## 清風荘庭園

(公財) 京都市埋蔵文化財研究所・京都市考古資料館

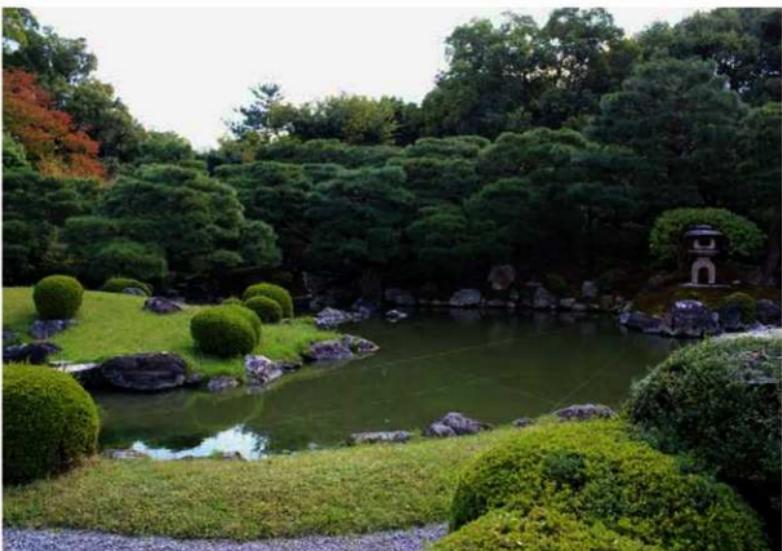
写真1 主屋から望む庭園（北西から）

清風荘は敷地の北寄りに建物があり、南側に造られた庭園は敷地の大半を占めています。主屋建物の前面には芝生が広がり、その南側に池や築山、それらを巡る園路などが配されています。池は琵琶湖を模した形となっており、滻組や護岸石の配置など、植治の庭の

特徴をよく表しています（写真1）。

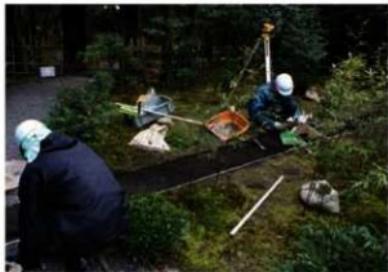
写真2 園路の検出（南から）

調査は、まず腐植土や苔などの表土を取り除き、整地土の違いを観察しながら園路や築山の形状を検出していきます（写真2）。また、構築状況を明らかにするなど、必要に応じて土層断面を観察するために部分的に掘り下げることもあります。このように庭園の発掘調査では、現状を傷めないように、掘り下げる深さや調査区の大きさを必要最小限にとどめることが原

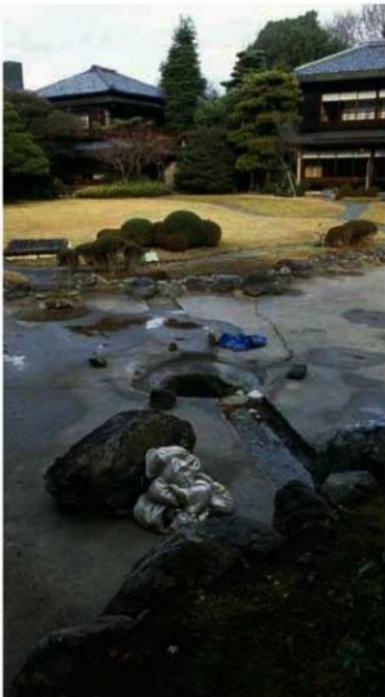
写真3 池の調査（南東から）  
対岸に主屋（左）と離れ（右）、池の中央には魚溜りがみえる。

さらに、池の護岸や底中央にある魚溜りも修理のために調査をしました（写真3）。護岸や池底の調査では、モルタル底が経年劣化や植栽の根によりひび割れが生じ、隙間からの水の流入で底に貼られた粘土が流出したことなどが漏水の原因とわかりました。魚溜りは

下は円形縦板組みの井戸であったこともわかりました。このような調査成果をもとに、園路や築山、池底などの修理がすすめられ、整備は平成25年度に終了しました。
