立本寺庭園

(公財)京都市埋蔵文化財研究所・京都市考古資料館

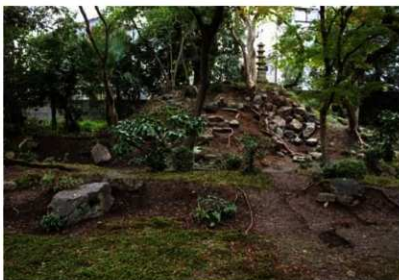
写真1 調査中の庭園 (A区 東から)

C区の3箇所です(図1)。腐葉土や苔などを取り除き、旧来の地表面を探し出すことから始めました。A区の築山の高低差は約2.5mで、頂上には層塔が置かれています(写真1)。南側には自然石を並べた階段がありますが、サルスベリなどの樹木が茂り、根の成長によって石が持ち上げられ、位置ずれや落石していることがわかりました。

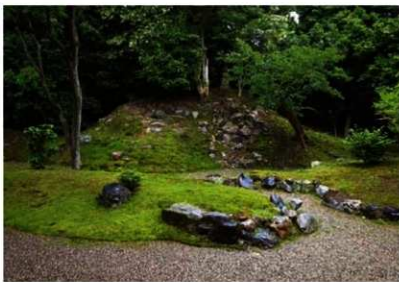
写真2 修理整備後の庭園 (A区 東から)

庭の修理 築山周囲の園路と客殿前は、旧来の礫敷きを遺構として地中保存し、その礫と粒の大きさや色が似た新しい砂利を入れて、上面に敷き直すという修理を行な

いました(写真2)。
