## 発掘成果をふりかえって 2016

<http://www.kyoto-arc.or.jp>  
 (公財)京都市埋蔵文化財研究所・京都市考古資料館

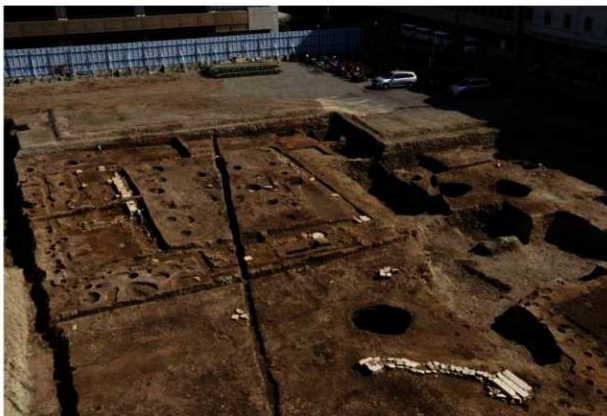
1 寺町旧域(妙満寺跡) 中京区押小路通河原町西入榎木町

京都市役所の新庁舎整備に伴い、豊区秀吉によって開かれた寺町の妙満寺跡の調査を行なっている。写真の祖師堂跡は天明8年(1788)の火災後に再建されたもので、桁行7間、梁行4間半、西面中央には前拝を設けている。北の調査区では本堂跡も見つかっており、確認された遺構は妙満寺所蔵の『妙満寺志稿』の絵園と合致する。右下の石組遺構は中川の井と呼ばれた井戸跡である(西北西から)。

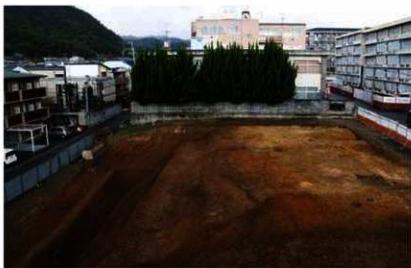
2 御土居跡 北区紫野花ノ坊町ほか

北西部の御土居は、紙屋川によって形成された河岸段丘上を盛土して土壇が築かれたと考えられてきたが、今回の調査で緩やかな斜面の一部を埋めて土壇と大走を構築していたことがわかった(南から)。
