大宮御所の地下通路

(公財)京都市埋蔵文化財研究所・京都市考古資料館

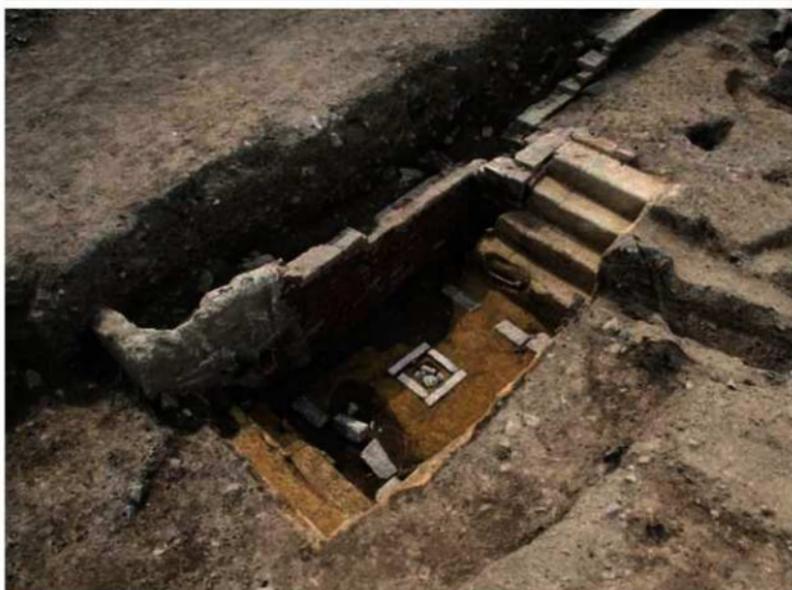
写真1 地下通路A (北東から)

地下通路は2基箇所検出しましたが、調査地内で良好に検出できた地下通路A(写真1)をみてみましょう。地下通路Aの検出時の規模は幅0.84m、長さ3.92m、深さ1.10m、4段の階段で上り下りでき、床の中央には排水用の浸透橋が設けられていました。階段1段の踏面は0.16~0.18m、1段の蹴上は0.20mです。地下通路

の表面は漆喰で仕上げられており、耐水性に優れています。南側はレンガ積みの構造物によって大きく壊されています。この地下通路は嘉永の大火(1854年)で焼失した文化度御所の階段を塗り直したもので、表面の漆喰を取り除くと下から火事で被熱した漆喰階段が現れました(写真2)。壁と床はそのまま再利用されていました。

沿って地下通路部分に門扉が設けられた構造になっています。地下通路Aをみると床面の両脇に正方形の礎石が設置されています。この位置に廊下の壁に沿った門扉が設けられていたのでしょうか。

発掘調査では廊下と地下通路の位置が特定できたことから、指図に当てはめることができる貴重な成果となりました。ちなみに、礎石の位置から廊下の柱間は1.81m(6尺)に復元できます。京間は畳6尺3寸をもとに柱間を設定するため柱間が約2mです。渡り廊下は江戸間で設計されていることになります。設計・施工は江戸幕府御用大工頭中井家によるものです。中井家は全国の主要建物を手がけており、京都の御所でも京間ではなく、江戸間に統一したのでしょうか。

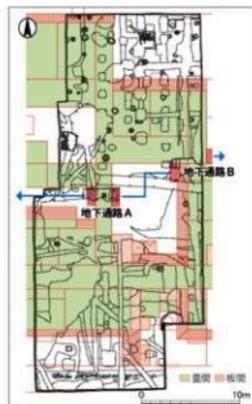
図2 検出遺構・指図合成図
(指図よりトレース)

この地下通路は慶応3年(1867)に描かれた「皇太后御所ノ図」(以下、指図)に記載されており(図2)、地下通路AとBを通ることで中庭を経由して東西に行き来できる設計となっています。指図の注釈には「下々道」とあります。渡り廊下によって部屋をつなぐ御殿建築の場合、地下通路を設けることによって建物の維持管理や緊急時に昇殿することなく建物の中を抜けていくことができるようになります。指図をみると11箇所の下々道があります。現在の京都御所にも「下向」と呼ばれる多くの地下通路があります(写真3)。廊下の壁に

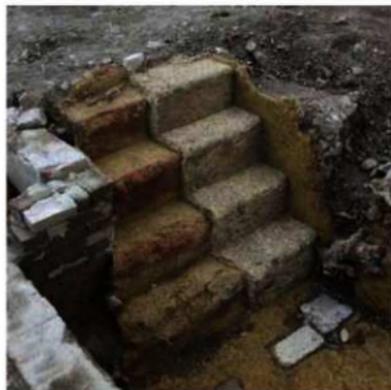
写真2 地下通路A西階段の新田 (南東から)

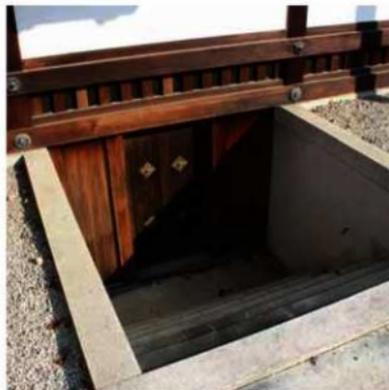
写真3 現在の京都御所に設けられた地下通路「下向」
