## 山科本願寺の内堀

(財)京都市埋蔵文化財研究所・京都市考古資料館

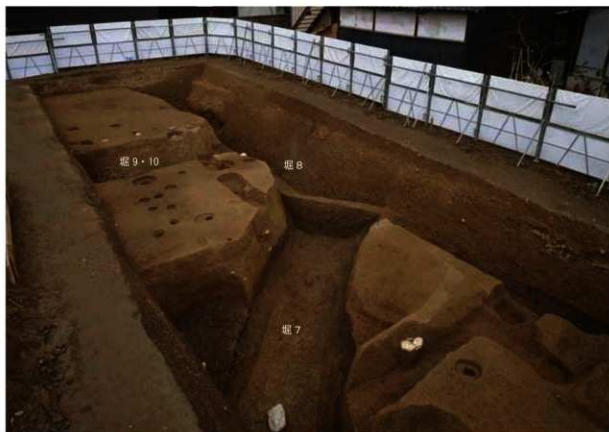
写真1 見つかった3時期の堀（南東から）

**堀を発見** 狭い調査区内ですが、3時期の堀を検出しました（写真1）。それぞれの堀から出土した遺物からは時期差はほとんど認められませんが、埋められた状態から堀が成立した先後関係がわかりました。

第1期は、平坦な整地層を掘り込んで、南北方向の堀10（幅2.4m・深さ2.1m・延長22m、逆台形の断面形）が掘られます。次いで第2期には、東西方向の堀8（幅3.0m・深さ2.1m・延長22m、逆台形の断面形）が堀10に直交して掘られます。のちに、この堀8は埋められ、堀10の規模を小さく造り替えて、堀9（幅約1.8m・深さ約1.2m・延長22m、V字形の断面形）を造り直しています。その後、第3期には、堀9も埋められ、北西から東方向に延びる堀7（幅2.4m・深さ1.9m・延長14m、逆台形の断面形）が掘削されます。最終的には、堀7も埋め戻され、付近は平坦地となり、東西方向の堀が設置されます。
