鳥羽離宮の瓦窯

(財) 京都市埋蔵文化財研究所・京都市考古資料館

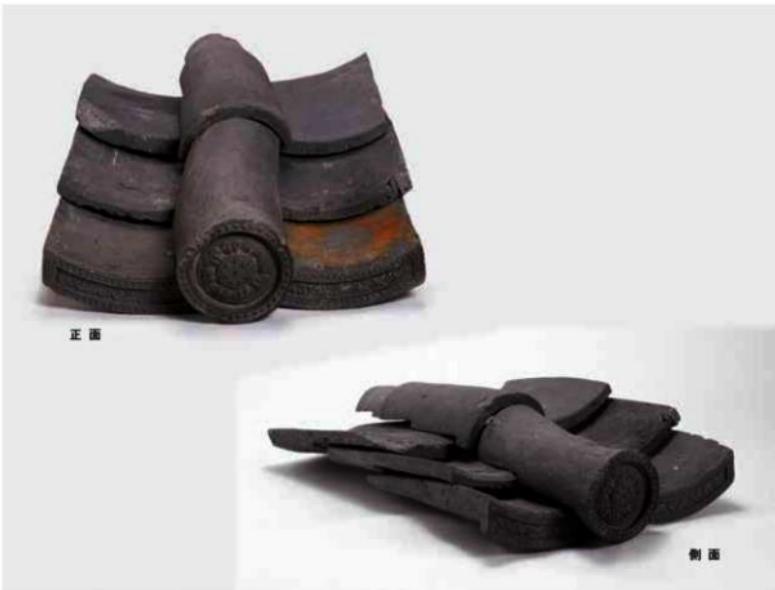
段瓦の重き上げ状況

両端が反り返った平瓦の繋ぎ目に半円筒形の丸瓦をかぶせて屋根を葺くのが本瓦葺である。段瓦とは、本瓦葺で平瓦・丸瓦が重なり合う部分にそれぞれ段を作り出し、しっかりと組合るように工夫した瓦である。

色が青灰色で、よく焼けしまっていいることから、焼成した窯は平窯ではなく竈窯であったと考えられる。しかし調査地付近は、一帯が平地で竈窯を構築するのに向き的な地形なのである。第二の理由は、焼け歪んだ丸瓦や平瓦は一片残らず特異な段瓦（表写真）で、このような瓦だけを離宮内で生産したとは考えられないことであった。

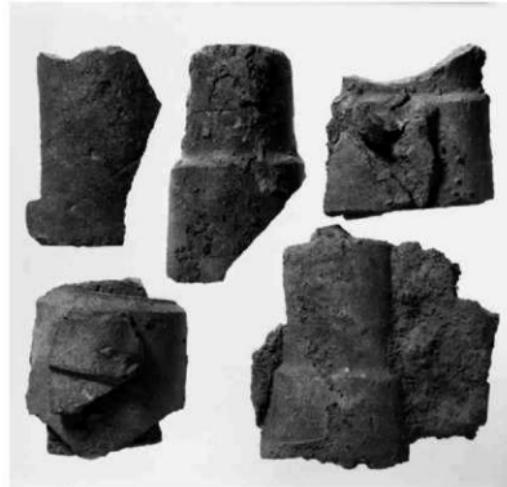
出土した焼け歪んだ瓦

1977年に田中殿推定地の北東で発掘調査を実施したところ、建物の基礎工事の痕跡を発見した。これは玉石と粘土を交互に積み上げながら版築したものである。この中からは玉石に混じって、焼け歪んだ瓦や窯壁、瓦と窯壁が発見されたものが出たのである。原位置を保っているものは一点もなかったものの、発見した瓦片や窯壁片はいずれも大きな破片で、この他にも炭や灰、焼け土なども出土しており、瓦窯の存在を想定させる。しかし、これらの痕跡だけで直ちに瓦窯があったとするまでには至らなかった。
