東寺と西寺

(財) 京都市埋蔵文化財研究所・京都市考古資料館

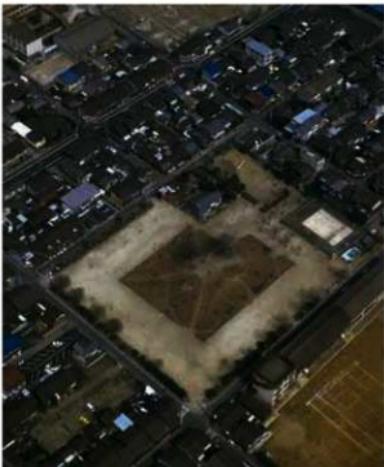
現在の西寺跡（南西から）

公園中央の土壇にかつて講堂があった。

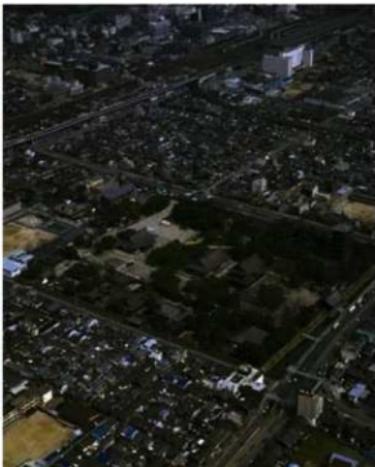
現在の東寺（南西から）

大きなお堂が建ち並び創建時の状況をよく伝えている。

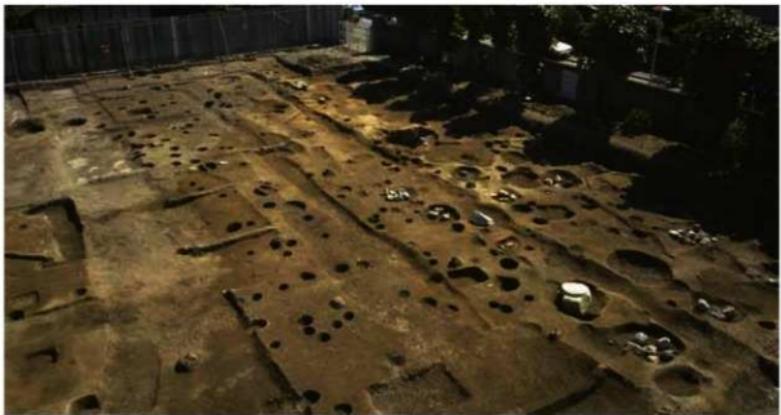
西寺・伽藍北限の様子（北西から）

北側には築地の跡が東西にのび、南側には礎石を用いた建物跡がある。
