## 山科本願寺跡の発掘調査

(財) 京都市埋蔵文化財研究所・京都市考古資料館

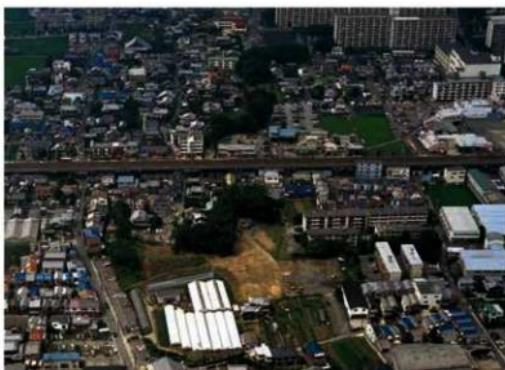
写真1 調査地付近 中央に調査地、普段の茂みは現存する土塁(南から)

しかし、造営から52年後の天文元年(1532)、管領細川晴元の率いる法華宗徒・延暦寺宗徒・近江六角氏の連合軍の攻撃によって、山科本願寺は焼け落ちてしまい、現在では土塁や堀の一部が残っているにすぎません(写真1)。

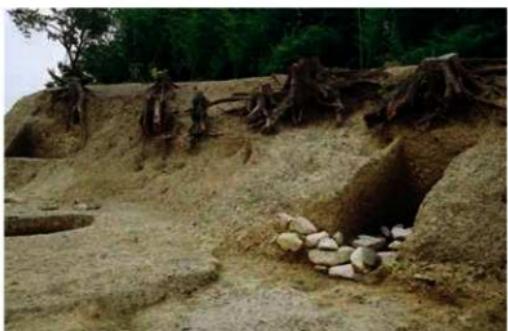
写真2 土壘下に作られた石組みの暗渠（北東から）

また、排水のための溝や暗渠も確認しました。西側土壘の下の暗渠は石を組んで作られており、現在まで空洞となって残っていました(写真2)。こうした施設により、排水はすべて周囲をめぐる堀に流れるように築造され、寺の造営はきわめて計画的に行なわれたことがわかりました。

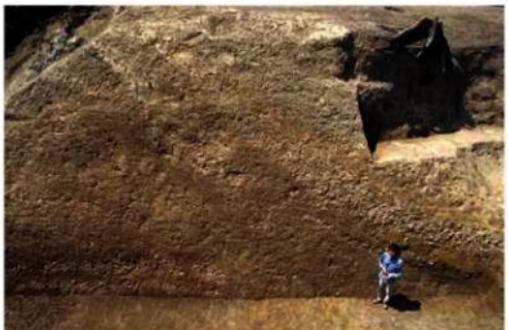
写真3 土壘の断面 人物と比較して土壘の大きさがよくわかる（東から）

今回の調査で堀は幅約12m、深さ3.7mもある巨大な部分もあったことを確認し、堀を掘った土を積み上げた土壘と共に、防衛施設としての役割も十分に果たしていたことがうかがわれます。土壘は調査地点では高さ5~6m、基底部の幅約15mの規模で、両斜面はかなりの傾斜を持っていました。断面を観察すると効率的に土を積み上げ、版築状に造られたことがわかります(写真3)。
