# 京都御所の築地跡

(財) 京都市埋蔵文化財研究所・京都市考古資料館

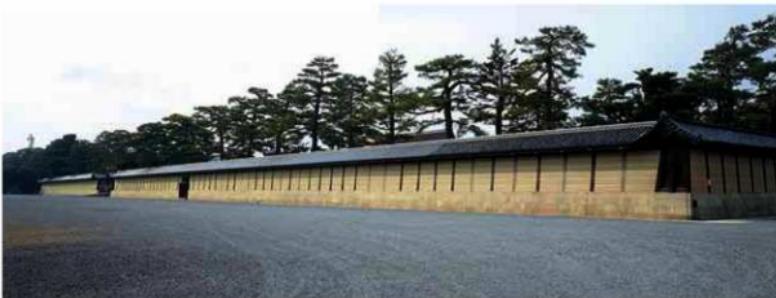
写真1 現在の京都御所 南面築地（南東から）

はじめに 京都御所は土で造られた立派な壇に囲まれています。このような土壇を築地と呼んでいます。御所の築地は5本の白い横筋を壁に入れて石積基壇の上に築かれており、その姿は御所の威厳と風格をそなえています(写真1)。

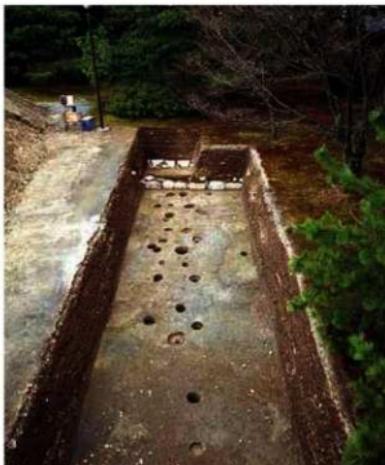
写真2 調査区の全景 道路・櫓列・築地跡 (西から)

**道路跡** 内裏の前面道路と想定され、深さ約1.4mで発見しました。道路跡は堅い面が何枚も重なっており、その中間面と最上面には焼土が薄く広がっていました。これらは宝永五年（1708）と天明八年（1788）の大による焼土と推定できます（写真2）。

**仮設の櫓列跡** 小型の柱穴が東西方向に並ぶ柱列の遺構で、道路の面で発見しました。宝永度内裏の史料によると、天皇が退位して仙洞御所に移る際に、警護を目的として塔という背の低い櫓列を道路内で通路状に仮設したとあり、今回の遺構はその北側部分と判明しました（写真2）。

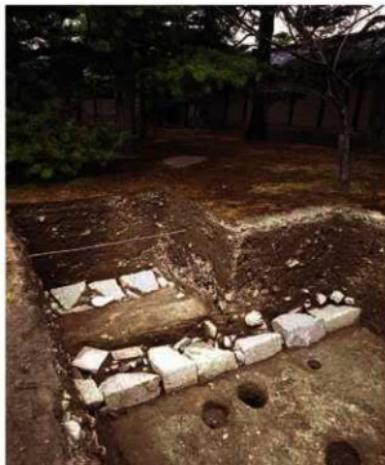
写真3 寛政度内裏の築地跡 (北西から)

今回発見した遺構は、2列一組の石組が幅約3.0mで南北方向に配置された遺構で、最下段しか残っていませんでした。石材は60～90cm大の花崗岩の切石でしたが、外側の東西面だけは表面を加工して化粧仕上げを施していました。

この石組遺構は、築地の石積基礎の基礎石と推定され、出土遺物や内裏の絵図などから、寛政度の造営の際、拡張部の東面に築かれた南北築地に相当します（写真3・図2）。
