# 伏見城の金箔瓦

(財)京都市埋蔵文化財研究所・京都市考古資料館

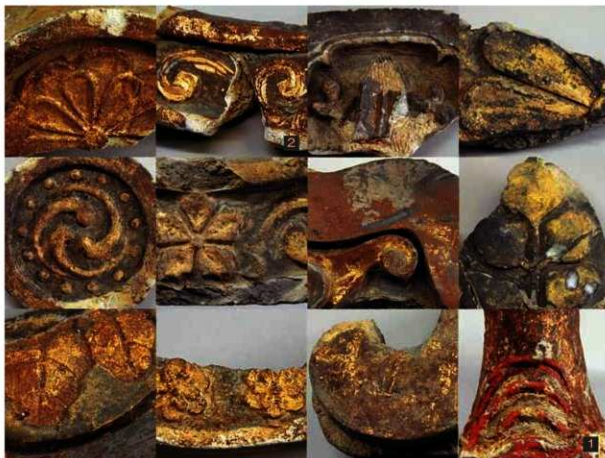
写真1 伏見区横山旗前町から出土した金箔瓦

瓦の土を洗い落としてみると、金箔瓦が100点近くあることがわかりました。その中で大型の飾り瓦の種類と量が多かったことが注目されました(写真1)。

がありました。金箔の裏には褐色や赤い色のものが付いています。これは、金箔を瓦に接着するために塗られている漆です。このほかに、朱色の漆を金箔以外の文様に塗った瓦も見つかりました(写真1-1)。

金箔瓦の製作技術の一端を見ることのできる瓦は、ほかにも見つかっています。いろいろな大きさの方形に切った金箔を、そのまま文様に貼り付けた瓦です。唐草の巻込みの部分に1cm方形の金箔を貼っているものもありました(写真1-2)。
