第8節 第35次調査(平成29年度、PSK13)

(1) 35-1 トレンチ

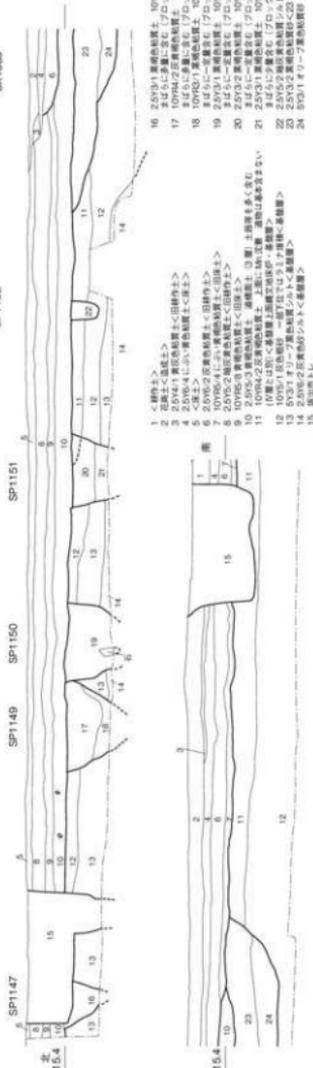
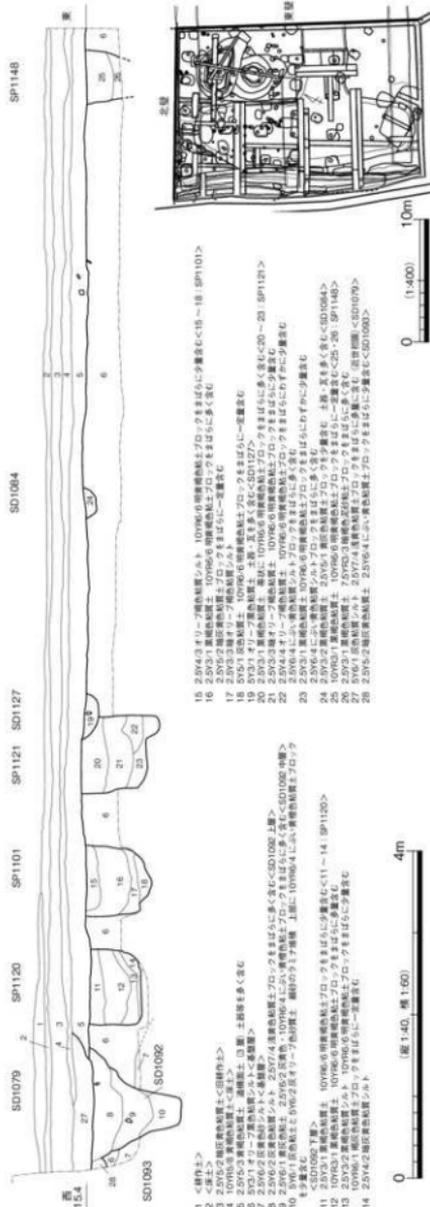
図 371 35-11r 東壁・北壁断面図

微高地中央部に近い北辺部では微高地中央付近で遺構検出面となる黄褐色系粘質土はみられず、その下位に堆積するオリブ黒色粘質シルト(図371北壁6層、東壁13層、図372西壁11層)が遺構検出面となる。本層位は東西方向にはほぼ水平に延びるが、南に向けて沈み込み、その上面の傾斜に沿って灰色粗砂(東壁12層)、灰黄褐色粘質土(東壁11層)が堆積する。古代の遺構面はそれらの層位上面となり、南や東にわずかに傾斜しながらも、標高15.3~15.2m前後のほぼ水平面が南端部まで連続する。古代遺構面とした層位の上には土器・瓦を多く包含する古代の地表面と考える層位が堆積し、(東壁10層、北壁5層)、その上位には近世以降の連続する水田層や複数の水田を合算した層位を認める。

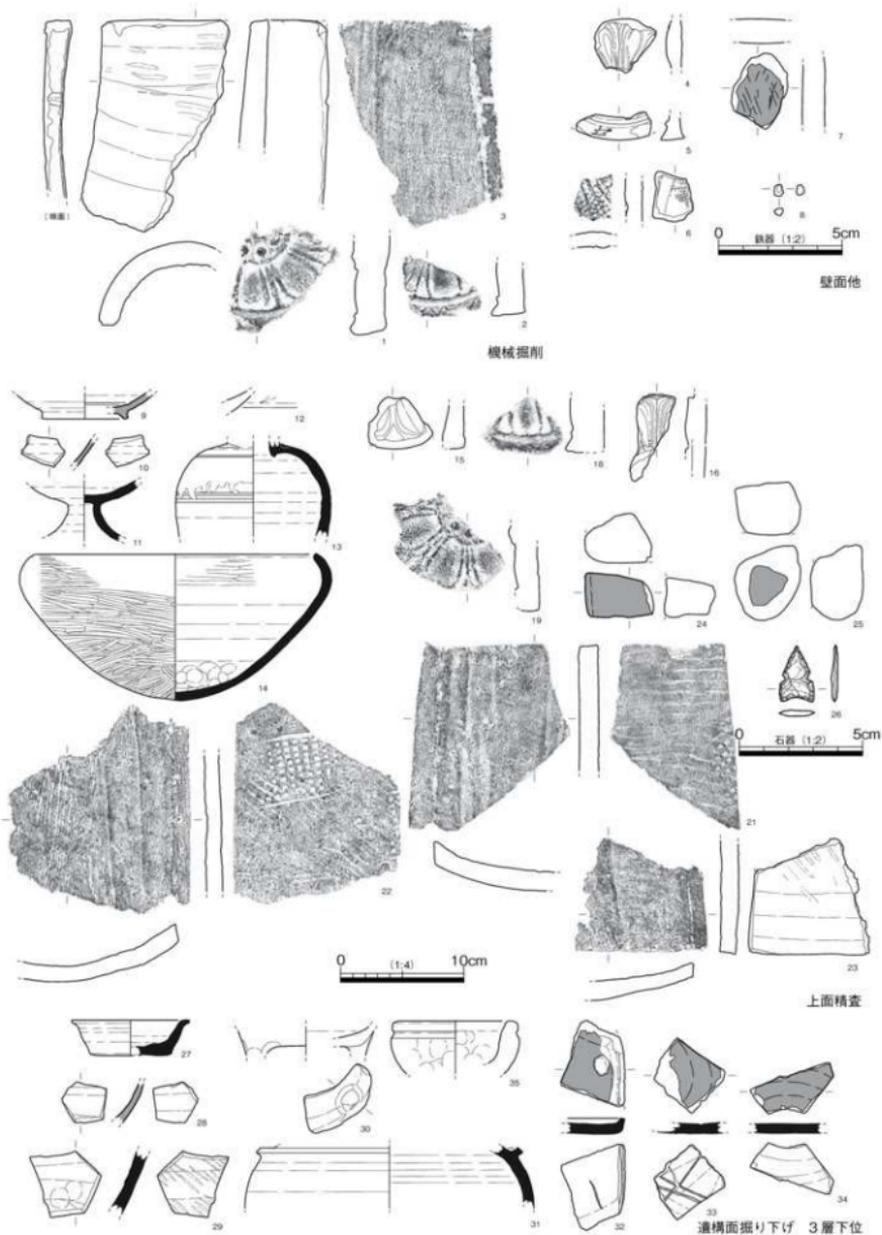
図 373 35-1Tr 包含層出土遺物 1

27~53は古代の地表面とした層位から出土した。元来遺構に帰属する遺物も多く含まれ、主要な遺物を選択的に抽出・図化した(図373.374)。27は燭台形の須恵器環である。28は洛北産緑軸陶器碗である。9世紀後半。29は須恵器壺体部片である。外面には平行叩き痕を認め、褐色に発色する。東海系。9から10世紀。31は肩部に突帯が巡る壺である。広口壺ないし多口瓶が想定できる。西播磨産か。32~34は碗である。32は単面碗である。内面には重ね積みの痕跡を認める。33は単面碗の可能性が高く、34は蓋を転用する。35は埴壇である。37は板状鉄斧と考えられる形態を呈するが、鉄素材の可能性を残す。38・39は砥石である。前者は方柱状を呈し、後者は遺存箇所ほぼ全面が顕著に摩耗し、線状痕も認める。

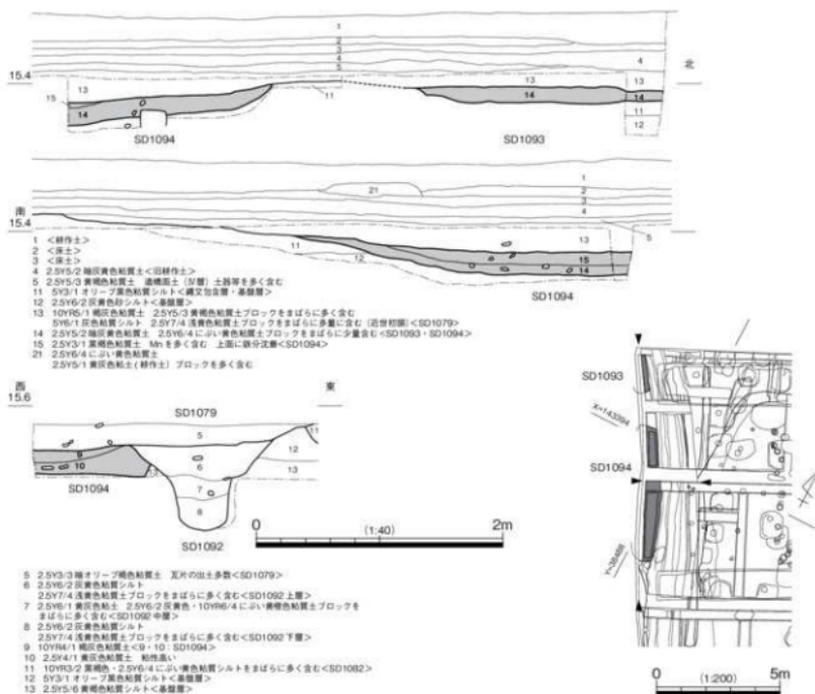
図 384 35-1Tr・SD1093.1094 平面図及び出土遺物

調査区西端部に検出した溝状遺構である。12世紀後半頃に埋没するSD1092に先行する重複関係を認め、西肩部は失われ、東半は調査区外に延び、全容は判然としないが、底面に凹凸を認める一連の溝と判断した。SD1093南端とSD1093北端間は約1.1mを測り、両者の間は基盤層となる。検出最深標高はSD1093が約15.2m、SD1094が約15.0mを測り、深度に差異を認め、底面に凹凸を認める一連の溝と考えられる。調査区西壁面図から抜粋した図384では近世初頭埋没のSD1079埋土に連続し、同溝の下層埋土的な印象を受けるが(14,15層)、壁面際にテラス面を設けたことによるセクションラインの不一致がその要因となる。主軸方位はほぼ周辺の条里地割に合致した方位を呈し(北26°西)、溝最深部ラインは北に延伸すると、8世紀後葉から9世紀中葉に帰属する掘立柱塼の東側溝(33-2Tr・SD2115、31-1Tr・SD1001)と同一線上に位置し、連続する可能性が高い。大型建物群の北辺を画する施設と考える掘立柱塼構造の遮蔽施設(30-1Tr・32-4TrSA1080と両脇溝)の両側溝の底面にも凹凸を認め、SD1093・SD1094と酷似した構造となる。埋土は暗灰黄色粘質土で、SD1094は上層に褐灰色粘質土を認める。出土遺物は少なく(大袋1袋)、SD1094出土の瓦に限られる(89～92)。平瓦は格子叩きと直線的な縄叩きを認める。出土遺物から帰属時期の特定は困難だが、前述した遺構の連続性から、8世紀後葉から9世紀前葉に機能した掘立柱塼構造の東側溝と考えておきたい。本想定では西側溝は開法寺跡の推定回廊部分の下位に位置することになり、現推定回廊の整備時期が問題となるが、その解明は今後の開法寺地区の調査成果に期待したい。

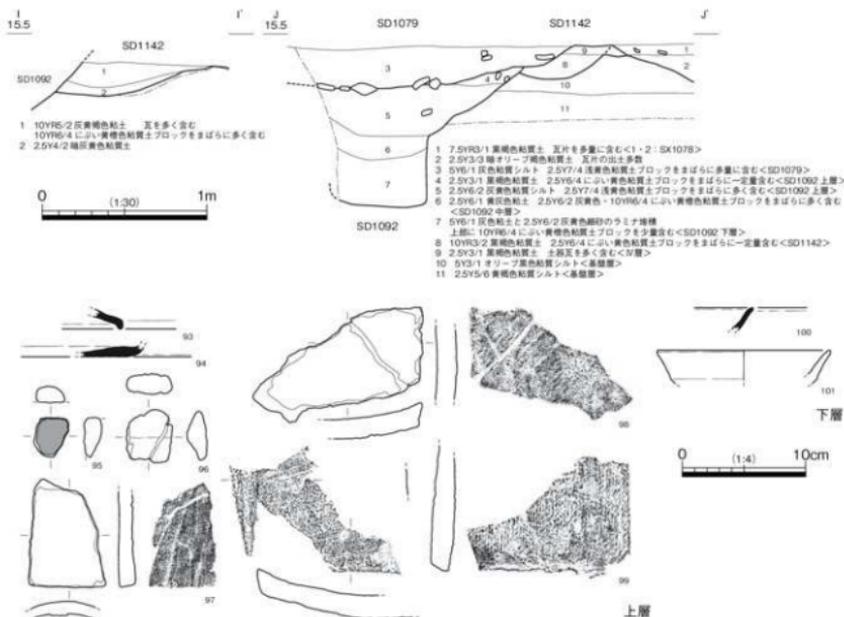
図 385 35-1Tr・SD1142 断面図及び出土遺物

調査区南西隅で検出した溝状遺構である。昨③とトレンチ3を挟んでわずかに途切れるが、東肩部に連続性を認めることから一連の溝と判断した。近世初頭埋没のSD1079と12世紀後半埋没のSD1092に先行する重複関係を有する。主軸方位は北30°西にとり、周辺の条里地割に合致した方位を呈する。北への延伸ライン上にはSD1082が所在するが関連性は明らかではない。浅いU字形の断面形状を呈し、埋土は底面に暗灰黄色粘質土がわずかに堆積し、大部分は瓦を多く包含する灰黄褐色粘土が占める。平面の途切れや断面図が示すように溝底には凹凸を認める。出土遺物は28点コンテナで1箱を数える。100・101は下層出土遺物である(須臾器・土師器環)。時期比定は困難だが、10世紀後葉前後の所産と考えたい。93～99は上層出土遺物である。須臾器蓋(93)や環(94)は下層出土遺物より古相を示し、凹面に模骨痕を認める丸瓦(97)は7世紀後半まで遡る。平瓦(98)の凸面には斜位の縄叩きを散漫に認め、下層出土遺物に近い時期の所産であろう。以上、SD1142は遮蔽施設の側溝の可能性も想定したが、出土遺物の年代観から10世紀後葉前後に帰属時期を求めたい。

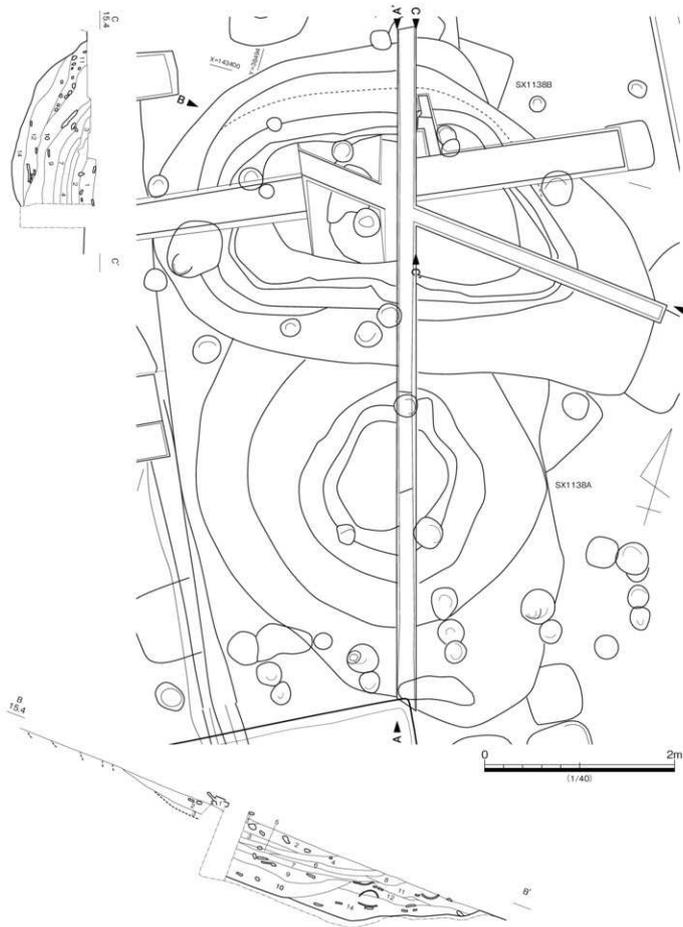
図 392 35-1Tr・SX1138 平面断面図

平面形は当初は SX1138 として一括していたが、トレンチ調査で重複関係を確認し、北側に所在する東西主軸の長楕円形プランを SX1138 B、南側の不正円形プランを SX1138 A とした。図 392 に平・断面図を示したが、かなり複雑な構造を呈する。SX1138 A は 9 世紀後葉から 10 世紀前葉頃に帰属する SB2045 に後出し、SX1138 B や SB2046・2047 に先行する重複関係を有する。外形ラインは東西約 3.8 m、南北約 5 m 前後の不正円形を呈し、内側には同心円状に複数の埋土を認め、内側は正円形に近いプランとなる。断面観察の結果、これらの埋土は土坑底面の断面形状に沿って土質が異なる埋土を設置したことが判明した。15 層は最上部埋土で、にぶい黄褐色粘質土となり、その底面には粘性の高い鋼土状の粘土を認め（16 層）、その周囲にもやや粘性が高く、均質な粘土を置く（17 層）。さらに周囲には比較的安定した粘質土があり（18.19 層）、外縁には掘方開削直後に埋め戻したと考えられる 20～22 層を認める。20～22 層には土器・瓦を少量ないし一定量含む、掘方開削時の先行遺構に含まれる遺物や周辺の地表面にあった遺物が混在したと考えられる。構築工程を復元的に確認すると、①大きな土坑を開削した後、②土坑下位を埋め戻し、除湿等を目的に意図的に土器や瓦を混在させる。③その上位の 18・19 層で最下位面上部を整え、④均質な埋（17 層）土を設置した後、⑤耐水性の高い鋼土状の粘土（16 層）を浅い皿状に敷設する。断面図ではセクションラインの関係

SX1138 BはSX1138 Aに後出する重複関係を認め、平面形は東側がわずかに先細る長楕円形を呈し、内側にはSX1138 Aと同様に、掘方形状に沿って異なる埋土が配される。土層から構築工程を復元的に確認すると、①掘方を開削した後、②その外縁部を埋め戻す(11~14層)。炭化物や土器・瓦を一定量含み、炭化物の性格は判然としなが(先行遺構に包含された可能性を想定)、土器・瓦は先行遺構や開削時に周辺に所在したもので、除湿等の目的で意図的に混在させたと考えられる。③その土坑底面形状に沿うように、10層を置く。上面に焼土や炭化物が帯状に認めることから、空焚きないし炭層を意図的に介在させた可能性が高い。④9層で再度、底面を整えた後、⑤底面に遺物を含まない均質な黄色系粘質土を敷設する。さらに、⑥耐水性の高い、鋼土状の粘土を土坑底面に目貼りするように設置する。遺物分布図では本層位にも鍛冶関連遺物がプロットされるが、全出土遺物を対象としたため、断面図で示した2つのセクションラインが遺構形状に斜交することに起因したものであり、元来は5・6層、7・8層には鍛冶関連遺物は含まれない。⑦粘土目貼りの内側を均質な埋土で敷き均し(4層)、作業面下面を整えた後、⑧3とした炭化物層(3層)を設ける。カーボンベツト状を呈する作業面と考えられ、多量の鍛冶関連遺物が含まれる。鍛冶炉の検出を目的として、一部、炭化物層(3層)上面まで4層を掘り下げたが、最終作業時の鍛冶炉の検出には至っていない。なお、SX1138 Aでは炭化物層(3層)は確認できず、15層は4層に対応する段階の層位と考える。⑨作業時ないし廃棄直前に上面の凹みに2層が埋積する。関連遺物が多く出土するが、3層が層位形状に沿って遺物が出土するのに対し、分布は散漫となる。⑩腐絶後の凹みを多量の瓦や礫で埋め戻す(図394)。断面図は1層除去後に作成し

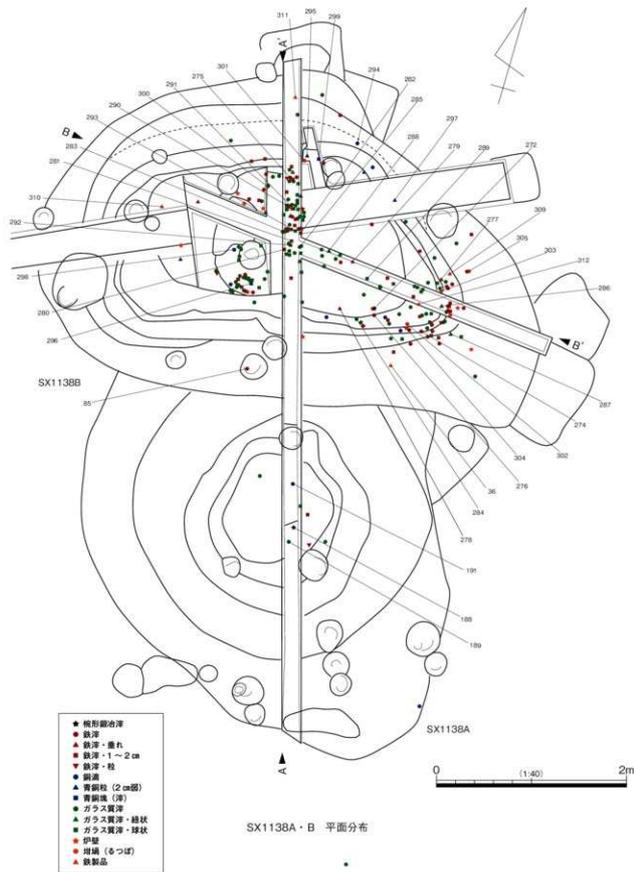
図 393 35-1Tr · SX1138 銀冶関連遺物出土分布図

次に、遺物の出土状況について、鍛冶関連遺物の平・断面分布（図393）、鍛冶関連遺物分類と出土点数（表11）に基づき報告する。SX1138 Aではいずれも15層ないしその上位から出土する。出土量は少なく、椀形鍛冶滓のほか、鉄滓・銅滓・ガラス質滓を認め、出土点数は9点に留まる。椀形鍛冶滓・鉄滓・ガラス質滓は15層上方からの出土となるが、銅滓・ガラス質滓（球状）は15層内に含まれる。出土遺物は全点分類し上、一覧表で掲載した（表29～31）。

SX1138 Bからは228点に及び鍛冶関連遺物が出土し、総点数は228点を数える。椀形鍛冶滓は1層に含まれ、関連層位には帰属せず、いわゆる浮いた状態となる。鉄滓はB2（垂れ）を除くと、炭化物層（3層）に沿った平・断面位置で出土し、主に作業面への分布が想定できる。銅関係は出土点数が少なく、判断に迷うが、銅滓はいずれも1ないし2層から出土し、鉄滓とは出土層位が異なる。C2（青銅粒（2cm弱））は1層と炭化物層（3層）に沿った出土を認め、C3（青銅塊）は点数が少ないが、いずれも炭化物層に沿った出土状況を示す。出土点数が最も多いガラス質滓は1ないし2層に含まれるものを一定量認めつつも、炭化物層（3層）に沿った平・断面位置にプロットされ、主に作業面への分布が想定できる。一方、炉壁は1ないし2層と炭化物層（3層）の底面付近への分布が拮抗する。増埴は炭化物層の上端付近に偏在する可能性が高い。鉄製品は判断に迷う分布を示すが、おおむね炭化物層の上位付近にプロットされる。製作物か、素材であったかは判断できない。以上、鍛冶関連遺物の分布状況を示した。分布傾向は本遺構における作業内容や最終操業状況等を反映するが、トレンチ調査というバイアスもあるが、SX1138 AとSX1138 Bでは出土遺物の様相は酷似するが、前者には鉄滓B1・B2、C2・C3や炉壁は確認できず、作業面が検出面より上部にあり、消失したという想定に合致した内容を示す。また、SX1138 Bでは鉄滓とガラス質滓が近似した分布状況を示すのに対し、銅滓はやや分布が異なり、操業の段階差を看取できる一方、層序に乱れはなく、想定した段階差は極めて短いと推測できる。加えて、トレンチ調査である点を考慮しても出土点数は少なく、操業回数や期間は極めて短期間であったと推測できる。なお、調査時には篩による関連遺物の採取に努めたが、土の洗浄や磁石による鍛造剥片等の採取を失念しており、記して自戒の念としたい。

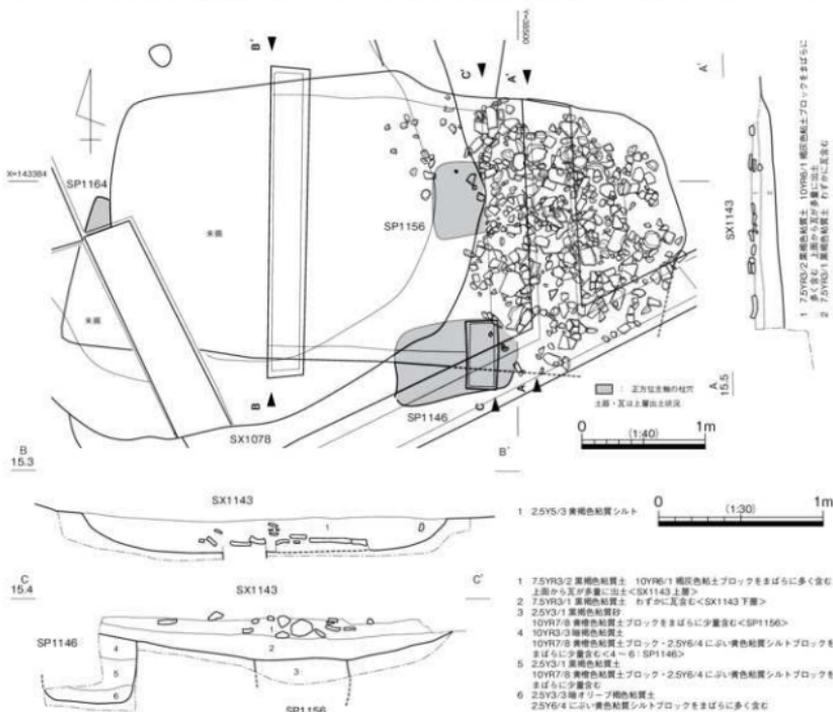
図401 35-1Tr・SX1143 平面図

調査区中央南端部に検出した廃業土坑である。12世紀後半頃のSX1078に先行する重複関係を認め、西半上部は失われるが、下位は遺存する。隅丸方形の平面形を呈し、主軸方位はほぼ正方位を指向する(北87°西)。長軸長約4.7m、短軸幅約2.4mを測り、復元深度は約0.5mを測る。埋土は瓦の包蔵状況で2層に分けたが、ブロック土のわずかな差異によるもので、短期間に埋め戻された一括層位と理解できる。SX1078との重複関係のない東半には多量の瓦が遺存し、28ℓコンテナ11箱に及ぶ瓦が出土した。当初は現地保存の予定であったが、上面で確認できる平瓦の凸面に格子叩き調整を極めて多く認めることから、基準資料的な位置付けが可能と考え、土層観察用の群を残し、すべて取り上げた。

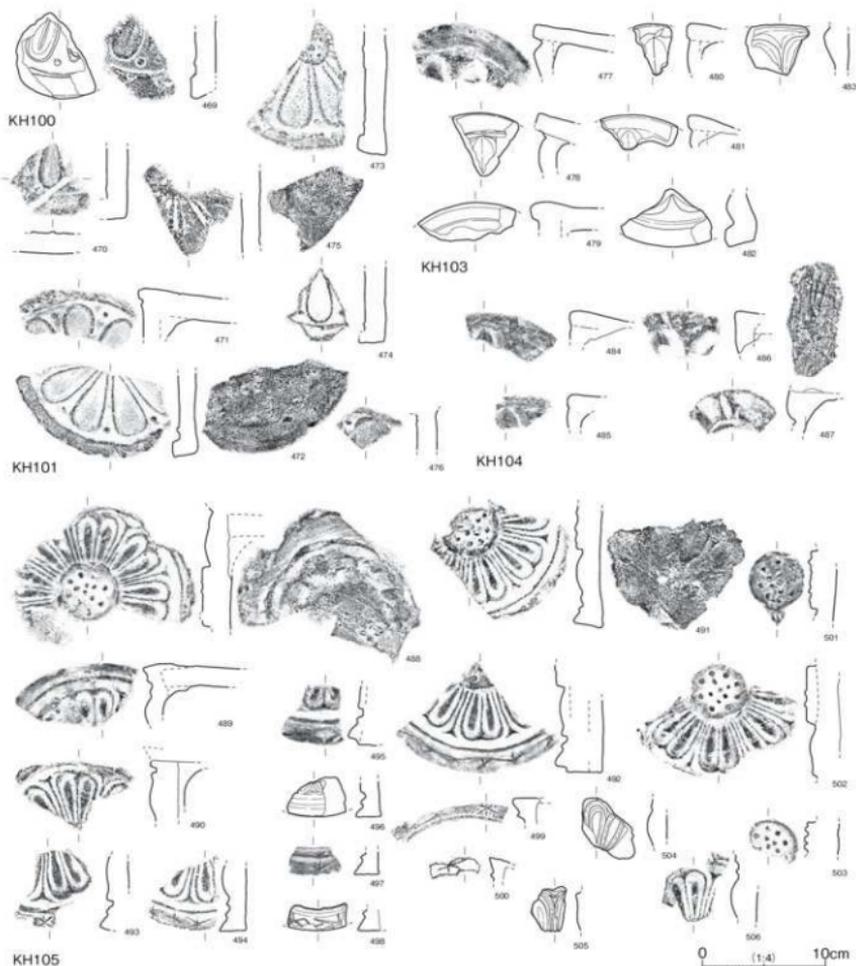
図 414 35-1Tr・SX1078 出土遺物 3

らいずれも一枚作りの可能性が高い。680～693は斜位の縄叩きである。680～689は直線的な縄叩きに比して縄目がやや太く、総じて縄目単位が目立ち、凸面表面に原体単位で微弱的凹凸を認める。690～693は叩きが散漫に施され、原体間に間隙を認める。いずれも一枚作りと考えられ、690の側縁には布目が残る。694～695は斜格子状のボジ面を認めるが、縄叩き目を持つ一群である。斜格子の大きさは異なる。凹面の平滑状況から一枚作りと考えられる。696～698は桶巻き作りで、凸面全面にナデ調整を認める。698の外面には丹線を認める、開法寺最初期の軒瓦に用いられた平瓦の可能性が高い(渡部 2017)。699は斜格子のボジ面を認めるが、縄叩き目は確認できない。700は凹・凸面ともに糸切り痕を認める。701は凹面に布目を認め、凸面側には斜位の微弱的段差がある。鳩尾か。瓦の出土量は破片数 9,735 点(丸瓦 3,402 点 (35%)、平瓦 6,333 (65%))、総重量 861,149 g (丸瓦 281,883 g (33%)、平瓦 579,266 g (67%))を数える。平瓦の凸面調整の格子叩きと縄叩きの比率は破片数・重量比ともに 60% : 40%となる。

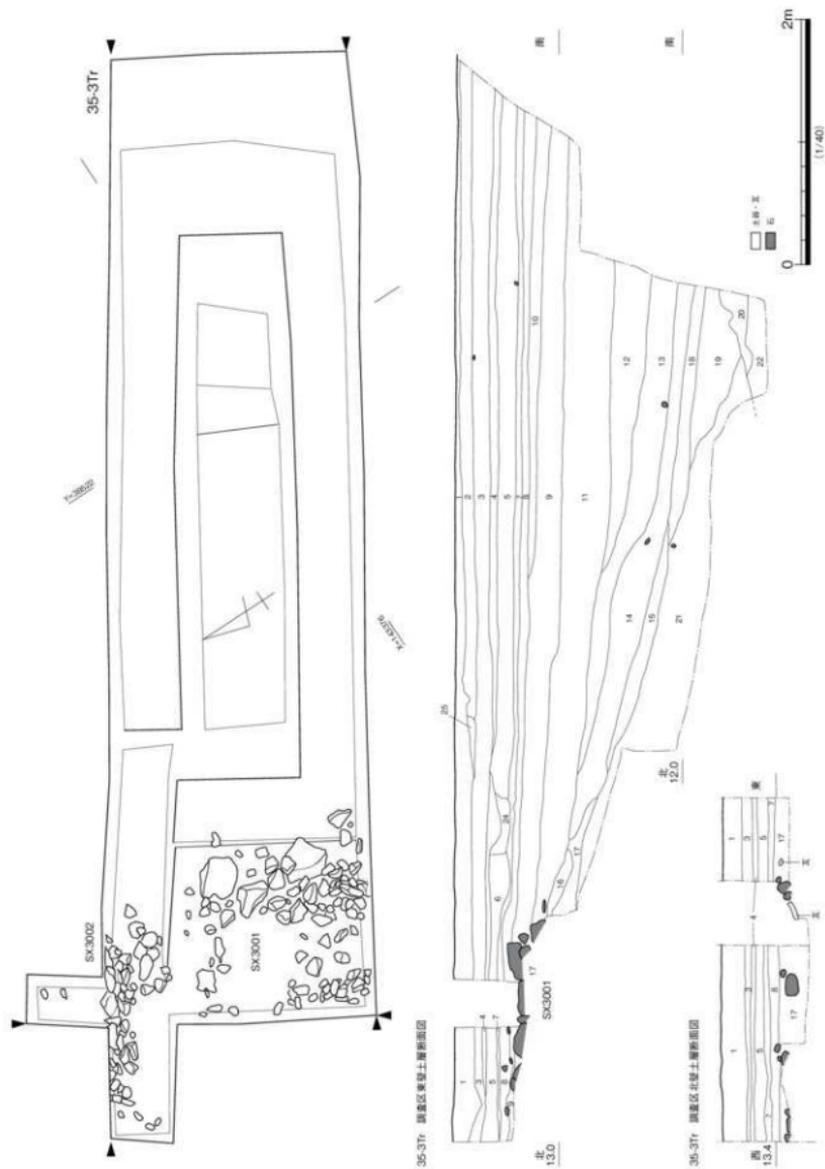
図 432 35-3Tr 平面図

図432・433に基づき、報告する。最深部は東端部で約2.6m掘り下げたが、基盤層の検出には至らず、掘り下げ最下位付近では拳大の小礫や円礫を多く含む灰色砂質土を基調とし、局所的にラミナ堆積やシルト堆積を認める（B層、18～22層）。河川堆積層と考えられ、段丘崖形成に伴う氾濫土の可能性が高い。B層上面は崖際では地表下約1m、標高13.1m付近となるが、東端部では標高11.9mを測り、綾川側に向けてやや強く傾斜する。埋め戻し時に断片調査による遺物検出に努めたが、遺物の出土は確認できない。その上位には黄褐色粘質土や灰黄褐色泥砂粘質土を基調とした多様な埋土を認める（C層、12～17層）。黒褐色粘質土ブロックや黄灰色粘土ブロック等を多く含み、磨滅痕のない土器・瓦も多く包含する。遺物の帰属時期は8世紀～12世紀後半頃だが、35-4 トレンチではC層に対応する層位から土師質土器足釜を検出しており、形成時期は14から15世紀と考えられる。遺構埋土に酷似した黒褐色粘質土ブロック土や基盤層に酷似した粘土ブロックを多く認め、ローリングを受けていない土器・瓦を多く含むことから、本層位は微高地上面を削平し、氾濫後の低地を埋めた造成土と考えられる。35-4 トレンチではC層上端付近で牛馬による踏み込みの可能性が高い攪拌層を認め、埋め戻しの目的は低地の耕地化と推測できる。微高地には13世紀までの遺構が展開するが、その廃絶後、14から15世紀のいずれかの時期に大規模な造成により、低地の耕地化を試みたと理解できる。C層の上位には褐灰色ないし黄灰色粘質土ブロックを多く含む灰黄褐色粘質土に、細かい黄褐色粘質シルトが堆積する（E層、8～11層）。8世紀～13世紀前葉までの磨滅痕のない土器・瓦とともに15から16世紀代の土器が出土する（716～737.742～747）。8～11世紀に属する遺物を選択的に除き、12世紀以降の遺物を中心に抽出した。12から13世紀に属する土師質土器小皿・坏、須恵器碗、黒色土器碗を多く認めるが、コースター状の小さな小皿（716.717.725.726）、足釜（719～721.737）、摺鉢（722）は15から16世紀の所産と考えられ、E層の形成時期を示す。本調査区ではみられないが、35-4・5 トレンチではC層を切り込む氾濫土を認め（D層）、E層は埋土の特徴から氾濫後の造成土の可能性が高い。微高地を再度削平ないし低地部分の再造成に伴う造成土と考えられ、遺物の出土量がE層に比して少ないことから後者であったと推測できる。また、調査区西端部で検出した礫が集中する遺構を検出した（SX3001、SX3002）。構築面はC層上面であり（14.17層）、これらの不明遺構はE層形成期に構築された可能性が高い。崖際西端部3m程の範囲に集中し、14・17層上部を平坦に削り出し、その上部に礫を設置する。SX3001は東端に人頭大の礫を設置し、それを基部構造として拳大からその2倍程度の礫を充填するが、礫の厚みは現状では薄く、1石ないし2石程度となる。トレンチ北西隅で検出したSX3002はSX3001とは積み方が異なり、やや大きめの礫を平積みする。埋積状況の把握ができていない調査当初は突堤状の施設の外縁構造ではないかと考え、サブトレンチを設定して内容把握に努めたが、面的な広がりには確認できず、礫敷きの遺構の局所構造と判断した。738～740は観音検出時の出土遺物である。コースター状の小皿（738）や足釜（740.741）はE層の最新遺物と同時期の所産となる。部分的な検出に留まり全容は不明だが、SX3001・SX3002は段丘崖沿いの3m幅のみ確認でき、C層上端部を成形し平坦面を作り出して構築し、さらにE層がSX3001・SX3002の東側基底を被覆することから、E層の水田経営に伴い段丘崖沿いに設けられた道路状施設の下部構造の可能性が高い。E層上部には連続する水田を認める（F層、4～7層）。耕作土と床土がセット関係となり、少なくとも2単位が確認できる。714・715がF層出土遺物であり、17世紀前半の所産となり、F層の帰属時期を示す。さらに、その上部に近現代の水田層を認める。
