市内遺跡確認調査報告書

- ・和田岡古墳群
- ・平塚古墳
- ・旧東海道石垣

掛川市教育委員会

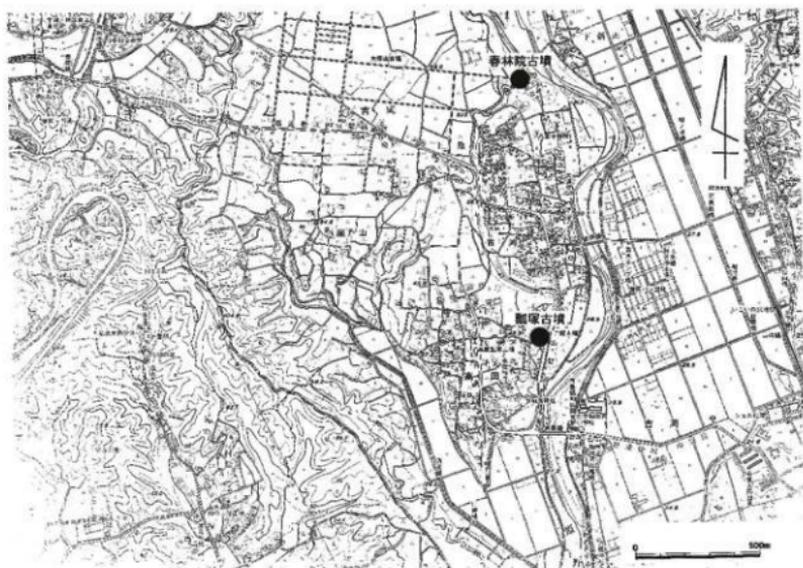
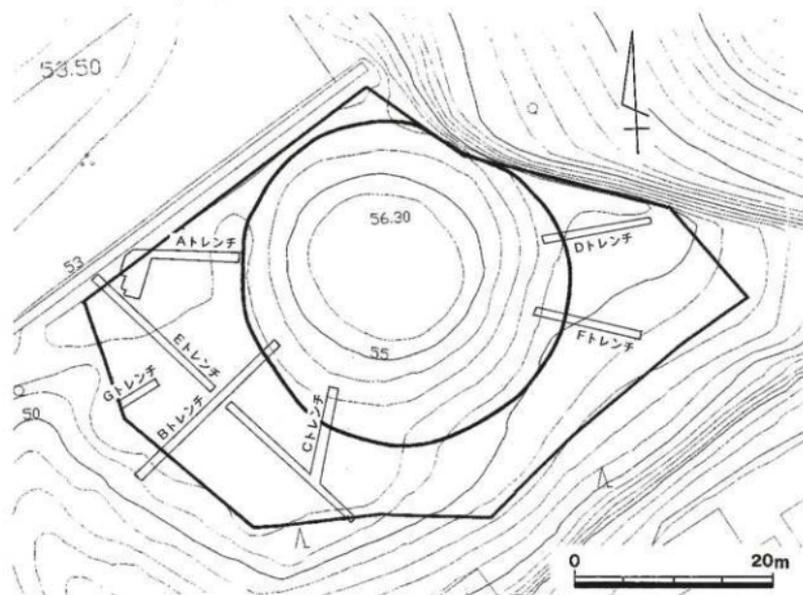
第1図 春林院古墳確認調査トレンチ配置図

古墳の西側にA、B、C、東側にD、Fのトレンチを放射状に配置し、西側の平坦面には北西から南東に貫くEトレンチ、小円墳の可能性のある北西の高まりにGトレンチを設定した。

トレンチ調査（第1図～3図）

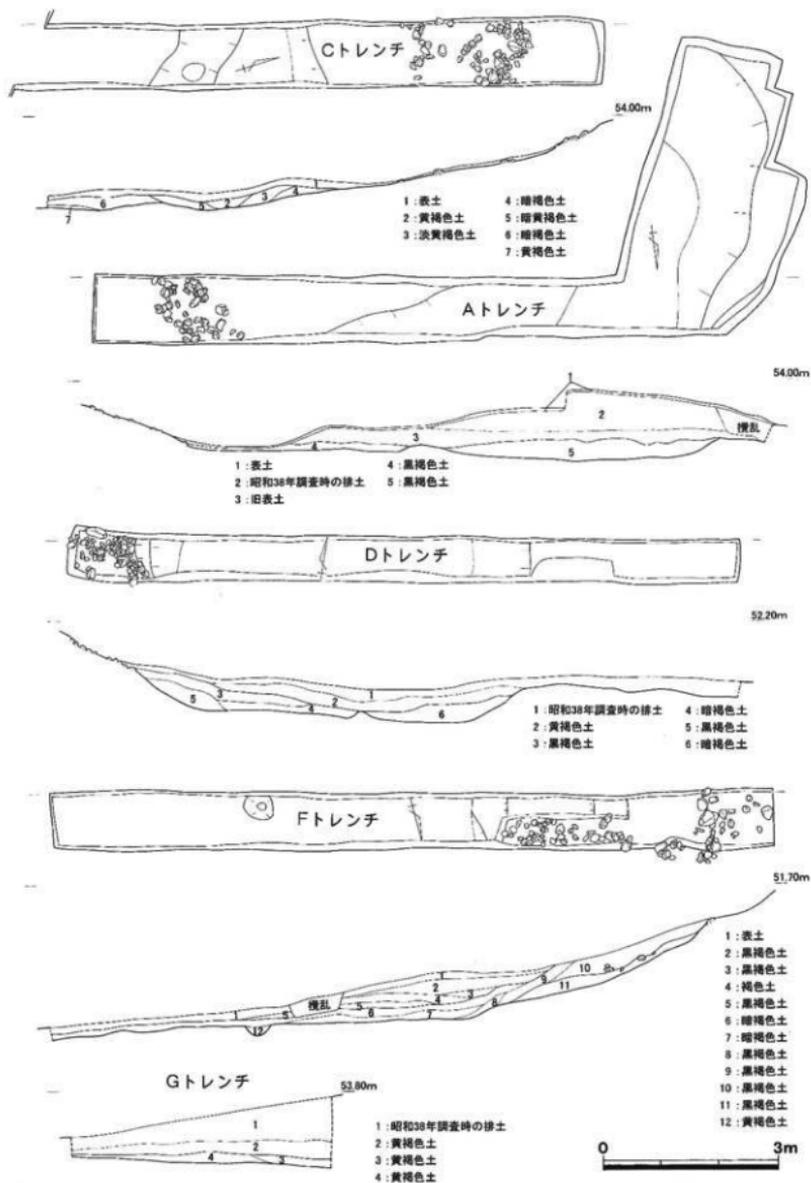
第2図 春林院古墳確認調査トレンチ実測図(1)

東端から1～2.3mの範囲に葺石と思われる10～20cmほどの大きさの礫が散在していた。断面によると、墳丘の西側に幅約3.8mにわたり、10～15cmの厚さで黒褐色土（4層）が堆積し、土手状の高まりの西側に幅約4.7mにわたり、約40cmの厚さで黒褐色土（5層）が堆積していた。

東端から1.2～3.3mの範囲に葺石と思われる礫が散在していた。25cmほどの大きさの礫が2点混じるが、大部分は10～15cmほどの礫である。最下段の礫のレベルは、52.88mである。最下段の礫から1mほど西の地点から、暗褐色土（6層）を切る幅3.3m、深度15～20cmの溝状の断面を確認した。

西端から約1.4mまで葺石と思われる礫が分布する。大型の礫は40cm近いものもあるが、大部分は10cm程度の大きさである。最下段の礫のレベルは、51.35mを測り、古墳の西側に比べると1.5mほど低くなる。礫の東側に暗褐色土（4層）、黒褐色土（5層）を覆土とする上端の幅約3.6m、深度10～30cmの溝状の断面があり、畝状の高まりをはさんで暗褐色土（6層）を覆土とする幅約2.6m、深度15～35cmの溝状のものが存在する。この状況は、Aトレンチの状況と類似する。

トレンチの西端から約4.7mまで葺石と思われる礫が散在する。大型の礫は、25～40cm近いものもあり、20cm程度のものが多く、他のA、B、C、Dトレンチに比べると、礫が一回り大きいという印象である。最下段の礫のレベルは、49.70m、Dトレンチの最下段より1.65m低くなる。土層断面図の2～5層は、昭和38年調査時の排土で、その下の6層が旧表土である。

墳丘から続く10層下が墳丘ラインと考えられるが、このラインは9層に切られている。

2層は旧表土層で、その下の3・4層は自然堆積である。

周溝の可能性を示すトレンチは、AトレンチとDトレンチである。Aトレンチは、古墳西側の一番北寄りに、Dトレンチは、東側の北寄りに設定したトレンチで、等高線が北から南に傾斜していることから、丘稜部を切断する溝が存在する可能性がある。

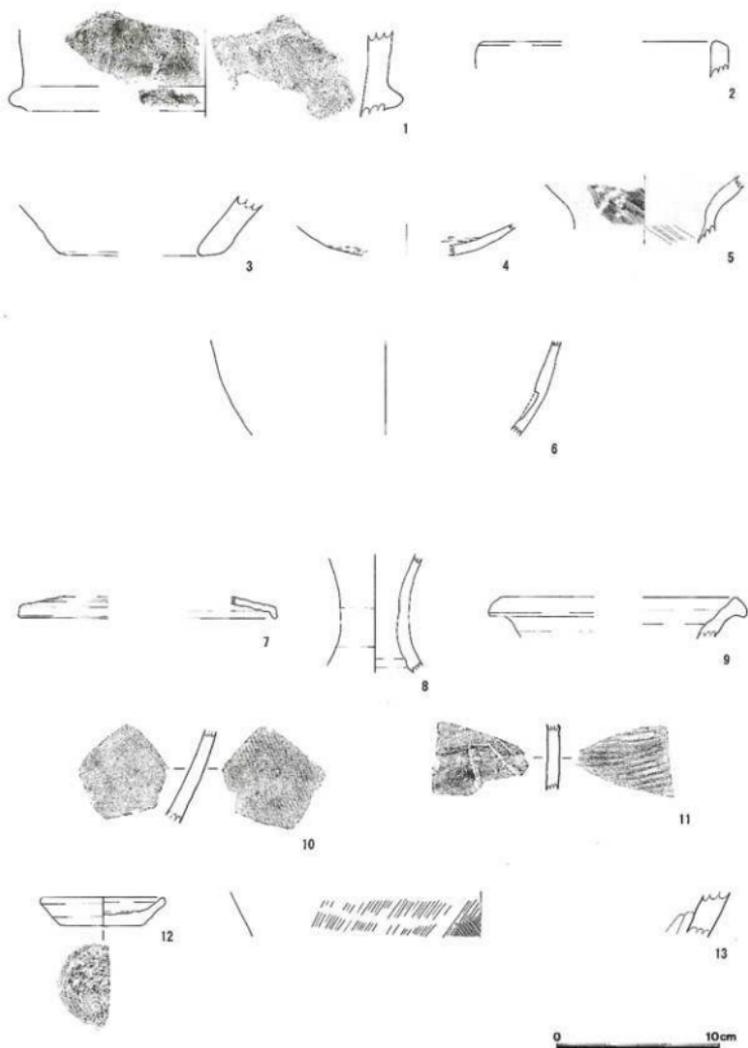
第4図 春林院古墳確認調査出土遺物実測図

6・8・13はAトレンチ、1～3・7はBトレンチ、10はEトレンチ、4・5・9・11・12はFトレンチ出土である。

1の円筒埴輪は、突帯部分で直径24.4cmを測る。突帯は、器表の剥落により三角形状を呈するが、高さ1cmを測る。内外面をナデ調整する。2は円筒埴輪の口縁部、3は壺形埴輪の底部である。4は高坏か器台と考えられる。5は、外面に細かい斜めハケ、内面に粗い斜めハケ、全面に赤彩が残る。器種は不明である。6は、甕の底部付近の破片と思われる。7～11・13は、須恵器である。7の坏蓋は、口縁端部を垂下する。8は長頸瓶の頸部破片で、9は壺か甕の口縁部破片である。10は、下半が厚くなることから、底部付近の可能性がある。13は、外面に叩き目、内面に削りを施す。12の小皿は、口径7.8cm、器高1.8cmを測り、13世紀後半に位置づけられる。

昭和38年の調査では、壺形埴輪・土師器壺が出土しているが、今回、円筒埴輪片が出土した。この円筒埴輪は、内外面をナデ調整し、高い突帯が付く点で、この古墳の西約500mに位置する吉岡大塚古墳の埴輪に酷似する。春林院古墳が、前期末から中期初頭に位置づけられ、吉岡大塚古墳は中期中葉に考えられていることから、この頃の埴輪棺等が存在した可能性がある。また、8は7世紀代に、7は奈良時代に位置づけられることから、この頃にも何らかの使用があったことが推定される。

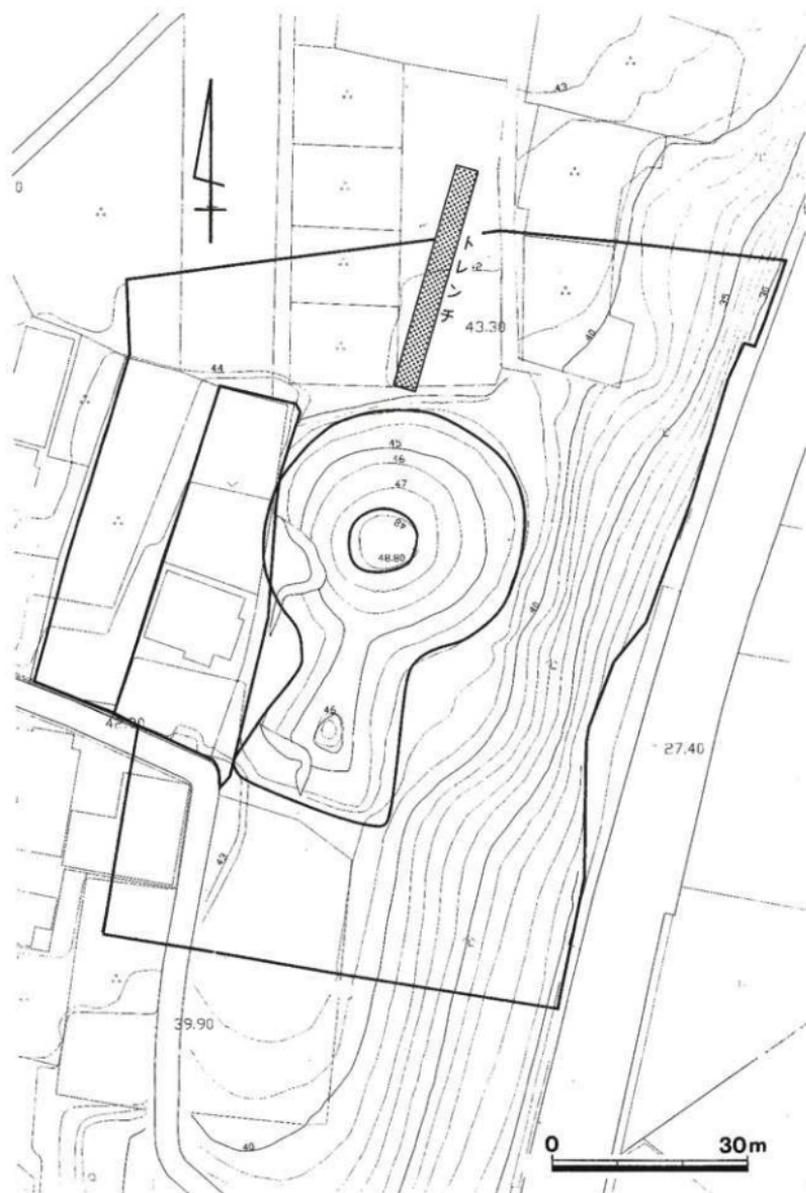
第5図 瓢塚古墳確認調査トレンチ位置図

瓢塚古墳北側の畑に幅3m、長さ29mのトレンチを設定、掘削したが、地表から25～67cmの深度から重機による掘削の跡を確認し、その下は地山であった。遺構はまったく検出されなかった。

今回の確認調査では、畑の開墾による攪乱状況が見られ、周溝の有無については推定できなかった。また、他の時代の遺構もまったく確認できなかったが、弥生時代、古墳時代中期、古墳時代後期の遺物が出土していることから、これらの時代に何らかの形で使用されていたことが明らかとなった。

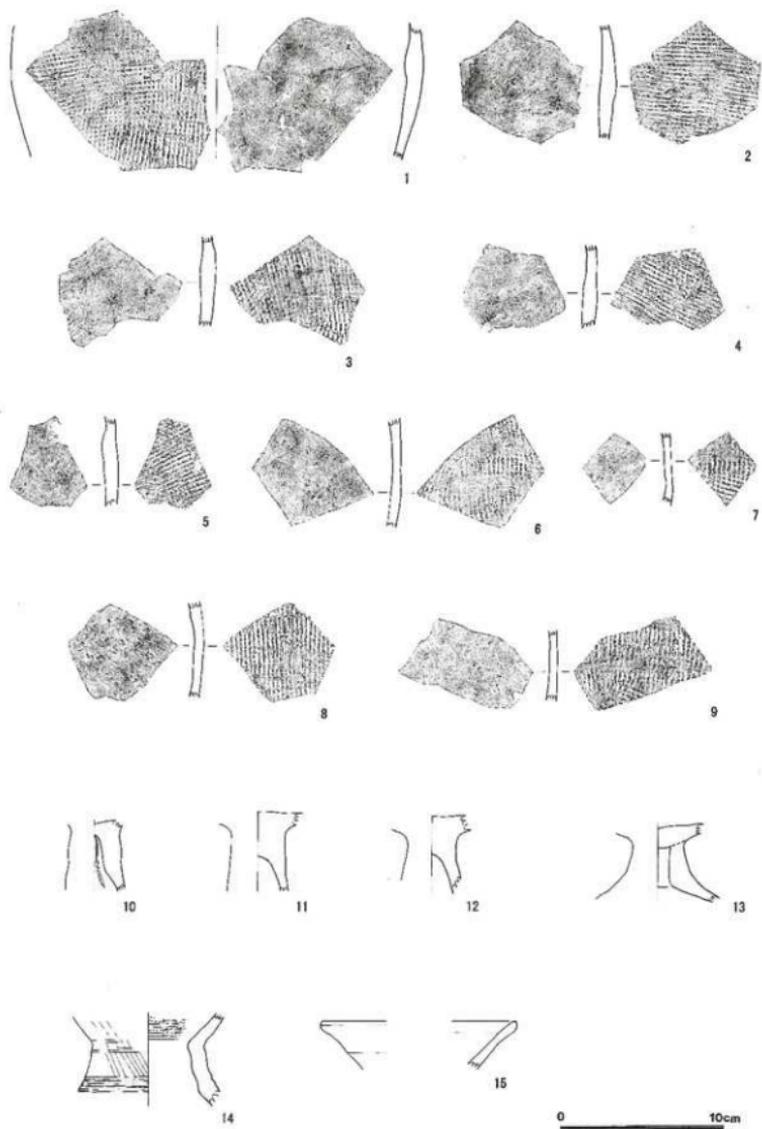
第6図 瓢塚古墳確認調査出土遺物実測図

1～9は、須恵器である。1～6・8は、胎土中に2～4mmの白色の石を多く含んでいて、内面にかすかに当て具痕を残すことから、同一個体の可能性がある。7と9は、色調と器壁の薄さという共通点があり、同一個体の可能性がある。1～9が、同一個体の可能性もある。大きさが推定できるのは1で、体部最大径25.4cmと推定される。甕の破片の可能性もある。10～13は、土師器高坏で、13は、古墳時代後期に位置づけられる短脚の高坏で、器壁を厚く作る。14は、弥生時代後期に位置づけられる甕で、口縁部は受け口状を呈すると思われる、肩部に沈線が巡る。15は、山茶碗の口縁部破片である。

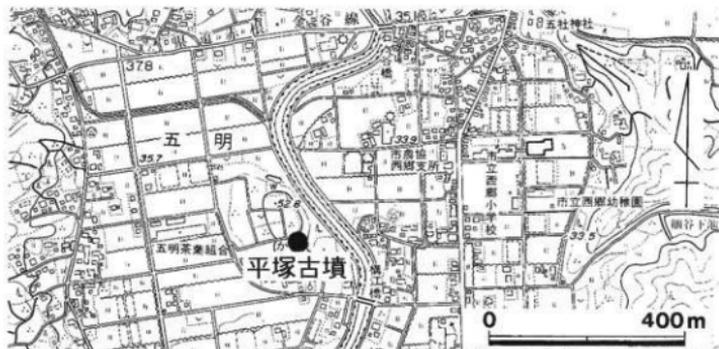
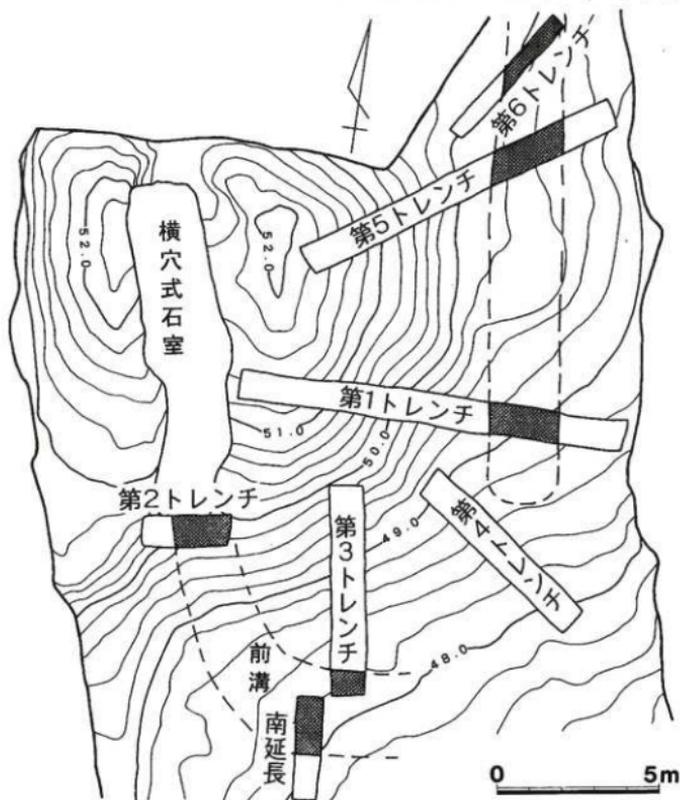
第7図 平塚古墳確認調査トレンチ配置図

横穴式石室と墳丘の大部分が残る山林部分を対象に、トレンチ調査を実施することとした。周溝の有無を確認するために、第1、第3、第4、第5、第6の5本を、前溝・墓道の方向を確認するために、第2、第3トレンチ南延長部分の2本のトレンチを設定した。

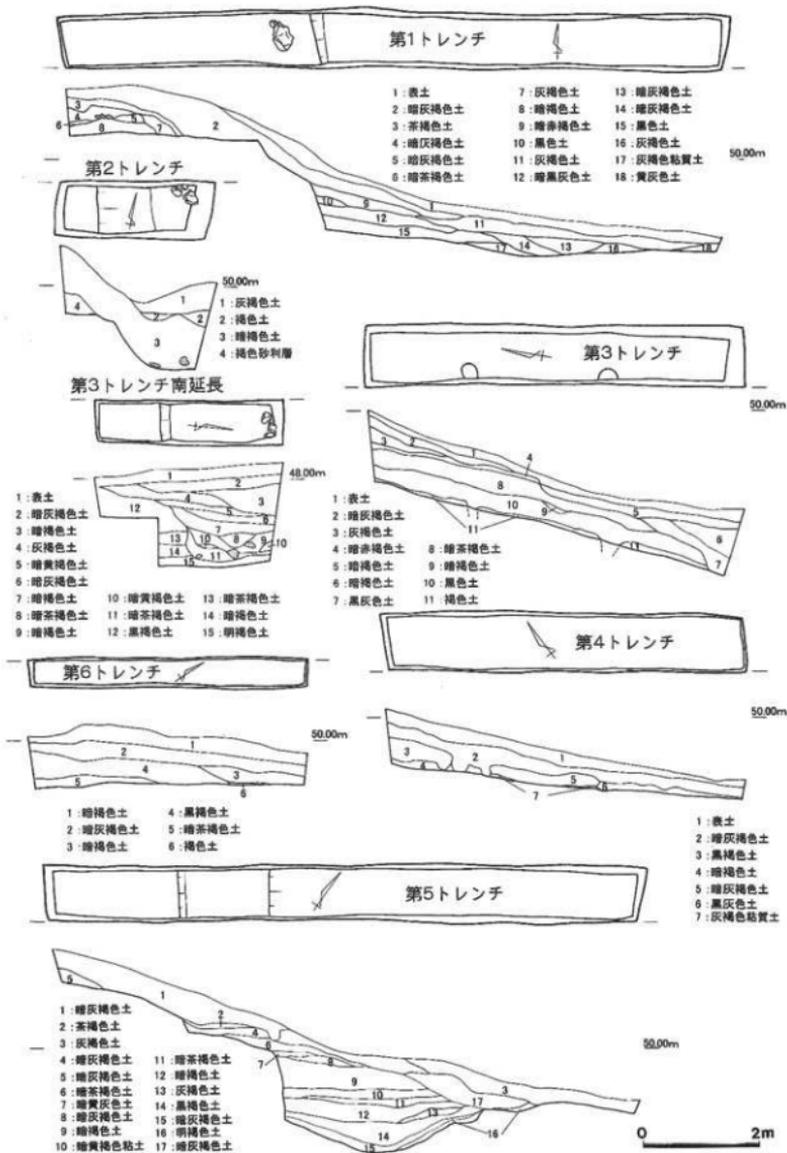
第8図 平塚古墳確認調査トレンチ実測図

石室側に厚く堆積する2層（暗灰褐色土）は、昭和31年の発掘調査による排土、その下の3層（茶褐色土）が当時の表土と考えられる。3層下の4層（暗灰褐色土）、5層（暗灰褐色土）、7層（灰褐色土）は、古墳の盛り土の可能性が高い。6層（暗茶褐色土）は、非常に固く締まり、8層（暗褐色土）は固く締まり、古墳の盛り土と考えられる。

トレンチの東半は、盛り土の状況を見るために深く掘り下げた。9層（暗赤褐色土）と11層（灰褐色土）の性格はわからないが、10層（黒色土）、12層（暗黒灰色土）は、盛り土と考えられる。15層（黒色土）は、古墳造成時の地山と考えられる。この15層を切る13層（暗灰褐色土）と14層（暗灰褐色土）は周溝と考えている。この13層・14層の上端の幅は約2.2m、深度は35cmである。16層（灰褐色土）、17層（灰褐色粘質土）、18層（黄灰色土）は、地山と考えている。

1層（灰褐色土）は、昭和31年の発掘調査時の排土と考えられ、その下の2層（褐色土）は性格不明である。3層（暗褐色土）が前溝の覆土で、4層（褐色砂利層）は盛り土と考えられる。3層の底面近くには、長径20～30cm程度の礫が混入していた。

2層（暗灰褐色土）・3層（灰褐色土）は、昭和31年の発掘調査時の排土、その下の4層（暗赤褐色土）が当時の表土と考えられる。8層（暗茶褐色土）は盛り土と考えられ、この8層を切る6層（暗褐色土）と7層（黒灰色土）は墓道の覆土と考えられる。9層は、攪乱の可能性が高い。10層（黒色土）に縄文土器と弥生土器が混入し、11層に縄文土器が混入することから、10層が縄文時代から古墳築造までの包含層、11層は縄文時代の包含層と考えられる。

12層（黒褐色土）は、古墳築造時の地山と考えられ、この12層を切る4層～11層が墓道と考えられる。10層（暗黄褐色土）は、墓道の底面から約20cm浮いた高さから検出された水平の堆積で、追葬に伴う墓道整備等の可能性がある。第2トレンチ同様、長径10～20cmの礫が検出された。

2層（暗灰褐色土）から、第9図～24のかわらけが出土した。3層（黒褐色土）には、縄文、弥生土器が比較的多く混入するが、盛り土の可能性が高い。4層（暗褐色土）は、縄文、弥生土器が少量混

じるが、盛り土の可能性がある。6層（黒灰色土）と7層（灰褐色粘質土）は、地山である。この地山を切る5層（暗灰褐色土）は、周溝覆土の可能性がある。

1層（暗灰褐色土）は、昭和31年の発掘調査時の排土の可能性がある。2層（茶褐色土）は当時の表土、5層（暗灰褐色土）は盛り土と考えられ、6層（暗茶褐色土）は盛り土の可能性がある。7層（暗黄灰色土）・8層（暗灰褐色土）・9層（暗褐色土）は、固く締まり、盛り土と考えられる。9層中には、長径5mm程度の炭化物が比較的多く混入した。10層（暗黄褐色粘土）は非常に固く締まり、盛り土と考えられる。水平に堆積する11層（暗茶褐色土）・12層（暗褐色土）・13層（灰褐色土）は、固く締まり、盛り土の可能性がある。14層（黒褐色土）と15層（暗灰褐色土）は、古墳より古い時期の遺構の可能性があるが、土は固く締まる。16層（明褐色土）は、地山である。9層～12層を切る17層（暗灰褐色土）は、周溝の可能性があると考えている。17層は上端の幅2.15m、深度は最大で60cmを測る。17層の底面のレベルは約48.90mで、第1トレンチで周溝と考えた13層・14層の底面のレベル約48.30mに比べ、60cmほど高くなる。

1層（暗褐色土）は、茶畑の境の溝を掘って上げた土で、2層（暗灰褐色土）が旧表土、4層（黒褐色土）は盛り土と考えられる。5層（暗茶褐色土）は盛り土の可能性が高く、古墳時代以前の遺構を壊しているのか、焼土が少量混入する。4層を切る3層（暗褐色土）が周溝の可能性があると考えていて、底面のレベルは、約49.20mである。

今回、墳丘の東側から幅約2mの周溝と思われる断面が確認された。この断面を結び直線状を早することから、従来、円墳とされてきたが、方墳の可能性も指摘できる。ただし、墳形については、茶畑側を掘らないかぎり、断定はできない。

墓道については、今まで調査されたことはなかったが、幅2m以上で、古墳の前で東側の谷に下りていくことが確認できた。

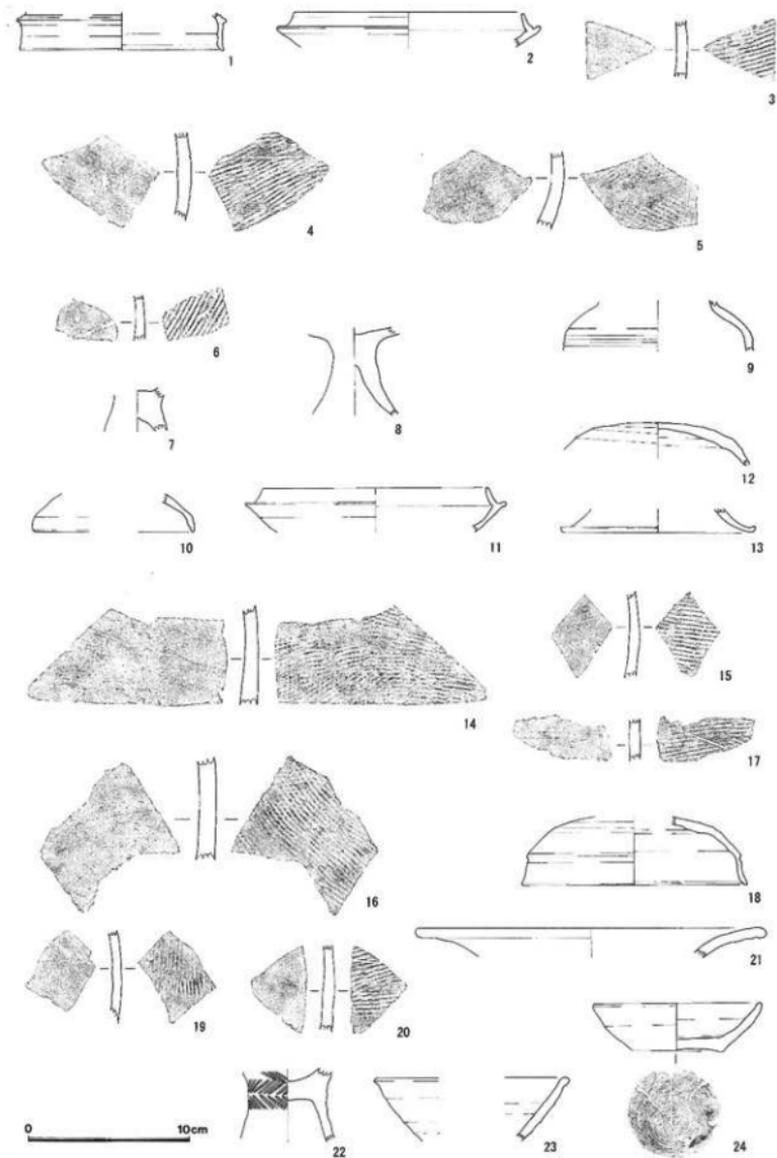
第9圖 平塚古墳確認調査出土遺物実測図

古墳に伴うと思われるものが、1～20、弥生時代後期が、21・22、古墳より後の時代が、23・24である。

1～8は第1トレンチ、9は第2トレンチ、10～13は第3トレンチ、14～17は第4トレンチ、18～20は第5トレンチ出土である。

1の坏蓋は、口径12.5cm、最大径12.8cmを測り、稜は明瞭である。2は最大径16.2cmを測る大型で、有蓋高坏の坏部と考えられる。4の外側は、叩き後に沈線、カキ目が施される。直径50cm前後の壺と推定される。5の外側は、叩き後にカキ目調整が施され、直径20cm前後の瓶類と推定される。7は土師器で、小型の高坏か手捏ね土器と思われる。8は、土師器高坏である。9は短頸壺の肩部分で、外側にカキ目調整が施される。11は最大径16.0cmを測り、有蓋高坏の坏部と考えられる。13は、脚端部の径12.0cmを測る小型高坏の脚と考えられる。14と16の外側は、叩き後にカキ目調整が施され、同一個体の可能性がある。直径40cmを超える壺と推定される。18は、口径13.9cmを測る坏蓋で、稜は沈線状を呈し、口縁部内面に段が付く。21・22は、弥生時代後期の高坏で、21は口径21.6cmを測る坏部、22は接合部である。22の外側には羽状文が1段半確認できる。23は、山茶碗の体部破片である。24は口径10.4cm、器高3.1cmを測るかわらけで、16世紀後半に位置づけられる。

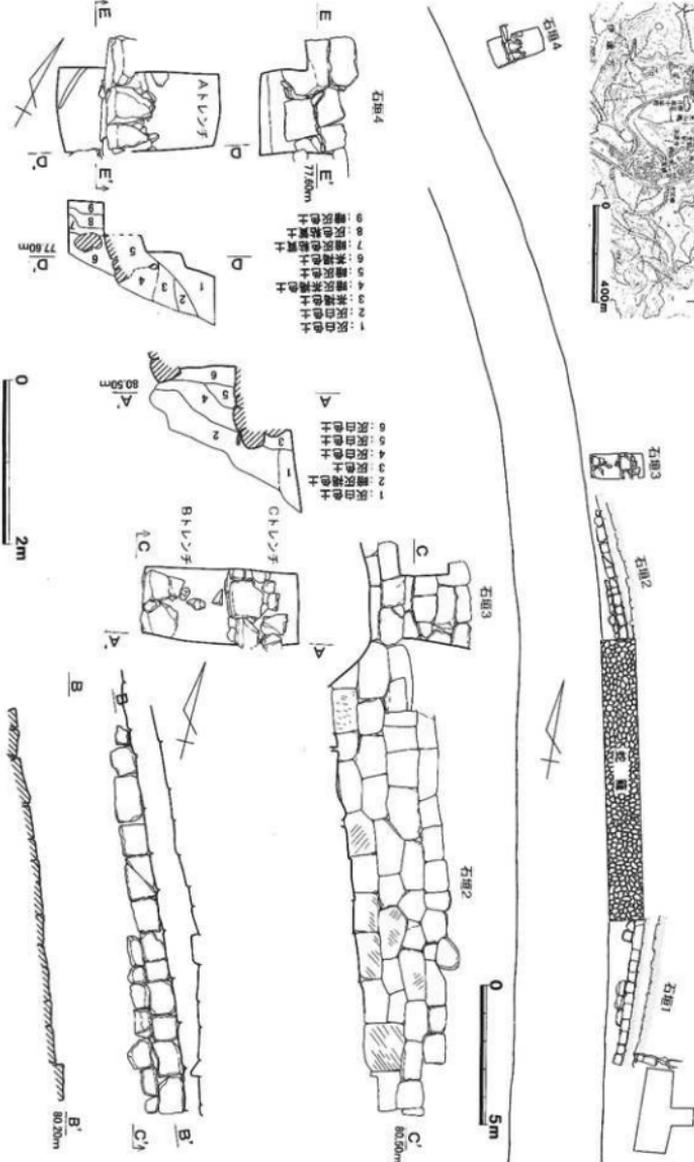
第10図 旧東海道石垣確認調査石垣実測図(1)

石垣には、30～65cm程度の大きさの石が使われていて、現在2段分が残っている。石垣1と石垣2の上端は水平であるが、この石垣の上端には段差があることから、上段の石垣が失われている可能性がある。石垣の高さは、最大で約90cmを測る。石垣1・2は隙間なく石が積まれているが、ここでは石の間に間詰めがある。石垣の表面より控えを長くして石を安定させている。裏込め石は、石垣の石を加工した余剰の石と思われ、裏込め土は水平堆積ではない。

石垣は、前面を崩落した土が覆っていて、2段分しか確認できない。2段目の石の上端の高さは、石垣2の3段目の上端の高さと同じである。石垣の上端を4層（灰茶褐色土）が覆っていて、本来もう1段存在したかどうかは不明である。石垣裏込めの6層（灰白色土）は、水平堆積である。

石は、35～65cm程度の大きさで、石垣4と変わらないが、石は隙間なく積まれている。

石垣3の下段の石垣の約1m奥の上段に存在する3～4段の石垣で、現存の高さは、約1mを測る。

石垣1との間に平成10年の土砂崩れの後に積まれた蛇籠があり、その北側に位置する石垣である。本来は石垣1とつながっていた可能性があるが、平成10年当時蛇籠部分に石垣は存在しなかったとのことである。石垣は、小さな石で20cm程度、大きなものは65cmほどの大きさの四角形から六角形の石を組み合わせて積まれていて、4段分、高さ約1.0m～1.2mが確認できる。石垣上端と側溝の傾斜が同じであることから、道路の傾斜に合わせて積まれているものと考えられる。根石の下に削木が存在する。

側溝は、約4.8m分が残る。石垣の根石との間に隙間が存在する部分がある。石は、20～55cmと石垣の石より一回り小振りである。側溝の幅は約30cm、勾配は約7°である。

旧東海道の縁に存在したと思われる縁石が2.2m分残存していた。縁石の高さは、側溝から約10cmである。

この記録によると、上段が約32.1m、下段が約39.6mという規模になり、石垣1から石垣4まで、約37.8mであることから、天保14年の記録に見える下段の石垣に相当すると考えられる。

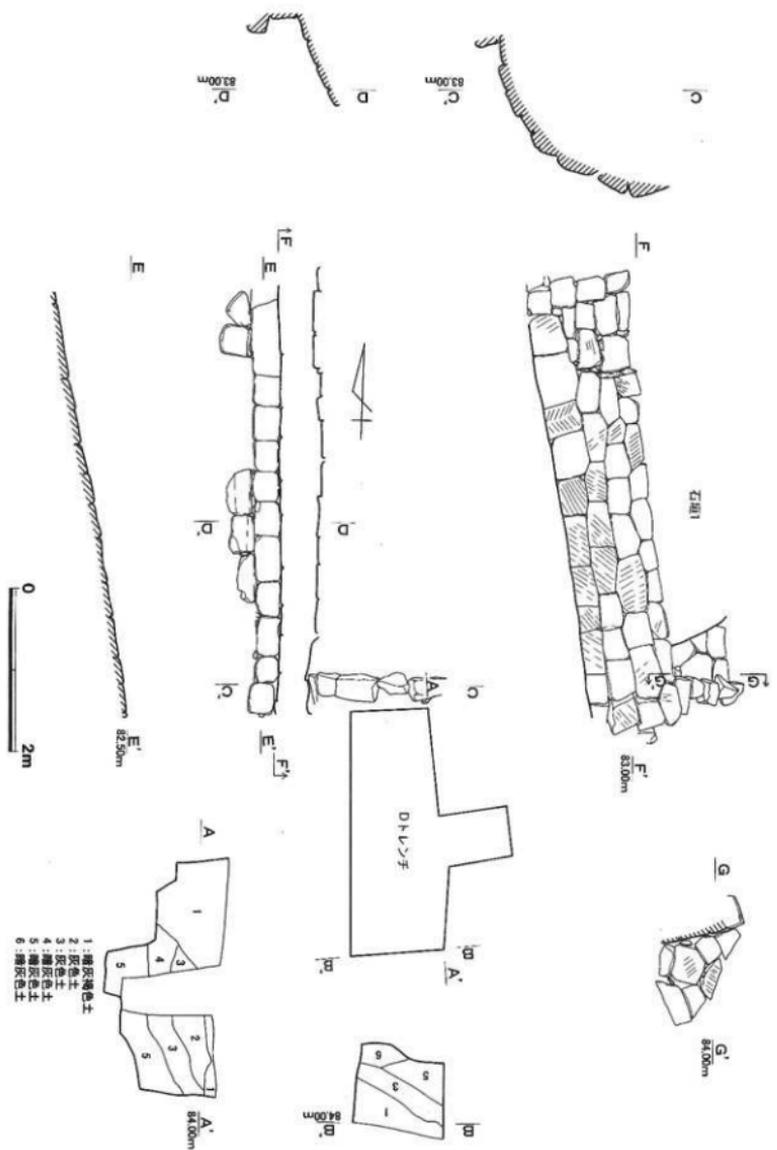
第11圖 旧東海道石垣確認調査石垣実測図(2)

石垣は、4段に積み重ねられ、高さ約1.1mを測る。石の形状・規模は、石垣2と同じである。この部分の根石の下には、胴木が存在した。北端約1mの部分は、石の間に隙間、間詰めがあり、積み直されていることがわかる。

石垣の南端には、奥に1列に続く石列が存在した。当初、この石の南側に木戸の跡があると想定し、Dトレンチを設定、掘削したが、その痕跡を確認できなかった。そこで、石列の北側を掘削すると、この石列の下に石積みが存在することが判明した。この石積みの北側、石垣1より約1m奥に3段、高さ約85cmの石垣が存在した。

石垣1に見られる積み直しは、「前々々御普請所二御座候」を裏付けるものといえる。

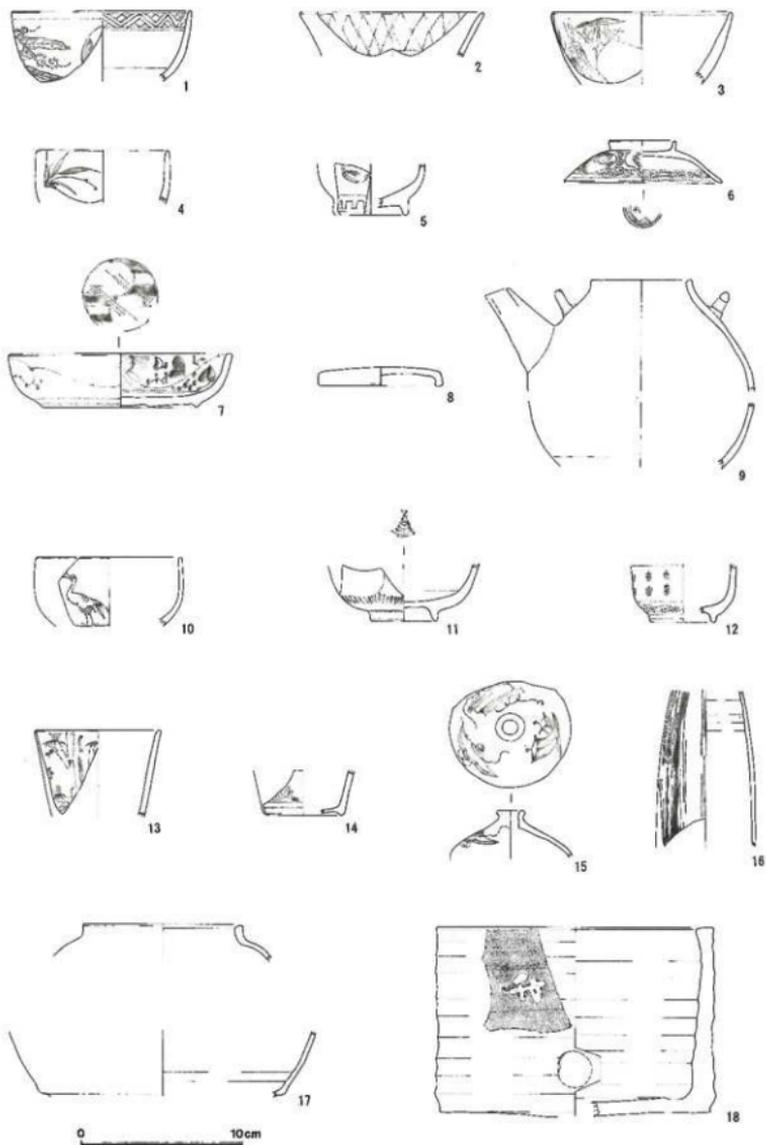
第12図 旧東海道石垣確認調査出土遺物実測図

1は石垣1のDトレンチ、2～9は石垣3のBトレンチ、10～18は石垣4のAトレンチ出土である。

1は、口径11.0cmを測る肥前産の染付碗で、外面に草花文、口縁部内面にたすき文を描く。2は、口径11.2cmを測り内外面に網目文を描く、肥前産の染付碗である。3は、口径11.0cmを測る肥前産の染付丸碗で、外面に竹筵文を描く。4は、口径8.0cmを測る肥前産の染付湯呑みで、外面に草花文を描く。5は肥前産の染付湯呑みの底部破片である。6は、口径9.7cm、器高2.65cmを測る肥前産の染付丸碗の蓋で、外面に立湧文、内面に雷文を描く。7は、口径13.6cm、器高3.35cmを測る肥前産の染付皿で、外面に草花文、内面に旗か帆掛け船を描く。8は、口径7.7cm、器高1.15cmを測る瀬戸・美濃産の灰軸の蓋である。9は、口径6.2cmを測る肥前産の青磁土瓶で、体部の中ほどを欠損する。10は、口径8.9cmを測る肥前産の湯呑みで、外面に鶴文を描く。11は、肥前産の染付碗である。12は、高台径4.1cmを測る肥前産の染付湯呑みで、外面に面取りを16面施す。13は、口径7.6cmを測る肥前産の猪口で、竹文を描く。14は、肥前産の銚子の底部で、底径4.5cmを測る。15は、肥前産の染付小瓶で、肩に陣笠、陣羽織、旗を描く。16は、肥前産の銚子である。17は、口径9.8cmを測る肥前産の青磁壺である。18は、口径17.0cm、器高11.8cmを測る無軸の陶器で、底部近くに直径2.1cmの穴が開けられていて、反対側にも穴がある。口縁端部と底部外面に癒着による剥離があり、用途は厚鉢を想定させるが、口縁部外面にスタンプが押されていることから、別の用途も考えられる。

これらの陶磁器は、18世紀前半に8・15・18、18世紀後半に13・14、19世紀前半に1・2・7・9・11・17、19世紀中葉に3、19世紀後半に4～6・10・12・16、が位置づけられる。

今回の確認調査により出土した陶磁器は、周辺に存在した茶店等で廃棄されたものと考えられる。これらの陶磁器は、石垣を覆う土から出土していることから、石垣の築造時期を断定できるものではないが、下限を19世紀後半とすることができる資料である。

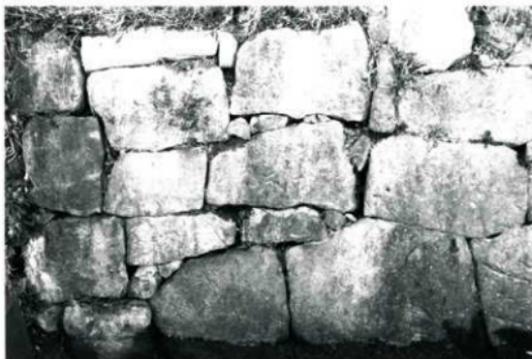
石垣1 北端部分の状況
(西から)

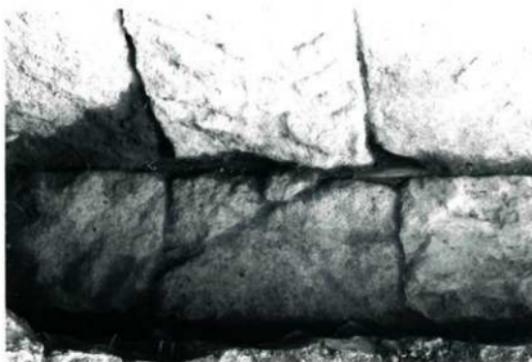
石垣1 石垣下の胴木の状況
(西から)

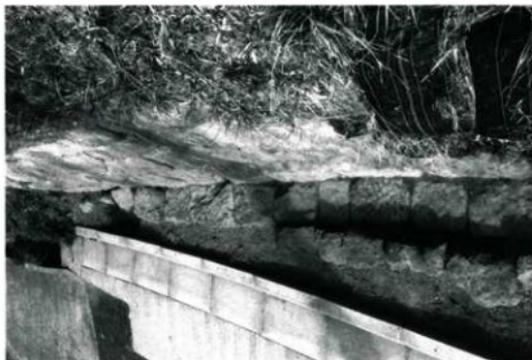
石垣2 石垣と側溝の状況
(南から)

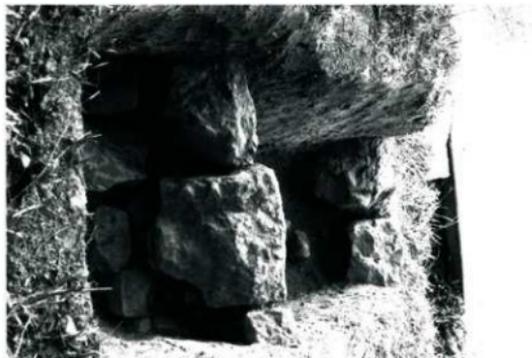
石垣3 裏込めの状況
(東から)
