史跡上野国分寺跡保存整備事業報告書

— 史跡等活用特別事業 —

1994年3月
群馬県教育委員会

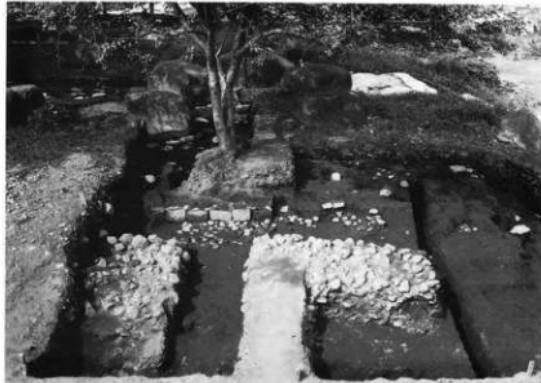
七重塔基壇東辺検出状況

960cm(32尺)の位置に築土の立ち上がりがあることから、一辺が1920cm(64尺)の方形であることが明らかとなり、高さは旧地表面と礎石上面との比高差から120cm(4尺)と推定できた。

東縁中央部でブロック状に切った軽石質角閃石安山岩の基壇地覆石を検出した。更に、基壇化粧については出土した石材から、軽石質角閃石安山岩を使用した壇正積の化粧基壇であったと判断した。

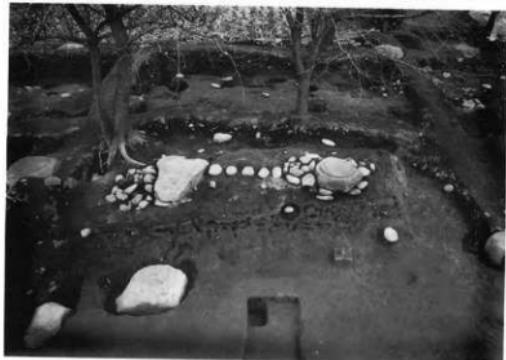
金堂基壇の調査(来迎壁地覆石の検出状況)

の礎石が2次的に掘られた穴に落とし込まれていた。同様な削平は西側でも確認された。また、基壇上部には多数の墓壙や搅乱土坑が重複しており、このため基壇築土の損壊が著しく、礎石は南側柱列で5ヶ所、身舎北側柱列で3ヶ所が原位置に残るのみであった。この身舎北側柱列中央の一間分の礎石の間に偏平な玉石が一列に据えられていたが、これは本尊の背後に位置することから来迎壁の地覆石であると判断された。

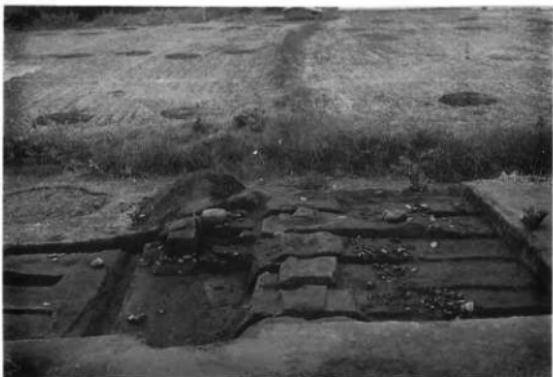
南大門跡と築垣跡

調査の結果、南大門の東端部分は比較的良く残っており、またそれに取り付く築垣の痕跡も明瞭に確認された。南大門跡では80×80cm大の礎石が3個南北方向に並んで検出され、この礎石間の心心距離はそれぞれ315cmであった。北側の礎石から北へ120cmの位置で30cm大の円礎の列が確認されたが、これは基壇の北側縁石とみられた。また東側では石列は失われていたが礎石中心から115cmの位置に基壇東縁を、南側では南側礎石から240cm築垣南辺溝に（SD01）に張り出す形で南縁が検出された。この調査で確認された礎石は東側柱列のものであるが、さらに西側の礎石の検出を試みたが、その痕跡を確認することはできなかった。

このため南大門の桁の規模を示す資料を入手することはできなかつたが、梁間630cm（21尺）・基壇の奥行き（下部）990cm（33尺）・基壇の出は北側120cm（4尺）cm・東側110～120cm（約4尺）・南（下部）240cm（8尺）であることが判明した。また、建物の軸方向は南辺築垣東半分とは異なり4°の振れを持ち、七重塔に近く、南

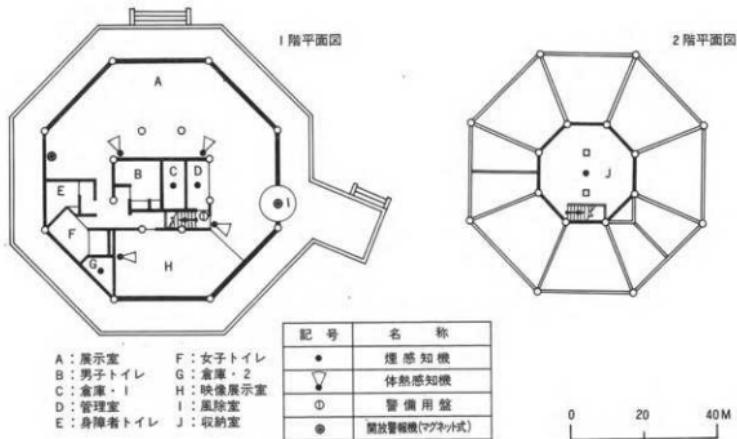
ガイダンス施設防犯システム図

防犯 ガイダンス施設は、史跡地内のあまり目立たない位置にあり、外壁面が硝子張りということもあって防犯に関しては最大限留意し、防止することとし、機械による警備を行うこととした。

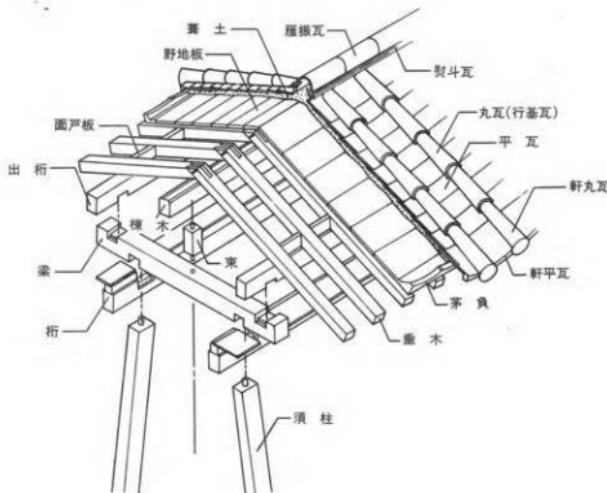
築垣架構図

・葺 方 本来は葺土ベタ置きであろうが、風の強い場所であるので、侵入した雨水の乾燥を考えて筋置きとした。出土平瓦の痕跡から、瓦の中央部に色の違いが見られ、当時は2枚重ねで葺いたものと考えられる。今回は管理、耐久性を考慮して3枚重ねとした。よって瓦の葺足は6寸(二の平4寸)とした。

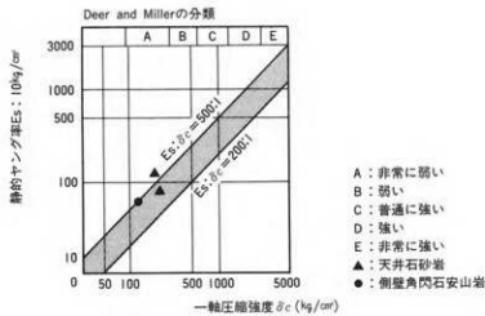
岩石試験結果に伴う比較表

岩 石 名		砂岩(他所)	多孔質安山岩(他所)	多孔質安山岩(石室)
超音波速度	P 波km/sec	3.15~3.75 (但しS-3は2.42)	2.82	2.40~2.45
	S 波km/sec	1.44~1.59 (但しS-3は1.10)	1.31	0.98~1.06
動 ポ ア ソン 比		0.33~0.38 (但しS-3は0.37)	0.36	0.38~0.46
見 排 比	自 然	2.22~2.28 (但しS-3は2.17)	1.70	1.72~1.89
重 量	湿 潤	2.23~2.27	1.74	1.75~1.91
	乾 燥	2.08~2.20	1.45	1.44~1.60
吸 水 率 %		5.61~7.47	20.51	19.21~20.51
有 効 間 隙 率 %		12.39~15.56	29.64	30.80~30.89
一 軸 圧 縮 強 度 kg/cm ²		216.5~284.9 (但しS-3は124.8)	188.5	86.7(S-9)~161.3
引 張 強 度 kg/cm ²		15.1~35.6 (但しS-3は11.6)	22.8	21.0~7.6(S-9)
動 弹 性 係 数 kg/cm ²		1.35×10 ⁴ ~1.56×10 ⁴ (但しS-3は7.34×10 ⁴)	8.11×10 ⁴	4.72×10 ⁴ ~6.0×10 ⁴

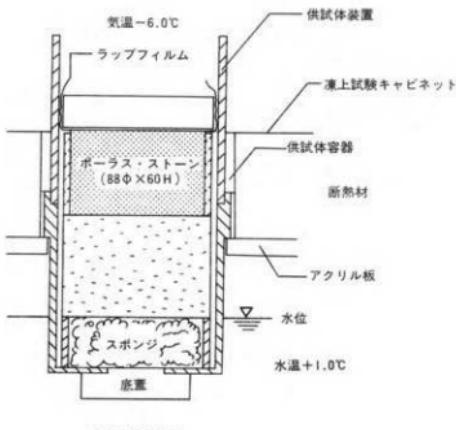
凍上試験装置

土の凍上性判定試験で用いられる装置と同等の規格のものを使用した。気温、水温は試料土に霜柱が発生しやすいように、予備試験を通じて別途設定した。霜柱発生の抑制効果は設定温度条件のもとで、ある一定時間に成長した霜柱の長さ等で比較評価した。

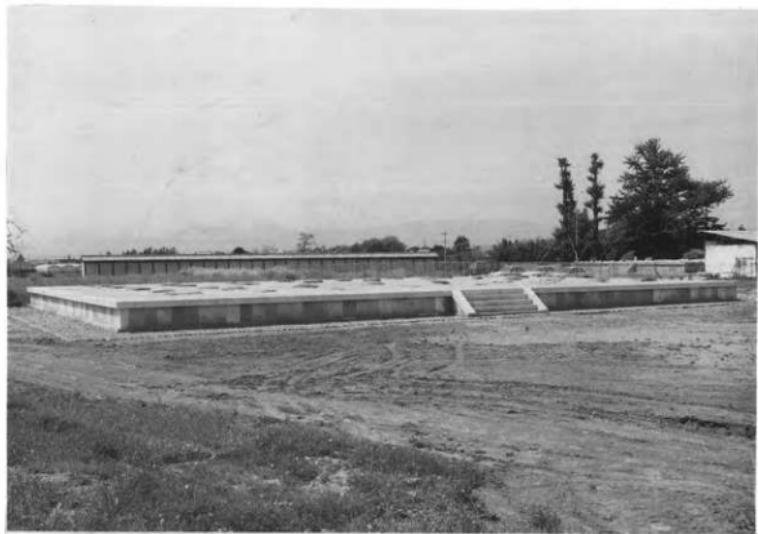
金堂基壇(北方向より)

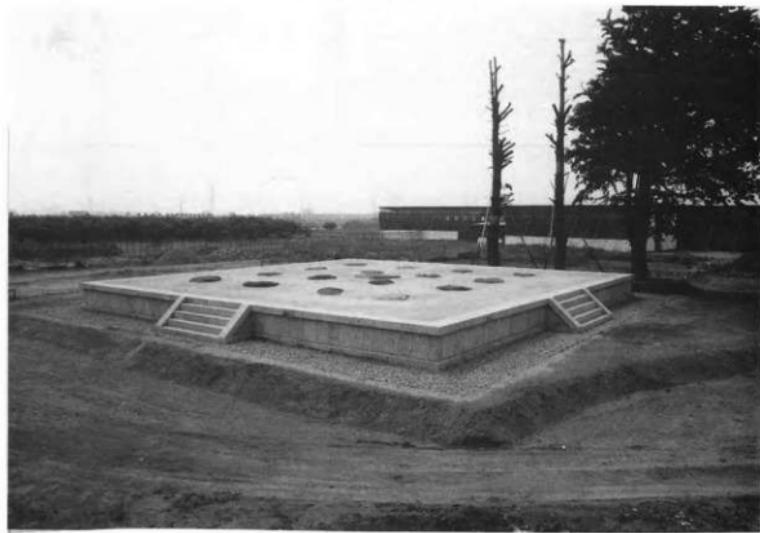
塔基壇(北西方向より)

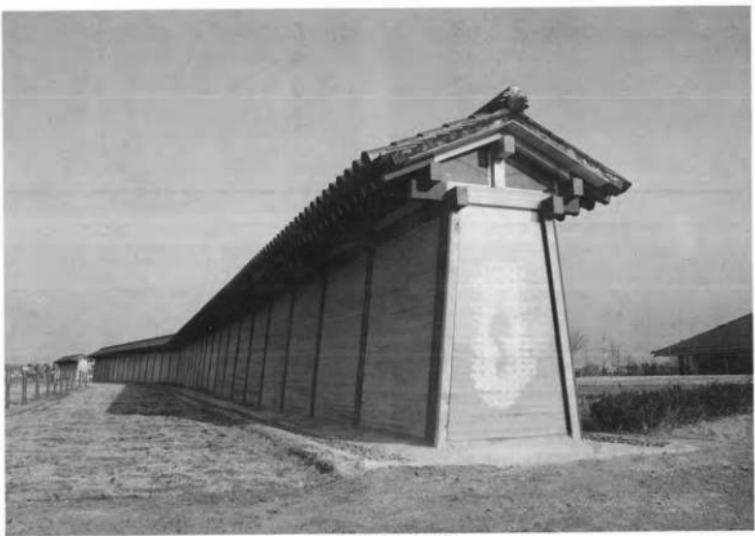
南辺築垣(西方向より)

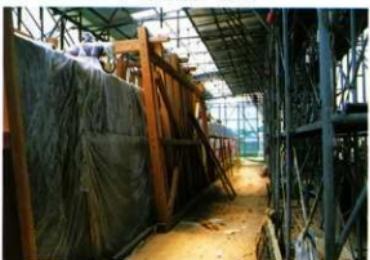
5 築垣仮枠設置(養生、ビニール)

塀板 墓板は、厚60mm・幅470mm・長さ2,400mmとする。材質は米松を使用し、死節、抜け節、やにつば等の傷や割れのないものとした。表面はトーチランプで焼き、木目を立てた。摩滅したり反りが生じた場合は、焼き直して再度焼いて使用した。墓板上部には、滑車を利用して楽に上げ下げが可能なように丸環を2ヶ所設けた。墓板の裏面には付着防止として剝離剤、油、ロウ等を使用したが効果がなく、板面に引かれて築垣の壁面が剥がれる部分が発生した。その後、実施のなかで試行錯誤のうえ、墓板面にビニールシート(0.02mm)を張ることによって、脱型しやすく、木目もきれいに残った。

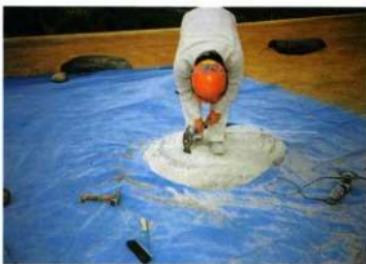
5 碳石柱座加工

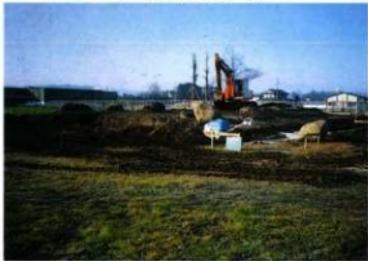
2 基壇堆積土除去

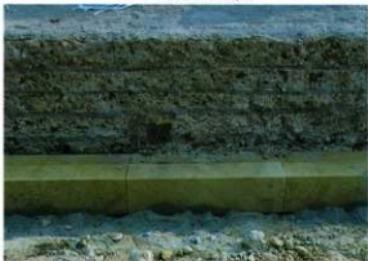
3 基壇地覆石据付け

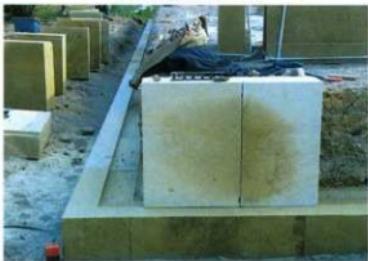
4 基壇羽目石据付け

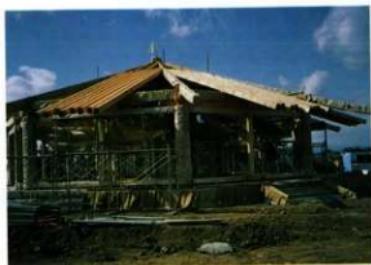
5 垂木取付け

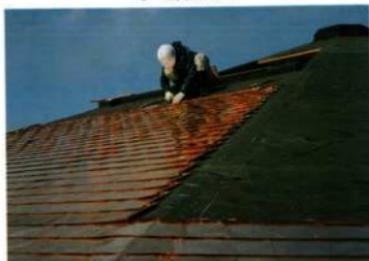
7 屋根銅板葺

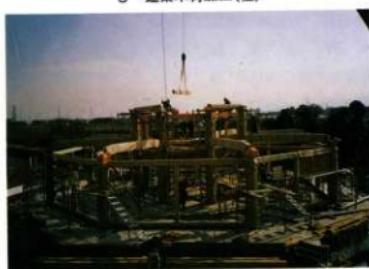
4 組上げ
