十三宝塚遺跡発掘調査概報 II

1976

1. 本報告書は、群馬県佐波郡境町大字伊与久に所在する十三宝塚遺跡の昭和50年度発掘調査の概要である。
2. 本遺跡の発掘調査は群馬県教育委員会の直営事業として実施され、国庫補助金を得ている。
3. 遺構・遺物の写真撮影は桜場一寿が主に担当し、遺物の一部を浜沢　実が分担した。
4. 掃団は別図・掘立柱遺構については中東彰子、他は各執筆部分を桜場一寿、井上唯雄が分担した。
5. 本報告書の執筆は共同討議に基いて井上唯雄、前沢和之、桜場一寿が分担し、その氏名を文末に付した。
6. 本調査における出土遺物は一括して群馬県教育委員会で整理保管している。
7. 航空写真はアジア航測株式会社の撮影による。

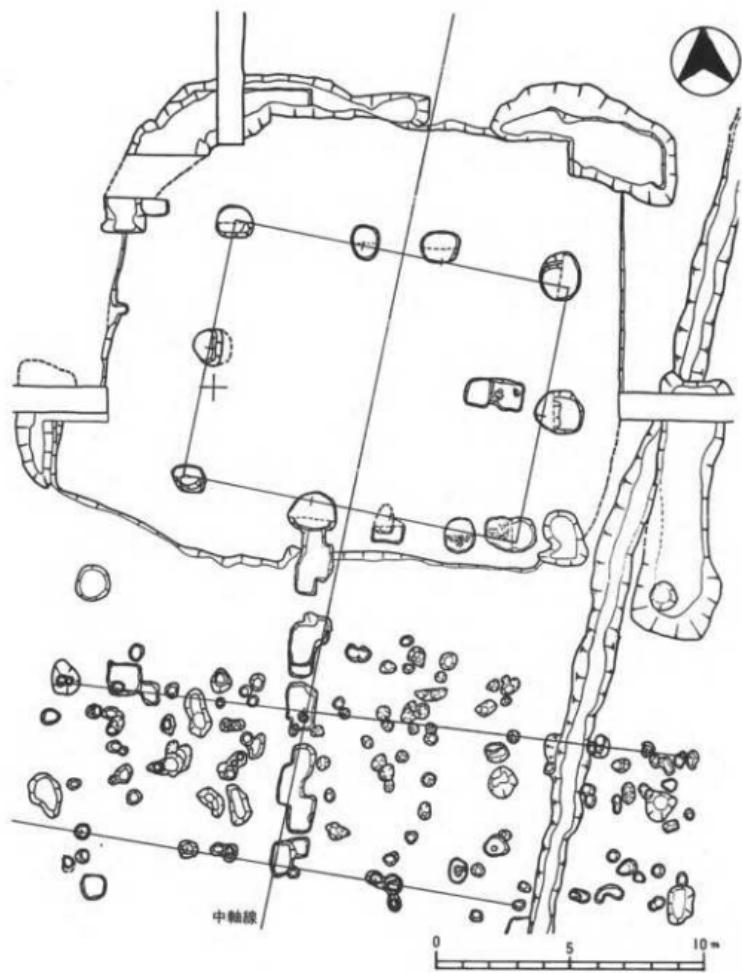
插圖 3 第一基壇

ほぼ中央、僅かに東寄りに在る。基壇は損壊が進んでおり、原状を窺うことは困難であるが、東西に長く20×16m前後の長方形を呈する。四隅は「丁」型の溝状に掘り込まれ、この底から暗褐色粘質土・黄褐色土・黒褐色土を互層に積みあげて版築し、ハードロームを基盤とする基壇主体部を覆う作業をなしている(図版6-1)。これをカットして、基壇の形状を整えていたものとみられる。石・瓦などを使用して、化粧を施した痕跡は認められない。現状では、遺構検出面より基壇上面までは約40cmを測るが、版築は厚さ約15cmで2層を残すのみである。

この四隅にある溝状の掘り込みについては、版築の本来の機能によってみると不明な点が多い。具体的に何如なる機能を目的として設けられたのかについては、さらに検討が必要である。

建物は、 3×2 間の東西棟で、本遺跡中最大規模のものである。桁行において、両側に比べ中央柱間が著しく狭くなっている点、特異な形状をもつ。この南北中軸線はN-11°-Eで、南門の中軸線と西へ1.2mずれて平行する。また、建物南側柱通りから南門前面までは42.0mを測る。基壇の出は、東・西・南の3面で約3m、北が広く約5mである。周辺に瓦が密集して出土したことから、これが瓦葺であったことは間違いないところである。柱穴は、径1.2~1.5mの円形で、ほとんど垂直に掘り込まれる掘形をもつ。その深さは現状で約1mを測る。これに径30~40cmの柱を据え、その周囲をローム混りの暗褐色土で版築状に固めていたことが窺える。埋土の状態からみて、柱は抜き取られた可能性が強い。南側通り東端の柱穴では、埋土上部に皿状の堆積がみられ、この上に挙大一人頭大の河原石が集中して置かれていた。このすぐ南側からは、大石を破碎した際に生ずる鋭い棱をもつ破片が多く出土している(図版6-5)。基壇の版築、および柱穴埋土より出土した土器に、やや古い所に分類できるものがみられることなどから、この建物が掘立柱から有磧へと改築されたことも考えられる。

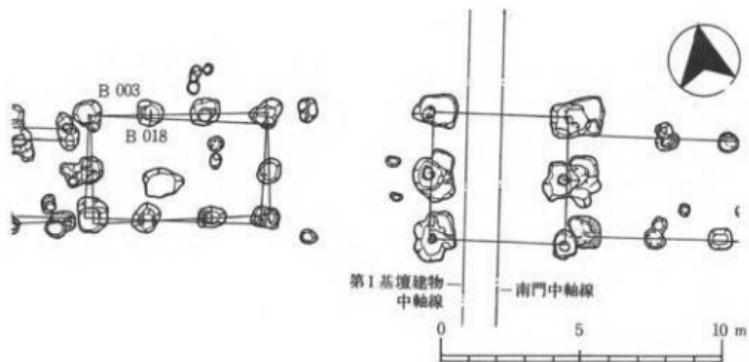
挿図4 南門

外郭施設で門が確認されたのは、南柵列に伴う門1所のみである。南柵列東端(2本目の柱穴)より約 30 m 、同西端より約 42 m の所に在る。間口1間・奥行2間の掘立柱四脚門で、規模は間口 4.8 m ・奥行 4.5 m を測る。前面は柵列(外)より、 0.3 m 南へ出る。ここから第I基壇建物南側までは 42.0 m である。門の中軸線はN-1 1°-Eで、第I基壇建物のそれと 1.2 m 東にずれて平行する。この延長線を南にとると、南限大溝の西屈折点と東端とのほぼ中央を通る。この間は心々で約 104 m を測る。門の東側には柵列がとりつくが、西側はB 003と

B 002の東13.2 mに在る3×2間の東西棟。西妻側は櫻列西端より約30 m、東妻側は櫻列東端(2本目の柱穴)より約42 mの位置にある。この建物の梁行3.60 mは、櫻列南門以東の内・外間隔に一致し、その延長線上に直列する。西妻側には櫻列がとりつき、南側柱通

りは柵列（外）と柱筋を揃える。同規模のB 018の方位を、東で南へ4°ふって建て替えたとみられる。柱穴は円形で深い掘形をもつ。

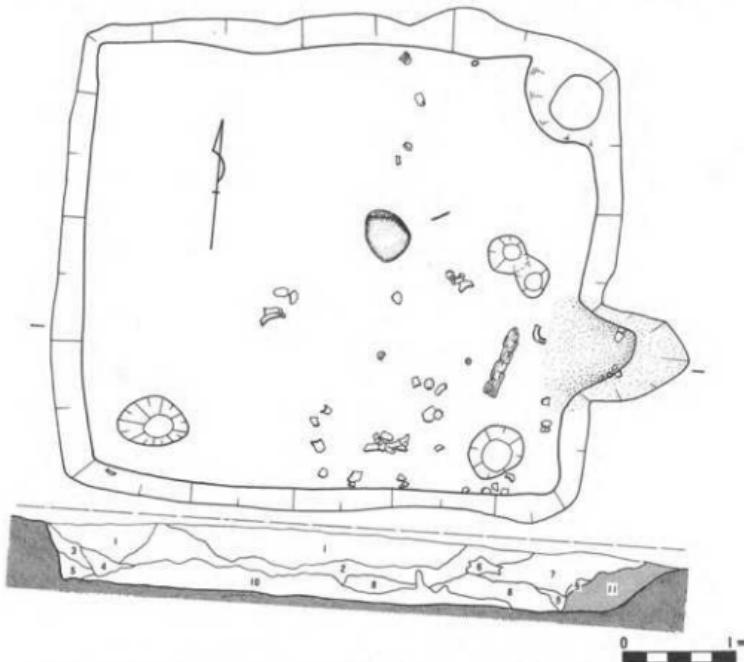
地図5 29号住居

- 1. 暗褐色土（ローム小粒を多く混入。燒土・炭化粒を含む。）
- 2. 暗褐色土（ローム粒混入。燒土・炭化粒を含む。）
- 3. 黒褐色土（ローム層崩落。）
- 4. 黑褐色土（ローム層崩落。炭化粒を含む。）
- 5. 黑褐色土（ロームを含まず、黒色味が強い。）
- 6. 淡褐色土（ローム粒混入。炭化粒を含む。）
- 7. 暗褐色土（ローム粒混入。燒土・炭化粒を多く含む。）
- 8. 黑褐色土（大型ロームブロックを混入。燒土・炭化粒を含む。）
- 9. 灰褐色土（粘土と暗褐色土の混合。燒土・炭化粒を含む。）
- 10. 黑色土（ロームブロック・褐色土・燒土・炭の混合。大型の炭片を含む。）
- 11. 燃土

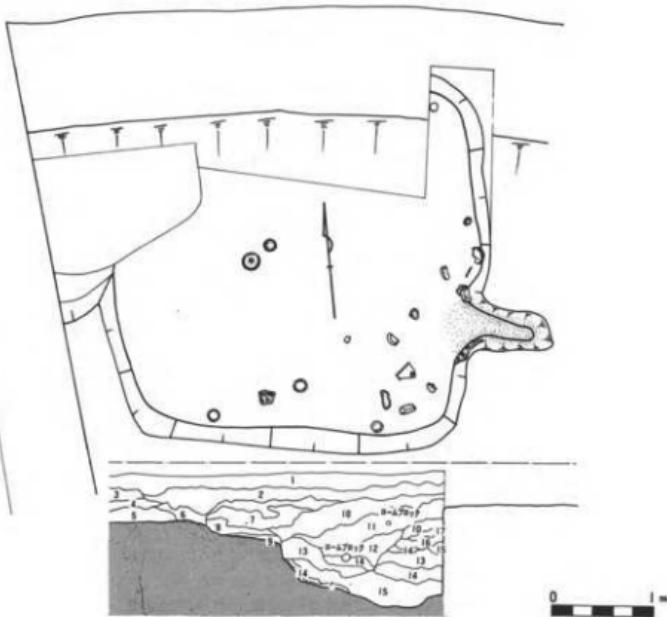
插図6 33号住居・北辺土星

1. 表土 2. 黒褐色砂質土 3. 増褐色砂質土 4. 増褐色砂質土(ローム粒混入。) 5. 淡褐色砂質土
 6. 増褐色砂質土 7. 黒褐色砂質土 8. 淡黒褐色砂質土 9. 褐色土(ローム混入。)
 10. 増褐色砂質土(土壌築土。ローム粒混入。) 11. 淡褐色砂質土(ローム混入。) 12.
 増褐色砂質土 13. 黑褐色土(土壌築土。ローム混入。) 14. 増褐色土(土壌築土。ローム混入。黑
 色粒を含む。) 15. 増褐色砂質土(ローム粒混入。) 16. 黑褐色土(土壌築土。ローム混入。黑
 色粒を含む。) 17. 増褐色土(土壌築土。ローム混入。黑色粒を含む。)

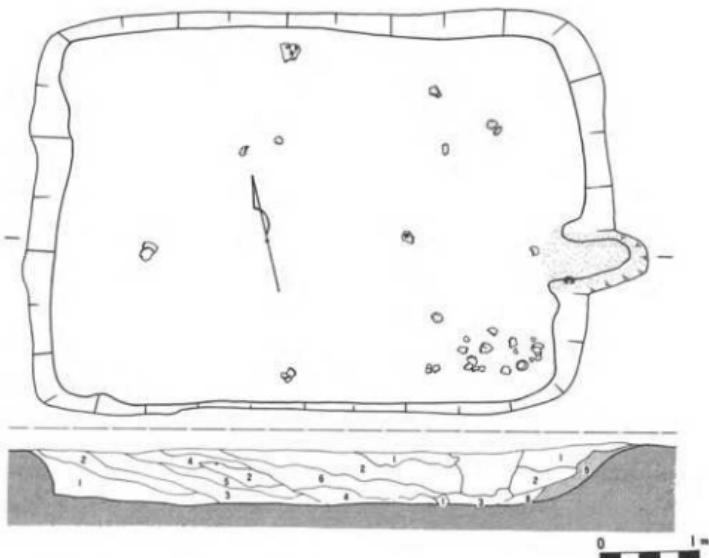
插図7 36号住居

1. 暗褐色砂質土（ローム混入） 2. 暗褐色砂質土（ローム混入。黒色土ブロックを含む。） 3. 暗褐色砂質土（ローム混入。黒色土粒を含む。） 4. 淡褐色砂質土（ローム粒混入。） 5. 暗褐色砂質土（ローム粒混入。） 6. 黑褐色砂質土（ローム混入。） 7. 暗褐色砂質土（ローム混入。焼土を含む。） 8. 暗褐色砂質土（焼土を含む。） 9. 焼土

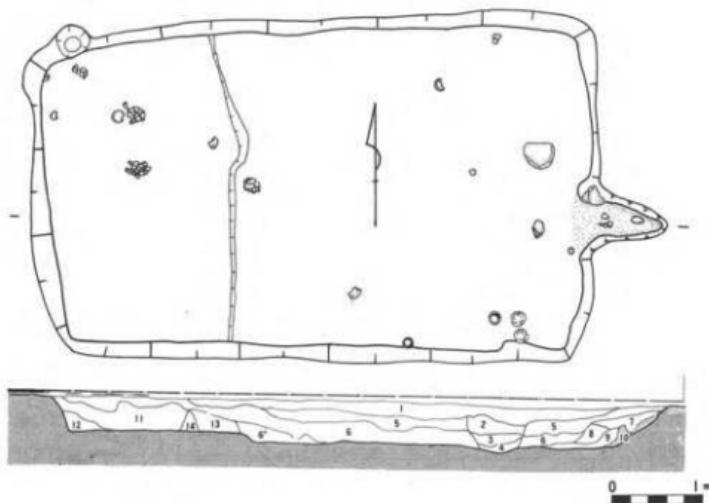
挿図8 37号住居

1. 黄褐色土（ローム粒混入。） 2. 黄褐色土（ピット埋土。ローム粒混入。） 3. 黒褐色土（ピット埋土。燒土を含む。） 4. 黄褐色土（ピット埋土。ローム粒混入。強い粘性をもつ。） 5. 黄褐色土（ローム粒混入。燒土・炭化粒を含む。） 6. 黒褐色土（ローム粒混入。強い粘性をもつ。） 6'. 黄褐色土（大型ロームブロックを含む。） 7. 棕褐色土（ローム粒混入。燒土を含む。） 8. 黄褐色土（ローム混入。強い粘性をもつ。） 9. 棕褐色土（褐色土と燒土の混合。碳灰岩小粒を含む。） 10. 燃土 11. 黄褐色土（5cm大のロームブロックを含む。硬い。） 12. 黑褐色土（ローム粒混入。硬い。） 13. 黑褐色土（黒褐色土とロームブロックの混合。硬い。三彩片が出土。） 14. 黄褐色土（3cm大のロームブロックを含む。）

この住居は東柵列に沿って外側に南の38号住居とならんで検出された。規模が長大であり、床面から三彩片等を出土している等の点で取り上げたものである。

遺物はかまど右前面に壺（土器器）が5個認められた他、西側上段床面上に甕・壺等が検出された。また、住居中央部床面に接して三彩片が出土した。この三彩は焼成、胎土、発色等からみても火舎とみられ、獸脚と同一個体である可能性が強い点が注目される。

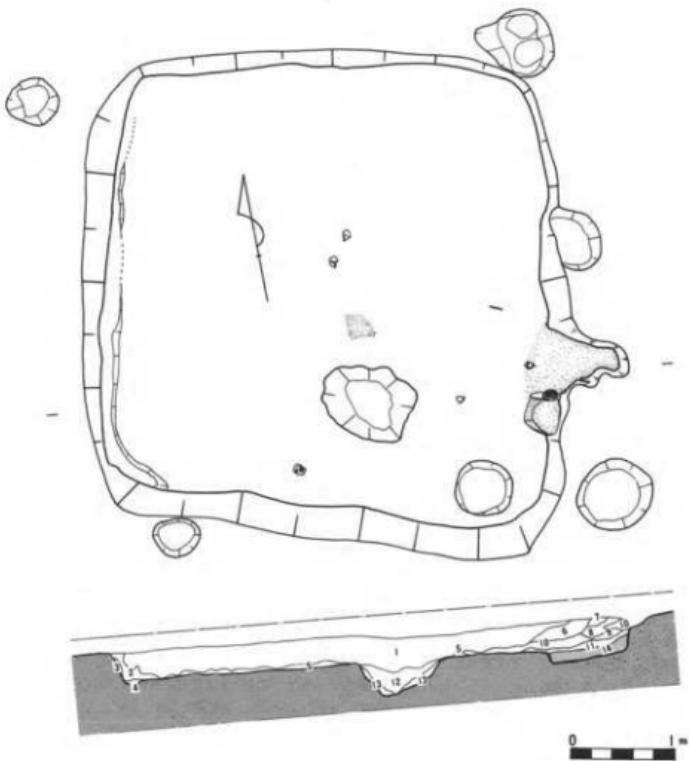
挿図9 39号住居

1. 黄黒褐色土(ローム粒混入。)
2. 黄褐色土(ローム粒混入。)
3. 黄褐色土(ローム層の崩落。)
4. 黄褐色土(ロームを含まず。硬く粘性をもつ。)
5. 黄褐色土(大型ロームブロックと黒褐色土の混合。)
6. 黄灰色土(ローム粒混入。燒土・炭化粒を含む。)
7. 黄灰色土(6より硬い。)
8. 黄黒褐色土(ローム粒混入。燒土粒を含む。強い粘性をもつ。)
9. 黄褐色土(ローム粒混入。燒土を含む。)
10. 黑褐色土(ローム粒混入。燒土を含む。弱い粘性をもつ。)
11. 赤褐色土と黒褐色土の混合。)
12. 淡黒褐色土(ピット埋土。燒土・粘土粒を多く含む。粘性がある。)
13. 黄褐色土(ピット埋土。大型ローム混入。粘性が強い。)
14. 燃土

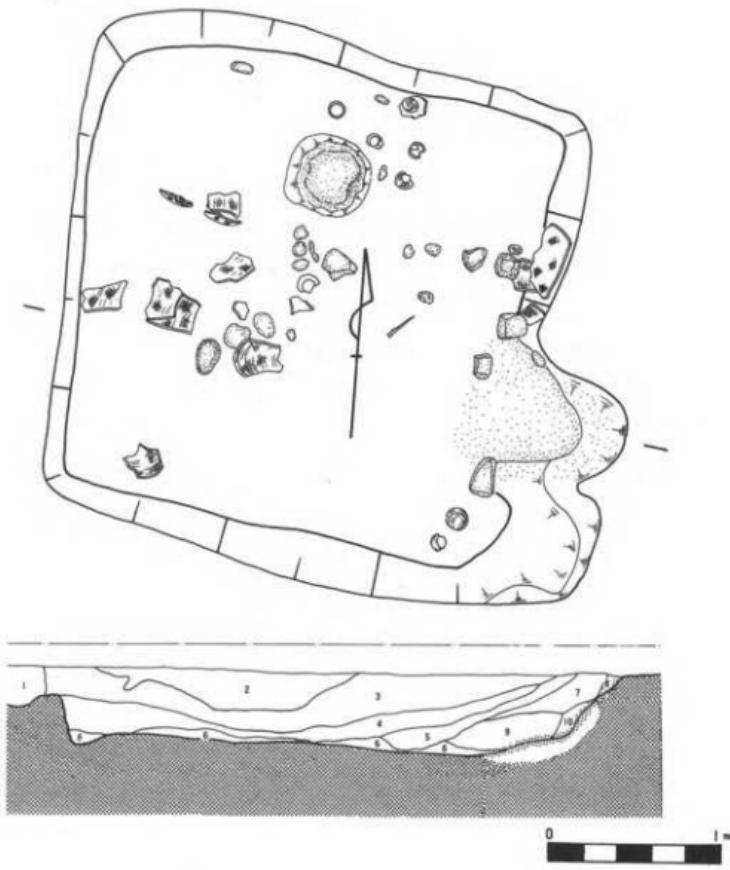
抑図 10 42 号 住 居

1. 暗褐色砂土（住居を切る浅い溝。） 2. 黒褐色土（ローム粒混入。） 3. 暗褐色土（2~3 cm
大のロームを混入。） 5. 喀赤褐色土（ローム粒混入。燒土を含む。） 6. 黄褐色土（ロームブロック
を多く混入。粘性をもつ。） 7. 赤褐色土（燒土を主とし、炭化粒・褐色土を含む。） 8. 黄褐色
土（燒土を含む。） 9. 所赤褐色土（ローム粒・粘土・燒土の混合。強い粘性をもつ。） 10. 赤褐色
土（燒土。小礫を含む。）

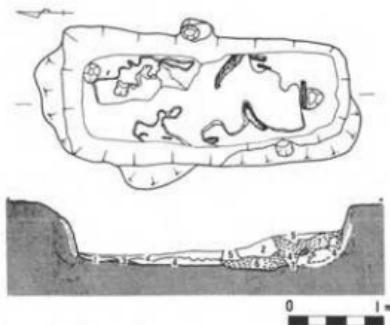
插図 11 焼 土 墓

不正長方形の平面形をもち南北に長軸をおく焼土壙である。上端で長さ3m、巾1.33m、下端で長2.66m、巾0.91mの規模をもつ。深さは55cm内外で南へのぼり勾配をもっている。底面はカマボコ状に中央部が低くなる。

掘り込み面から2層ほどすく粗い砂質土を敷き、床としたものとみられ、壁面もここから上が著しく焼けており、床面には炭化物が堆積していた。また一部には30～50cmほどの炭化材が数本認められた。また西壁南端近くの壁からころげ落ちた状態で土師器环が1個出土している。またすぐ東の遺構面に鉄斧が検出されている。

1. 棕色砂質土（ローム混入。焼土を含む。） 2. 墨褐色砂質土（ローム混入。） 3. 焼土 4.
黒褐色砂質土（ローム混入。） 5. 黑褐色砂質土（ローム粒混入。） 6. 灰化土（燒化ロームブロックを含む。） 7. 黑色炭化土

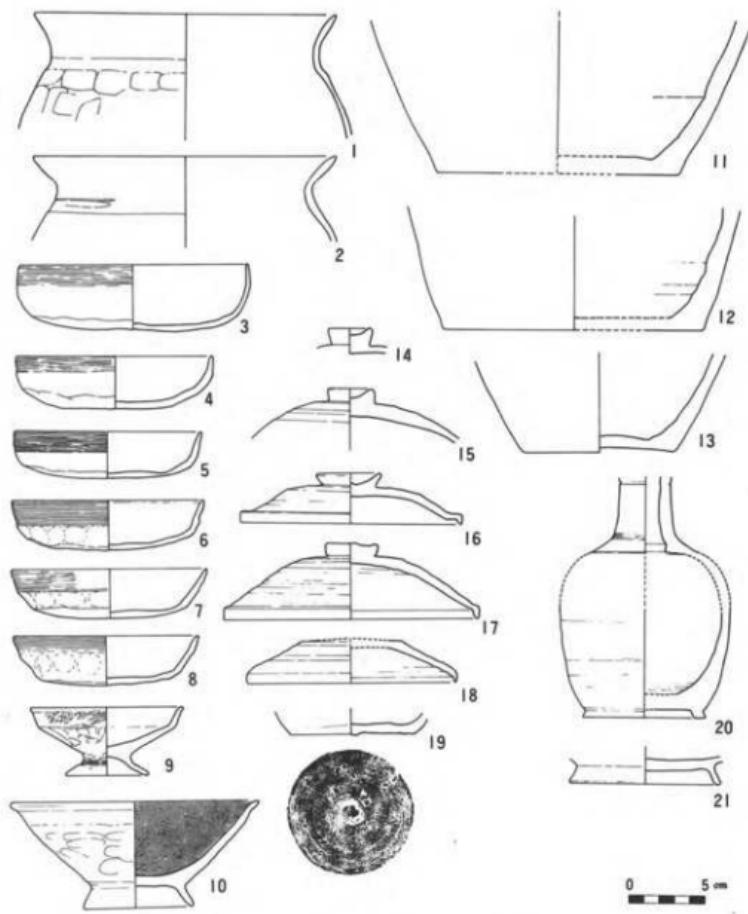
挿図 12 住居A類の土器（土師器1～10・須恵器11～21）
33号住居1～9、11～21、39号住居10

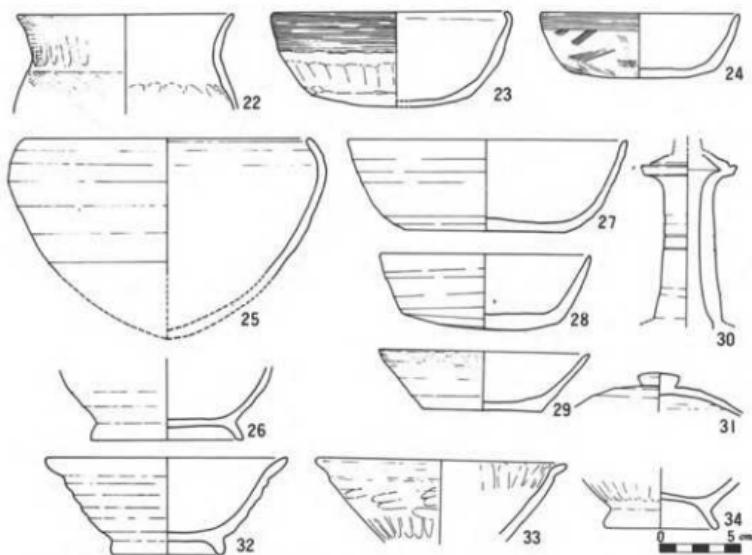
挿図 13 住居 A 類の土器（土師器 22~24、32~34、須恵器 25~29、31 灰釉 30）

30 号住居 30、32 号住居 25~29、36 号住居 22~24、37 号住居 23~27~28、39 号住居 32~33~34、45 号
住居 26、46 号住居 31

32 号住居からは須恵器鉄鉢形土器(25)が出土している。体部上半はロクロ整形痕を残すが、下半は回転ヘラ削り調整がほどこされる。このほか 33 号住居からは台付壺ともいべき器形のもの(19)が出土している。体外面はヘラ調整が顕著におこなわれ、小型台付壺に類似する台部を付す。胎土、焼成は真に良い。

(30、図版 11-10)は灰釉淨瓶の頸部である。灰色地に黄緑色釉がかかること、内面にわずかにし

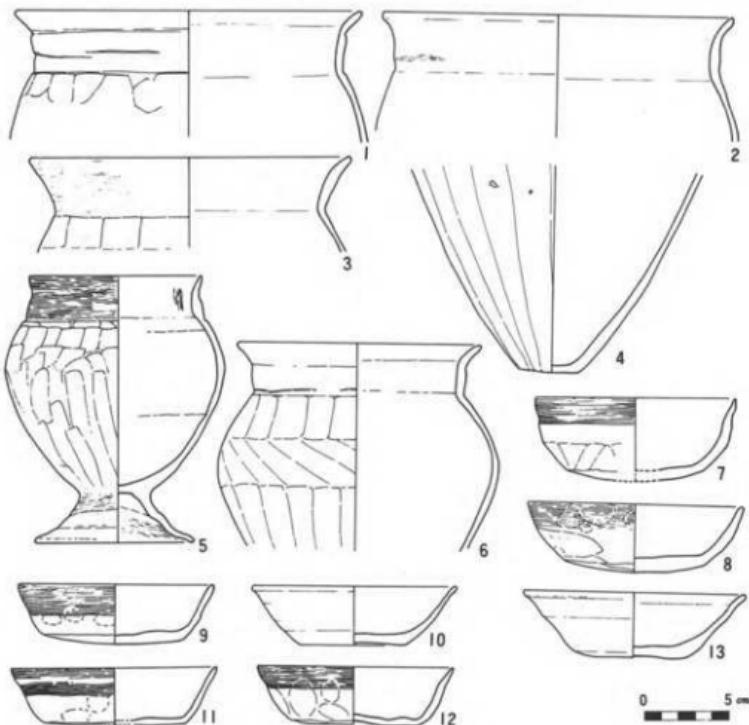
挿図 14 住居 B類の土器（土師器）

27号住居 13、29号住居 1-12

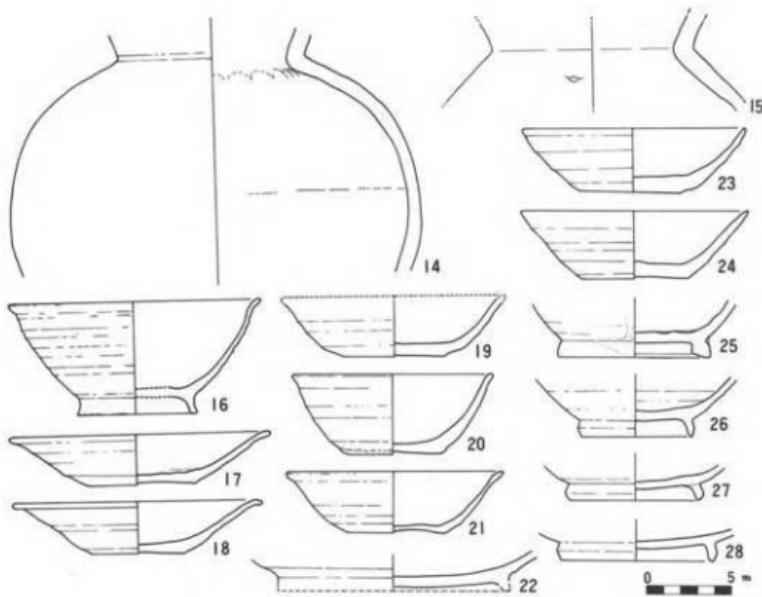
挿図 15 住居 B 類の土器（須恵器 14~24、灰釉 25~28）

27号住居 26~28、29号住居 14~25~27

灰釉は長頸瓶、碗、皿が出土しているが、いずれも底部の破片である。(25)は安定した高台を付し、灰色地に緑色釉が厚くかかる。

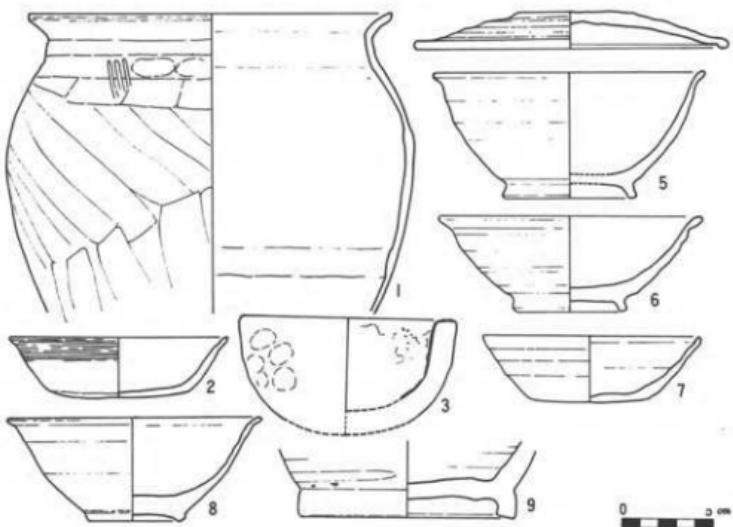
挿図16 住居C類の土器(土師器1~3、6 須恵器4、5、7~9)

25号住居8、26号住居1~3~6~9、41号住居2~4~5~7

26号住居出土の長胴甌は口縁部下半が内傾しており、上半が水平状に屈曲外反する(1)。共伴するものに小型甌II類、碗II B類があり、覆土中からはるつぼ(3)が出土している。推定口径径12cm、高さ6.5cmを計る。内面は離解し、黒沢を帯びる。

なる。また 26 号住居から出土した須恵器長頭瓶底部 (9) は 28 号住居の上層から出土した破片と接合している。

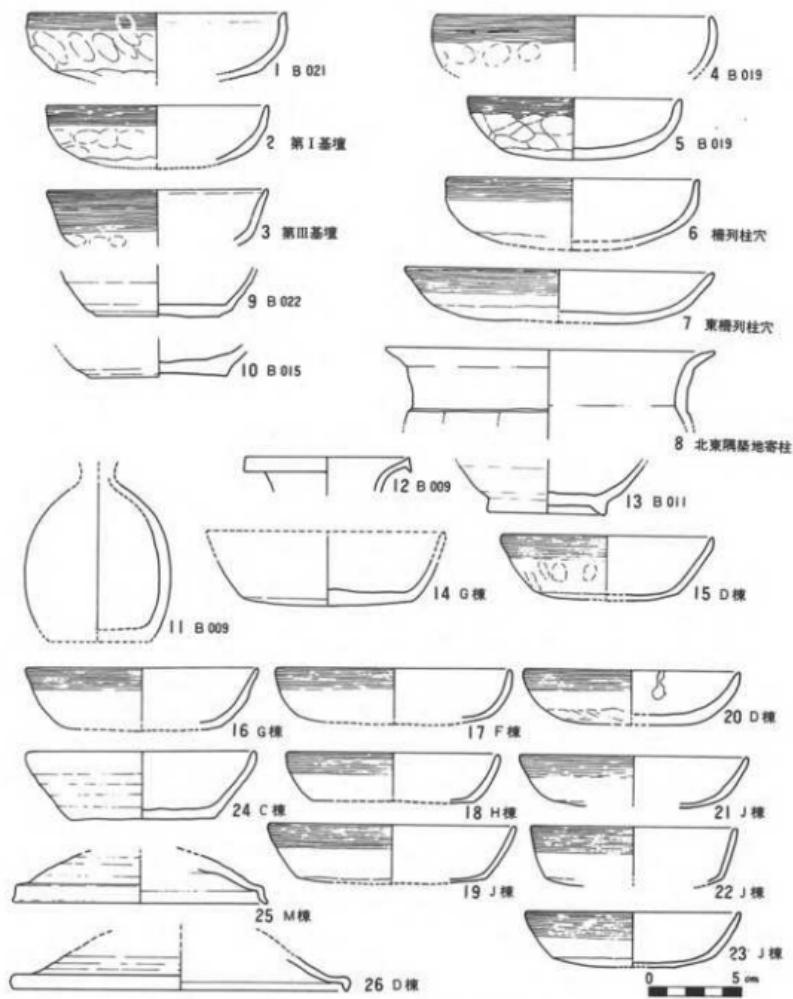
插図 17 掘立柱穴出土の土器（土器器1~8、15~22、須恵器9、10、13、14、24~26、灰釉
11、12）

台形状区画出土1~10 東北建物群11~13 東南建物群16~24、26 西南遺構25

B 009 からは灰釉小瓶 (11) と長頭瓶口縁部 (12) が出土している。小瓶は堆定期径 8 cm で

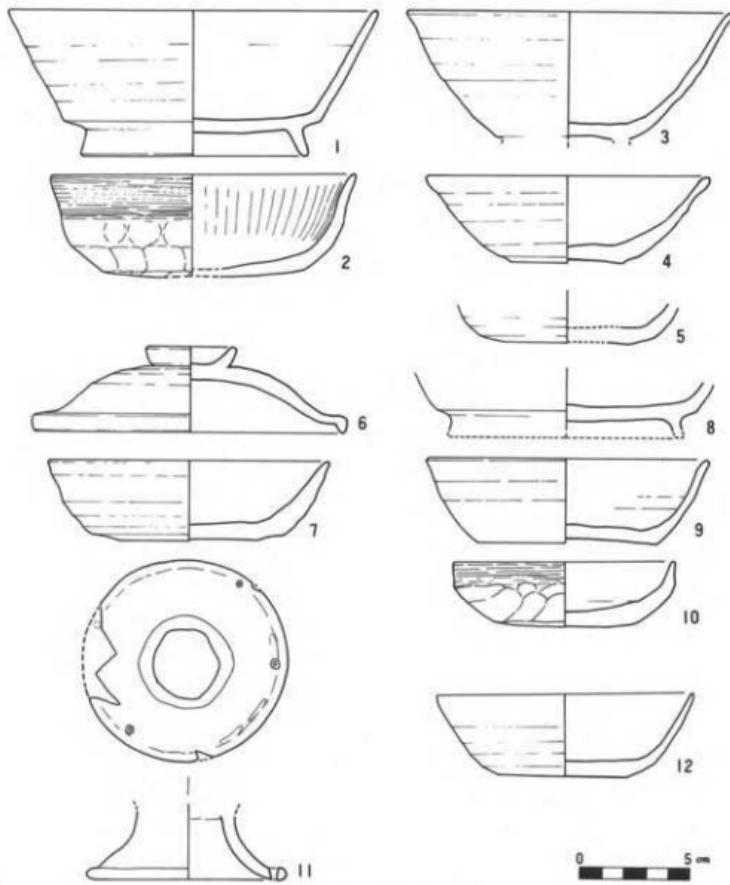
挿図18 溝出土の土器（土器器1、2、10、11、須恵器3~9、12）
南限大溝出土土器1~5、台形状区画北東隅丁溝6~10、東北建物群H 17区溝11~12

(1)は土師器の高台付碗である。口縁径16.8cm、高さ6.7cm。水挽きによる整形は全体にシャープで、均整のとれた高台をつける。胎土は精選され、焼成も豊富で赤褐色を呈す。回転ヘラ削りされた底外面中央には草書風の「足」の墨書きがある。形態・技法共完全に須恵器の模倣であることは、墨書きの書体も含めてきわめて特殊な土器である。

(2) の施は内面をナデ整形した後、ヘラあてによって暗文状痕をつけている。全体の形状・技法は住居A類の27号住居出土のもの（挿図13-2）に近い。須恵器环は底部周縁をヘラ削りしたもの（5）と未調整のもの（4）が出土している。

（11）は小型台付壺の破片である。用途は不明であるが、台部周縁に焼成後の穿孔がみられる。復元すれば2個ずつ対になるものと思われる。他に土師器I類、須恵器壺B類（12）が出土している。

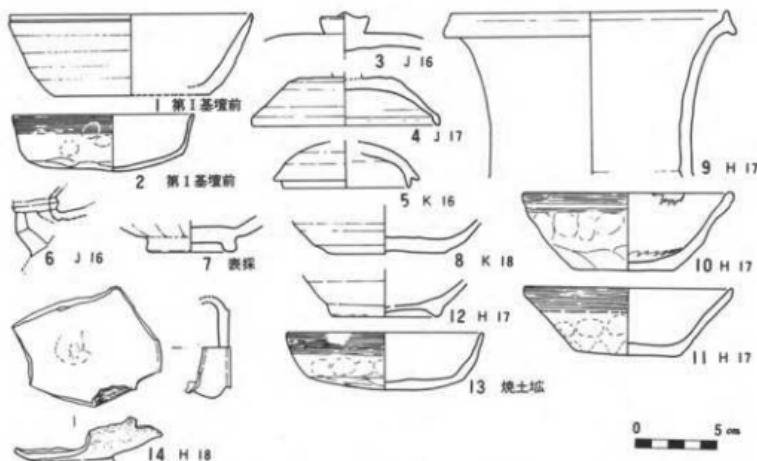
挿図19 包含層出土の土器（土師器2、10、11~13、須恵器1、3~5、8、9、灰釉6、14、青磁7）

台形状区画内出土1~6・8、東北建物群周辺出土土器9~17 表採7

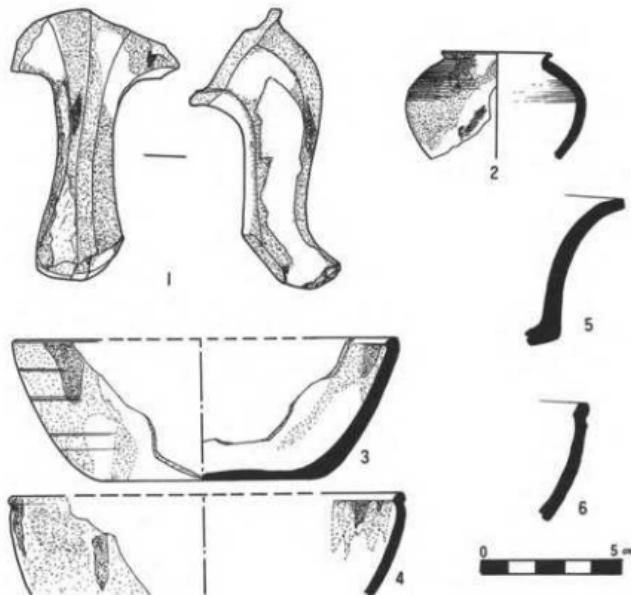
挿図20 奈良三彩陶

1. 第Ⅲ基壇西出土
2. 塙町調査区
3. 南限大溝
4. 第Ⅰ基壇周辺
5. 37号住居
6. 第Ⅰ基壇周辺

した緑・白色を配しているが、ややくすんだ色調を呈している。下半部を欠いているが肩のやや張った器体部から短かく外反する口縁部をもつ。内外面とも布で仕上げた整形痕を認める。胴部最大径6.4cm、口径3.9cm（推定）。

三彩で内外面を彩っている平底の碗である。破片であるが全容を推定できる唯一の遺物である。ざんぐりした卵殻色を呈する素地に鹿の子状の斑点文で彩色している。成形のロクロ目がやや残るが水びきで布仕上げのていねいなつくりである。色調はやや淡く鮮明ではない。釉薬は白一緑一黄褐の順でていねいに筆ぬりされている。平底の底部から外開きする体部へ、やや内側気味の端部へとつづき端部はヘラでおさえられてシャープである。口径13.7cm、器高5cm、底径7.7cm。

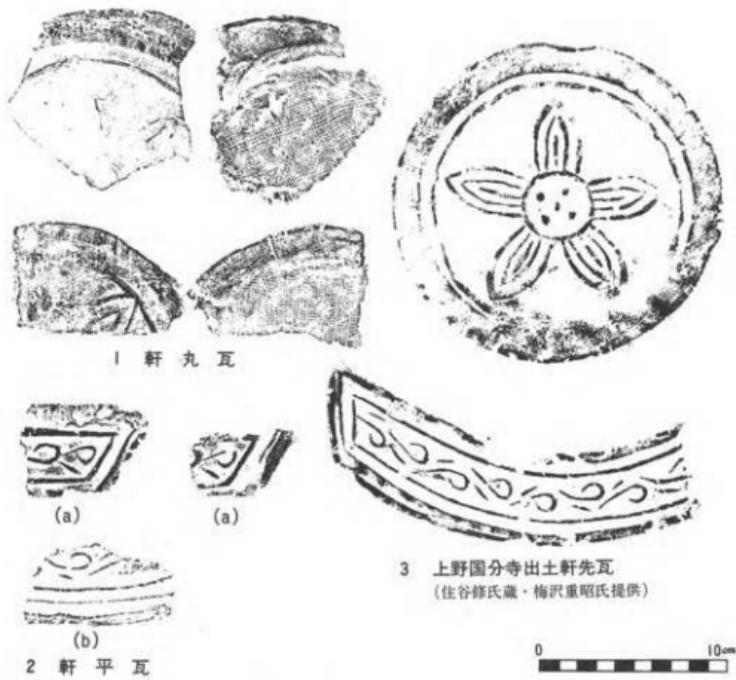
插図 21 軒先瓦

厚さは約5cmを測るが、その他の点については計測不能である。全て同一型式の扁平唐草文で、葉が比較的細い隆線で表現され、単元ごとに切れているのが特徴である。ただ、基本的意匠は同一であるが内区をとり囲む隆線によって、それが(a)一重のもの、(b)二重のものの2種に

区分される。範型も良好であり、全体の整形も比較的丁寧になされている。

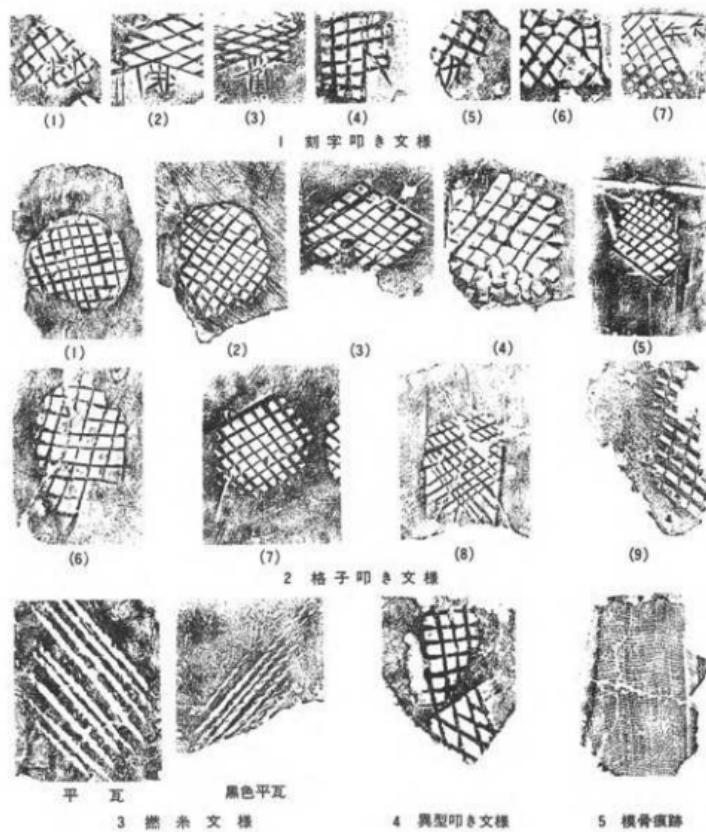
挿図22 瓦叩き文様

B 格子・斜格子(挿図22-2)

格子目ものの、斜格子目ものの、併せて9種類が出土している。ただし、叩きの単元を完全に残すものは少ない。

- ① 凹凸両面に糸切り痕をとどめるものが多くみられる。
- ② 少数ではあるが、横骨痕を残すものがある。また、粘土版の合せ目を示す破片も数点確認されている。この中には合せ目の粘土の盛り上りを、指でナデ押えるものがみられる。明らかに櫛巻作りを示すものであるが、この一群とそれ以外のものとの間に、格子叩き文様などの点での著しい相違は認められない。(神田 22-5、図版 13-5~8)
- ③ 凸面に微隆起線状、または僅かな段差の認められるものがある。平面状の部分が重なり合って残っていることと併せ、短冊形の叩き板での工程を示すものとみられる。なお、この痕跡は側縁に対し、やや下り気味の傾斜を示す。
- ④ 叩きしめの後、凸面全体をヘラ状の工具でナデつけており、端部においては櫛目状の工具で搔きあげて、調整をしている。
- ⑤ 中央部に縦に 2 列、各列 2 ないし 3 個の格子または斜格子文様の叩きを刻す。全面に格子叩き目を刻し、それをスリ消した痕跡は認められない。(図版 13-1、2)

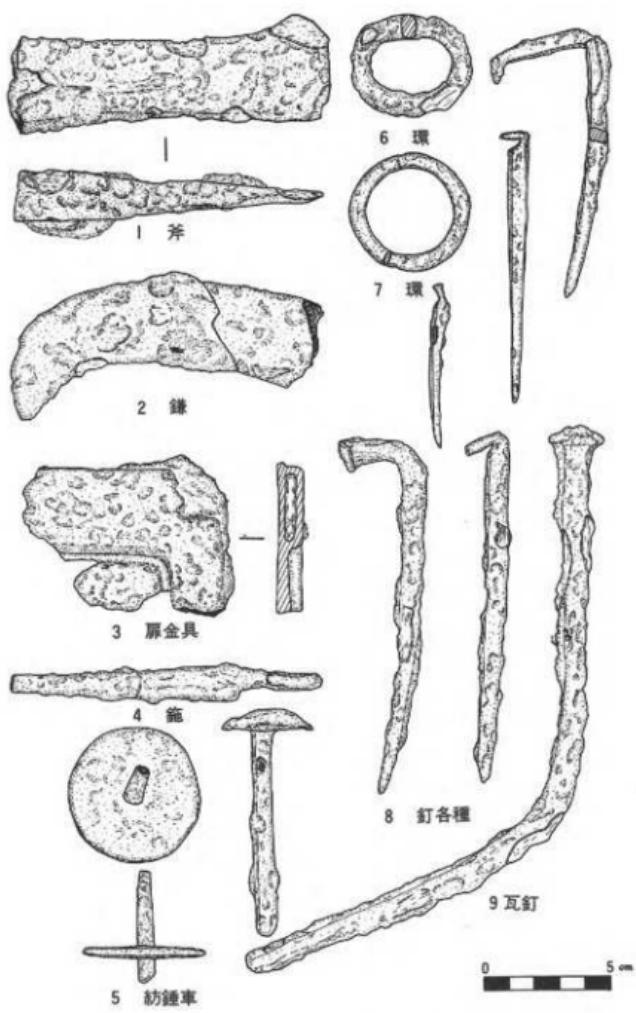
插圖 23 鐵 器 類

鉄 環 (挿図 6-23-6.7、図版 14-8)

6 はやや扁円形の断面をもつリングでさびが強い。特にその他に注目すべき点がなく、用途も不明である。7 は薄板状のリングで部分的に鍍金した痕跡が認められる。前者は 29 号住居、後者は東北建物群邊で出土した。用途は両者共不明であるが帶金具様のものとみられる。6 径 4.5 cm、7 径 4.8 cm。

鉄 釘 (挿図 23-8.9、図版 14-4・6)

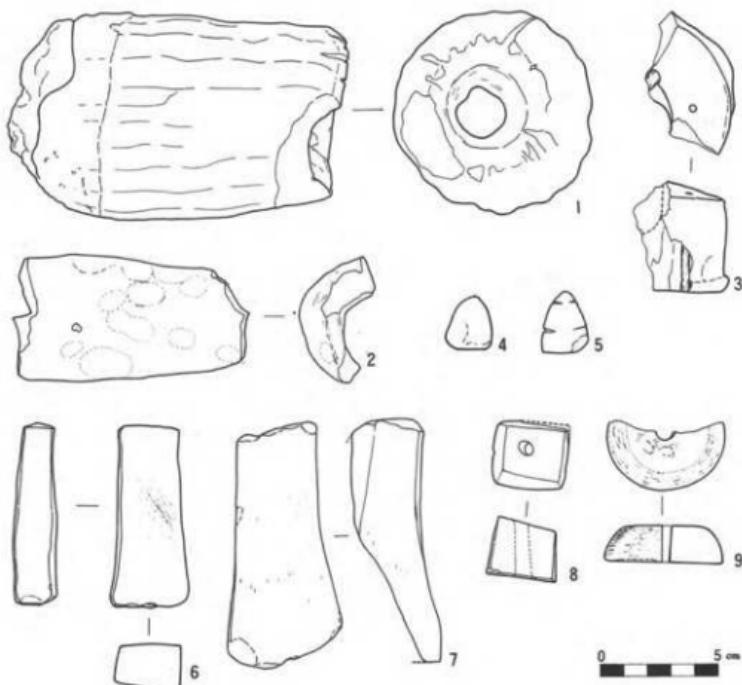
挿図24 その他の遺物
 1. I 17-h 02 小鐵冶道横出土 2. 南限大溝出土 3. 第1基壇南方出土 4. H-17 区出土
 5. 表様 6-8-9. 29号住居出土 7. 27号住居出土

I 17-ho 2 小鍛冶遺構出土の I は長さ 14.3 cm、径 8.7 cm、口径 2.1 cm。吹子に接する部分が一部欠けるがほぼ完形である。表面は長軸にそって指ナデがほどこされている。先端は融触し黒沢を帯びる。

2 は南限大溝出土である。半欠品で推定径 3.5 cm、口径 2.8 cm を計る。表面は指押痕が頗著である。

4 は径 2 cm、高さ 2.2 cm の素焼きで底面に剥離痕を残す。5 は同形であるが二条の沈線をめぐらす。4 は H 17 区出土、5 は表採である。昨年度調査でも出土している。
