# 穴田東窯跡 ほか

## 発掘調査報告書

穴田東窯跡第1次、富沢遺跡第151・152次、  
富沢館跡第20・21次、京ノ中遺跡第3次

仙台市教育委員会

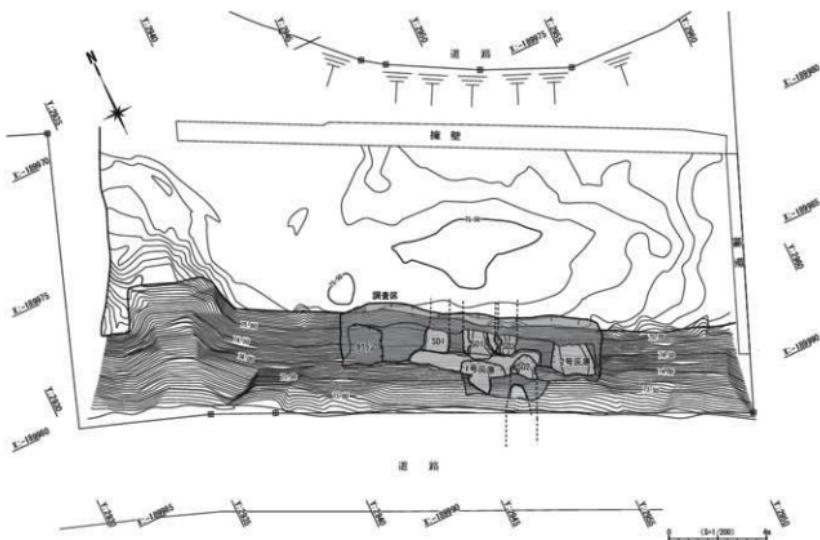
第5図 第1次調査区現況測量図

本発掘調査に先立ち当該地の現地踏査を行った際に、既存共同住宅の解体後であったがわずかながらも敷地の中央部が高く、周間に向かって落ち込む様子が観察されたことから、調査区およびその周囲の地形の現況計測を行った。本発掘調査後に遺構平面図と合成したところ、S01窯跡の延長部分が最も標高が高くなることが判明した。

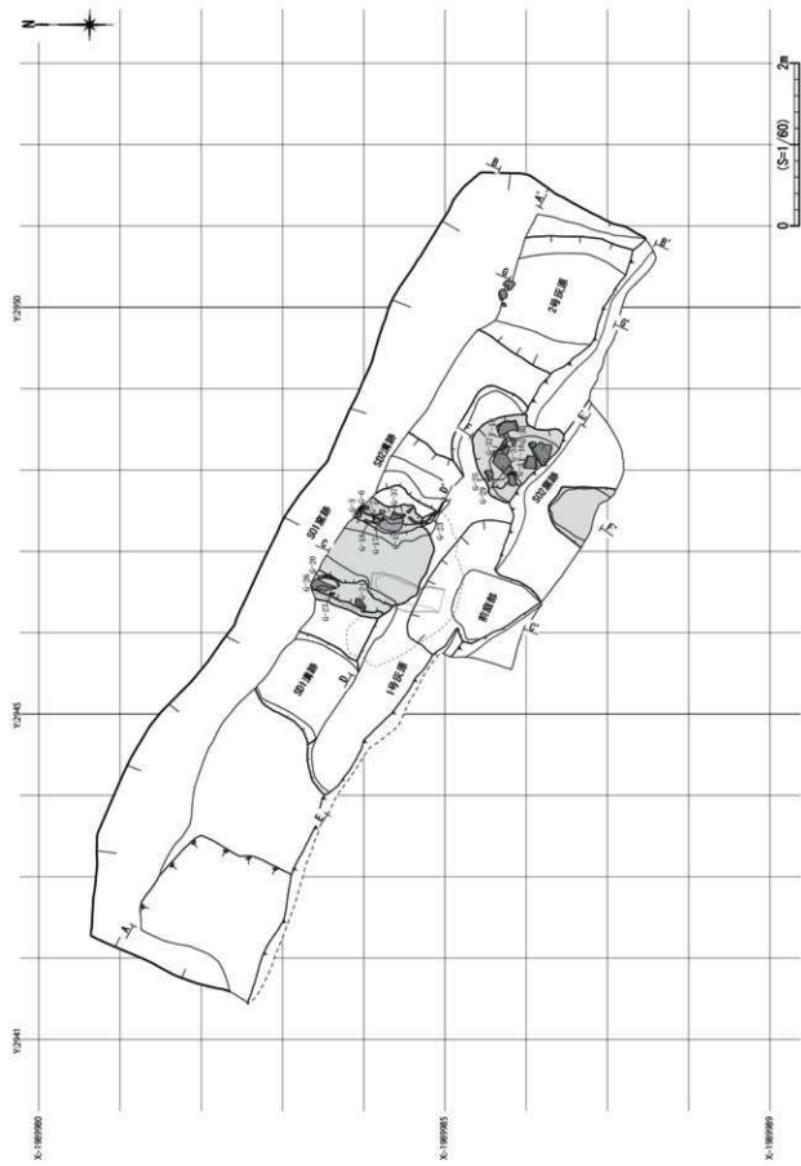
第6図 第1次調査区遺構配置図

遺構は窯跡2基と溝跡2条、灰原が2基検出された。また各遺構および調査区の盛土およびIII層より上層の各遺構からは平瓦を中心とした遺物が大量に出土した。

調査区の中央部で検出された。S01窯跡の東西にSD1・2溝跡が、南側に1号灰原が位置しており一連の遺構群を形成している。特にS01窯跡と1号灰原は一連の堆積状況を示している。1号灰原の南側は既存の玉石積み擁壁設置に伴う掘削により削平を受けている。重複関係からS02窯跡よりも新しい。また1号灰原東側の上層には2

S01 窯跡は燃焼部が検出された。検出長約 1.2 m、横幅約 1.4 ~ 1.5 m、深さは約 60 cmで断面形状は半円形を呈している。1号灰原の範囲で検出された前庭部も含めた傾斜角は約 14° である。壁面および底面は比熱により赤褐色に硬化している。

S01 窯跡の南側からは 1号灰原が検出された。検出長約 1.7 m、横幅 5.4 mで、深さは約 10 ~ 40 cmである。S01 窯跡の前面に落ち込みが存在し、窯の作業用のスペースの前庭部であると考えられる。

S01 窯跡の東西には SD1・2 構跡が窯に並行する形で検出された。SD1 は検出長約 95 cm、幅は約 1.2 m、深さは約 10 ~ 12 cmで、断面形状は浅い皿型を呈している。SD2 構跡は窯と平行しつつもやや西側に張り出す箇所がある。検出長約 88 cm、幅約は 62 ~ 84 cm、深さは約 18 ~ 23 cmである。断面形状はやや開いた U 字型を呈し、底面は丸い。堆積土はいずれも単層で炭化粒や焼土粒が混入する。

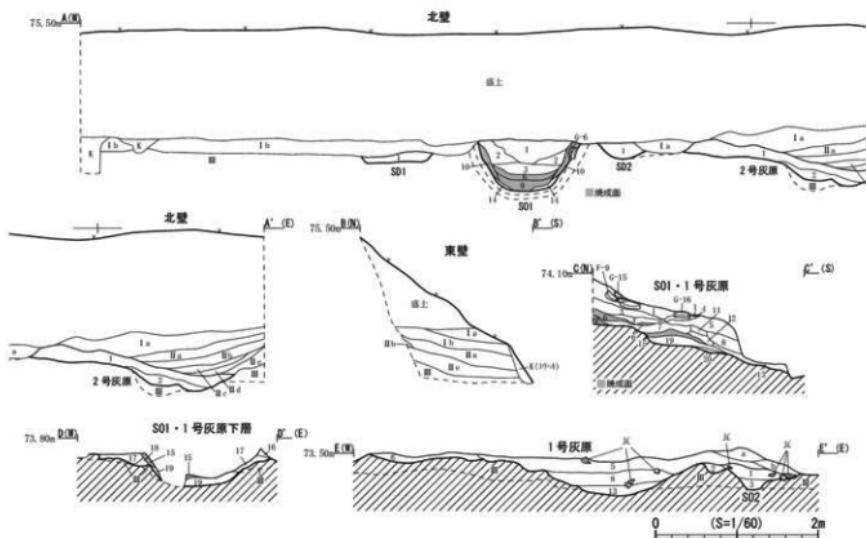
第7図 調査区北・東壁、SO1・2窯跡、SD1・2溝跡、1・2号灰原土層断面図

S01 窯跡は底面も含めて 3 回の焼成面が確認された。1 層は基本層III層由来のブロックが主体で、炭化粒や焼土粒が多量に混ざり、また完形に近い平瓦が窯の中軸線上を中心に一定量出土したことから、平瓦を裏込めとして利用した半地下水式窯の天井部分の崩落土の可能性がある。堆積土のうち 6・9・10・15・18 層が焼成に伴う層であり、いずれの層も綺まりが強く、非常に強く硬化している。堆積土中には焼土や炭化物などを含み、また窯の壁面付近に貼り付けられていた 10 層は基本層III層由来のブロックが主体で、熱を受けて硬化した壁面補修の裏込め層であると考えられる。10 層には平瓦が重層的に立てかけられるような形で据えられていた。

窯の堆積土のうち 6・10 層が最終焼成面で、9・10 層が第 2 次焼成面、15・18 層が第 1 次焼成面である。16・17・19・20 層は窯での焼成以前の掘り込みで、焼きしまった層は存在しないものの炭化物や焼土粒を比較的多く含み、前庭部と共に S01 窯跡構築以前の何らかの施設の一部であった可能性がある。

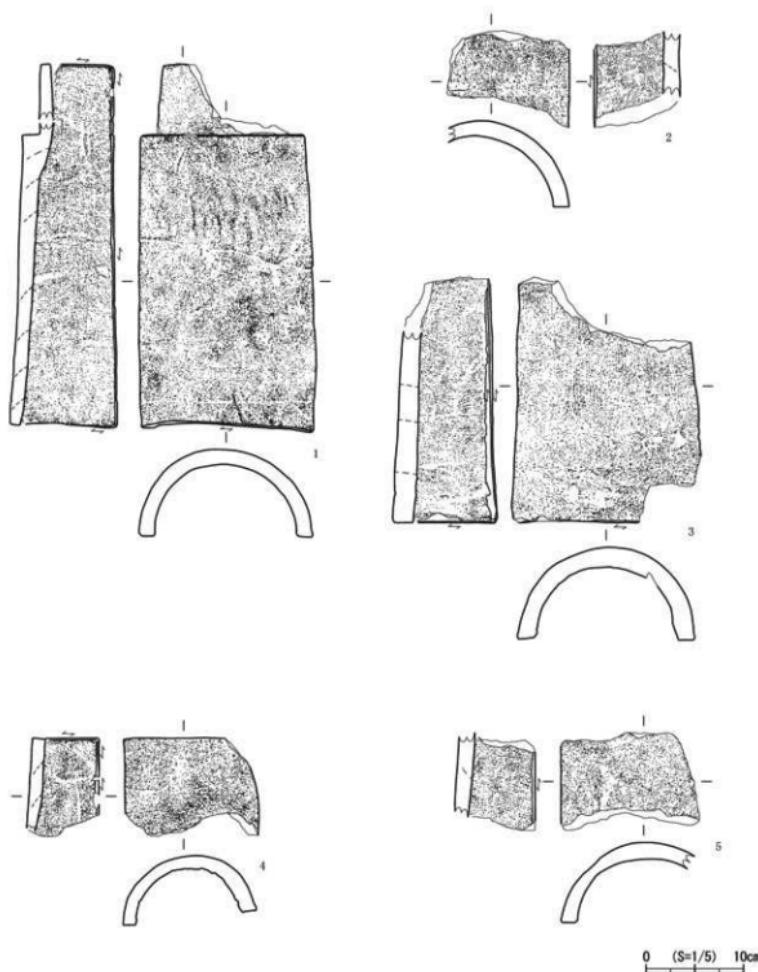
第8図 S01窯跡出土遺物(1)

図版 番号	骨格 番号	出土 状態	層位	種別	長さ (cm)	幅 (cm)	高さ (cm)	横幅 (cm)	厚さ (cm)	分類	備考	写真 番号
1	F-9	501	1	丸瓦	37.2 37.2	17.8	17.6 13.7	16.6	1.5		凸面：溝印き→ナゲ 凹面：粘土粗粒→布目板→ナゲ	3-1
2	F-10	501	—	丸瓦					1.7		凸面：溝印き→ナゲ 凹面：粘土粗粒→布目板	3-2
3	F-11	501	—	丸瓦	18.2	(19.7)			2.1		凸面：溝印き 凹面：粘土粗粒	3-3
4	F-12	501	—	丸瓦？	13.6				1.5		凸面：溝印き→ナゲ 凹面：粘土粗粒→布目板	3-4
5	F-13	501	—	丸瓦					1.7		凸面：溝印き→ナゲ 凹面：粘土粗粒→布目板	3-5

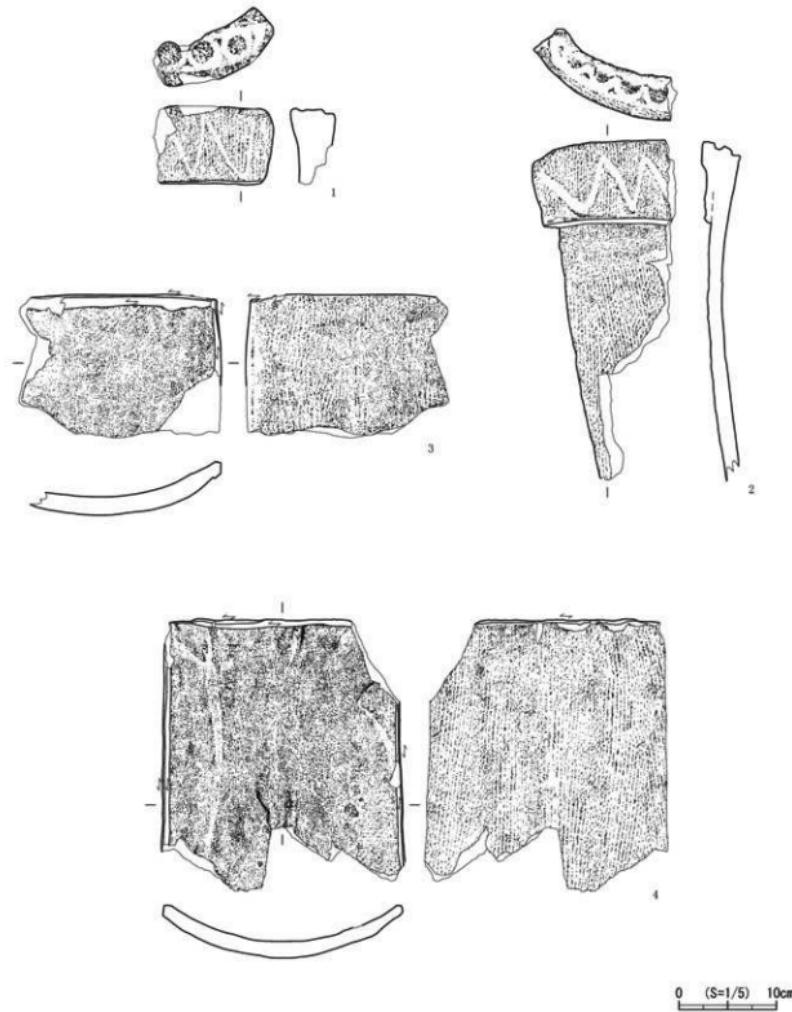
第9図 S01 窯跡出土遺物 (2)

器種 番号	器種 番号	出土 遺構	層位	種別	高さ (cm)	幅 (cm)	広幅幅 (cm)	狭幅幅 (cm)	厚さ (cm)	瓦当面 長さ (cm)	瓦当面 幅さ (cm)	分類	備考	写真 番号
1	G-3	S01	10 築 直上	斜平瓦						4.6			瓦当面：溝窓文范押し→圓印き→山形模範文。凸面：不明。凹面：不明。多質階分類831a。鎌魚頭分類分類第二類に相当。	3-7
2	G-6	S01	1	斜平瓦					1.7	3.6 ~ 4.4			瓦当面：溝窓文范押し→圓印き→上端部ケズリ。凹面：圓印き→山形模範文。凸面：不明。多質階分類831a。法奥国分寺分類第二類に相当。	3-8
3	G-16	S01	1	平瓦					2.0	-	-	A	凸面：圓印き。凹面：布目瓶。	3-9
4	G-17	S01	-	平瓦	24.6	(23.7)	1.7	-	-	A	凸面：圓印き。凹面：布目瓶。	3-10

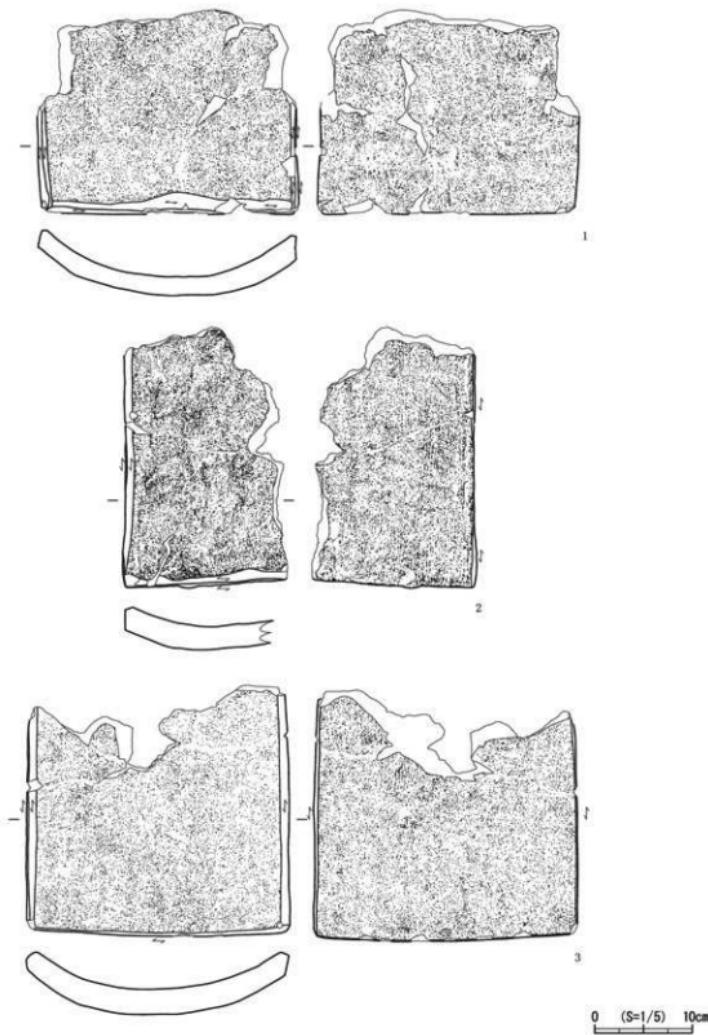
第10図 S01 塵跡出土遺物 (3)

器形 番号	骨格 番号	出土地 名	部位	種別	長さ (cm)	幅 (cm)	広幅 (cm)	狭幅 (cm)	厚さ (cm)	分類	備考	写真 番号
1	6-15	503	1	平瓦	26.4	26.2			2.4	A?	凸面：縦溝叩き ケズリ ナグ 凹面：布目模、余切り版	4-1
2	6-16	503	10 瓦置上	平瓦					2.6	B	凸面：縦溝叩き→叩きのつぶれ 凹面：布目模→ナグ	4-2
3	6-19	503	10 瓦置上	平瓦	27.0	26.9			2.5	B	凸面：縦溝叩き→叩きのつぶれ 凹面：布目模→ナグ	4-3

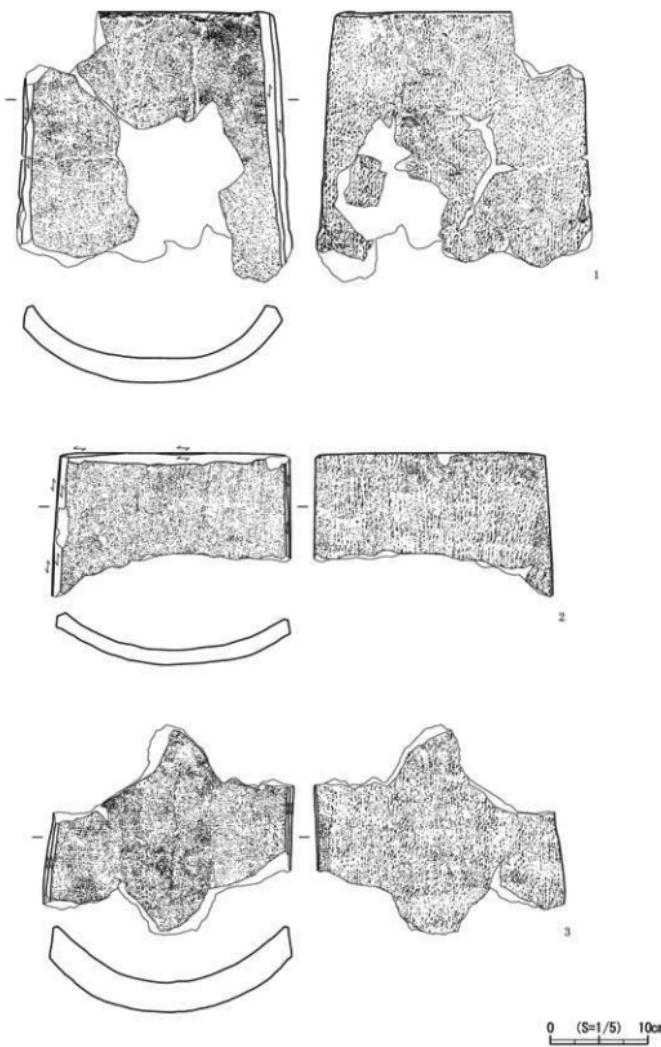
第11図 S01 窯跡出土遺物 (4)

器形 番号	骨格 番号	出土 遺物	部位	種別	長さ (cm)	幅 (cm)	高さ (cm)	断面幅 (cm)	厚さ (cm)	分類	備考	器形 番号
1	G-20	S04	10層直上	平瓦	26.7		(25.3)	2.5	A	凸面: 緩溝叩き 固面: 布目瓶	4-4	
2	G-22	S09	壁面上	平瓦	23.9		23.5	1.7	A	凸面: 緩溝叩き 固面: 布目瓶	5-1	
3	G-23	S01	壁面上	平瓦	25.1			3.4	A	凸面: 緩溝叩き 固面: 細切り瓶→布目瓶	5-2

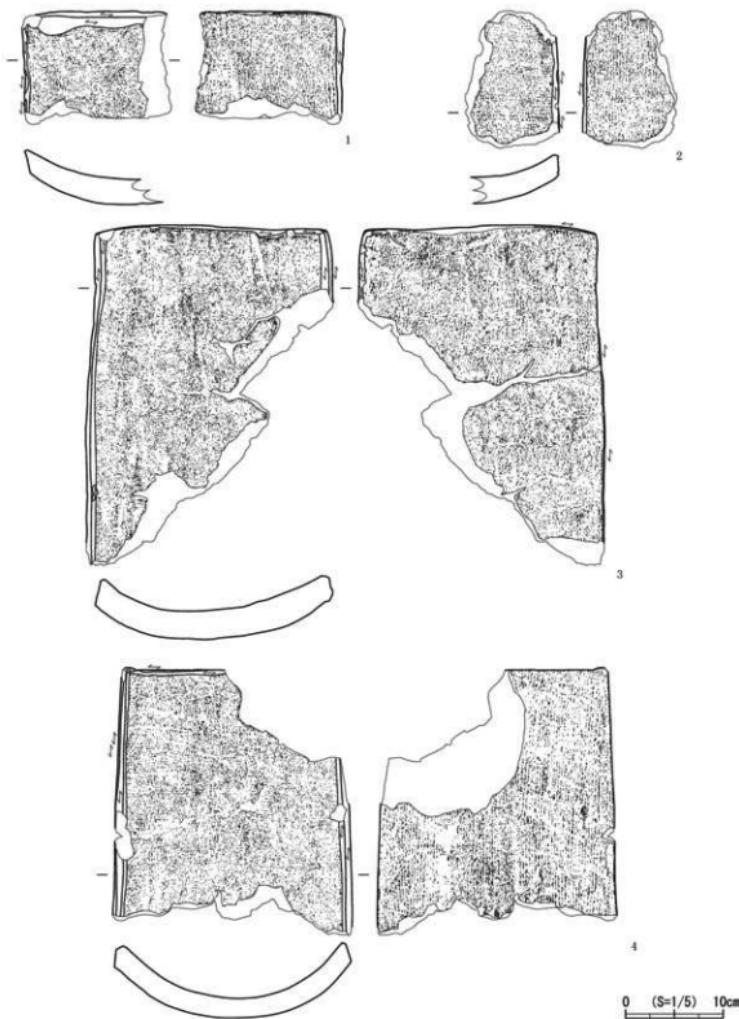
第12図 S01 塵跡出土遺物（5）

図版 番号	登録 番号	出土 遺構	部位	種別	長さ (cm)	幅 (cm)	広場場 (cm)	狭場場 (cm)	厚さ (cm)	分類	備考	写真 図版
1	G-24	S01	壁面直上	平瓦					2.6	A	△面：縦溝叩き　凹面：布目板	5-3
2	G-27	S01	壁面直上	平瓦		(9.5)			2.6	A	△面：縦溝叩き　凹面：布目板	5-4
3	G-26	S01	壁面直上	平瓦	31.2	24.5		23.7	3.1	B	△面：縦溝叩き→叩きのつぶれ　凹面：布目板→ナゲ	5-5
4	G-37	S01	壁面直上	平瓦		24.4		23.0	2.2	A	△面：縦溝叩き　凹面：布目板	5-6

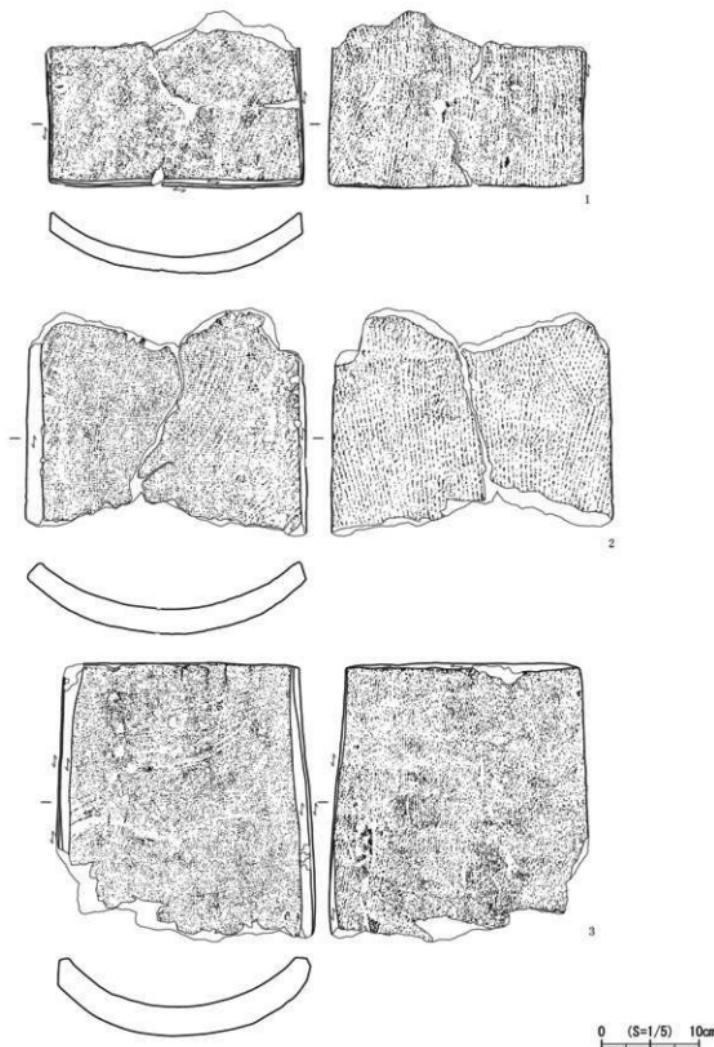
第13図 S01 窯跡出土遺物 (6)・1号灰原出土遺物 (1)

器形 番号	骨格 番号	芯合 造作	層位	種別	長さ (cm)	幅 (cm)	高さ (cm)	鉢底幅 (cm)	厚さ (cm)	分類	備考	参考 文献
1	G-35	S01	-	平瓦	26.0	26.1		2.6	A	凸面：紙縄叩き 凹面：素切り板→布目板		6-1
2	G-36	S01	3	平瓦	28.8			2.6	A	凸面：紙縄叩き 凹面：素切り板→布目板 3層下層		6-2
3	G-13	1号灰原	1	平瓦	26.0		24.1	3.1	A	凸面：紙縄叩き 凹面：素切り板→布目板		6-3

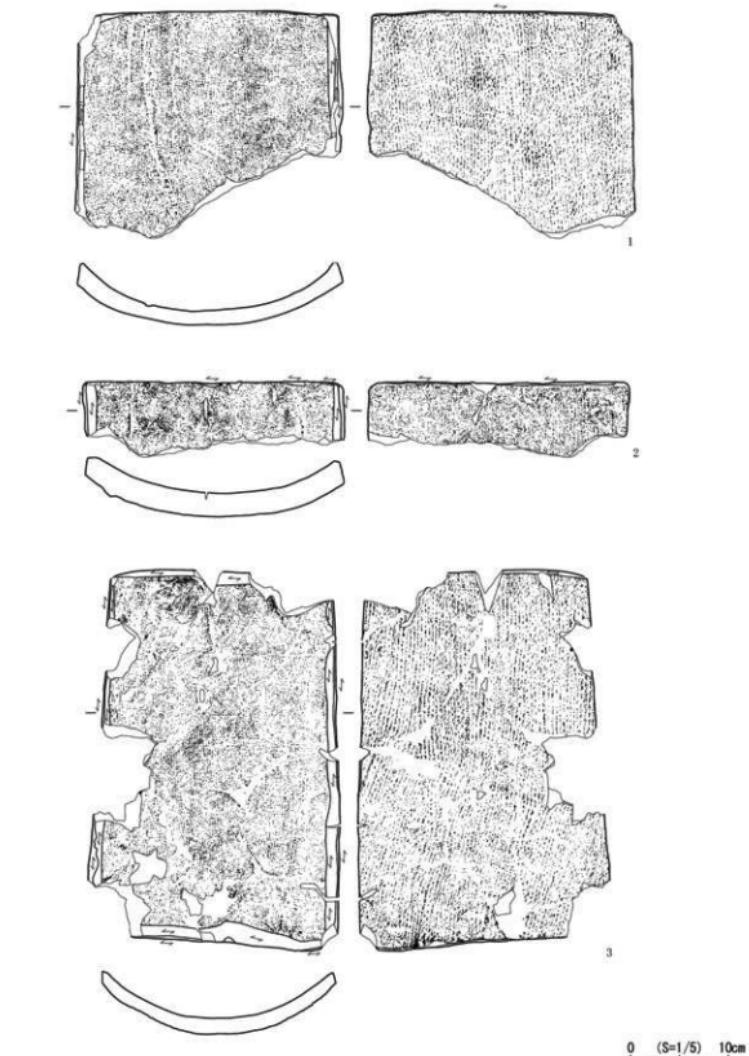
第14図 1号灰原出土遺物（2）

回収 番号	番号	出土 遺物	層位	種別	長さ (cm)	幅 (cm)	高さ (cm)	鉢底幅 (cm)	厚さ (cm)	分類	備考	写真 番号
1	G-14	1号灰原	1	平瓦	27.2		(24.9)	1.5	A	凸面：縦溝引き　凹面：布目模（部分的なつぶれあり）		6-4
2	G-34	1号灰原	-	平瓦	26.6		26.7	2.4	B	凸面：縦溝引き→一きのつぶれ　凹面：布目模→ナデ		6-5
3	G-33	1号灰原	-	平瓦	38.0	23.8	(26.4)	(22.0)	1.7	A　凸面：縦溝引き　凹面：余切り縁→布目模		7-1

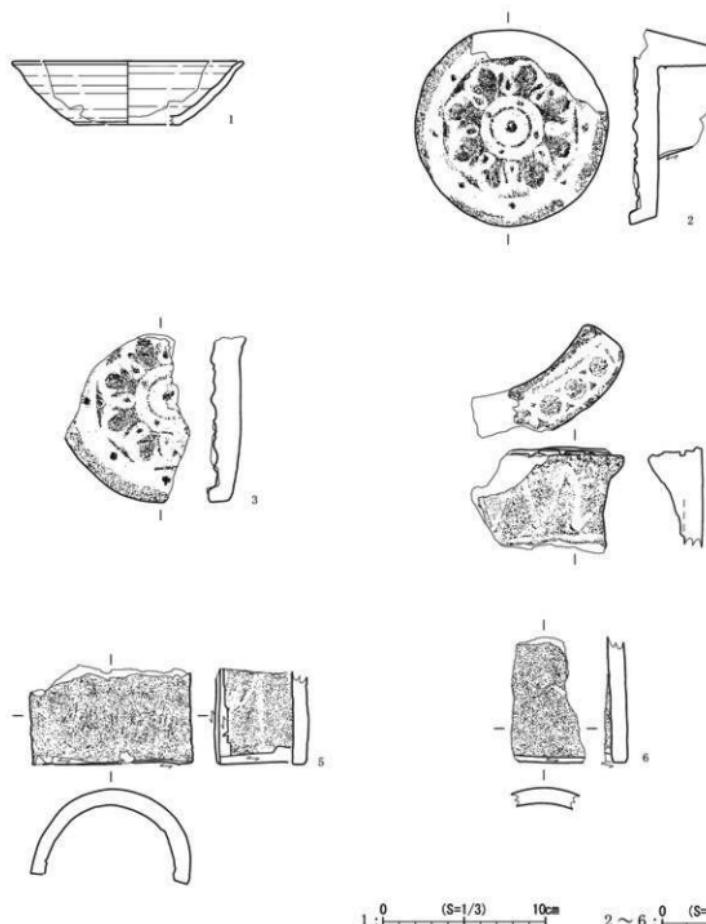
第16図 S02 窑跡出土遺物 (1)

図版 番号	登録 番号	出土 遺構	部位	種別	基準	測量 (cm)			外観	内面	備考	写真 図版
						口径 (cm)	底径 (cm)	厚さ (cm)				
1	E-3	S02	-	須佐跡	井	(14.0)	(6.0)	3.9	ロクロナゲ	ロクロナゲ	-	7-2
2	F-6	S02	1	軒丸瓦				2.0	(19.9)	2.7	瓦当面：笠形文范押し、瓦当裏面：彫印ヨーケズリ、ナデ凸面、彫印ヨーカズリハケメ、側面：布目板、多賀城分類422、鈴鹿園分類第一類に相当、芯棒3ヶ所あたり	7-5
3	F-7	S02	-	軒丸瓦						2.0	瓦当面：笠形文范押し、瓦当裏面：彫印ヨーケズリ、ナデ凸面；不明、側面：布目板	7-6
4	G-4	S02	1	軒平瓦				1.8		5.5	瓦当面：透雕文范押し→彫印き、裏面：彫印き→山形波文、凸面：不明、側面：布目板→部分的なナゲ、多賀城分類431a、鈴鹿園分類第二類に相当する	7-3
5	F-17	S02	-	丸瓦	16.4	16.8		1.8			凸面：彫印き→ナゲ、側面：埴土鉢底→布目板	7-8
6	F-18	S02	3	丸瓦				1.6			凸面：彫印き→ナゲ、側面：埴土鉢底→布目板	8-1

F-6(第16図2)→F-7(第16図3、間弁の范傷の頸在化)、→F-1・2(第19図5・6、内区珠文の扁平化)

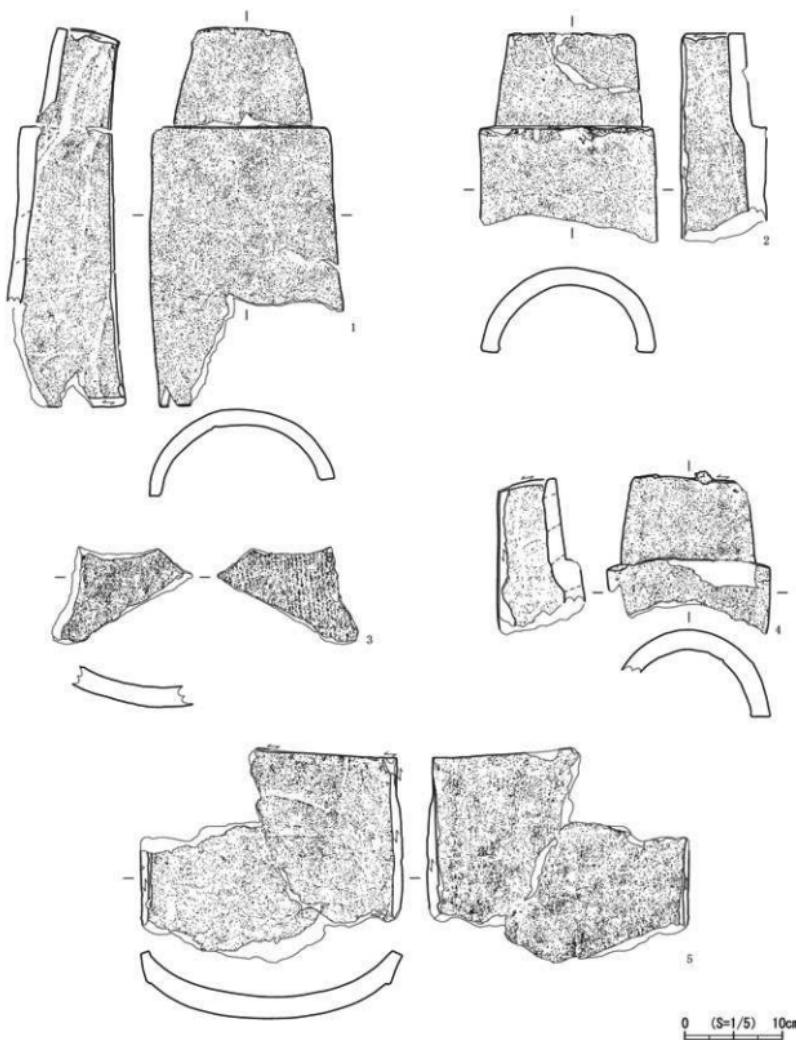
第17図 S02 窯跡出土遺物(2)

図版 番号	骨格 番号	出土 遺構	層位	種別	長さ (cm)	幅 (cm)	広幅幅 (cm)	狭幅幅 (cm)	厚さ (cm)	分類	備考	写真 図版
1	F-15	S02	-	丸瓦	36.7 至 10.3	19.0 至 14.1	19.6 至 14.1	18.9 至 9.3	1.7	A	凸面：溝印き→ナゲ 凹面：粘土練板→布目板	7-4
2	F-14	S02	-	丸瓦	9.3	18.0	至 15.0	17.7 至 12.5	2.4	B	凸面：溝印き→ナゲ 凹面：粘土練板→布目板	7-7
3	G-31	S02	3	平瓦	玉 9.4		至 13.9	16.7 至 10.2	2.1 2.2	B	凸面：底溝印き→印きのつぶれ 凹面：粘土練板→布目板→ナゲ	8-7
4	F-16	S02	3	丸瓦	玉 9.4		至 13.9	16.7 至 10.2	2.2	B	凸面：溝印き→ナゲ 凹面：粘土練板→布目板→ナゲ	7-6
5	G-32	S02	3	平瓦		26.9		26.6	2.4	B	凸面：底溝印き→印きのつぶれ 凹面：布目板→ナゲ	8-8

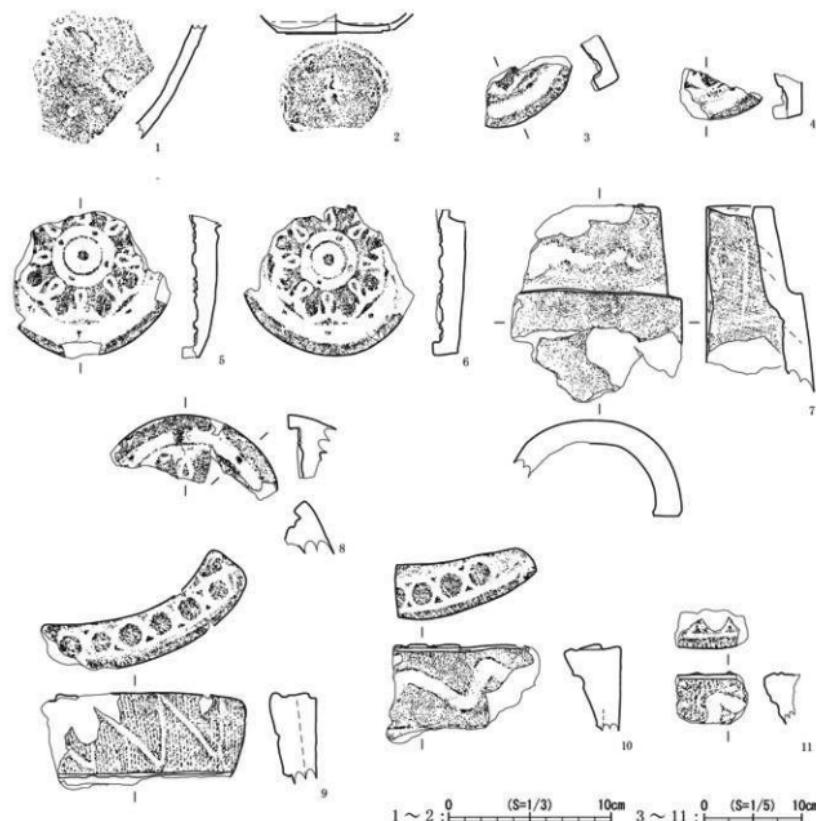
第19図 遺構外出土遺物 (1)

器種 番号	登録 番号	出土 遺構	部位	種別	器種	法量 (cm)			外側	内側	備考	写真 図版
						口径	底径	高さ				
E-1	-	-	-	埴跡器	灰	-	-	-	ロクロナデ ヘラケズリ	ロクロナデ	-	9-1
E-2	E-2	-	-	埴跡器	灰	(7.2)	-	-	ロクロナデ 灰:鉢形ヘラケズリ×周	ロクロナデ	-	9-2
F-3	F-3	軒丸瓦	-	-	-	-	-	-	2.8	瓦当面: 宝相花文捺印・瓦当裏面: ケズリ ナデ 凸面: 調印き→ナデ 凹面: 不明 多賀城 分類422、陸奥国分寺分類第一類に相当	-	9-5
F-4	F-4	軒丸瓦	-	-	-	-	-	-	2.7	瓦当面: 宝相花文捺印・瓦当裏面: ナデ 凸面: 不明 凹面: 不明 多賀城 分類422、陸奥国分寺分類第一類に相当	-	9-6
F-5	F-2	軒丸瓦	-	-	-	-	-	-	1.7	瓦当面: 宝相花文捺印・其当裏面: 滾滑き→ケズリ ナデ 凸面: 不明 凹面: 不明 多賀城 分類422、陸奥国分寺分類第一類に相当	-	9-8
F-6	F-1	軒丸瓦	-	-	-	-	-	-	2.6	瓦当面: 宝相花文捺印・瓦当裏面: ケズリ ナデ 凸面: 不明 凹面: 不明 多賀城 分類422、陸奥国分寺分類第一類に相当	-	9-3
F-7	F-8	丸瓦	玉9.3	-	-	2.7	-	-	内面: 調印き→ナデ 凸面: 鉢上部底→セキ底	-	-	9-6
F-8	F-5	軒丸瓦	-	-	-	-	-	-	1.7	瓦当面: 宝相花文捺印・瓦当裏面: 不明 凸面: 調印き→ケズリ 凹面: 不明 多賀城 分類422、陸奥国分寺分類第一類に相当	-	9-7
G-1	G-1	軒平瓦	-	-	-	-	-	-	4.7	瓦当面: 宝相花文捺印・瓦当裏面: 滾滑き→山形波瀬文 凸面: 不明 凹面: 布目板一部のみなべ	-	9-10
G-2	G-2	軒平瓦	-	-	-	3.8	-	-	瓦当面: 宝相花文捺印・瓦当裏面: 滾滑き→山形波瀬文 凸面: 不明 凹面: 多賀城一部のみなべ	-	-	9-11
G-5	G-5	軒平瓦	-	-	-	-	-	-	瓦当面: 波瀬文捺印・瓦当裏面: 滾滑き→山形波瀬文 凸面: 不明 凹面: 陸奥国分寺分類第二類に相当	-	-	9-9

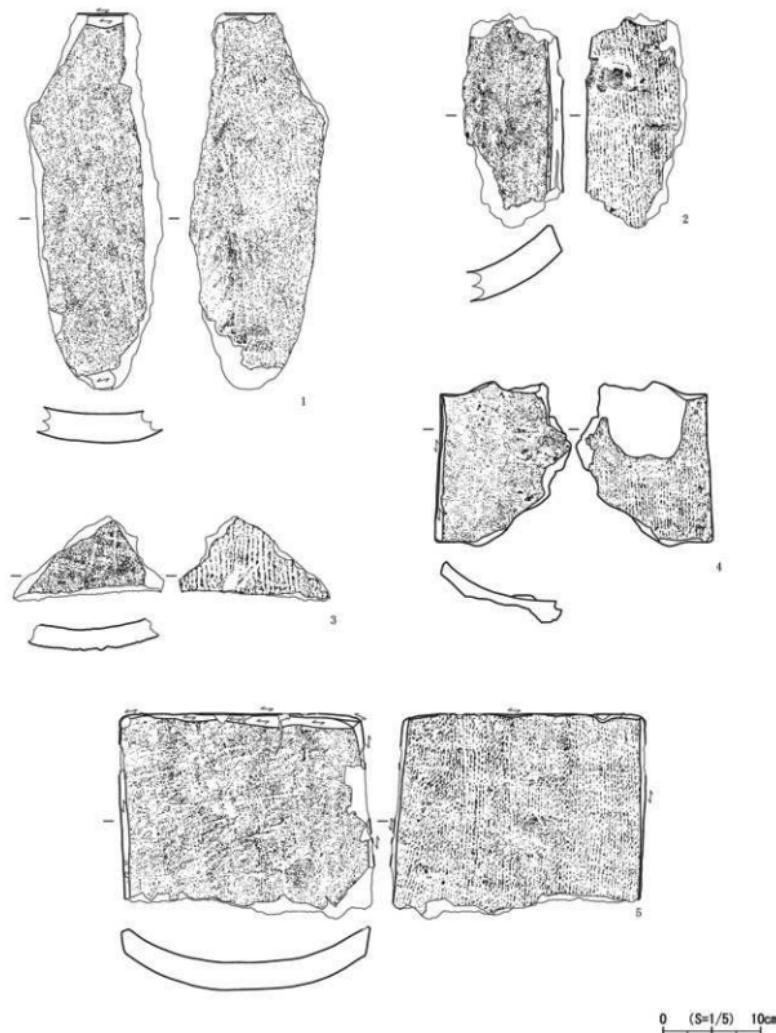
第20図 遺構外出土遺物(2)

図版 番号	登録 番号	種別	長さ (cm)	幅 (cm)	広縁幅 (cm)	狭縁幅 (cm)	厚さ (cm)	分類	備考	写真 回数
1	G-7	平瓦					3.9	B	凸面：範溝切き一刃きのつぶれ 凹面：布目板 → ナデ	9-12
2	G-11	平瓦					3.1	A	凸面：範溝切き 刃面：布目板	9-15
3	G-9	平瓦					2.1	A	凸面：範溝切き 凹面：布目板	9-13
4	G-10	平瓦					2.2	A	凸面：範溝切き 刃面：布目板 縫合	9-14
5	G-8	平瓦	24.7	2.8	4.0	2.0		B	凸面：範溝切き一刃きのつぶれ 凹面：素切り板 → 布目板 → ナデ	9-16

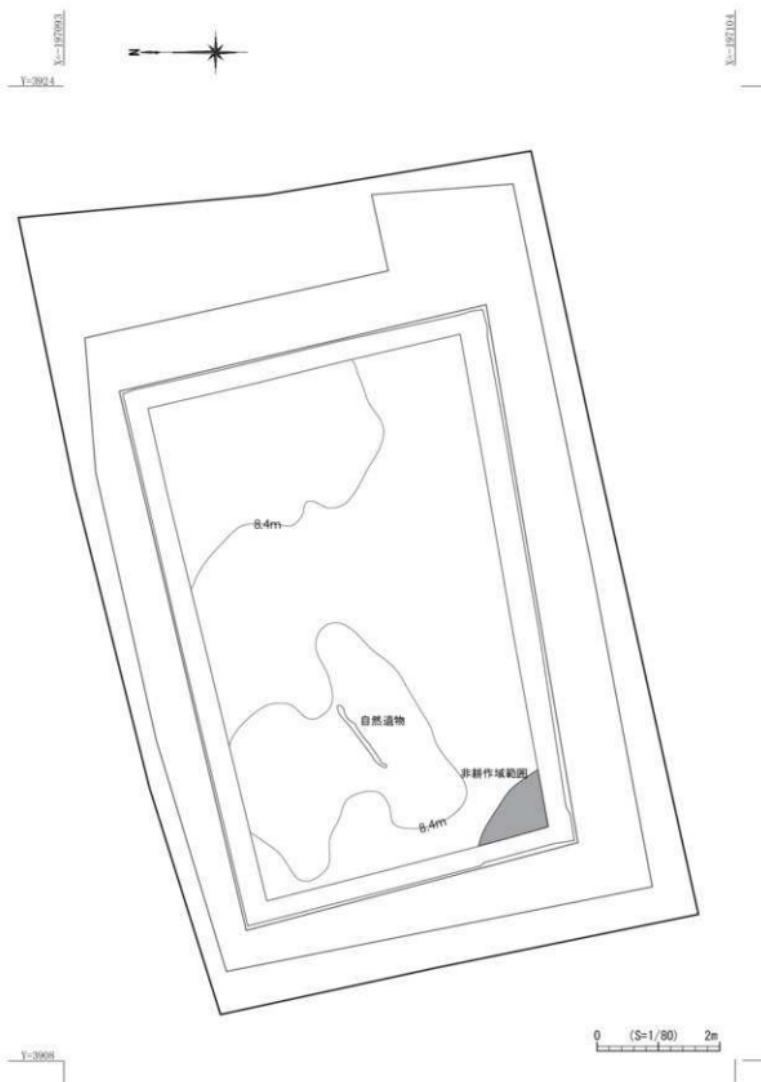
第30図 VII層平面図

調査区外まで延びている。一方で、VII層は境界が確認された部分以外にも数箇所途切れて堆積しているが、これらの部分では対応する境界線は確認されていない。いずれの平面及び断面でも判断が難しいことから、今回はその可能性があると指摘するに留める。

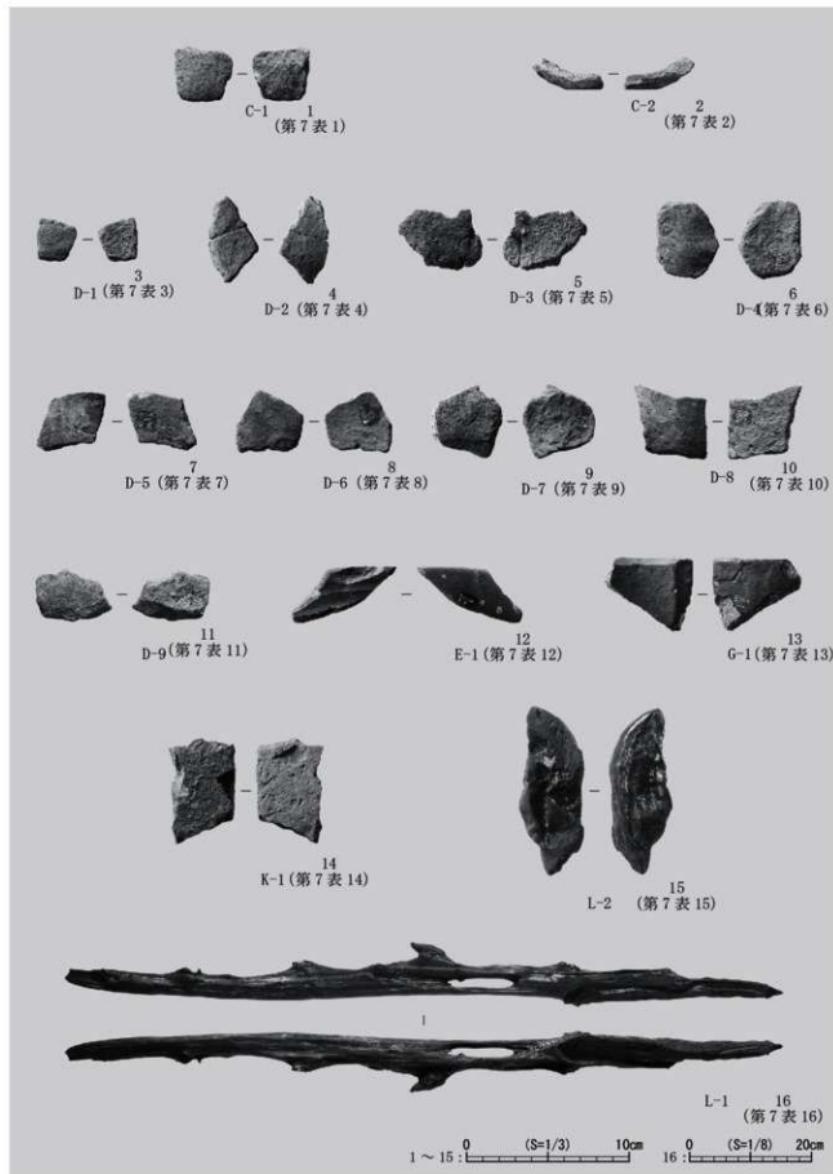
写真図版 17 富沢遺跡第 151 次調査出土遺物

1～11は土師器である。土師器は主にⅢ層水田耕作土中から出土している。全体で34点出土した内、16点を掲載した。1～2は非クロコロ土師器で、2点とも摩滅や器面剥落が激しく観察が困難である。1は甕で外面にヘラナデ痕跡がわずかに見える。2は壺で内外面ともヘラナデ調整と考えられる。3～11はロクロ土師器で、ほとんどが壺の破片である。これらも摩滅や器面の剥落が著しく調整の観察が困難である。基本的には内外面ともにロクロナデで、数点外顔をロクロナデ後手持ちによるヘラケズリを施す。

13は焼し瓦で、Ⅲ層から出土の破片資料であり、全体的に暗灰色を呈した平瓦である。

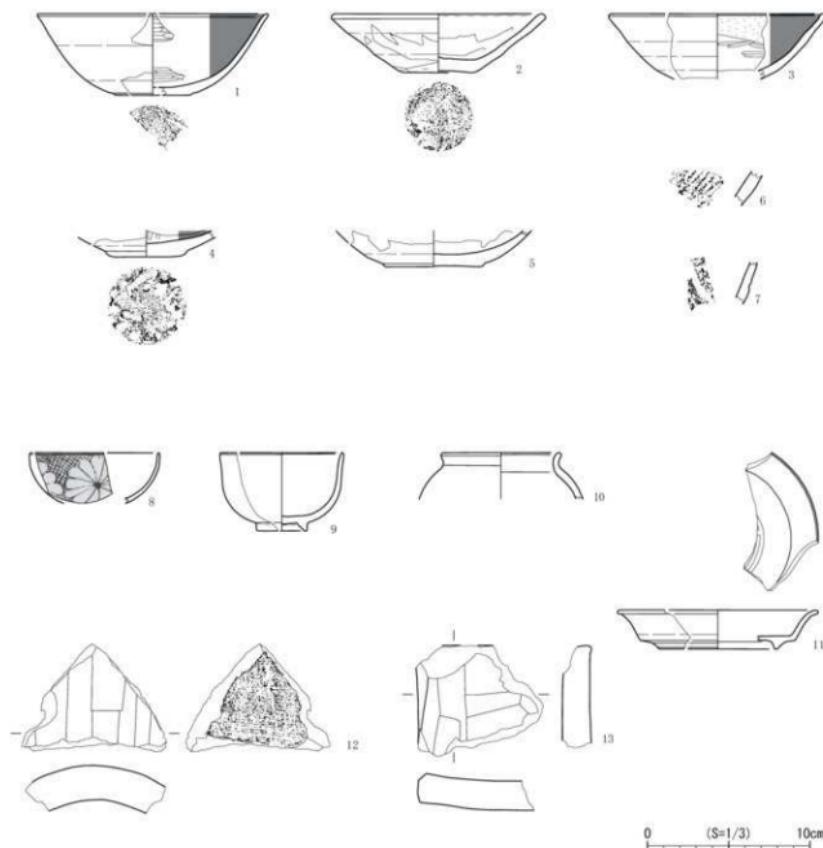
第49図 第3次調査区出土遺物

図版 番号	登録 番号	出土 遺構	層位	種別	基盤	法量 (cm)			外面	内面	備考	写真 図版
						口徑	底径	厚さ				
1	D-3	S03	堆積土	e7x土焼器	坪	(14.0)	(1.6)	5.0	ロクロナデ 泥：回転舟切	ヘラミガニ 黒色処理	粘土綈密 面面合符行	25-1
2	B-1	S01	堆積土	e7x土焼器	坪	(12.8)	6.2	3.6	ロクロナデ 舟下端：手持ちハラケズリ	ロクロナデ～コテあて	泥棒	25-2
3	B-4	S03	堆積土	e7x土焼器	坪	(13.0)			ロクロナデ	ヘラミガニ 黑色処理	粘土綈密	25-3
4	D-5	S03	堆積土	e7x土焼器	坪		4.8		ロクロナデ 泥：植物種子他	ヘラミガニ 黑色処理	粘土綈密	25-4
5	D-2		1～IV	赤土土器	坪		(6.0)		ロクロナデ 泥：切離し不明 斜直	ロテアド	泥棒	25-5
6	A-2	S03	堆積土	調文土器	凹面				夏機文			25-6
7	A-1	S03	堆積土	調文土器	凹面				沈綱文灰陶	紅燒？		25-7
8	J-2	S01	堆積土	陶器	坪	(2.8)			突付 菊花文模し 透明釉		肥前 8c 後半～10c 前半 粘土白色	25-8
9	I-1	S01	堆積土	陶器	坪	(7.0)	3.1	4.8	ロクロナデ 刷毛舟 斜直	灰釉	大堀町 10c 中頃～後半	25-9
10	I-2	S01	堆積土	陶器	小底	(7.2)			灰釉			25-10
11	J-1	S01	堆積土	陶器	小底	(12.2)	(7.2)	2.4	凸縁 透印輪	見达「海」文字 型押	轟戸美濃 10c 中頃～後半	25-11

図版 番号	登録 番号	出土 遺構	層位	種別	基盤	法量 (cm)			備考	写真 図版
						長さ	幅	厚さ		
12	F-1		神田面	瓦	丸瓦	2.1			内面：ナゲ 回面：コビキ板 布目	25-12
13	G-1	S01	堆積土	瓦	平瓦	1.8			内面：ナゲ 回面：ナゲ	25-13
