仙台市文化財調査報告書第500集

仙 台 城 跡 17

— 令和 3 年度 調査報告書 —

仙台市教育委員会

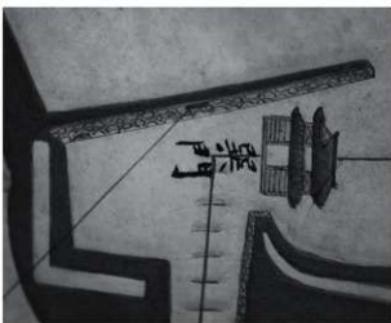
2. 「仙台城修復窺絵図」元禄7年(1694) 仙台市博物館蔵

巽門西側石垣は、追廻側から登った先、巽門前の構形の西壁にあたり、造酒屋敷跡の曲輪下に築かれた石垣である。^{史料} 絵図・史料からは、近世に1度だけ修理を確認することができる。元禄7年（1694）11月29日付の老中奉書で「東丸巽門右脇石垣（略）崩廻付築直之事」とあり、『仙台城修復窓絵図』（第5図2）に位置が示され、巽門より南側の天端付近を修理している。現在、巽門跡より南側延長部の石垣は、近代以降の道路建設（第5図3・4）による切土で盛土されているため石垣は見えない状況である。

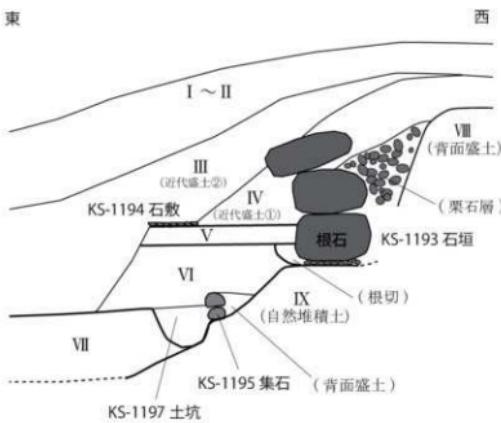
第6図 2区断面模式図

2区では大別9層、細別29層の基本層を確認した。I～IV層は近・現代の堆積土、V～VII層は近世の整地土、IX層は自然堆積土である。

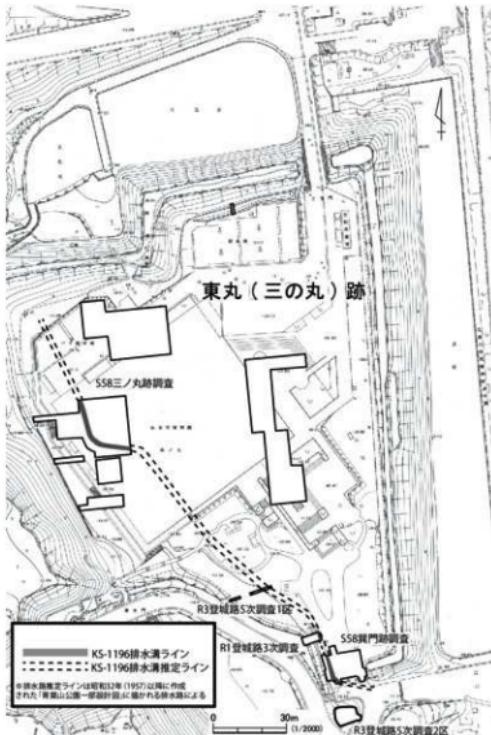
第8図 KS-1196 排水溝全体図

北東部で確認した。規模は最大幅が2.9mで平らな凸型の形状である。南東から北西方向に延びる。排水溝内部では水は流れていおらず現在は機能していない。同形態のコンクリート排水溝は、第32次調査（令和元年度）、昭和58年（1983）の東丸（三の丸）跡調査および巽門跡調査でも検出されている。周辺の調査で確認されているコンクリート排水溝は、昭和32年（1957）以降に作成された「青葉山公園一部設計図」で確認できる排水溝と場所が一致するため一連のものと考えられる。

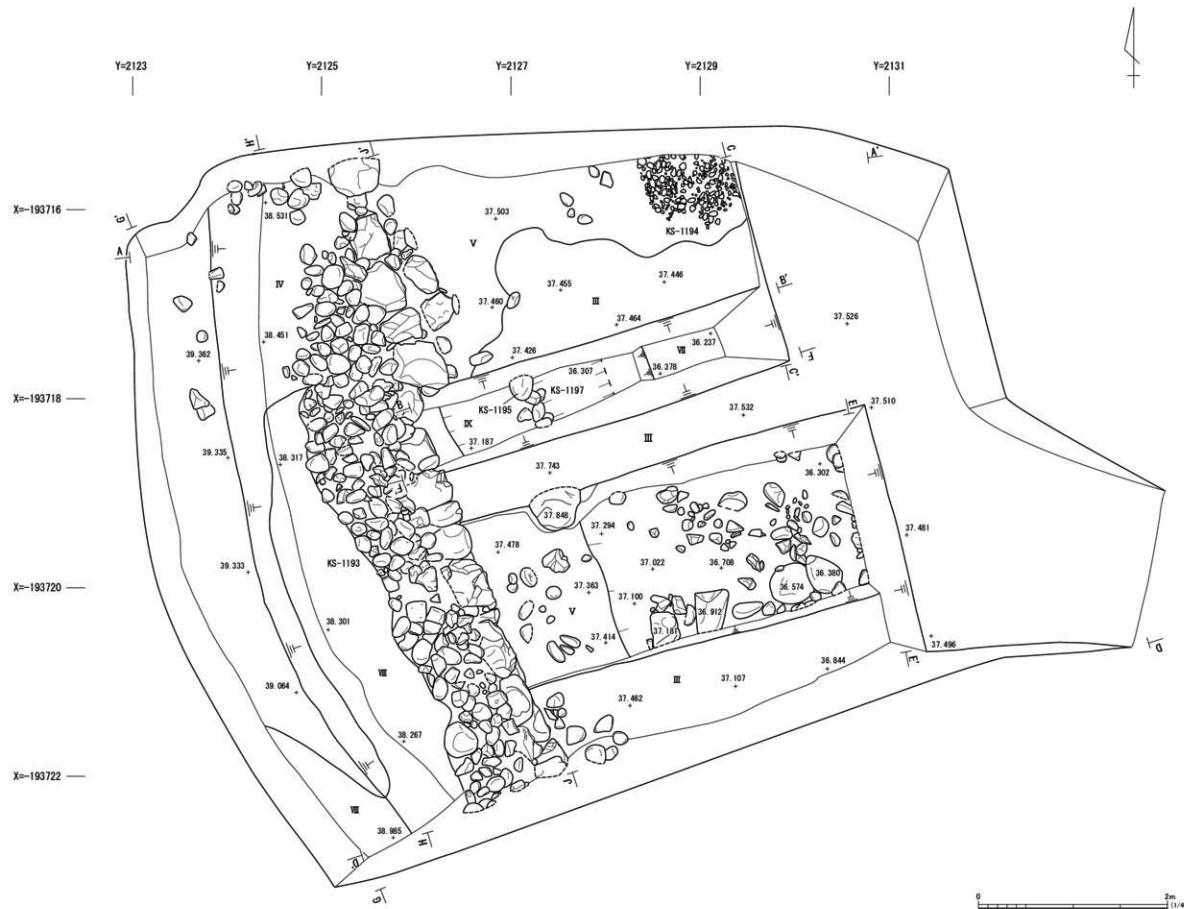
第12図 2区平面図

調査区西側で検出した。調査区南端から北端まで続き、さらに調査区外に延びる。軸線の方向はN19°Wであり現存する異門西側石垣の方向と一致する。積まれた状態では根石を含み2段分を確認し、北側の前倒した築石を含めると最大で4段以上あったことが考えられる。石垣の構築面はVI a層上面で、規模は全長6.9m、高さ0.7m(V層上面から)である。使用石材は、幅25~70cmで加工の無い自然石が用いられる。前倒している3段目築石(第16図No.19~23)については、石材の前面を調整した痕跡が確認できる。1~2段目の築石は、横長に配置され、横目地の通りを意識して積み上げられている。築石と築石の間には小振りな石材(第16図No.25・26)が間詰めされる。根石は、調査区中央部のサブトレーナーで2石(図16 No.16・17)確認した。石垣の背面は、背面盛土V層を確認している。裏込め層は、築石から0.6~1m幅で栗石が充填されている。栗石は、10~20cmの円錐が主体である。裏込め層からは、16世紀後半~17世紀初頭の美濃産天目茶碗(第18図26)が出土し、その他の遺物の混入は確認していない。石垣前面の整地土は、石垣構築後の整地面V層と石垣構築面VI層を確認し、下層で石垣構築以前のIX層を確認している。遺構の時期は、VI a層中で出土した堤産陶器ミニチュア蓋(第18図14)の年代から、19世紀以降と推測される。

調査区北東部で確認した石敷で、径3～8cmの円礫が敷き詰められている。V a層上面に構築されている。石敷の範囲は、東西1m以上、南北80cm以上で、北側は調査区外に延びる。遺構の時期は、V a層から19世紀前半から中頃の大堀相馬産土瓶（図版5-27）が出土し、また遺構上面で板ガラス片を検出していることから、19世紀からIV層上面が露出していた時期までと考えられる。

調査区中央部サブトレーンチ内のIX層上面で確認した。南東から北西方向に延びる帯状の集石である。規模は、東西40cm以上、南北60cm以上で、さらに調査区外の南東から北西に延びる。径20～24cmの円礫が用いられる。集石背面から、瓦が1点出土している。遺構の時期は、KS-1193石垣構築以前と考えられる。

調査区中央部サブトレーンチ内で確認し、VII層上面から掘り込まれている。規模は東西80cm、南北50cm以上、深さ30cm、平面形状は部分的な検出のため不明であり、さらにサブトレーンチ外の南東から北西に延びる。

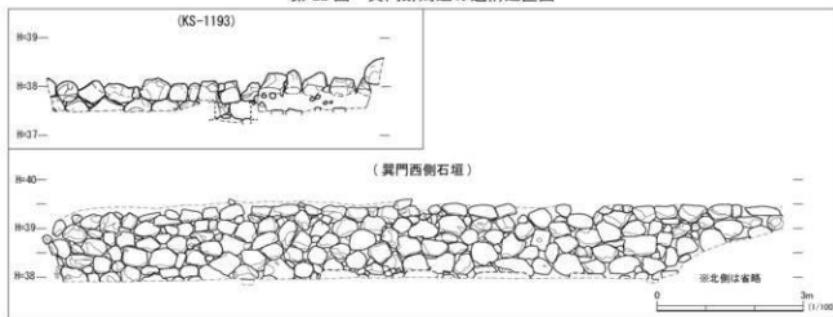
第23図 KS-1193 石垣・羽門西側石垣立面図

石垣の残存している2段分からさらに約1.4mあったことは想定できる（第23図）。

今回確認したKS-1193石垣は、現存する巽門西側石垣から南に10m離れた地点で確認した。巽門西側石垣と同規模の石材を使用した野面積みである点が一致し、さらに巽門西側石垣の延長上にあることから、巽門西側石垣の南側延長部と考えられる。

KS-1193石垣の当初の高さは、近代に搅乱を受け残存した2段分の検出で、詳細な高さを断定できない状況である。現存している巽門西側石垣の天端面が一定の高さで統一であれば、残存部の標高値の比較より、今回のKS-1193石

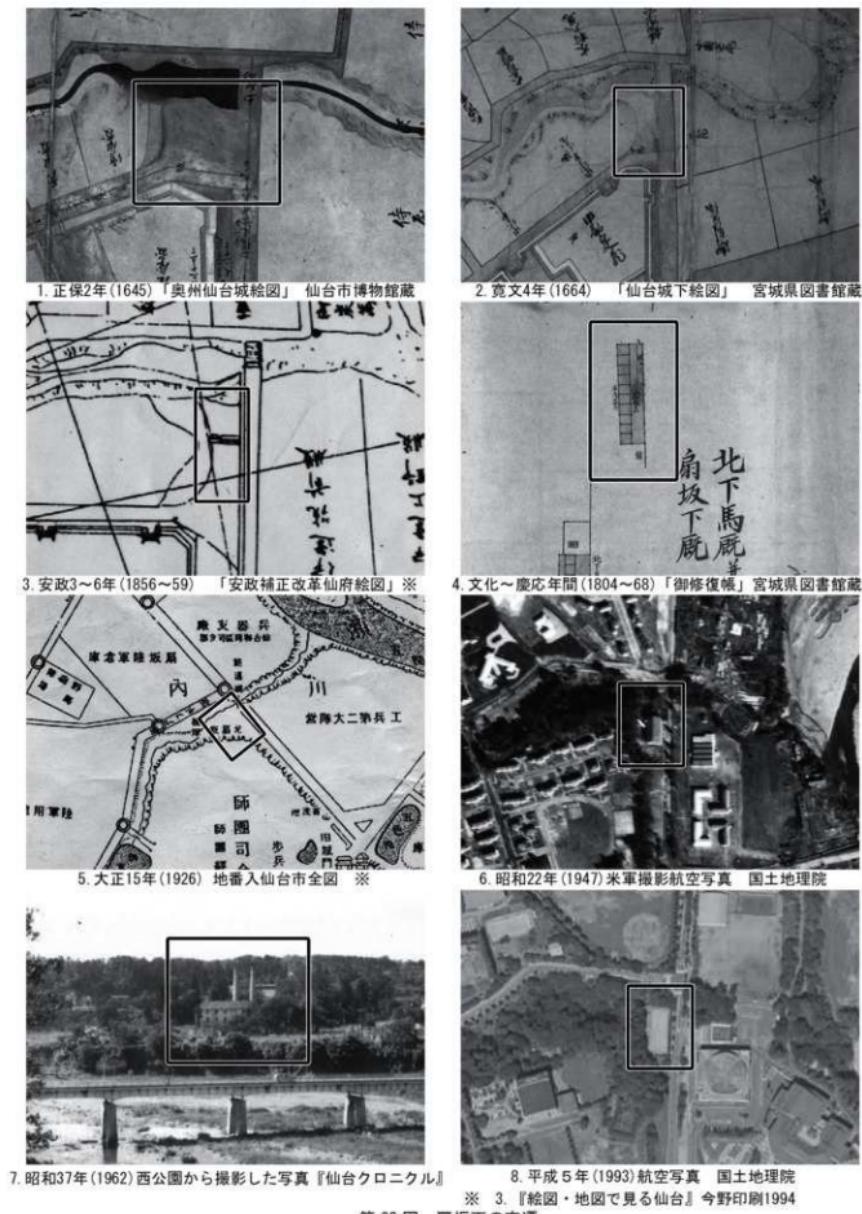
第32図 扇坂下の変遷

終戦直後は、進駐軍が二の丸跡に入り、米軍の管理下となる。昭和22年（1947）の米軍が撮影した航空写真（図32-6）では、煙突がある大型の建物を確認することができ、昭和37年（1962）の古写真（図32-7）にも撮影されており、建物は、米軍の施設の一部で、ボイラープラントであったとされる（『仙台クロニクル』2020）。ボイラープラントは、終戦直後に、米軍が第二師団跡地にキャンプ仙台を整備した際に建設されたと考えられる。古写真から、昭和37年（1962）以降もこの建物は扇坂下にあったことが確認できる。

昭和40～50年（1965～1975）代には、旧仙台商業高校のプールが作られ、平成初期まで利用されていた（図32-8）。その後、仙台市博物館第2駐車場として現在に至る。

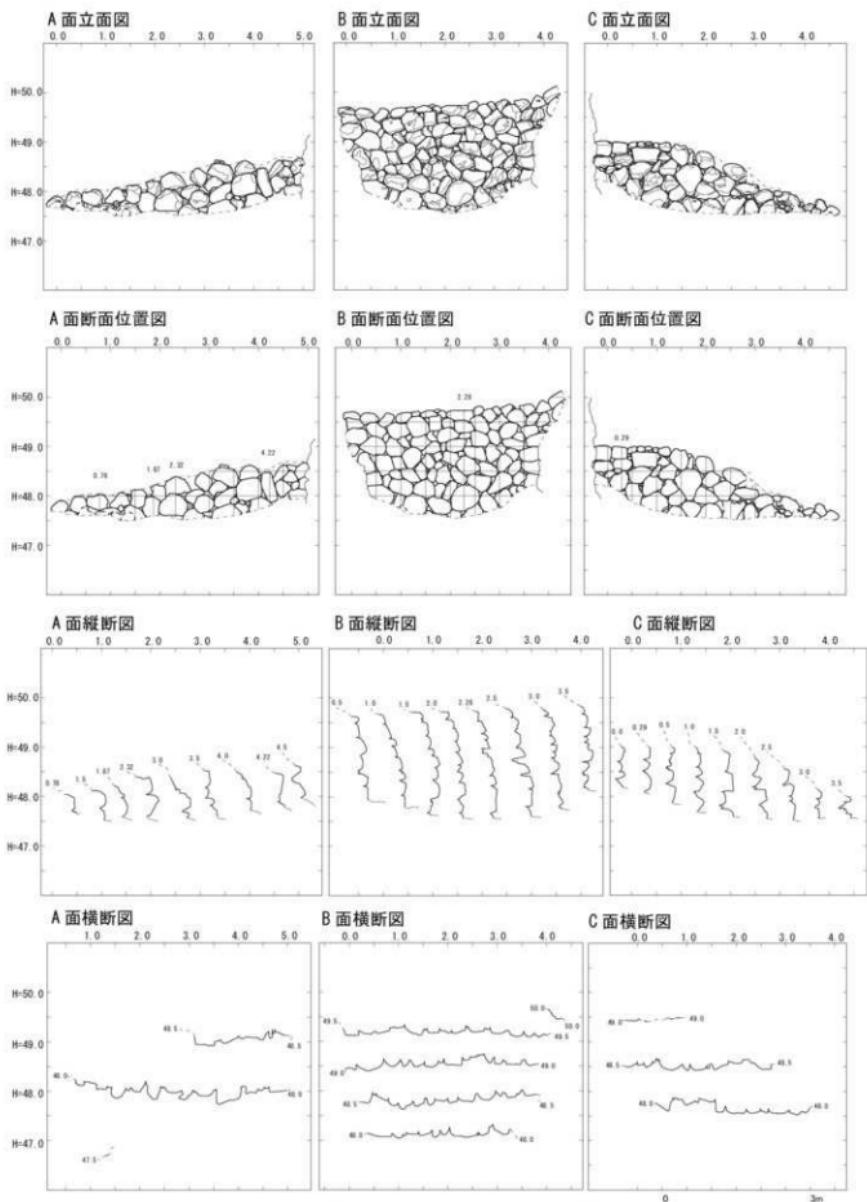
第39図 清水門井戸石垣立面図・縦断図・横断図

清水門井戸石垣は、総延長は 38.2m(A面 : 5.1m, B面 : 4.4m, C面 : 5m) であり、現地表面から最大で 8段分（高さ 2.2m）が確認できる。築石に使用される石材はほとんどが自然石で、一部、石の表面を加工した石材が見られる。A面・C面の天端は東側にかけて欠損がみられる。

震災以前に実施された平成13年度の測量と比べ、築石や間詰石の欠損は認められなかったが、B面の縦横断面図をみると中心部が前にせり出し、石垣の膨らみ（はらみ出し）が認められた。崩落の危険性がある変状である。

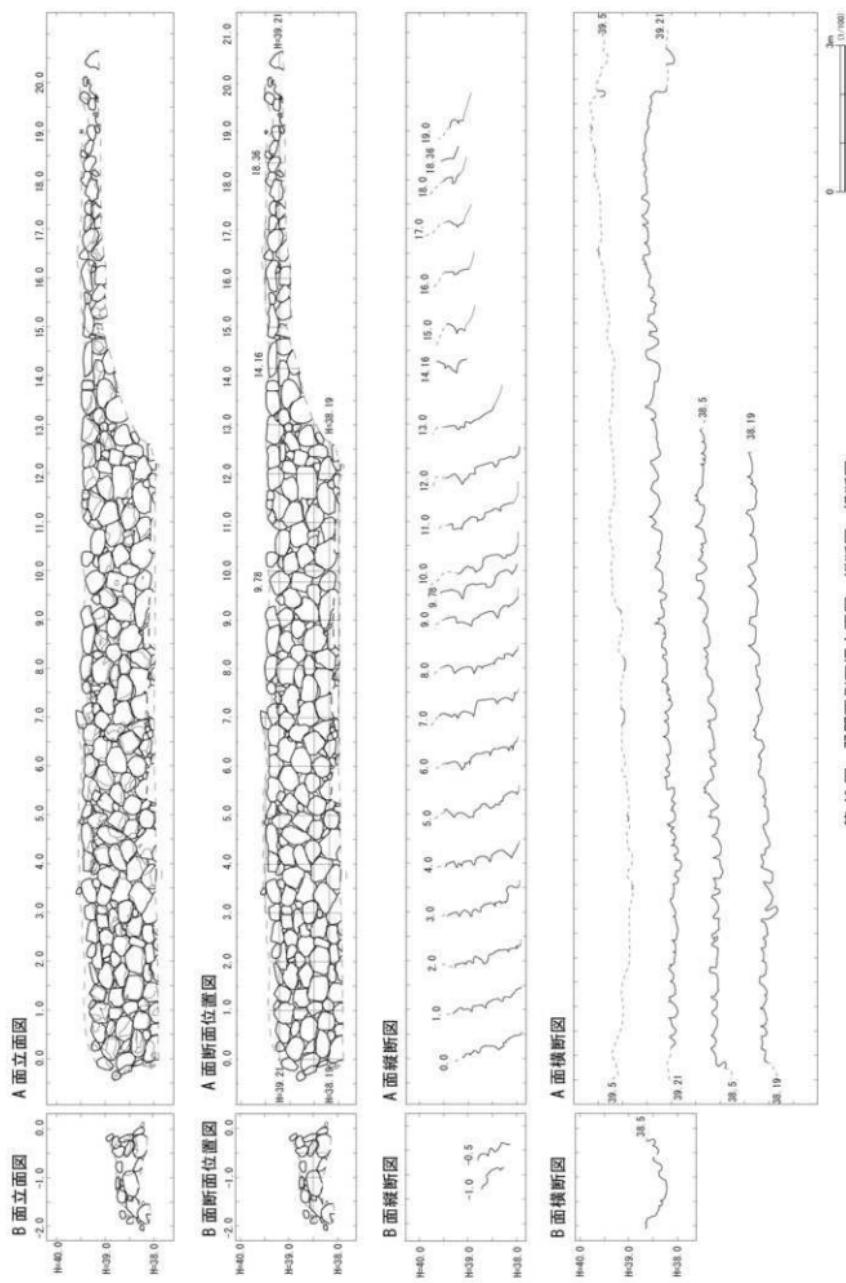
第40図 巽門西側石垣立面図・縦断図・横断図

翼門西側石垣は、総延長は 115.5m(A面 : 105m, B面 : 1.5m) であり、現地表面から最大で 6段分（高さ 1.6m）が確認できる。築石に使用される石材はほとんどが自然石である。天端石は、一部欠損箇所がみられる。A面北端部は崩れしており、北半部延長 8m、高さ約 1m の範囲は盛土により覆われている。A面南半部の地面部分はコンクリートで固められている。B面は当初 A面に連続した向きであったことが想定され、近代の階段設置の際に背面が押されて動いたと考えられる。
