岡山県埋蔵文化財発掘調査報告 258

岡山城本丸跡・ 二の丸跡

旭川内山下地区河川改修工事に伴う発掘調査

岡山県教育委員会

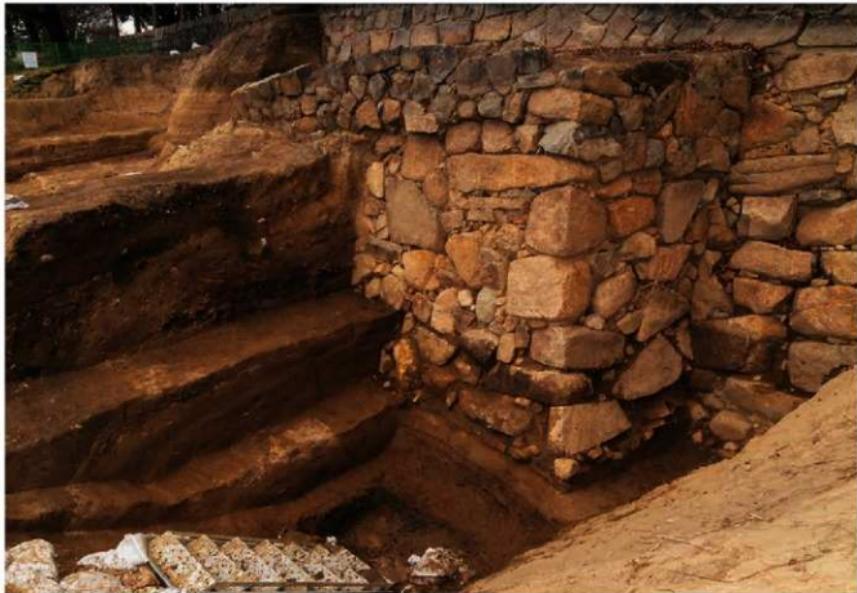
1 中水手門調査区完掘状況（北東から）

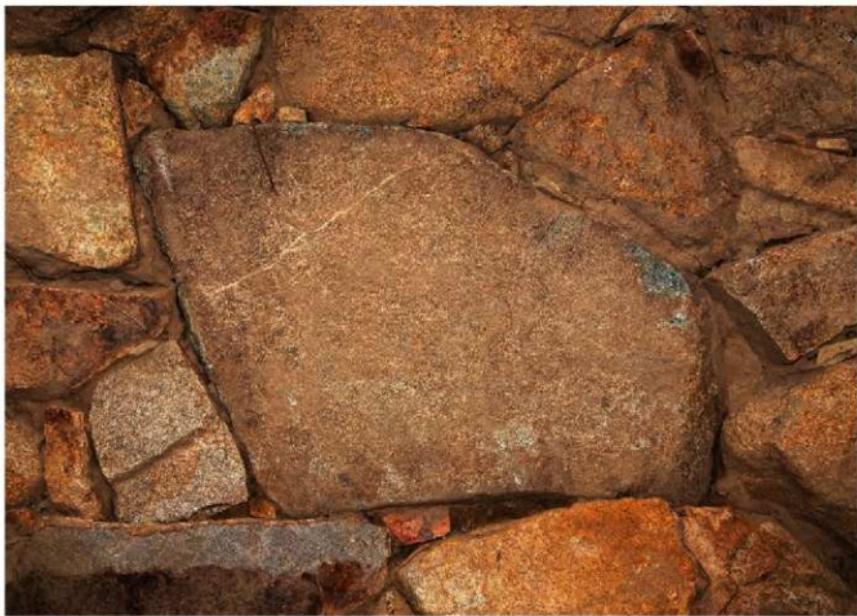
2 中水手門調査区石垣 4 築石（東から）

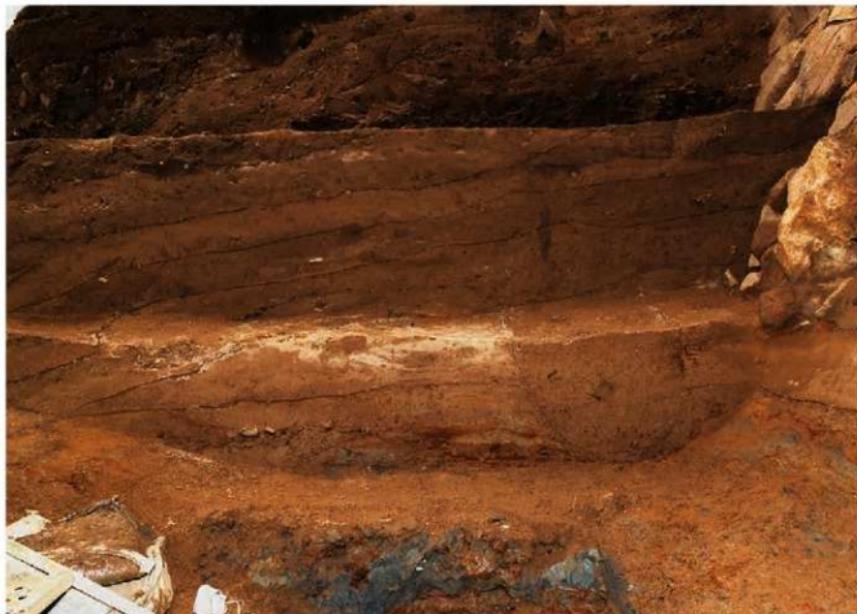
1 中水手門調査区石垣 4 被覆土層（北から）

石垣の被覆土層はその堆積状況から、石垣下部の流出を防ぐための土居（土堤）と考える。この被覆土層からは宇喜多・前期池田期の瓦が出土し、それより新しい瓦を含まない。一方、中水手門調査区では被覆土層の直上に形成された瓦溜まり層から、江戸時代中期の瓦が出土した。この瓦溜まり層はその検出状況から明治5（1873）年の廃城に伴うものと考える。よって、江戸時代初期の石垣構造が、江戸時代を通じて維持されていたと推察する。

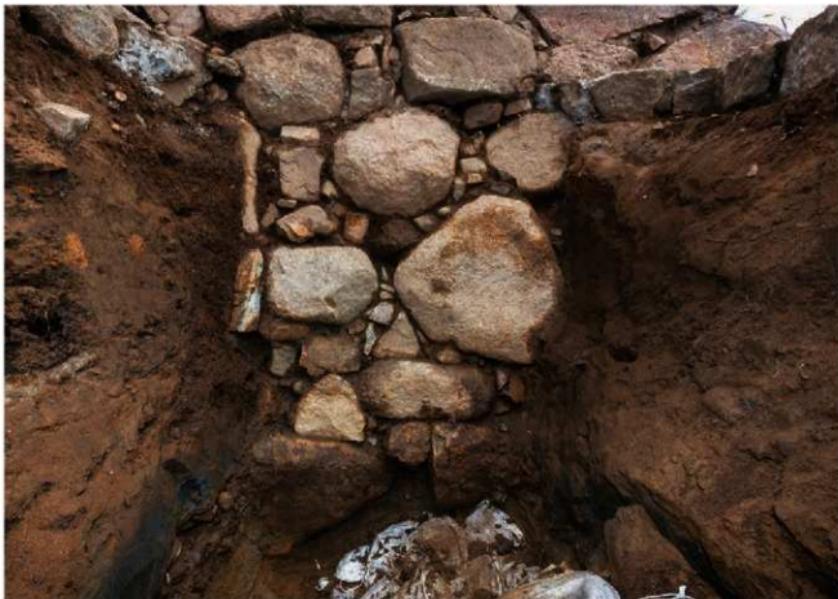
1 弓櫓調査区石垣 2 基礎部分検出状況（南から）

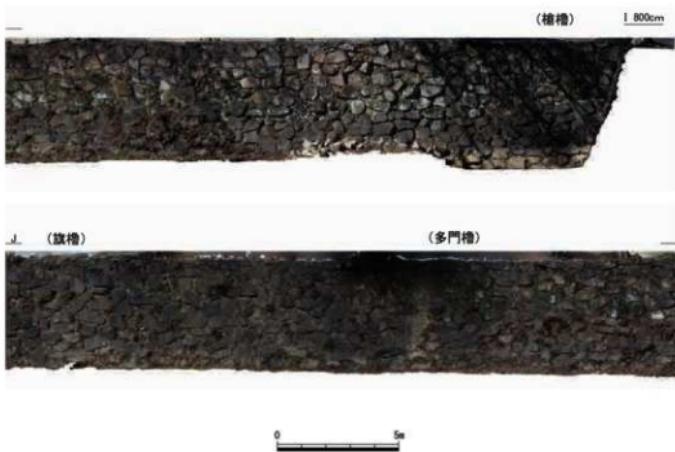
第38図 本丸東辺石垣立面⑤オルソ図 (1/200)

槍櫓の南から、内堀南の鍋隈角部までの本丸東辺石垣に該当する。「牙城閣櫓実測図」(巻頭図版4)によれば、この地点には弓櫓に隣接する槍櫓から多聞櫓、旗櫓が林立していた。その総延長は96.4mである。隣接する岡山城本丸下の段の調査において、郭内側石垣の上半は近代における積み直し石垣であったと報告されている。今回の弓櫓調査区でも、その下半が角度66°を測るのに対して、上半

は90°と直角になっていることが判明した。さらに石垣の間にはコンクリートモルタルが顕著に見られ、近代以降の積み直しであると考える。そこでオルソ図を基に現地踏査を行い、近代以降の石垣と近世の石垣の判別に努めた。判別は築石の大きさ、角度、積み方の3点に基づき実施した。結果、近

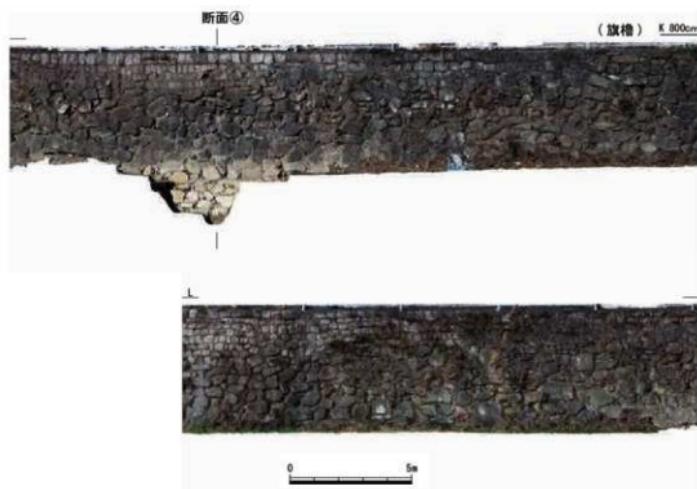
第40図 本丸・二の丸東辺石垣立面⑥オルソ図 (1/200)

槍櫓の櫓台部分付近の石垣は、残存最大高 2.7 m を測る。石垣基底の標高は 3.0 m を測る。築石の大きさは 0.4 ~ 1.0 m である。これら築石を横積みとしており、3.0 ~ 5.0 m ほど目地の通る部分がある。結果、いわゆる布崩し積みとなっている。観察を行ったところ、築石の目には近代以降の河川改修に伴うとみられるコンクリートモルタルが練り込まれていた。しかし、部分的に築石同士が接している状況を見て取れた。これによると、築石同士の端部が接する、あるいは端部から 5 ~ 10 cm ほど奥で接する端持ちに近い積み方となっている。また、築石の奥には栗石層もあるようである。築石は表面の平滑な自然石を主体とするが、わずかに矢穴による割石も認められた。また、粗いハツリによる仕上げを施した石材も認められる。間詰め石は多くが脱落しているようであり、緻密とは言いがたい。また、角礫、円礫とも認められる。これら築石、間詰め石の石材は花崗岩を主体とし、これにホルンフェルス、泥岩、安山岩、斑鷹岩などが混入する。

多間櫓下付近の石垣も、基本的には同じ特徴を示している。ただ、この地点の築石は目地の通りがよく、最大 8 m 近くも築石を横積みした部分が見られる。また、矢穴による割石を 10 点確認し、僅かではあるがその割合が増えている。矢穴の大きさは下底 8 ~ 10 cm、上底 5 ~ 7 cm を測る。

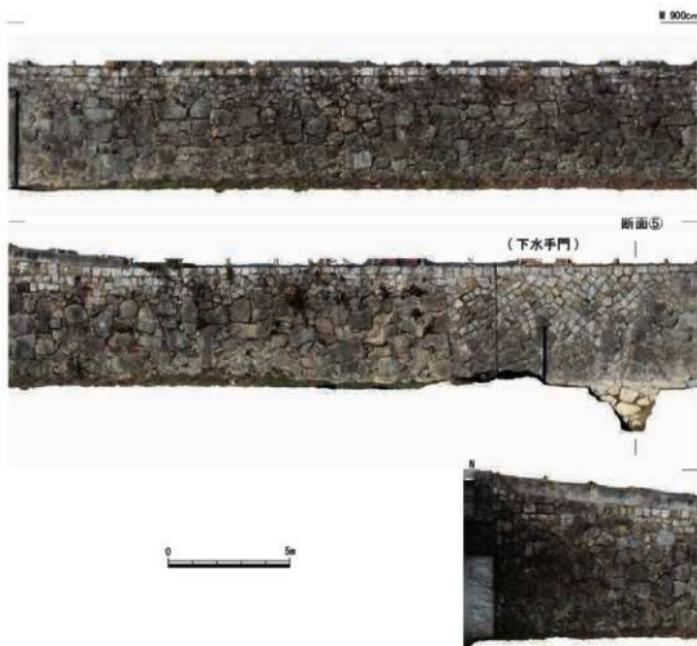
第42図 二の丸東辺石垣立面⑦オルソ図 (1/200)

今回の石垣調査により、旗檜台石垣の位置を確認することができた。旗檜は本丸下の段南東隅に位置する三重櫓とされる。旗檜石垣の南隅角天端は、弓檜と槍檜の接合か所から 53.4 m 南に位置する。石垣天端の標高は 7.4 m である。この地点の石垣底部の標高が 3.5 m を測ることから、その現存最大高は 3.9 m である。長さ 0.4 ~ 1.2 m、高さ 0.2 m を測る横長の石材を少なくとも 6 m 連続して横積みとしており、その特徴から見て、これが天端石にあたると考える。隅角部が形成されており、角石は長さ 0.5 ~ 1.3 m を測る。全部で 8 石残存している。算木の引きは弱く、重ね積みに近い積み方となっている。その角度は 66 ~ 70° を測り、上半には緩い反りが認められる。専用隅脇石は見られない。

旗檜台石垣の南に続く内堀付近の石垣は、天端石と考える横長の石材が標高 6.0 m の位置で見られる。旗檜台石垣の天端と比して、約 1.5 m ほど低くなっている。これは、「牙城閣櫓実測図」の内容に符号する。加えて、内堀石垣が旗檜台石垣を覆うように築かれていることから、内堀石垣の方が新しいことがわかる。しかし、築石の特徴を見ると①自然石主体で、これに矢穴をもつ割石がわずかに認められること。②長さ 0.4 ~ 1.5 m を測り、これらを布刷し積みとすること。③築石中に長さ高さとも 1.0 m を超える大型石材を積み、立石としていることなどの特徴が一致している。このことから、旗檜台石垣と内堀石垣は一連の工程において築かれたと考える。これら諸特徴を勘案すると、その構築時期は本丸 4 類併行、前期池田氏段階である。

さて、内堀石垣の上層には、コンクリートモルタル練積みによる石垣が見られる。その天端が現在の街路上面に達していることから、旭川護岸のかさ上げを目的として築かれたものと考える。昭和13年度直轄工事年報には、昭和9年の洪水を受けて、計画水位を0.5～2.0mほど上げたのに伴い、堤防高を高めた記録がある。この地点で見られる道路面のかさ上げも、こうした堤防高のかさ上げに伴うものと推察する。
