安芸国分寺跡 一第2次調査概報一

広島県教育委員会

安芸国分寺跡 第2次調査報告

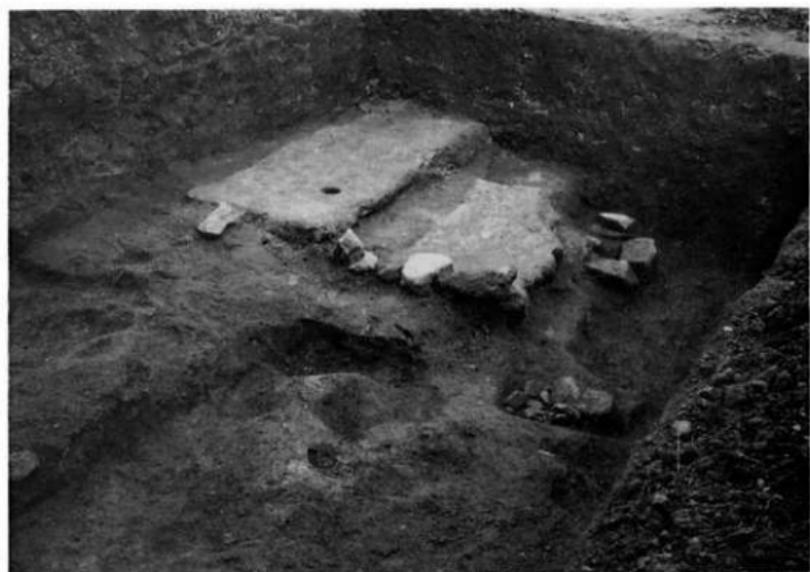
図版 1

a 中門址南辺基壇

昨年度の調査であきらかにされた階段状基壇の西側に東西2.5m, 南北4.5mのトレチを設け, また東側に南辺から南北2.5m, 東西2.5mの拡張区を設けて, 昨年度調査した階段状基壇に連続して, その西側部分を調査した。

階段状基壇はトレチの東端から約2mのところまで連続しており, 上段は幅約60cm, 高さ約10cm, 下段は幅約50cm, 高さ約15cmの基壇で, 下段の基底部からトレチの南辺までは約20cmのゆるやかな傾斜をもつた赤褐色土が続いている。

階段状基壇は, 上, 下段とも風化した厚さ約5cmをはかる花崗岩質の土によって堅く踏みしめられている。上段の基壇には, その風化した花崗岩質土の西端から約40cm, 南辺から約15cmのところに, 約8cm, 深さ約10cmで底の平坦な小穴がみられ, 門に使用された扉の軸受けの穴かと思わせるものがあった。

またこの階段状基壇の西端には, 長さ8~22cm, 幅10~24cmの角礫を南北に6個, その内, 上段の端に1個, 下段の端には5個並べられていた。また, 下段の基壇の南西端には約30cm巾20cmの角礫が1個みられ, 角礫をはさんだような形で瓦がその上に集積していた。下段の基底部には昨年度の調査でも角礫が並べられているのがみられたが, 今回の調査ではこれに統くものがあきらかになった。

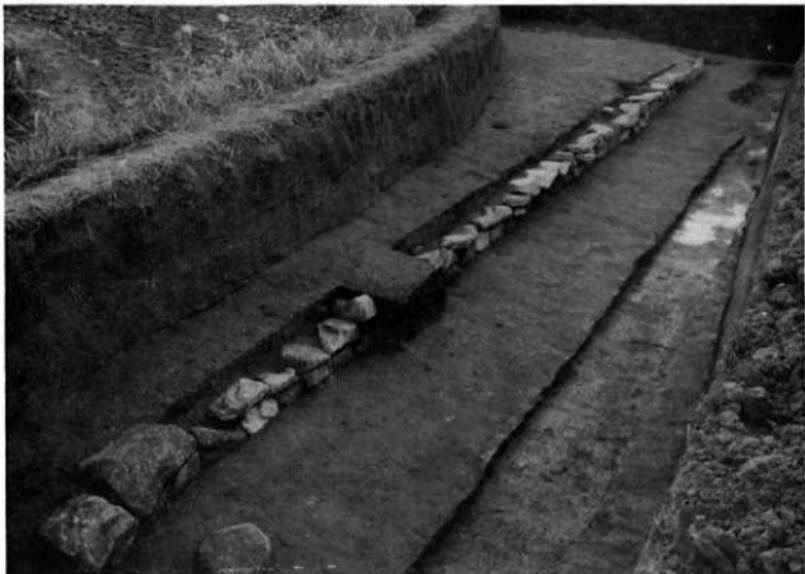
図版 2

a 講堂址北辺基壇

第5区、第6区において、基壇の北辺を約18m、西辺を3.4mと北西のコーナーを確認した。

基壇は石積みのもので、その北辺についてみると、北西コーナーより東へ約13.5mの点から、東へ約10mの間は積石の残存状態が良好であるが、それより東側においては石積みは失われている。西辺には、10~20cm大で北辺の積石よりやや小型の石が30個余り残っているが、その配置には一定性がない。

基壇は、第5区西壁の断面でみると、地山を約15cm掘りこんで、その上に版築と思われる盛土をし、周囲に25~30cm大の花崗岩を積んでいる。

積石は、北西コーナーより東へ1.35m~2.40mの間は扁平な石を6枚立てているがそれより東側は厚さ10~15cmの小石をそろえて2~3段積み上げている。積石の高さは20~30cmをはかる。

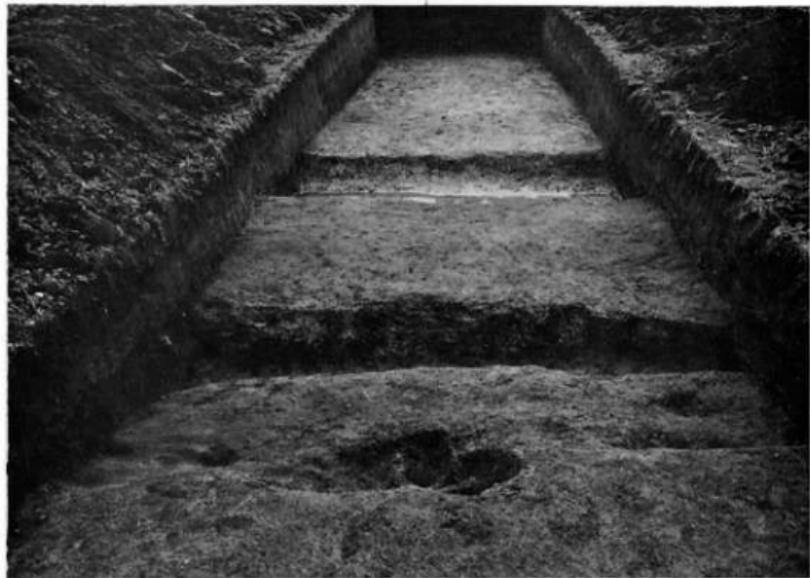
圖版 3

a 葬 地 址

南側の溝は、幅1.8m、深さ35cmのU字溝で掘り方がはっきりしたが、それより1.7m離れた北側の溝は北縁がかなり乱れていた。この溝は2段造りになっていて南よりが深くなっている、幅約1.8m、深さは30cmであった。

この結果、この遺構は、2本の溝を両側に取りつけた築地跡と推定できた。溝は石材、その他の物を使用した痕跡は認められず、地山を素掘りしただけの

簡単なもののようにあり、2本の溝に狭まれた部分は低平で、平均幅1.8mである。この上部に盛土を施し、屋根瓦を敷く等の構築物が想像されるが、削平されたものらしく不明である。築地中心部より、2本の溝中心部までの距離は、約1.8mであることから考えれば軒先90cm程度の築地を想定することができよう。後世の擾乱も加工修正の跡も認められず、溝内出土の土器片や古瓦類も布目文様の検討から古式なものが認められるが、なかには比較的新しいとされる土器片、古瓦類も検出されることから、創建時より長期間にわたって存続したものと考えられる。

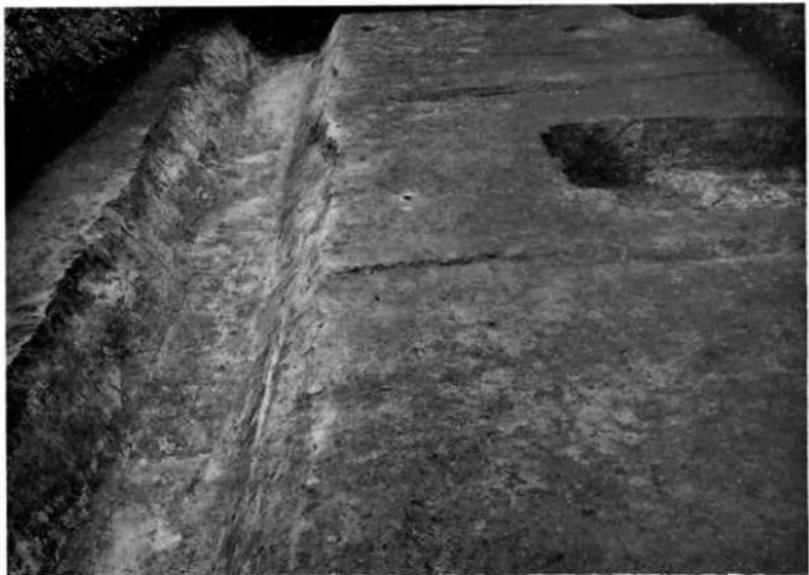
图版 4

a 溝 状 遗 槽

塔址の東約50m、中門址と推定される位置の西約25mの水田中にボーリング調査による地山の落ち込みがあることから、南北の畔にそって東西2m、南北3mの第2トレーニングを設定した。耕土下を20~25cm掘りさげたところ、トレーニングのほぼ中央部から西側部分に暗褐色土の落ち込みが南北方向にみられた。この南北にのびる落ち込みを追ってトレーニングを東に3m、南に6m拡張した。その結果、U字溝であることがあきらかになった。

溝は黄色土から切り込まれており、幅130~150cm、底部幅50~60cmのU字状をなしで南北にのびている。溝の深さはトレーニング北壁部で65cm、南壁部で116cmとなっており北から南へと傾斜している。

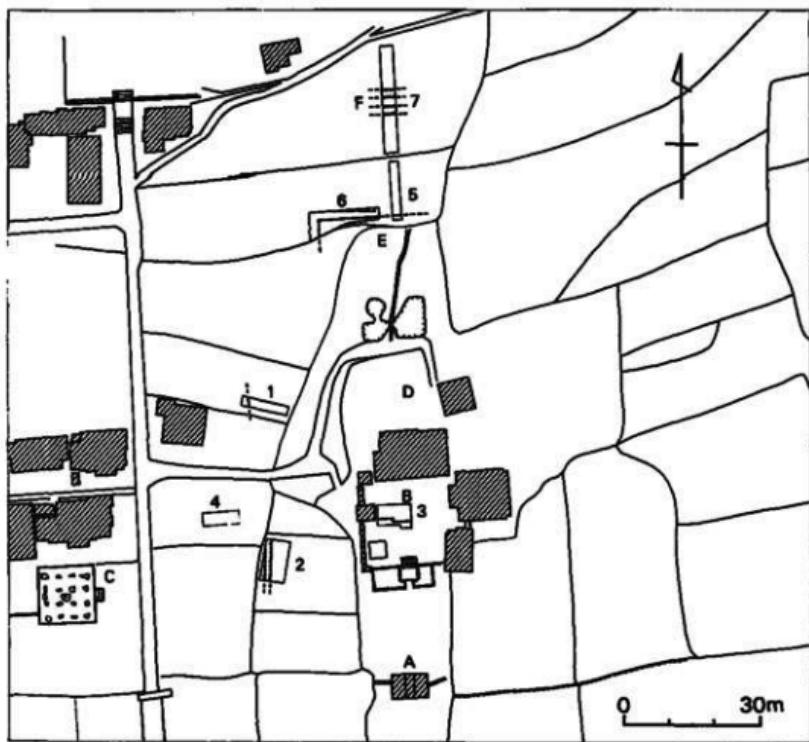
第1図 調査区配図図 (A……南門址, B……中門址, C……塔址,
D……金堂址?, E……講堂址, F……藥師址)

昨年度の調査に引き続いて、今年度は現国分寺境内の西側で、創建時の遺構を検出することとともに、寺域の北端を検出することを目標に、つぎのように、調査区を設定した。

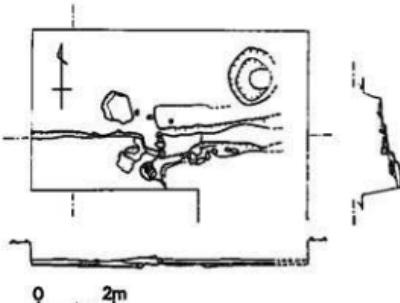
第2図 中門址南辺基壇実測図

基壇の上面には基壇の南辺から約30cm, 階段の西端から約50cmのところに南北径約85cm東西径約80cm, 深さ約15cm程度のほぼ円形をしたピット1個がみられ, その東隣りに径10cmの小穴が1個所みられたが, 根石等の存在は全くみられず, 直ちに柱穴と

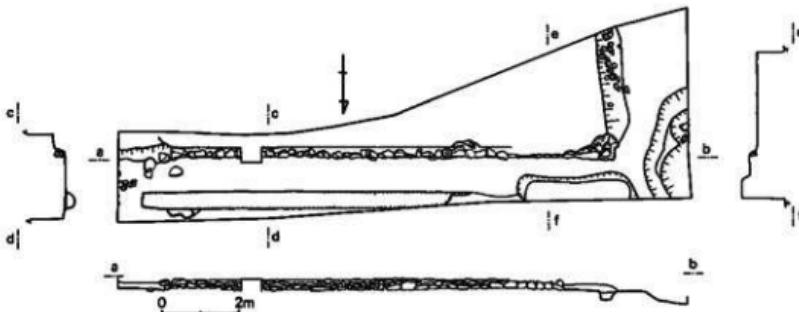
第4図 講堂址北辺基壇実測図

北西コーナーより、東へ1.35mの間には、積石を抜き取った穴が残っている。その状態から推定すると、幅25~30cmの石が3~4枚立ててあったらしい。またコーナー

には直径約40cm、深さ約35cmの抜きとり穴があり、この部分には、やや大きめの石がえられていたと推定された。

北辺基壇より約90cm北には、幅約45cm、深さ約30cmの溝状の遺構が、基壇とほぼ平行に走っており、雨落溝と考えられた。北辺基壇南側の水田の畦畔に認められる3個の礎石を結ぶ線とこの溝の中心との距離は約2.8mをはかり、軒の出が9尺余りの建物が想定できる。

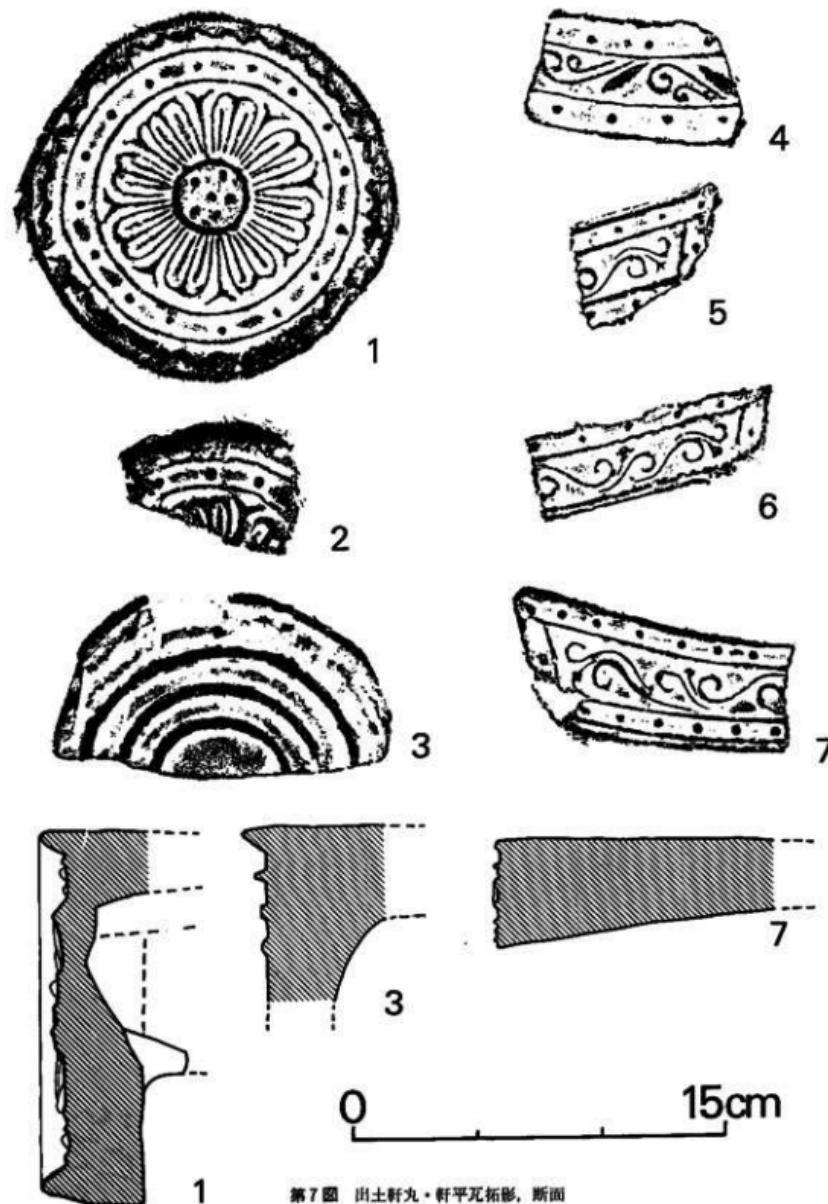
第7圖 出土軒九・軒平瓦拓影，斷面

1は複弁蓮華文軒丸瓦で昨年度調査及び以前にも数多く検出された瓦である。瓦当面径は14.5cm, 完形であるがやや小さい。内区は小さい中房に1+5の蓮子を持ち、弁端がやや隆起した細い稜線の、8葉の複弁である。外区は2本の圈線の間に16個からなる小さな珠文が廻り、外線には外向の鋸歯文が廻っているものである。全体として繊細な線で画かれ、胎土、焼成も良好であることなど、寺院の創建に際して使用されたものと思われる。

3は重圓文軒丸瓦で、整然と配置された4重の圈線から成り立っている。復元推定径は16cmで、内側の3本の圈は低く、外縁に相当する4重めのものはやや高くなっている。備後国分寺出土の同種のものに比し、圈線は細く、且つ備後国分寺のものは中央に珠文を配置しているが、これには無く、やや古い様式を示している。類例は、近くの安芸郡府中町の下岡田遺跡出土の重圓文軒丸瓦がある。下岡田遺跡では対になる重孤文軒平瓦が出土しているが、国分寺からは発見されていない。胎土、焼成も良好である。

4は均正唐草文軒平瓦で、瓦当面が左側2分の1以下なので、中心部が不明であるが、以前の調査による類例から考えると、中心飾に

6は右側4分の1のみの出土で、全体は不明であるが、これも以前の調査で出土の唐草文軒平瓦との比較により、中心飾に**○**の文様を持つ均正唐草文軒平瓦であろう、外区に珠文帯を持ち、唐草文は4よりかなり硬化している。やや時期が下ると思われる。

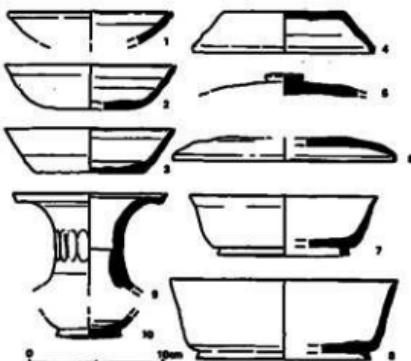
第8図 出土耳軸・縁軸器実測図

杯一平底のものと、高台付のものに区別される。2は講堂址から出土したもので、器高3.2cm、口径12.6cm、底径6.5cmの大きさである。平底であり、底部から胴部へかけての立ちあがりはゆるやかで、胴部はわずかに丸みをもっている。また、底部から胴部に移る境には、幅1mmの凹線が1本めぐっている。灰色を呈し、焼成は良好である。

3は北辺築地址から出土したもので、器高3.2cm、口径12.6cm、底径8cmの大きさである。平底の底部と胴部との境が明瞭であり、底部、胴部とも内外面に水ひき痕がある。底は縁から中央部にかけていく分上り気味の上げ底ふうになっている。暗灰色を呈し、焼成は良好である。

7は北辺築地址から出土したもので、器高4.4cm、口径13.9cm、底径9.7cmの大きさである。高さ0.6cmの高台がつき、胴部は丸みをもって立ちあがり、口縁はわずかに外反している。高台の厚さは0.5cmであるが、内側部分と外側部分とではわずかの高低差があり、内側部分が高くなっている。そのため内側部分で杯身をささえている。表面には全体に水ひき痕がある。黄白色を呈し、焼きはやや弱い。

碗—北辺築地址から出土したもので、口径12.1cmであるが、下半部は欠損している。器高は高くなく、皿に近い浅い碗と思われる。口縁端はわずかに外反している。表面には水ひき痕がみられ、胎土は暗灰色をなし、きめが細かい。深緑色を呈し、焼成は良好である。
