明官地廃寺跡

—第3次発掘調査概報—

広島県立埋蔵文化財センター

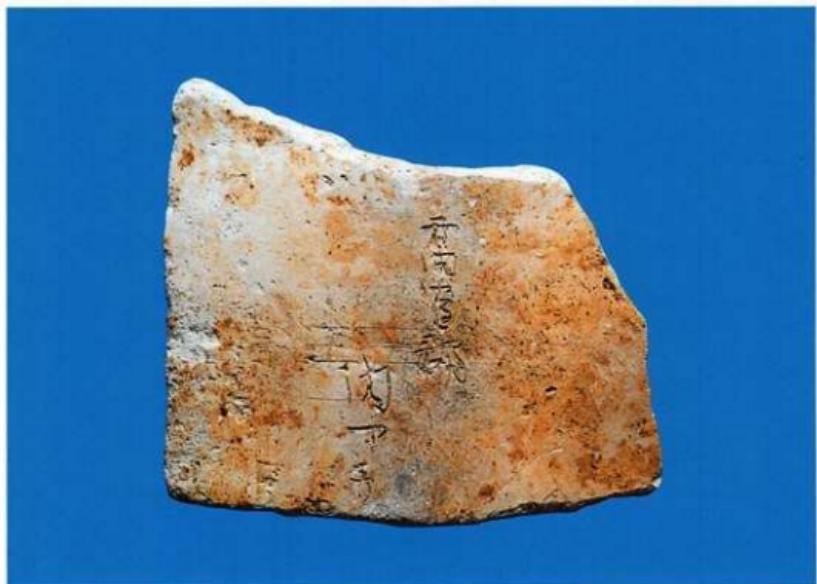
「高宮郡内マ（部）寺」銘の文字瓦

S3区の瓦溜から出土した平瓦の破片で、凸面に焼成前のヘラ書き文字が記されている。文字は縦書き二行で、「寺」の文字がやや不明瞭であるが「高宮郡内マ(部)寺」と解読でき、郡名と寺名を記したものである。瓦は、凸面は格子タタキのち丁寧なナデ調整、凹面は全面をヘラケズリとする。灰白色を呈し、焼成はやや軟質である。

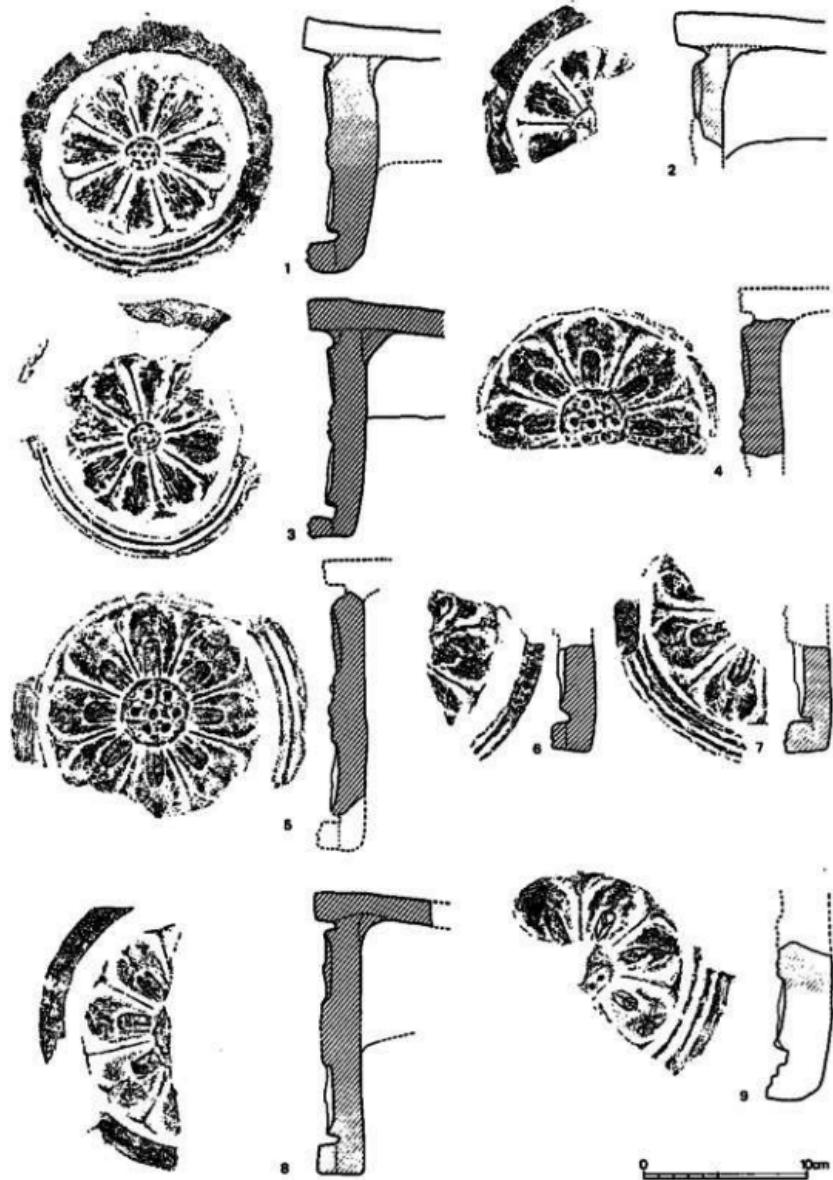
第6圖 軒九瓦拓影實測圖1 (1:4)

STIa類(第6図1~3) 素弁と単弁を交互に並べた8弁蓮華文軒丸瓦である。中房には1+6の蓮子をもち、単弁の子葉の周囲には毛羽(いわゆる火焰文)を配している。4つの素弁のなかでも最も小さい1つには子葉と毛羽の痕跡がわずかに残っており、STIb類の範型の彫直しと考えられる。周縁の下半には二重の圓線がめぐるが、上半は特異な接合方法のため圓線はない。すべての固体に丸瓦部が接合された状態で出土しており、従来推定されていた特異な接合方法を採用していることが実証された(図版12-3)。1は暗灰色を呈し、胎土に砂粒を多く含む。2・3は、灰白色~灰色を呈し、胎土に砂粒が少ない。これらは、焼成は良好であるが、胎土や細部のつくりがやや異なる。

TIIa類(第6図4~7) 単弁の8弁蓮華文軒丸瓦である。単弁の軒丸瓦の中では、中房が最も大きく1+6の大きな蓮子を配する。瓦当部の厚さは面径に比べて薄く、扁平な印象を受ける。周縁に二重の圓線をめぐらせ、この周縁が剥がれた部分では接合のためのカキ目が観察される(5)。灰黒色を呈するもの(4)と、灰白色を呈するもの(5~7)があるが、統じて焼成はやや軟質である。

TIIb類(第6図8) 単弁の8弁蓮華文軒丸瓦で、弁区はTIIa類と酷似しているが中房に蓮子がなさうこと、周縁が平坦で圓線を削り取っている点で区分した。TIIa類の範型と類縁関係が認められる。灰黒色を呈し、胎土・焼成とも(4)に酷似する。

T III b類 (第6図9) 単弁の7弁蓮華文軒丸瓦で、周縁の2重の圓線が段状になつてゐるところから、第1次調査時に出土したT III b類と推定される。中房は比較的大きいが蓮子は小さく1+4と推定され、子葉のなかに綾杉状の毛羽をもつ。この個体には、範型の木目が浮き出しており、この木目の方向が中房と弁区では異なる。このことから、範型の中房部分が使用の途中で何らかの原因で破損し、中房部分のみをくりぬいて差替えた可能性が考えられる。このことを裏付けるように、中房の周辺部には範型の中房と弁区とのすきまに粘土がはいりこんだ痕跡が残っている。範型の修理の特異な例として注目されよう。淡赤褐色を呈し、焼成は良好。破碎後、表面に漆状の塗末物が付着している。

他に軒丸瓦の製作技法として特筆すべきことは、今回出土したT III b類で、瓦当表面に残る范型の木目の方向から、范型の中房部分のみをくり抜いて范型を改造していることが判明した。范型の修理の特異な例として注目されよう。また、今回F類が3点出土したが、これによると瓦当部と丸瓦部の接合方法は、他のものと同じ特異な接合方法を採用している。F類は類例がなく時期を明確にできないが、粗雑なつくりと退化した複弁などから奈良時代末から平安時代にかけてのものと考えられ、軒丸瓦の製作にあたってかなり長期間伝統的手法を維持した工人集団が関わっていたことが推測される。

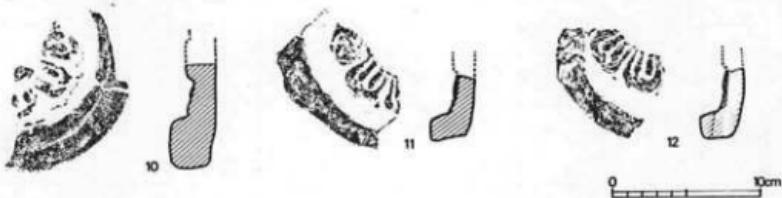
第7図 軒丸瓦拓影実測図2 (1:4)

FI類 (第7図10~12) 複弁の蓮華文軒丸瓦で、蓮弁は7~10弁と推定される。間弁は小さな三角形状を呈し、周縁は平坦で無文。つくりは雑で、大きさもそれぞれ異なり、焼成は総じて軟質である。ただし、丸瓦部との接合方法は、他のものと同じ特異な接合方法を踏襲している。

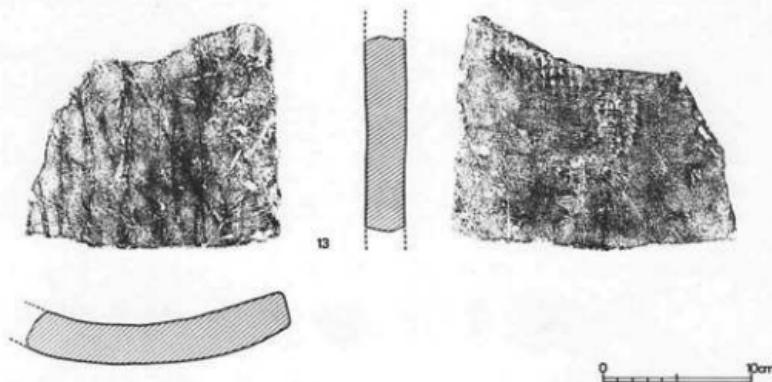
第8図 文字瓦拓影実測図 (1:4)

B. 文字瓦 (第8図13)

文字瓦 S 3 区から出土した平瓦凸面に「高宮郡内マ（部）寺」とヘラ書きされた文字が発見された。寺跡のある高田郡吉田町中馬は、中世には内部庄中馬として文献に度々登場するところから、令制下の高宮郡（現在の高田郡の西半部）の内部郷にあたるとされていた。今回の文字瓦の出土により、これが実証されることになる。この文字瓦の製作年代については、高宮郡の「郡」の文字から大宝律令施行（701年）以後と考えられ、瓦自体の特徴なども創建時（7世紀後半）のものではない。また、下限は軒丸瓦 FI 類が奈良時代末～平安時代初期と考えられることから、文字瓦の製作年代はほぼ奈良時代（8世紀）に限定することができる。このことから、創建当初からそう呼ばれていたかどうかは不明であるが、少なくとも奈良時代には郷名を冠した「内部寺」と呼ばれていたことが判明した。古代寺院の中で、郷名と寺名が同一の郷名寺院ともいべきものは、畿内でも信太寺（和泉国和泉郡信太郷）、池田寺（同国同郡池田郷）など数ヶ寺しか知られていない。信太寺や池田寺では、造立氏族もそれぞれ信太首、池田首など寺名・郷名と同じであることが知られている。⁽¹⁾ 内部寺の場合を考えてみると、内部=内臣氏の部民と考えることもでき、内部寺の造立氏族が内臣の部民集団を率いた氏族であった可能性も考えられる。内臣（有至臣）については、「日本書記」欽明15（554）年の条に「佐伯連とともに兵1000、馬100、船40を率いて百濟を救援す…」という記事があるが、これ以外はほとんど文献に登場せず不明な点が多い。一応、ここでは内部寺の造立氏族と内臣との関連する可能性があることを指摘するにどどめておく。次に、古代地方寺院の造立氏族として、令制下で郡の大領小領など郡司層として成長してゆく在地有力氏族の存在が從来から指摘されている。高宮郡の郡司の線から造寺氏族を追求すれば、時代的にやや隔たりがあるが『三代実録』卷6・貞觀4（862）年の項に「安芸国高宮郡大領外正八位下三使部直弟繼。少領外從八位上三使部直勝雄等十八人。復二本姓仲懸國造…」という記事がある。郡司には在地有力氏族が任命され、平安時代まで変動がなかったと仮定すれば、内部寺の造立氏族の候補として三使部直も入ることになろう。但し、仲懸國造が吉備に本拠地をもつらしいことなど三使部直についても不明な点が多い。⁽²⁾

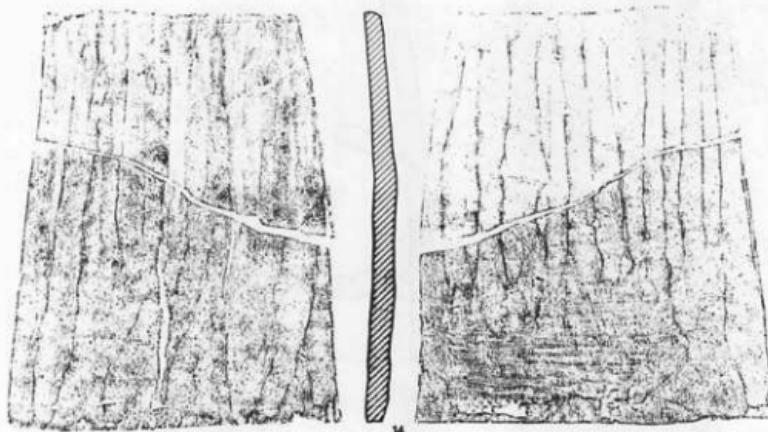
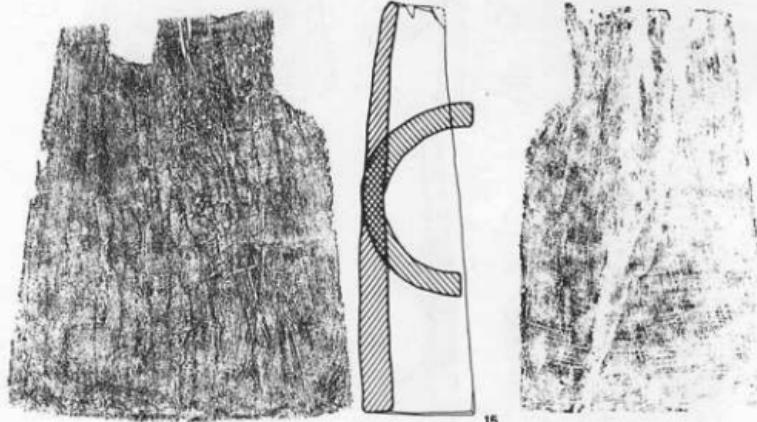
第9図 平瓦・丸瓦拓影実測図 (1:6)

完成品は1点のみである。14は、全長42.3cm、広端部幅34.3cm、狭端部幅26.0cmで、第1次調査時に分類したA～C類のB類とC類の中間タイプとなる。⁽²⁾この瓦は粘土板桶巻作りで、凹面は格子タタキのち横方向のハケ目、さらに縦方向のヘラケズリとする。凹面は主として広端部側をヘラケズリとする。その他の平瓦は、整理箱(52×36×14cm)に100箱近くあるが、これらは主として二次調整に注目して分類した。全体的特徴は、全て粘土板桶巻作りで、凸面の一次調整は全て格子タタキで、縦目タタキや平行タタキは全くない。この格子タタキは、ほとんどのものが格子の幅が5mm前後の小さなものであるが、1点のみ幅8～10mmのやや大きめの格子タタキがある(第12図23)。二次調整については、⁽³⁾第1次発掘調査概報で4類に大別したが、今回I類をナデ(I-a類)、細ハケ(I-b類)、太ハケ(I-c類)に細分した。以下にその概要を記す。

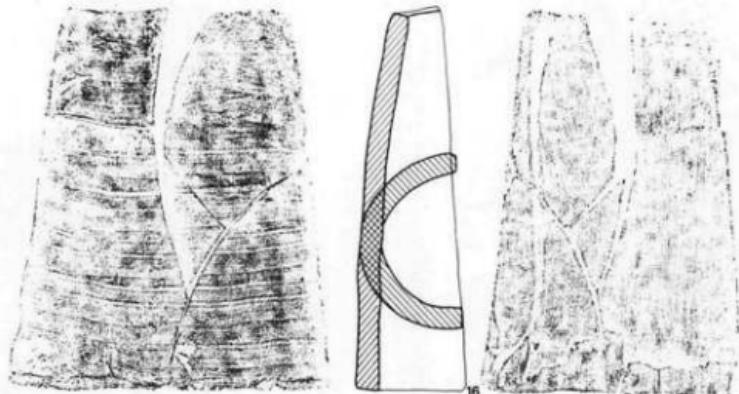
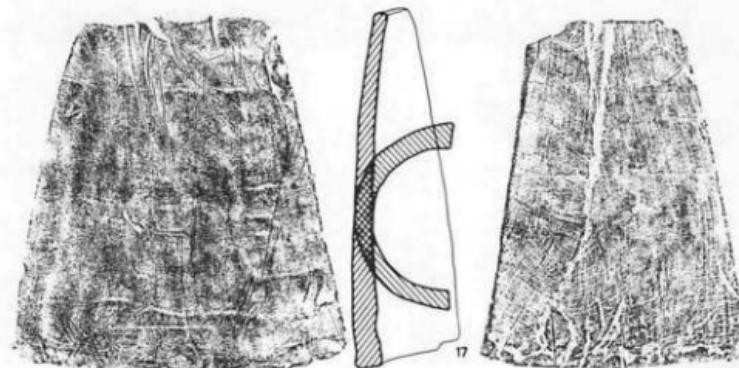
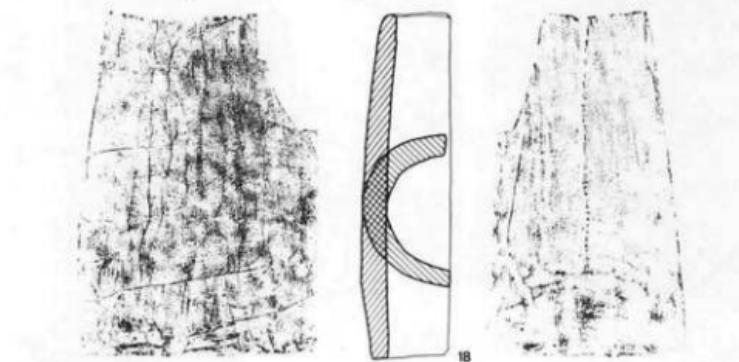
第10図 丸瓦拓影実測図1 (1 : 6)

I類(第9図15、第10図17、第11図19、第13図32)

III類(第10図16、第13図35～37)

IV類(第10図18、第11図21、第13図38・39)

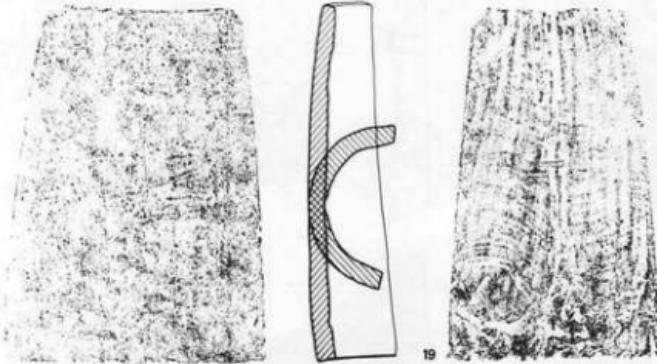
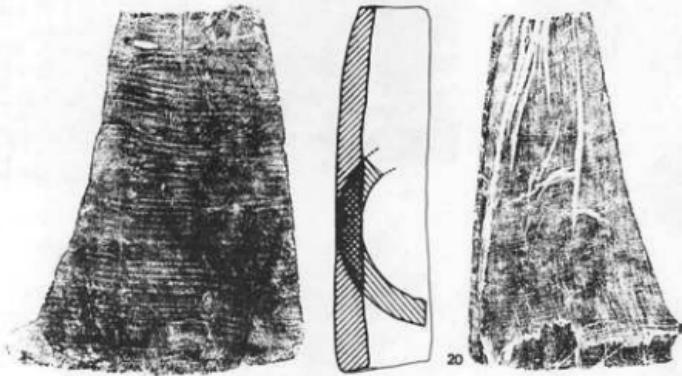
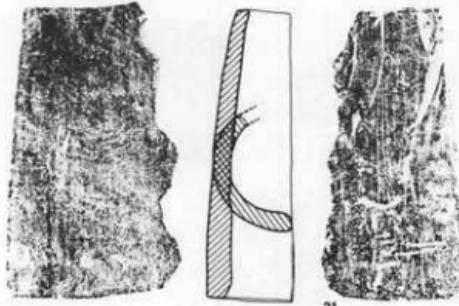
第11圖 九瓦拓影實測圖2 (1:6)

II類(第11図20、第13図33・34)

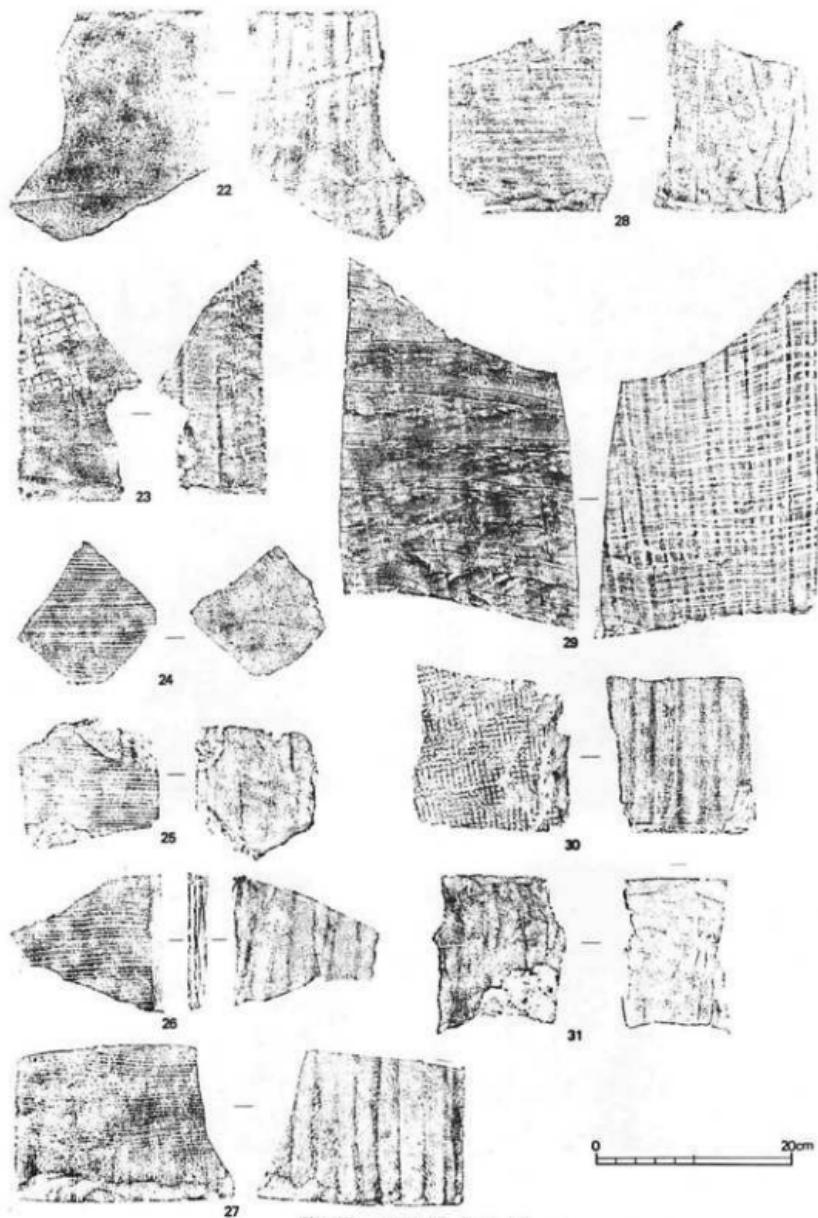
第12圖 平瓦拓影 (1 : 6)

I-a類 (第12図22・23)

格子タタキのち、指・布等によるナデを二次調整とするもの。ナデの方向は、横方向が圧倒的に多いが、縦方向のものも若干ある。

I-b類 (第12図24～27)

格子タタキのち、条線及び条線の間隔の大きな板状工具(太ハケと呼称する)によつて横方向にナデで二次調整とするもの。

I-c類 (第12図28・29)

格子タタキのち、条線及び条線の間隔の小さな板状工具(細ハケと呼称する)によつて横方向にナデで二次調整とするもの。

III類 (第12図30)

格子タタキを全面にのこし、二次調整を施さないもの。

IV類 (第12図31)

一次調整は不明であるが、二次調整として全面をヘラケズリとするもの。

平瓦・丸瓦、これまでに出土した平瓦・丸瓦は、かなり個性の強い製作技法を用いている。それは平瓦・丸瓦ともに凸面の1次調整が格子叩きにはほとんどが限定されるという強い齊一性を示すことで、多量の瓦の中でこれ以外のものは第1次調整後に縄目叩きの平瓦小片が1点出土しているのみである。また、格子叩きの原体は格子目が4~5mm四方の小さなものに限られ、極めて例外的に今回出土した1点のみ(第12図23)やや大型の格子目の原体を用いている。この傾向は次年度以降の調査でも大きく変動しそうはない。次に2次調整に関しては、格子叩きのうち指や布等でナデを施すもの(平瓦I-a類、丸瓦I類)が圧倒的に多く、次いで木目の幅広い板状工具の小口でナデしたもの(平瓦I-b類、丸瓦II類)、木目の幅が狭い板状工具の小口でナデしたもの(平瓦I-c類、丸瓦III類)があり、これらで全体の90%を占める。これらは平瓦I-b類、丸瓦III類をのぞいて青灰色~灰色を呈し、硬質の焼成良好なものが多く堂塔の創建に際して使用されたものと思われる。一方、平瓦IV類(格子叩きをそのまま残すもの)、同IV類(全面をヘラケズリするもの)、丸瓦IV類(平瓦IV類と同じ)などは、灰白色~灰黒色・赤褐色を呈し、軟質で焼成がやや不良のものが多く、時期が下る差替え瓦類と考えられる。丸瓦と軒丸瓦との関係については丸瓦II類及びIII類が軒丸瓦ST類に使用され、丸瓦I類が軒丸瓦TII類に使用されている。両軒丸瓦とも出土点数が多いものであり、創建瓦と考えられ、丸瓦の創建瓦と合致する。

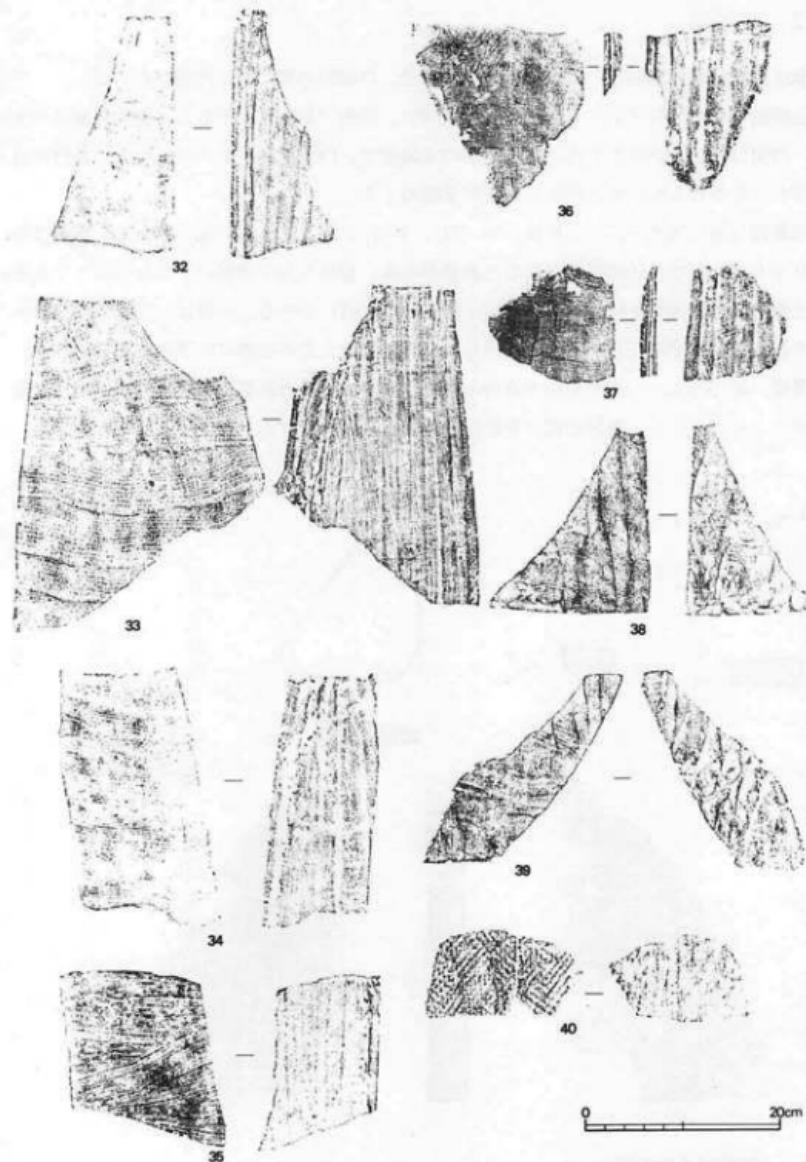
第13圖 九瓦拓影 (1 : 6)

格子タタキののち、全面をナデ調整とするもの。

格子タタキののち、太ハケによって横方向にナデで二次調整とするもの。

格子タタキののち、細ハケによって横方向にナデで二次調整とするもの。

全面をヘラケズリとするもの。

その他、擦痕のようなものが観察されるものや格子タタキを全面にのこすもの(第13図40)などがあるが数量的に極めて少ない。上記4類をグラフにすれば第18図のようになる。丸瓦のI～IV類は、それぞれ平瓦のI-a～I-c類にはほぼ対応するものである。

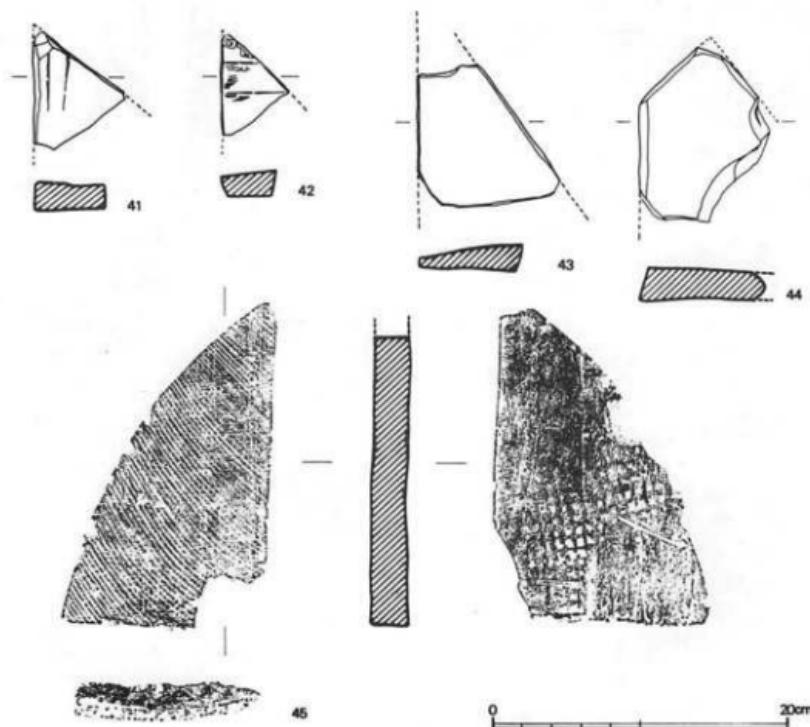
第14図 道具瓦等拓影実測図 (1 : 4)

E. 道具瓦など(第14図)

22～24は隅木蓋瓦の破片と思われるもので、図示したものの他数片の破片がある。表面をナデ、裏面をヘラケズリとする。25は用途不明の埠状の瓦片で、やや長めの亀甲形を呈するようである。26は平瓦の破片であるが、広端面にヘラ切りの痕跡が明瞭にのこり駆斗瓦等の特殊な用途の瓦の可能性がある。凸面は格子タタキののちナデ、凹面には粘土板糸切り痕が明瞭にのこる。

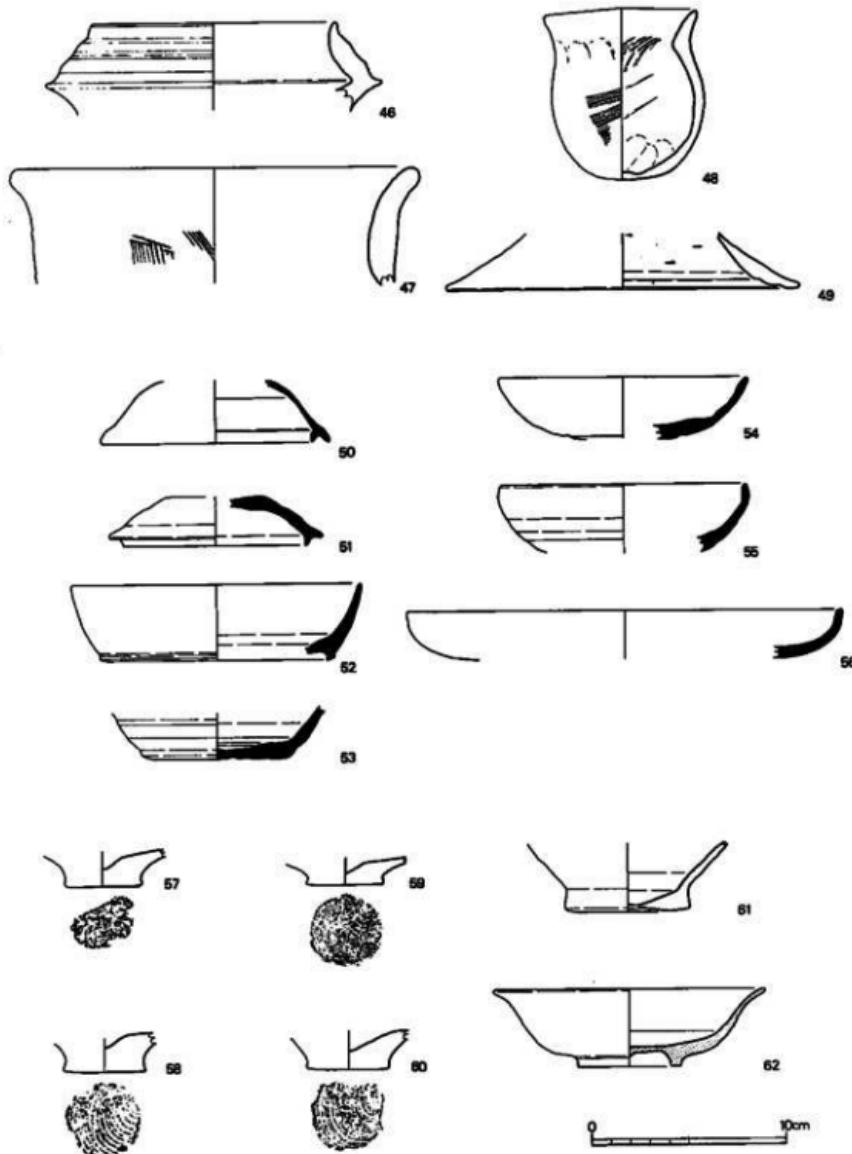
第15圖 土器類實測圖 (1 : 3)

弥生土器 (第15図46) 二重口縁の大型壺で、口縁部外表に鈍い凹線がめぐる。

土師器 (第15図47~49) 壺 (47)、壺 (48)、器台 (49) などがある。壺の外面はハケ目、内面はヘラケズリとする。壺は粗製の丸底壺で、内面はヘラケズリとする。器台は鼓形器台と思われるもので、内面に凸線が2条めぐる。

須恵器 (第15図50~56) 杯蓋 (50・51)、杯身 (52~55)、盤 (56) がある。杯蓋はかえりをもつもので、50は杯身になる可能性がある。盤は大型で硬質の丁寧なつくりである。

土師器 (第15図57~61) 小皿 (57~60) と杯 (61) がある。小皿は、厚手の底部に糸切り離しの痕跡をのこし、内底面に凹みがある。杯は大型の底部に直線的な体部がつく。

青磁 (第15図62) 小型の削出高台の皿で、内面の体部と底部の境に低い段がつく。全面をロクロナデとし、豊付の部分を除いて淡緑色の釉をかける。

この版築土の消滅する部分には基壇縁の痕跡等は全く残っていないが、基壇の範囲は心礎を中心として周囲約6mの範囲にはほぼおさまるものと考えられる。版築土の厚さは、心礎付近で約0.6mで、心礎の底面より下は寺域造成土（整地層）と考えられる。版築土の中からは瓦等の出土はほとんどないが、目立ったものでは須恵器杯の破片（第15図54）が出土している。この須恵器は、版築土の積み上げに際して混入したものと考えられ、基壇築造時期の上限を示していると考えられる。

【柱穴群】 S 2 区の調査過程で床土直下及び第3層から掘り込んだ柱穴や土竪などを検出した。柱穴の中には、角砾や瓦片を根石として使用しているものや柱痕跡のこるものなどがあるが、建物としてのまとまりは確認できなかった。柱穴内からは、瓦片の他青磁の皿（第15図62）や土師質土器の破片などが出土しており、第3層から掘り込んだ柱穴は中世のものと考えられる。これと関連して S 2 区の溝の西側にある地山を削り込んだ段は、土層の観察から中世の柱穴群に伴うものではなく、寺院の造成に伴うものである。

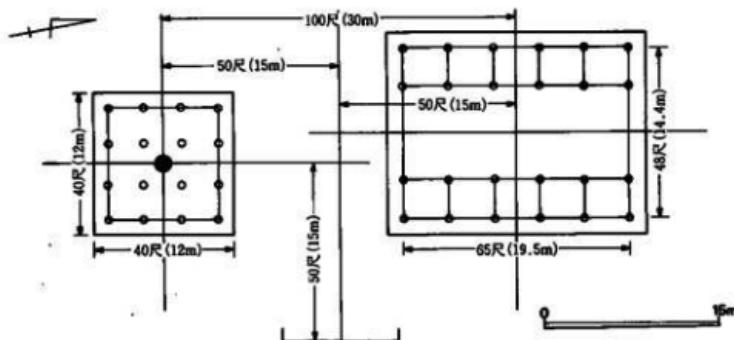
第16図 伽藍配置想定図 (1 : 500)

伽藍配置 今回、塔の存在が明らかになったことにより、寺院の伽藍配置についても多少言及できるようになった。まず、塔が5間×4間の礎石建物（建物A）の南側に位置すること、また、この塔と建物Aは東面して対置され、それぞれの建物の基壇の東辺がほぼ一直線に並ぶと考えられることなどから、寺院としては東面する寺院と考えられる。建物Aについては、第1次調査時に切妻造と考えられるところから5間2面の講堂の可能性が高いと考えていたが、今回明らかになった塔との位置関係から講堂ではなく金堂の可能性が高くなかった。しかし、切妻造という簡素な金堂の類例は現在までのところ知られておらず、今後類例の発見と講堂の有無の追求が必要であろう。また、S4区で検出した瓦溜及び基壇状の高まりを中門と考えれば、位置的に塔と金堂の中間に東側に中門が開くという想定も可能である。現在までに判明あるいは想定される主要伽藍の位置関係を図示すれば第16図のようになる。塔と金堂の中心間の距離は30m（100尺）で、これを二等分した中心線が伽藍の中軸線と思われ、S4区の中門と想定したものがこの中軸線上に位置する。中軸線から塔の心礎、金堂の中心への距離はそれぞれ15m（50尺）、さらに中門は塔の南北方向の中軸線から東へ15m（50尺）の位置にある。極めて大ざっぱではあるが、建物の配置にあたっては50尺を基準にした可能性が指摘できる。

以上のように考えれば、塔と金堂の位置関係のみであるが、明官地廃寺跡は東面する法隆寺式に近い伽藍配置を採用しているようである。広島県内では、寺町廃寺跡をはじめ法起寺式伽藍配置を採用するものが多い。この中にあって法隆寺式の配置をとるものは、中谷廃寺跡と明官地廃寺跡の二例となった。また、主要伽藍が塔と金堂のみで構成される寺院としては、県内では宮の前廃寺跡がある。

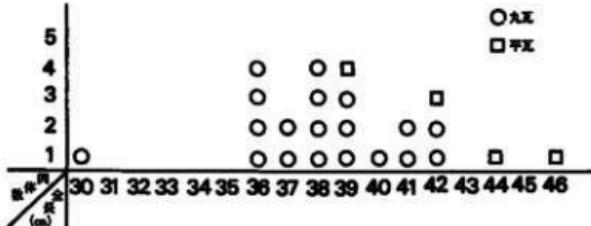
第17図 平瓦・丸瓦の法量(全長)分布(1・2次調査のものも含む)

S3区瓦溜から完形品が比較的多く出土した。これら完形品によれば、法量の点でかなりバラエティーがある(第17図)。全長が計測可能なものの14点のうち、全長30cmのもの(1点)、36～38cmのもの(8点)、40～42cmのもの(5点)である。平瓦に比べて、全長の点ではやや小形につくられているようである。形態的には、すべて行基式で玉縁式はない。凸面の二次調整から次の4類に分類できる。

その他の特徴として、平瓦はすべて凹面に枠板压痕をのこす桶巻作り、丸瓦は凹面に枠板压痕をのこすものと、平滑なものの二者がある。また完形品から得られた法量は、平瓦、丸瓦とともに全長の点で全長30cmの丸瓦をのぞいてもかなりばらつきがあり、单一の工房で製作されたとは考え難い。

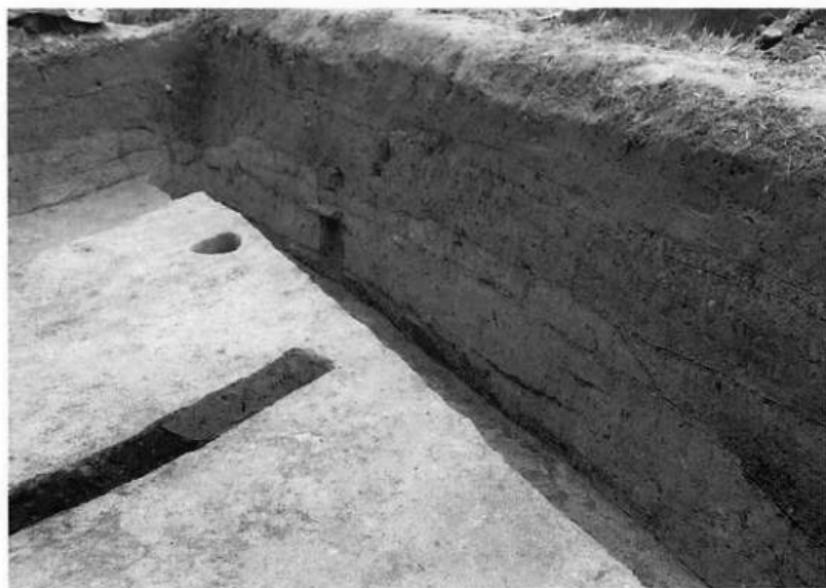
b. S2区基壇版築土層東壁断面（南西から）

〔基壇版築土〕 基壇版築土は、黄褐色系の混入物の少ない土と部分的に黒フク土と呼んでいる有機質の土を互層状に積んだもので、黄褐色系の土の層中には水平方向の細かい縞文様が入っている。版築土の存在する範囲は、心礎の西側で約6m(第4図A-A')、南側でも約6m(第4図D-D')である。版築土の最も遺存度のよい部分は心礎の付近で、ここから周囲に向かって徐々に厚さを減じて、心礎から約6m付近で不明瞭となる。

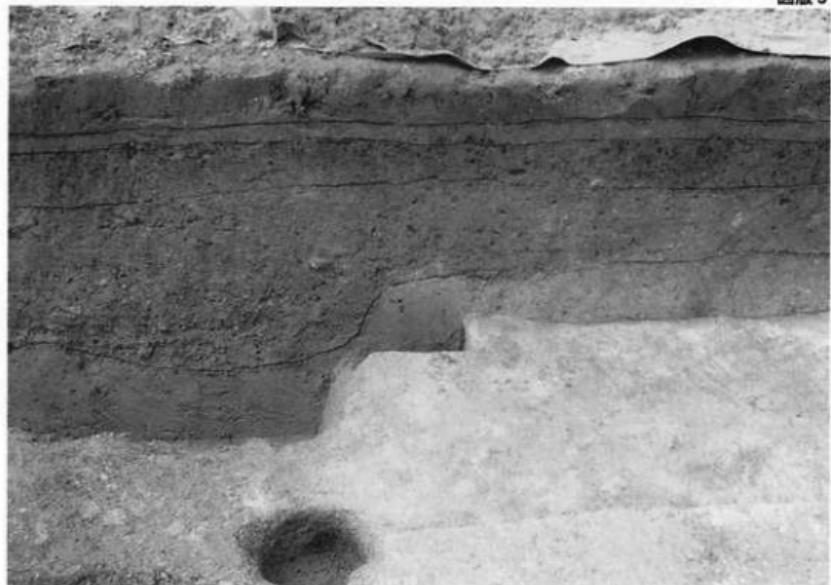
a. S 2 区 SD301土層北壁断面（南から）

【溝 SD 301】 S 2 区で検出した溝は、心礎の両側約6mのところをほぼ南北方向にはしり、南側では東南方向に屈曲している。S 3 区では、瓦溜の下からこの溝のつづきが検出され、ここでは溝の幅、深さとも著しく小さくなっている。溝の形態は、著しく不整形であるが、S 2 区での溝の規模は、幅2~0.5m、深さ0.4~0.5mで、S 3 区では幅0.5~0.2m、深さ0.4~0.2mである。溝内の埋土に瓦片をほとんど含んでいないことや、S 3 区では瓦溜の下から検出されていることなどから考えて、この溝は基壇完成時には埋め戻されていたものと考えられる。これらのことから、この溝の機能は塔基壇造成時の西側丘陵部からの湧水及び雨水などを排水することにあったと考えられる。S 2 区の溝の土層断面の観察では底面に厚さ数cmの細かい砂層（シルト層に近い）が認められ（第4図A-A'）、水が流れていたことが裏付けられる。

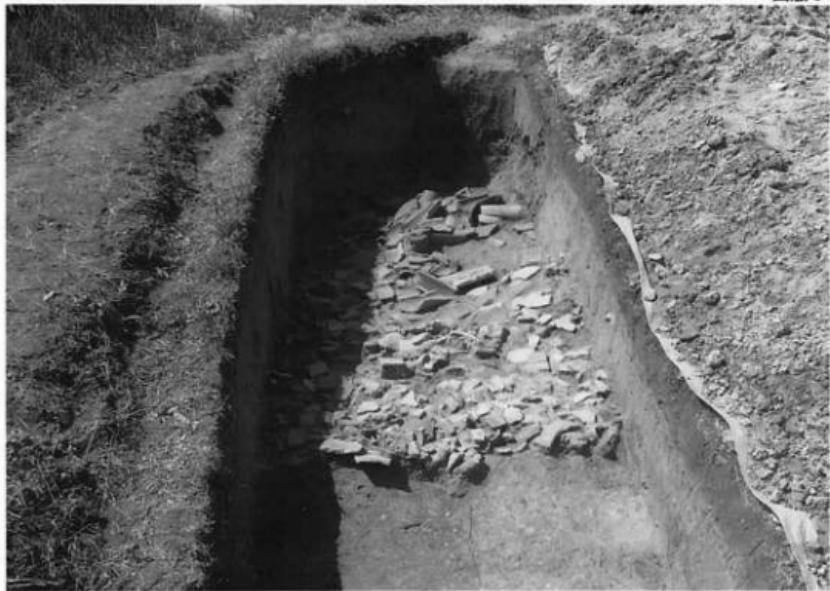
a. S3区瓦溜（北から）

【瓦溜】 S 3 区のトレチ南端部で検出した瓦溜で、北から南に傾斜して瓦類が堆積している。瓦類は平瓦・丸瓦の破片がほとんどであるが、これらに混入して軒丸瓦の STIa 類、T II b 類、FI 類が出土している。また、丸瓦の完形品が比較的多いのが目立った。瓦溜の下部からは基壇縁の化粧などは検出できず、雨落溝など基壇の外郭を示す造構もない。瓦溜の下部には地山が西から東に傾斜して張り出しており、瓦溜の厚さはトレチの西辺部で薄く、東辺部で厚い。この地山には不整形の加工が認められるが、どのような意図のもとに加工されたのかは不明である。瓦溜は塔から落下して堆積したものと思われるが、瓦の溜り方には不自然な点もあり、二次堆積の可能性もある。
