備後国分寺跡第2次発掘調査概報

広島県教育委員会

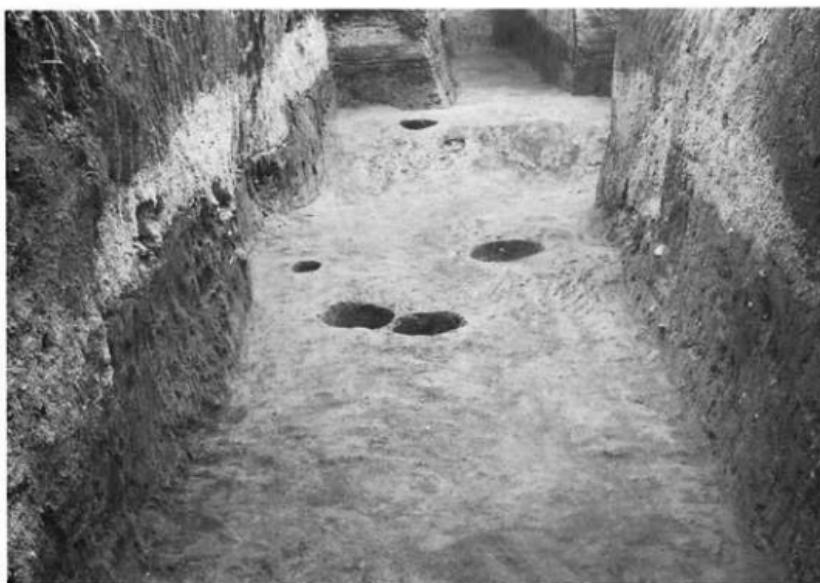
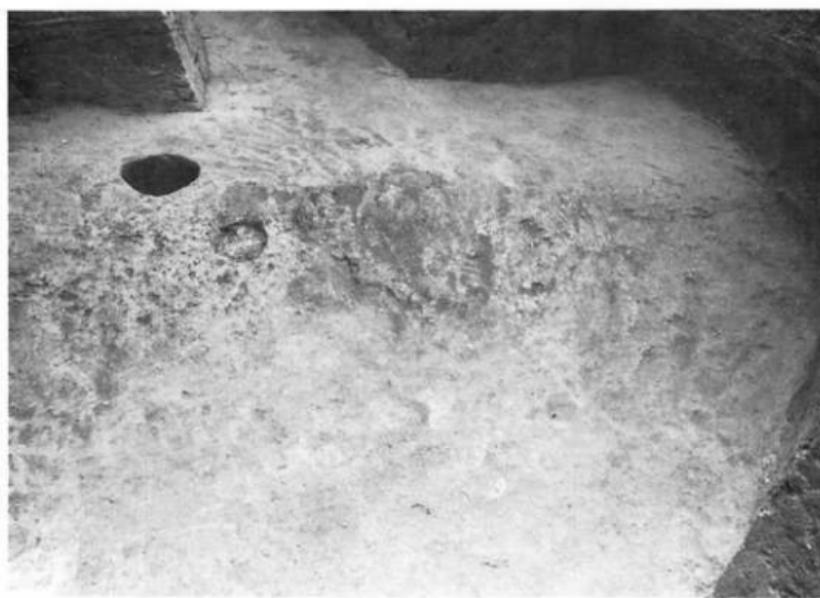
a. 南方建物基壇 (西より)

b. 南方建物基壇

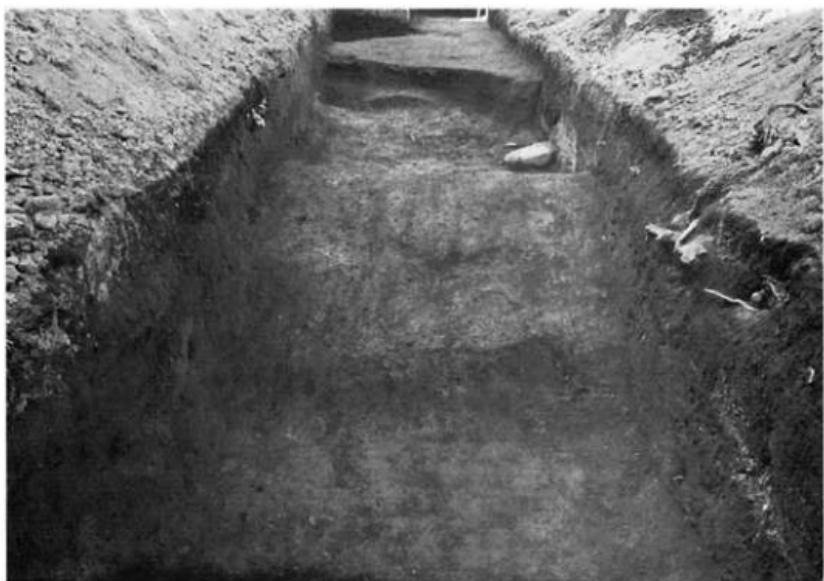
a. 東方建物基壇 (東より)

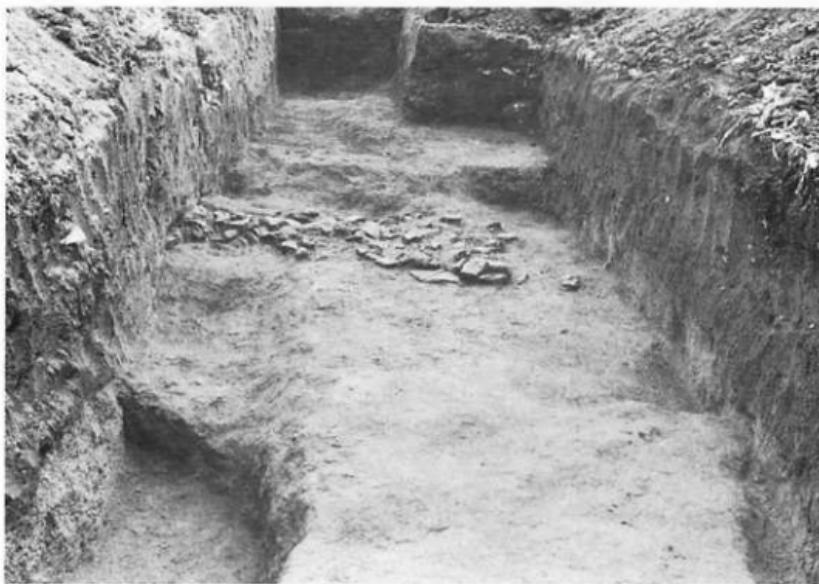
a. 第5区 瓦出土状態

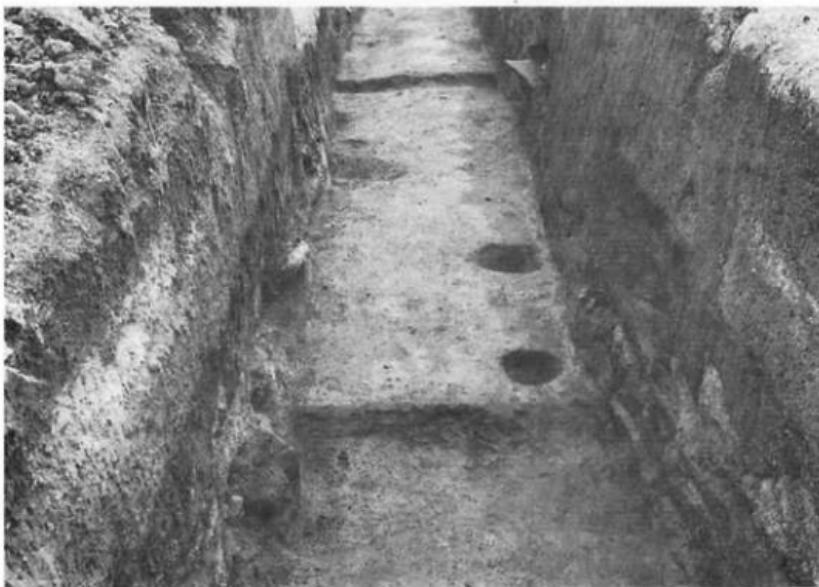
b. 第9区 溝 状 遺 構
