広島城外郭櫓跡発掘調査概報

1980

広島県教育委員会

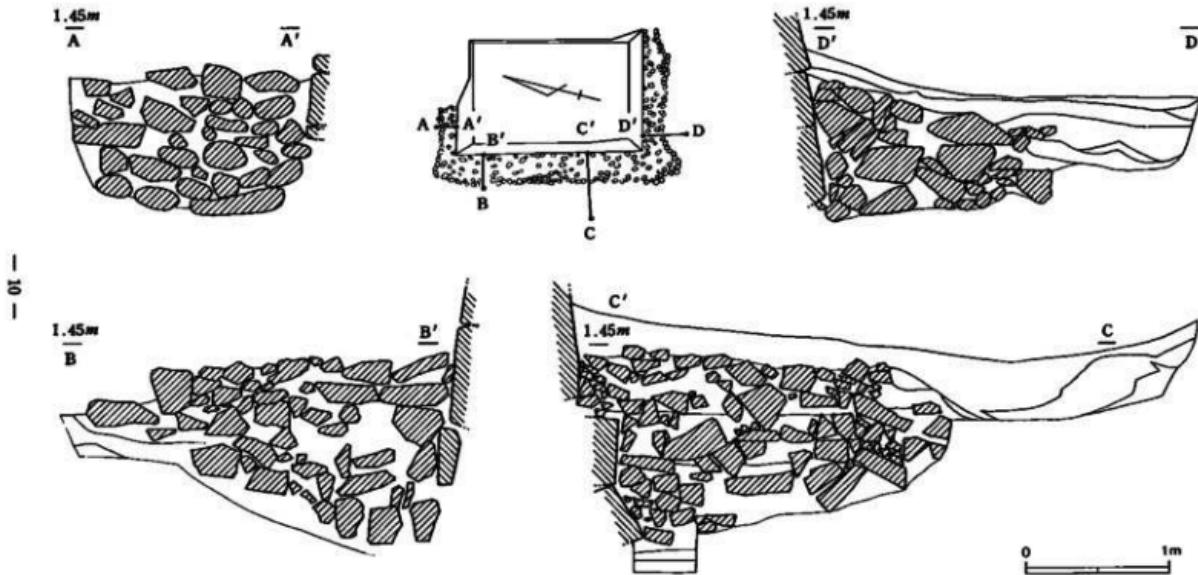
第6図 基礎捨石造構断面実測図

(2) 第6図は、捨石造構の断面図である。この図によると、捨石層は深い所では1.4m、浅い所でも1mまで積まれていた。捨石の下は、灰色の砂層で、造構外でも同一の土層が認られる。酸化により赤褐色の縞状となった部分もある。最下層の石は、比較的小さく、中位にやや大きめの石が入っていた。石材が角張った石であるため、相互に組み合って容易には崩れないよう根固めされていた。そして、上面では、50cmのやや大きめの石もかなりあるが、小ぶりな石が多くなり、中位の大石によってできた凹凸面を埋めて平坦に近く仕上げていた。

根石（基礎石） 基礎部分では、先述の捨石による基礎工事と同時に石垣の基礎石の据え付けが行なわれていた。捨石に埋まれて地中に隠れた根石部分は、深1.3mに及び、面戸石が2段に積まれていた。根石の勾配は、上方の外表石垣面より若干急傾斜となり垂直に近づいていた。しかし、これらの石が石垣の一部であることは、石の大きさ、加工程度とともに、刻印をもつものがあることからも明らかである。基礎石の積み方は、外表部と同じく乱層積みのようである。

一般に、沖積デルタに構築される石垣は、根石の直下に「胴木」と呼ばれる生木の丸太を据えるといわれ、広島城でも本丸・二の丸付近の石垣からは検出されている。ここではどの断面からも確認されなかった。ここでは、灰色砂層（自然層）の上に直に根石を置いたのであり、その際、外方に捨石を配して胴木の代りにした。

(2) 挿石は角張った大形の石を根固めとして入れているため、掘下げが困難で西面C-C'を除き最下部までは実測できなかった。
