特別史跡

# 西都原古墳群

発掘調査・保存整備概要報告書 (XI)

宮崎県教育委員会

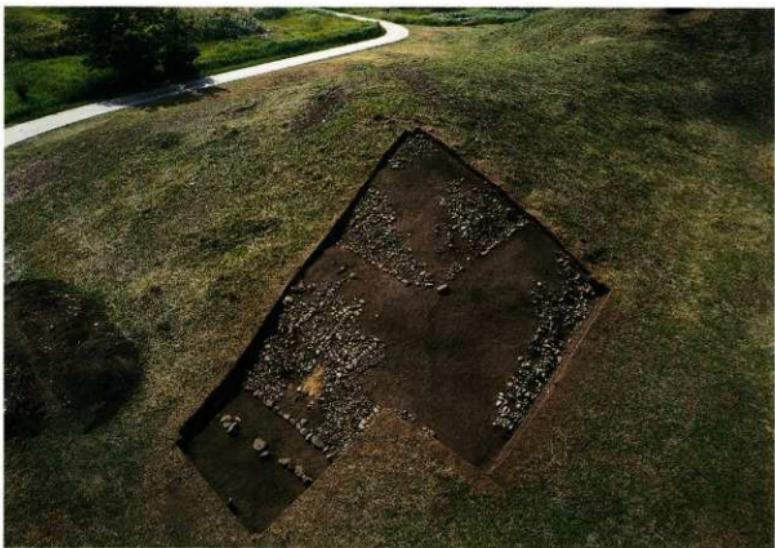
46号墳 北側隅角周辺（北東から）

調査の結果、北側隅角と後円部南西のトレチで良好な葺石の保存状況を確認した。北側隅角の最下段斜面から周溝では、1個体以上に復元が可能な二重口縁の土師器壺の破片が集中的に出土した。壺の出土状況から見て、上位のテラス上に樹立していたと考えられる。また、2段目テラス上においても土師器壺の破片がまとまって出土した。

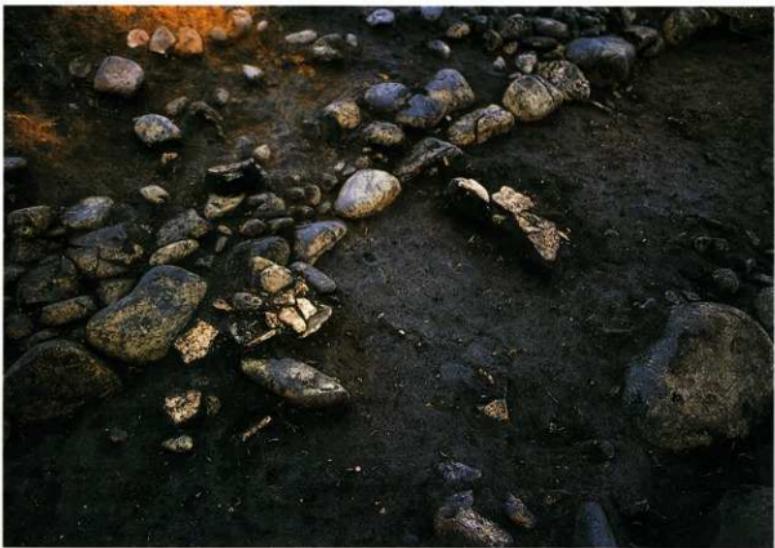
同上 墳丘1段目土器出土状況（東から）

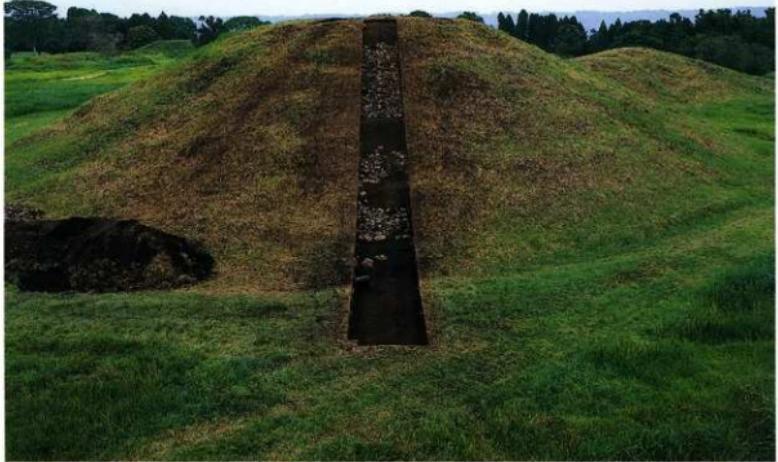
46号墳 後円部南西トレンチ（北東から）

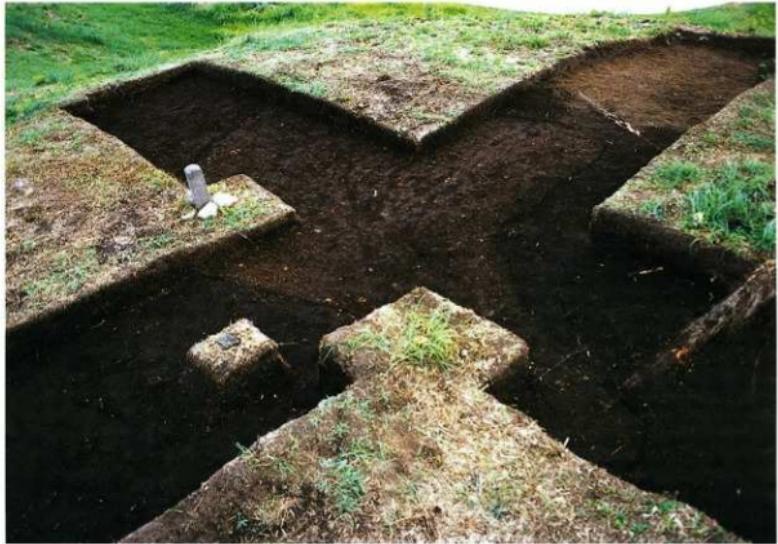
同上 墓頂平坦面の墓壙（北西から）

後円部墳頂のトレチにおいて、埋葬主体部と考えられる一辺約3.6mの隅丸方形の墓壙を確認した。墳頂平坦面の南西部で南西-北東方向に主軸をとる。墓壙周辺では土師器の高壊・壺の破片が多数出土しており、特に墓壙北側に集中する。なお、46号墳は未掘古墳であるため、調査では墓壙の範囲確認のみに留まっている。

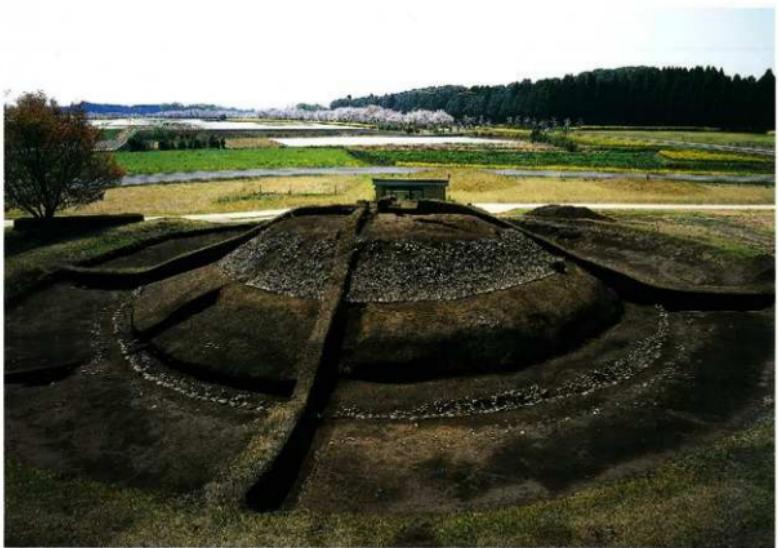
111号墳 発掘調査時全景（西から）

墳丘中心から8方向に設定したトレーニング調査によって、墳丘築造後の堆積土及び「風土記の丘」における復元整備の状況を確認し、その後に全域を対象とした全面的な墳丘の検出を行った。調査の結果、111号墳は周溝を有する墳丘斜面を葺石で覆った2段築成の円墳であることが判明した。

墳丘1段目は後世の搅乱により大規模な削平を受けており、墳頂部だけを残す所がほとんどであったが、削平を受けた1段目以外の葺石については、保存状態は非常に良好であった。また、8方向に設定したトレーニングにおいて、最大幅約5.5m、最大深約70cmを測る周溝を確認した。

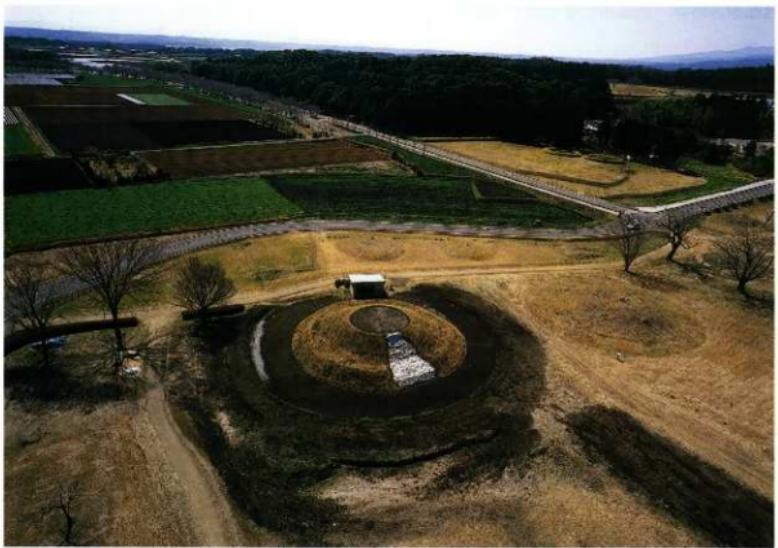
111号墳 復元整備第1期目完了状況（北東から）

遺構面の保護を最優先することを前提に、本来の墳丘面、葺石、墓壙を露出させずに、砂を5cmほど被覆させて遺構面を覆った後に、40~80cmの厚みの保護土を盛り土した。しかし、葺石については、良好な保存状況であったことから、古墳築造時の本来の姿を見学できるように、墳丘北西側1/8を露出展示することとした。なお、露出展示箇所以外の表面については芝を貼って仕上げた。
