**日南市内遺跡発掘調査概報**

宮崎県日南市教育委員会

## 日南市内遺跡発掘調査概報

日南市埋蔵文化財調査報告書 第23集

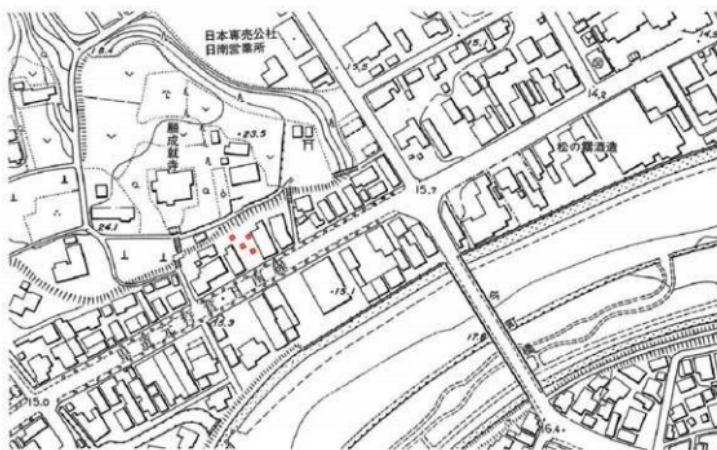
第2図

吉原建設株式会社から個人住宅建設についての確認申請があったため、工事に先立ち試掘調査を実施することになった。調査対象地は地表面のコンクリートがはぎとられた状態で、基礎部分を中心に、1.5m×0.8mのトレンチを4箇所設定し、人力にて遺物の検出に努めた。工事による掘削範囲が30cmまでであることを考慮して、人力で地表面より40～50cmの掘削を行った。

調査の結果、現地は地表面から40cm以上の搅乱層となっており、遺構、遺物ともに確認できなかった。

今町地区個人住宅建設予定地 トレンチ位置図

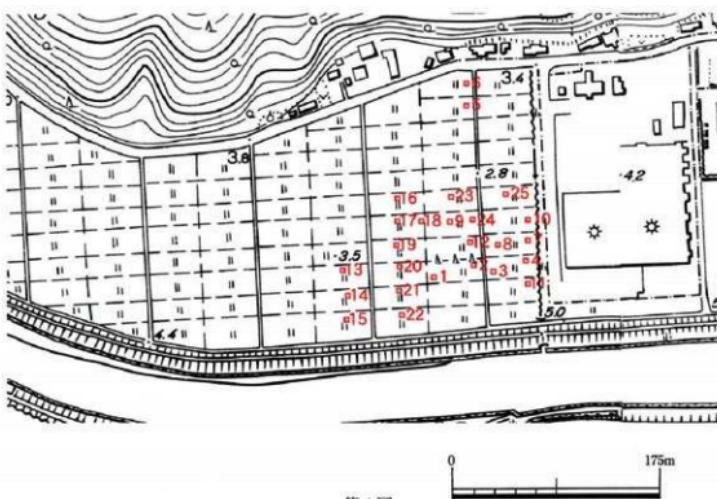
第4図

工場建物建設予定箇所を中心に当初、トレンチを11箇所設定して調査を行った。人力にて遺物の検出を図ったところ、トレンチ4、7、10から多数の遺物と遺構が確認された。出土遺物の大半は、平安時代中期の土師器、須恵器、製塙土器である。特にトレンチ4、10からは堀立柱建物跡が検出された。工事の計画上、時間的制約があったため、トレンチ12～25を確認のため重機にて掘削を行ったが、目立った遺構及び遺物は発見されなかった。

調査の結果、遺構、多くの遺物が確認されたことにより、本調査を実施する必要があることを確認した。

株式会社ニチワ工場増設予定地 トレンチ位置図

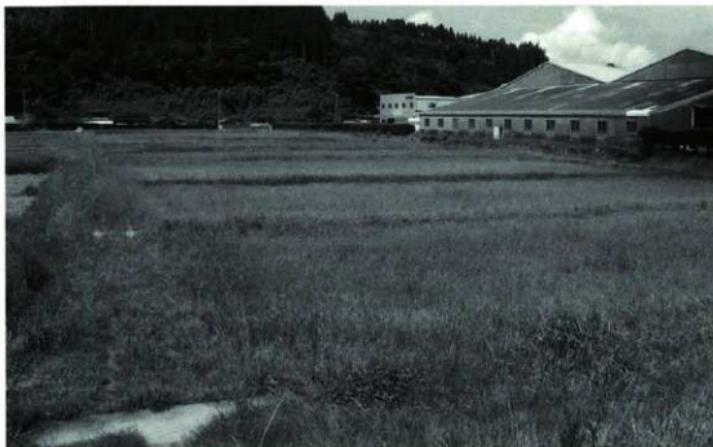
図版 3

株式会社ニチワ工場増設予定地 全景

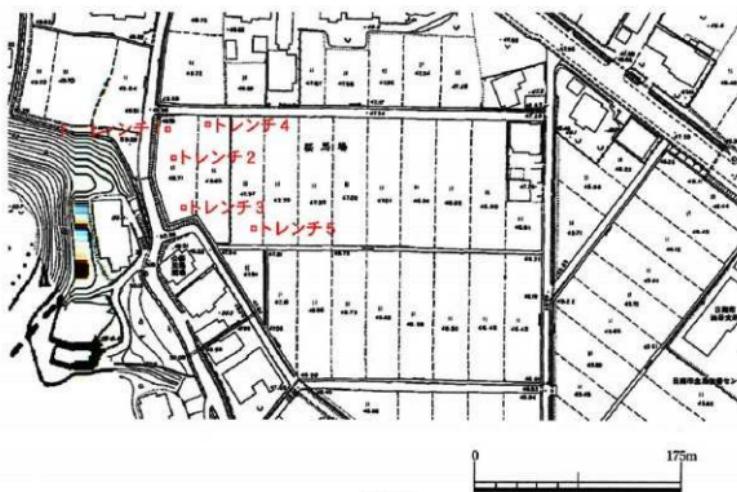
第6図

中津留地区は場整備予定地 トレンチ位置図

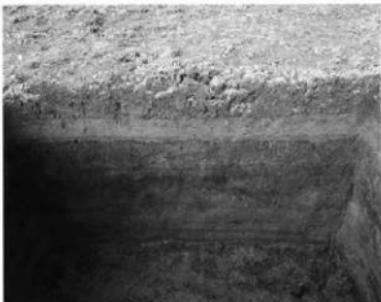
トレンチ 4

今回の調査では、各トレンチからは目立った遺構は発見されなかった。トレンチ4において床下直下より土壌が見られたが、炭のみを多量に含むことと、周囲の土層との関係から近年の掘削跡だと思われる。

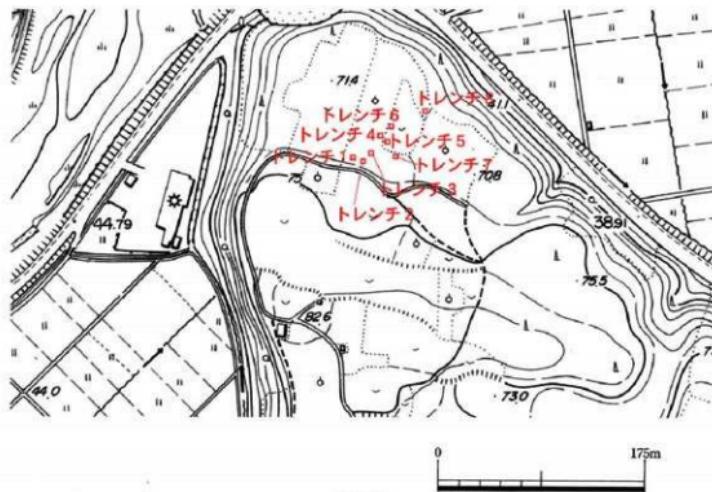
第8図

宮下遺跡内において、養鶏場及び管理施設の建設についての確認申請があったため、工事に先立ち試掘調査を実施することになった。調査対象面積は、6,828m<sup>2</sup>で、現状は畑地となっていた。申請箇所に8箇所のトレチ（1.5m×1.2m、1.8m×1.5m）を設定し、人力にて地表面から80cm～100cm掘り下げた。調査は2月4日～2月12日の期間で実施した。

金丸養鶏場建設予定地 トレンチ位置図

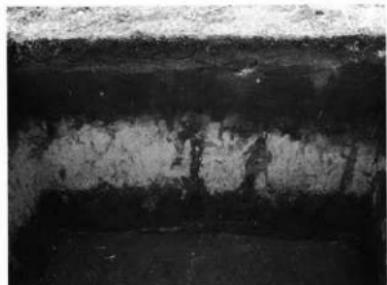
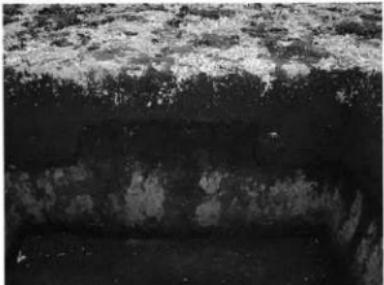
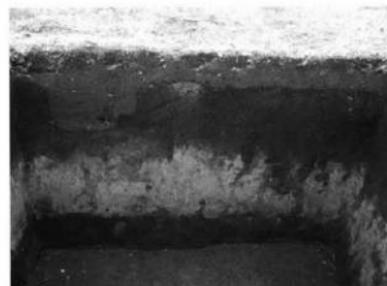
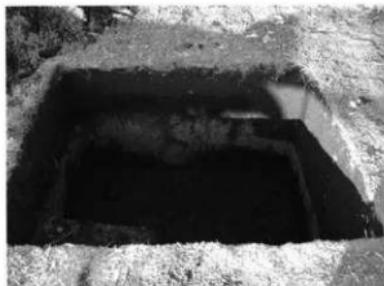
現地は樹根による擾乱も見られたが、比較的はっきりと各層が残っており、耕作土からアカホヤ層にかけて近年のものと思われる耕作跡が見られた。トレチ3、及びトレチ4の黒褐色土層とアカホヤ層の境面から縄文土器片が1片ずつ、トレチ7の黒褐色土層より貝岩（加工痕は見られない）が確認された。今回の調査区域内では遺構は確認されなかったが、出土遺物の状態から、近辺に縄文の遺構が存在する可能性は非常に高いと思われる。

金丸養鶏場建設予定地 トレンチ調査状況その1

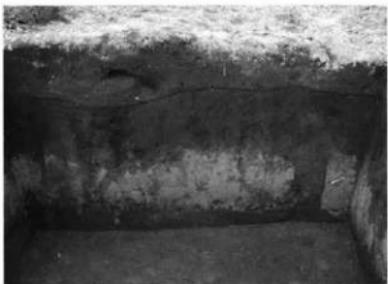
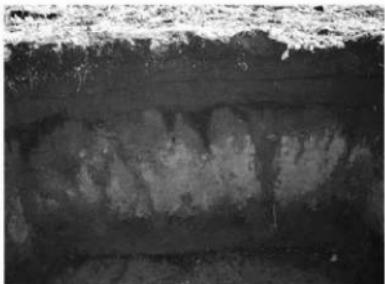
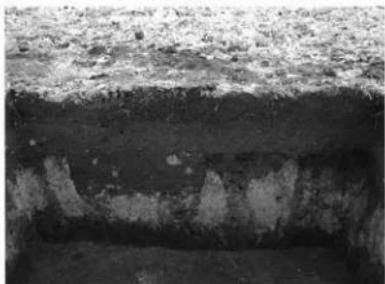
金丸養鶏場建設予定地 トレンチ調査状況その2

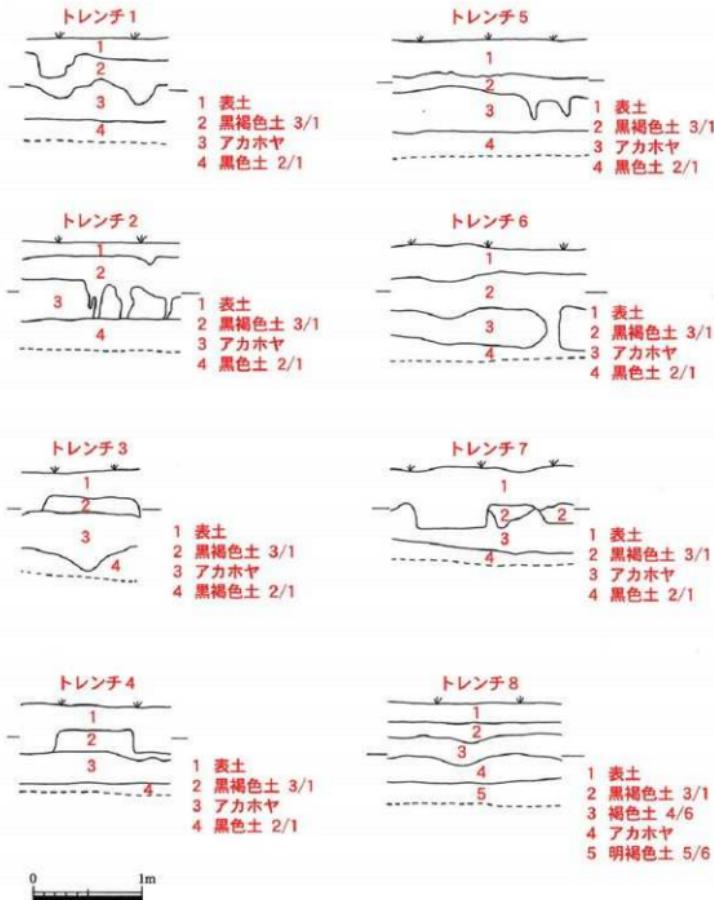
第9図

金丸養鶏場建設予定地 土層断面図

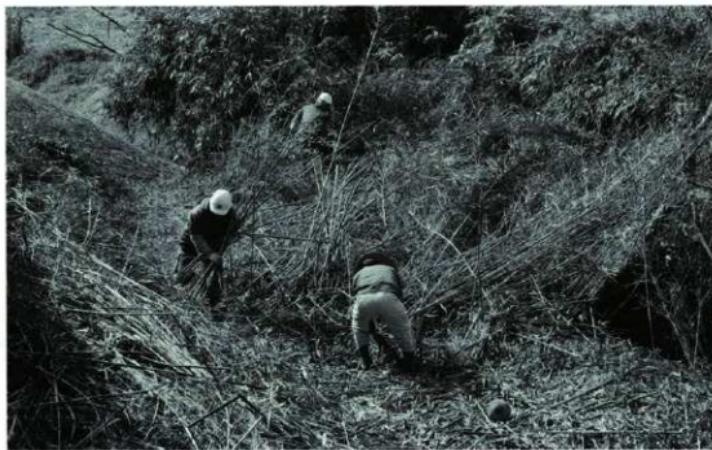
作業状況

地元住民から、現在竹藪に埋もれている石垣は飫肥城の歴史を物語る貴重な資料であるため、調査してほしいとの要望があったことと、周辺の開発行為が進行していることから、石垣を覆う樹木を取り除き、石垣の範囲確認調査を行うこととなった。長期間樹木に覆われていたため、石垣に深く侵入した樹根も多かったが、可能な限り取り除き、石垣の全体像を明らかにすることに努めた。調査は3月2日から3月9日までの期間で日南市シルバーハウスセンターへの委託事業として樹木を伐採した後、石垣を覆っていた土砂を重機で取り除いた。

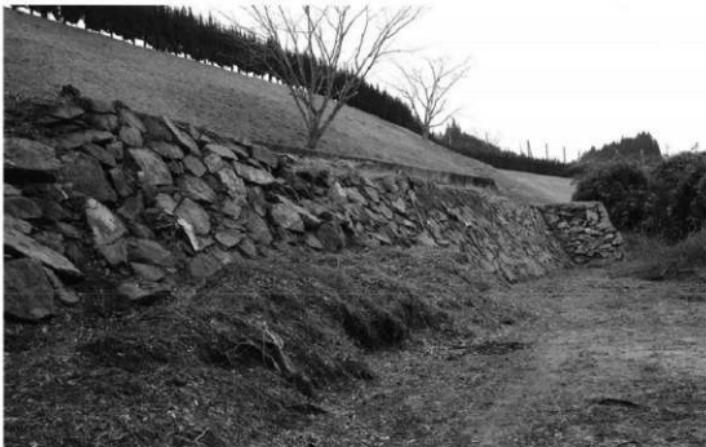
臼肥城石垣全景

今回の調査で初めて全貌が明らかになった石垣は全長55m、高さ5、8mの規模であることが判明した。中央上部には寛文の絵図に描かれている崩落部を修理したと思われる箇所を確認できた。石垣の大部分は、自然石を積み上げた打ち込みはぎ工法で築かれており、修理箇所との石組みの違いが確認できる。絵図によると、飫肥城の五つの外門の一つである谷ノ口に隣接しており、北側よりの外敵の侵入に備える防護壁として使用されていたのではないだろうか。

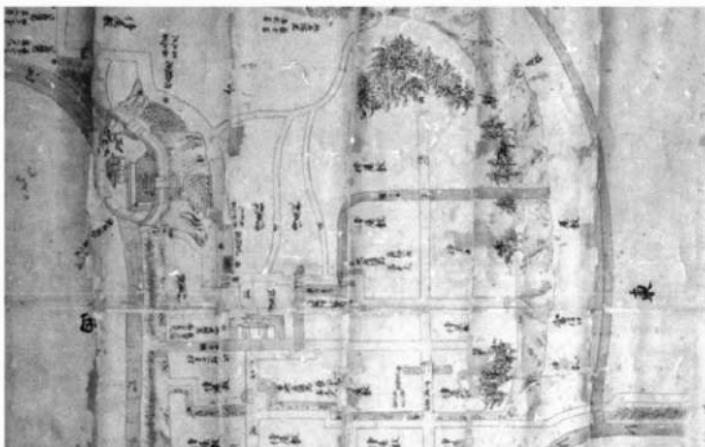
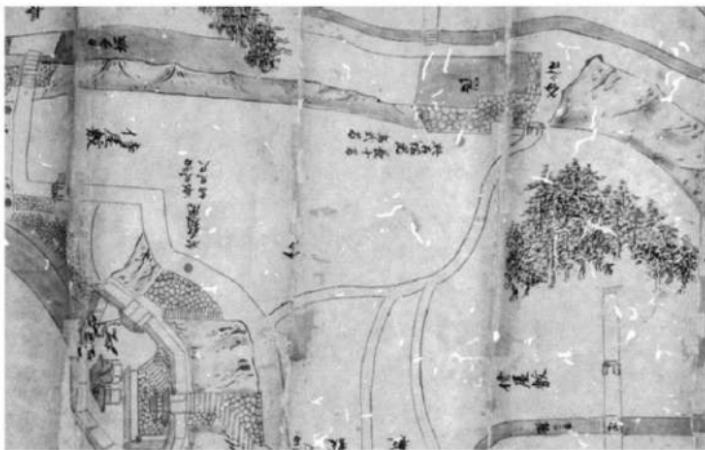
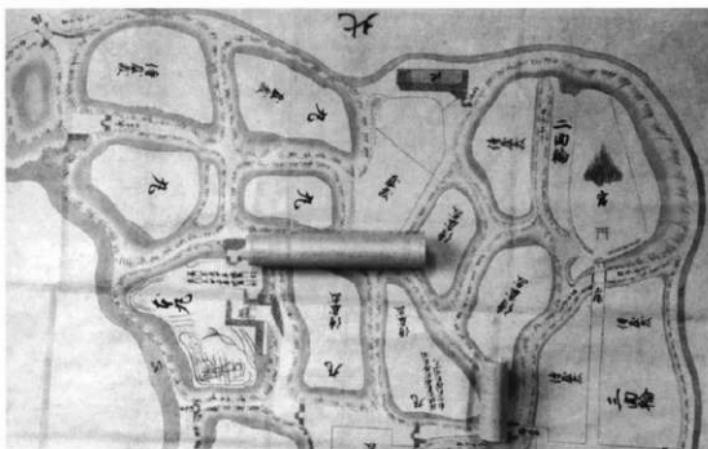
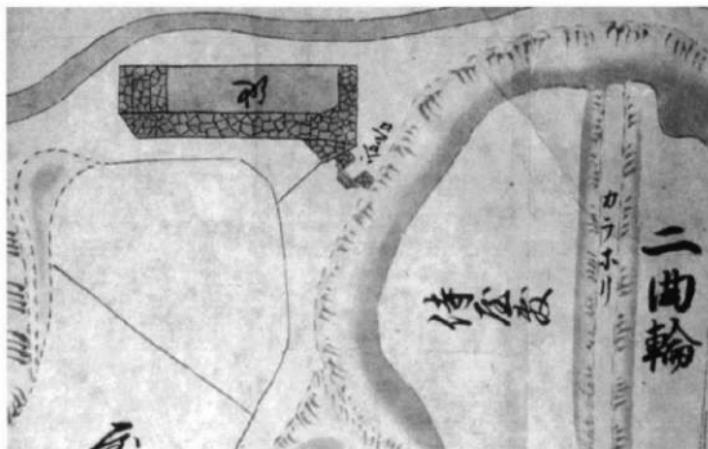
今回全貌が明らかになった飫肥城石垣は、日南市大字板敷の飫肥中学校グラウンド北側の崖下に位置する。飫肥城本丸より北側に位置し、長年放置されていたことにより、完全に樹木に覆われていた。伝統的建造物群保存地区に指定されている飫肥城南部はかつての姿をよく残しているが、北部は近年の開発行為により、曲輪群は掘削を受け、当時の面影をとどめている場所は少なくなっている。寛文2年、及び貞享2年の絵図に描かれている石垣と同じ場所に、樹木の合間からわずかに石組みが見えていたため、絵図に描かれた石垣ではないかと考えられていた。

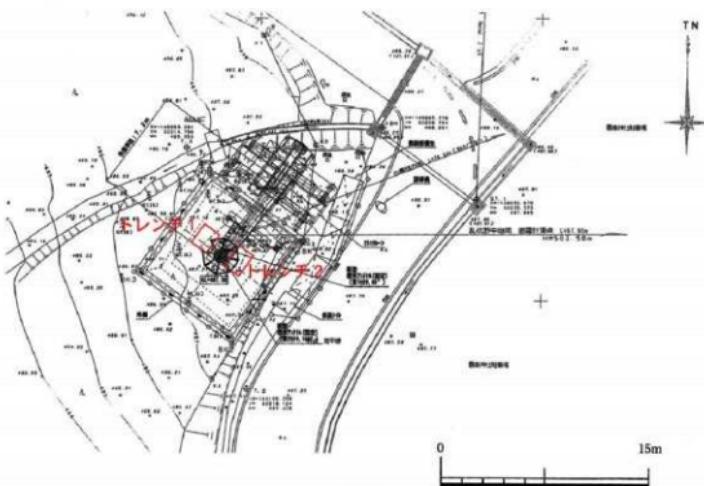
第13図

株式会社九電工日南営業所より、携帯電話用無線中継基地局建設にあたって、埋蔵文化財の所在の有無についての照会があったため、建設に先立ち試掘調査を実施することになった。調査対象面積は、100m<sup>2</sup>で、現状は杉林となっていた。鉄塔の基礎を中心に、2箇所のトレンチ（1.8m×1.2m）を設定し、地表面より地山が表れる80cmの地点まで掘り下げた。調査は3月6日に実施した。

板敷地区携帯電話用無線中継基地局建設予定地 トレンチ位置図

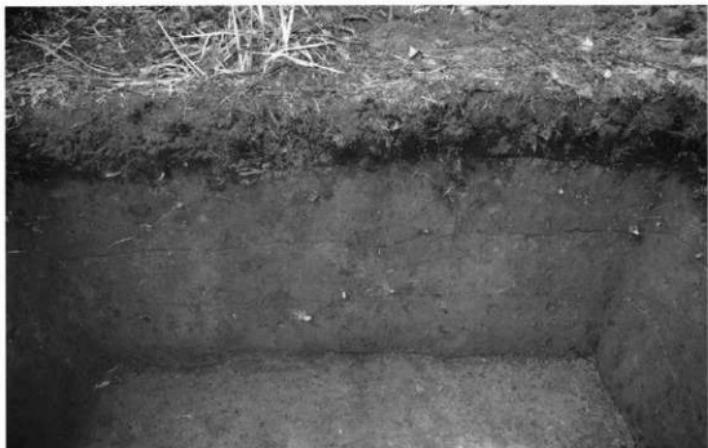
トレンチ 1

どちらのトレンチからも、遺構及び遺物は発見されなかつた。

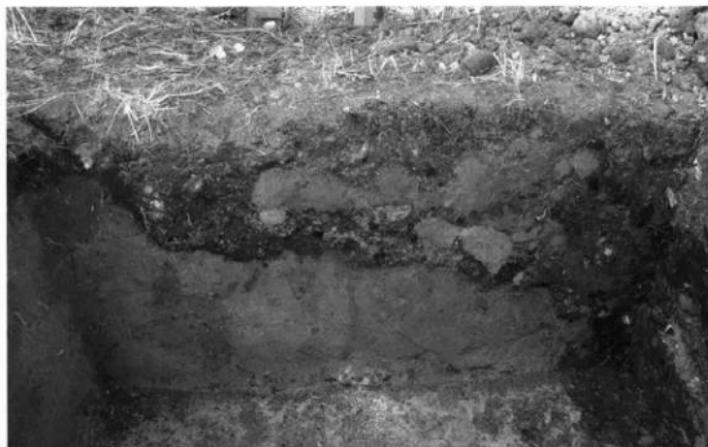
トレンチ 2

トレンチ2において、表土から地山まで80cm以上の擾乱がみられたが、市道建設時の掘削跡ではないかと思われる。
