特別史跡

さいとばる
西都原古墳群

発掘調査・保存整備概要報告書(VI)

宮崎県教育委員会

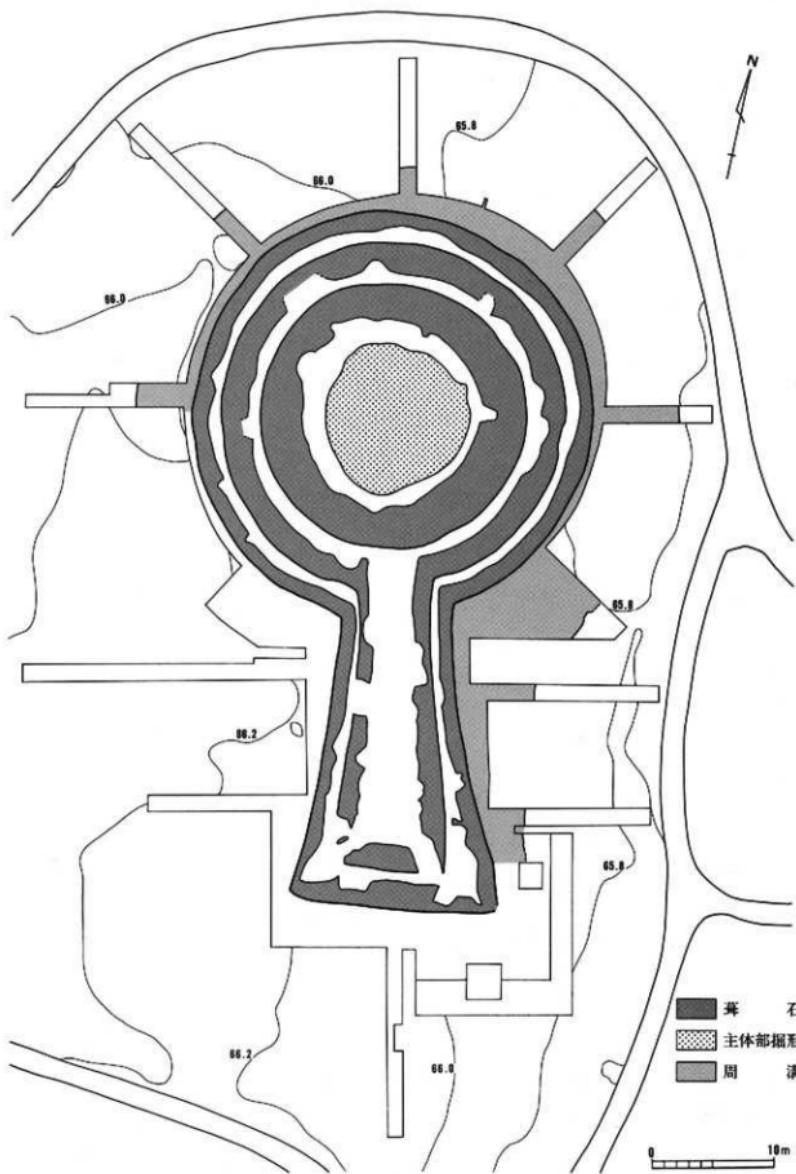
第1図 100号墳平面実測図(1/400)

墳丘の規模は墳長57.3m、後円部径32.7m、くびれ部幅9m、前方部幅17.5m、後円部最大高3.9m、前方部最大高2.0mを測る。前方部側面が緩くカーブして墳形に広がる前方後円墳であることが確認された。墳丘は後円部が三段築成、前方部が二段築成で、一段目テラスは前方部後円部とともに全周し、後円部の二段目テラスが前方部の墳頂平坦面につながる。

竪穴系の主体部の掘形は、後円部墳頂平坦面の表土を20cm~40cm掘り下げた位置で確認した。掘形は後円部と同心円状に検出されたが、南西部が若干張り出す不整円形を呈する。規模は直径約11.5mである。事前の地中レーダー探査では、後円部中央の表土からの深さ1.7m~1.8mの位置に、主軸に平行して長さ5m~6m、幅2m~3mの反応が見られた。また、その北東隅にも主軸から45°西向きに不整橈円形の反応が確認されており、多くの礫が含まれている可能性が指摘されている。

葺石は、拳大の比較的扁平な川原石を用いて前方部、後円部とともに各段の斜面に差し込むように葺かれている。各段の基底部には30cm~50cm程度の横長の川原石を横方向に並べ根石としている。また、各段の斜面には10cm~30cm程度の川原石を縦方向に並べて境界石としている。境界石列の間隔は1m~2m程度である。

周溝は全体的に後世の攪拌が著しく及び明確にできない部分が多いが、墳丘の東側では墳形に沿って掘削されていることが確認された。基底部からの最大幅は後円部で7.3mを測る。前方部側面は墳形に平行せず、前端にかけて次第に幅が狭くなる。今回の調査結果は地中レーダー探査結果と大まかに一致しており、事前のレーダー探査で想定されていた周溝の形態が調査により実証されたことは、レーダー探査の有効性を証明したものといえる。

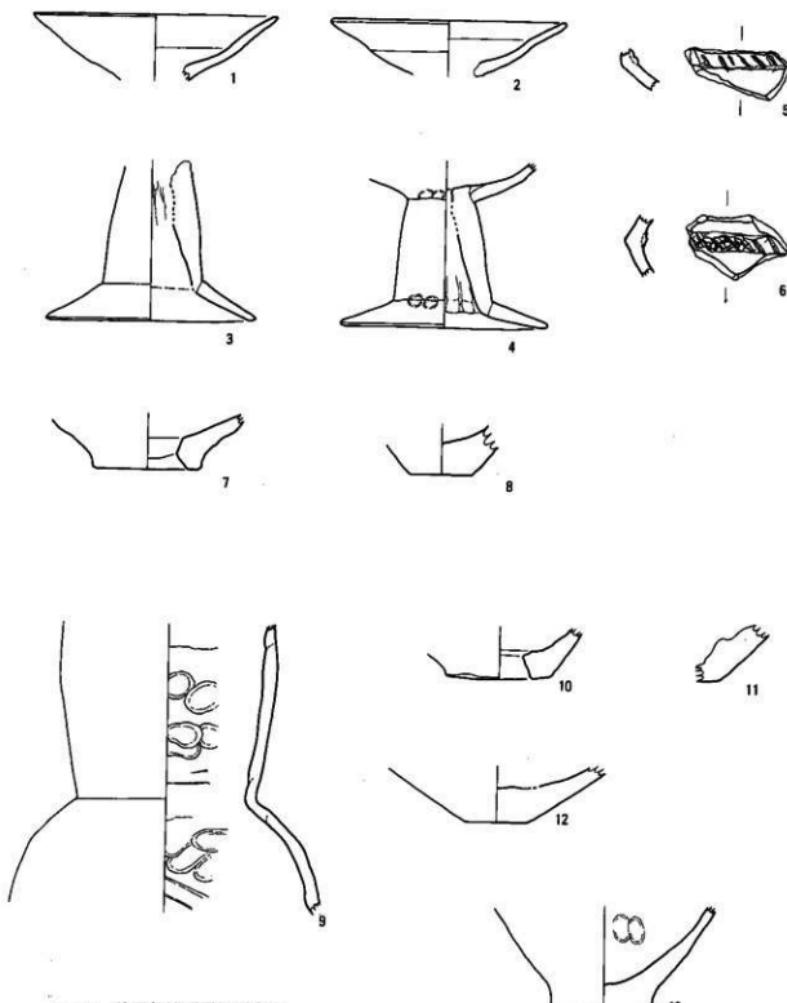
第2図 100号墳出土遺物実測図(1/3)

遺物は、前方部や後円部墳頂平坦面から壺や甕、高环等が出土した。このうち後円部墳頂平坦面から出土した高环は、环底部が浅く口縁部が大きく外反し脚柱部の中央が膨らむ器形を呈する。また、後円部墳頂平坦面からは焼成前底部穿孔の壺が出土した。

1～8 後円部墳頂平坦面出土

7～13 前方部・くびれ部出土

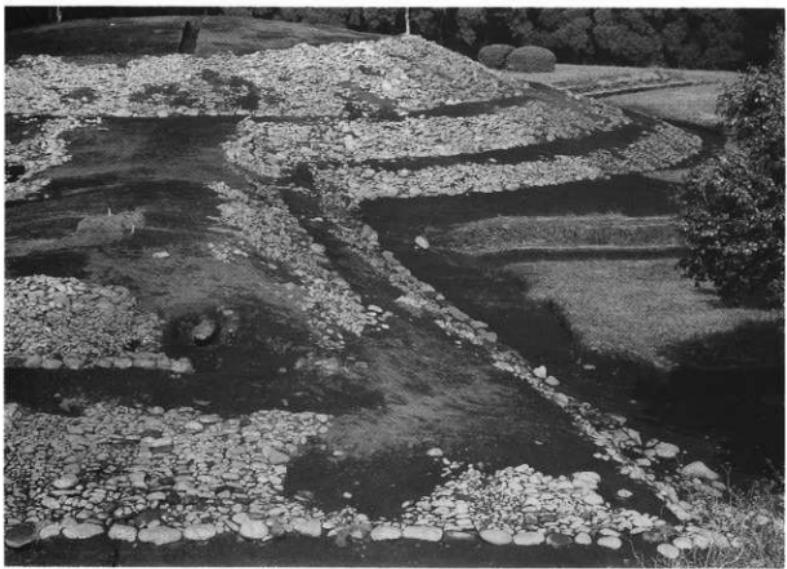
葺石検出状況(前方部から)

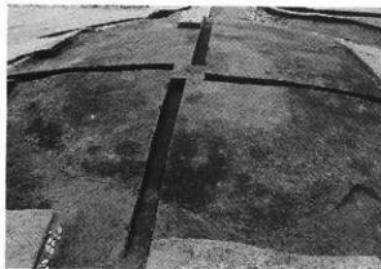
主体部掘形検出状況

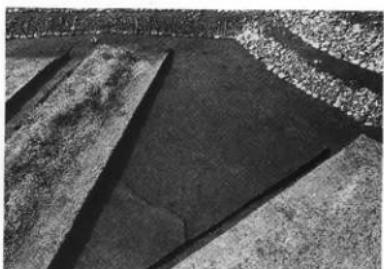
周溝検出状況(東側くびれ部)

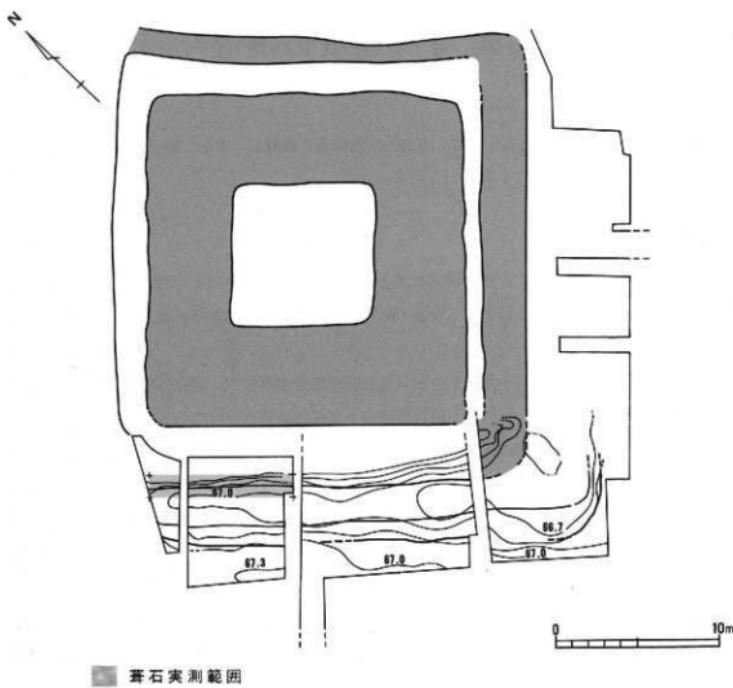
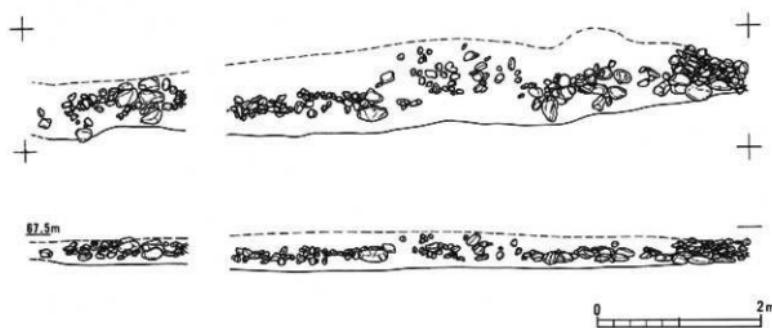
第3図 171号墳周溝実測図(1/300)及び石実測図(1/60)

調査の結果、墳丘1段目の葺石を検出したが、大部分は流出が著しく、調査区南端から1mの範囲のみが良好な状態を保っていた。なお、一段目斜面の上半部は削平を受けており墳丘の盛土が残存しない。石の葺き方は、20cm～30cmの比較的扁平な川原石を横方向に並べて根石とし、10cm～15cmほどの小振りな川原石を墳丘斜面に差し込むように積み上げている。区画の石列も數箇所で確認したが、崩落している部分が多く石列の間隔は明確にできない。境界石には10cm～15cmほどの小礫を使用している列や20cm～30cmの根石と同規模の川原石を使用している列、下位に25cmほどの大きめの石を据え、その上に15cmほどの小振りな石を積み上げている列など多様で、規格性はみられない。

周溝は肩から根石までの幅約7m、検出面からの深さは最深部で約0.5mを測る。周溝底面の形状は、根石から肩方向に0.2mが最も深くなり、若干の凹凸を繰り返しながら根石から3m～4m付近までわずかに傾斜し、緩やかに碗状に立ち上がる。埋土中からは、崩落したと思われる葺石や円筒埴輪片が出土地おり、原位置を示す状況は認められなかった。

本古墳は2段築成であるが、1段目の葺石は2段目に比べ非常に残存が悪く、墳裾を明確にすることが困難であった。今回の調査で一部ではあるが1段目の根石列を検出できたことは、墳丘を復元するうえで大きな成果といえる。

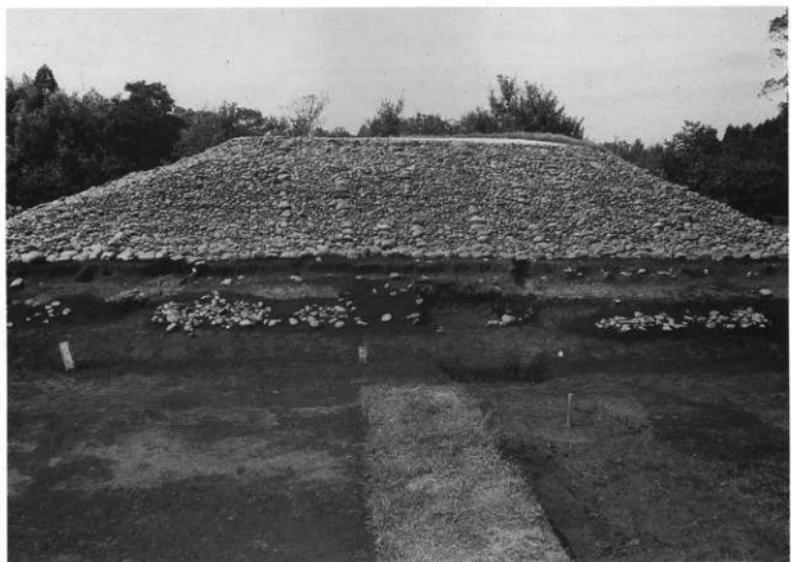
171号墳葺石検出状況(1段目)及び復元状況(2段目)(南東から)

10年度から発掘調査を行っている西都原古墳群唯一の方墳である。調査の結果、葺石の残存状況が良好であり、墳丘の2段目についてはオリジナルの葺石を露出展示することとなり、その部分については平成11年度に修復工事を行った。今年度は葺石の残存状況が著しく不良な1段目を整備したので、今年度は葺石は復元工事を行った。昨年度に引き続き2面を葺石復元を行い、残りの2面に盛り土をし芝生を植えて整備した。整備前の地形は、古墳築造当時の地形が削平を受けていると考えられたので周辺整備にあたり、園路より西側の部分については女狭穂塚の周堤や外側の市道の高さを参考に古墳築造当時の地形に復元した。復元にあたり、171号墳周辺にトレッセを設定し、アカホヤの平均の厚さ(20cm)を測定した。クロボク土の厚さは、平均堆積速度(1年に0.1mm)を参考に算出し、アカホヤ直下の黒褐色土上面から旧地表面までを約35cmとした。

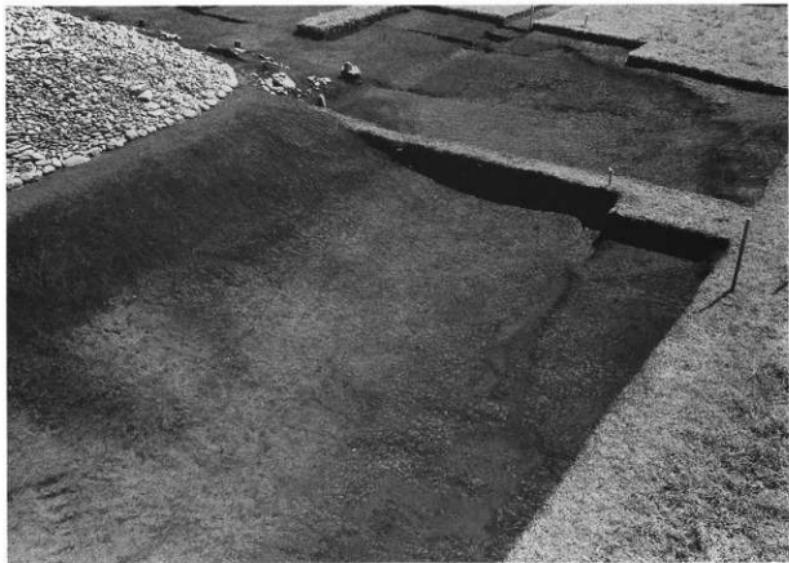
周溝検出状況(南隅)

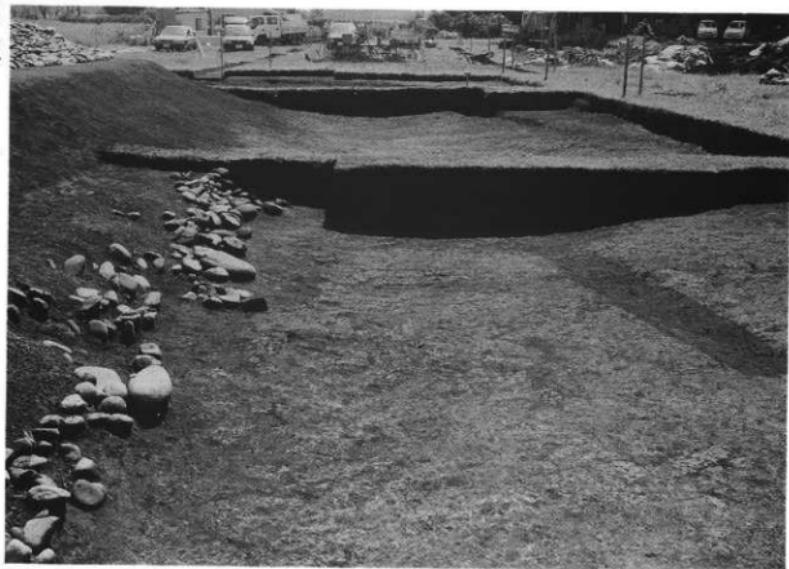
周溝及び葺石(1段目)検出状況(南西側)

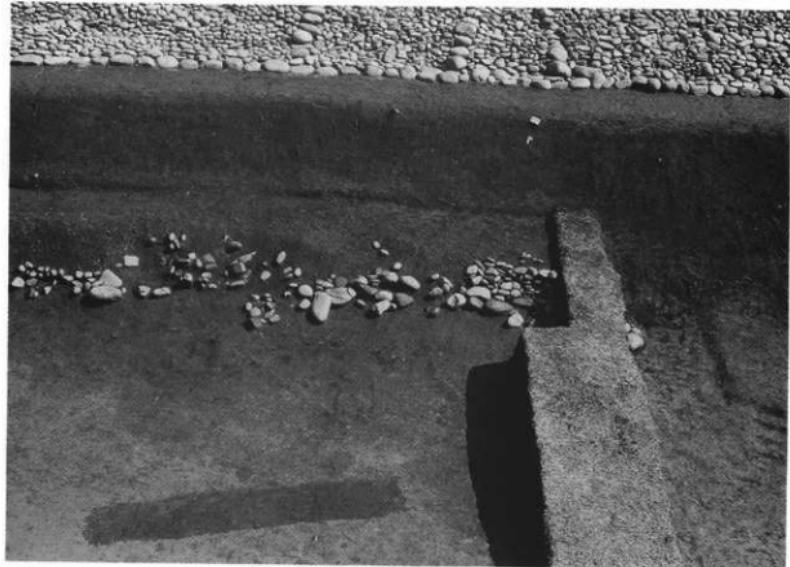
葺石(1段目)検出状況(南西側)

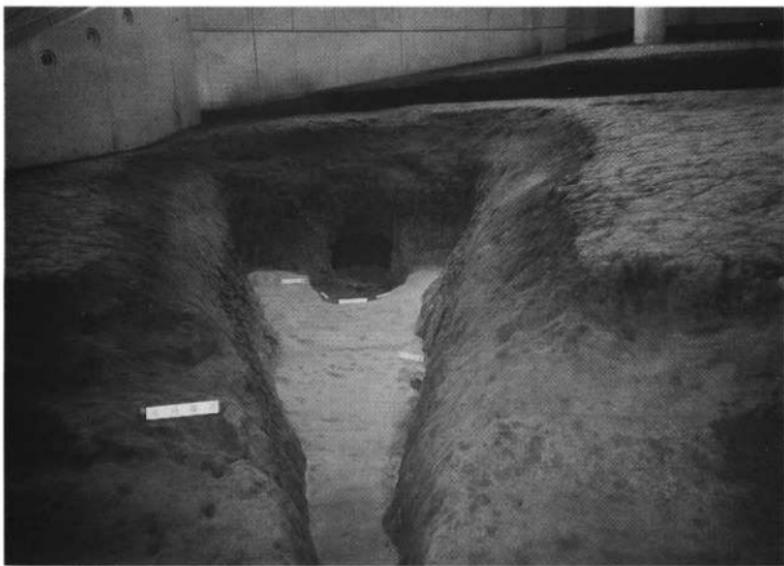
2号墓道と6号墓道に歩行床を設置した。歩行床はポリシロキサンを用いた偽土により作成した。覆屋をかけて1年がたち、遺構面の保護のために建物内部の湿度を75%以上に保つ努力をしてきたが、保存処理を施していない部分(遺構の間の表土が残っているところ等)にカビが多く発生したため、残りの部分も防カビを中心とした保存処理を行った。これには、昨年度2号墓道と6号墓道に行ったのと同じ処理(ポリシロキサン系の樹脂を散布する)を用いた。

酒元ノ上横穴墓群6号墓道(歩行床設置状況)
