特別史跡
さいとばる
西都原古墳群

発掘調査・保存整備概要報告書(Ⅷ)

平成15年3月

宮崎県教育委員会

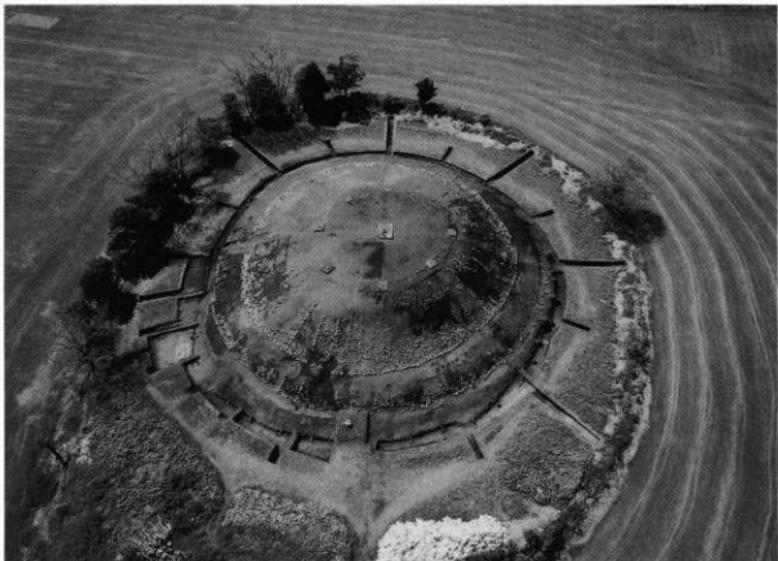
西都原169号墳全景

調査の結果、3段築成の円墳である確認できた。

墳丘斜面には全面に葺石が施されていたとおもわれるが、根石や区画石などの大型の礎以外は遺存状況は悪い。中段のテラスには円筒埴輪列が確認できている。

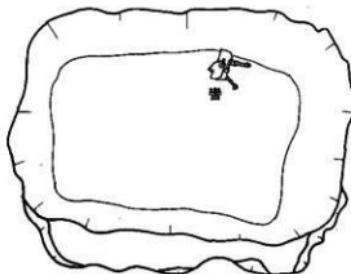
第2図 馬葬土壙実測図 (S = 1:25)

平面形は隅丸方形で縦1.7m、幅1.4m、検出面からの深さ0.9mをはかる。

土壙内からは、轡が1点出土している。

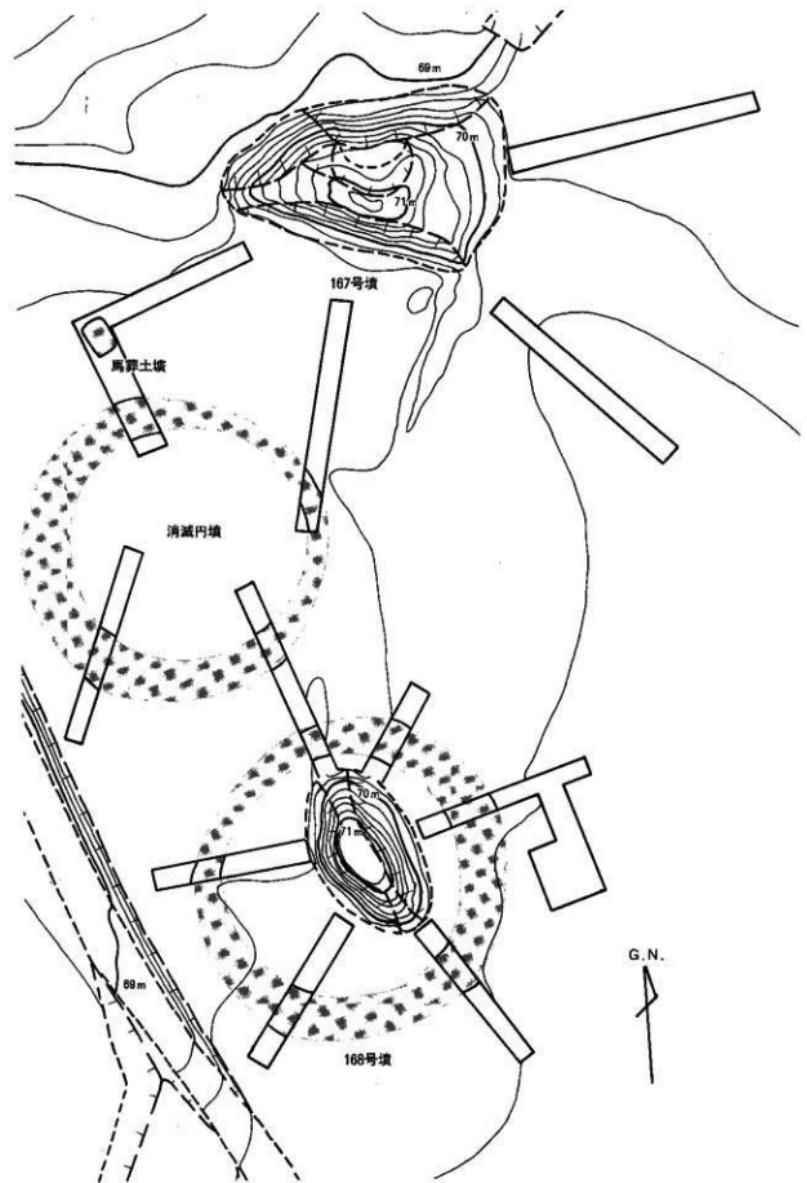
第3図 西都原東地区トレンチ配置図 (S = 1 : 250)

調査は平成14年1月から開始した。今回の調査は、主に167号墳及び168号墳の周溝の確認を主眼とし、両墳の周辺に1m幅のトレンチを13本設けて行った。

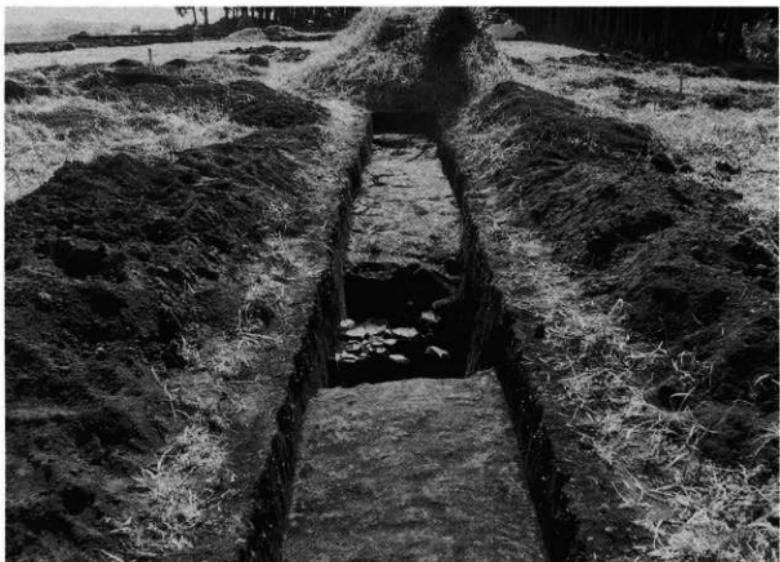
西都原168号墳

調査の結果、幅1.2m、検出面よりの深さ0.3mの周溝が確認できた。

墳丘の径は約12mである。

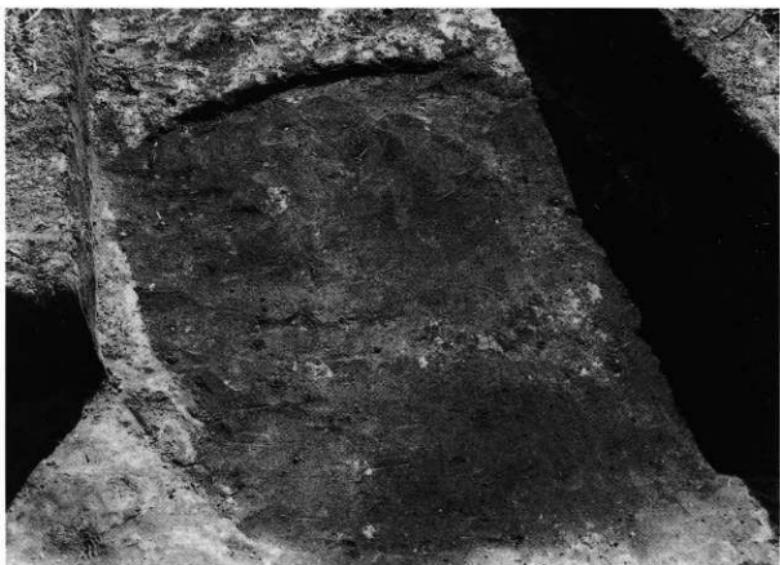
馬葬土塚検出状況

馬葬土壙は、167号墳の西側約10mで検出された。

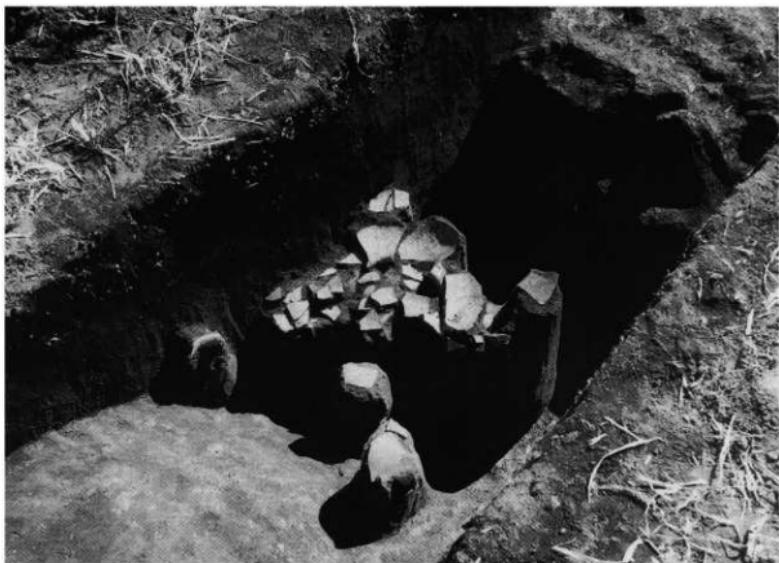
消滅円墳 周溝内須恵器出土状況①

幅約1.2m、検出面からの深さ0.8mの周溝が巡り、径は約12mである。

周溝内からは、須恵器の壺、蓋環が出土した。

これらの須恵器は、周溝底面から約30cm浮いた状態で出土しており、消滅墳の築造時期は7世紀前半以前と考えてよいだろう。

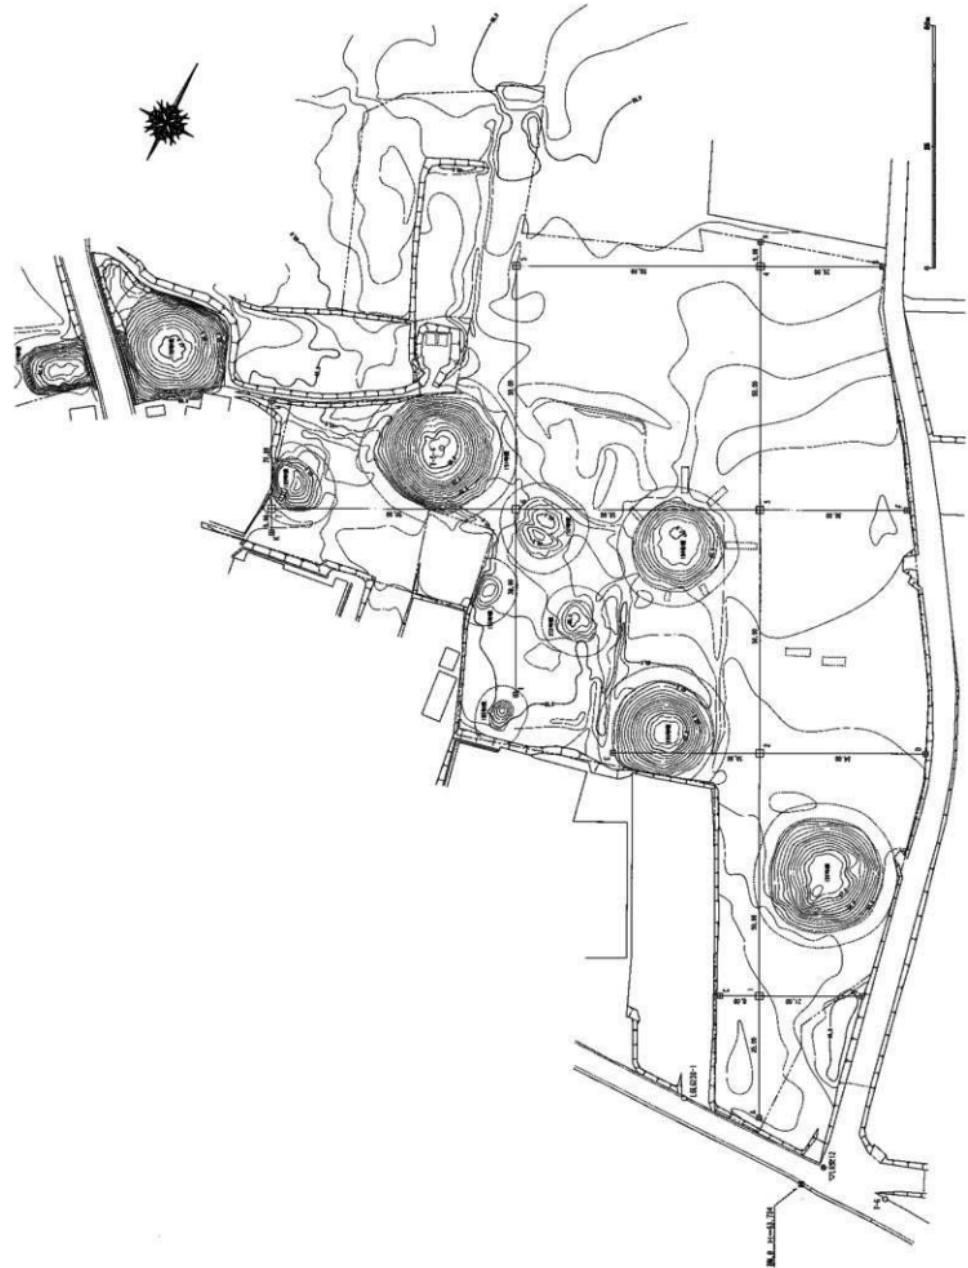
第4図 寺原第2支群 (1 : 1,000)

平成14年9月から、芝張り工事に伴い周溝の確認調査を行った。今回の調査は、主に各古墳の周溝の確認を主眼とし、墳丘周辺に1m幅のトレンチを19本設けて行った。

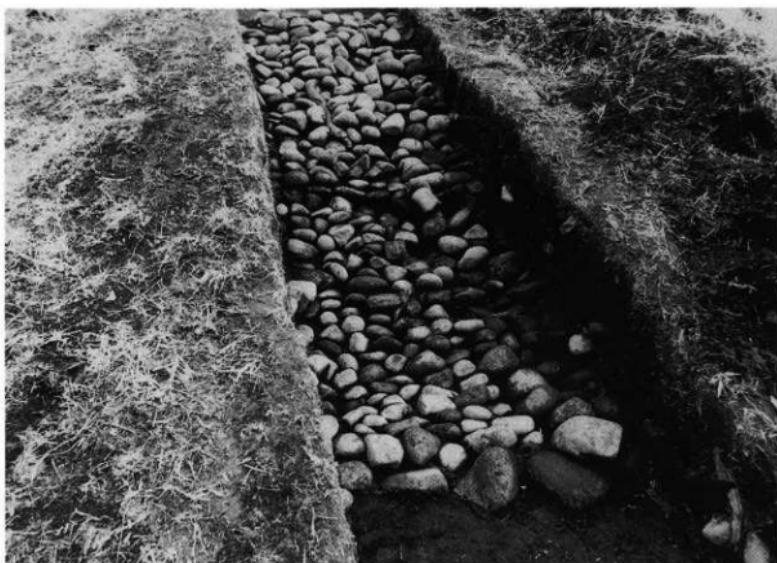
西都原111号墳 蒜石検出状況

調査の結果、111号墳は、2段以上の段築をもつ円墳であると確認できた。

最下段の削平が激しく、特に東側については最上段の根石列まで削平を受けていた。

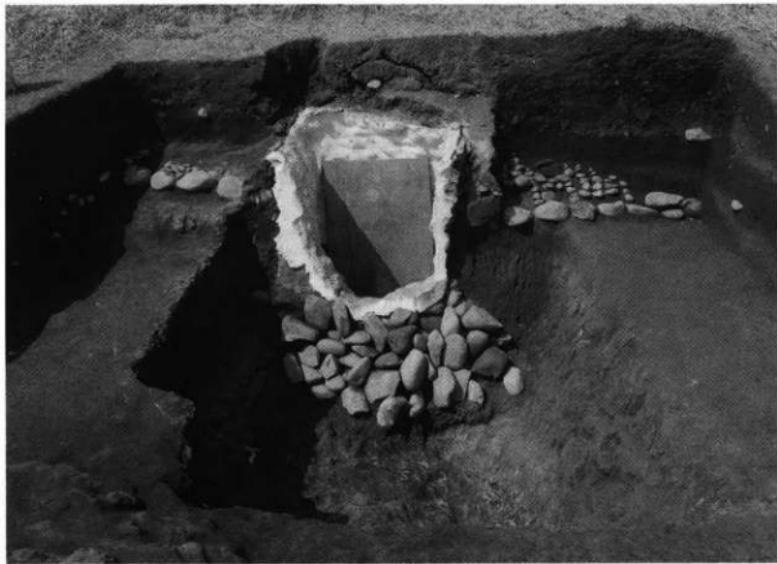
西都原4号地下式横穴墓 竪碑

地下式横穴墓陥没時の調査では、5世紀後半代の年代が与えられているが、今回の調査で地下式横穴墓の堅坑は、111号墳の周溝が多少埋没した時期に掘られていることがわかった。築造時期は若干さかのぼると思われる。

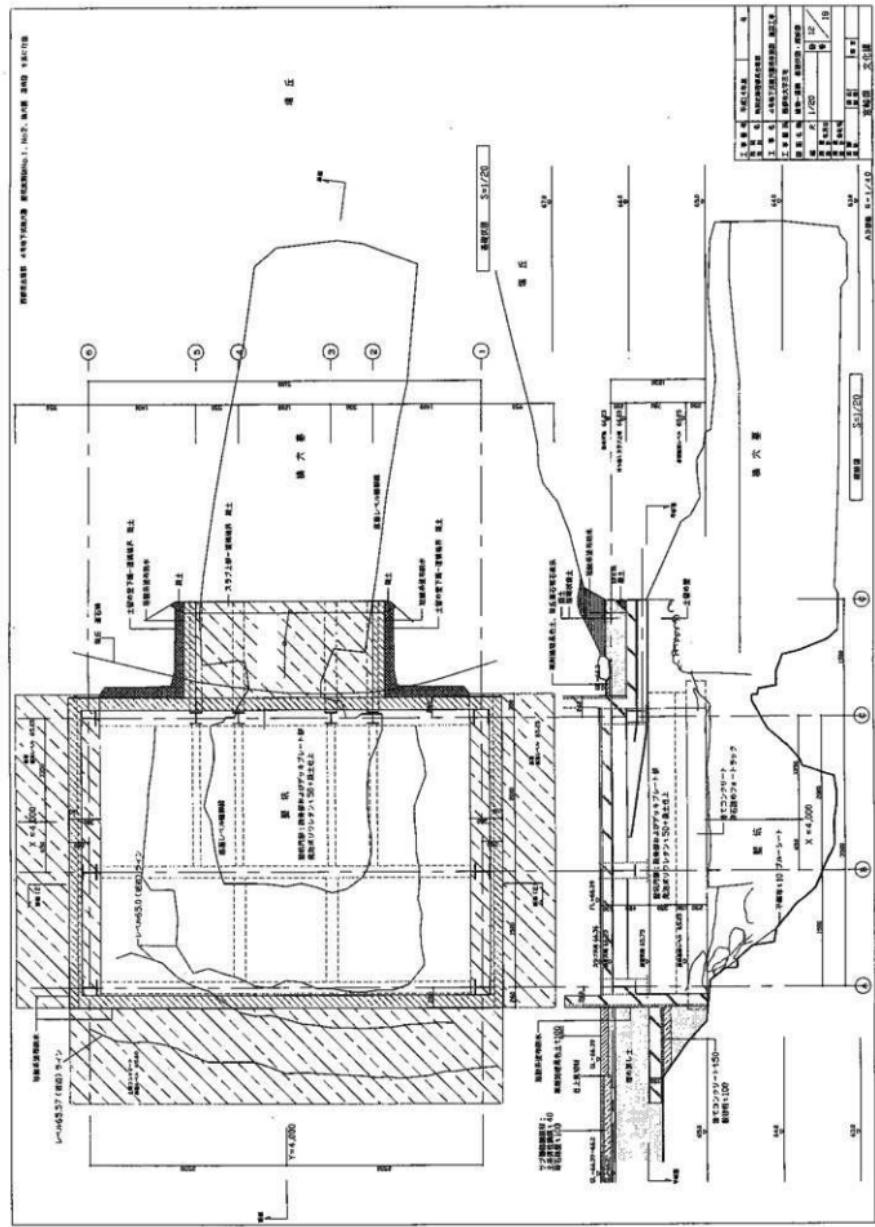
4号地下式機穴基盤保存見学施設平面図及び断面図

概要としては、まず、天井部を支えるためにサポートを設置した。羨道部の崩壊している部分には、保存施設からトラスを延ばし穴を塞いだ。堅坑は、密閉しコンクリートと鉄骨の上に断熱材を吹き付け、表面に樹脂と土を混ぜた凝土を施し、結露防止と化粧を兼ねた。

内部は、カメラにより見学することができる。照明は、光ファイバーを用いた。
