史跡生目5号墳復元整備報告書

——生目古墳群整備復元報告書 I ——

2010

宮崎市教育委員会

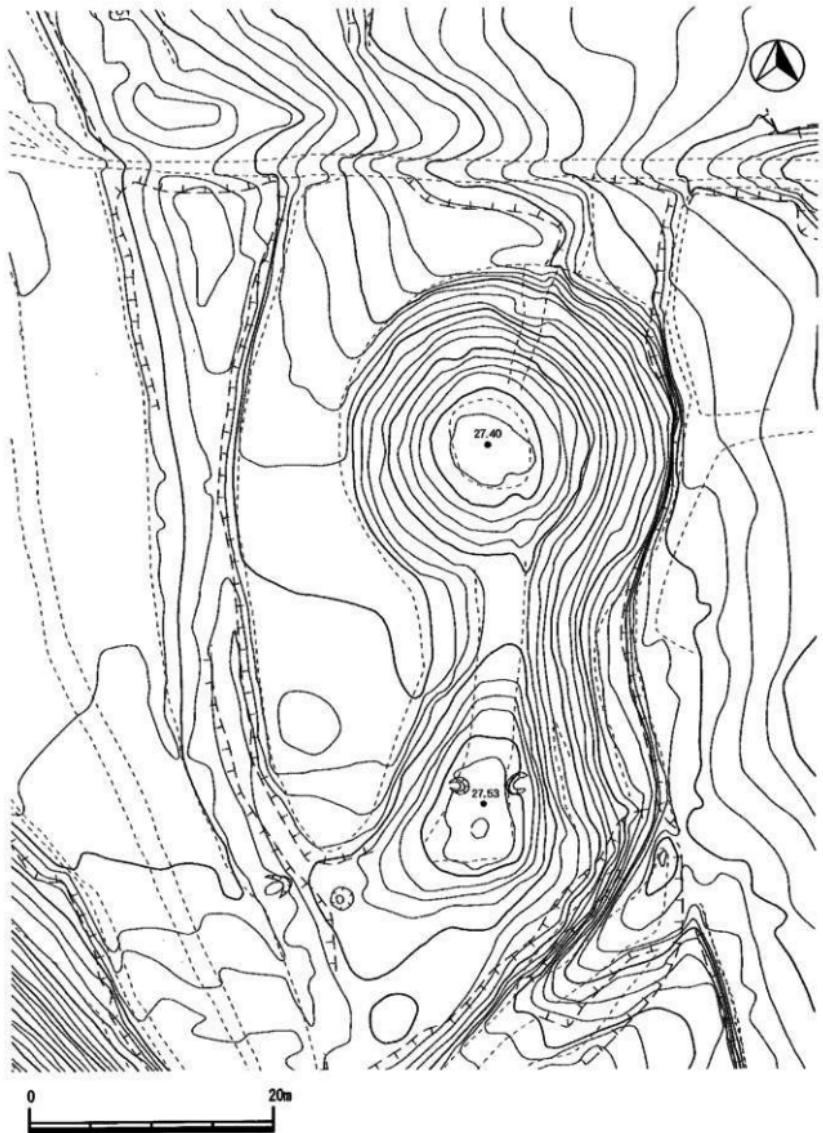
第2図 生目5号墳調査前測量図(S=1/400)

5号墳は丘陵の北東部にあり、丘陵の縁辺部に近い位置に立地する。南西方向から北東方向に向かって緩やかな下り勾配の場所に造られる。3号墳の東側で、接するように位置することも特徴的で、3号墳との間にある巾8m程の周堤は共有しているように見える。墳丘の東側は、畑耕作により開墾されており、後円部東側、前方部東側隅角は大きく削られた状況がある。墳丘の主軸はほぼ南北軸に持つ。調査以前は墳長54m、後円部径29m、後円部高4.4m、前方部長26m、前方部幅24m、前方部高4.5m、くびれ部巾12mを測り、前方部が僅かに高い。発掘調査前の5号墳は西側の周溝や後円部上には植林されたスギ、それ以外はアラカシやコジイ、マテバシイなどが繁茂していた。

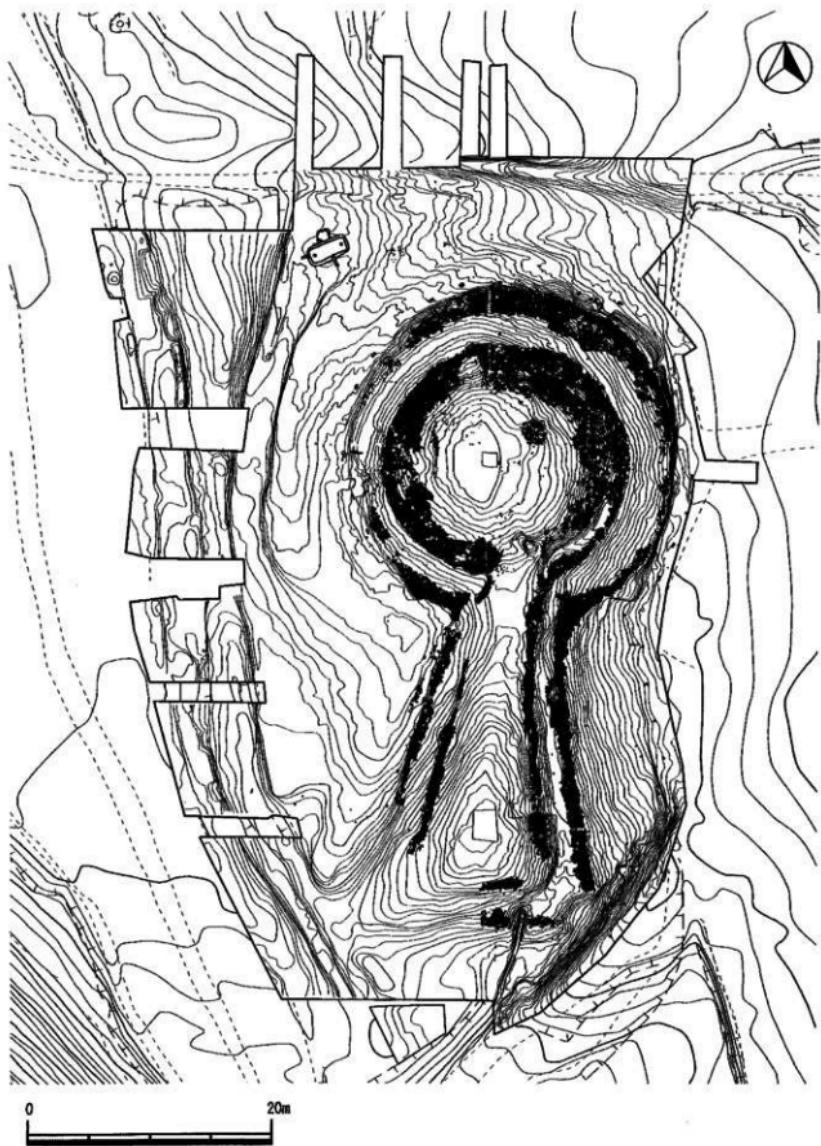
第3図 生目5号墳調査後測量図(S=1/400)

墳丘は表面のはば全体を調査し、後円部東側は、1段目斜面以下の殆どが損なわれた状態であった。

調査の結果、後円部と前方部は共に2段築成であった。それぞれの検出時の最高点の標高は後円部が標高27.2m、前方部が標高27.4mで、前方部が若干高い。くびれ部は25.7mで、前方部の最高点から緩やかに下る状況が見られた。1段目テラスは調査時には明確に検出されなかつたが、概ね幅40~50cmの幅狭のテラスが巡っていたと考えられる。復元されたテラスの高さは、墳丘の北と南(前方部前面と後円部背面)、墳丘の西と東(後円部西と後円部東、くびれ部西とくびれ部東、前方部西側隅角と前方部東側隅角)では著しい高低差がある。墳丘基底部の検出された前方部東側は、葺石の基底部の外側でも墳丘斜面のような下り勾配の地形が延々と続いていると考えられ、崩壊著しい後円部側も同様な状況だったと考えられる。葺石は部分的に当時の状況が確認できた。葺石は斜面のみに見られ、平坦面やテラスでは確認されていない。葺石材は砂岩を主体とする円礫を用いている。円礫は非常に小さく5~30cm程度のもので、大半は拳大以下のものを使用している。葺石は、その葺き方についても特徴的で、通常の古墳で見られる墳丘基底部の根石列、縦筋の区画列石がほとんど見られない。一定の「標準的な作業工程」を踏まえていないため、粗雑な計画と作業を想起してしまうが、葺き方については丁寧な作業が見られる。葺石材の円礫は扁平なものを使い、小口部分を基本的には横位に配置している。その配置は墳丘斜面に対して垂直に差し込んでいる。礫間に目地が通らないほど密に葺かれる部分もある。葺石を固定するための材料等は見られない。この葺き方は、古墳群内の他の古墳でも確認することができ、3号墳や14号墳ではさらに墳丘テラスと平坦面にも石を施し、墳丘表面全体が石に覆われた状態であったが、5号墳ではその状況は見られなかった。埋葬主体は、後円部平坦面でその掘方と判断できるものを確認している。後円部中心より、やや前方部寄りの位置で確認され、東西方向に長軸を持つ、長さ5.7m、幅2.6mを呈する長方形プランの掘方である。検出に留める調査であったため、詳細は不明である。

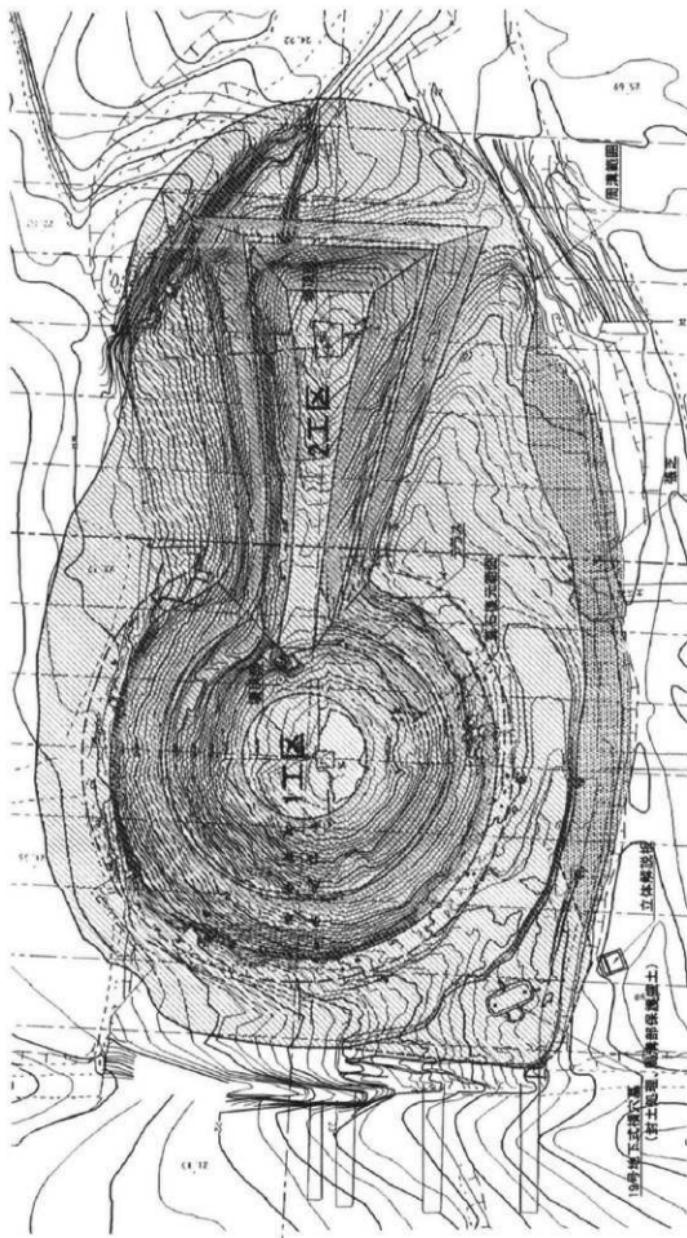
第4图 生目5号坝整编区域图

周溝は墳丘周囲を環周していない。確認されたのは墳丘西側と後円部背面のやや東側にかけてである。前方部西側の隅角は土橋状に3号墳周堤と繋がっており、周溝はその部分を基点にするように後円部に向けて発生している。墳丘と同様に周溝も構築前の地形に合わせた構造で、隅角付近を基点とした場合、後円部背面付近の終点付近では、約3.8m下っている。平面形は「鍵穴形」に近いが、墳丘くびれ部付近はそれほど絞まらない。幅はくびれ部付近が最も広く13.5mで、前方部側面付近が7.0m、後円部周囲が4.0mである。築造時の高さを復元すると本来は50°~60°の角度で100~140cmほど立上っていたと考えられる。

前方部前面側の墳丘基底部の外は明確な周溝を検出できず、基底部の先は一様に幅広い平坦面が続き、

墳丘東側でも周溝が巡らず、丘陵縁辺部に向かって下っていく状況がある。

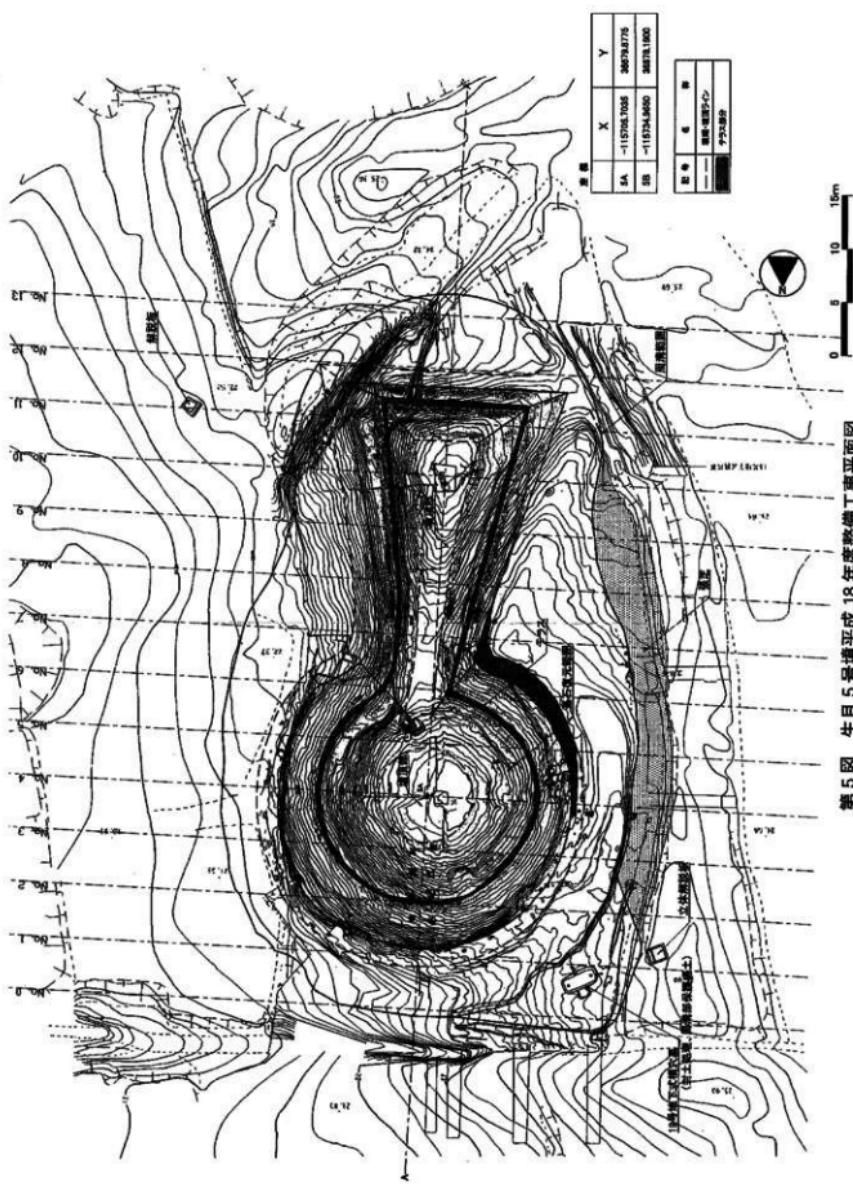
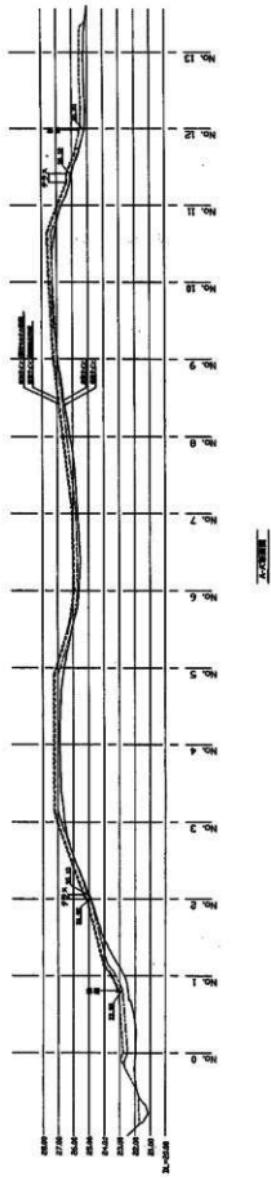
第5图 生5号煤平成18年度整理工事平面图

5号墳のくびれ部付近を東西方向に配される施工ラインのNo.7を境に後円部北側からくびれ部付近までのNo.0～No.7までを1工区、くびれ部から前方部南側までのNo.7～No.13を2工区とした。

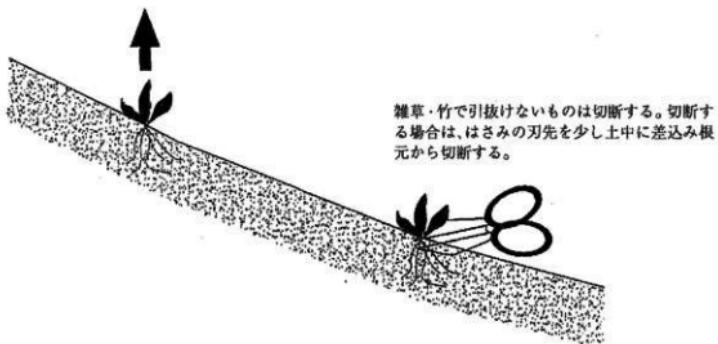
・雑草、竹の処理

雑草・竹は引抜いて周溝にダメージを与えないものは抜く。少しでも土がつくものは抜かない。

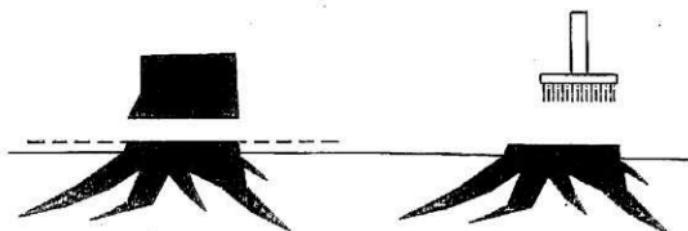
・樹根の処理

①樹根は土際で鋸、チェーンソーを用いて切断する。

②切断面に防腐剤（アスファルト乳剤）を塗布する。

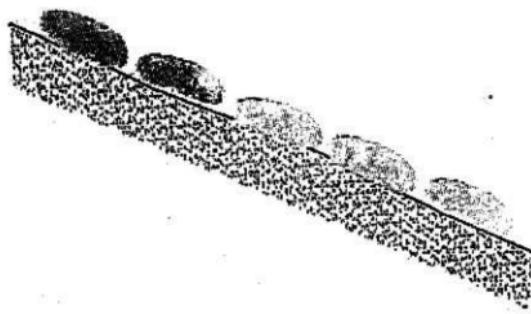
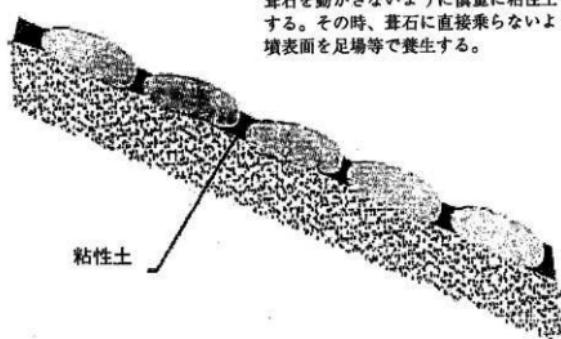
①葺石の浮いた部分の処理

粘性土を詰める道具として目地鏡、
竹へら等を使用する。

葺石を動かさないように慎重に粘性土で固定する。その時、葺石に直接乗らないように古墳表面を足場等で養生する。

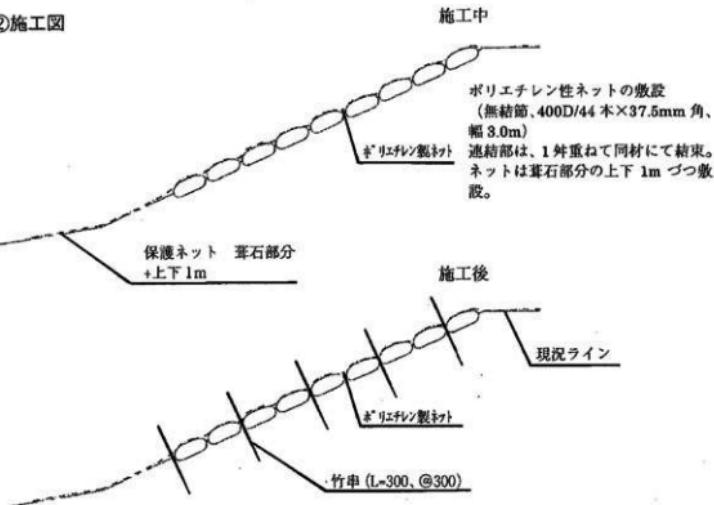
②施工図

- ・ 保護ネットにより、葦石部分、テラス部分を被る
- ・ ネットを竹釘で固定する

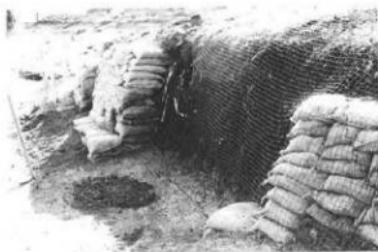
損傷を受け崖状になった部分の養生

さらに慎重に盛土を行なった部分もあった。後円部の東側は墳丘が崖状に削り採られるが、葺石が崖状になる肩口付近ギリギリまで遺存していた。木槌やタコによる手作業の盛土工であっても、その振動で本来の葺石が崩落する恐れがあった。そのため、その部分については見掛けの基底部から麻製の土嚢袋にローム土を充満させ、壁状にそれを10段積みほど行なうことで対応した。もちろん土嚢袋は麻製であるため、時間の経過とともに自然に返ることになる。5号墳の軀体(墳丘や周溝)の破壊は殆どが人為的な行為によるものであり、自然の作用によるものはほとんど無かった。1500 年前に手作業で行なった土木工事が崩壊せずに遺存している。そのことを踏まえれば、手作業の工事であっても十分な工程を踏まえれば、耐久性の高い軀体が完成する。直ぐ傍に聳える手本に習い、大昔の在来工法を採用した。

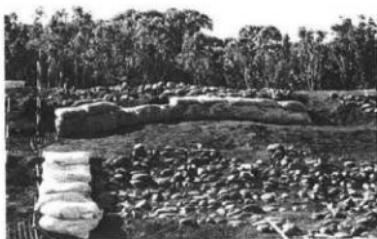
填丘中央部分で損傷を受けた部分の養生

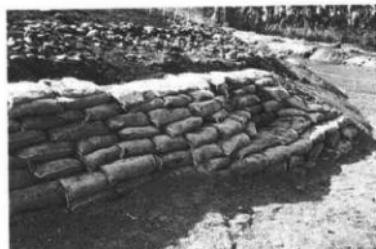
崖状部分は葺石への影響を配慮し土蓋で盛土

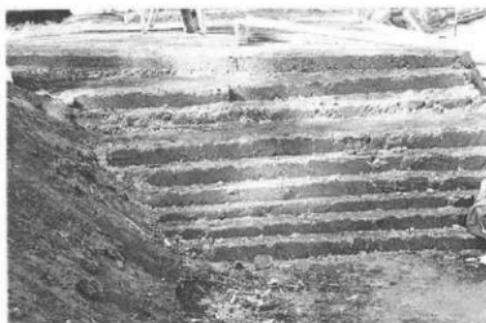
版塗上に盛土し余分な部分を削り落し角度を
再現した

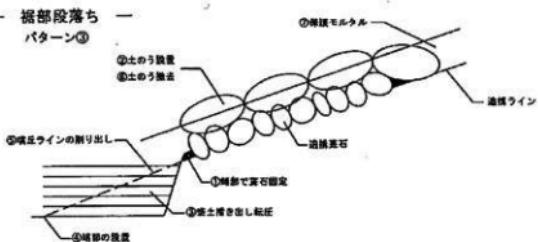
— 据部段落ち —
パターン③

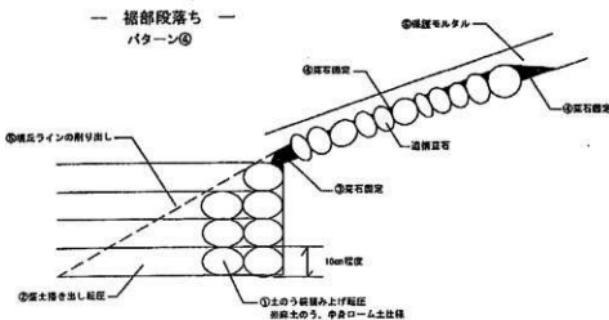
— 据部段落ち —
パターン④

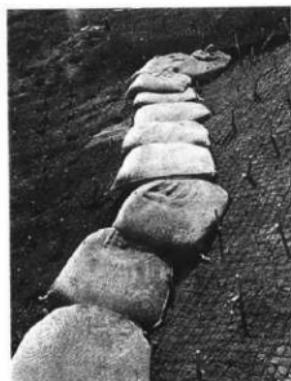
保護モルタルの表面は、保護盛土の定着を促す目的で凹形に凹形を付けた

- ・ 遺存する葦石を現状で保護するために、保護ネットを施した後、石の表面に樹脂モルタルを平均で5cm 程度敷き均す
- ・ 樹脂モルタルは黒色土1cm³ にエチル酢酸ビニルエマルジョン 50ℓ、スサ4袋を混入攪拌したものを木鋸でよく転圧を加え仕上げる
- ・ 木鋸で仕上げた後、樹脂モルタル表面に ϕ 50程度の窪みを30cm 間隔に設け、かつ竹釘(長さ30cm)を30cm 間隔、深さ20cm 程度差込み、この上に施工する保護盛土の定着性を高める。

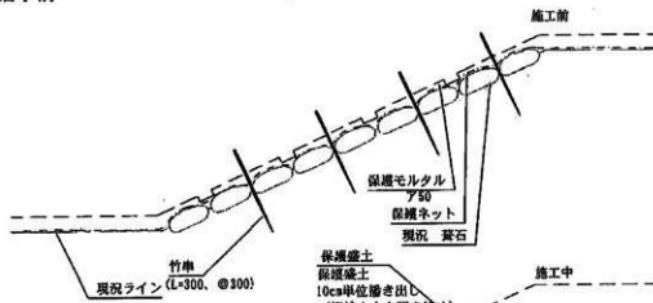
①着手前

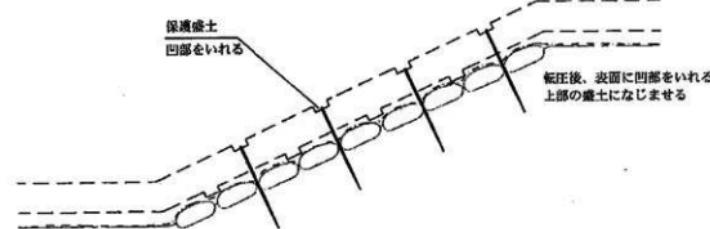
施工中

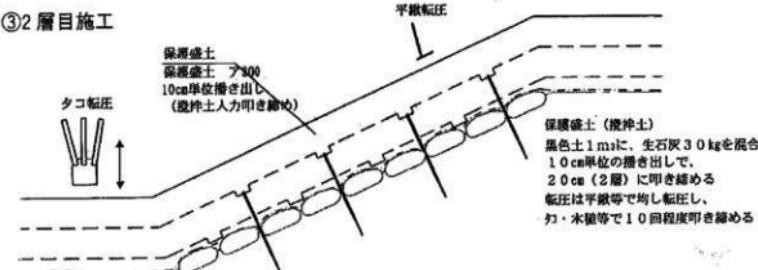
③2層目施工

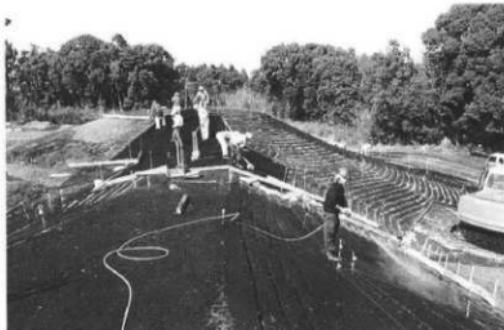
保護盛土は乾燥を防ぐために適度の散水をしている

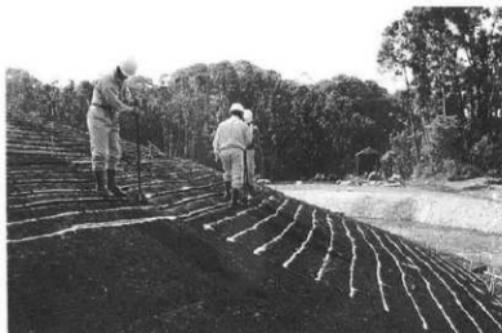
保護盛土の一層目には二層目とのずれを防ぐために小段をつけた

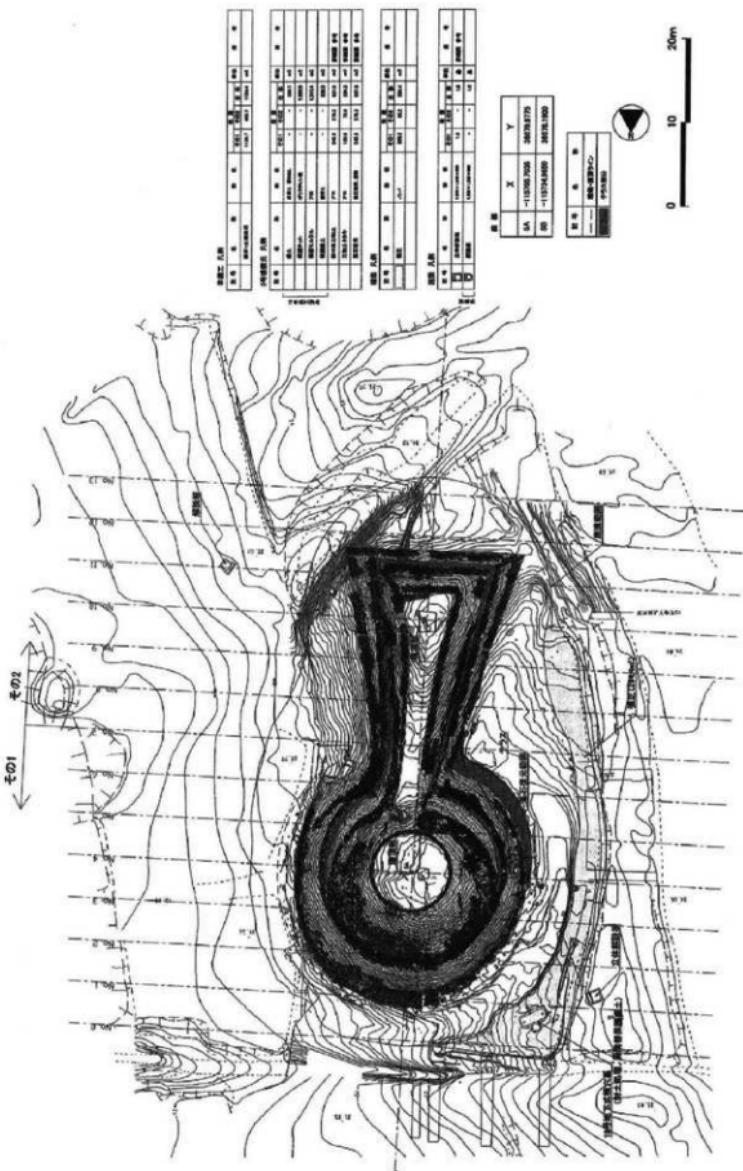
第9図 生目5号墳平成19年度整備工事平面図

葺石工は5号墳のくびれ部付近を東西方向に配される施工ラインのNo.7を境に、後円部北側からくびれ部付近までのNo.0～No.7までを3工区、くびれ部から前方部南側までのNo.2～No.13を4工区とした。また、周溝外側の植栽工、19号地下式横穴墓模型設置工は4工区の業務とした。

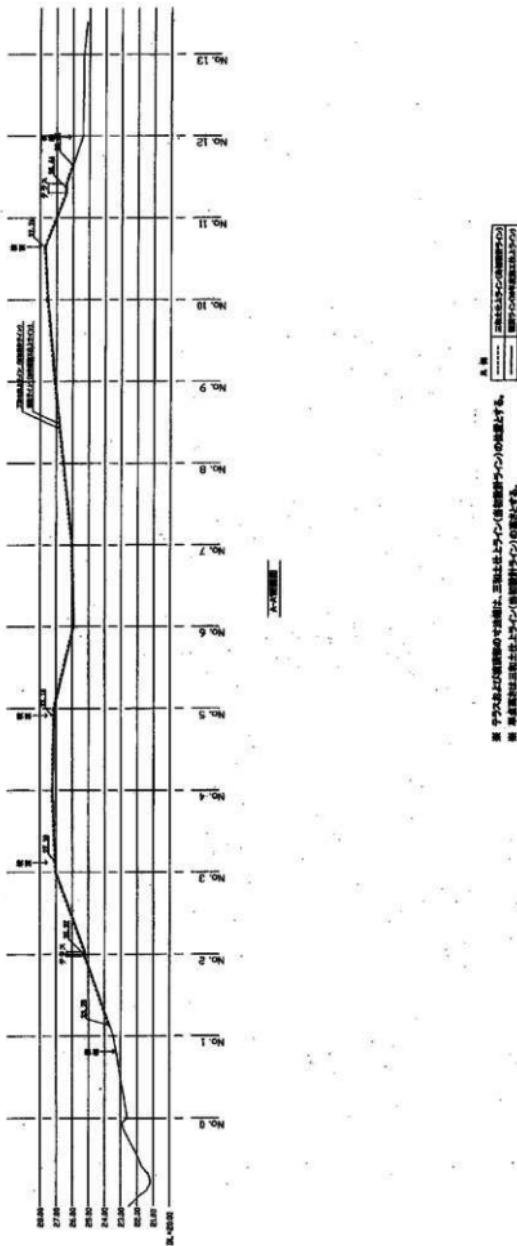
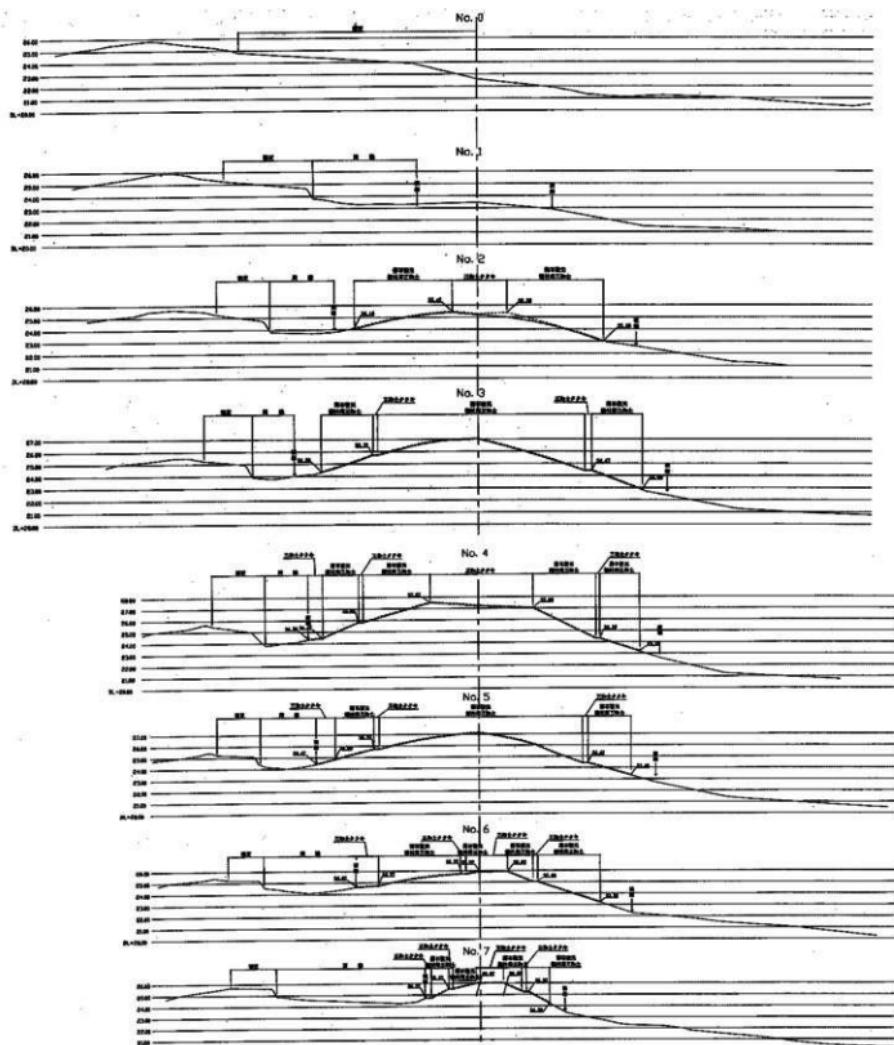
第10図 生目5号墳平成19年度整備工事縦断図

凡 例
 ラウンドアンドラウンドの寸法線は、三筋土仕上ライン(多筋敷きライン)の位置とする。
 基点基準は三筋土仕上ライン(多筋敷きライン)の高さとする。

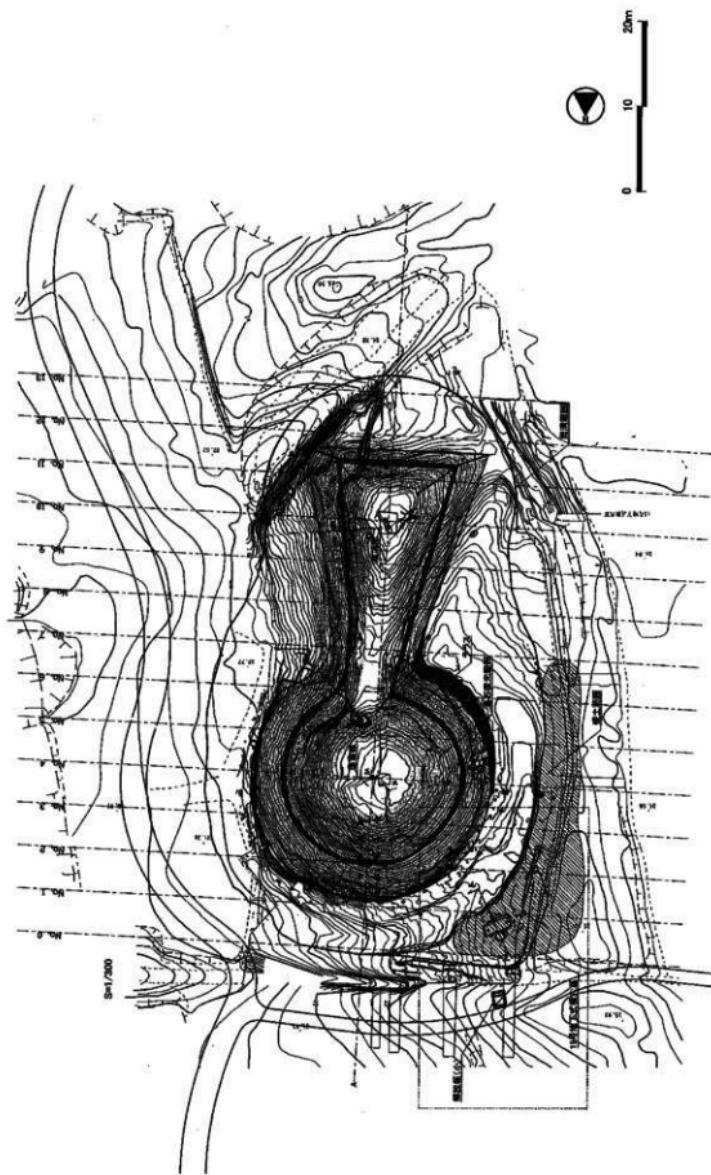
第13図 19号地下式機穴基盤型位置図

- 地下式横穴墓が検出された位置に、原寸大模型を設置する。

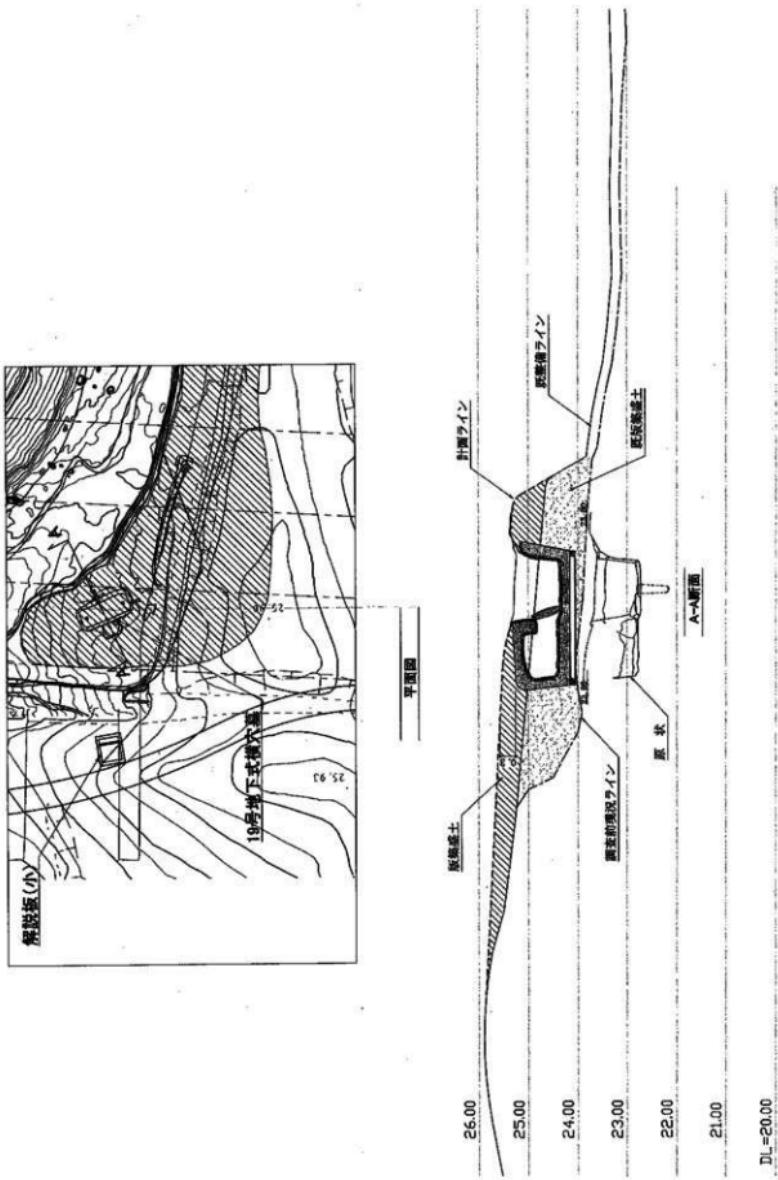
第13図 19号地下式横穴墓模型平面図・断面図

① 玄室部の構造と工程

(基礎地業)

(玄室部形状を樹脂断熱ボードで作成[監督員に形状の確認を受ける])

(樹脂断熱ボード表面にワイヤラスを張り込む)

(ワイヤラス表面に鉄筋D-13、縦横150mmピッチでメッシュ組み)

(ワイヤラスから60mm浮かした位置、ワイヤラスから120mmの位置にボードで型枠を組む)

(コンクリート打設)

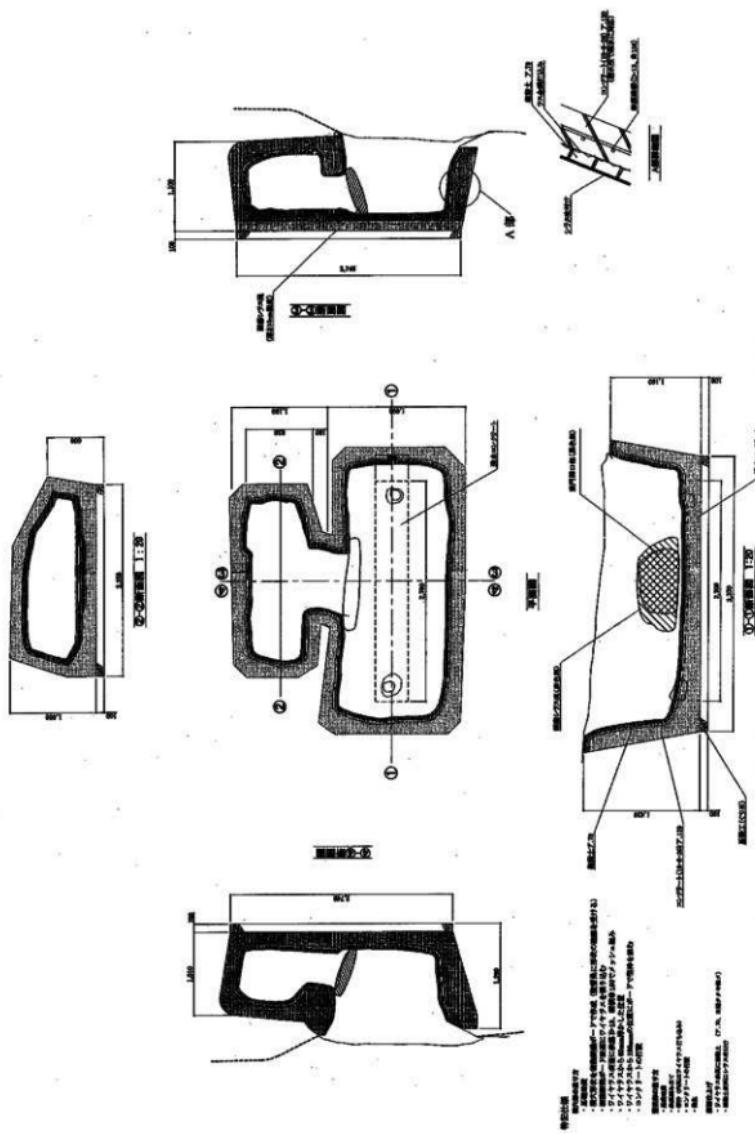
第13図 19号地下式横穴墓模型群柵図

② 墓坑部の構造と工程

(基礎地業)

(鉄筋組み立て)

(型枠、内面はワイヤラス打ち込み)

(コンクリート打設)

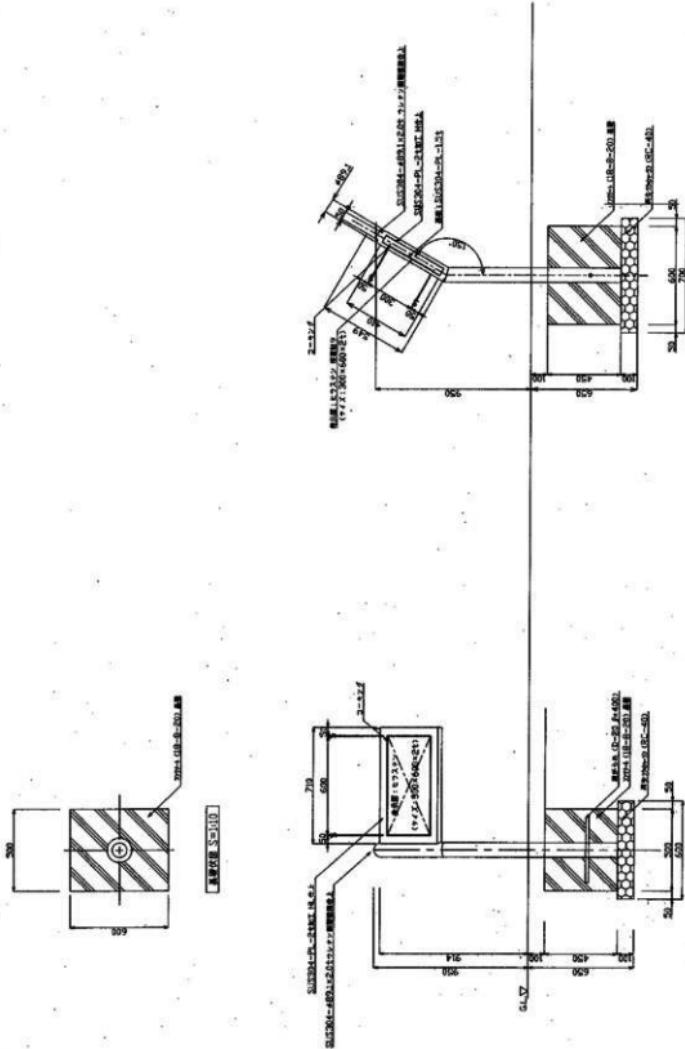
第13図 19号地下式機穴蓋解説板詳細図

(解説板面は300×600mm×2t、表面はセラステンとする)

(解説板背面はSUS304-PL-2t加工、HL仕上げとする)

(解説板支柱はSUS304-φ89.1×2t、樹脂塗装仕上げとする)

(基礎は現状GLより650mmの位置で、100mmの再生クラッシャー敷きの上に、コンクリート18-8-20の基礎とする)

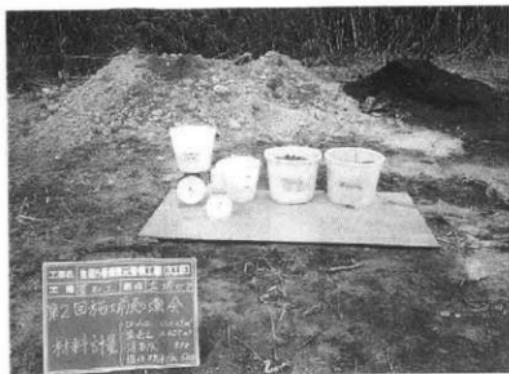
②目土の混合状況

混合比率

黒色土 0.025m³ (20~60%)

ローム土 0.025m³ (20~60%)

消石灰 8kg

塩化マグネシウム 500g

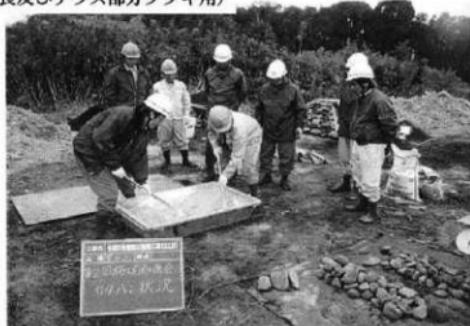
搅拌状況

搅拌後モッコ等に入れて
搅拌土を入れ、よく踏み練り込む

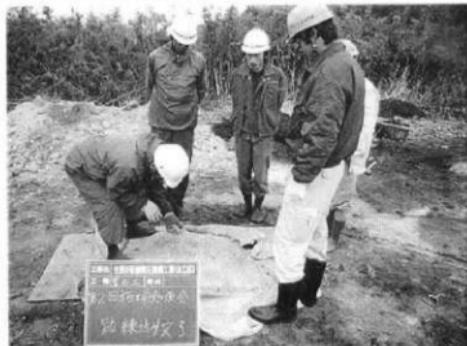
踏練込み完了
(手で握って団子状に固まって形が崩れない程度)

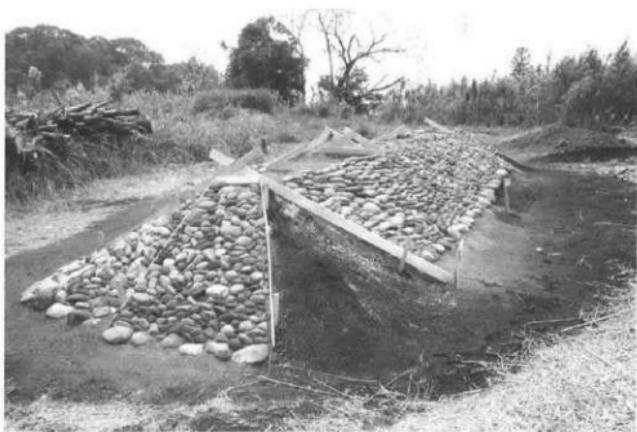
試験施工最終形態—自然な石の配置と組み合わせ

葺石工の試験施工

※葺石工は竣工後的一般公開で、もっとも見学者の目に触れるものとなる。そのため、葺石の表現方法については慎重を極めた。特に葺石の並びは、現代的になってしまっては、見学者に誤解を招いてしまう。そのため、発掘調査の状況を確認できる生目14号墳や、西都原100号墳に実際に見学に行き、当時の工人たちの工法を実際に確かめた。5号墳の葺石は区画列石が設けられず、一見粗雑に感じるが、礫の配置は精良で目地が通らないほど充填された部分もあった。その感覚を修得してもらうため、本体施工を行なう前に現場隣接地に墳丘の模擬軸体を作成し、葺石工の予行練習を繰り返し行なった。最終的には、監督者、監理者だけでなく、宮崎大学柳澤一男先生にも予行練習の状況を確認していただき、許可を得て本体施工に着手した。

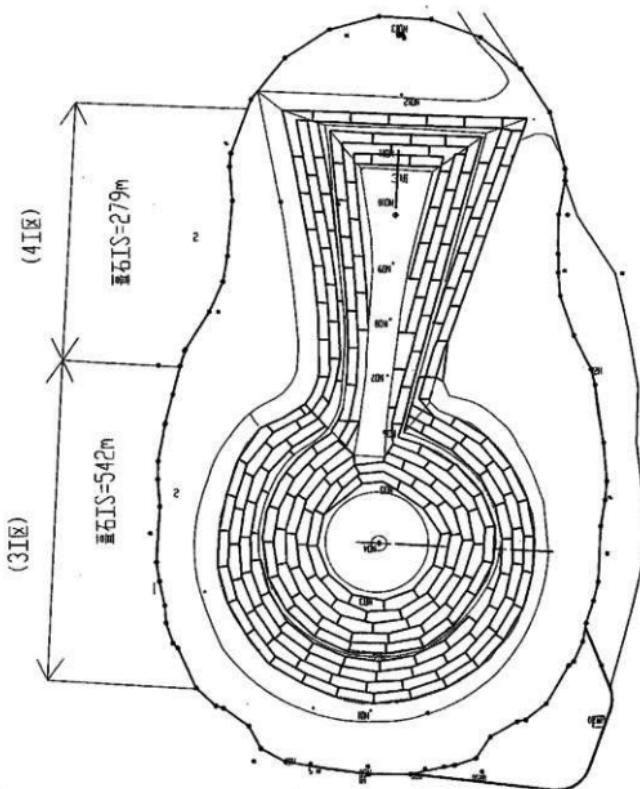
1日・グループ1樹の施工範囲を実施する。

日々の温度記録と施工日を明記する。

施工箇所を割り付け図に記録する。

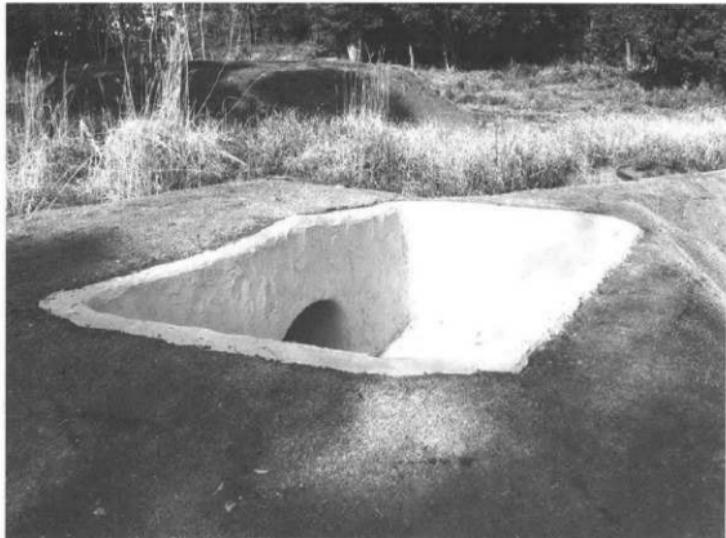
平成 19 年度 19 号地下式横穴墓模型竣工状況
