仙台市文化財調査報告書第377集

若林城跡

—第8次・第9次発掘調査報告書—

第2分冊

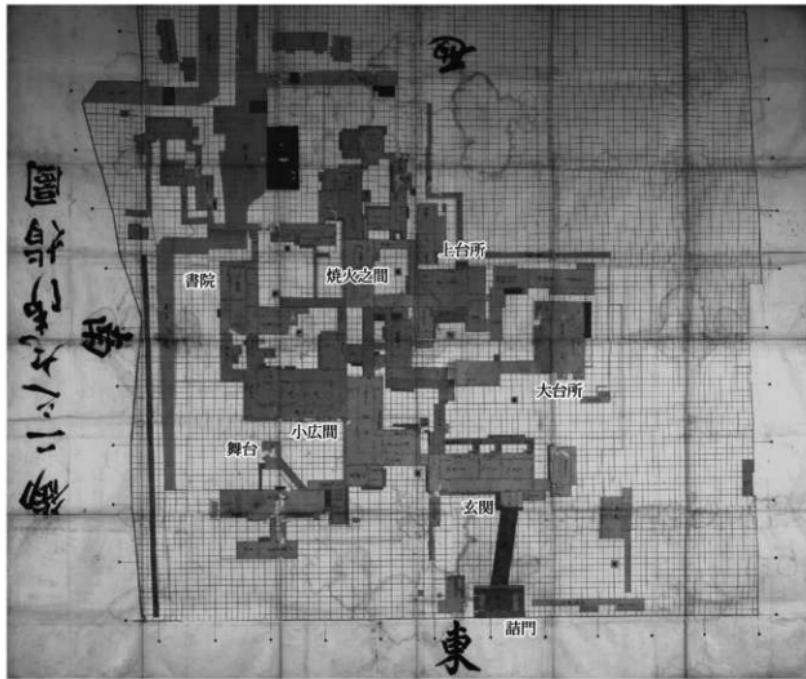
第274図 『御二之丸御指図』

(宮城県図書館所蔵)

建物は第5次調査で西半部分を確認しており、その時点での建物規模や礎石跡配置、そして最も特徴的であった2基の大型礎石跡の存在から、『御二之丸御指図』に描かれた「大台所」の移築前の姿と推定されるところとなつた^(注1)。西半部分での礎石跡の配置をみると、指図中の建物周間に取り付いた縁や廊下は確認できず、また一部の柱配置に違いが見られるが、ほぼ一致しており、建物の移築に際しては建物規模のみならず、内部の部屋の配置等をほとんど変えなかつたことが推定された。『義山公治家記録』寛永15年12月の条には二の丸での上棟記事があり、その中に大台所が含まれている。

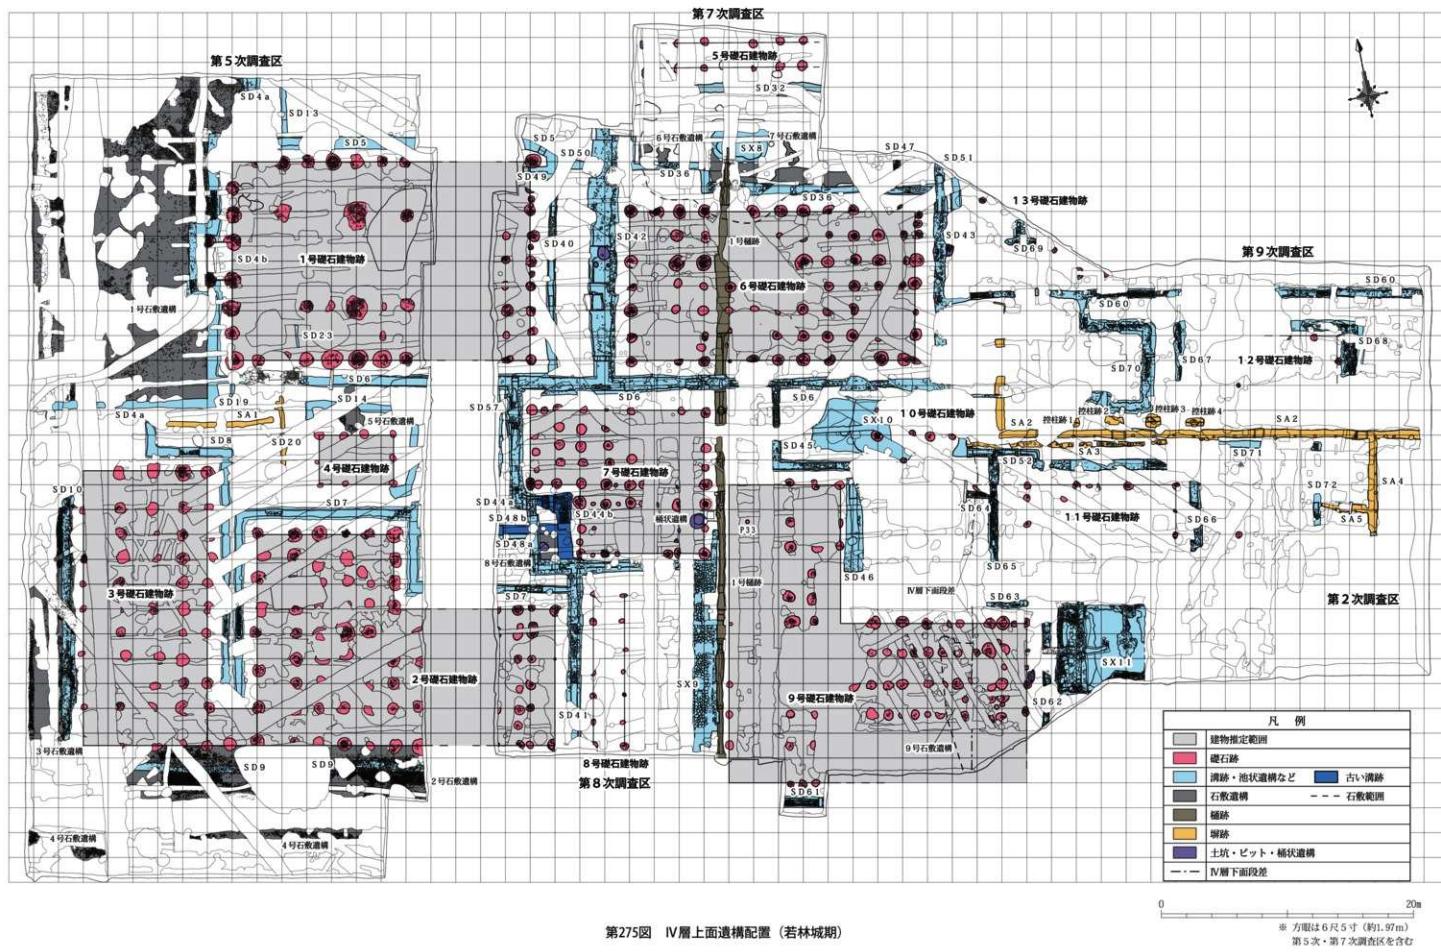
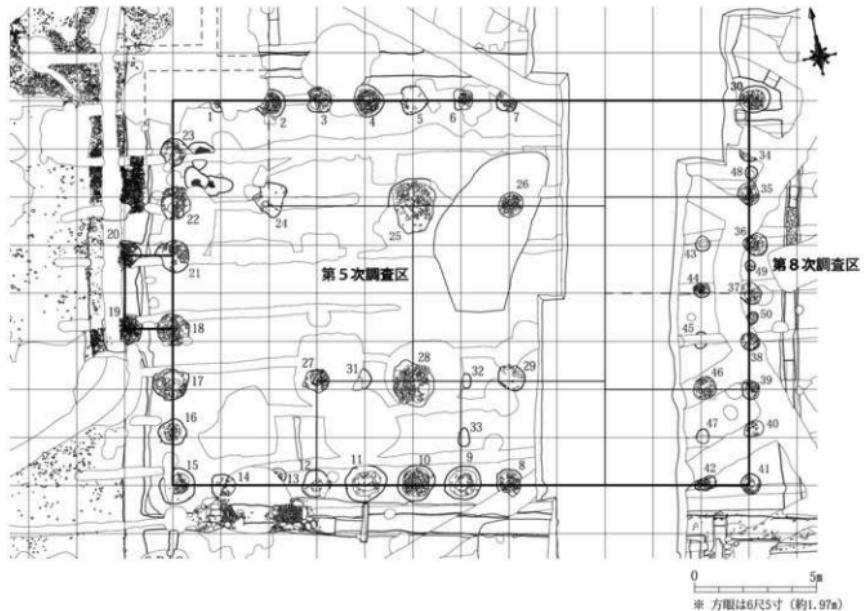
第276図 1号礎石建物跡

* 掘り方縦は掘り方埋土を填した痕跡
第5次調査分 紙跡1~29・31~33を含む

調査前にはこの建物が二の丸大台所の移築前のものであることを想定した調査区の設定を行つたが、今回の調査では予想通り、建物東辺の側柱部分にあたる礎石跡列を確認し、これにより建物の東西規模は柱間1間を6尺5寸とした12間と確定したことと、この建物が二の丸大台所が移築される以前に若林城にあった姿であることがあらためて証明された。この他に新たに判明したことは、東辺の各柱の中間位置に「問柱」と考えられる複数の小規模な礎石跡を初めて確認したことがあり^(注2)、この柱の存在により建物の東壁は土壁と推定され、建物の性格を裏付ける結果となつた。また東半部において指図には表記されない柱に伴う礎石跡を確認し、これが東柱の可能性が高いと判断された。東柱は本来絵図に描かれることは無く、これまでの調査でも構造上からは柱と区別することが難しいことから、記録が残らない若林城の建物の間取りを考える上では問題点が多かつた。しかしこの建物の場合は絵図との相違点が確認できることで、かつての建物の間取りを知る上で貴重な発見となつた。

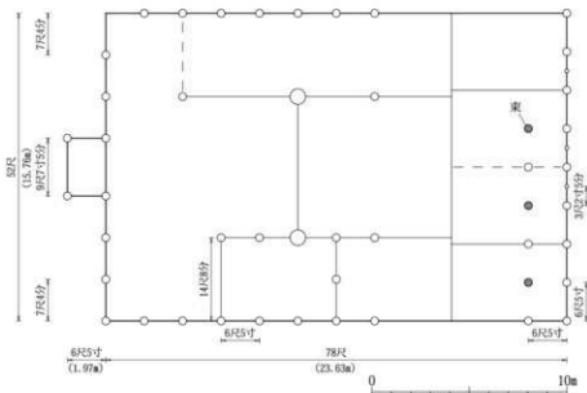
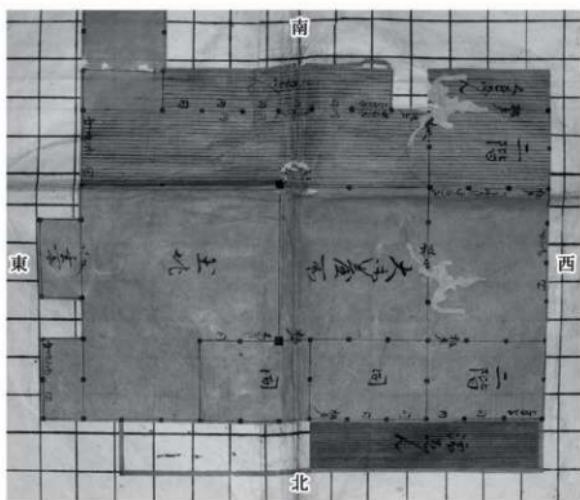
第277図 1号礎石建物跡と仙台城二の丸大台所との比較

1号礎石建物跡式

『御二之丸御指図』大台所部分

しかし二の丸と若林城の両建物間には構造上の大きな違いがみられる。最も大きなものとしては、1号建物の玄関幅が6尺5寸の1間半なのに対し、二の丸では2間となっていることである。これにより二の丸大台所では東西柱筋が建物全体を通して並んでいるのに対し、1号建物では玄関幅が狭いために、建物西辺と東辺の柱間寸法に差が生じ、また東西の柱筋が一列に通らないことで、部屋の配置にも影響を与えていた。残念ながら構造上の境となる部分は未調査であるが、このラインを境に内部が西と東の空間に大きく分けられたと考えられる。また建物向きの変更に伴い、縁の位置が北から南へ移されたことで、土間の形状や広さが変化した可能性がある。土間以外で最も大きい中央の部屋をみると、二の丸では32畳の部屋が1号建物では29畳程度とやや小さくなり、反対にその北側と南側の部屋が広かつたことがうかがえる。さらに礎石跡44は柱となる可能性があることから、二の丸の奥側中央に配置された広い部屋については、若林城では2部屋に分かれていたことで、建物東側には12畳の部屋が南北に4部屋並んでいた可能性がある。仙台城本丸における大台所は若林城より一回り大きな建物であり、奥側の部屋は細かく仕切られている^(注3)。建物の間口は10間と推定されることから^(注4)、各部屋は2間幅となり、その配置は若

指図には建物の壁のほか、戸や部屋の仕切りとなる建具についての記載がある。二の丸での大台所は建物外部の「くれえん」に面した板敷きの部間には板戸や腰障子が多用されることで、外部へ開放可能な空間となっているが、他所ではほとんどの壁に中連子や上連子といった高さの異なる窓が取り付けられた土壁となっている。これは台所建物という性格上、耐火性に優れた土壁を多用し、また板間を南側に配置することは、配膳作業での採光面や他建物への連絡を考慮した結果とみられる。中央の部屋は土間以外に南北の部屋との間に仕切りが無く、開放的な空間であったとみられるのに対し、西側奥の部屋は周りを板戸や腰障子で仕切っている。また「二階」とある東西に繋がる各12畳の三つの部屋は建物の北側に配置されている。

これに対し1号建物は建物群の前面に配置されることで玄関は西面し、二の丸とは反対の向きとなっている。指図からみた特徴を考えると、1号建物もまた南側以外では土壁を主体とした構造であったと推定され、板間側が土壁となり、反対に部屋が連続する南側や東側には戸や障子等が配置され、さらに周辺建物と配置関係からみて、その一部には隣接建物へ繋がる廊下が配置されていた可能性が高い。また東西に連続する部屋は南側に位置し、柱配置の違いから西側の2部屋が13畳程度とやや大きなものとなっている。このことから建物の向きの変更に伴い、壁や建具の配置に加え、各部屋の使い方にも変更があった可能性がある。これに関連して、当初の玄闇幅が狭かつたものが二の丸において広くされた理由は、格式を持たせた結果との見方もできるが、若林城における配置は、西

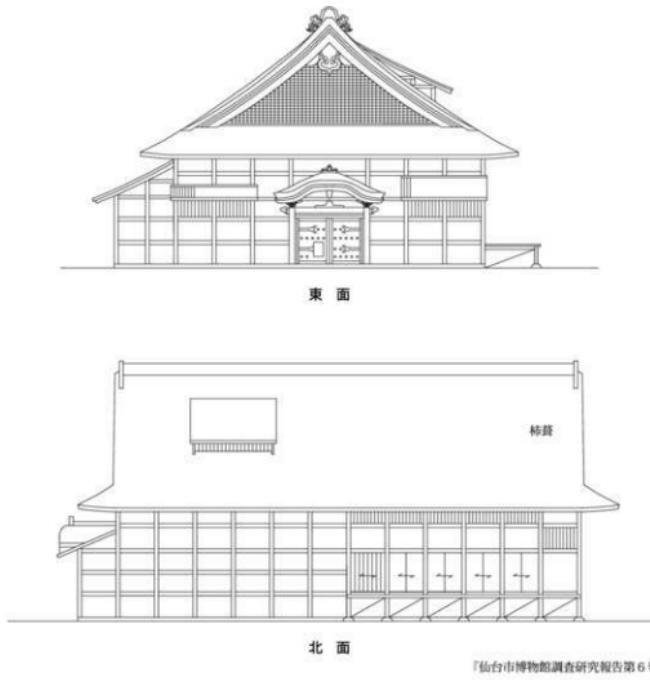
第278図 仙台城二の丸下(大)台所立面

『仙台市博物館調査研究報告第6号』を修正転載

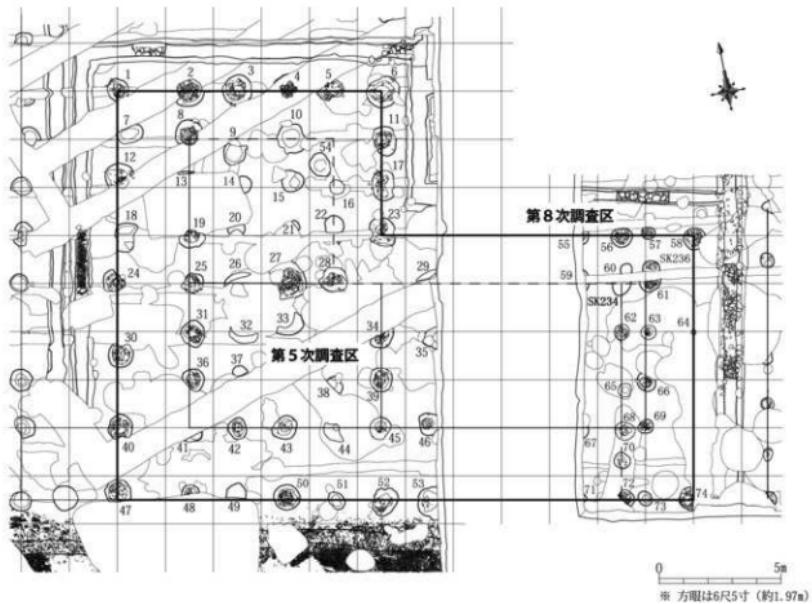
第280図 2号礎石建物跡

* 掘り方縞は掘り方土を填した痕跡
第5次調査区 磚石跡1~54を含む

今回の調査では建物の東端部を確認した。ここで建物の南北幅は6尺5寸による5間半であり、第5次調査区との間には未調査部分があるが、先の調査で確認した幅と同じことから、建物全体の形状と規模が判明するにいたった。内部の構造をみると、東端には幅1間の南北に通る縁通りが配置され、その西側に接する半間幅で南北に通る部分は建物の最奥側に配置された床間や棚部分などとなり、部屋の中でも上位座敷に伴う施設である可能性が極めて高い。この結果、主屋東半部の部屋の規模は東西5間、南北3間の30畳と推定され、西側に並ぶ部屋の大き

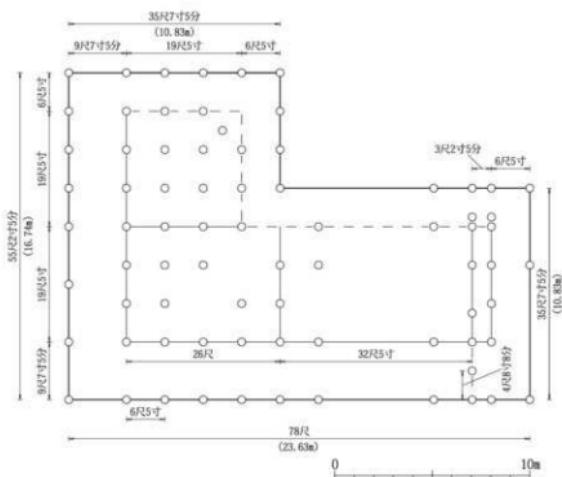
第281図 2号礎石建物跡模式

さから、東の部屋が二部屋に分かれる可能性は低く、建物内で最大規模の部屋とみられる。これにより建物内部は大きく三部屋に分かれる続き座敷となり、中でも主屋に配置された東西二つの部屋はその配置からみて、奥側となる東側を上段部分、入口に近い西側を下段部分とした部屋に格式の違いを有する建物であったと考えられる。この主屋の2部屋については東西に並ぶことにより、採光面で配慮された配置であることがわかる。

床間とみられる部分については、建物の南側が開けるとみられ、他の三方には別建物が迫る状況からみて、一般的に半間幅の南側が床間、北側が棚であった可能性が高いが、双方の幅は不明である。棚の北側には北側の縁通りに張り出した別の棚の存在も想定される。また南側には縁通りに張り出す付書院の存在も想定されるが、それを示す痕跡等は確認できなかった。さらに南側縁通り中に礎石跡がほとんどみられない中、礎石跡70のみを確認したことは、これが廊下を仕切るための戸柱の可能性があり、廊下の奥側を見通せないように障子や襖により仕切っていた可能性があることを示すものといえる。縁通り部分の仕切りについては二の丸の小広間や書院をはじめ、大型で高い格式を有する建物においてみられる。

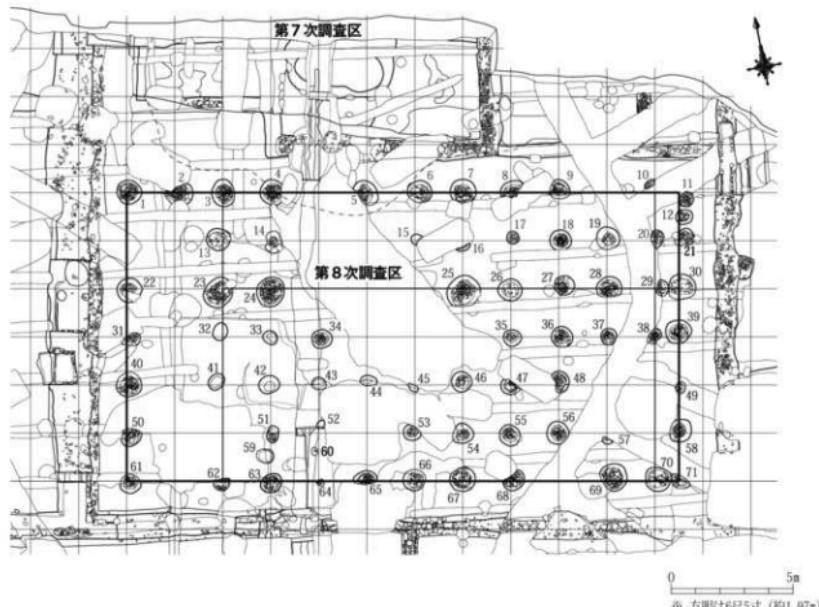
第283図 6号礎石建物跡

※ 掘り方縦は掘り方理上を填記した痕跡

6号建物は多くの礎石跡が総柱状に整然と並ぶ建物で、柱間のほとんどは6尺5寸を1間とし、一部が半間で配置されている。建物周囲には2号や3号建物にみられる縁通りによる1間半の柱間部分は確認できない。建物西端の東西2間部分は部屋や幅広い南北の縁通りの可能性も否定できないが、幅が2間あるにもかかわらず、内部には礎石跡が全くみられない状況から、この一部は1号建物にみられるような土間の可能性がある。また建物東端には東西が半間の柱間が南北に通り、また南西部にも南辺より北へ南北幅が半間の礎石跡が存在しており、これらは建物の壁際に備えられた棚等の施設の可能性がある。さらに建物北辺から南へ2間目の東西柱列となる礎石跡は大型のものが目立ち、これを境に内部が南北の区画に大きく分かれるとみられる。北側については幅2間の縁通りもしくは複数の部屋に仕切られていたと考えられる一方、南側については柱と束柱の区別が難しく、どのように仕切られていたかは判断できない。

建物西辺の北端には柱間が2間と広くなる部分があり、ここは外部との出入口と判断されるが、東柱の痕跡が確認できず、渡り廊下ではなく、土間から直接出入りした部分とみることもできる。西側の42号溝跡底面には溝を渡るために架けた橋状の施設の基礎を確認しており、これにより1号建物とを行き来していたと考えられる。

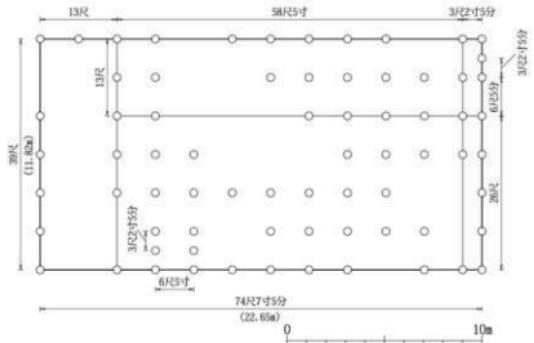
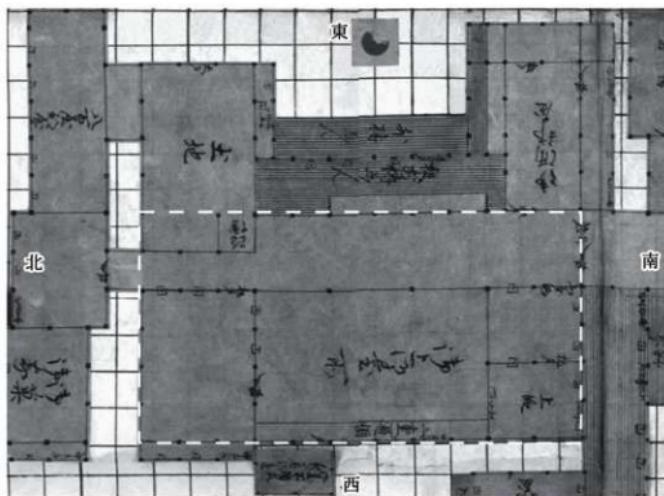
第284図 6号礎石建物跡と仙台城二の丸上台所との比較

6号礎石建物跡模式

『御二之丸御指図』上台所部分

6号建物は仙台城二の丸の「上台所」に形状と規模が類似している。指図では上台所の主屋周辺に配置される縁や廊下、そして酒部屋等の小規模な建物が共に描かれており、6号建物の規模はこれら周辺施設を除いた建物本体とほぼ一致している。

6号建物と上台所との類似点は主屋部分の規模以外にも幾つかみられる。向きこそ違うが、6号建物の北側には幅2間で建物全体を東西に通る区画が存在している。ここは上台所の縁通りにあたり、南側とは何かしらの別区画と推定されるが、廊下として使用する以外にも複数の部屋に仕切ることも可能な場所といえる。建物西側には土間が存在した可能性があるが、上台所では土間は無く、縁通りの端に掛かるのみである。しかしが指図を見る限り、土間を備えた建物は限られており、配置上の相違は移築後の新たな用途に沿った改修によるものと理解できる。その他、建物南壁側に配置された半間幅の礎石跡59と60の配置は東柱の可能性も否定できないが、この場所のみでの確認であることから、場所を限定した棚に伴うものの可能性が高い。掻乱により東側での確認はできなかつたが、おそらくは上台所と同位置に配置されたものとみられる。

両者の相違点としては、建物東壁側にみられる半間幅の礎石跡配置が上台所には見られないことである。上台所のこの位置には上段の部屋を含む2部屋があり、部屋の間口が2間半で柱は二つ割りされている。6号建物での柱配置で上台所同様の部屋が配置されることを考え難く、この場所は上台所の南壁側同様に棚が備えられていたと考えられる。また棚は建物の東壁全体にみられ、仮に若林城での建物が上台所的な建物ではない場合、ここに床間が存在した可能性もあるが推測の域を出ない。西側については礎石跡の配置状況に特徴が見られず、上台所同様の部屋割りが行われていたかは不明である。また上台所の土間部分が張出す構造については、6号建物では確認できない。ただし8号池跡に臨む建物北西側の雨落ち溝が北に張出す状況は、ここに何らかの上屋が存在したことを示すものであり、規模は違うが、この部分の構造が上台所の土間部分の構造に反映されたとも考えられる。

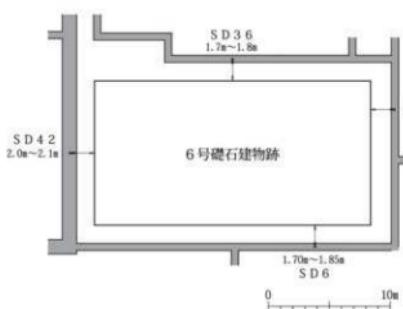
第285図 6号礎石建物跡と溝跡

6号建物の各側柱列と周囲溝との距離は、1号や2号建物と比較して全体に広い。上台所の東側には幅1間半の濡れ縁が見られるが、若林城では東柱のみにより支えられた建物外部の縁はこれまで確認されていない。これは東柱の基礎構造が浅いためと理解できるが、6号建物については軒の出が他の建物より大きかったことに加え、周囲の一部には幅が5尺程度の縁が存在したことも十分考えられる。

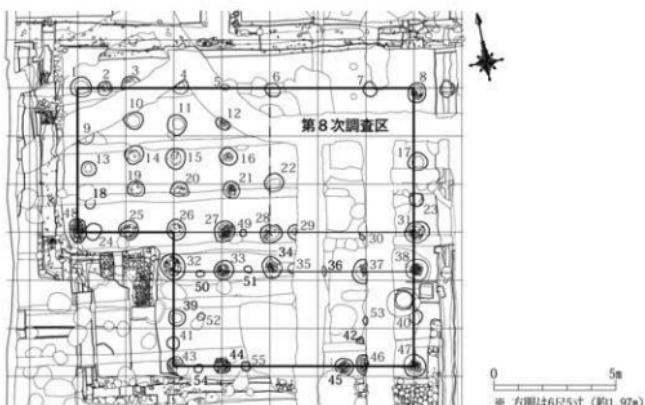
第286図 7号礎石建物跡

※ 掘り方縄は掘り方理土を填塗した痕跡

主屋部は東西建物とみられ、礎石跡は総柱状となり、柱間の違いから内部はさらに東西4間で24畳の西側と、東西3間で18畳の東側の二つの区画に分けられる。西側区画の南北柱間は3間を4つ割りしたもので、さらに小部屋に分割される可能性もある。礎石跡のほとんどは東柱となり、内部は床敷きであったとみられる。東側は搅乱が多いため内部に礎石跡は全く確認できず、床敷きか土間の判断はし難い。

張出部北側の区画は主屋と南の部屋を繋ぐ南北幅が5尺程度の狭い空間であるが、その狭さから独立した部屋ではなく、廊下か物置と推測される。南側の張出部は主屋部とは異なり側柱を中心に6尺5寸を1間とした柱配置がみられるが、内部には礎石跡が配置されない場所がある。また東壁を除いた側柱の数が所には間柱とみられる小規模な礎石跡が配置されている。さらに東壁際には桶状遺構が埋設されており、これらは張出部が土間で、周囲の壁はほとんどが土壁であったことを示すといえる。ただし内部の半間間隔の礎石跡から、一部はこれを東柱とした床敷きとも考えられ、さらに南辺の礎石跡の特徴から、建物南側に出入り口が存在した可能性もある。ただし建物内部にみられる間柱の配置から、南側の張出部分については主屋部分と隣接する別の建物となり、間の5尺幅部分が両

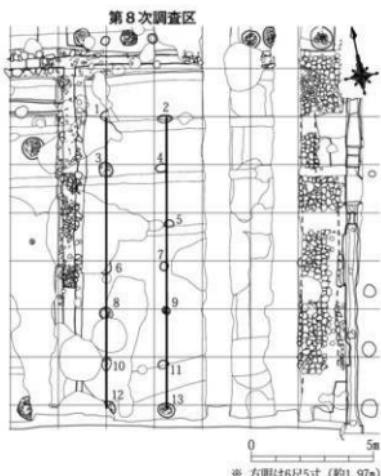
※ 掘り方縦は掘り方理土を塗装した痕跡

東西両柱列の南北柱間は1間が6尺5寸であるのに対し、東西柱間は8尺1寸2分（6尺5寸の2間半の半分）と広くなっている。これと同じ柱間は9号建物主屋部分の南北柱間と、3号建物の東西柱間にのみに確認しており、両方とも大型建物における縁通りに囲まれた座敷部分である。礎石跡が浅いために当初は渡り廊下と推定したが、これまで他で廊下部分の基礎はほとんど確認されておらず、さらに建物の縁通りにはこの柱間が確認できないことから、建物は同幅でさらに東側に1間分広がる規模の可能性がある。しかしその部分は六角塔基礎が入り礎石跡は確認できなかった。またさらに東への1間の伸びを想定した場合、建物東西の外寸は中途半端なものとなり、したがって建物の東西幅は2間半を2間とした規模と推定される。

8号建物の礎石跡は他の建物跡の柱部分に比べ、本来小規模であったと考えられるが、縁通りの東柱よりは大きかったとみられ、第7次調査の5号建物の規模と構造に類似している。このことから8号建物は他の建物より小規模で上屋が軽い建物とみられ、その配置からは建物間の渡り廊下が推定される。

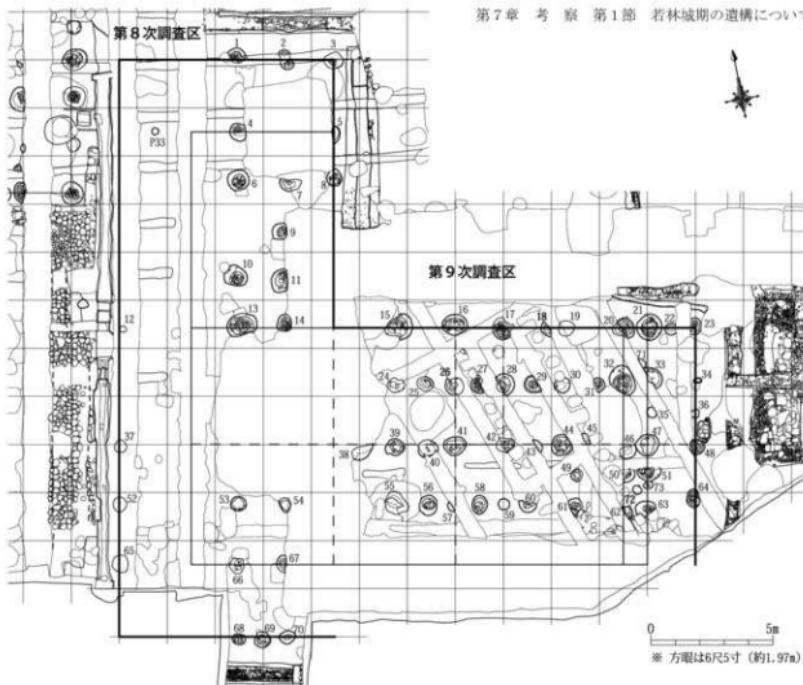
第290図 9号礎石建物跡

※ 掘り方縫は掘り方埋土を填圧した痕跡

9号建物は南側の東西棟を主屋とし、その北東側に張出部が取り付いている。建物周囲の柱間から主屋南辺と西辺、張出部北辺には幅1間半の縁通りが廻り、主屋東辺にも幅1間の縁通りか部屋が配置されたと考えられる。

内部の礎石跡の配置は、張出部では2号や6号建物と同様に柱間が6尺5寸で整然と配置されているのに対し、主屋部は南側縁通りを除く5間分を北列と南列の各2間半に割り、さらに東西を幾つかに仕切ることで複数の部屋に分けている。東端の部屋の東側には半間幅で南北に通る部分があり、これは建物の西側を入口とすることで奥側に備えた床間や棚などの施設と考えられる。

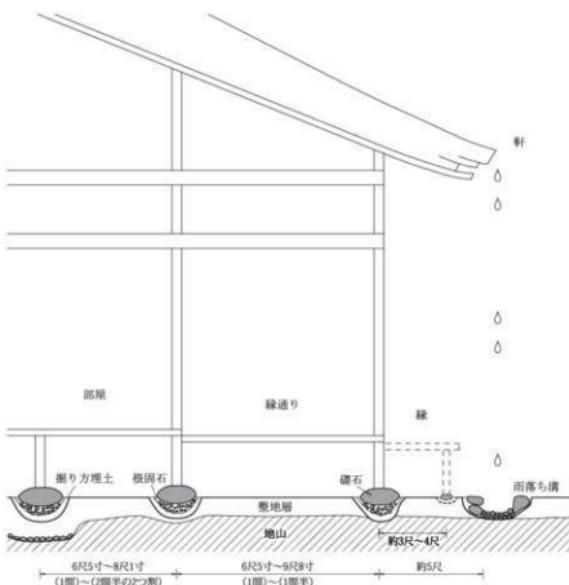
第293図 磚石建物跡基礎構造模式 (SB 2・3・9)

礎 石：礎石は9号建物の礎石跡22に1石残存しているのを確認したのみである。礎石は長径35cmの楕円形の円礎で、掘り方の内側に収まり、礎石周囲に根固石は確認できなかつた。礎石上面は平坦ではなく狭い。上部の柱はさほど太くなかったとみられ、建物

基礎は礎石上に土台を渡した構造の可能性も否定できないが、この部分は縁通り北辺にあたり、柱は礎石上に直にのせたと考えられる。このような礎石の残存は、当時の地表面があまり削平されていないことを示すものであり、ここでは11号池状遺構へ向かい確認面が傾斜することから、もともと地面が建物から段差や傾斜により低くなつていた場所とみられ、何らかの理由で後世の削平を免れたと考えられる。

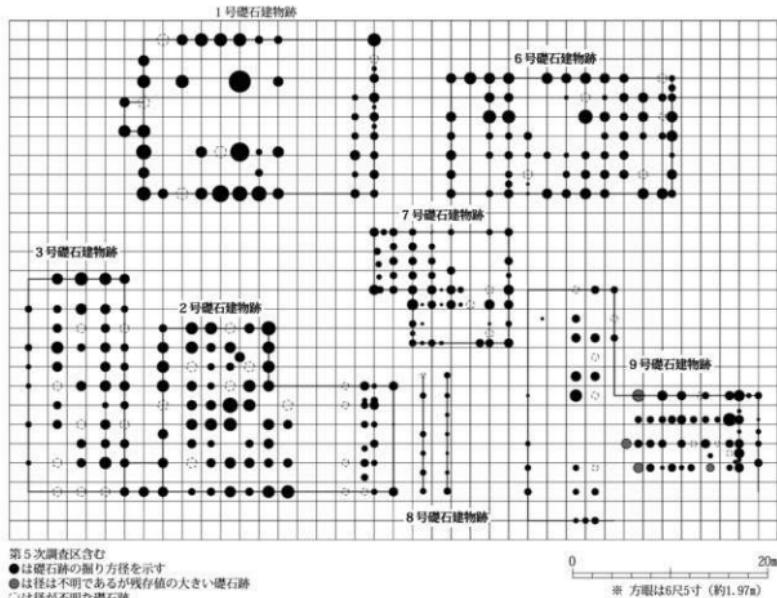
第296図 磂石跡規模比較

第5次調査区含む

- は礎石跡の掘り方径を示す
- は径は不明であるが残存値の大きい礎石跡
- △は径が不明な礎石跡

0 20m
※ 方眼は6尺5寸（約1.97m）

第296図は第5次調査を含めた主要建物の礎石跡の法量等をまとめたものである。礎石跡は上部を大きく削平され、本来の大きさを示さないものがほとんどであるが、建物単位でみた削平状況には大差無く、結果は概ね建物規模を反映した傾向を示しているといえる。

掘り方径の平均をみると、最大が1号建物の1.06mで、次いで2号、3号、6号、9号、7号、8号建物の0.51mの順となっており、8号建物は1号建物の半分程度である。さらに礎石跡を側柱部分と内部柱部分に分けてみたところ、内部柱より側柱の掘り方が大きいものは1号、2号、6号、7号建物で、反対に内部柱が大きいものは3号と9号建物である。

根固め径の平均では、最大が1号建物の径0.92mで、次いで3号、2号、6号、9号、7号、8号建物の径0.42mの順で小さくなり、3号、2号、6号建物での径の差はほとんどなく、掘り方径と同様の傾向を示している。

抜取痕の径の平均は、最大が1号建物の径0.59mで、次いで2号、7号、8号、3号、6号、9号建物の径0.40mの順で小さくなり、掘り方径や根固め径では小規模であった7号と8号建物が3号と9号建物を上回っている。また側柱と内部柱を比較すると、全ての建物跡で側柱の抜取痕径が大きい傾向がみられた。単純に抜取痕の大きさが
