## 釜無川堤防跡群(堤防遺跡No.23)

－総合交通センター建設に伴う堤防遺跡発掘調査報告書－

山梨県教育委員会  
山梨県警察本部

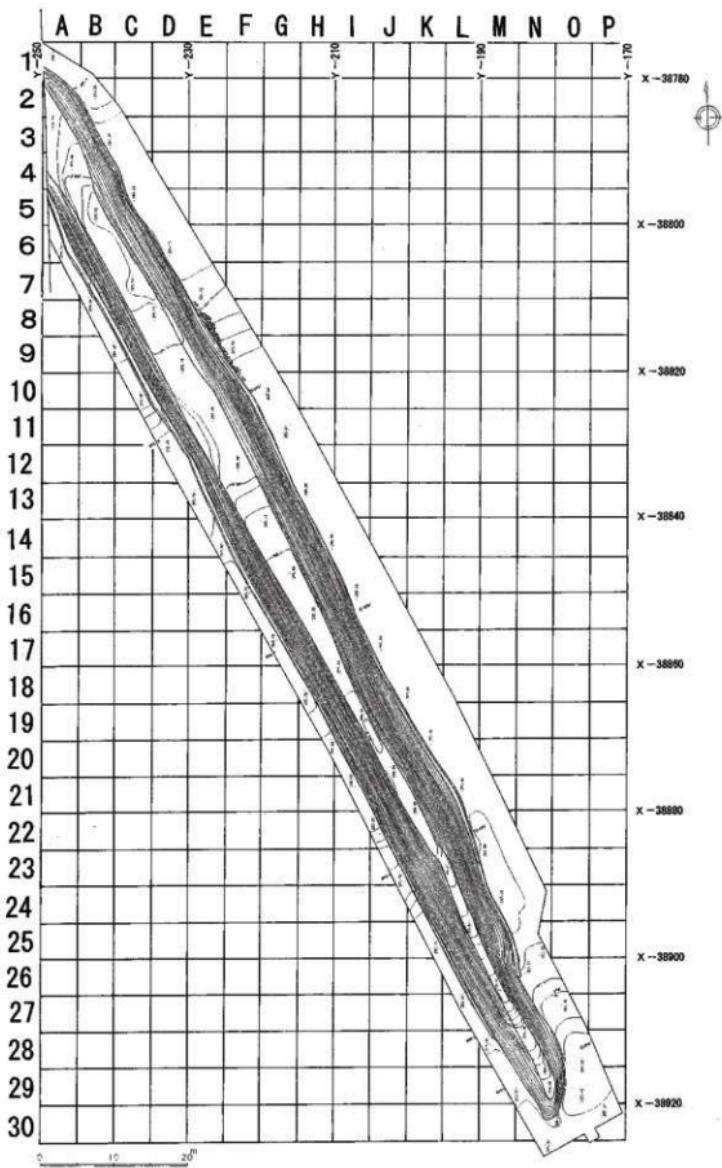
第1図 グリッド 設定図 ( $S=1/700$ )

グリッドの設定は調査対象区域全体を覆うようにして、南北方向をX軸、東西方向をY軸とする世界測地系座標に合わせた5mメッシュを設定した。X軸（北から南）方向に1・2・3・・・の算用数字を、Y軸（西から東）方向にA・B・C・・・のアルファベットを付した。X軸、Y軸の座標値は第1図に記したとおりである。グリッドの名称はグリッド設定図（第1図）北西隅から東へ1-A・1-B・・・となる。

調査は試掘調査の結果に基づき、調査区を設定した（第1図）。調査区設定後、堤防に放置されたゴミの撤去や除草を行い、現況の航空測量及び撮影を行った。その後、旧提体を確認するため堤防を横断する5本のトレーナーを設定し断面の精査を行い、その所見から旧提体の検出作業を行った。旧提体の検出作業には重機及び人力を用いた。旧提体が検出された後、溝状造構、石積造構などを精査し改めて航空測量及び撮影を行い、調査を終了した。

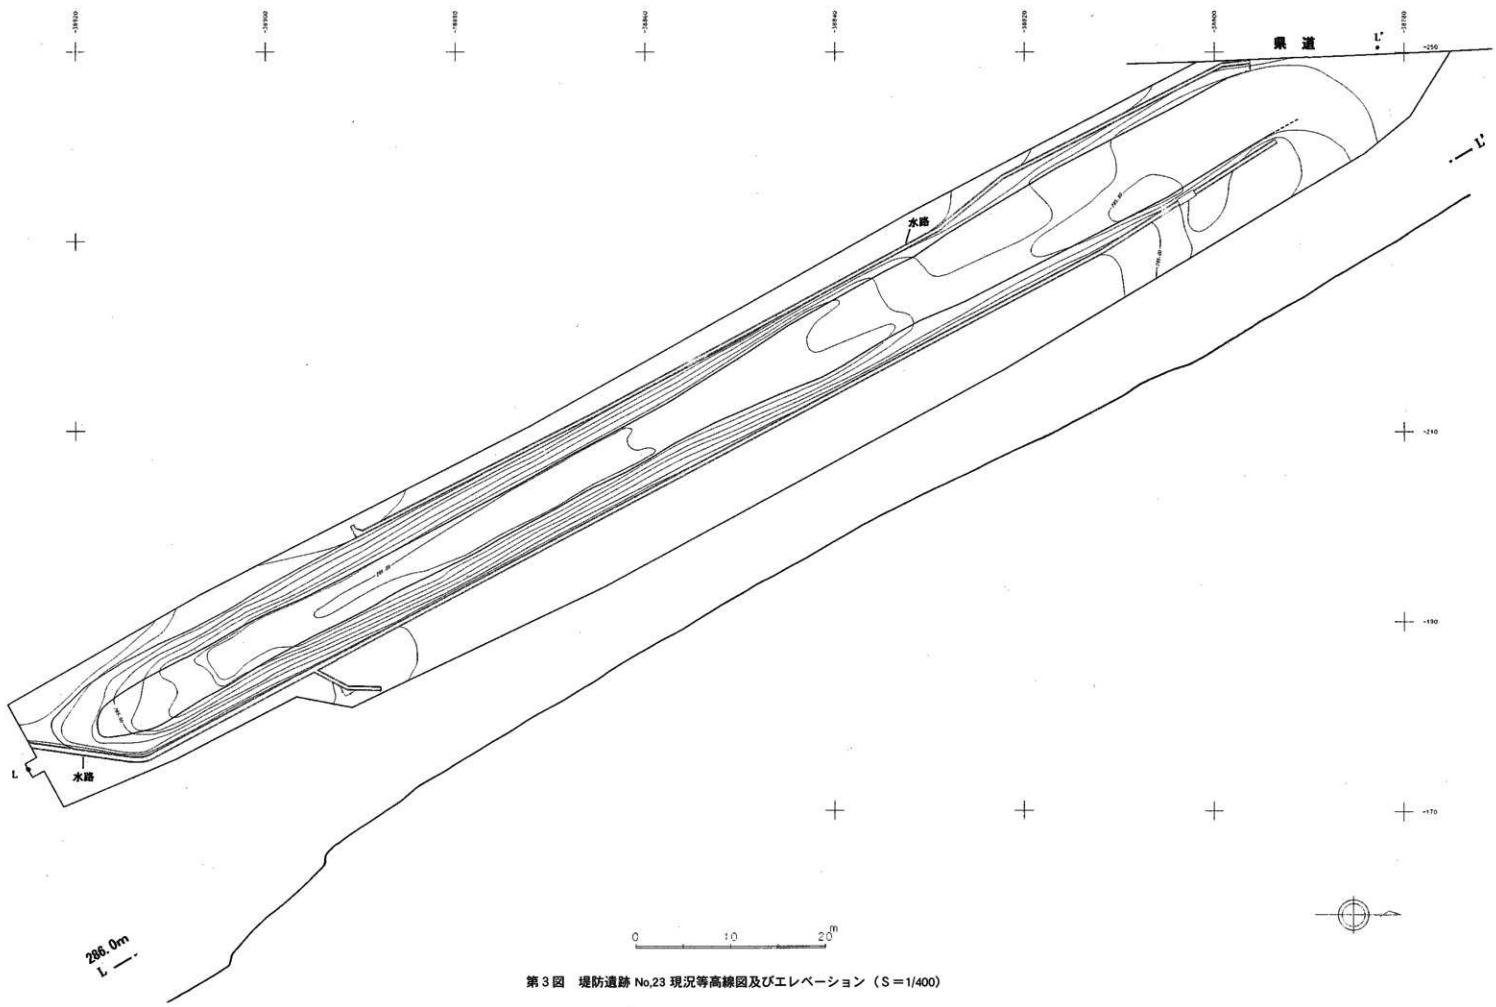
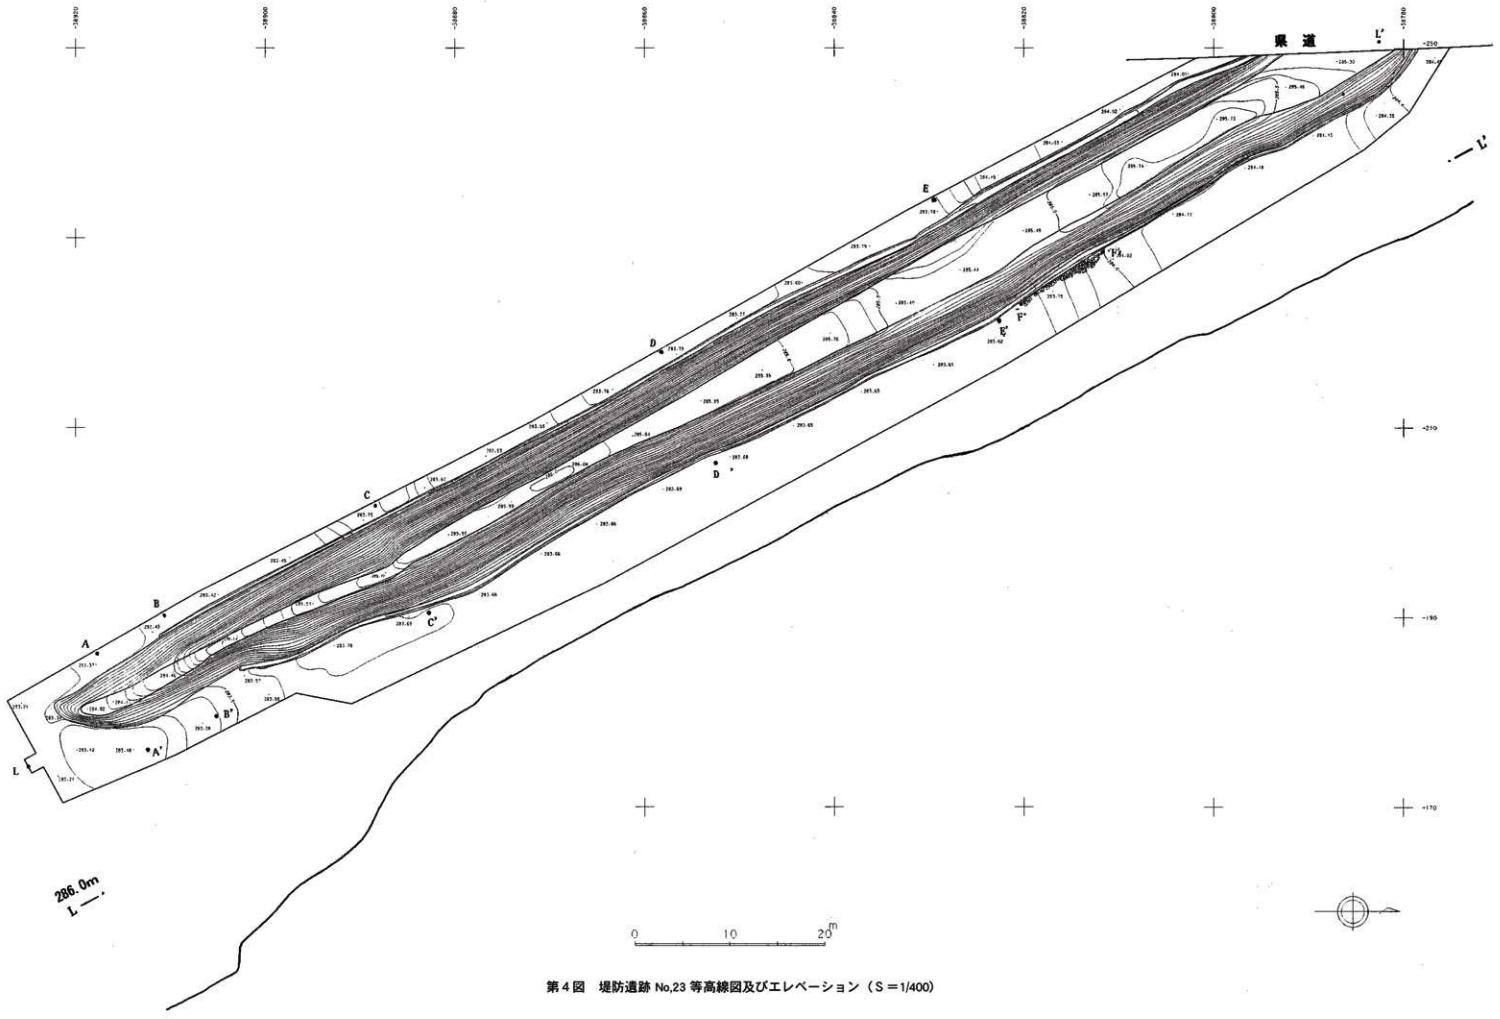
第4図 堤防遺跡 No.23 等高線図及びエレベーション ( $S = 1/400$ )

築堤当初に近い旧堤体は、堤防を横断する5本のトレーニング面を精査し、その所見から重機及び人力で検出したもので、10cmセンターで作成した（第4図）。5本のトレーニングで消失した部分は、両側の等高線をつなぐかたちで推定復元している。馬詰は堤防南側で最も高く標高286m前後を測るが、北側に向かって徐々に下がり幅広となる点や、南端が先細り北西方向に抉られるように堤体が消失する点は、現況における堤防と同様である。馬詰幅は南側で1.5m、中央で3.4m、北側で4.0m、高さは南側で2.8m、中央で2.2m、北側で1.5m、敷は南側で約6m、中央で約7.8m、北側で約8mを測る。法面の傾斜は堤体の残存状況良好なD-D' トレーニングで川表約34°、川裏約33°の傾斜をもつ。

南端における堤体形状の著しい変更の原因は、築堤後の大規模な洪水などが考えられ、後述する断面の観察でも南端のA-A'、B-B' トレーニングで、洪水で堆積したと考えられる葉理構造を持つ砂層が、旧堤体上に厚く堆積していることからも類推することができる。なお、堤防の基部は洪水などによる砂礫の堆積により、現況より約80cm下から検出され、その端部に川裏・川表とも溝状遺構が検出されている。

今回の調査では長さ約154mに渡り堤防が検出されたが、本節では現況における堤防の状況（第3図）と、築堤当初に近い旧堤体を検出した段階での状況（第4図）についてみていきたい。

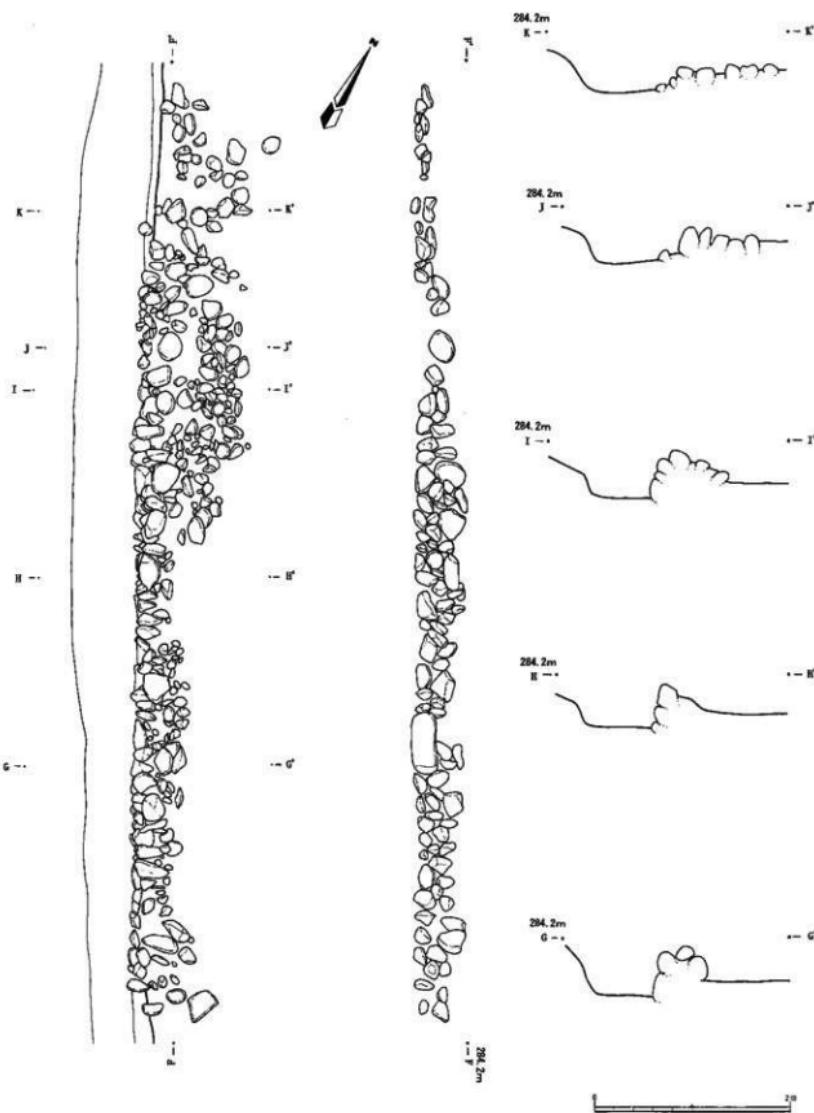
第7図 石積造構平・断面図 ( $S = 1/50$ )

石積遺構は、旧堤体の川表側法面端部8・9-E、9・10-Fグリッドで検出された。法面端部には、上記した溝状遺構が検出されており、その東側の壁に南北約9.5mに渡り石積がなされていたものである。石積は北側半分で良好に検出され、主として15~30cm大の礫(最大で約60cm、最小で約10cm)を用い、3段にわたって石を積み上げている。これに対し南側では石積が崩れ、東側に礫が散乱するように検出されており、石積の状況は判然しない。

本造構は、川表側法面端部の溝状造構東側壁に沿って検出されたが、溝状造構に伴うものであれば、溝状造構に沿ってより広範囲に検出されるものと考えられるが、わずか9.5mという短い範囲でしか確認されていない点が注意され、その性格が判然としない。いずれにしても、その検出状況から溝状造構に間連する造構であると推測され、築堤当初から堤防に付隨した施設とは考えられない。

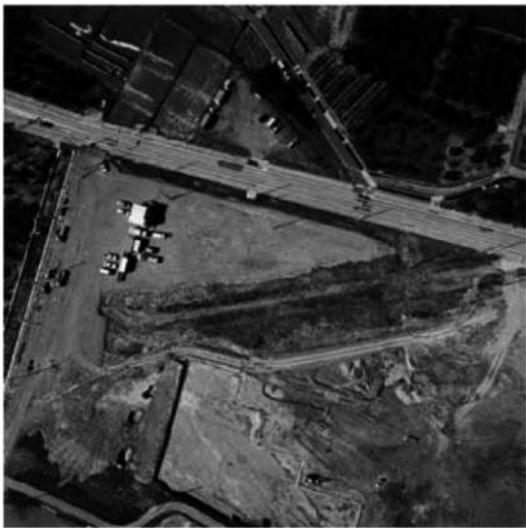
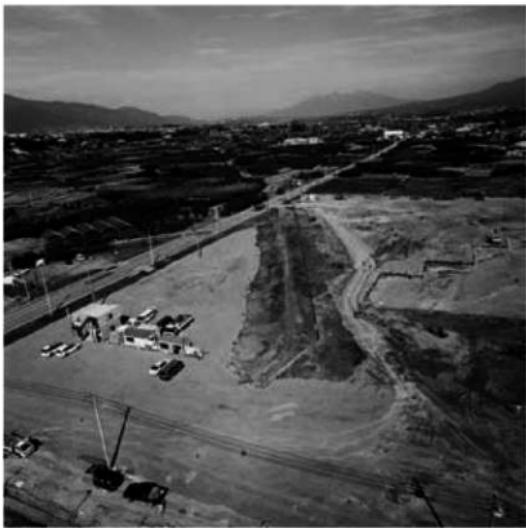
真上からみた堤防遺跡No.23（現況）

南側からみた堤防遺跡No.23（現況）

現況における堤防は周辺が果樹園となっていたことから、その北端は隣接する県道若草双葉線（以下県道とする）からの入り口として馬詰にアスファルトが敷かれていた。堤防中央付近から南端にかけては堤防全体に草が繁茂し、堤防上面の馬詰には自動車の轍が確認され、法面には多くのゴミが投棄されていた。また、法面下端にはコンクリート製のU字溝が埋設され農業用水路として利用されていた。第3図はゴミを撤去し除草を行った後、20cmセンターで作成した等高線図で、馬詰は標高286m前後を測り、北側に向かって徐々に下がり幅広となる。これは北側に隣接する県道から、周辺の果樹園などの耕地に入るための農道として堤防が利用されていたため、堤体上部が削平を受けたものと推測される。馬詰幅は南側で4.5m、中央で3.9m、北側で8.0mを測る。高さは南側で1.5m、中央で1.4m、北側で1.0mを測る。法面の傾斜は堤体の残存状況良好なD-D' トレーニングで川表約23°、川裏約20°の傾斜をもつ。堤防南端は堤体が急激に先細り、前述した農業用水路が南西方向に横断している。

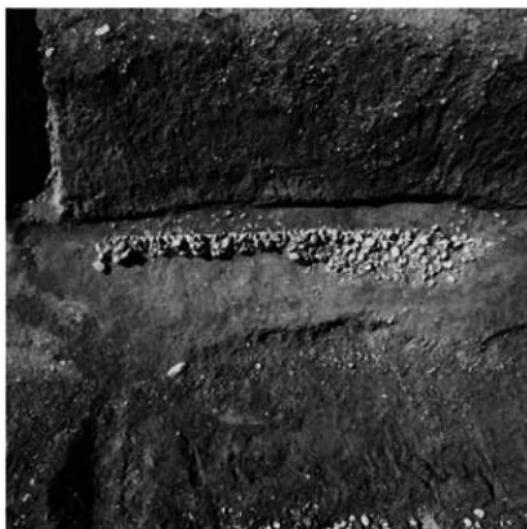
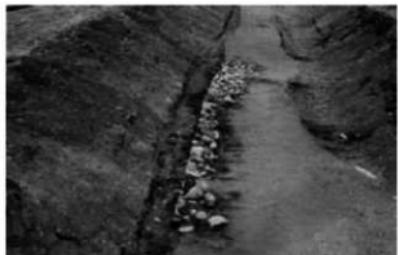
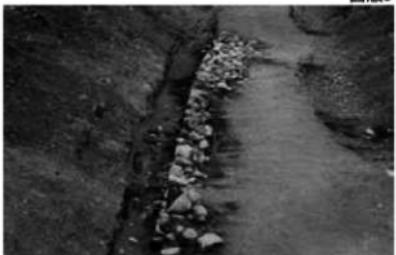
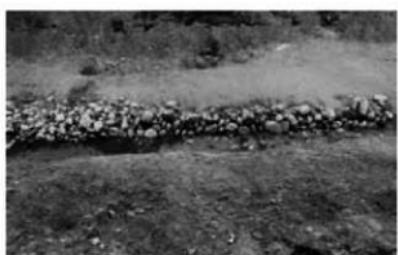
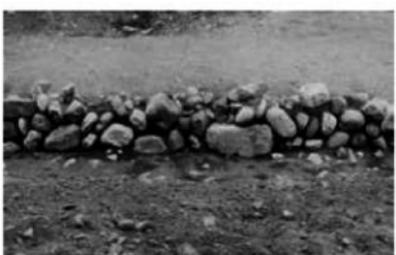
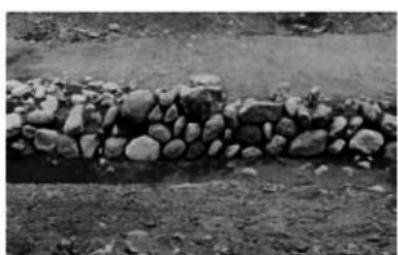
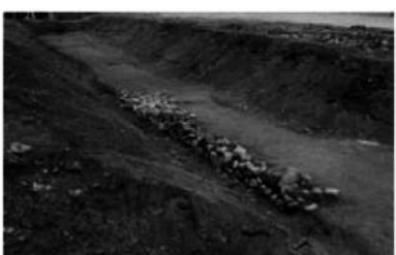
真上からみた石積遺構

溝状造構・石積造構（南から）

石積造構側面（西から）

石積造構側面（南側）

石積造構側面（北側）

溝状造構・石積造構（南西から）

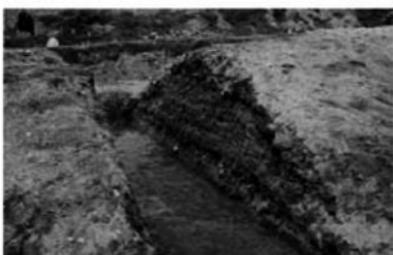
A-A' トレンチ断面（東から）

A-A' トレーニングは堤防最南端に設定されたもので、旧堤体（2層）の上に葉理構造を持つ砂層（1層）が厚く堆積する。B-B' トレーニングでも洪水などで堆積したと考えられる2～5層が旧堤体上に堆積しており、堤防南端では洪水などの影響を受け、その形状が著しく変化していることを想起させる。なお、旧堤体に比定される土層には3～15cmの大礫が混入されている。

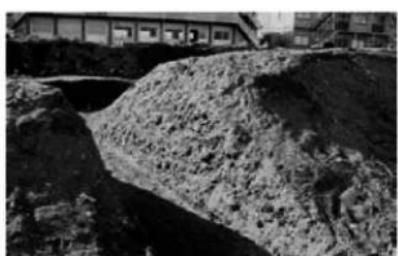
B-B' トレンチ断面（東から）

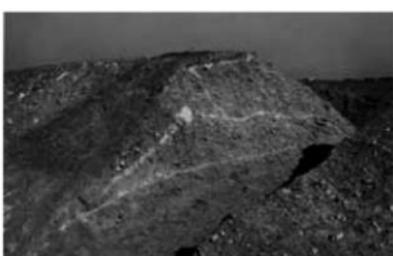
C-C' トレンチ断面（西から）

C-C' トレーニングでは、旧堤体に比定される8・9層を覆うように6層が堆積している。D-D' トレーニングでも20層が旧堤体に比定される9・10層を覆うように堆積しており、いずれも川表側の断面で同様な堆積状況を呈している。このことは、C-C'～D-D' トレーニング間の川表側で洪水など何らかの外的要因で堤体が崩れ、それを新たに補修した可能性を示すものとして注目される。また、C-C' トレーニング川表側では、6層を切るように溝状遺構が検出されている。同様に、D-D' トレーニング川表側でも20層を切るように溝状遺構が検出されていることから、溝状遺構は築堤当初から堤防に付随した施設ではないことを示すものとして捉えられよう。

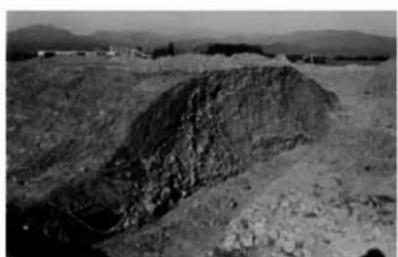
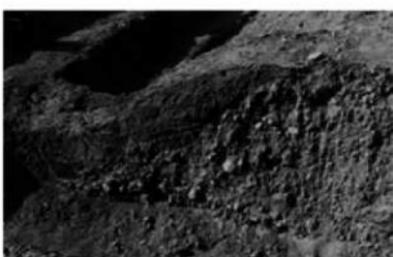
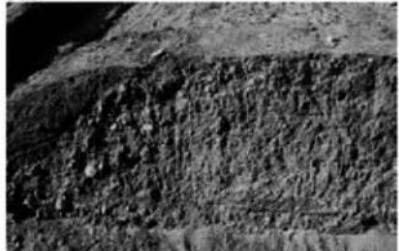
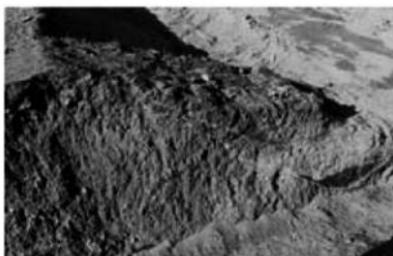
D-D' トレンチ断面（西から）

D-D' トレンチ断面（西側）

D-D' トレンチ断面（中央）

D-D' トレンチ断面（東側）

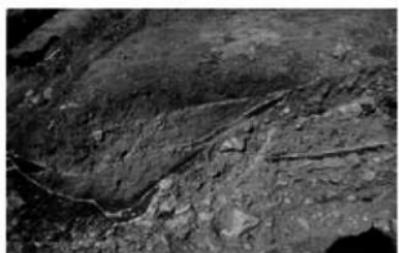
E-E' トレンチ溝状造構断面（東側）

溝状遺構は、堤防南端部を除き旧堤体の川裏・川表法面端部に沿って検出された。その断面形は地点によって異なるがVやU字形を呈し、幅は50~190cm、深さ15~60cmを測る。覆土には粘土・シルト・砂礫などが堆積しており、葉理構造を持つ堆積が認められる箇所がある。本遺構が堤防に伴うものかの判断は、第1節でも記したとおり、C-C' トレンチやD-D' トレンチの川表側で旧堤体より新しいと考えられる層を切るように溝状遺構が掘り込まれていることが確認されているため、溝状遺構が築堤当初から堤防に付随した施設である可能性は低い。

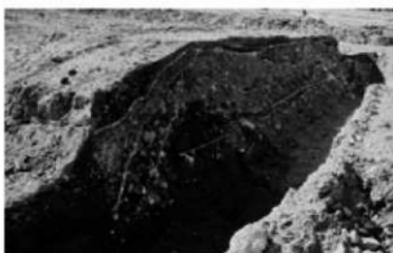
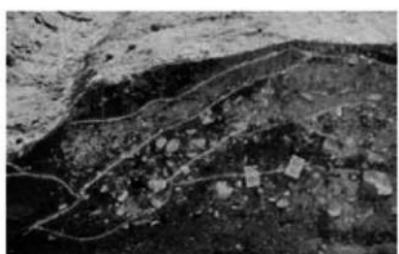
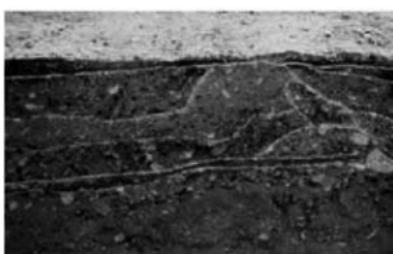
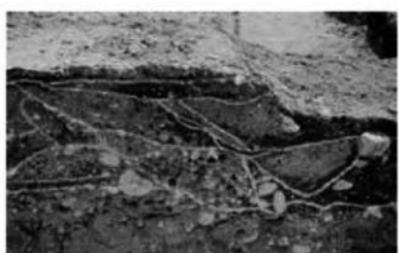
E-E' トレンチ断面（北から）

E-E' トレンチ断面（東側）

E-E' トレンチ断面（中央）

E-E' トレンチ断面（西側）

E-E' トレンチはその上部が削平を受けているものの、旧堤体の築堤の状況が最も良好に残存するものとして評価される。旧堤体に比定される層は(6~12・19・20~22層)、2~20cm大の礫を混入する砂礫層となっており、その中央部は平坦に積み上げ、川裏・川表の両法面付近では傾斜に合わせるように砂礫を積んでいる。また、16層のように旧堤体の川裏側法面に薄いシルト層がみられることは、砂礫を積んだ後、法面に土を人為的に張った可能性が考えられ、砂礫を盛り粘土質の土で表面を覆う砂礫堤の典型的な築堤技法と一致する。11層からは腐食した木材片が3点検出されており(第6図に材①②③と表記)、一部杭状に検出されたことから、砂礫を積み上げる際の補強的な用途として用いられた可能性がある。

堤防には計5本のトレーンチを設定しその断面を調査したが、堤防南側のA-A'、B-B' トレーンチでは、洪水により堆積した砂層が厚く堆積し、C-C' ~D-D' トレーンチ間の川表側法面では、洪水など何らかの外的要因で堤体が崩れ、それを新たに補修した可能性を示す痕跡が確認できた。E-E' トレーンチでは、砂礫を盛った後、シルト質の土壤で堤体を覆うという築堤の工程が確認でき、典型的な砂礫堤の築堤方法で築かれた堤防の可能性が指摘できる。また、調査区北側においては、調査区外まで堤防が延びることも判明した。

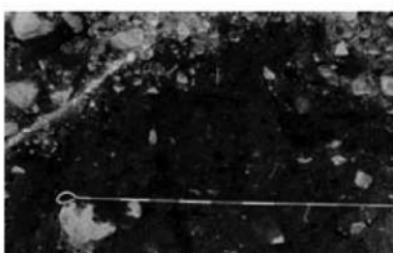
E-E' トレンチ腐食材検出状況

なお、この木材片3点は放射性炭素年代測定を行なっている。その結果は材①②が19世紀後半、材③が18世紀中頃の年代が提示されている。材①②と材③では年代に若干の開きがあるが、この材が旧堤体に比定される層から出土していることから、本堤防の築堤の時期を知る上で重要なデータとなろう。詳細は第IV章を参照していただきたい。

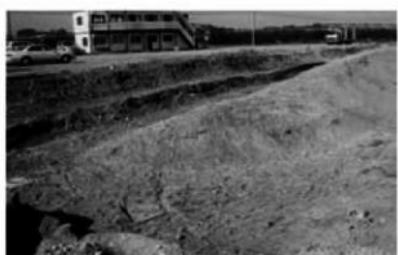
堤防南端の検出状況

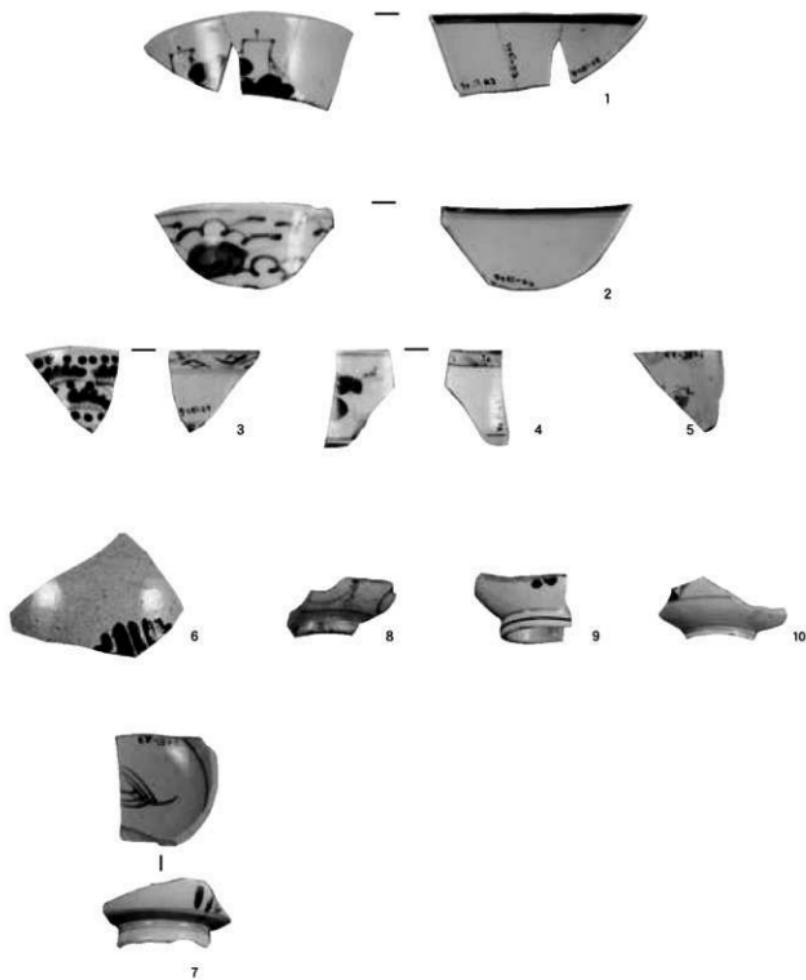
堤体内出土陶磁器

1は5-Aグリッド川裏法面の上面から出土した肥前系の磁器染付腕。呉須で帆掛け船と松を描く。江戸末期頃の製品であろう。2は17-Hグリッド川裏法面の上面から出土した瀬戸美濃系の磁器染付腕。呉須で重圓線と宝珠文を描く。江戸末期頃の製品であろう。3は19-Hグリッド川裏法面の上面から出土した瀬戸美濃系の磁器染付腕。呉須で外面に松を、内面に桙文を描く。明治初期の製品であろう。4は6-Bグリッドの馬詰から約80cm下から出土した肥前系の磁器染付腕。呉須で外面に梅を、内面に四方桙文を描く。江戸後期の製品であろう。5は9-Dグリッドの馬詰から約60cm下から出土した瀬戸美濃系磁器皿で、見込に上絵付(赤)で鯉を描く。明治初期の製品であろう。6は28-Nグリッド川表法面上から出土した陶器で、瓶となるか。時期は判然としない。7は16-Hグリッド馬詰上面から出土した瀬戸美濃系の磁器染付腕。呉須で見込に草花文を描く。江戸末期頃の製品であろう。8は3-Aグリッド馬詰上面から出土した肥前系の磁器染付腕。呉須で網目文を描く江戸後期の製品であろう。9は21-Jグリッド川裏法面上から出土した瀬戸美濃系の磁器染付腕で、呉須で文様を描くがモチーフは不明。明治初期の製品であろう。10は27-Mグリッド川裏法面上から出土した瀬戸美濃系の磁器染付腕。呉須で文様を描くがモチーフは不明。江戸後期の製品であろう。

堤防の構築年代については、堤体から出土した陶磁器及び、腐食した木材片の放射性炭素年代測定が検討材料となる。陶磁器類はその多くが、法面や馬詰の上面から出土しており、現況ではゴミも投棄されていたことから、混入品の可能性がある。確実に旧堤体内から出土したと考えられるのは、第8図4・5で、馬詰から約60~80cm下から出土し、その時期は4が江戸時代後期、5が明治時代初期と考えられる。木材片の放射性炭素年代測定では、18世紀中頃から19世紀後半の年代が提示され、およそ江戸時代後半から明治時代初期となり、両者の年代がほぼ一致することから、本堤防は上記した年代間に築堤されたものと考えられる。
