史跡 谷戸城跡Ⅶ

平成16年度 環境整備事業に伴う発掘調査概報

北柱市教育委員会

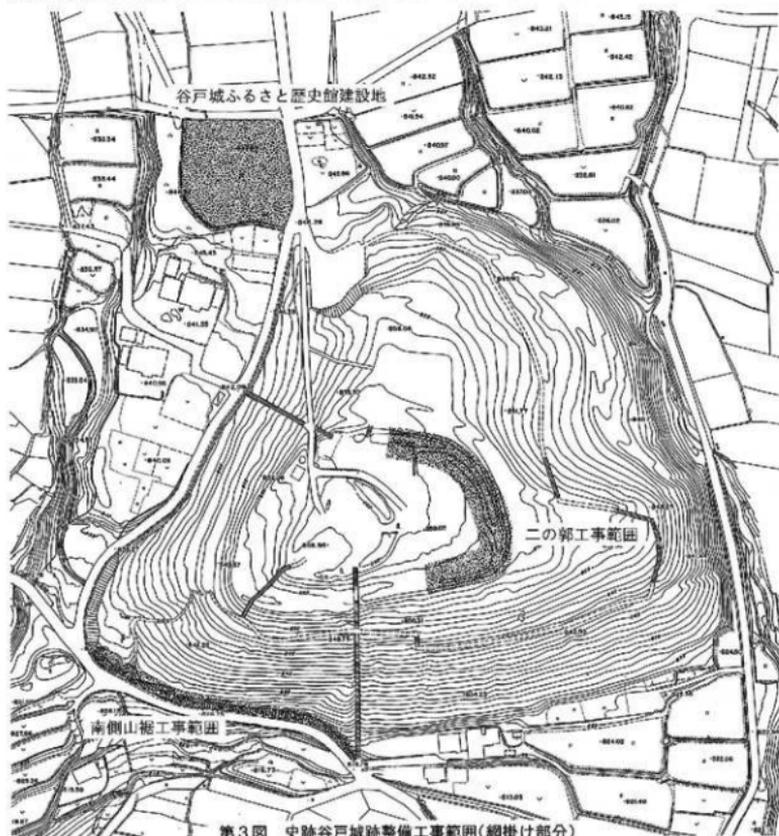
第3図 史跡谷戸城跡整備工事範囲(網掛け部分)

今年度は二の郭の土壁・空堀及び南側山裾崩落部分を整備対象とした(第3図)。工事対象範囲の合計面積は約2,200㎡である。主な工事は盛土による土壁の復元的整備・掘削による空堀の復元的整備・除木工・法面復旧である(第4～6図)。

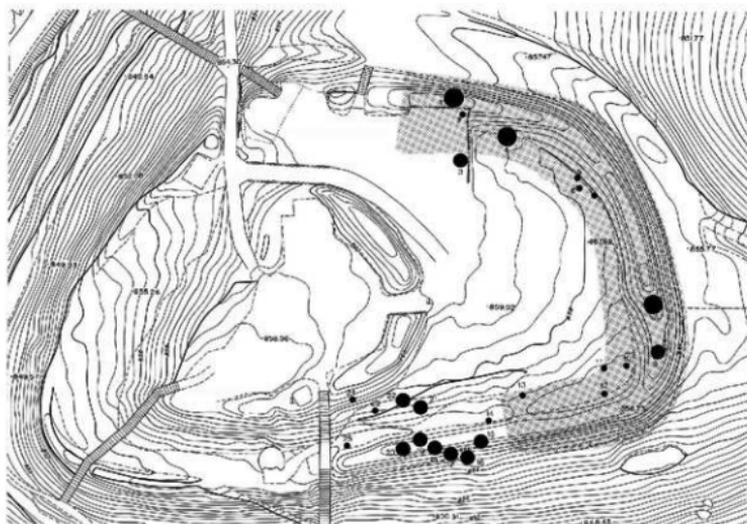
第4図 二の郭工事範囲(網掛け部分)と樹木配置

除木はこの郭で25本、南斜面で32本の合計57本を対象とした(第4・6図、第1・2表)。全体の7割以上をマツ、サクラが占め、いずれも戦後に植樹されたものである。作業は樹木をクレーンで吊りながら行い、切り倒すことはしなかった。遺構への影響が大きいため基本的に抜根はしなかったが、空堀内のものは整備に支障をきたすため人力で抜根した。

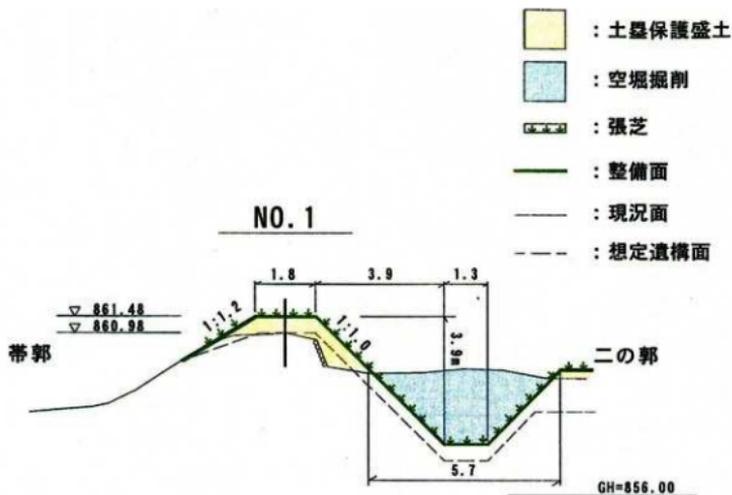
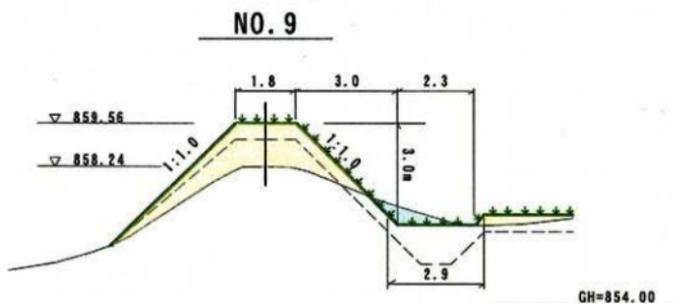
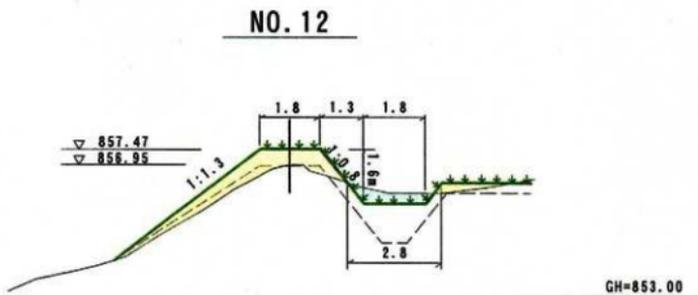
第5図 二の郭土塁・空堀整備断面図(S=1/150)

土壁の形状は発掘調査成果と遺構保護のための盛土厚をもとに標準的な断面形を決めた（第5図）。頂上の幅180cm、勾配45°、土壁頂上から空堀底面までの深さは北～東（第5図 Na.9）が約3m、南側（同 Na.12）は約1.5mが基本的な形状であるが、現場でその地点ごとに軽微な調整を行っている。南側の比高差が小さいのは、前述のとおり元の地形に則ったものである。

また、二の郭の北側と南側では虎口形状と空堀本来の深さを見せるため、北側では空堀を渡るための土橋（空堀を掘り残したもの）の両側15mずつを、南側も幅広い虎口を中心に両側15mずつを深く掘り下げる予定で、今年度は北側の一部（同 Na.1）に着手した。この部分では、整備後の土壁頂部と空堀底面で最大4.1mの比高差があり、発掘調査で確認された比高差とほぼ同じ比高差となっている。

工事は高さ10～20cmの土留め柵を設置した後、よく締め固まるように生石灰を混ぜた土を盛って復元的に土壁の形状を整えた。表面に張る芝に石灰の影響が出ることを防ぐため、さらにその上に10cmの厚さで普通の土を盛り、芝を張っている。空堀は人力にて掘削・整形を行い、その上に芝を張った。現況の空堀は底

土壁と空堀の復元的な整備は、空堀内の埋戻し層を残すこと、現況の土壁の高さの違いを整備後も反映させることを基本的な考えとした。

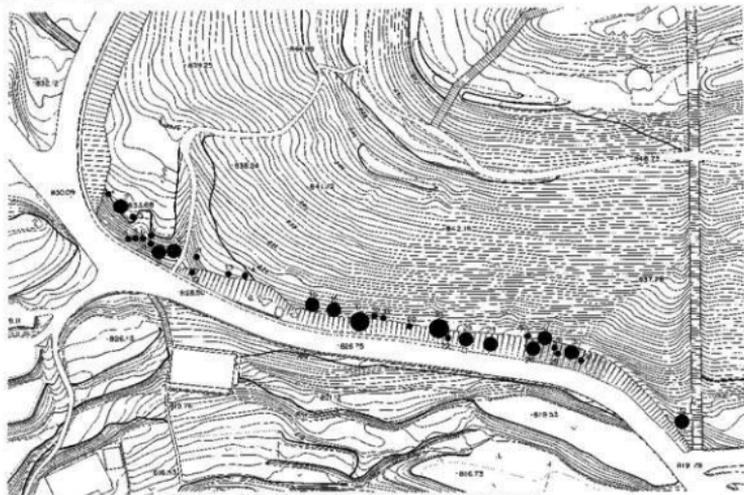
第6図 南側山裾工事範囲(網掛け部分)と樹木配置

南斜面崩落部の復旧は崩落土を除去後、地面を10cmの厚さですき取り生石灰を散布して地盤を固めた。その上にフトンゴ(基本形は長さ200cm、幅120cm、高さ50cm)を崩落部の形状に合わせて階段状に10段積み上げ、これを土のうで覆った。表面には、平成12年度に行った現生植生調査で確認されている植物のうち4種(ヨモギ、ヤマハギ、コマツナギ、イタドリ)の種子を入れた植生土のうを用い、これらの種子が根付いた後も現在の植生に影響のないように注意を払った。

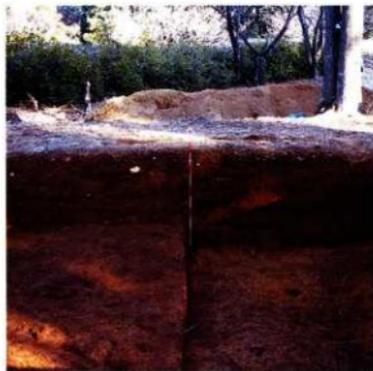
調査の結果、70～80cmの厚さで盛土されていることが確認され、表土近くには地盤強化のためかローム土が盛られていた。ローム土下の黒褐色土層のなかには多くの土器片が含まれていたことから、城内の土をここへ集めて盛った可能性がある。忠魂堂が建設される前の表土面と考えられる薄い黒色土層の下20cmで炭化米のようなものが小さい塊で出土した。

写真1 二の郭盛土除去部分(左)と地山検出状況(右)

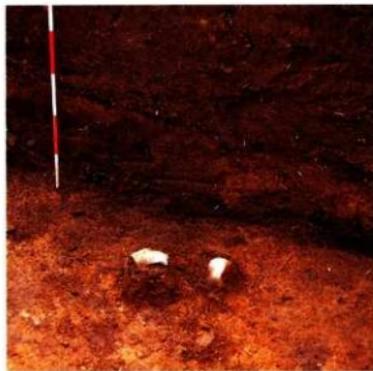
写真2 炭化物出土状況

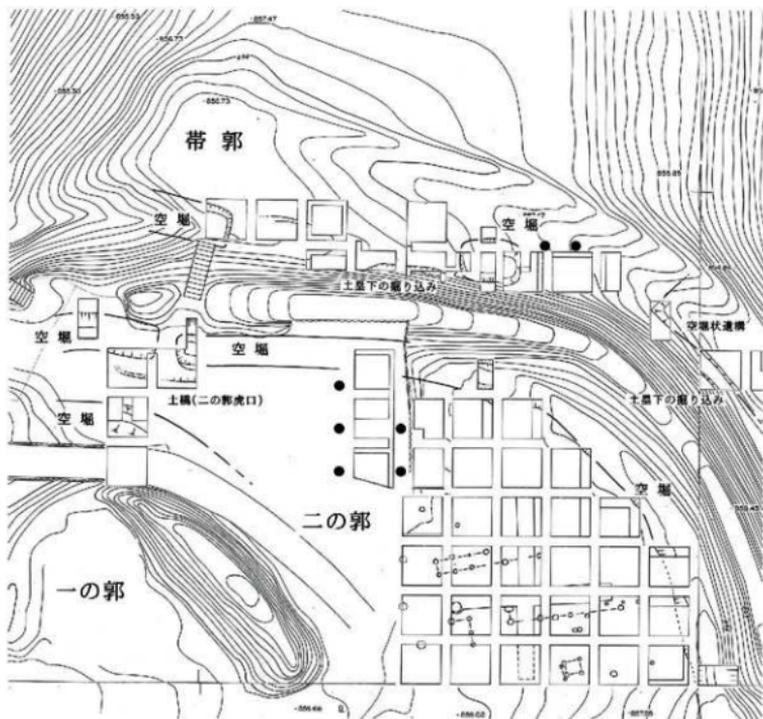
第7図 調査区概略図(●の付いているトレンチが今年度調査 S=1/500)

本年度は二の郭、帯郭、南斜面を調査対象とし、合計10のトレンチを設定した。調査方法はこれまでと同しく、公共系座標に則った4×4mのトレンチを基本とし、調査データが必要な箇所にトレンチを配した。

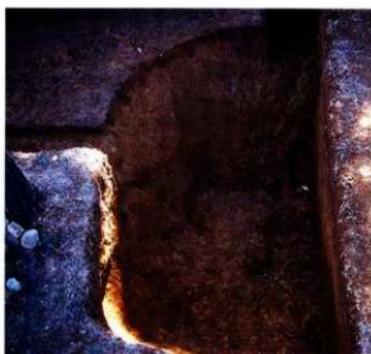
写真4 帯郭空堀近景(北から)

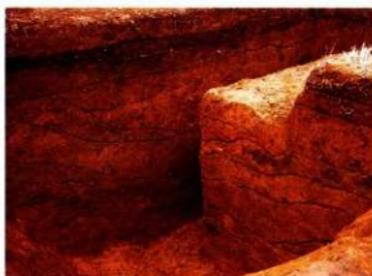
平成11年度の調査で掘り始めの部分を確認した空堀（史跡谷戸城跡Ⅱ参照）は、その規模を確認するためこれまでに何度か調査を行ってきたが発見されず、当初の予想より小規模のものと考えられてきた。今回の調査により、長さ6m程度の空堀であることが確認された。このような小規模な空堀の例は同じ帯郭内いくつかあるが（史跡谷戸城跡Ⅱ・V参照）、いずれも空堀といえるほど深くはなく、内側（二の郭側）をしっかりと掘りこむのに対して外側はなだらかに上がっていく片栗研のような断面形をしているものばかりであった。しかし、この堀は逆台形の断面形をもち、深さも現地表面から150cmと深く、二の郭内側の空堀と同じ形状である。また、現地表面から50cm下で埋め戻された層が見つまっている点も共通することから、二の郭内側の空堀と同時期に機能していた空堀と判断した。このような小規模な空堀が帯郭に掘られた理由については、掘削中に何らかの理由で放棄された可能性も含めて検討しなければならない。

写真5 帯郭空掘 縦・横断面

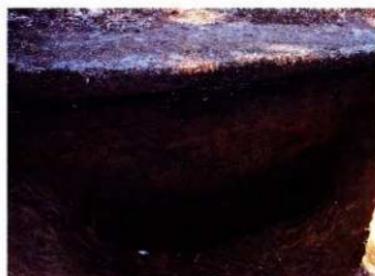
写真6 帯郭空掘 断面

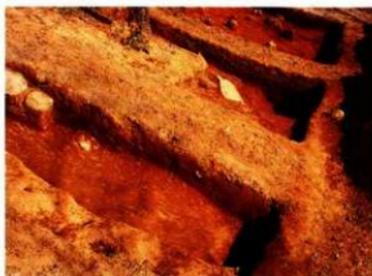
写真7 南斜面調査状況

昨年に引き続いての調査で、二・三の郭からその下の現在園路となっている帯郭状の平坦面までの間の調査である。距離は約15m、比高差5mの斜面で、これを登りきったところは二の郭（東側）を囲む土壁と、三の郭（西側）を囲む土壁が切れて南へ張り出した平坦面がぶつかる場所で、噴い違い虎口のような形態をしている。この斜面をどのように登って噴い違い虎口へ進入するかを確認するため調査を行ったが、斜面には粘土が風化したような土が堆積しており、道らしく踏み固められた部分や平らに削られている部分が確認されず、通路を確定することができなかった。

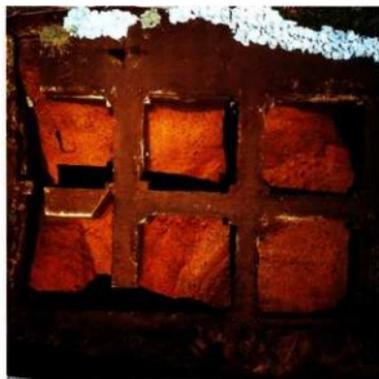
写真9 平成10年度調査区全景(上が北)

南北方向の堀は、ローム面を追っていくと堀の東法面が築研堀と同じような緩い傾斜を保っているのに対し、西法面は急傾斜で落ちている。土層観察からは、東法面に土がある程度堆積した後、西法面と同じような急傾斜で掘り込まれた形跡が認められたことから、空堀が掘り直されたものと判断した。断面の形からは箱堀とすることができよう。後世の掘り直しの際に上部は削られているが、確認できる上幅は330cm、底幅は110cm、現地表面からの深さは220cm、勾配は50~60°を測る。また、縦断面(南北方向)の観察からは、箱堀を掘り込んだ痕跡は認められなかった。これらのことから、東西の築研堀と同時に南北にも堀が掘られたが、それからほとんど時間を経ずに、何らかの理由により南北方向の空堀だけ掘り直しが必要なほど埋まってしまったため箱堀を掘り直したという経過が考えられる。そして、箱堀の西側には築研堀の法面の跡が見られないことから、最初の掘削時には西側が急角度、東側が緩い角度の法面を持つ、片築研に近い断面形であったと推測される。

遺物は堀底近くから内耳土器の耳の部分が出土している。

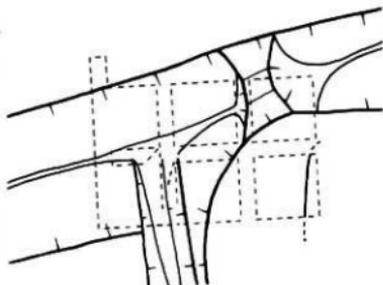
第9図 平成10年度調査区模式図

調査の目的は、谷戸城北側駐車場の北に東西方向で痕跡を残す堀跡の検出であり、現在確認できる痕跡を西へ延長すると調査区と重なる。当初、堀跡は東西方向に1本だけと考えていたが、調査の結果から東西方向に延びるものと、その途中から南へ分岐するものの2本存在することが確認された。

東西方向の堀は断面形が築研状を呈する空堀で、上幅は推定で800~900cm、底幅は110cm、現地表面からの深さは最深で320cm、勾配は最もきついで40°を測る。後世、浅く幅広に掘り直されているが、その時期は東西・南北両方の堀の機能停止後と考えられる。築研堀は北東トレンチで高く掘り残された部分により分断されるようで、城内二の郭北側の虎口と同じ構造といえる。空堀の中を橋のように掘り残して渡ることができるようにしたもので、ここが城の出入口と考えられる。

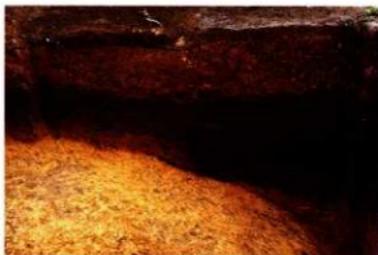
写真10 兼研堀断面

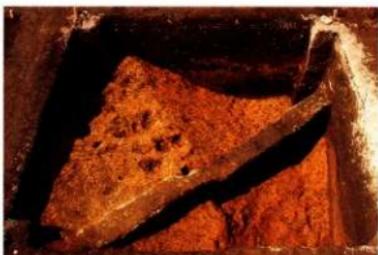
写真11 北東トレンチ 空堀掘り残し部分(東から)

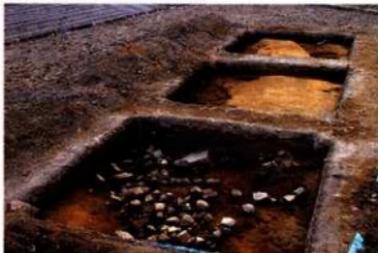
写真14 平成11年度調査区全景(東から)

調査の結果、平安時代の住居跡1軒、溝（水路跡か）2条、土坑1基を確認した。住居跡は西トレンチで確認されたが、大部分はトレンチの外に及び、遺物の特徴から9世紀後半の時期と考えられる。

溝は東西に並ぶ3つのトレンチ全てで確認された。隣接して2本存在し、いずれも北東から南西方向に水の流れがあったと考えられる。北側のものは大量の砂と石で埋まっているが、南側のものは底に人頭大の石が集中し、その上に黒色土と黄褐色土が堆積している。南側のほうが新しいと考えられ、流されてきた縄文土器の破片が多く出土している。

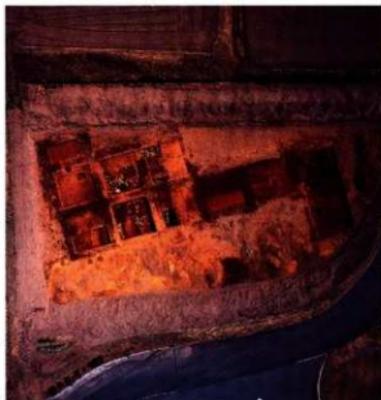
写真16 平成12年度調査区全景(左が北)

住居跡は調査区の南端に位置し、2軒が重複している。東側の1号住居跡は出土した土師器の特徴から9世紀後半の時期と考えられる。西側の2号住居跡は後世の破壊が著しく、遺物も乏しいため不明な点が多い。

地下式土塋は地中探査の結果から存在することはわかっていたが、調査日数も限られていたため竪坑の位置だけ記録するのにとどめることとしていた。しかし、埋め戻し作業中に陥没したため最低限の調査を行った。竪坑は径70cmの円形で、中に閉塞石が認められた。主体部は長軸175cm、短軸150cmの略長方形で、軸は北東—南西方向にある。竪坑は主体部の南西隅に接続するかたちとなっている。

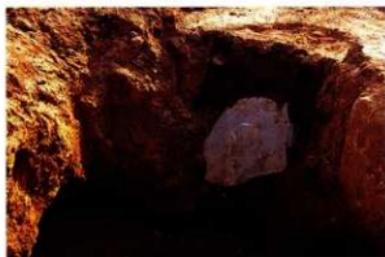
写真17 地下式土塋(竪坑)

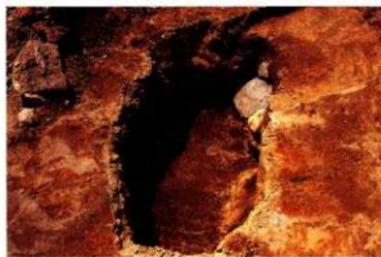
写真18 地下式土塋

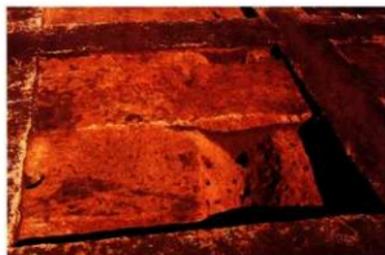
写真19 1号溝(西から)

4条の溝跡(北から1～4号溝)はいずれも東西の方向に確認され、西側が深く底に石が集まる点で共通する。これらの溝のあり方から、元地形は東から西へ傾斜していたと考えられる。1・4号溝は断面V字形のしっかりしたものであるが、ほとんどは田普請のため埋められているのに対し、2・3号溝は非常に浅く、機能停止

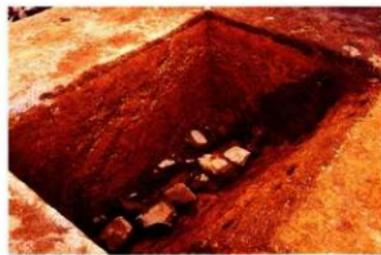
写真20 4号溝

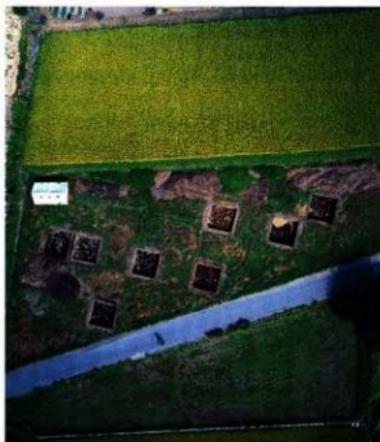
写真21 平成14年度調査区全景

谷戸城の北側は北から南へ下る幅の広い谷地形で、現在は農地となっている。今回の調査区の西隣の畑では地下式土塙が確認されているほか、谷戸城の西脇から北へ延びる道路は途中でクランク状に曲がっている。

当初は、前述の平成10年度に調査した空堀のさらに外側を囲む空堀の存在を想定したが、遺構は何も確認されなかった。堆積している土の様子からは、川ほど恒常的ではないにしろ水の流れのあったことが推測され、谷が埋まっていったものと考えられる。中世の陶磁器片数点と古銭が出土しているが、上記の推測が正しければ上流（北）から流れ込んだものとも考えられ、城の北側に館跡等があった可能性も考えられよう。前述のクランク状の道や城北東に残っていた対屋敷という地名などとともに検討が必要である。

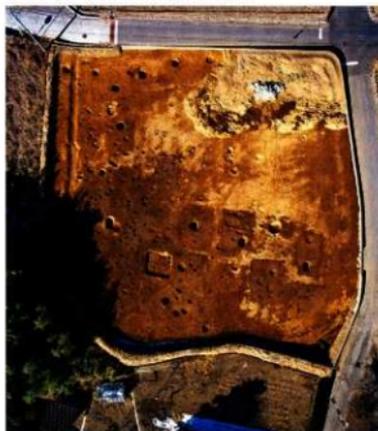
写真24 平成15年度調査区全景(上が北)

平安時代の住居跡は出土遺物の特徴から9世紀後半と考えられる。掘立柱建物跡は2間×2間のもの1棟、1間×2間のもの1棟が隣接して発見された。柱穴から土師器が出土していることから平安時代のもと考えられる。1号溝は調査区の西側に南北に掘られたもので、覆土の観察から水路として使われていたと考えられる。2号溝は空堀の近くで確認された浅い窪みで幅も約10cmと細い。ほぼ直角に曲がっているようにも見え、空堀にも近いことから城に関連する遺構とも考えられるが、詳細は不明である。

空堀は、薬研堀の北側の法面が現れたもので、確認面から150cmの深さまで検出した。勾配は約35°で一定している。遺物の出土はなかった。

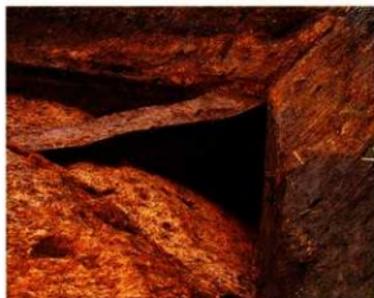
写真25 薬研堀検出状況

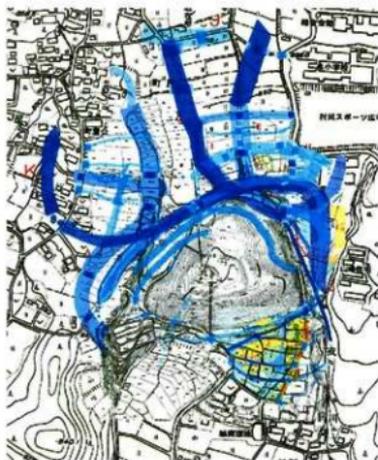
第11図 地中探査レーダー調査範囲

平成16年度事業として、谷戸城周辺の地中探査レーダー調査を実施した。今年度は城域の確認のため、周辺の道路上を仮範囲に調査して主に空堀状地形のデータ収集を行った（第11図）。

また、第11図に示すとおり大泉郵便局の南に谷戸城の北側を区画するような東西の大きい堀（記号J）が存在する可能性があり、安楽寺東側で確認された沢（記号K）が城の西を区画していた可能性がある。

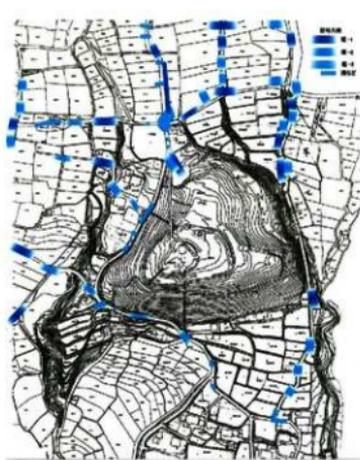
第12図 窪地データ収集地点

第12図は今回の調査で、何らかの窪んだ地形の確認された地点を平面図上に落したものである。この図にこれまでの調査結果、地籍図の状況、現地地形などを加味して地下の地形を推測したものが第13図となる。以下、代表的な地形データについて説明を加える（アルファベットは図中に赤字で記入されたものと対応する）。

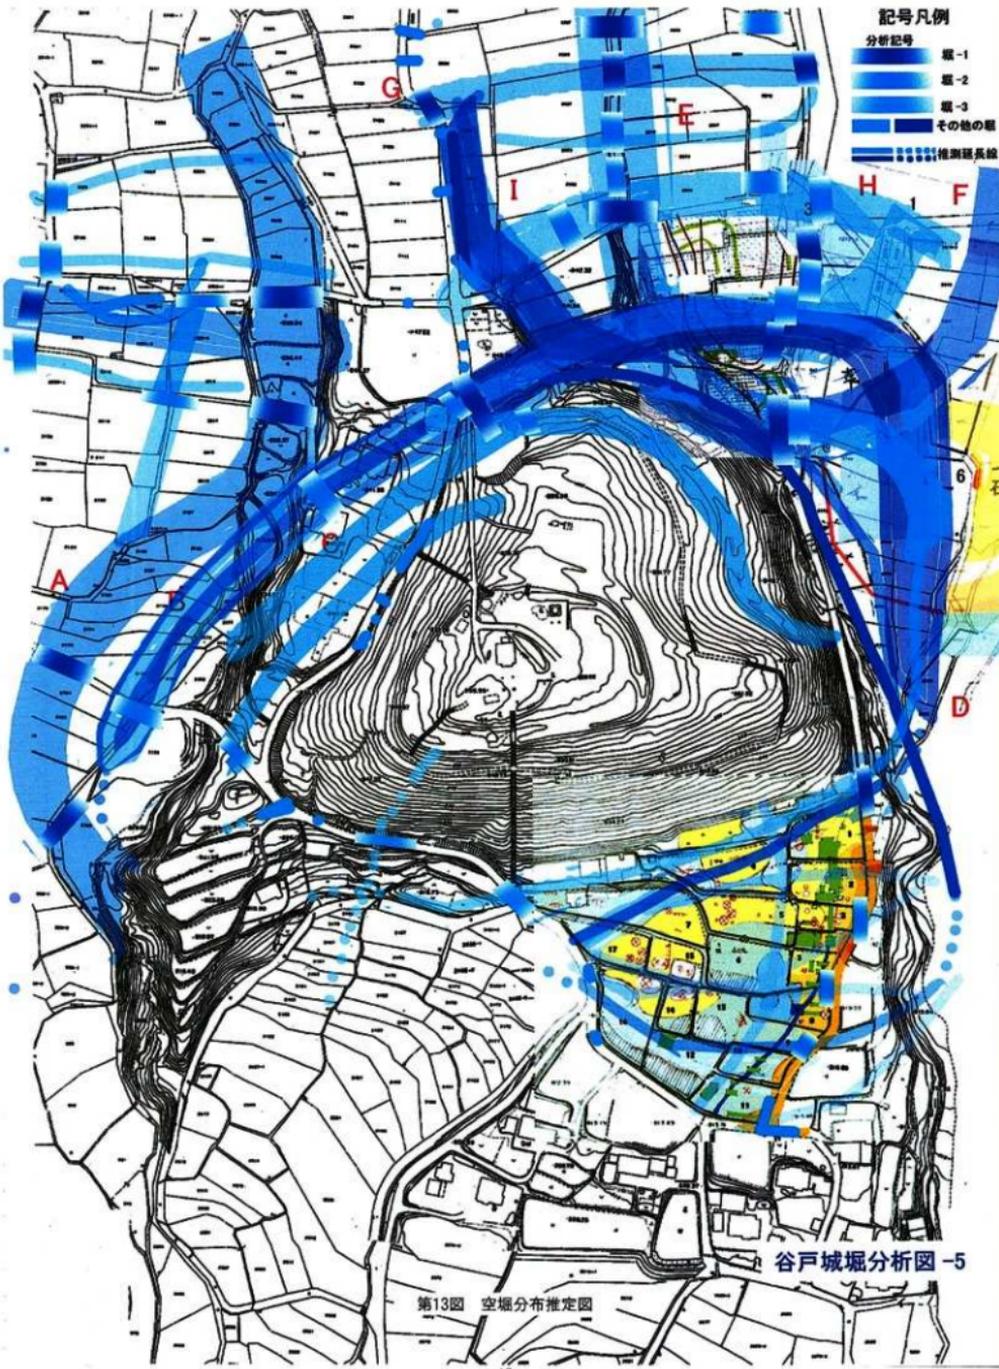
第13図 空堀分布推定図

- A - 南北に存在する大型の堀とみられる。（位置からは西衣川の旧河道である可能性もある）
- B - 谷戸城を直接外周する大型の堀とみられる。細かい繋ぎの線は推測である。（平成10年度の周辺調査と13年度の史跡内調査で空堀を確認している）
- C - Bの堀の内側では、最も規模の大きい堀とみられる。（史跡内は調査を行い、空堀であることを確認している）
- D - 一図中では空堀Bからの延長を想定しているが、その他の堀状データ（C・I・E）と繋がる可能性もあり、特定はできない。
- E - 旧河川（東衣川の旧河道）のようにもみられるが、Fと繋がる堀の可能性もある。
- G・H - 東西の堀である。県道長沢・小瀬沢線までの間に同様の規模のものが数本あるとみられる。（Hについては、平成14年度の周辺調査で埋らしい遺構は確認できなかった）
- I - 南北にある堀で、これが現在の南に下る沢の原型の可能性がある。
