平成24年度埋蔵文化財試掘調査報告書

各種開発工事に伴う埋蔵文化財試掘調査報告書

南アルプス市教育委員会

1. 六科・村北遺跡、前御勤使川堤防址群

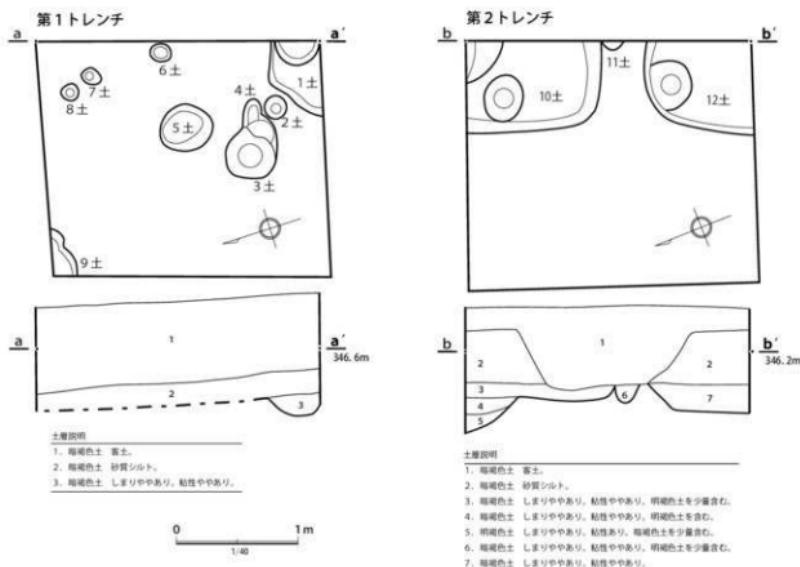
第1・3図 第1・2トレンチ平・断面図 (1/40)

調査の結果、45 基の土坑が検出された。発掘した土坑については番号を付与した。土坑個々の形状や大きさについては土坑計測表を参照していただきたい。土坑のなかでも 10 号・12 号・19 号・24 号土坑は隅丸方形を呈している。第 6 トレンチ 24 号土坑から開元通賀が検出されており、平成 12 年度本調査地点でも隅丸方形の土坑墓が検出されていることから、これらの遺構は土坑墓である可能性が高いと考えられる。第 5 トレンチでは遺構の上面確認はあるが、竪穴建物の可能性がある遺構も検出された。

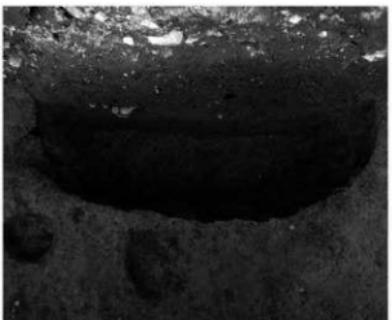
第6トレンチ 24号土坑

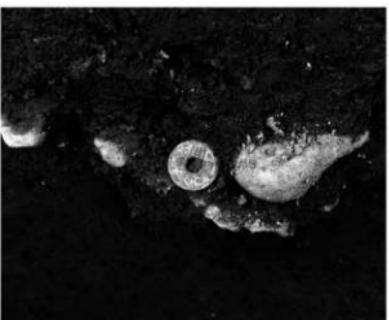
第6トレンチ 24号土坑古錢出土状況

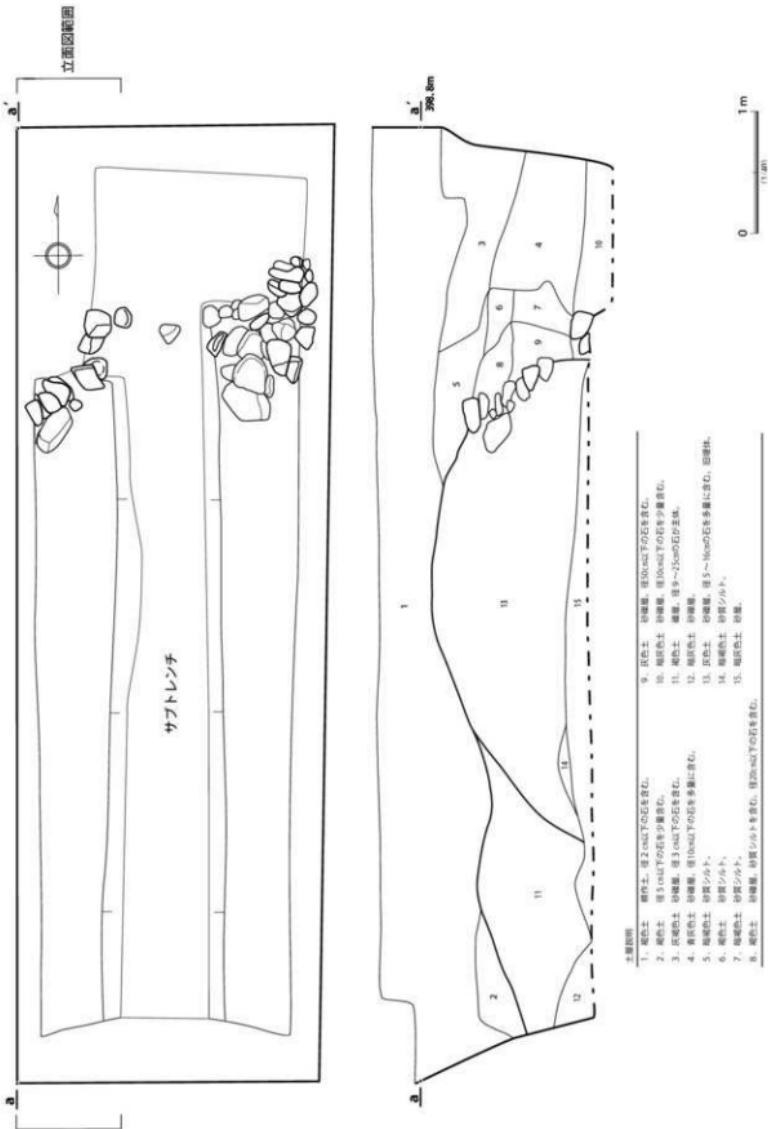
第3・4図 第1トレンチ平・断面図 (1/40)

調査の結果、第 1 トレンチでは砂礫を主体とした堤防跡を検出した。堤防跡は自然堆積層の可能性がある第 15 層を基盤として、第 13・14 層の砂礫と砂質シルトがかまぼこ状に盛り上げられ、さらに南側に径 9 ~ 25 cm の石を主体とする第 11 層が積み上げられ、堤体が構築されていた。ただし第 11 層は褐色土を含み、堤体の 13 層と明らかに土質が異なっていることから、この堤体を覆う次段階の堤体の一部である可能性がある。第 13 層を主体とした堤体の北側には径 10 ~ 30 cm の石を主体とした石積みが施されていた。

石積みは無造作に積まれた印象を受け、非常に崩れやすい状況であった。石の積み方にかみ合わせを考えた規則性は認められないが、堤防の川表側を保護する石積みの一つであった可能性を考えておきたい。

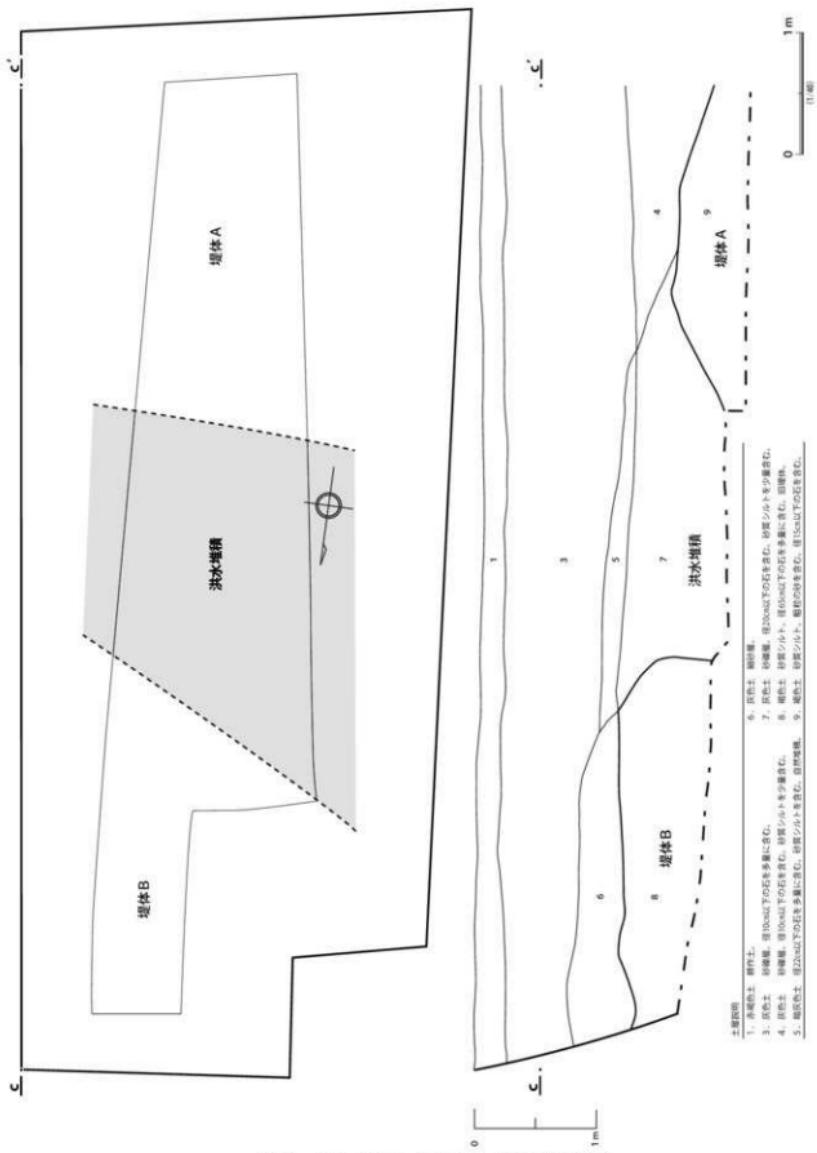
第3-6図 第3トレンチ平・断面図 (1/40)

第3トレンチでは、トレンチの南北にそれぞれ東西に伸びる堤防2基を検出した。南側で検出された堤防を仮に堤体A、北側を堤体Bとする。堤体Aは第9層の褐色土砂質シルトを主体としている。検出範囲が狭いため堤防でない可能性もあるが、断面が堤防状の形態をとることから、堤防として判断した。石はほとんど含まれていない。洪水堆積層の7層によって覆われている。一方北側の堤体Bは第8層の砂質シルトと砂礫を主体とした堤防で、長径65cmの石も含まれている。第7層の洪水によって堤体南側が削られており、特にトレンチ西側での浸食が激しい。

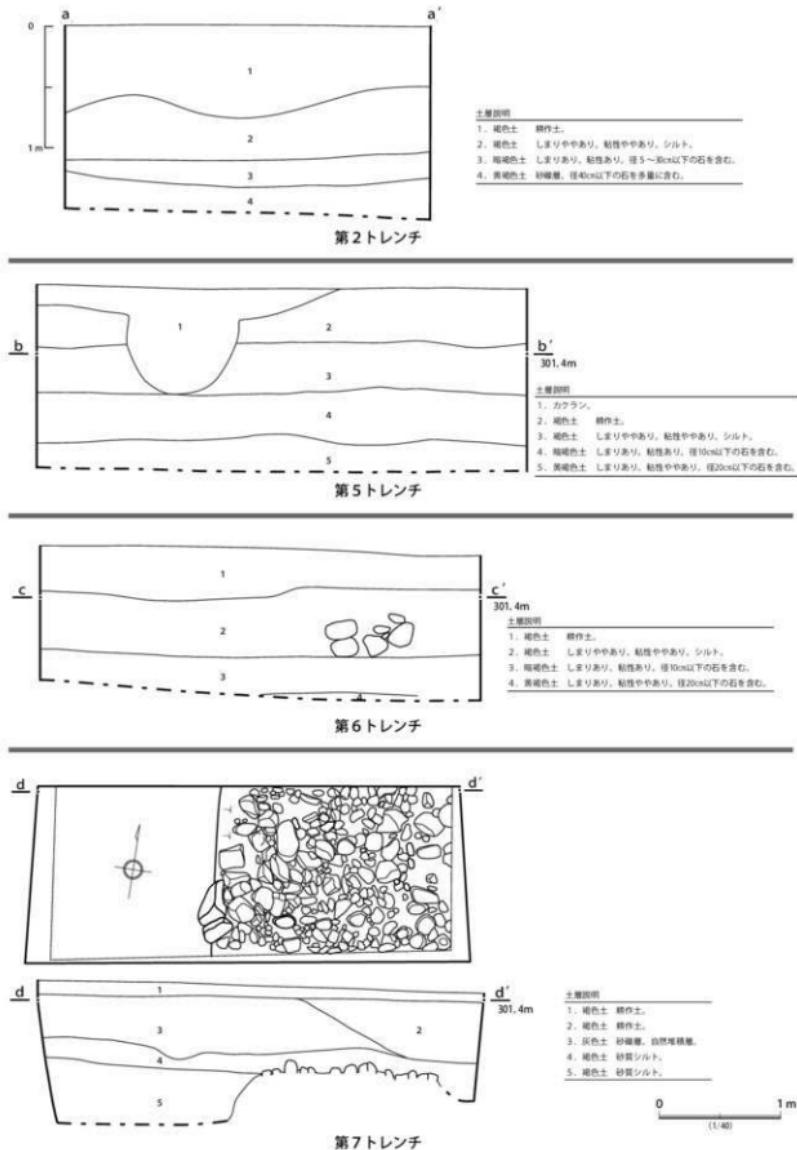
第4・3図 第2・5・6トレンチ断面図および第7トレンチ平・断面図 (1/40)

幅約 3.2 ~ 4 m、高さ約 1.2 m を測る。確認した範囲での全長は約 47 m、南北とともに調査区外へ続いている。石壙状遺構は大小さまざまな石と暗褐色土で構成され、その断面形態はややいびつなかまぼこ状を呈する。第 3・7・9 トレンチの状況から、石壙状遺構西側の基底部は 25 ~ 45cm の人頭大の石が 1 ~ 2 段に置かれており、その上に大小さまざまな大きさの石が積まれている。一方東側基底部ではとりわけ大きな石を使うなどの構造は見られなかった。第 3 トレンチの断面図を見るとより詳細に石壙状遺構の構造が把握できる。すなわち、自然堆積層と考えられる第 25 層の上に径 20cm 以下の石を含む暗褐色土の第 24 層が人為的に積まれ、その上に径 15cm 前後の石を主体とする第 22 層が積みあげられている。石壙状遺構を構成する石は谷積み等の規則性が認められず、無造作に積まれている。この石積みは暗褐色シルト層を主体とした第 19・20 層で覆われており、人為的に被覆されていた可能性もある。石壙状遺構東側は基本的に洪水による砂礫や砂質シルトなどが堆積しているのに対し、西側は褐色土シルトと暗褐色土シルトが堆積しており、それぞれ異なった堆積状況となっている。第 3 トレンチの断面観察から、石壙状遺構が構築された時点では、東側の第 3 ~ 16 層および西側の第 17・18 層は堆積していなかったと考えられる。

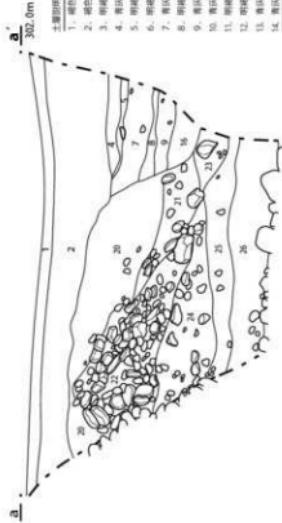
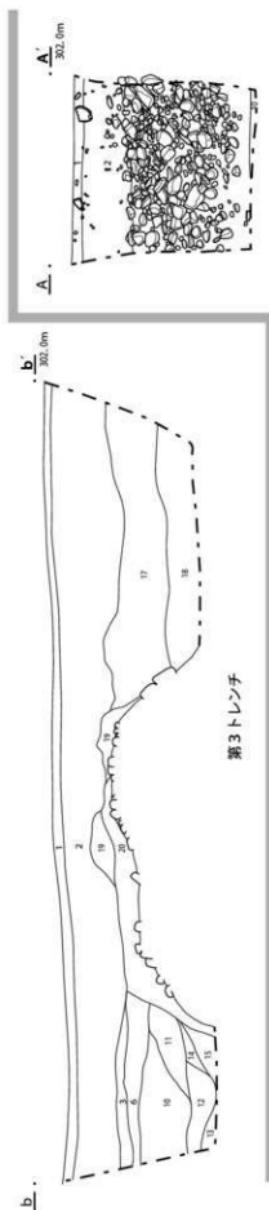
第4-6図 第3・8トレンチ断面立面図 (1/40)

1. 黄褐色土 剥離土。
2. 黄褐色土 砂質土。第3段階下の石を多量に含む。
3. 黄褐色土 砂質シルト。
4. 黄褐色土 泥炭。
5. 黄褐色土 砂質。
6. 黄褐色土 砂質層。剥離シルトを含む。第2段階下の石を含む。
7. 黄褐色土 泥炭層。第3段階下の石を含む。
8. 黄褐色土 砂質土。下には砂質シルトを含む。
9. 黄褐色土 泥炭。
10. 黄褐色土 泥炭層。第3段階下の石を含む。ラミナイトが岩質シルトを含む。
11. 黄褐色土 泥炭層。細粒の砂と砂質シルトが混在。
12. 黄褐色土 砂質。
13. 黄褐色土 泥炭。
14. 黄褐色土 剥離土。

15. 剥離土 シルトと砂が混在。
16. 砂色土 しまりがちで、粘性ややあり、第3段階下の石を多量含む。
17. 砂色土 砂質シルト。
18. 剥離土 しまりがちで、粘性ややあり、第3段階下の石を含む。白色地岩粉を含む。
19. 剥離土 しまりがちで、粘性ややあり、石を多量含む。
20. 剥離土 しまりがちで、粘性ややあり、第3段階下の石を含む。
21. 剥離土 しまりがちで、粘性ややあり、第3段階下の石を含む。
22. 剥離土 泥炭層。粗粒の砂を含む。
23. 灰色土 泥炭層。第2段階下の石を含む。
24. 剥離土 しまりがちで、粘性ややあり、第3段階下の石を含む。白色地岩粉を含む。
25. 剥離土 しまりがちで、粘性ややあり、第3段階下の石を含む。白色地岩粉を含む。
26. 剥離土 しまりがちで、粘性ややあり、白色地岩粉を含む。
