史跡谷戸城跡

環境整備事業に伴う発掘調査報告書

北杜市教育委員会

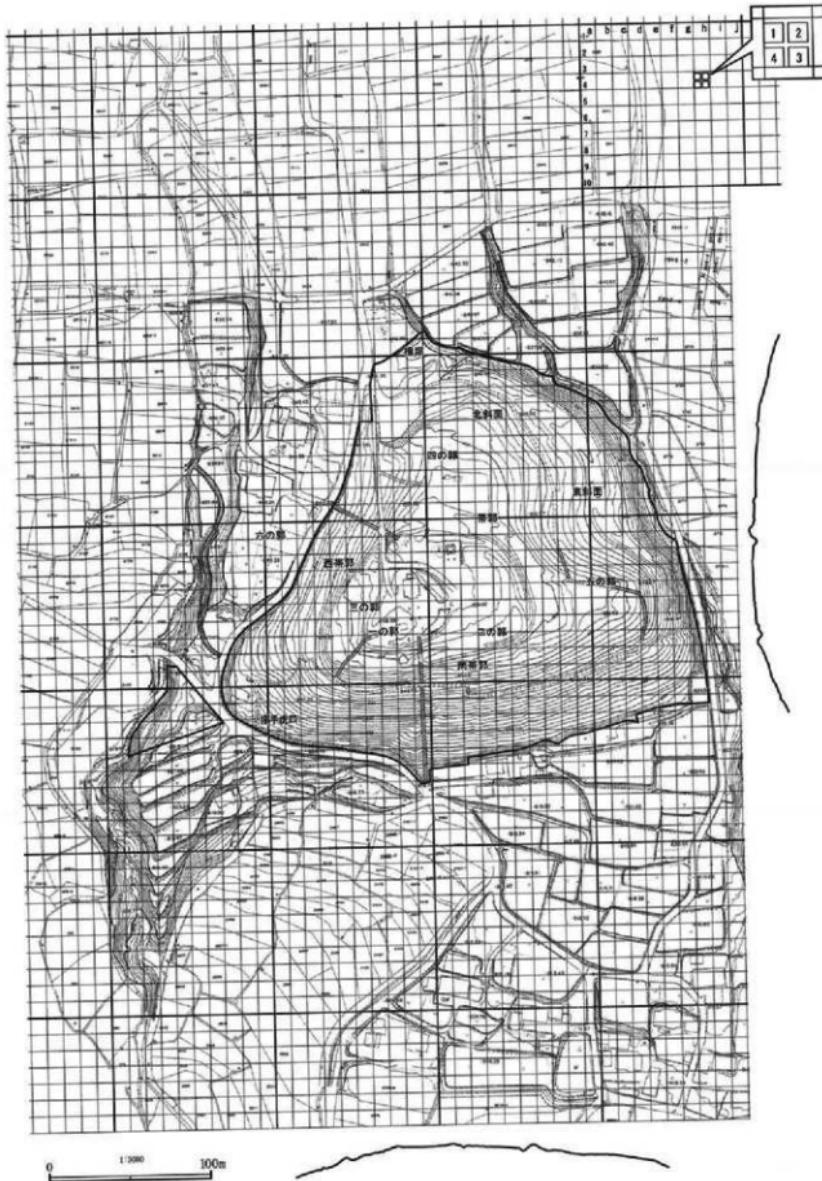
第2図 史跡谷戸城跡全体図

確認調査は、公共系座標に則ったグリッドを設け、遺構破壊を極力抑えるためにグリッドごとにトレンチを発掘して遺構、遺物を調査する方法を採用した。グリッドは公共系座標による東西南北軸に沿った100mの大グリッドを10m四方の中グリッドに分割し、さらに5m四方の小グリッドに分割した。こうして設定した小グリッドを調査トレンチとし、トレンチ間に幅1mのセクションベルトを保存した（第2図）。グリッド名は100mグリッドを西から東へA～E、北から南へI～Vとし、この大グリッドを10mグリッドに分割後、西から東へa～j、北から南へ1～10と記号を付した。さらに調査トレンチに対しては、北西のものを1とし、以下時計回りに2～4と番号を付した。よって標記する場合はa-1-2とし、a-1が10mグリッド、それに続く2が5mグリッドの調査トレンチの位置を表している。

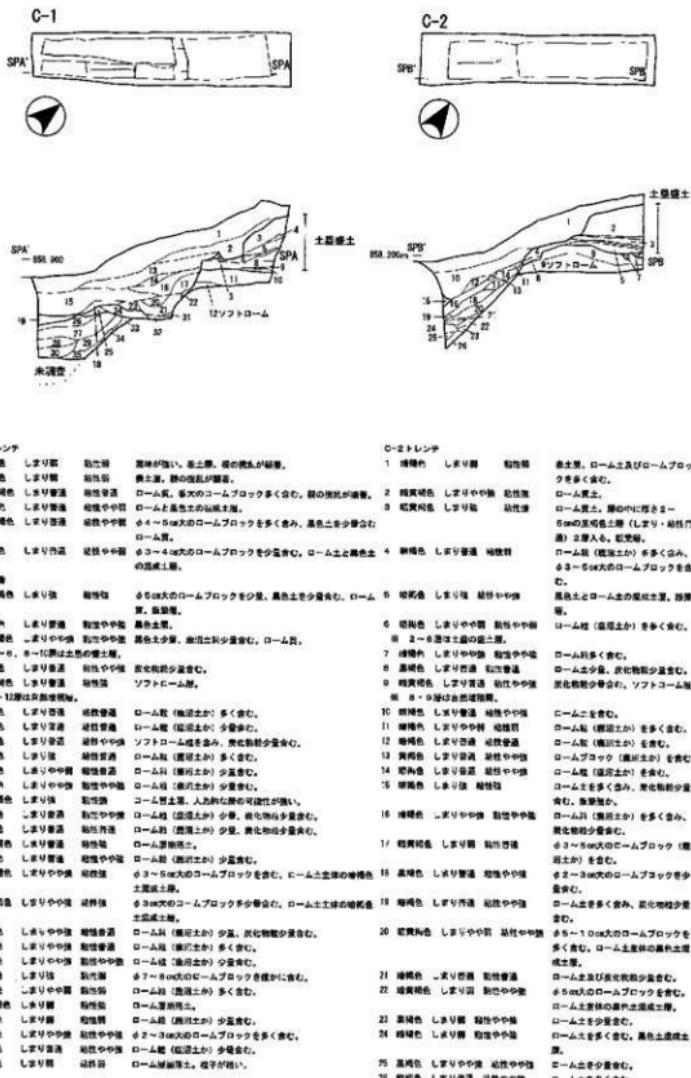
第4図 平成元年度調査 C-1・C-2 トレンチ (1/100)

C-1・C-2では、二の郭上段の載ち割り調査を行った。C-1トレンチの上盤は、自然堆積層上にローム土と黒色土の互層で構成し、底く印き締めた様子はない。後世、空堀が埋設してから土壌と空堀の境を大きくL字に削り、武者走り状の幅80cmの平場を造っている。この平場に連続して空堀に蓋をするように底く締まつた層が検出され、通路として機能したことを思わせる。平場造成で失われた土壌を復元すると、土壌と空堀の傾斜は概ね合致し、同時期に機能していたと判断された。C-2では、ローム土を主体に土を水平に重ねていった土塁築造の状況が看取された。C-1と同じく幅1mほど土壌が平らに削られているが、その位置はやや土塁中央に寄り、底面も高くなっている。この土塁根から頂に向かって検出された平場は、土塁を登るための通路の跡ではないかと推測される。

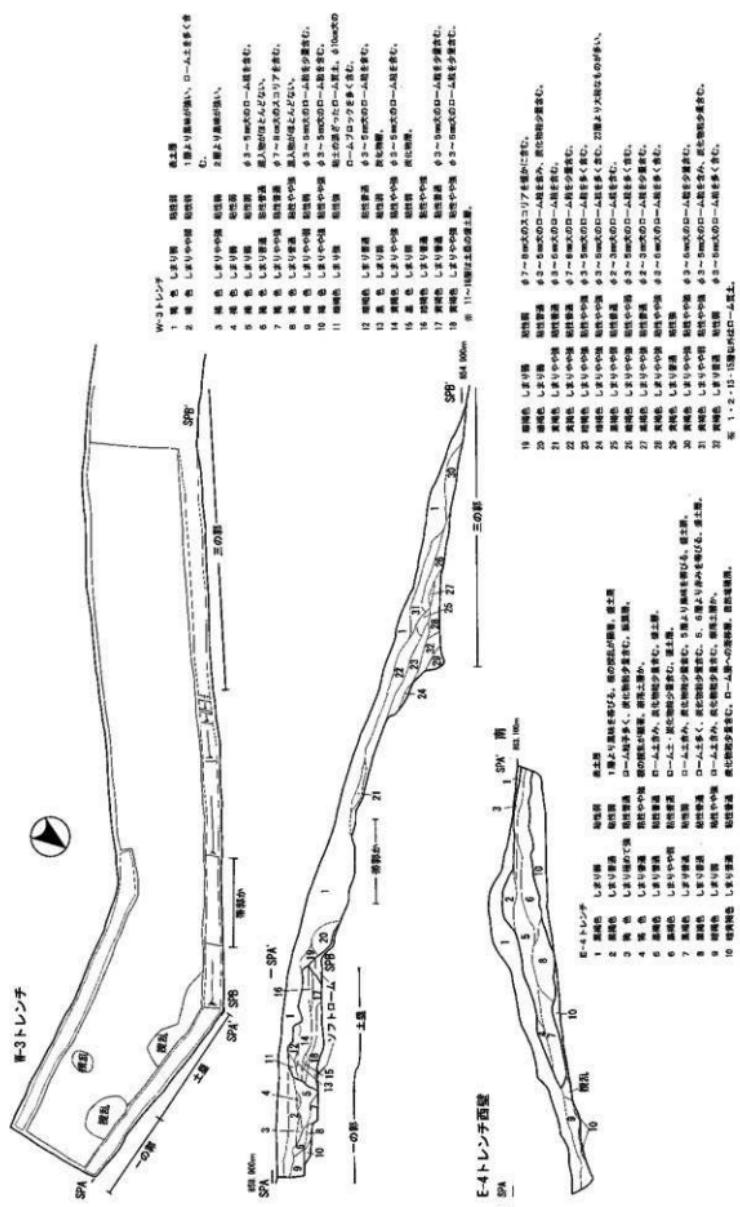
第5図 平成元年度調査W-3・E-4トレンチ (1/100)

W-3では、一の郭の土塁、その外側の帯郭状の平場、三の郭との境の斜面を確認することができた。一の郭内の地盤には不自然な段が付き、複雑な土層堆積がみられる。土塁は水平堆積で、土を底く締めた版築は看取されない。土塁の外側には幅1.8mの帯郭ともいえる平場が確認された。土塁崩落土ではなく表土と同じ土が厚く堆積していることから、土塁築造後に造成された城の施設と考えられる。一の郭と二の郭との境は急斜面により区切られている。高低差は1ほどで、一の郭の防衛のため削られたものであろう。

E-4では、四の郭土塁断面を確認できた。調査箇所は、帯郭と四の郭の土塁が繋がる地点に近い。トレンチ断面図から帯郭の土塁は、厚さ25cmの1層の盛土で形成されていることが分かる。その下層が四の郭土塁で、最大70cmの盛土が行われている。盛土は褐色～黒褐色土で、近隣にローム層を掘削した施設がないため、周辺の表土を集めて盛り上げたと考えられる。この土塁断面からは、四の郭土塁が帯郭土塁に先行して築造されたことが確認できた。また帯郭土塁は非常に簡単に造られており、崩落して現在の大きさになったのではなく、築造当初から小さかつたことが分かる。

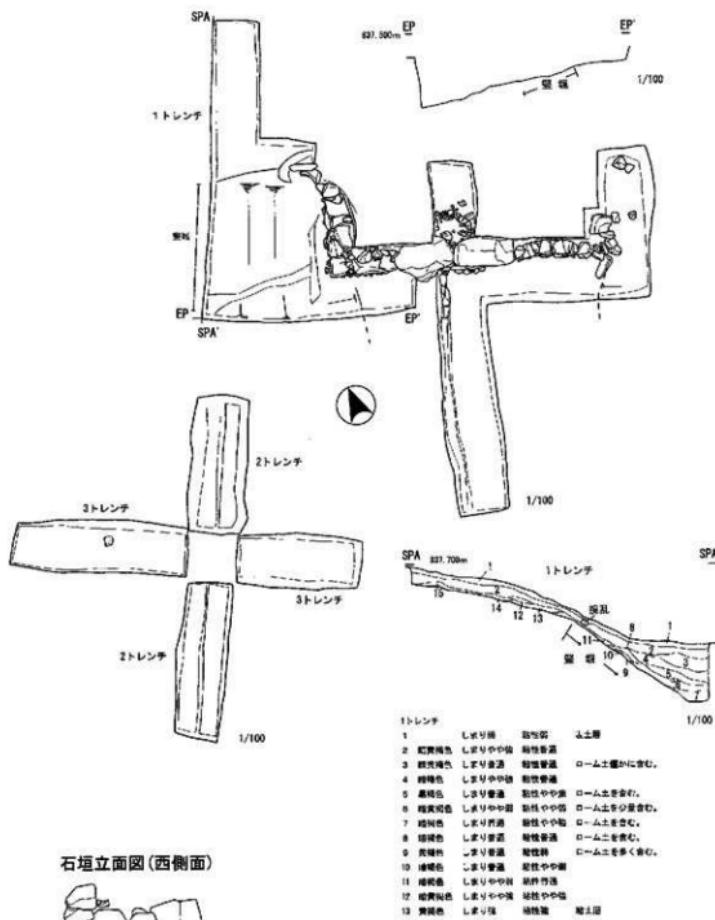
第7図 平成8年度調査1～3トレンチ (1/100、立面図1/50)

大手口が想定された南西斜面に石垣があった。石垣は、雨に緩やかに傾斜する斜面と前面の小さいテラスとの境に造られ、東西6m、南北2m、高さ90cmでコの字形である。築かれた時期やその理由は不明である。この石垣箇所でトレンチを発掘したところ、石垣の両側に垂直して空堀が検出された。東側の空堀は、南側の北空堀から北へ上がり、石垣部で東に直角に曲がる。西側の空堀は初めて確認された堅堀である。等高線に直交して構成され、全体を確認していないが長さ10m程度の角いものと考えられる。石垣は、両側の堅堀が埋没した後に造られ、東の空堀が埋没した後に増築されていると判断された。

石垣立面図(西側面)

この調査所見から2つの空堀は同時に機械化したと想定され、その縫張りから後北条氏が関わった戦国時代の遺構である可能性が指摘された。石垣は空堀が埋設した後、つまり麻城城の所産で、石垣前面のテラスは後世の秋葉神社設置に伴うものと想定された。以上から、少なくとも戦国時代にここが大手であったことはないと結論に至った。

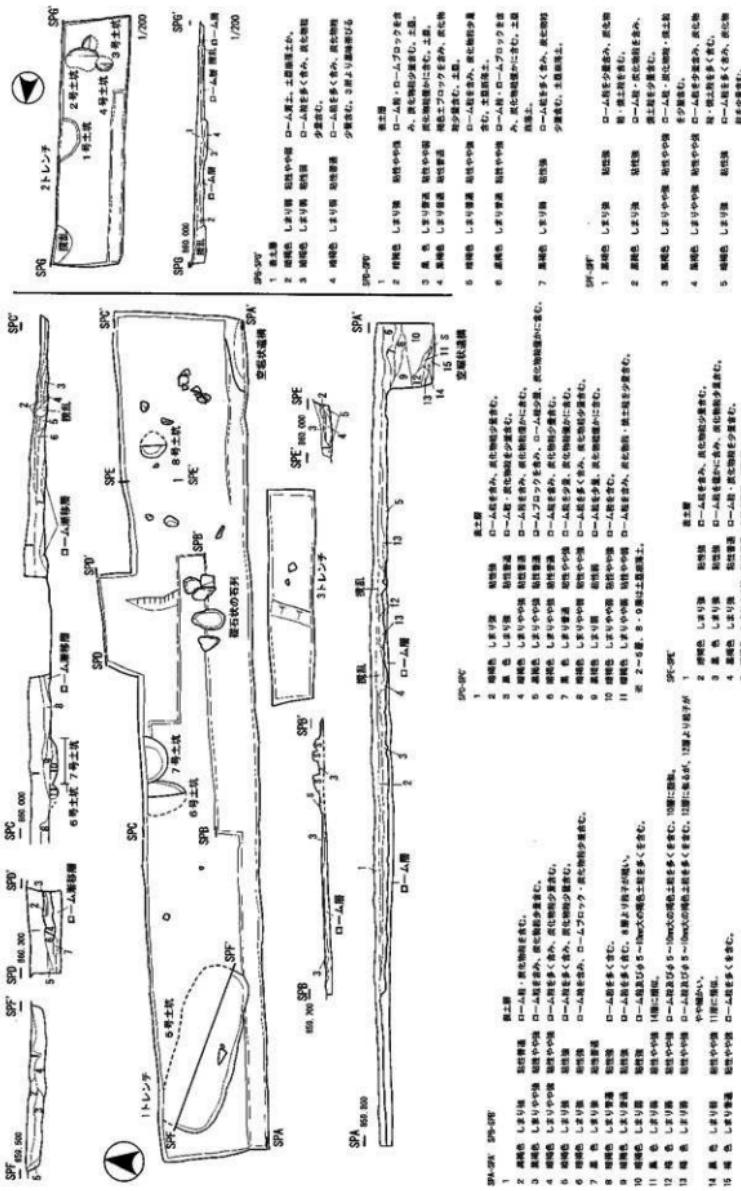
第8図 平成9年度調査1～3トレンチ (1/100、2トレンチは1/200)

二の郭の虎口構造を確認するため幅2.5mのトレンチをL字に発掘し、空堀状遺構、礎石状の石列、土坑8を確認した。空堀状構造は虎口の東隅で新たに発見されたものである。確認面からの深さは95cmで、垂直に掘り込まれている。平成15年度に同地点で柵足調査を行った。詳細は後述する。

礎石状の石列は虎口中央や西寄りで検出された。東西に並んだ石のうち最も大きな中央の石は70cm×40cmの長円形で、上面はほぼ平らである。また、東側の石は3個の石を人為的に円形に配しているように見える。その後の土星の調査で、礎石状の石から70cm北側まで上塙裾が延びていたことがわかり、南側も土壌を復元想定すると土壌とのあいだには1間程度の余地しかなかったと考えられる。このように考えると、この石列が現在残る土壌の間を埋める門の礎石であったとの結論には至らない。

上塙で注目されるのは最も大きい5号土坑である。長軸3.4m、短軸1.3mの長円形で、確認面からの深さは35cmであった。かわらけ破片と建築廃材らしい大量の焼化材が出土した。焼上を伴わず、別地点で焼却したものを埋めたと考えられる。炭化物の年代測定を行ったところ、西暦1320年±50年（同位体補正年代）という値が得られた。

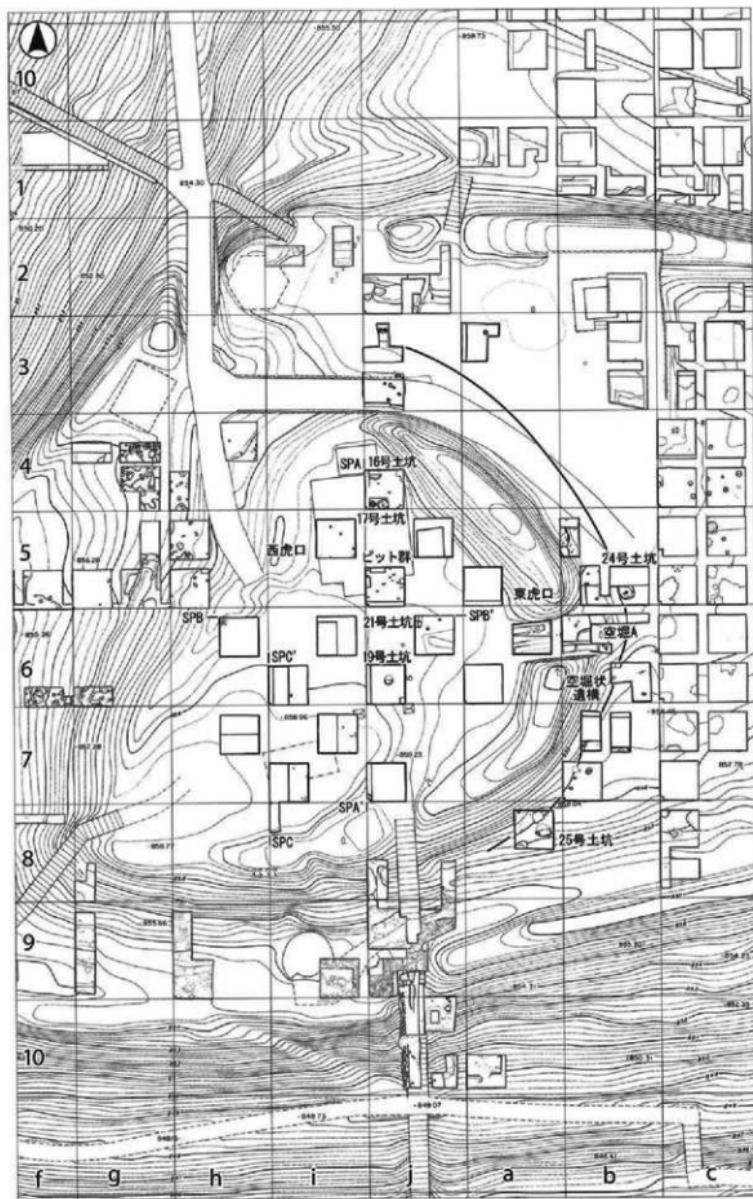
第9図 一の郭全体図 (1/500)

一の郭は、四方を土塁で囲まれ、二の郭より數十cmほど高い。二の郭側を画する土塁は高低差が少ないため高く築き、三の郭側を画する土塁は、斜面に接するため低く規模が小さい。虎口は、東側中央と西側や北よりの2ヶ所に認められる。東側の虎口は両側の土塁の軸を変えることなく通路が空けられていることから、土塁とほぼ同じ高さの門のような施設が設置されていたと想定される。西側は土塁の軸をずらした低い虎口である。

一の郭で平成12年度と15年度に26箇所のトレンチ調査を行った。郭内の地表面は東西に傾斜し、郭東半分では10～15cmの深さで、西半分では40～50cmの深さでローム面に至る。東半分は、築城時に削平されたと考えられる。郭西半分で土基底部がローム面に接することが確認され、50cm厚の表層土で寛永通宝が出たことから、郭内の高低差を整地で解消することなく、そのまま郭が利用されたものと想定された。以下に一の郭内で検出された遺構を報告する。

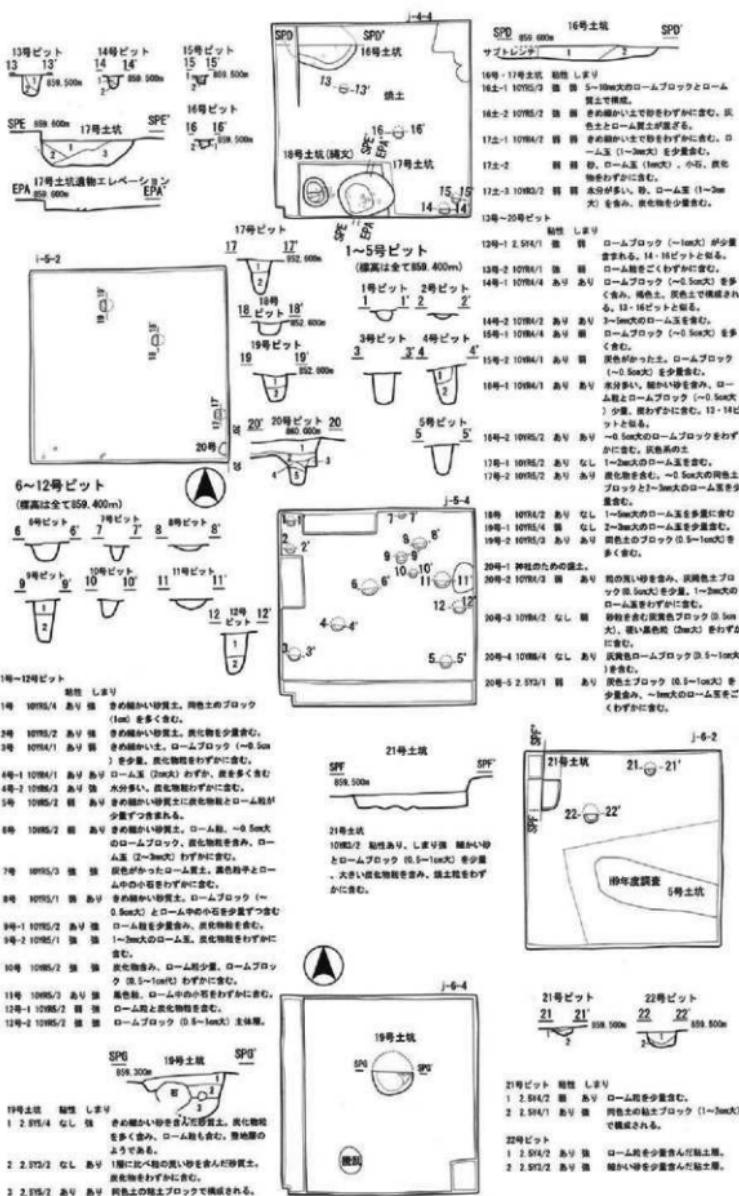
第 11 図 一の郭 土坑及びピット群 (平面図 1/100 断面図 1/50)

j-5-2で4基、j-4-4で4基、j-5-4で12基、j-6-2で2基を確認した。J-5-4トレンチのピット4・9・10、ピット6・12、ピット1・5・11の覆土質が類似し、ピット4・9・ピット6・12は180cm間隔、ピット5・11は170cm間隔であった。ピット6で瀬戸美濃瓦瓦の破片が出土している。限られたトレンチ調査であるが、これらのピットから構成される建物跡を確認するにはやむを得なかった。

j-4-4で確認した土坑で、半截して調査を終え、遺構保存した。長円の平面形で深さは15cmを測る。かわらけ・内耳土器が出土した。

j-4-4で確認した。長軸105cm、短軸85cmの長円形で、深さは60cmを測る。確認面で内耳土器の破片が散乱した状態で出土した。この上器破片は、20m北側のj-2-4出土の内耳土器破片と接合した。

j-6-4で確認した。半截して遺構保存した。短軸84cm、長軸90cmの円形土坑である。直径40cm以上の円形自然縫が出土し、47cmの深さまで掘るに留めた。

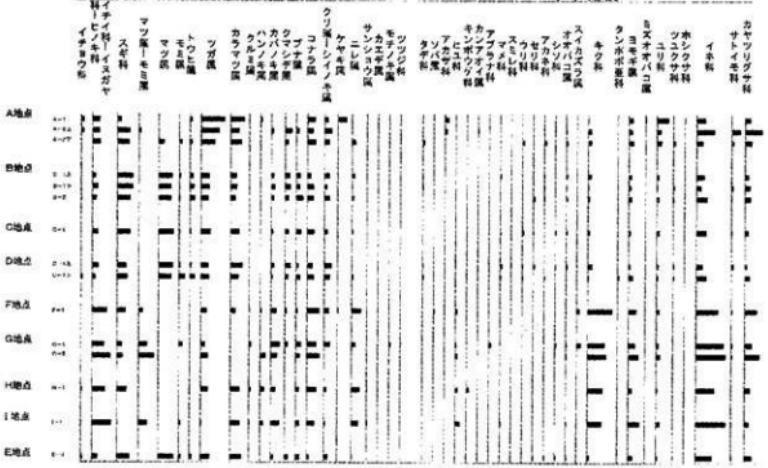
図7 谷戸城跡の堆積物花粉ダイアグラム

F～I 地点の試料では、針葉樹花粉ではイチイ・イヌガヤ・ヒノキ科花粉が最も高率で産出したが、その他の針葉樹花粉は比較的の産出量が少なかった。全体的に保存状態が悪いために、大型で破片になりやすいマツ科花粉は、属レベルの同定が困難だった。広葉樹花粉ではコナラ属やニレ属、カバノキ属花粉が高率で産出した。F 地点ではクリ・シノキ属花粉が 47.1% と非常に高率で産し、顕微鏡下で 2～3 粒の花粉塊として確認された。草本花粉は全体的に A～E 地点よりも多く含まれていた。イネ科、カヤツリグサ科、キク科花粉が非常に多く、ヒュウガ花粉はこれらの地点にだけ産出した。

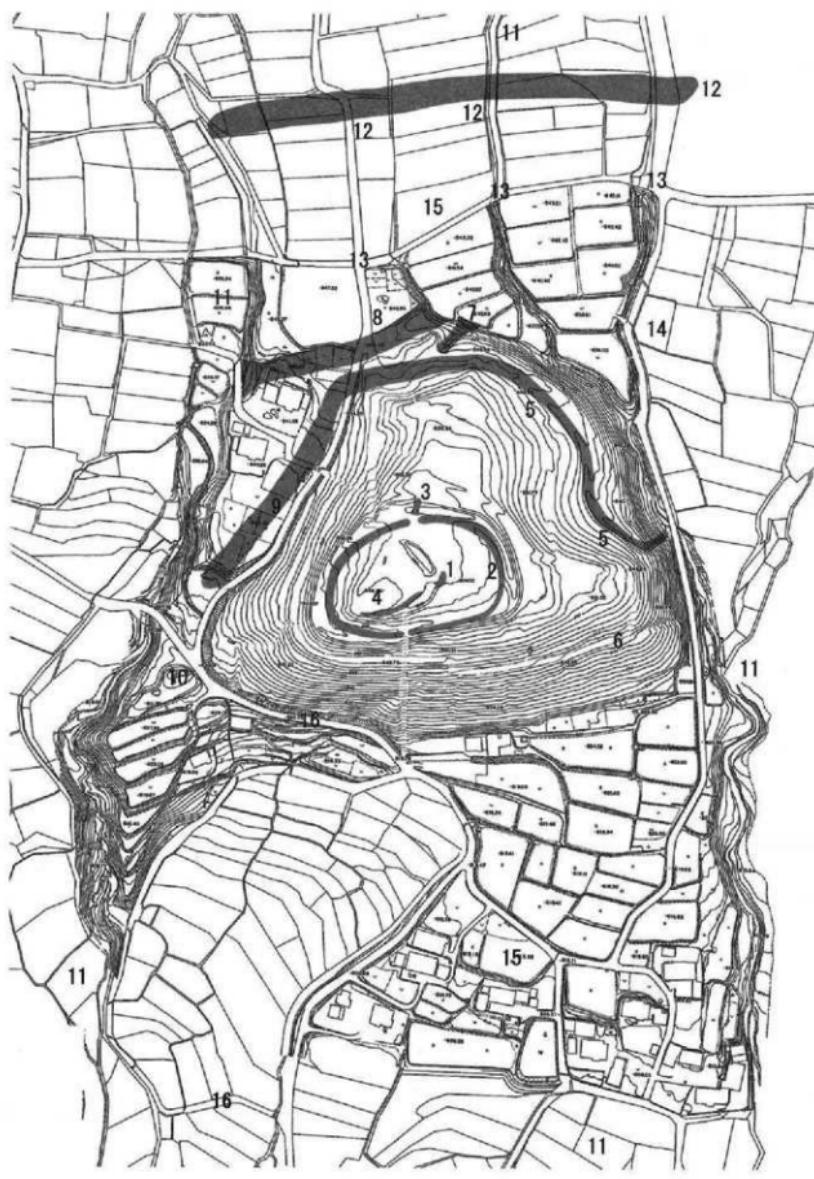
第1図（塗り部は想定される堀跡等）

谷戸城の地中探査レーダーによる調査は、谷戸城内とその周辺区域を対象に平成4年度から17年度まで実施した。調査結果の概要を第1図に示し、以下、図中番号に従い状況を述べる。

第1図1に堀跡が想定される。一の郭と二の郭に該当し、大半が現存する1型の下部になっている。西側では礫がりや存在がはっきりしない。1図2は、二の郭土壁に沿って現存する堀である。調査データからも確認された。1図3は、レーダー探査で土橋が想定される部分である。立ち木なども多く、データから繋がりの状況は把握できないが、地割図に示される公道に一致し、占道跡であると推測される。1図4の一の郭内に、はっきりとした傾斜面データが得られた。データは不規則な程の埋没状況を示すが、掘とするには位置が不自然で、16に連続する古地形であると判断される。1図5は、谷戸城の裾部を取り巻く空堀である。1図6は、古地形(池山)である。1図7地点から8の駐車場にかけて、複数の堀が確認される。外周の堀に連続すると思われる堀もあり、複数の変遷が想定される。1図8の駐車場地点にも、堀が確認される。ほぼ中央部を通過する堀は、地割図の公道に一致する。1図9地点にも掘跡が想定される。1図10は丸山地点と呼ばれる谷戸城跡の一帯である。堀状の探査データが得られたが、道路下でもあり不明瞭である。1図11は堀状地形が想定される。東西の衣川の旧河道の可能性もある。1図12には東西に延びる堀状地形が想定される。1図13も同様である。1図14、15には旧河道の可能性を含めて堀状地形が想定される。1図16は谷戸城が築城された流山地形からの土石流路と想定される。1図17は東衣川流路である。

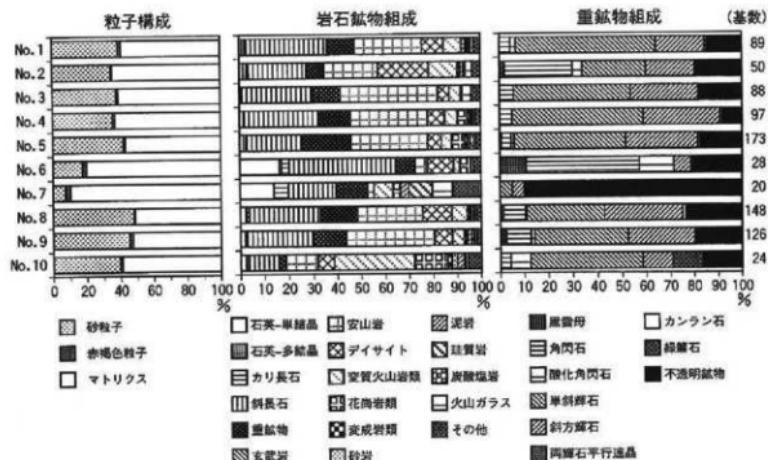
第1図 土器胎土の岩石鉱物組成

角閃石（ときにオパサイト化）、酸化角閃石まれに石英・单斜輝石を斑晶として伴い、石基は細粒～ガラス質で輝石型の発泡を示す。Nos. 1, 8 のデイサイトにはまれにスフェルライト状組織が認められる。石英は少ない。重鉱物組成は、单斜輝石・斜方輝石が主体を占め、不透明鉱物・角閃石などを伴う。第3表ではA-d群に含まれ、第3図では八ヶ岳南麓河川砂、大和田遺跡苔利式土器、あるいは塙川遺跡 No. 5 内耳土器（鍼）などとともにクラスター 7 に属する。No. 3 は、八ヶ岳南麓において地的土器であると推定される。他の Nos. 1, 4, 5, 8, 9 は、遺跡周辺の河川砂粗成土と比較してデイサイトがやや多い傾向があり、安山岩を主体としデイサイトを伴う地域に産地が推定される。塙川遺跡 No. 5 などと同様に、デイサイト質黑富士火山噴出物の分布する塙川流域・荒川流域が産地候補の一つとしてあげられる。

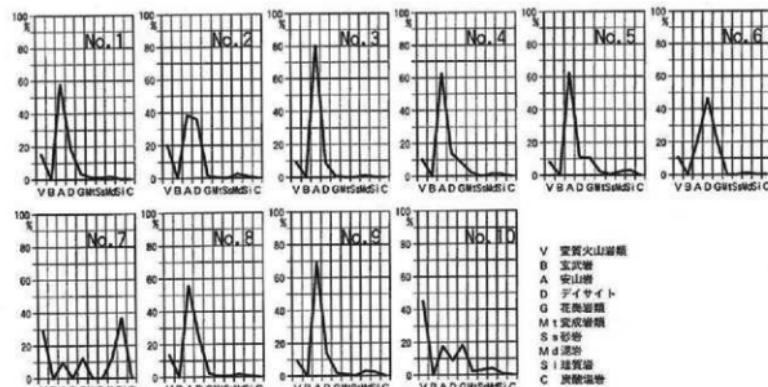
第2図 岩石組成折線グラフ

分類	折線グラフの特徴	試料番号	
Y-g群	安質火山岩類の第1ピーク	花崗岩類の第2ピーク	10
A群	安山岩の第1ピーク	顕著な第1ピーク	3
A-d群	デイサイトの第1ピーク	デイサイトの第2ピーク	1, 2, 4, 5, 8, 9
D-a群	デイサイトの第1ピーク	安山岩の第2ピーク	6
SI-d群	珪質岩の第1ピーク	安質火山岩類の第2ピーク	7
