史跡 谷戸城跡VI

—平成15年度 環境整備事業に伴う発掘調査概報—

大泉村教育委員会

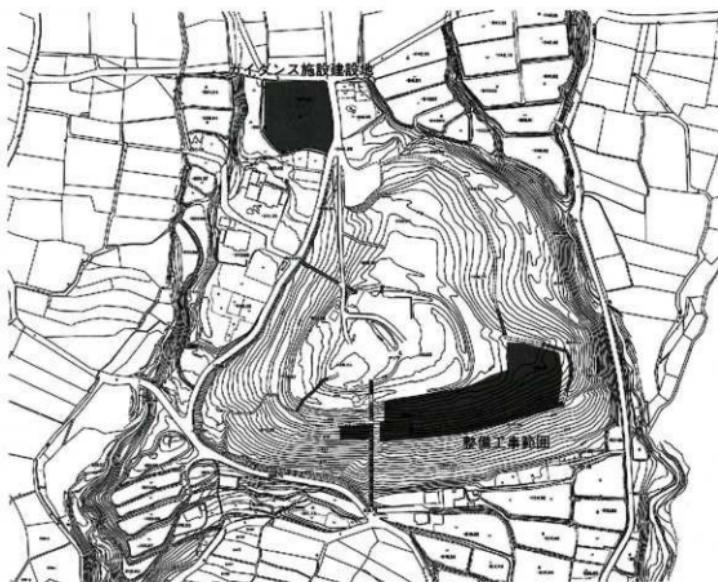
第2図 平成15年度整備工事範囲

今年度は南斜面及び五の郭を整備対象とした（第2図）。主な工事は保護盛土と排水工である。

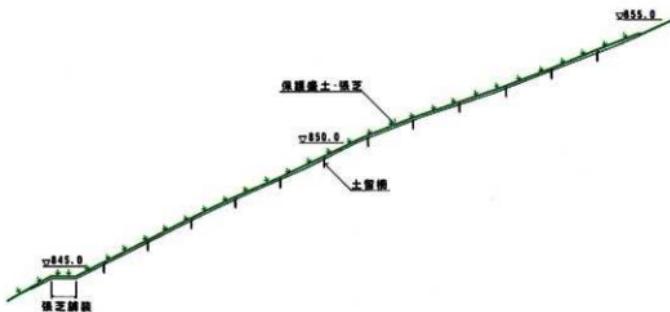
第3図 南斜面整備工事断面模式図

盛土は工事範囲全体を対象とし、10mの厚さで行った（第3図）。工事範囲のうち、五の郭を除いた部分

が全て斜面なので、杉板による土留め柵を設置しながら盛土した。杉板は幅9cmのものを使用し、1.5~2mの間隔で柵を設けた。雨水により柵の下から土が流失するのを防ぐため、その部分に砕石を入れている。盛土上は芝で被って仕上げとした。

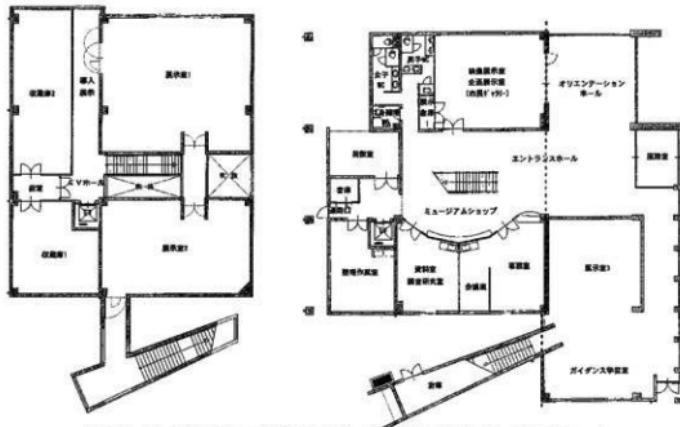
第4図 谷戸城ガイダンス施設平面模式図(破線より右側が谷戸城ガイダンス)

今年度に入り約400m²のガイダンス施設の検討を始めたが、町村合併に伴って村内施設の設計競技を検討する中で、中央公民館とそれに併設する既存資料館を取り壊し、新たに市民センターを建設する計画が浮上した。これを受けて既存資料館で担っていた金生遺跡のガイダンス機能、村内埋蔵文化財の収蔵・展示・調査・研究の機能を谷戸城ガイダンス施設に合わせることとなり、2階建て、延べ床面積1,231m²の規模に建物を拡大することになった。文化庁との協議により、今年度だけ記念物保存修理事業（一般整備事業）のほかに史跡等総合整備活用推進事業（特別事業）を導入することが認められた。今年度の事業内容は、建築設計と建物の基礎工事までである。建物の概要は次のとおりである（第4・5図）。

構造	鉄筋コンクリート造	延床面積	1,231m ² (1階-753.7m ² 2階-477.3m ²)
敷地面積	2,333m ²	谷戸城ガイダンス面積	307.5m ² (全体の約25%)
建築面積	882m ²	歴史資料館面積	923.5m ² (全体の約75%)

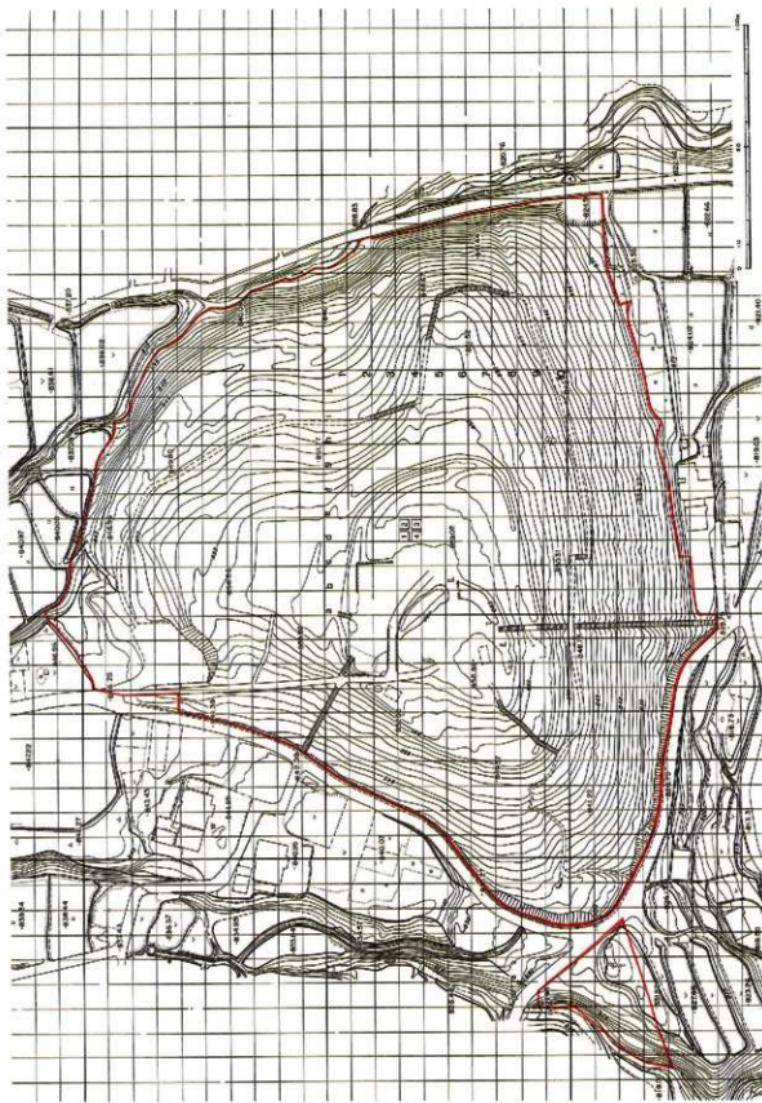
第6図 史跡谷戸城跡調査グリッド配置図 (S=1/2,000)

本年度は城の北斜面、一の郭外側、二の郭と三の郭の境界を調査対象とし、合計19のトレンチを設定した。調査方法はこれまでと同じく $4 \times 4\text{ m}$ のトレンチを基本とし、想定される遺構の形状・範囲を確認することに重点を置いた。

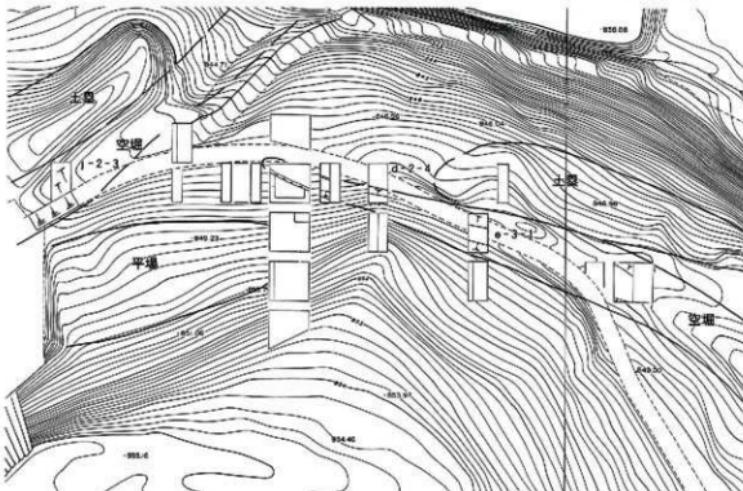
第7図 北斜面調査区全体図 ($S=1/500$)

北斜面は四の郭から北に続く斜面で、城として使われていた当時の通路をほぼ踏襲していると推測される道が2本存在する。1つは四の郭を取り巻くように整備された遊歩道、もう1つは谷戸城の北に隣接する田地へ入るための「馬入れ」道である。昨年度の調査で、遊歩道下に東斜面へ続く空堀があり、その外側には土壘のあったことが判明した。今年度は、遊歩道下の空堀がどこまで続くのかを確認するための調査である。

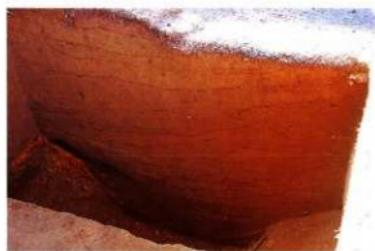
写真1 空堀断面 (e-3-1)

遊歩道上に3つのトレンチを配置して調査を行った結果、昨年度報告した溝状遺構がこの空堀の始点となることが確認された。

昨年度に溝状遺構と空堀を発見した時、その間は約35m離れていた。この35mの間に空堀は西から東へ除々に深くなつて東斜面に続いていく。東斜面を北から南へ進んだ空堀は、その途中で東に折れて山の斜面を分断する堅堀となつて終わっている。

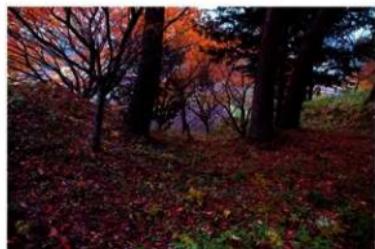
写真3 城外へ延びる空堀の痕跡

調査地点から北東側15mほどの箇所には空堀の痕跡が消えて平坦であるが、確認された空堀の底部は北東が深くなっているので、途中で上がることなくそのまま城外へ延びていると推測される。また、以前の地中探査レーダー調査で駐車場（調査地点の西側）の下を東西に空堀が掘られていることが指摘されており、これに繋がるものと考えられる。

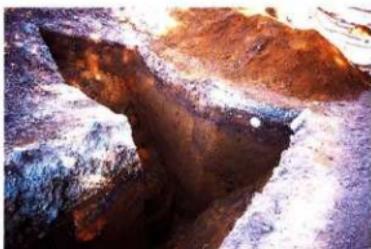
写真4 空堀調査状況 (j-2-3 東から)

前述の馬入道は、北に若干開いた土壁に沿うようにあり、谷のような地形からは埋まりきらない空堀の跡と考えられる。調査地点は駐車場から遊歩道に入る部分にあたる。上幅500cm以上、底幅30cm、現地表面から底部までは200cm以上の深さがあり、壁面の勾配は約45°を測る薬研堀である。当初は東斜面に続く空堀と同一のものと考えたが、方向が馬入道に向いていること、溝状構造が空堀の始点となることが判明したことから、北の城外に続く空堀と判断した。

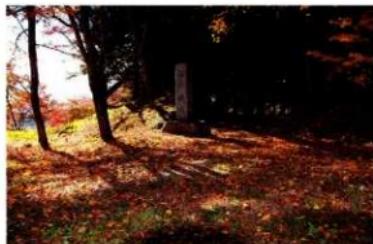
写真5 一の郭虎口周辺現況（北東から）

一の郭土塁に沿うように掘られた空堀で、幅約250cm、現地表面からの深さ約150cm、壁面の勾配35°の比較的緩やかな空堀である。この調査地点の南北でも確認され、これらと繋がると考えられる。北側では土塁から離れていくようであり、南では土塁下に入していくようである。地中探査レーダーの報告にあるような空堀の切れる部分は見つからず、虎口をふさぐように空堀が掘られている点からは、土塁築造以前に掘られた空堀であると考えられる。

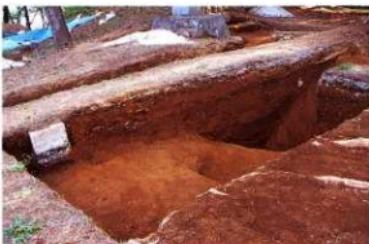
写真6 虎口前面調査状況（b-5-3 北から）

空堀Bは浅く幅の広い堤状の構造で、空堀Aと重複する。重複する部分の土層断面を観察すると、空堀Bの底面にあたる高さの層は硬化しており、空堀Aの底面はその下にあることから、空堀Aのほうが古いと考えられる。この構造は西側（一の郭土塁側）が掘り込まれているのを確認できるのに対し、東側の立ち上がりははっきりしない。対称形ではなく、片葉研のような形の掘り込みは帯郭で確認されている。帯郭では外縁の土塁で掘り込みが区画されているが、この地点では区画する施設はみられない。一の郭虎口に付属する段状の造成であるとも考えられる。

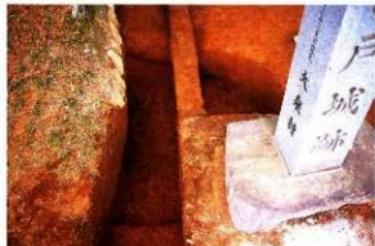
写真9 空堀C (b-6-1 東から)

平成9年度の試掘調査で発見された、土塁の下に重なる掘り込みである。上幅240cm、底幅210cm、地表面からの深さ130cmを測り、虎口へ230cm飛び出した格好となっている。便宜的に空堀としているが、垂直に近い傾斜で掘り込まれた空堀は、これまで城内で確認したとはない。

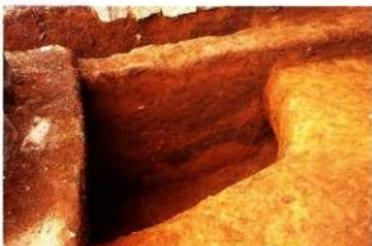
写真10 空堀C断面

土層断面を観察すると、はじめに西側（一の郭側）から埋まっていくが、流れ込んだ土が底部全面を覆う

前に人為的にローム土で埋め戻されている。この埋土は地表面から60cmの深さでほぼ平らとなっており、整地が目的であったと考えられる。その後、また西側から少量の土の流れ込みがあった後、その上から土を被せるように埋土が行われている。この遺構には西側から土が流れ込んでいるが、東側から流れ込む土はない。流れ込んでいる土は上層も下層もローム土の後に黒色土の順で、その上に埋土を行った点でも共通している。ただ、上層の埋土は黒色土の傾斜に合わせているようだ、埋土の上面は平坦になっていない。

このような特徴からは、西側に土による高い構造物があったことが推測され、周囲の状況からも土壘であったと考えられる。ある時期、一の郭の土壘が空堀Cの上を覆っていたが、改修により土壘を削平して虎口を広げたということになる。また、空堀Cは空堀Aが埋まっているから掘られ、すぐに埋め戻された（下層の埋土）という状況も観察された。しかし、掘ってすぐに埋め戻した理由については不明である。

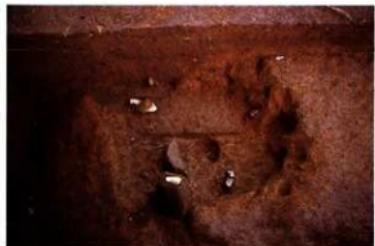
写真11 土坑 (b-5-3 東から)

空堀Aのすぐ東側で発見された。直径約150cmの円形の土坑で、確認面からの深さは30cmを測る。中央には直径25cm、土坑底面からの深さ10cmのピットも確認された。空堀Aを挟んだ反対側にも同じ規模のピットがあり注目される。土坑からは内耳土器の破片と半分に割れた石臼の上臼が出土した。

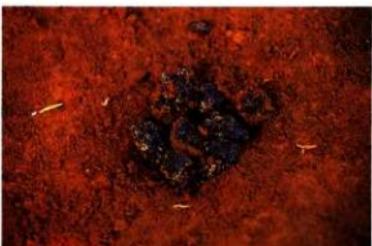
写真12 おにぎり状炭化物出土状況 (a-8-2)

a-8-2で出土した。表面を観察すると、米のような粒が沢山集まっている塊に見える。昔ここで遊んだ人の多くに、一の郭内の土壘裏で焼米を拾った経験があり、それに関連する遺物として注目される。

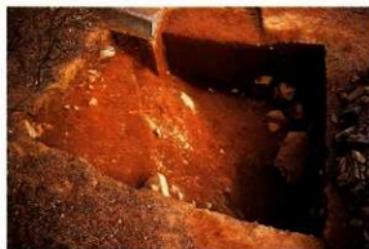
写真13 調査状況 (j-9-1 西から)

その結果、空堀が虎口から西側（三の郭側）にスロープのように低くなっている状況を確認した。東側の最も深いところから西へ340cmの間に50cm低くなってしまっており、空堀が北へ曲がる地点までそのまま低くなりながら進んでいると現況の地形の観察から推測される。

平成13年度に続く調査である。この時の調査では石列の発見と空堀が浅くなる点から、二の郭南の喰い違い虎口であると想定した。しかし、コンクリート舗装の園路によって調査できない部分があったため、今回はその部分にしぼって調査を行った。

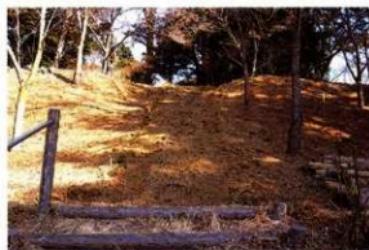
写真15 南斜面擬木階段撤去後 (南から)

今年度の整備工事で南斜面の擬木階段を撤去したので、その下部の調査を行った。撤去した階段は、前述の二の郭南側虎口にまっすぐ登るもので、この下には虎口に至る道や施設が残っている可能性があると考え調査を行った。しかし、それらに関する遺構は確認されず、聞き取り調査では一の郭にあった八幡神社への参道として階段設置前から使われていた道である、とのことであった。

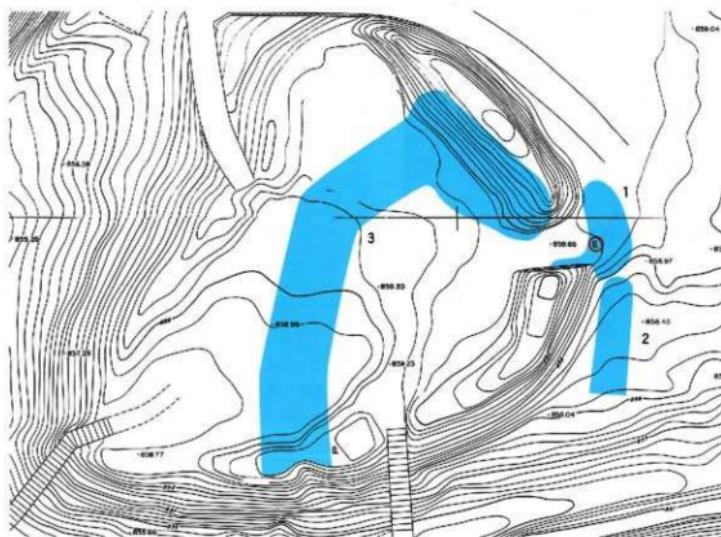
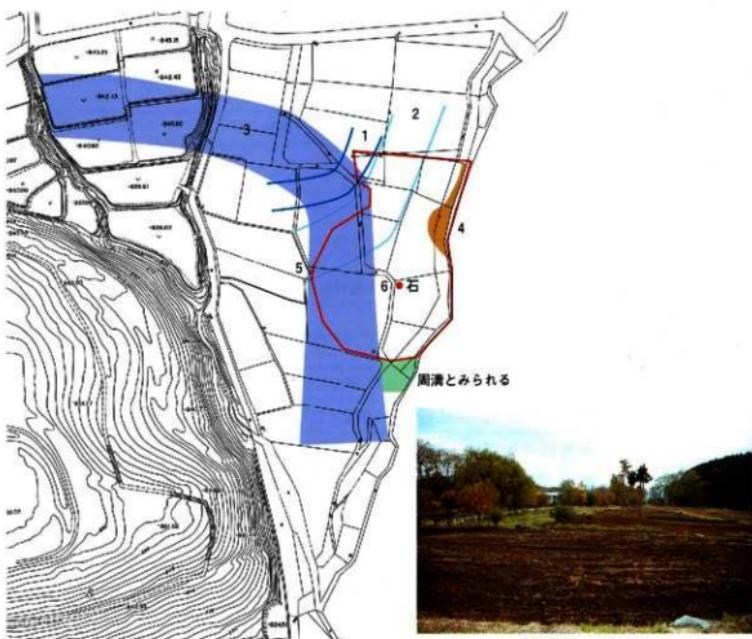
第11図 造構推定復元図（上——の郭、下——谷戸城北東部分）

一の郭虎口において堀データが収集された(第11図上)。ここは平成9年度の試掘で土塁の下方へ傾斜する地盤が確認されていて、その状況を把握するために調査したものである。堀は虎口を取り巻くように外側に円周状にあり、データは葉研堀状の埋没形態を示している。有機性土質が整合しており、比較的自然形態で埋没した可能性が高い。一の郭土塁との関係から、土塁ができる以前までは堀としての景観を保ったまま長い時間を経過したものとみられる。土塁そのものは構造が簡単で、この城の最後の段階のものと考察されるので、土塁築造時点での堀は現表土の下に埋没したものとみられる。

- ・ 1が今回調査の主目的となった堀の状況である。この堀が南側土塁下に存在しているのは一部だけの可能性がある。
- 北側で堀が上がっており、形からは虎口としての堀ともみられる。
- ・ 2の堀が外側の区画を形成していたとみられる。
- ・ 3については不確定要素がある。

第11図下は土層の変化を積層的に表現し、溝などを加えたものである。土層の形からこれを前方後円墳(赤い線で示した範囲)とした場合、以下のような考察となる。

- ・ 1の溝は比較的古い。古墳が存在することがわかっていて曲がった可能性もある。
- ・ 2の溝については存在がやや不確定である。
- ・ 3の溝については地籍や下流部のデータからも存在の確度は高い。この堀は古墳の存在を無視して掘られている。

- ・ 4に示す部分(茶色で示す範囲)では、土層は深い表現が調査地内部に食い込んでいる。前方後円墳と考察、推測した部分である。
- ・ 5の地点では地籍が複雑な形態を示している。周溝や堀が複雑に接觸した場所と考察される。
- ・ 6では空洞状や何らかの塊の反射がみられる(赤い丸の部分)。地上部にも巨石が現れていて興味が持たれる。赤い線は古墳の全体範囲を検索したものである。現地地籍線がこのような状況を残していることは、土層状況がらも求められる。
