経塚古墳

—「森林と水のプロムナード（仮称）建設事業」に伴う発掘調査および復元整備報告—

山梨県教育委員会
山梨県林務部

山梨県埋蔵文化財センター調査報告書 第109集

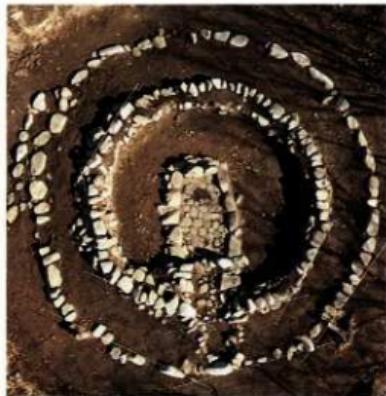
外護列石・中段列石・石室基底部石検出状況

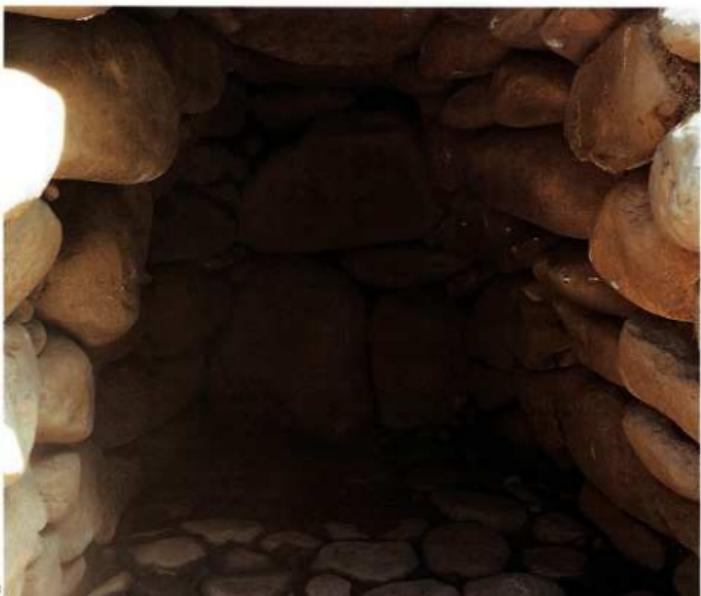
玄室内の状況

石室の残存状態は羨道から玄門にかけて天井、両側壁共に崩落していた。しかし、玄室については側壁にはらみがみられるものの、築造時の姿を残していた。

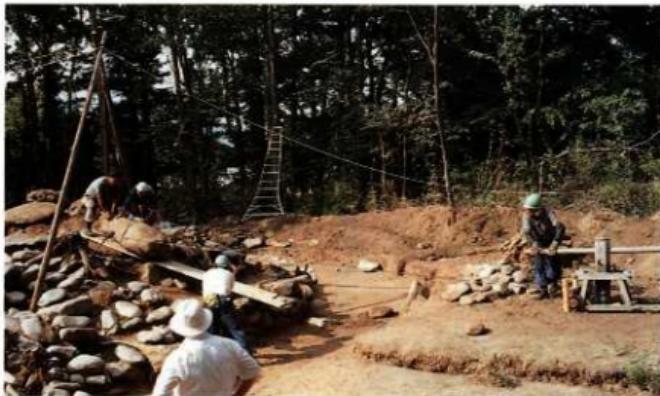
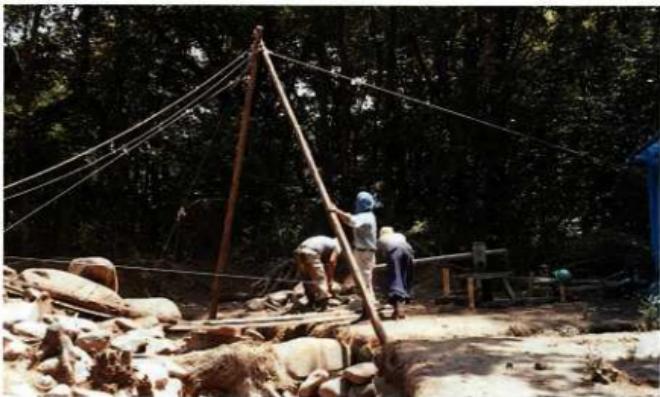
「かぐらさん」による
石室解体

当初、古墳は、かなり良好な状態で残存していると判断されたため、墳丘のトレンチによる裁ち割りと石室内の実測図作成および清掃を約2箇月を費やし実施する計画が立案された。しかし、調査開始後、羨道付近の崩壊や玄室側壁に著しいはらみ等が確認されたため、急きょ全面解体調査に切り替え調査期間を2箇月間延長することとなった。また石室解体に際しては大型クレーン等の重機の設置に制約があったため実験的に『かぐらさん』を使用した解体作業を実施した。

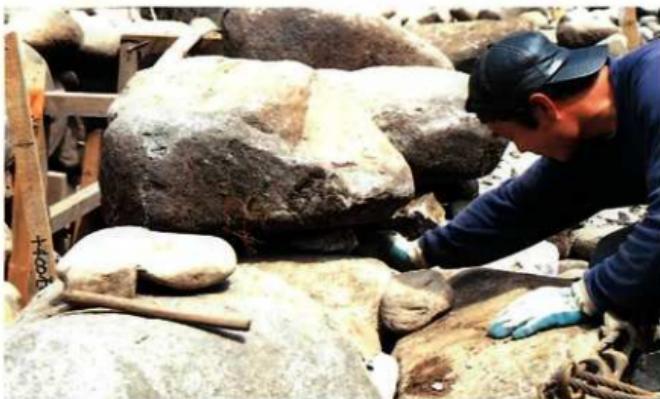
側壁石積込石捕強

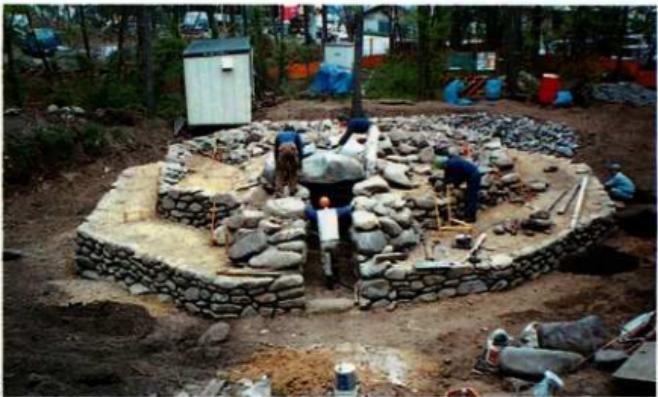
天井石設置状況

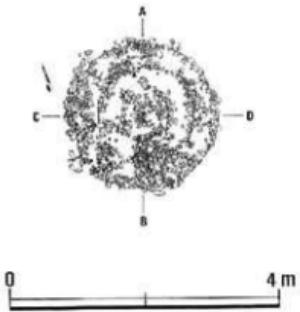
埴丘断面図

墳丘の内部構造は、各石積み間の構造から外護列石—中段列石、中段列石—石室裏込め、石室裏込めに大別される。

外護列石—中段列石間の構造は基底部に約5~10cmの厚さに砂質土を基本とした版築層を数層形成した上部に、偏平な人頭大の円礫を約30cmの厚さに組み合わせるように敷き詰め、基礎的構造を作り出している。さらに、この上層に地山層と同様の黒褐色砂質土を墳丘の傾斜を意識しながら盛り上げている。

中段列石—石室裏込め間は、基本的に砂質土が充填されている。石室床面レベルより20cm上付近までは水平に、上層部では下方に向かって若干の傾斜を持って約10~20cmの幅で版築の互層が認められる。

石室裏込め部は他の部分と同様に砂質土の版築層を基底部として構築し、上部に拳大と30~40cm程の2種類の自然石を用い石室の内部構造を形成させており、砂質土の使用はみられない。

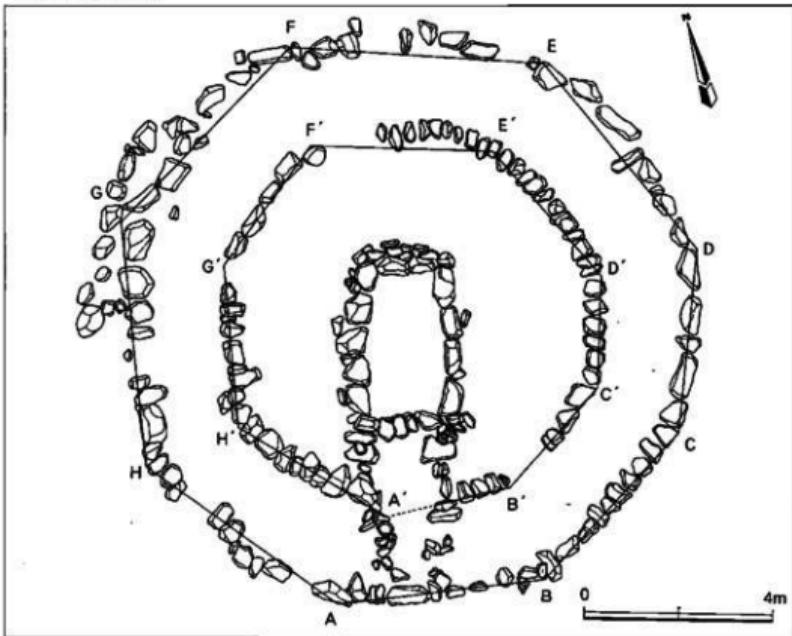
基底部石平面図

当墳の外護列石は対辺長約12m、対角長12.5mをもって前面では約50cm程のやや小振りの自然石を後方に長い小口積みで、側面から背面にかけては各所に1m程のやはり自然石を後方に控えを短くとったいわゆる横口積みで配置しており全周に亘している。割石は石積み自体あるいは詰め石にはみられないが、大型の自然石においては介石つまり調整石としての使用が数箇所で確認された。また、列石は東一西方向の緩傾斜を意識しながら、3段から4段の高さに約1.0mに積まれていた。以下、各辺について述べることとする。

これらの各辺の状況から外護列石についての特徴をあげると以下のような事柄が整理されてくる。まず第一の特徴として各辺・稜角ともに計測値が一定でなく、平面形は不整八角形となり明らかに正八角形にはならない。第二の特徴としては、正面（H-A-B-C）と両側面-背面（C-D-E-F-G-H）とで石積みの形状が異なることがあげられる。正面では溝道との接合部を除いて、小振りの自然石を加工しないで控えを後方に長く、石尻を下げて設置しており、化粧的要素が強く感じさせられる。また、背後に大型の葺石を組み合わせて貼ることによって、墳丘内の外方向などに働く土圧を押し込めようとし、さらには盛土の流出をも防いでいる。他方、両側面-背面では基底部より石積みの崩壊が著しいが、長さ約1m弱の自然石を各所に横方向に配しており、正面の化粧的要素の強いものとは明らかに違う。

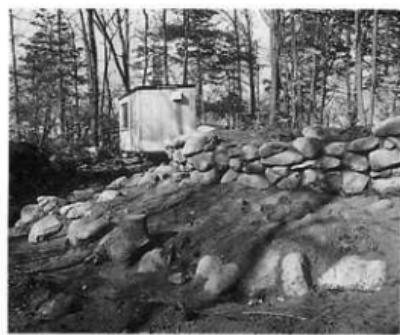
外護列石・中段列石検出状況（西側）

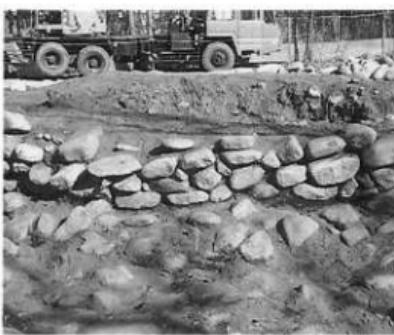
辺G'-H'立面

直線的に西側に延びる辺である。稜角G'を司る基底部が樹根によって欠落しているほかは良好な状態をみせている。基底部石の設置状況は、横口積み形状と石尻を後方に長くとる小口積みを組み合わせている。4段積みで長さ3.43m、高さ0.90mを測る。

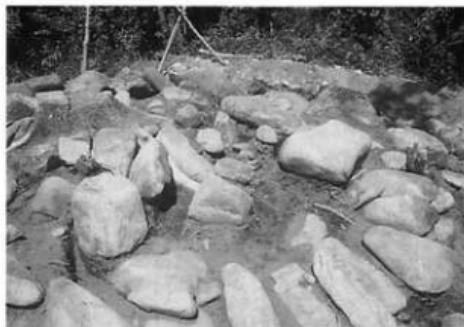
墳頂部の表土直下に直径約5mの規模で検出された。良好な石積みは東側にみられ、段数は1～2段で基底部石は長椭円形の自然石を小口に石尻が上がった状態で検出された。中段列石と同様に墳丘内に内部構造的に構築されたものであろうが、墳頂部に近い位置にあたるため土止めの効果は少なかったと推定できる。また、当列石の平面形は円弧が小さく不明である。

上段列石検出状況

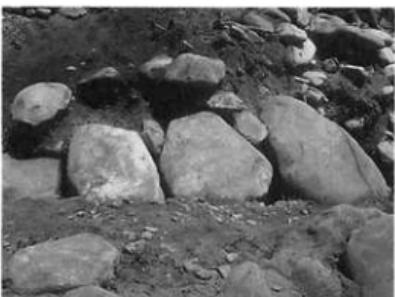
天井石は、大型の自然石を加工せずに用いている。奥壁より4枚目までは良好に築造時の状態を保っており、それぞれ側壁との接点部分には拳大から人頭大の円礫が詰め石として充填されていた。また、高架状態も良好で直線的ではなく奥壁より2・3枚目に最高位(1.61m)をもつアーチ状を呈する形状をとり、高架させる技法として一般的な持送りが採用されている。また、玄室空間の高さは主軸線上で1.47～1.61mを測る。

天井石の高架状況

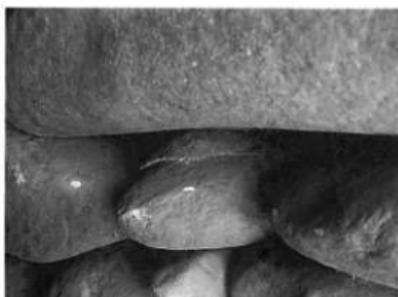
石材は安山岩系の自然石を加工せずに使用して構築されており、床石についても偏平な自然石が用いられている。奥壁は5石の自然石から構築されており、その内訳は3枚の偏平なものを主として、他の2石は小振りな長楕円形のものが挟み石的に使用される。側壁は奥壁との接点付近で1.50m、最高点は奥壁から3石目で1.65mを測る。構築法としては基底部石部分では大振りな礫を控えを後ろにとる小口積みが、中央付近では基本的に横口積み、そして天井近くにおいては天井石を高架させるための調整として小振りの礫による小口積みがみられる。また、各所に縦目地の通りがみられはらみの原因となっている。袖石は両側共に0.7×0.6m程の礫を直立させ、さらにその上に小型で偏平な舌状を呈する礫を乗せている。

右側壁の調整石

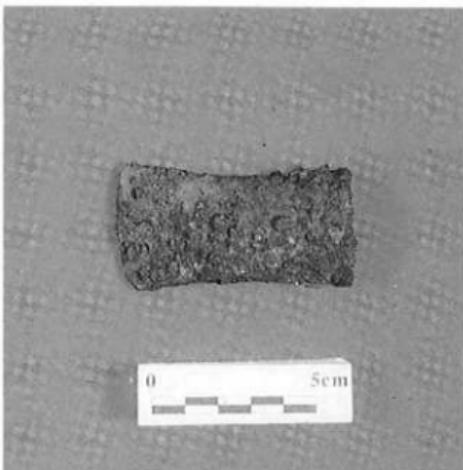
長さ4.3cm、上端部幅3.7cm、刃部幅3.95cm、厚さ2.0cm、重量97.90gの有袋式鉄斧である。袋部は素材の両側の叩き出しを行った後に中央に向かって折り返している。側面は若干、内湾しながら刃部に広がりを造って行く。また、刃部には使用の痕跡がみられ古墳築造時より僅かに時期差を感じるものである。

鉄斧

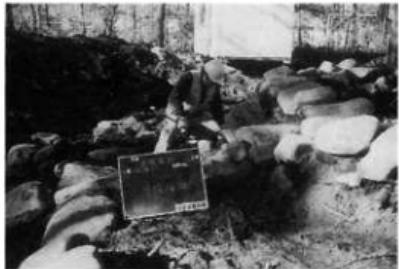
1.解体工／中段列の崩落した石材の撤去

設計に当たっては、現状の崩落している表土の除去を行い、安全な石室構造及び墳丘封土を造成するため、構造的に良好に残存しているものを除いて解体、番付して、もとの位置に復旧する工事内容とする。外護列石、中段列石については、現存する根石を残し、上部について解体、復旧し封土は良好な締固面まで掘削し、同様の工法で復元することとした。

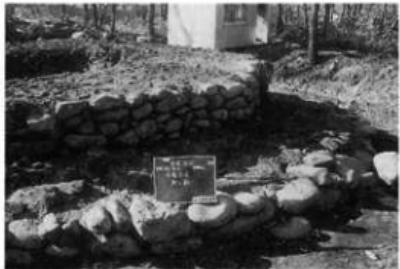
2.解体工／残存する外護列石及び中段列石

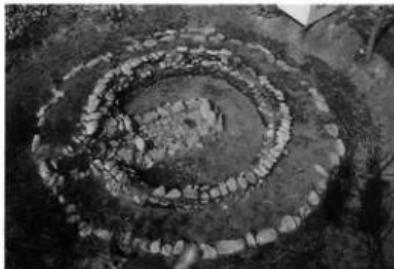
3.解体工／石室、墳丘解体に伴う残存石列及び石室

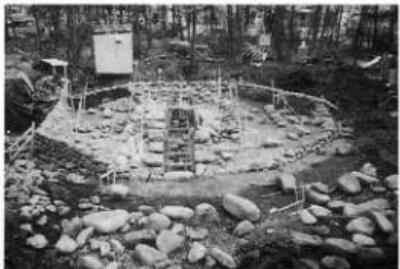
4.墳丘石室復元工事／石室及び外護列石石積風景

石室については、相当の積石材が消失しているため、同様の石材（自然石）を採取し積み直した。床石についても、現存しているものが良好であるため、消失している範囲のみ石材を補充して往時の工法で同様石を敷き詰めた。

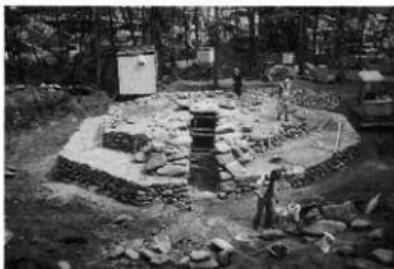
5.墳丘、石室復元工事／中段列石及び天井石設置工事

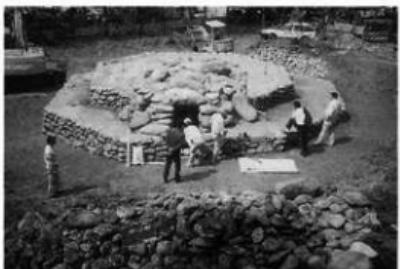
6.墳丘、石室復元工事／天井石設置完了

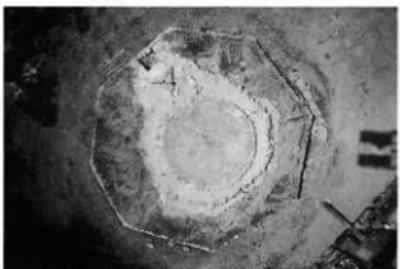
8.墳丘復元工事／天井石上部盛土完了（上部から）

施工については、可能な限り往時の工法及び方法を試みた。石積はもとより、裏込の強固な層状締固施工、床石張などである。ただし天井石上部盛土等締固については、強度的な面はもとより、雨水等の浸水による弱体化を防ぐため、良質の粘性土を採用し防水と兼ね、交互に締固を実施した。工事は墳丘及び石室内部とも、可能な限り往時の姿に再現しようとしたものである。

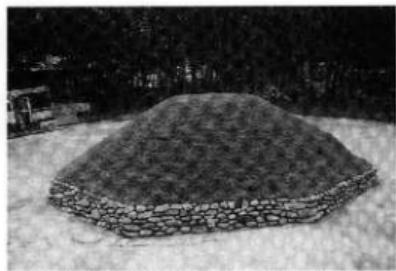
9. 墳丘復元工事／墳丘張芝完了（北側より）

5) 墳丘仕上げについて	<ul style="list-style-type: none"> 遺構では明確に墳丘外側の葺石は検出されていない。 周溝についても同様である。 	<ul style="list-style-type: none"> 墳丘については盛土を締めた上に雨水等による土砂の流出を防ぐため、芝等の被覆植栽を施す。 周溝についても遺構は検出されないため表示はしない。ただし古墳の景観上、周囲に土仕上の範囲を確保する。
