史跡 谷戸城跡 I

平成10年度 環境整備事業に伴う発掘調査概報

大泉村教育委員会

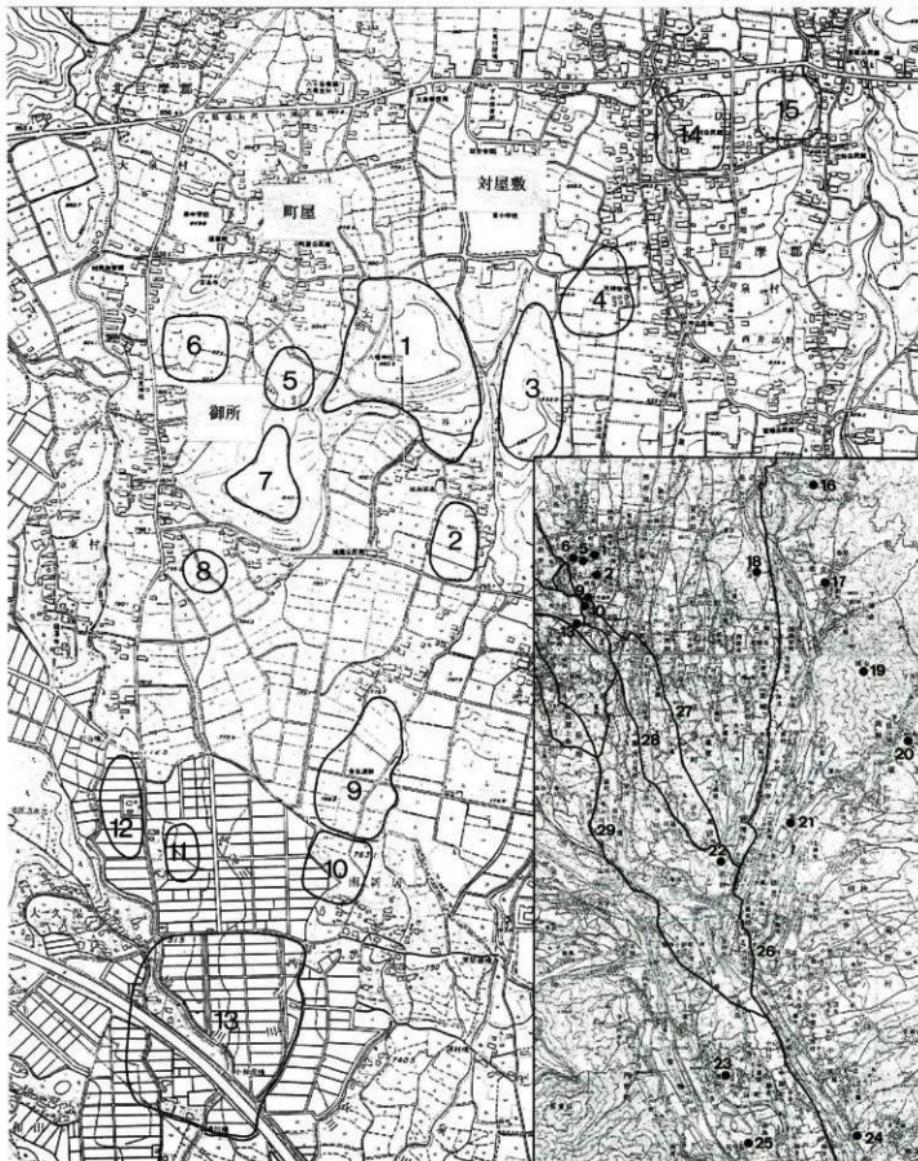
第2図 周辺の遺跡

- 1 史跡谷戸城跡 2 城下道跡 3 山崎第4道跡 4 天神道跡 5 御所道跡 6 谷戸氏朝跡 7 前林山十三塚
 8 亞生田第3道跡 9 史跡金生道跡 10 深草船跡 11 別当十三塚 12 別当道跡 13 小和田道跡 14 中村道跡
 15 中村第2道跡 16 酒太ヶ城 17 古宮館 18 旭山峠 19 斑山烽火台 20 獅子吼城 21 中尾城 22 若神子城
 23 能見城 24 日ノ出港 25 史跡新府城跡 26 佐久往還 27~29 種道

1 史跡谷戸城跡は26 佐久往還、27~29 棒道の近くに立地し、周囲には対屋敷、町屋、御所といった地名が残る。また、12~13世紀の遺物が出土した2 城下遺跡、地下式土壙が検出された5 御所遺跡、9 金生遺跡B区、15 中村第2遺跡、掘立柱建物跡が検出された6 谷戸氏範跡、堀内下総守（16世紀前半の人）が城主と伝えられる県指定史跡10 深草館跡、15~16世紀の遺物と地下式土壙が確認された13 小和田館跡など、前述のように中世の遺構・遺物が多く確認されている。

さらに周囲に目を向けると、清光の城と言い伝えられる16 清太ヶ城とその居館と推測される17 古宮館、18 旭山砦、19 斑山烽火台、20 獅子吼城、21 中尾城、22 若神子城、23 能見城、24 日ノ出番、25 史跡新府城跡など、佐久往還沿いに城跡、烽火台、居館跡が多く造られていることが分かる。これらの城跡の多くは、天正10年の天正壬午の戦いの際に改修を受けたと推測され、新府城は徳川軍、若神子城は北条軍の最前線の城として使用された。

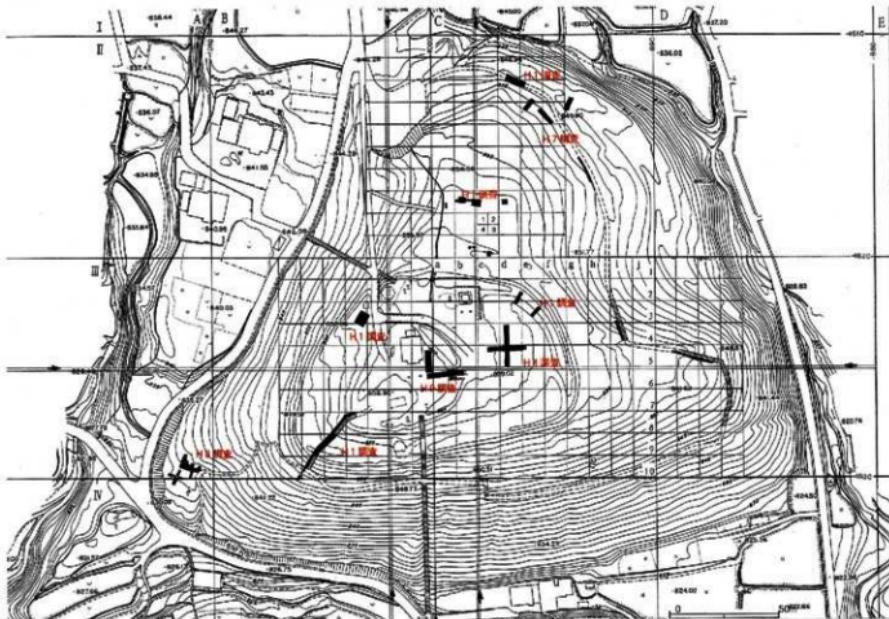
第3図 調査グリッド配置図

その調査方法は、公共系座標を基準とする100m四方の大グリッドを10m四方のグリッドに、さらにそれを5m四方に分割して調査トレンチを設定し、トレンチ間に幅1mのベルトを残すこととした。このベルトは土層断面を観察するためのもので、調査目的からも後世にその成果の検証が可能となるようにとの配慮からである。調査時にはまず各郭の中央を通る東西ラインと南北ラインに沿って掘り進め、そこで層序を確認したうえで面的な調査を行うという順序を基本としている。この2つのラインについては土層断面図を作成することとし、その他にも必要に応じて断面図を作成することとした。グリッド名は100mグリッドを西から東へA～E、北から南へI～IVとし、この大グリッドを10mグリッドに分割後、西から東へa～j、北から南へ1～10と記号を付した。さらに調査トレンチに対しては、北西のものを1とし、以下時計回りに2～4と番号を付した。よって標記する場合はa-1-2とし、a-1が10mグリッド、それに続く2が調査トレンチの位置を表している。遺構が確認された場合はその種別ごとに番号を付け、遺物は遺構に伴うものとグリッド一括のものとに分けて取り上げる。

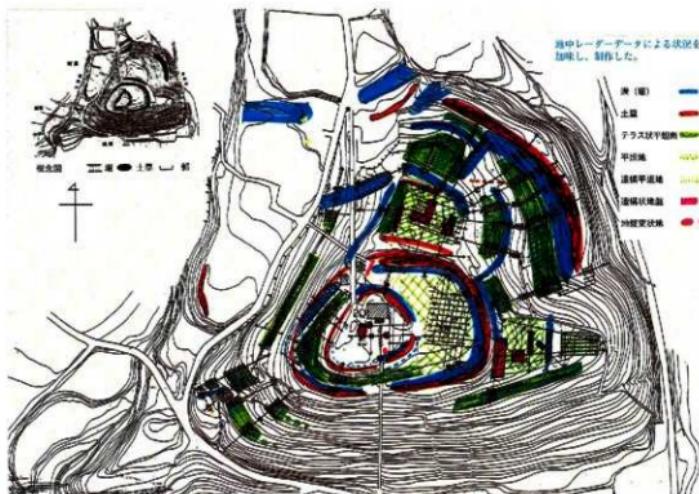
第4図 谷戸城概念図

谷戸城跡の構築される以前の状況は、現在の地形より山頂部付近で2から3m程度低く、ここを頂点として東側に丘陵を形成し、東衣川に面する。また、北側は細い尾根を形成している。南側は急な傾斜を持つ。これはハケ岳方向からの舌状形丘陵地形であると見られる。西側については西衣川の氾濫など、地形変形を受けている可能性が高い。

各帯郭などテラス状の郭などは埋没状態になっており、この埋没した土砂がその上側の土塁等の土砂とすれば、復元する土塁などの斜面の形態は極めて急な傾斜であったと推測される。

東側から北側にかけての比較的緩やかな斜面は状況を分類すると郭、溝、土塁などが同心円状に配置され、東斜面の丘陵部には郭に入る虎口を設けていたことが推測される。

以上からこの城は南から西方向にかけて自然地形を生かした郭配置であり、東から北方向にかけては防護構造物を複雑に配置し、侵入者に備えたと見られる構造が概念化される。

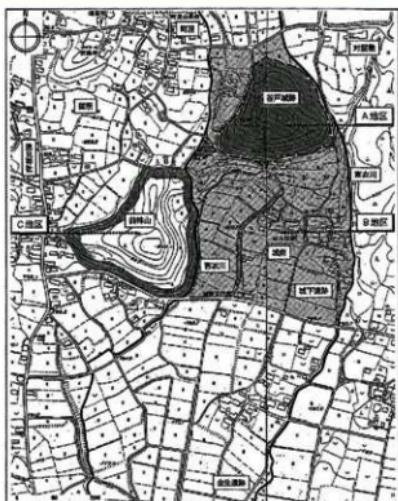
第5図 管理計画区分図

- A地区（史跡指定地区）全面公有化し、本構造の保存整備計画に基づき調査、整備を進めていく。
- B地区（遺構保護地区）指定地区に隣接することから関連遺構の存在が推定される。建物の外観や高さなど史跡景観等との関連上極端に相容れない計画については協議し適切な措置を行なう。重要遺構の検出、遺構景観の必要によっては史跡指定の拡張、公有地化を検討する。
- C地区（環境保護地区）前林山一帯である。谷戸城跡の史跡環境を保護する地区である。この地区での大きな現状変更については自粛を要請し、現況の保全に努める。

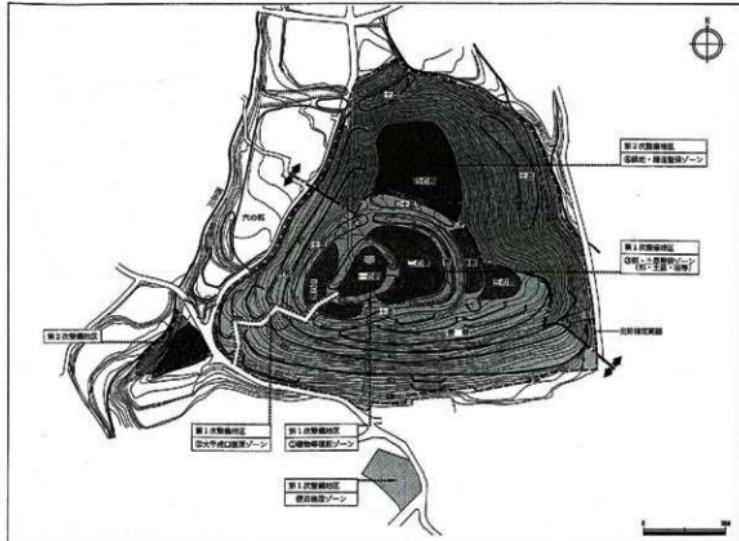
第6図 遺構整備ゾーニング図

したがって谷戸城跡の整備は輪郭式の縄張を持つこの城構えがいかにあったか具体的に表現することを基本方針とし、その方法は前記3点を基本として検討する。また、事業化に際しては実現可能な構想策定であるべきことから段階整備と整備内容のゾーニング化を図り、整備計画を進めるものとする。

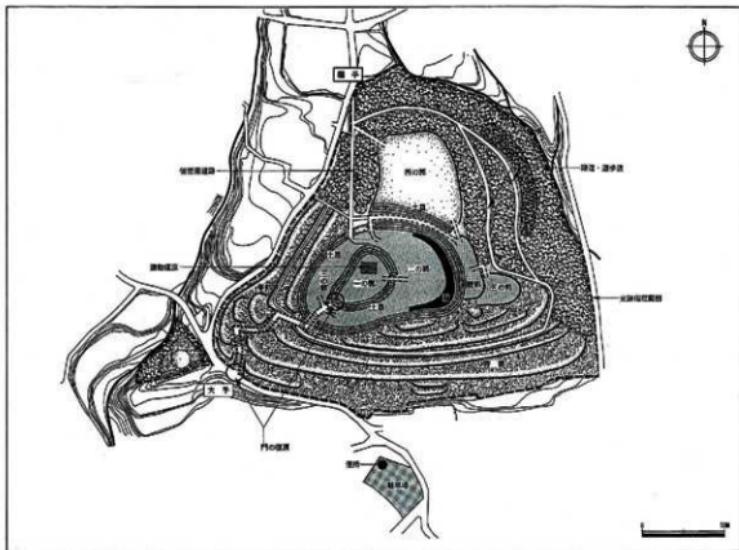
第7図 整備計画図

遺構整備の方法は当初の原形に復元する方法（復元整備）と遺構面の保存措置を行なった外側にて復元を行なう方法（復元的整備）に分けられる。また、現況に応じて部分的に修理復元や修景的な整備などの方法（部分整備、現況整備）も完全復元ではないが、遺構現況や整備の考え方方に応じて遺構各部の整備方法と調整を図って用いられることもある。谷戸城跡の場合、遺構保存方法として埋め戻しによる現状保存を基本としたことから、これに対応した整備方法は「復元的整備」や遺構面の保存措置を行なった上で「部分整備」、また遺構の保存上支障がない上で「現況整備」などで行なうこととなる。

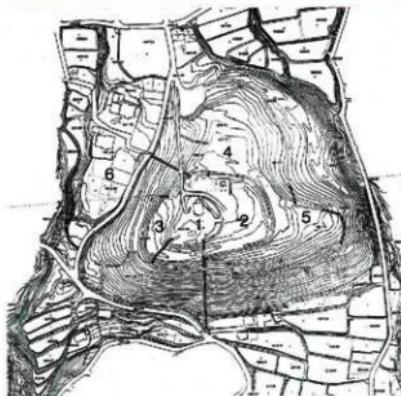
第9図 史跡谷戸城跡郭配置図

平成10年度	二の郭と五の郭の層序確認を行い、二の郭の北東部分の調査を行う。
平成11年度	三の郭と四の郭の層序確認を行い、四の郭の東半と五の郭の西側の調査を行う。
平成12年度	一の郭の層序確認を行い、二の郭の南半と三の郭の北側の調査を行うほか、城跡の北側斜面に存在が推定されている空堀などの遺構の確認を行う。
平成13年度	四の郭から南に続くテラス状の平坦な部分の層序確認を行い、一の郭の西側と三の郭、四の郭の西半の調査を行う。
平成14年度	一の郭の東半、二の郭の北西部分、五の郭の西側のほか、四の郭から南に続くテラス状の平坦な部分の調査を行う。

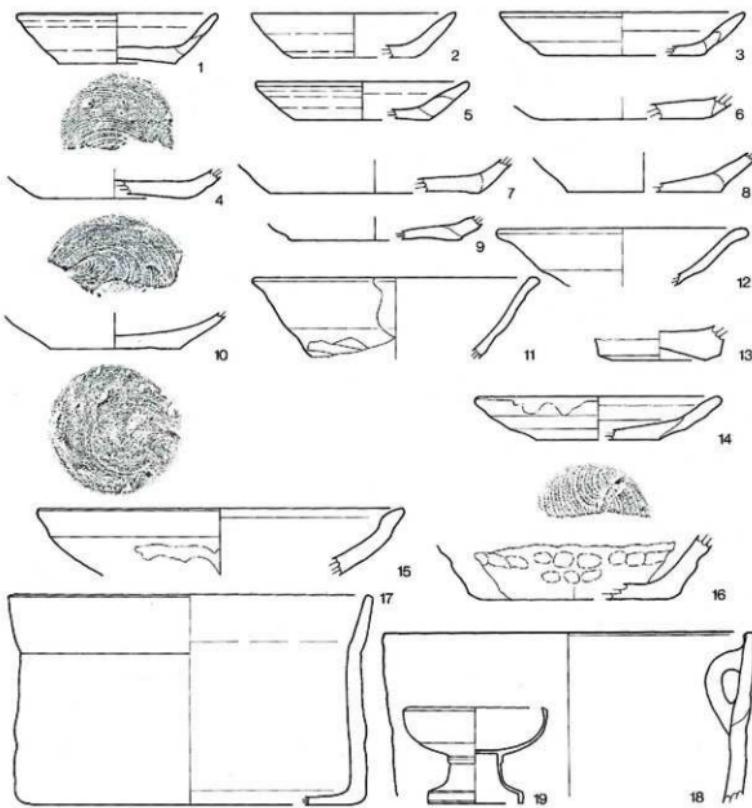
第10図 二の郭・五の郭の出土遺物 (1~15.19はS=1/2 16~18はS=1/4)

1~10はかわらけで、1はc-3-2、2はc-3-3、3はc-4-1、4はc-7-4、5はd-3-3、6はd-4-2、7はd-4-3、8はd-4-4、9はf-5-4、10はj-5-3より出土。11、12は平安末期の甲斐型杯で、共にj-6-1出土。13はe-5-3出土の天目茶碗の高台部分。14はc-8-1出土の縁駆小皿(灰釉)。15はd-4-4出土の灰釉陶器皿。16はc-7-1出土の縁底部か。外面に指領圧痕が明瞭に残る。17はc-8-4の空堀覆土中。18はd-3-1の摸乱土内より出土の内耳土器。19はc-7-1出土の銅製の仏龕具で金銅製の可能性もある。
