# 中山砦

山梨県北巨摩郡武川村中山砦発掘調査報告書

武川村誌編纂室  
中山砦発掘調査団

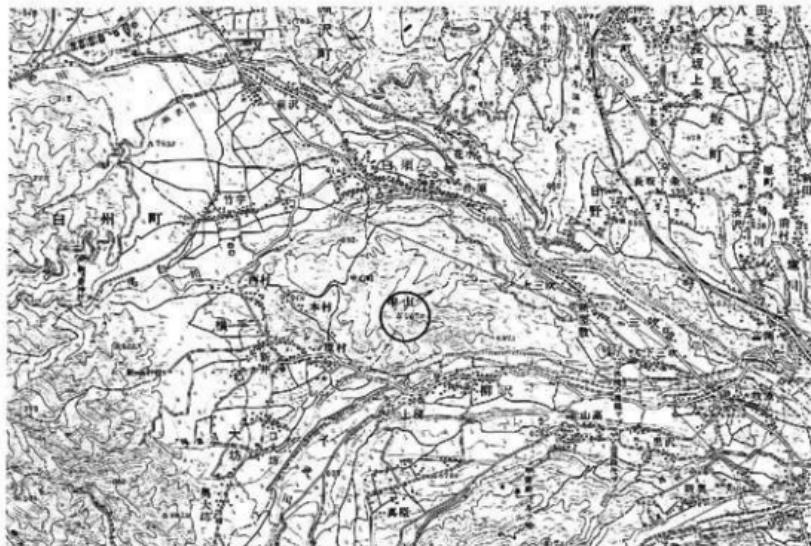
Fig 1 中山砦位置図

中山砦は、武川筋の中央よりやや北にある中山の頂上に築かれた中世の山城である。

中山は、武川筋の三吹・台ヶ原・白須・横手・柳沢・山高・牧原など、諸集落に囲まれているためその名があり、南に大武川、東に釜無川、北に尾白川を廻らし、標高 887 メートル、山麓三吹との比高 357 メートルにおよんでいる。

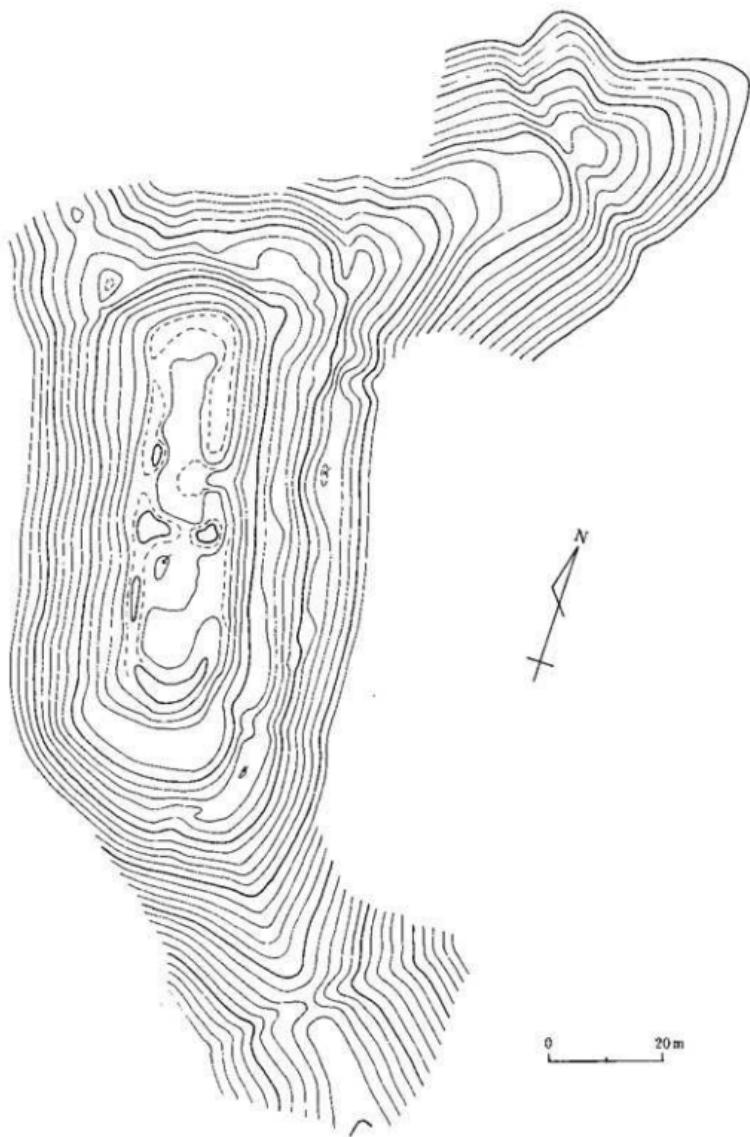
Fig 3 中山荘測量図（等高線は1m間隔）

中山砦は、すでに述べたように、中山の山頂に構築されたものである。中山の山頂はもともと南北70m、東西20mほどに、なだらかになっていたものと思われ、南側と北東、北西の三方に長く尾根がのびているほかは、斜度40~50%の急斜面となっている。中山砦における造構のあり方は、この原地形を巧みに利用していて、基本的にはこの山頂平坦面に土壘をめぐらして郭を設け、三方にのびる尾根をそれぞれ掘り切って防御をかためるというかたちになっている。ここでは測量調査によって知られたところを測量図にもとづきながら説明していきたい。

土壘で囲まれた郭はほぼ中央でやはり土壘によって南北二つに大きく区切られている。いま二つの郭をそれぞれ「南郭」、「北郭」と仮称する。

でもある。西辺で高さ約1mを測る土壘は南辺で「く」の字に折れ、このあたりで1.5mあまりに高さを増すが、東辺にうつり、だいぶ低くなっている。土壘で囲まれた「南郭」内部はほぼ平坦で、12m×20mほどの広さをもつ。

「南郭」の南側には3mほど下って幅5m、長さ20mの「南腰郭」がある。さらに南に4m下って、「南腰郭」よりやや小ぶりの腰郭があって、ここでは山頂側が30~50cmの深さで三日月形に掘りくぼめられ、空堀状になっている。その先、「南郭」から60mのところで尾根を切断する堅堀が尾根の左右に下っている。山頂から南へのびる尾根の鞍部となったところで、「南郭」との比高は21mあまりである。この先には造構と思われるようなどころはなく、この堅堀が砦の南限と思われる。

「北郭」は内法で南北33m、東西5~10mで「南郭」同様に土壘がめぐるが、西辺土壘は杭Na4のところで若干内側に張り出している。また北辺では幅もせばまり、高さも40~50cmと低くなっている。東辺土壘には基底面の幅で2mほどに完全に切れている個所があり(杭Na9+の西側)、郭内部と東側の帶郭とを連絡している。「南郭」と「北郭」の間の土壘もほぼ中央(杭Na6付近)で低くなり両方の郭の通路となって

いる。この通路の左右の部分で土壌は最も高く、中山の最高地点ともなっていて、遠見台のような性格をもっていたようにも想像される。

「北郭」内部は、北から南へゆるやかな傾斜をもっているが、とくに杭No11の付近で比高50cmほどのゆるい段差が見られる。この段差は南北の土壌の張出しとも対応しているよう、「北郭」をここで南北二つに区切ろうとする意識がはたらいているかとも思われる。すなわち「北郭」は「南郭」内部と比べてもやや低く東と南に土壌が切れて、外側や「南郭」とつながりをもつ南北部分と、まわりの土壌も低く、土壌の敷数が狭いだけ内部が広くなっている北半部分とに分かれるようである（現に「日本城郭大系」8では「北郭」を二つの郭としてとらえている）。

「南郭」、「北郭」の東側斜面から北側斜面にかけて二～三段の帯郭が見られるが、反対の西斜面にはこうしたものは見られない。

「北郭」の北東隅の上壇上の杭No12から北東へ25m、高低差10mのところからは西側の沢に向って堅堀が下り、また同じく杭No12から東へ18m、高さで9mほど下った地点からも東へ下る堅堀が始まり、これは10mほどで自然の沢となっている。これらの二つの堅堀は連携して尾根上の移動を規制しているように見られる。

北東尾根には、この先さらに完全な尾根をきる幅5m、深さ2m（山頂側からみて）の堀切がある。この堀切から先には、尾根の西側斜面に比較的小規模な段々が5～6か所みられるが砦の遺構ととらえられるかどうか、いま少し検討を要する。

「北郭」北西隅から4mほど下ったあたりにも、幅4m、深さ2m（同じく山頂側からみて）の堀切が設けられ、遺構の西限となっている。

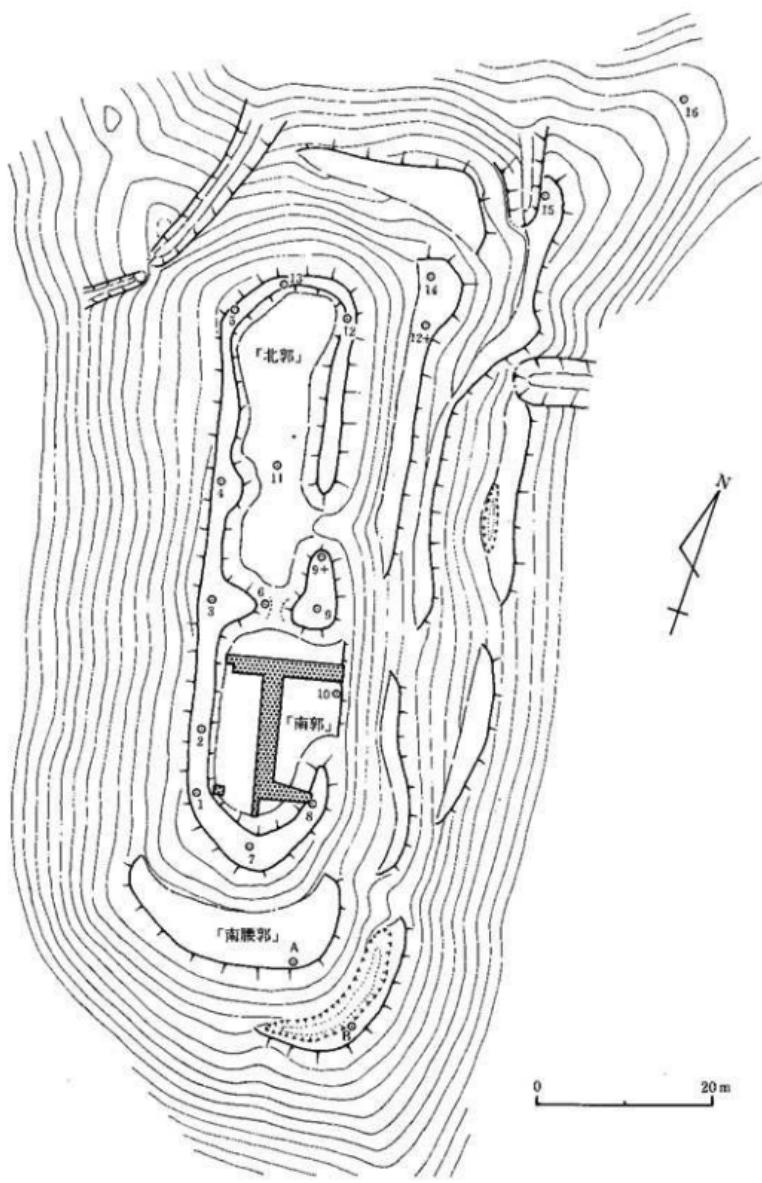
Fig 4 中山陵遺構概念圖

さて中山砦の形態をみると、概観の項で記されているように第一に南北2つの郭によって構成されていることを特徴としている。この形態は近くには小淵沢町の笹尾砦の内郭部に酷似し、また多少形態、規模の相異はみられるが長坂町の深草館、甲府市の湯村山城でもみられ、砦の形態とすれば比較的多い。また本砦はこの2つの郭を核としてその周囲に帯郭や堅堀、尾根切り等の防衛施設を配する構造である。すなわち山頂より南、北東、北西の三方にのびる尾根上にはそれぞれ堅堀や堀切で防衛を固めており、これを城城としながらまたこの三筋を城への登り口にもしているのである。帯郭は主郭の東側斜面から北側斜面にかけて二、三段設置しているが、西斜面にはあまりみかけることができない。このように一方に片寄って帯郭を配置する

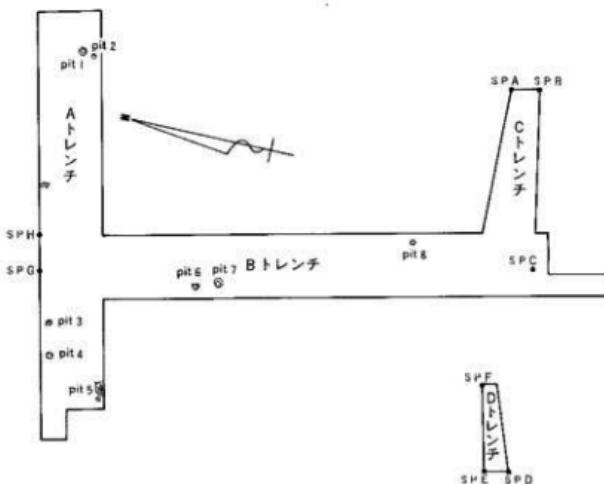
Fig. 5 トレンチ配置図

中山葵は、その立地が山頂であることと、皆構築の際の整地による削上・盛上によって、上層の厚さや分布に差異がみられる。南部に設定したトレンチの中で最も良好な堆積をみせるAトレンチ中央部北壁の層序を基本土層として把握した。以下に記すとおりである。

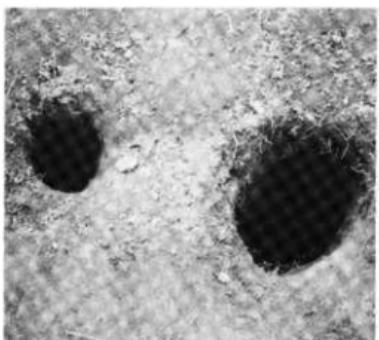
P L. 13 ピ ッ ト

北東側の土壘の切れている部分に径22cm、深さ50cmのPit1と径15cm、深さ47cmのPit2が確認された。土壘が切れているところから構造的施設が構築されたであろうと想定され、その柱穴と考えられたが、この2個以外に発見はなく規則的に列をなさず覆土の状態からも明確な柱穴とは言い難く根による搅乱であるかもしれない。S P Bの東50cmの所には平板状の石2個が存在した。長さ28cmと18cmの平坦面を上面に配置したものである。礎石であると考えられ他にこのようなものは見当らないのが疑問であるが以前あった石を下に投げたという地元の人の話があるため偶然残ったものがこれのみであったようである。S P Gの南西1mに長径22cmの楕円形のプランを呈し深さ25cmのPit3とS P Gの1.5m南西の径20cm深さ10cmのPit4があった。Pit5は長径70cm、短径46cmの楕円形であり覆土は暗褐色土上で径1cmの炭化粒子がまばらに含まれて粘性はなく石が多量に含まれている。石は5~22cmと種々のものであるが岩盤などにみられ

S P Gより南に5mの所に径30cmと20cmのPit6、6mの所に長径50cm短径38cmのPit7が存在する。両方とも二層を掘り込んで構築されている。Pit6は2個の重複のようであり瓢箪形をしている。两者ともに茶褐色土層であり明確な区分はできなかった。深さは5cmと浅いものである。Pit7は楕円形を呈し深さは9cm、暗褐色土で小炭化粒子が多量に含有された覆土であった。

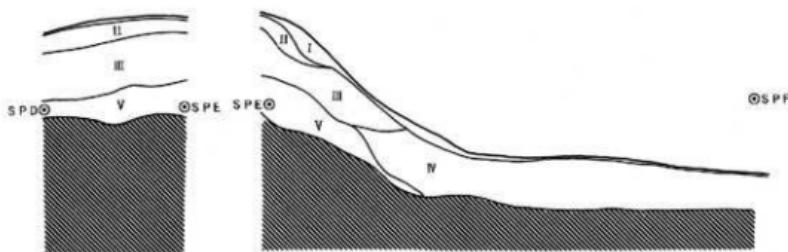
Fig. 6 Dトレンチ土壌セクション図

これらのトレンチは、土壘の構築状態をみるために上壘をたち割る形で設定したものである。地山の黄褐色礎まじり土層は、Dトレンチ側では堅い岩盤となっているが、郭の内側は削平されて平坦になっている。第12層は旧表土と考えられる黒褐色土層であるが、この上部に削平さ

れた土が盛り上げられている。上層の断面を詳細に観察すると、第4・6・7層の下の土層との境目は、きれいな曲線をえがいており、中山砦の当初の土壁の表面であったと考えられる。第1～7層は、その後の補強のために盛り上げられ、現状を呈するのである。上層はこの構築状況から、築造された時期と補修増強された時期の二時期に区分できることが判明した。

次に、今回の発掘調査によって得られた所見を述べてみたい。そのひとつは土塁の構築手法である。土塁に盛りあげられている土はおそらく郭内の土を削平し利用したのであろうが、土塁の断面図を見る限り二度の盛り上げが予測されている。一度土塁を築いたのち、さらにその上に積み重ねるように土盛りを行い、土塁を再構築しているのである。かりにこれが時期を隔てた二時期の所産とするならば、本砦は築造時期と修築時期の二時期にわけて歴史的にも把握していくかなくてはならないであろう。
