# 寺本廃寺跡

山梨県史跡寺本廃寺 試掘調査報告書

平成24年3月  
笛吹市教育委員会

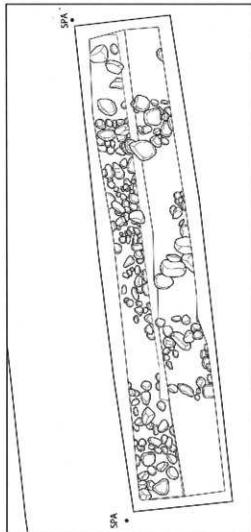
tr22-1 平面図及びセクション図 (1/40)

- tr22-1  
1.耕作土  
2.10YR5/4(にぶい黄褐色土)、しまりややあり、粘性層、砂礫層

現地表面標高283.45mから約50cm下層にぶい黄褐色土を基調とした砂礫層となる。

硬化面、掘り込み地業等、明らかな回廊の痕跡は認められない。

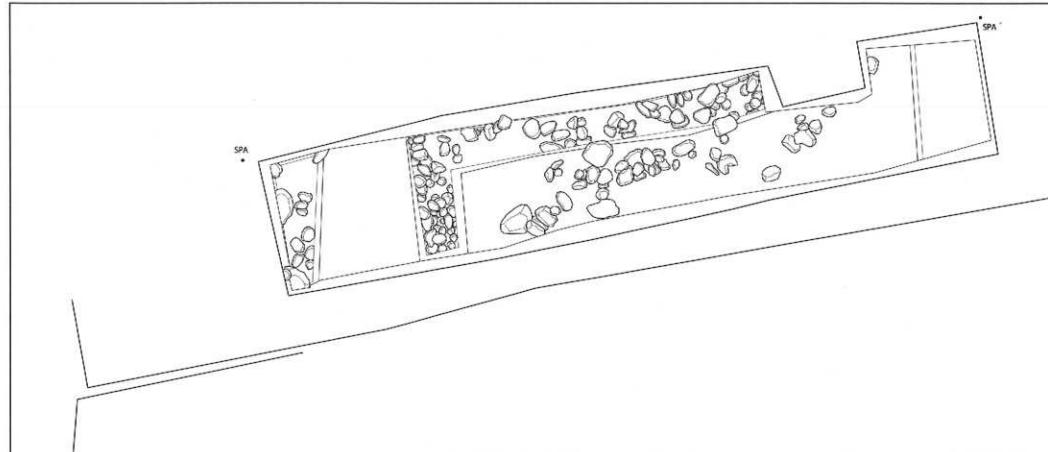
tr22-2 平面図及びセクション図 (1/40)

- tr22-2  
1.耕作土及び新しい雑乱  
2.10YR5/4(にぶい黄褐色土)、しまりあり、粘性あり、粘質ブロック混入、3層混乱層の上層を整地したと思われる層、擁底  
3.10YR3/4(暗褐色土)、しまり強、粘性弱、カーボン、礫混入、擁乱(木机、セメント混入)  
4.10YR4/3(にぶい黄褐色土)、しまり弱、粘性弱、砂基層、雑乱  
5.10YR5/4(にぶい黄褐色土)、しまりあり、粘性あり、カーボン混入

現地表面標高283.35mより70cm下層の標高282.65mまでは面的に搅乱されており、以下砂礫層となる。現地表より50cm下層にて一部搅乱を受けていないにぶい黄褐色土が見られた。

遺構として判断出来るもの認められない。

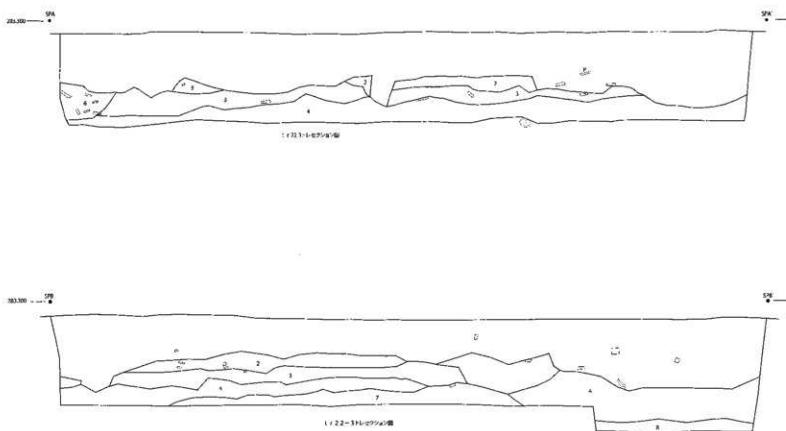
tr22-3 平面図及びセクション図 (1/40)

tr22-3	
1.	耕土
2.	10YR7/6 (明黄褐色土)、しまりあり、粘性あり、カーボン・瓦混入、鉄分かたまり黒色粒子混入、黄色上源人 (底土)
3.	10YR6/6 (明黄褐色土)、しまりあり、粘性あり、瓦混入、黄色土源人 (底土)、鉄分かたまり黒色粒子多く混入
4.	10YR3/2 (黒褐色土)、しまりあり、粘性あり、カーボン混入、土壌混入、瓦片上部に混入
5.	10YR5/6 (明黄褐色土)、しまりあり、粘性あり、黄色土源人、鉄分かたまり黒色粒子・黃色土混入
6.	10YR4/4 (褐色土)、しまりあり、粘性ややあり、瓦多く混入、カーボン混入、鉄分かたまり黒色粒子混入
7.	10YR6/2 (灰黃褐色土)、しまりややあり、粘性弱い、砂層、鉄分のかたまり黒色粒子混入
8.	10YR4/1 (褐色土)、しまり弱い、粘性弱い、砂群 (粒子あらい)
