本書は、昭和48年に県立ワインセンターの建設に先立ち開始された勝沼氏館跡内郭部の報告書であります。調査が開始された直後、地下から戦国時代の武将の家の跡や水路、生活遺物がつぎつぎと発見され、山梨県内で始めての中世城館の発掘調査であったことから新聞紙上に取り上げられ、その保存がいち早く実現することとなりました。調査は山梨県教育委員会、旧勝沼町教育委員会と勝沼氏館跡調査団により内郭部全域の調査が継続実施され、郭内の構造が明らかにされました。この成果を受け、外郭域まで含めた遺跡の範囲確認調査が実施され、昭和56年一帯5万平方メートルが国指定史跡となりました。また、この調査を契機に山梨県内の中世城館の分布調査が行われ、遺跡としての中世城館の調査研究が急速に進展することになりました。

- 1、本書は、昭和48年山梨県立ワインセンター建設に伴う事前調査として開始された、山梨県甲州市勝沼町勝沼に所在する勝沼氏館跡内郭部域の発掘調査および、昭和55年5月25日に史跡指定を受け昭和57年度から開始された環境整備事業に伴う補足調査として実施された発掘調査の報告書であり、調査は勝沼氏館跡調査団、山梨県教育委員会ならびに勝沼町教育委員会（平成17年11月合併甲州市）が実施した。
- 2、本書に関わる調査区は内郭部、A・B・D地区、東郭C地区、内郭内掘地区である。
- 3、調査対象となった番地は、山梨県甲州市勝沼町勝沼2515-1、2516、2517-1、2496、2498-2番地である。
- 5、本書の執筆は、第1章、第2章、第3章、第5章、第6章を室伏徹が、第4章を斎名貴彦、第7章第1節を萩原三雄、第2節を秋山敬、第3節を小野正文、第4節を入江俊行、第5節・第6節を室伏徹が行い、本書の編集・図版作成は入江俊行が行い、遺物一覧表の作成は野沢すみれが行った。
- 6、勝沼氏館跡内郭部の概要是、
昭和51年『勝沼氏館跡調査概報』
昭和52年『勝沼氏館跡調査概報Ⅱ』山梨県教育委員会・勝沼町教育委員会・勝沼氏館跡調査団
昭和53年『勝沼氏館跡調査概報Ⅲ』山梨県教育委員会・勝沼町教育委員会・勝沼氏館跡調査団などで紹介しているが、本書の記述をもって本報告とする。
- 7、本遺跡に関わる出土品・記録図・写真等は一括して甲州市教育委員会に保管してある。
- 8、本遺跡出土の瀬戸美濃産陶器については、愛知県誌編纂に伴う陶磁器調査で来県した橋崎彰一氏、藤沢良祐氏に、舶載陶磁器については歴史民俗博物館の小野正敏氏に指導を賜った。
- 9、本遺跡調査の遺構分析、報告書の編集には、勝沼氏館跡整備検討委員会委員の秋山敬、小野正文、清雲俊元、後藤善博、田代孝、萩原三雄、畠野経夫各位から御助言を賜り、文化庁記念物課、山梨県学術文化財課、山梨県埋蔵文化財センター、山梨県立考古博物館、山梨県立博物館等関係各機関の方々

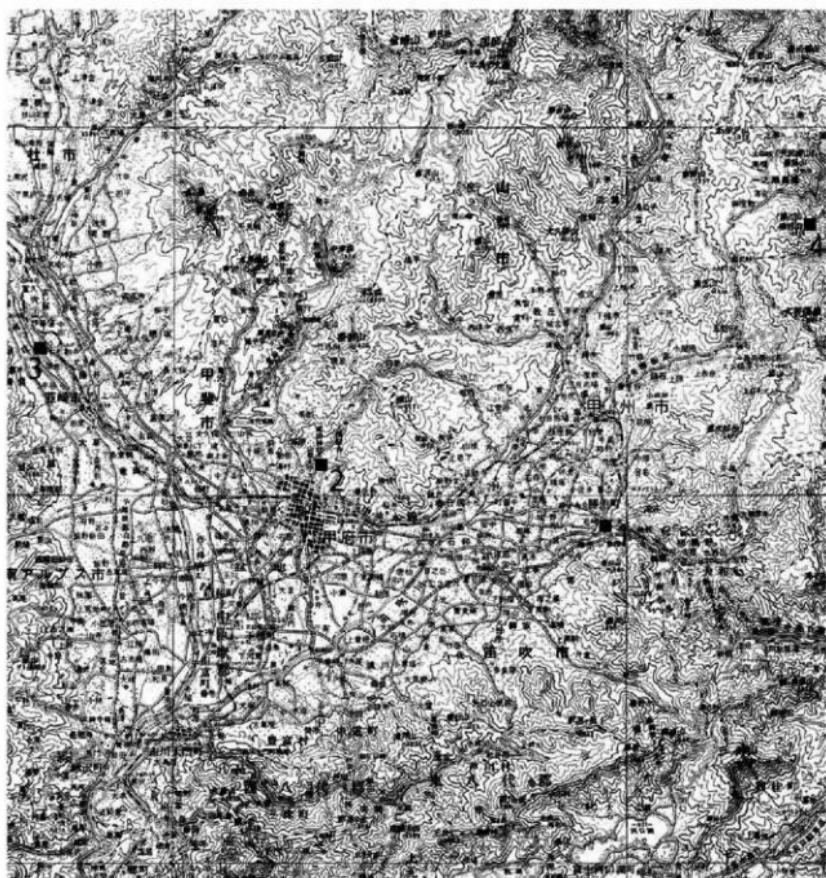
第1図 勝沼氏館跡位置図

1: 勝沼氏館跡 2: 武田氏館跡 3: 新府城跡 4: 黒川金山遺跡

勝沼氏館跡は甲府盆地の東部、甲州市勝沼町勝沼字御所・水上屋敷に所在する。館は、西流する日川の右岸、約20mの段丘崖上に構築されており、南から西に屈曲する段丘崖を要害として立地し、北西には柏尾山とその裾に広がる字鳥居平・上ノ山の上位段丘面の崖が隣接しており、この段丘崖に沿うように近世の甲州街道が通過している〔第1図〕。

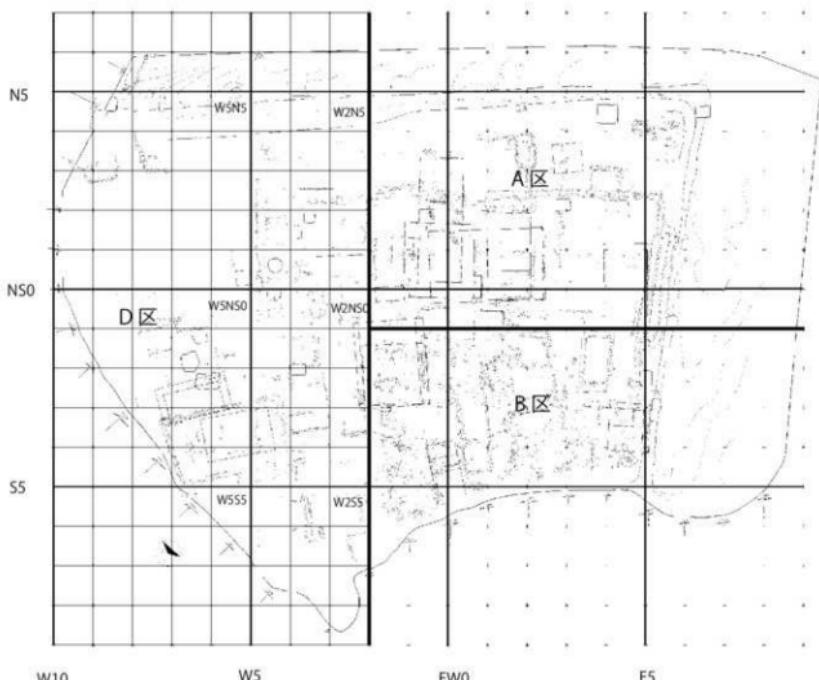
第8図 第5次・6次調査D区調査区設定図

内郭部西半域をD区として、調査は3グリッドごとに幅1mの大ベルトを、その間は幅50cmのベルトを残しグリッドごとに掘り進めた。D区では北辺側より内郭部北辺土塁と土塁脇側溝が検出され、その内側に門柱礎と両側に檜台状の石積を伴う門遺構と広庭空間の存在が確認された。広場とA区の中心建物域の間には建物の規模構造は明らかにできなかったものの、散在する礎石と集中して検出された土師質皿類から土間構造の建物の存在が想定され、広場南側からは半間縁をもつ礎石建物SB17とその下部に小鍛冶遺構を伴う土間構造の礎石建物SB20が水路と水溜を伴い検出された。

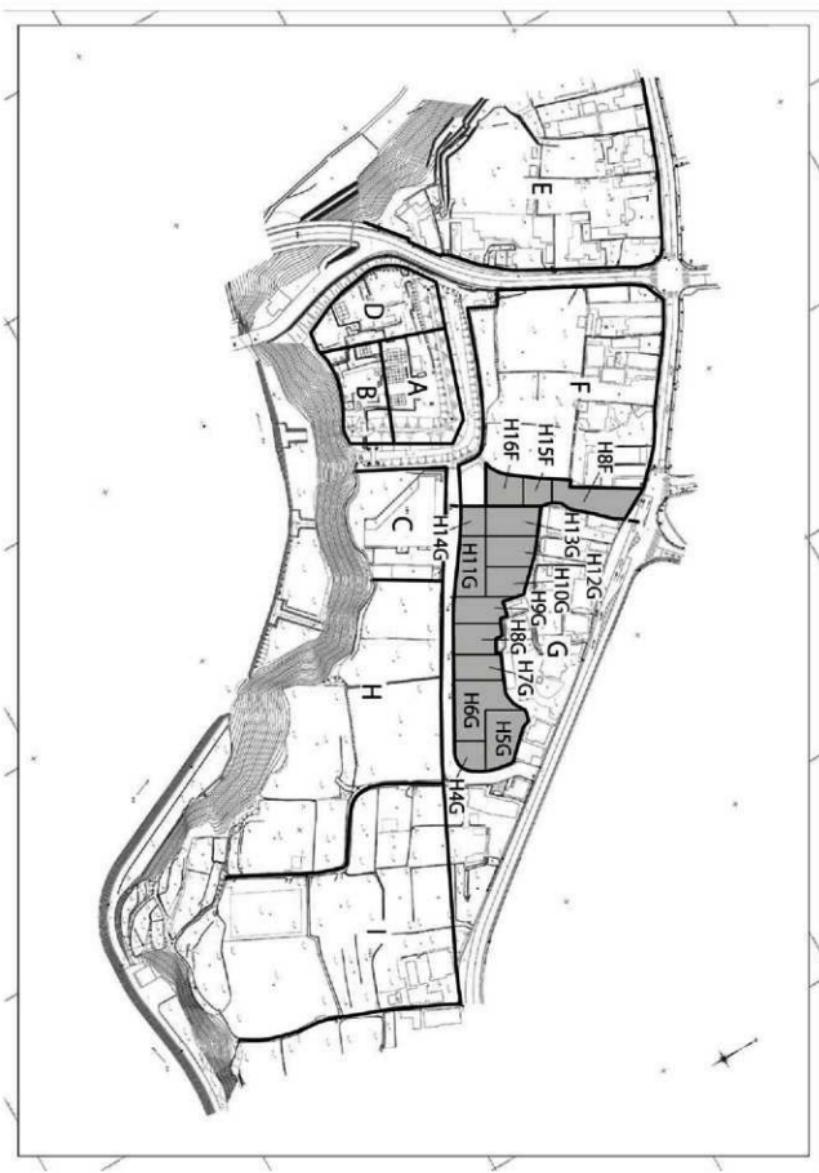
第9図 範囲確認調査地区分図

勝沼氏館跡の全体構造を把握するため範囲確認調査を行った。内郭部を中心とした東西500m南北150mの範囲で、道路を境として西よりE～I区とし、トレンチにより、遺構確認を行った。この結果、主要な郭は、土塁や堀の検出状況から、E区からG区とH区の西半域までで、北西郭と東郭の範囲が確定され、H区の東半域からI区は郭外域であるが、家臣屋敷と考えられる遺構が遺物を伴い遺存していることなど

が明らかになった。加えてF区の調査で、内郭部の二重堀構造とさらにその北側に三重目の堀の存在が明らかになると共に、内郭部の北辺外堀に伴う外土塁SA03は、当初は外郭の一部であったところに、後に外堀が開削されその土砂をもって構築されたことが分かり、内郭部で確認された遺構の時期変遷は外郭構造の変化を伴う可能性があることが確認された。

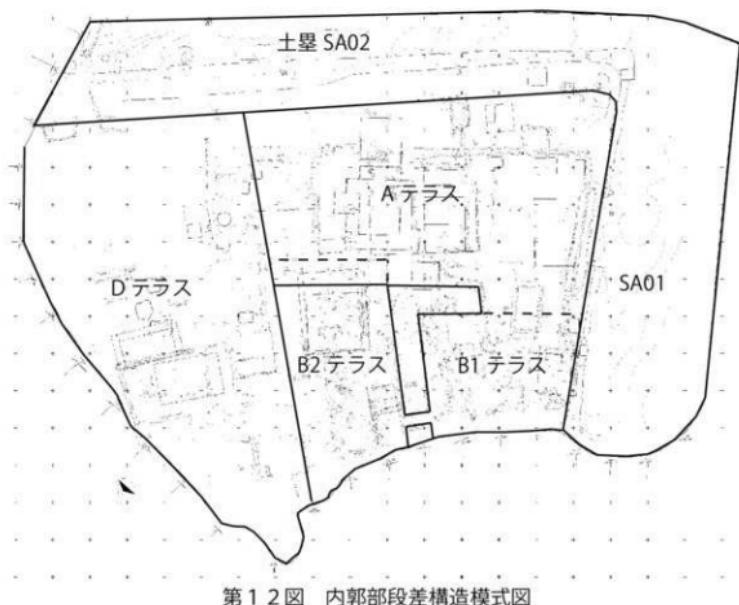
第12図 内郭部段差構造模式図

内郭部初期層面は、主要建物が建つ、郭の北東四半域が最も高い一平面を形成しており、これをAテラスとすると、その南側は中央に中間土壘S X 17を挟み、S 2ライン付近を境に0.2~0.3mほど下がる。中間土壘の東側をB 1 テラス、西側をB 2 テラスとし、西半域はW 3 ラインを挟み0.3mほど下がりこれ以西をD テラスとする。第2層面は、全体に0.1~0.2m盛土造成が行われるが、特に中間土壘S X 17の東半分を削り、B 1 テラスを深い所では0.5m埋設し、A テラスと同一面に組み入れており、中間土壘の西側石積がそのまま段差となり全体は3段構成となる。第3層面は全体に0.1~0.2mの盛土造成を行うが、基本的にテラス構造は第2層面の段差構造を踏襲している。第4層面は同様に盛土が行われたと思われるが、大きな変化はB 2 テラスを0.4m近く埋設し、A テラスと同一平面にし、礎石建物S B 09・16とこれに付属する庭園石組みを配置しており、この段階で内郭部のテラス構成は東半域のA テラスと西半域のD テラスの2段構成となる〔第12図〕。

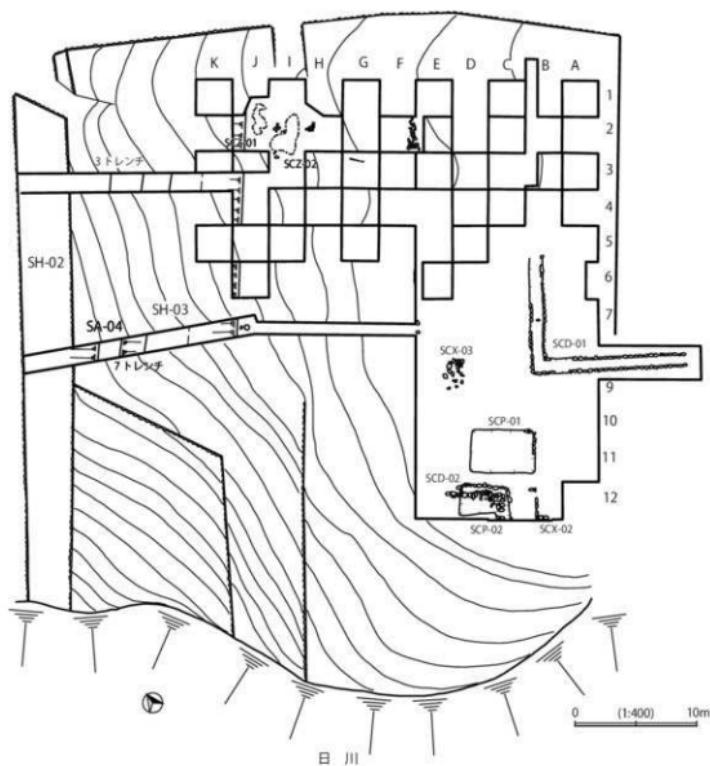
C区遺構全体図

C区は、内郭部の保存のため、急遽移転先として調査を進めた地区であるが、調査区南半域では、SCD01とSCD01の二系統の石積水路の水路が確認された。石積護岸の水路は、県立ワインセンター取り付け道路以北の外郭域調査で検出された水路がすべて素掘りであることと対照的であり、C区の水路は内郭部と同じ扱いを受けていたことが分かる。この要因はC区の東隣H区で検出された大型石積水溜SHP01の内部に多量の粘土の堆積が見られたことから、この水溜は沈殿槽の役割を担っていたと考えられ、浄水処理がおこなわれた水を内郭部に供給する中間地帯にあたるC区の水路は石積水路として構築されたと考えられる。時期については、東門から受水し内郭部で水路が整備された第2A期に対応するのがC区南端のSCD01の水系、内郭部水系を嵩上げし、東門土壘の中央付近から受水するようになったことに対応するのがSCD02の水系ではないかと考えられる。

調査区北半では、東郭G地区で内郭外堀を埋め立てて築かれた東郭屋敷の南端、あるいは正門に当たる敷石が検出されており、敷石の利用など中心建物は掘立柱建築であるがかなり重要な位置にある人物の屋敷であったことを示す可能性が考えられるとともに、16世紀後半の染付皿からこの建物の年代を推察することができる。内郭外堀はその規模が確定し、内郭内堀より一回り小さい規模であったこと、日川の断崖に近い位置に土橋が存在していることを示唆する粘土堆積が確認されたことなど調査成果が得られたが、後に実施された外郭域の調査成果から検討すると、調査区中央部の焼土が検出された付近では、掘立柱構造の建築の存在の有無、石積遺構群の下層の第1期関係の遺構の調査を行う必要があったことが分かり、県立ワインセンターの建物建設に伴い破壊された部分を除き将来敷地の再調査を行う必要がある。また出土遺物では、内郭部第1期段階の瓦質鍋A類が発見されており、第1期の外郭帶内の生活遺物である可能性があり、外郭帶の性格を示す資料と理解でき、染付皿は館の最終期を示す資料と考えられる。

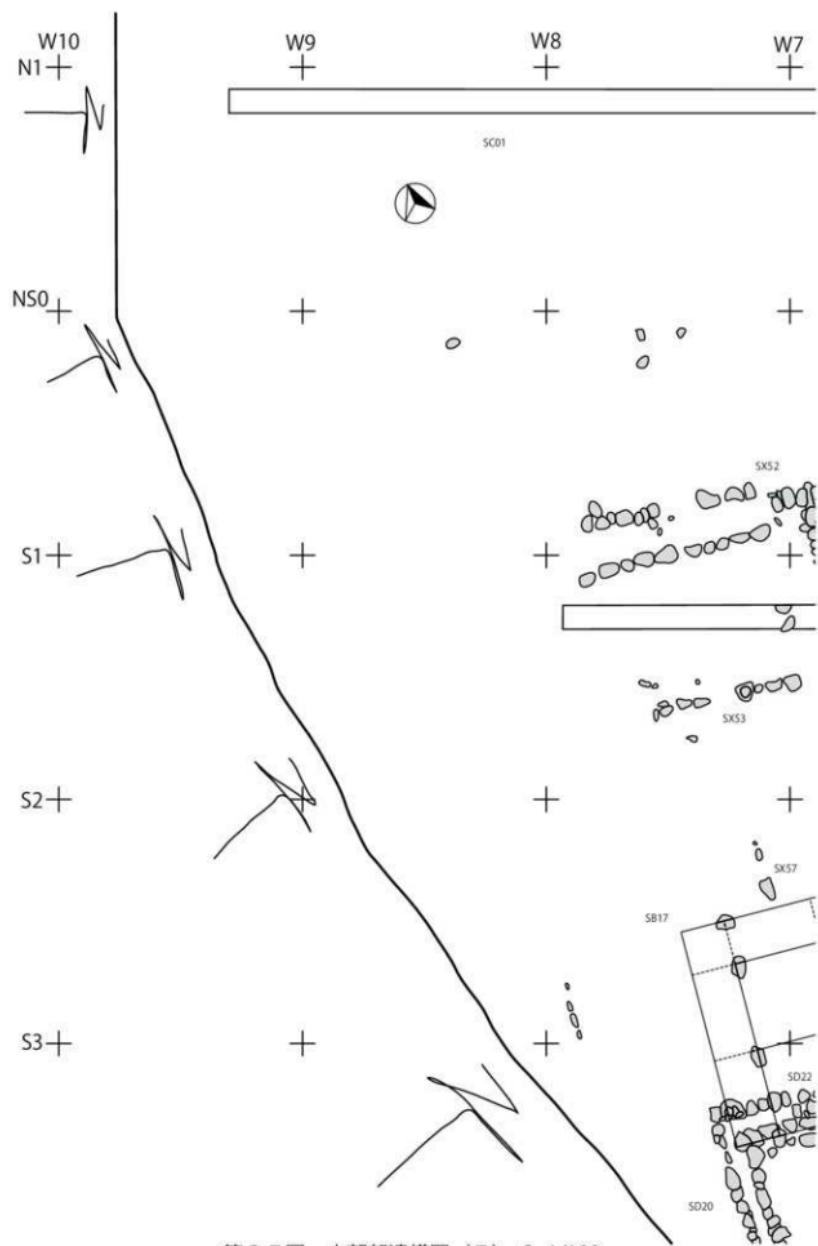
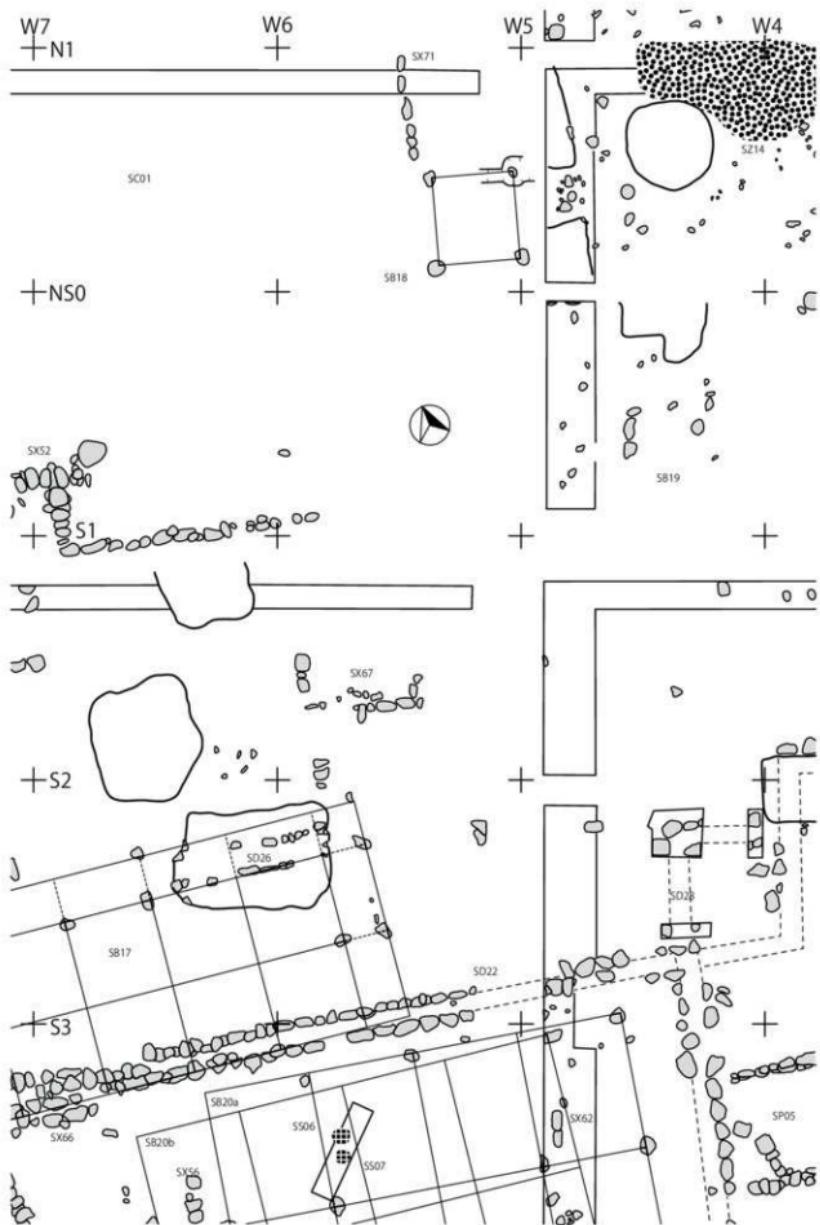
第28図 内郭部遺構図(8) S=1/100

S P O 5・S X 5 4 [第28・30図] D区の礎石建物 S B 2 0 の東側から検出された石積施設。全体とすれば L 字形を呈しているが、少なくとも 2 回以上改修が行われた跡が見られる。当初は長軸 3.5 m 以上、短軸 2.0 m 深さ 0.8 m の東西方向の施設であったものを、石積水路 S D 2 8 の構築に伴ってか内部に石積を新たに築き西側を埋設し、東壁を取り除きこれに長軸 5.5 m 短軸 2.0 m の南北石積施設を付設し、全体として L 字状の施設となったと考えられる。なお、新設された石積施設の北半分は保存のため未調査であるが、石列として確認された S X 5 4 が当初は石積水路 S D 2 8 から、ついで S D 2 2 からの分水路の縁石と考えられる。底部には粘土層の堆積が見られるとともに、覆土中からは溶融物付着土器の破片が多く検出された。

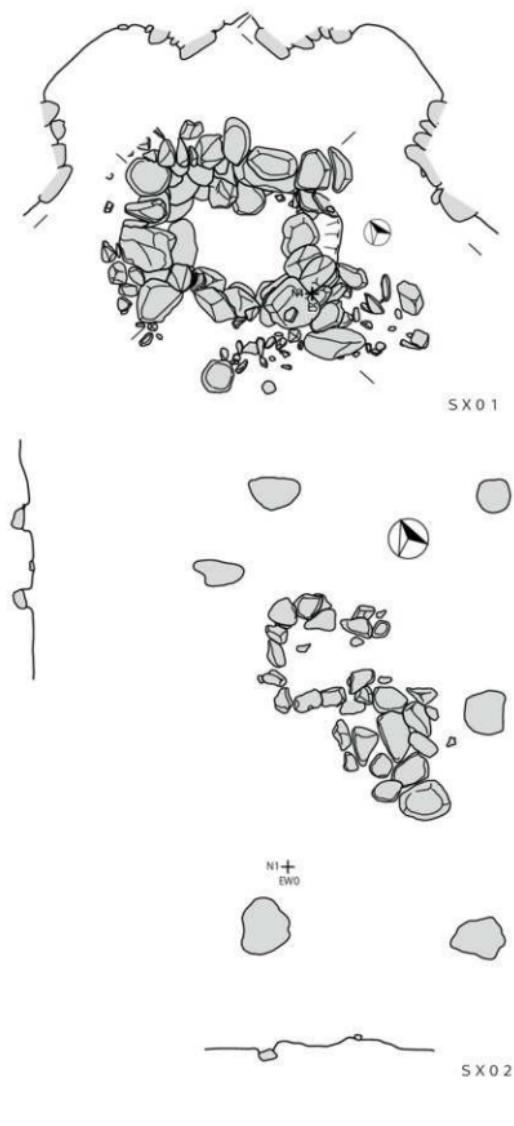
第41図 SX 01・02 平面図

SX 01〔第25・26・41図〕 A区北東隅から検出された石組遺構。上部径1.2m深さ0.9m底部径0.8mの擂鉢状に組まれた石組遺構で東側が一部低くなってしまい、ここより溝状に並ぶ石列群が東側に延びる。上面4間に平らな石があり、1.2m四方の土台枠が上部に截せられていた可能性が考えられ、石組の石材に破損した茶臼の下臼が転用されていた。遺構周辺は地山層面であったことから時期の特定はできなか

茶臼 第82図3は茶臼の下白で受け皿の鋤部分が丁寧に欠き取られていることから、使用中に一旦形状の変更が図られ、その後石組施設S X 0 1の石材として転用された状態で検出された。

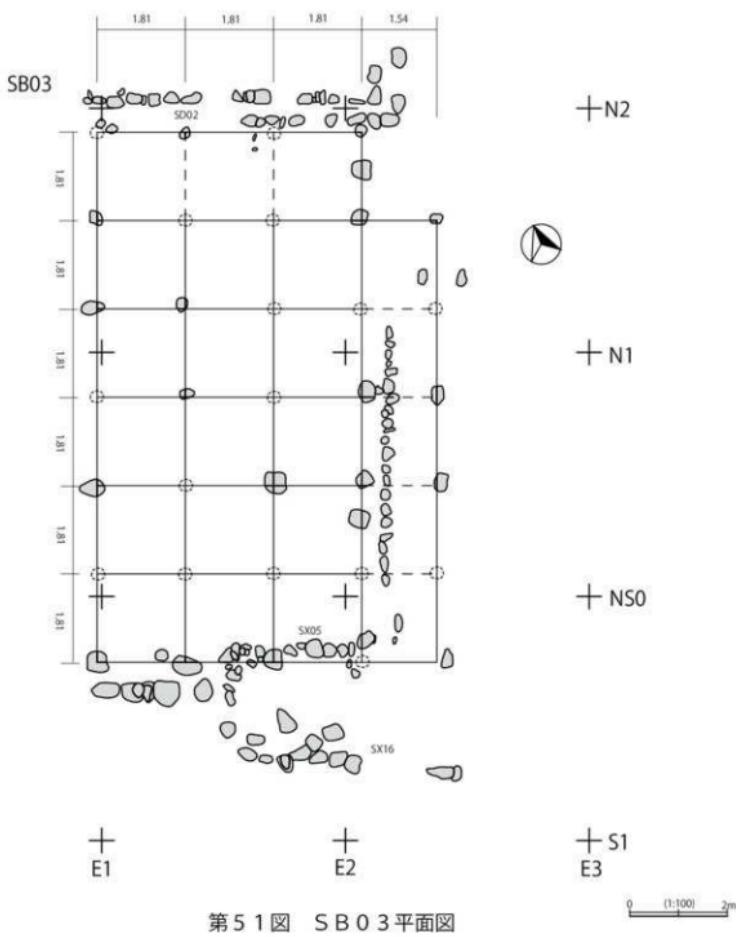
第51図 SB03平面図

S B 0 3 [第 5 1 図] A 区中央から検出された南北棟礎石建物。礎石は全体の半数ほど残存しており、南北 10.86 m 東西 6.97 m を測る、桁行 6 間梁行 3 間の身舎の東側に縁廂が付く建物と考えられる。当初身舎と東側縁廂の間に石列 S X 0 5 があることから縁廂の礎石列を別の建物 (S B 0 4) と考えていたが、柱筋が一致することから、一体の建物とした。身舎は南から第 1 列目、3 列目、5 列目が大型礎石、他は中型礎石と小型礎石が用いられており、内部が 2 間 3 間の居室が 3 列並ぶように区分されていたと考えられる。しかし、建物の北側妻部分に設けられた雨水排水溝 S D 0 2 が、身舎と縁廂の中間で北に屈曲していること、東側縁廂はその 1 間手前で終わり、欠けた部分 1 間の身舎東桁筋の半間の位置に礎石があること、S D 0 2 の石列に沿って配置された礎石が小型であることなどから、身舎北端の 1 間は縁廂であると考えられ、この結果、居室構造は梁間 3 間幅で桁間 2 間が 2 室と桁間 1 間の 3 室構造で、身舎は桁行 5 間で北側と東側に縁廂が付く構造に復元される。身舎柱間間隔は 1.81 m で縁廂は 1.54 m を測る。身舎妻部分礎石間に及びに身舎東側の縁廂との間に石列 S X 0 5 がある。なお、建物の南東隅には石列 S X 1 6 との間に幅 2.0 m ほどのテラス状の空間があり、礎石などは確認できなかったが、あるいは当初南側にも縁廂が敷設されていた可能性も考えられる。現状で確認できるこの建物の構造は、礎石建物 S B 0 2 の半間以南桁行 5 間部分と高い類似性が認められ、この建物は当初、南に広縁を有す身舎桁行 5 間梁行 3 間の 4 面廊構造の建物で、西側に新たに S B 0 2 、南西側に S B 0 8 を設けるに当たり、S B 0 3 の身舎の南端と S B 0 2 の南端を揃え、近接させるため西と南の縁廂が除去されたとも考えられる。時期は第 2 期層面で、建

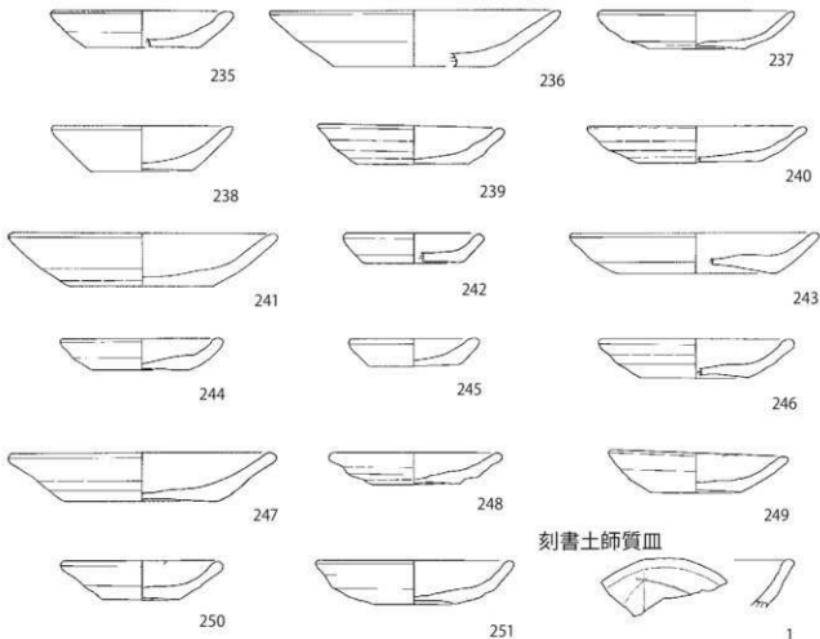
第72図 土師質土器 (14)

土師質内湾型A類 内湾型のタイプは外郭域では見出されなかった形態である。第72図1は、第1期層面の建物S B 2 3に隣した位置から検出されたもので、外径は7.8cm高さ2.9cmを測る完形品で内外面ともに黒漆が塗られていた形跡が認められる。底部から僅かに四気味に立ち上がり、胎部外面は湾曲しているが、内面は屈曲するように立ち上がり、外傾斜の口唇を形成する。胎土は緻密で丁寧な作りである。他に破片であるが第72図2の他3固体ある。

土師質内湾型B類 底部から内湾気味に立ち上がり、口唇部が内折するタイプで、胎土や糸切りがやや粗雑である点は皿型のB類と類似している。第72図3は建物S B 0 2の脇から検出されたもので外径7.7cm高さ1.9cmを測り、A類に比べ器高が低くなる。第72図4は破片資料である。

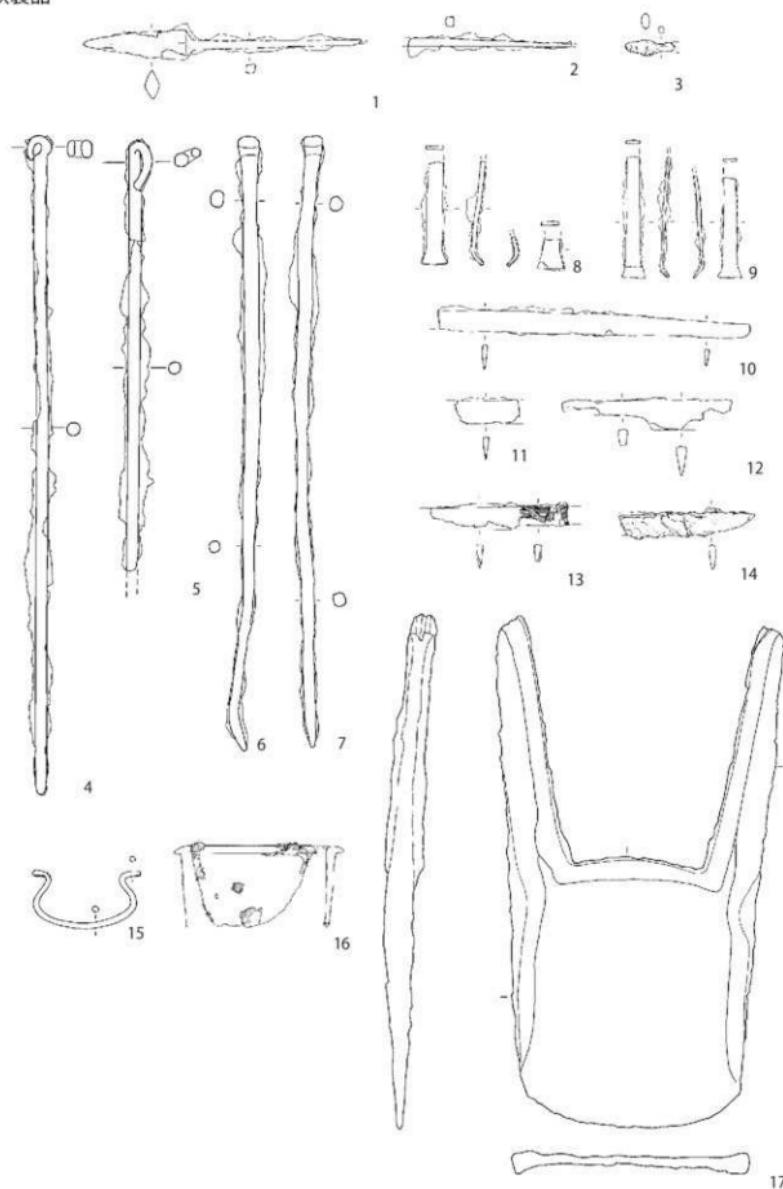
第78図 鉄製品(1)

生活用具類 第78図4～7は火箸で、4・5が対を成し手元は環状にし、紐通しが形作られており全長37.7cm、A区のSB22に伴う圓炉裏状遺構SX02の脇から検出された。第78図8・9は毛抜きで、接続部を欠くが推定長9cmで刃幅は1.1cmを計り、共に建物SB02から検出された。第78図10～14は刀子で13には柄の木質痕が残り、11・13・14は建物SB03の南半から共に検出された。第78図15は取手で建物SB01から検出された。第78図16は鉄製壺の口縁部は破片でD区北半から検出されたが用途は定かでない。

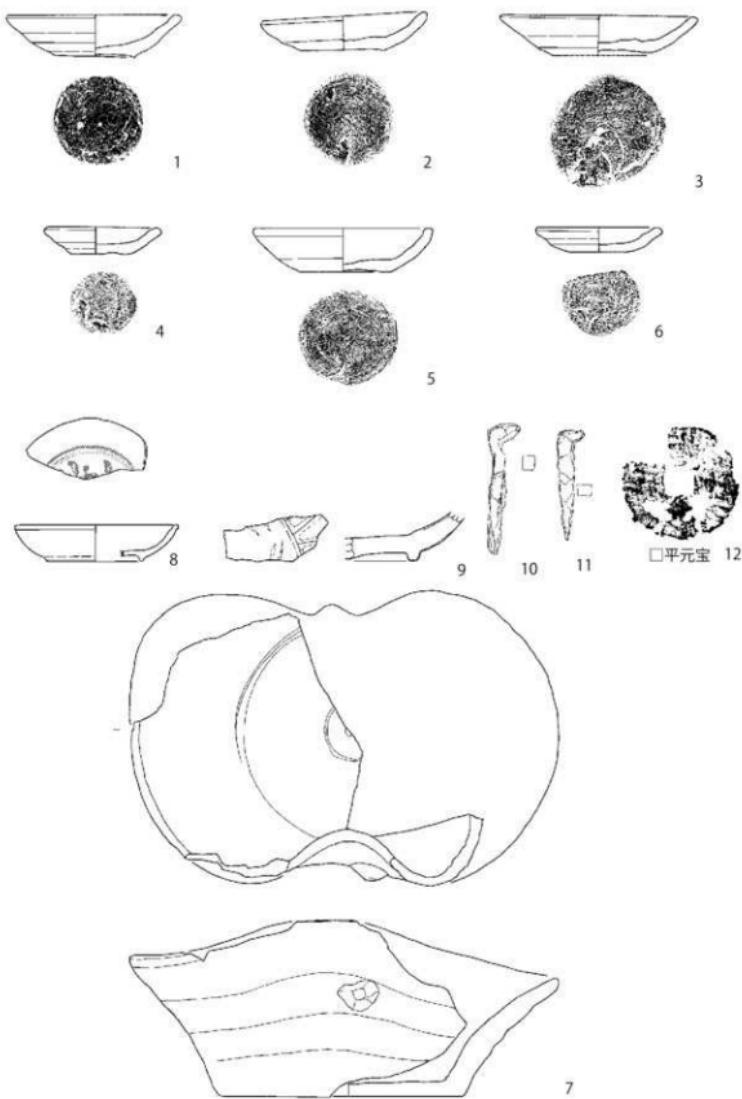
第83図 C区出土遺物

染付磁器 第83図8は染付丸皿で、高台は三角で外面は無紋、内面見込み2重圈の中にやや濃い青で草花紋を描く(染付皿E群か)。この他、見込み部に片切技法で紋を描き、胎部に菊花状に鍋を施した大皿ないし盤の底部破片が検出されている。

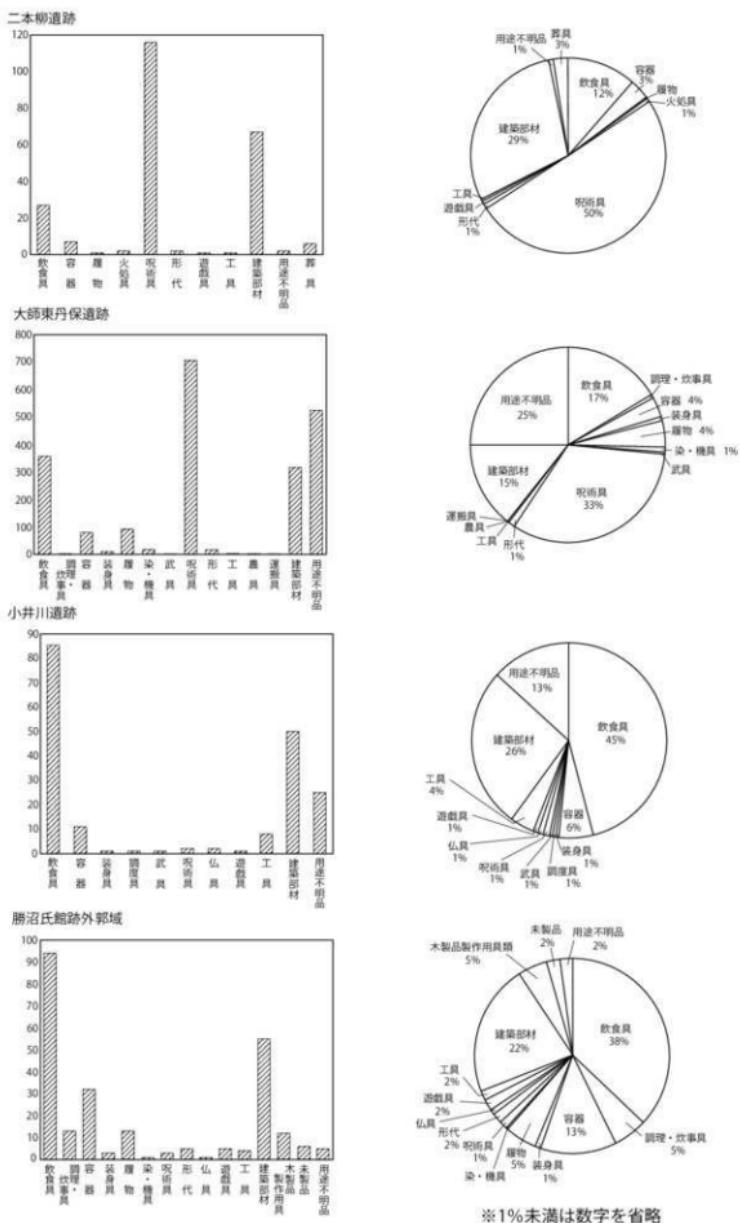
図2 県内遺跡出土事例にみる木製品の組成

数量の多い順にみていくと、呪術具、用途不明品、飲食具、建築部材が多く、履物、容器、染・機具、形代、装身具…と続く。発見された木製品の多くは河川氾濫の影響を受け、原位置をとどめたものとはいえないが、出土層位と共に伴遺物からは13世紀後半～14世紀前半(鎌倉時代後半)という年代でまとまった資料といえる。したがって、出土した木製品は該期の調査範囲内の遺構(集落・水田)に関連することはもちろん、調査範囲外にほぼ同時期に展開したであろう集落・水田域からの流入遺物も多分に含まれていることが考えられる。大師東丹保遺跡から発見された木製品の組成を検討することは、このような制約が含まれるということをあらかじめ述べておく。ただし、器種・用途などの比定できるような木製品の残存状況(腐食は除く)をみると完形品も多く、遠方から流れ着いたというよりはさほど距離を隔てていない調査区の周囲にあったものが流入したとみる方が妥当と思われる。
