東光寺庭園復元整備報告書

法蓋山東光寺

東光寺庭園修理委員会

本書は、昭和六十一年度に行われた、山梨県甲府市東光寺所在、県指定名勝東光寺庭園の補修事業報告書である。その題名を「東光寺庭園復元整備報告書」とし、その間の経過を明らかにし、工事の詳細を記録するとともに、歴史的、様式手法的考察を加え、また写真、図面等の資料を掲載して将来の参考に資するものである。

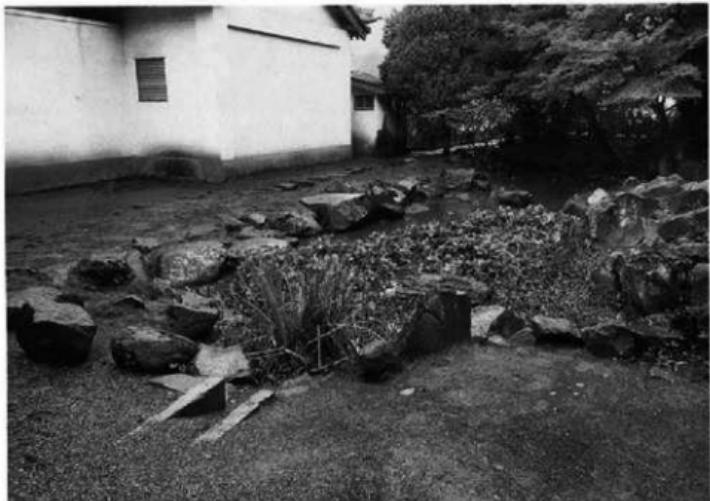
2. 東方から見た下段池泉

東の書院方向から、西を望んだところで、下段池泉のほぼ全景が写っている。

ここで特に注意してほしいのは手前側の部分であり、ここには書院建立前に設けられていたコンクリート製の排水溝が池にまで達している。この水路を池に落すために、その部分の護岸石組を取り去っていることが分かる。

その左手にある二三石の石は、ただ置いてあるだけで移動していることが明らかであった。

またこの手前側は全体に十cm以上土に埋っており、護岸もかなり弱く見えている。

移動した二石の置いてある附近は、後に護岸上に二重に石の組んであったことがわかり、池泉東部の一つの景となつた。背後に見える堂は、昭和三十八年に再建された本堂であるが、後方をまったくふさいでしまったために、庭園を見ることができない。これは本庭にとって最も残念なことである。

本堂の右手に附属しているのは便所であるが、これは七月十二日に取りこわした。また、本堂の北側には飛石も打たれているが、雑然としており後補であることは明らかなので、最終的には取り除いた。

池泉の南岸も望まれるが、全体に石がゆるんだ状態で乱雑な感じがする。

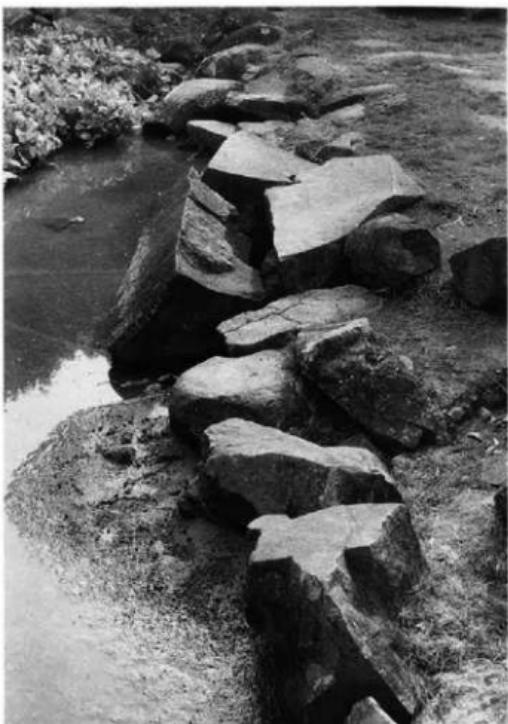
4. 北部護岸中央部

下段池泉北側中央部の護岸石組を、舟石方向から見たもので、写真の右下に少し見えているのが舟石の先端部分である。

一見して石の崩れていることが分かるが、どのように動いたかは、池泉の泥上げをした結果さらにはっきりした。

下に水面から顔をのぞかせている横長の石は、実際は大きな石で、当初からここにあつた天然の石である。

それにもたれかかるようになつてゐる大き目の石は、護岸中からはずれて移動しており、そのため岸の土が池中に落ち込む状態になつてゐる。

その裏側には、本来平らな面を見せていた平天石が、かなり大きく前方に傾斜して倒れかかっている。

よく見ると、以上移動した二石の左手がくほんで穴のようになつてゐるが、実はここには昔流板形のかなり太い松が植えられていた。その根が次第に太くなり、このあたりの石組を押し出したのが、この護岸石組の荒廃の原因と考えられる。

これ以外には池中にも石は落ちていなかつたので、主に二石を護岸中に戻すことによつて復元は可能であった。

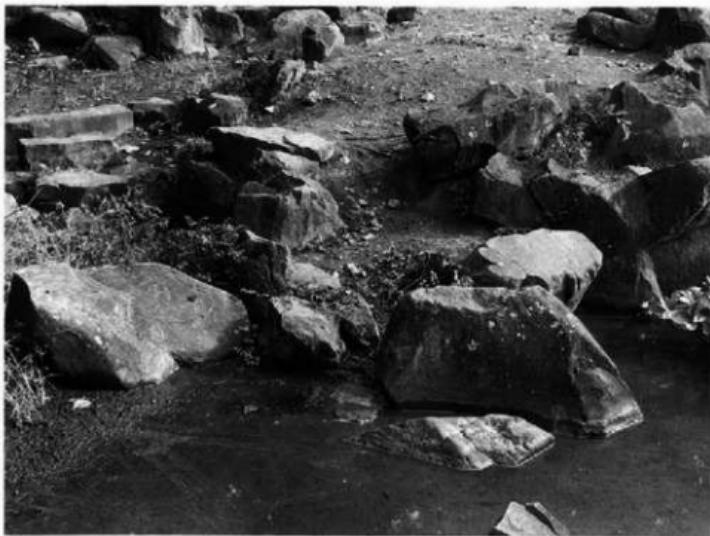
5. 北部護岸西側

下段池泉西側の北岸を正面から眺めた景である。このあたりは後補の樹木が繁り過ぎて、星なお暗いといった様子であり、主要な石組は隠されてまったく景色になっていない。

最も困るのは、護岸中に実生で生えた樹木であり、写真右手の護岸石組間に生長したヤマモミジは、その下の石をそっくり隠すと共に、その左手の立石を左と前方に押し出している。また、そのため、背後にある西部の中心的な石組もまったく生かされていない。

左手の池上も、立石が左に傾斜しており、また護岸中にヤマモミジが生えている。

護岸は特に右手の部分が、上から流れてきた土に大きき覆われており、また池中も水面が見えぬまでに土が堆積している。

このような樹木を除き、石組を生かさなければ、本庭の西側は庭としての意味を失ってしまう。
整備の結果、背景として築山と、そこにある主木としてのシラカシが重要な景となっていることが明らかになり、石組もたがいに関連をもって、まことに味わい深い造形に一変したのである。

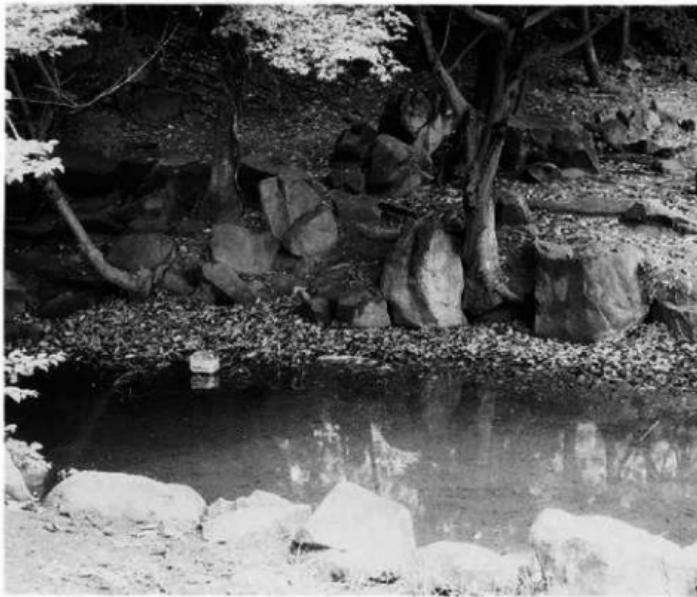
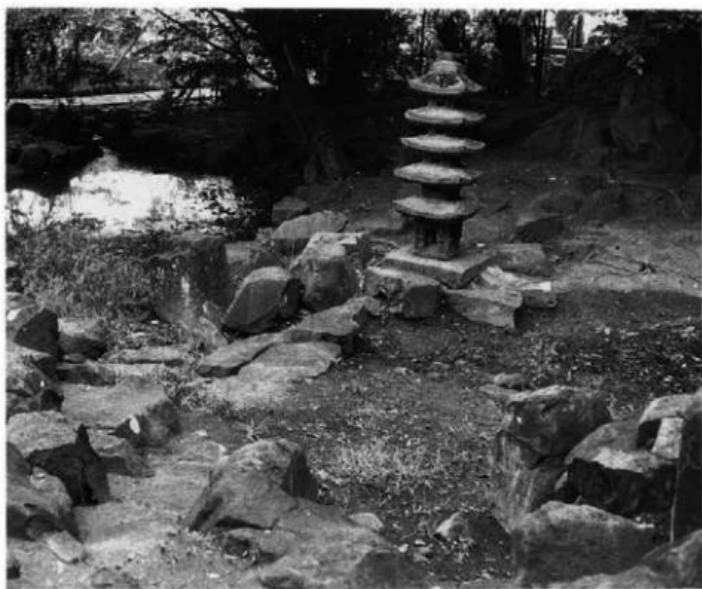
6. 東から見た上段池附近

全庭の一中心ともいえる上段池附近を、東のやや上方から見下した景である。

これは試掘より以前の撮影で、上段池の部分はまったく土に埋まり、その存在さえ明らかでない。

中央にある平天石は、三枚つなぎの石橋と考えられたこともあつたが、実際は土中に直接据えられており、上段池の石の堤であることが後に判明した。

この堤から右手の部分は、土が除かれすべて上段池の水面となつたのである。右手奥は土が高く斜面になつていて、この下部から護岸石組が出現し、また枯瀬の遺構も見出された。また護岸も三重に組まれており、このあたりの重要な景となつたのである。

右手前は枯瀬の落口となり、この下からも水落石が二段出土している。

堤を渡ったところにある五重の塔壇籠は、位置も自然であり、初層軸部は風化が進んで今にも崩れそうな状態になっていた。これは、今回の調査において後補であることが明確になつたために、現在は取り除いて保存してある。

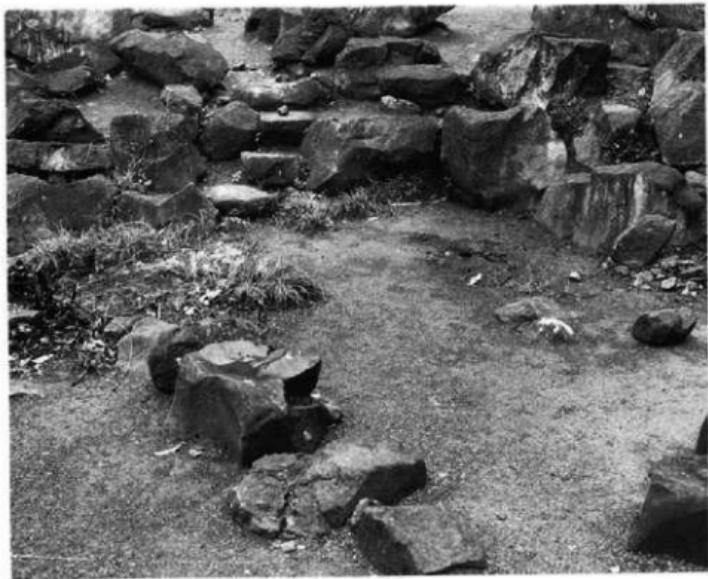
8. 東部流れ下流部分

流れの下流を南東方向から見たもので、試掘調査以前の最初の状態である。

庭園の東部では最も大きく姿を変えたのがこの部分で、写真では流れの中にはほとんど石組は見当らないが、掘り下げるに石組が出土した。

しかも、その石組が護岸となり、ここは全体が二段構成となって、一つの小池が作られていることが明らかになつた。その小池に流れを落すことによって、そこが泥留め池をも兼用していたわけである。

また、写真の右手からは、枯れの水落石も出土して、上方からの枯れ石を落す形式にもなっていたことが分かったのである。

写真で草の生えているあたりは、特に深くなり、護岸石組が出現したことによつて、まことに力強い感覺に変化した。手前にある石組はその護岸石組の一部であるが、このあたりは改造されている。

全体の表現としては、石で囲まれた泉のような造形がこの下にあつたということにならう。

向うには石組間に三段程の階段が作られているが、これももちろん後補であり、今ではここを上ることは不可能となっている。

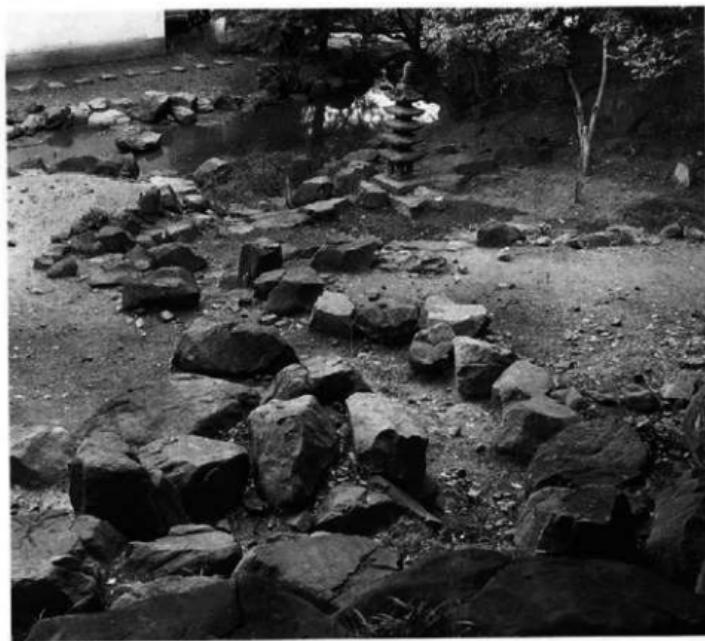
11. 枯滝上より池泉を望む

中央枯滝の上方附近より、西南方向に池泉を望んだ景である。枯流れの荒廃した様子や、山畔部分の土の流れていることがよく分かるであろう。このような土が、長年の間に池泉中に流れ込み池を埋めたのである。

ここでは、特に上段池泉のほぼ全体の埋没時の状態が写っているので、現状と比較するのにまことに都合がよい。

五重の塔燈籠の右手には、二又にわかれたツバキの古木があるが、この部分は上段池の内部であり、ツバキは池が埋まって以後に実生で生えたものと考えられる。整備の際、その根の下から石組が出土したことは、それを何よりも有力に物語っている。

そのツバキの右方向には、白く見える立石が小さく写っているが、この石はここより見出された枯滝の主となる立石であることも明らかになった。この下から多くの石組が出土して、全体で三重護岸の形式が出現したのである。なお、この上段池が埋まつたのは、西北方面の急な山畔の土が流れたためと考えられる。

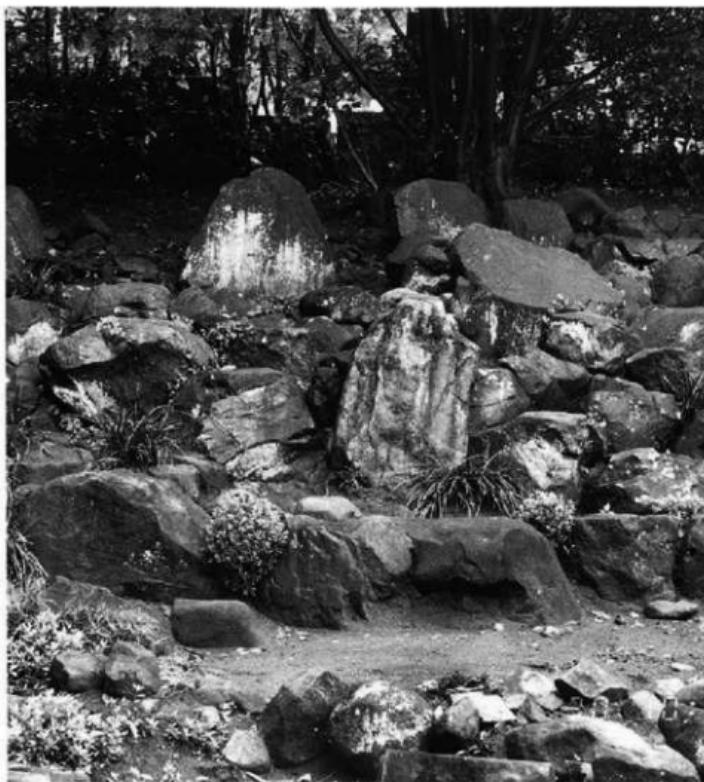
12. 北部山畔石組

本堂方向から見て、ちょうど
北部上方にあたる部分にある山
畔石組である。

上方にある山形石が、蓬萊山
を表現した石で、遠山も兼ねて
おり、蓬萊遠山石」という。

その右手は石組に動いている
ものが敷石だったので、このあ
たりは修理した。

ここで最も重要な景は、山形
石と共に、その右下にある立石
である。しかし、この石は以前
の台風で倒れたことがあり、一
応は後で復元されたのであるが、
写真で見ても右に大きく傾いて
いることが分る。

この立石は、倒れる以前に撮
影された写真を参考にして、当
初の姿に復元したので、この附
近の生石にふさわしい力強い姿
を見せるようになつた。

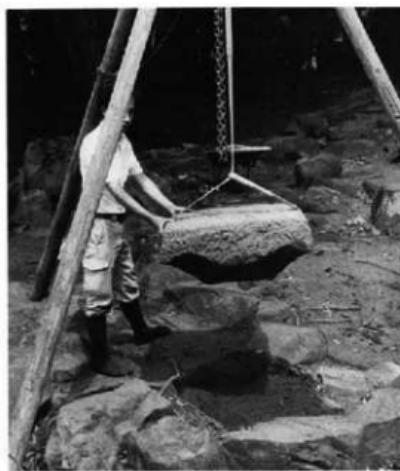
基礎に使われていた墓石材 61.6.27

を入れ、上部から順番に屋根を下ろして行つた。
最も不自然と思われた最下部は、チャーンブロックで吊り上げたが、これは何と大名などの墓塔の屋根を流用したものであつた。それは、一面が唐破風形になつてゐるので分かる。しかも、これは完成品ではなく、荒仕上の未完成品であり、おそらくは維新後、このような墓石材が不要となつたその廢材を用いて基礎としたものであろう。
修理委員会で検討の上、この塔燈籠は庭中から除き、別の場所に保存し、後に初重軸部などを復元して立てることで意見が一致した。

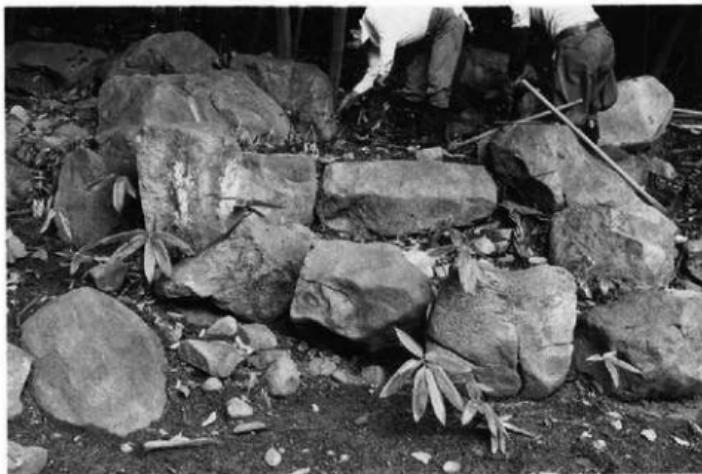
東部枯滝上段の整備 61.7.4

本庭東部山群の主要な景となつてゐる枯滝は、長い間タマザサに覆われ、まゝたくその姿さえ不明であつた。そのタマザサは実測調査の際にすべて刈り取つたが、まだその根が大量に残つておらず、土にも埋もれて枯滝の段や流れが不明確になつた。そこで、七月四日から東部枯滝の整備に着手し、当初の枯滝面を出すために土を掘り取つた。

その結果、当初の流れ上面が出土し、そこには地元産の山石と、角のとれた川石の二種類が散かれていたことも明らかになつたのである。川石はこの附近からは採ないので、かなり遠方から運んだことがわかる。二種あるのは、川石が失われたために、山石を追加したものとも考へられるが、はつきりしたことは不明である。

このような石敷きの中にも、クマザサの根がびっしりと入り込んでいたので、一応石を取り除いて根をすべて抜きとつたのである。運び出す土もかなりの量になり、一輪車で何度も往復して捨てなければならなかつた。また、最上部の石組間に生えていたアラカシも除いて石組の破壊を防いだのであつた。

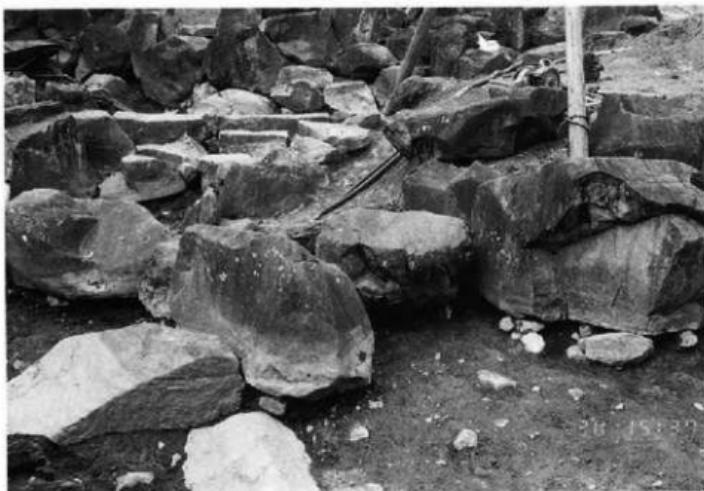
北岸東部正面護岸、復元前 61.7.30

それに続いては、本庭護岸石組の主要部というべき北岸東部にかかった。ここは舟石の近くで、北側護岸の全体からするとちょうど中央に当り、最も目立つ部分である。

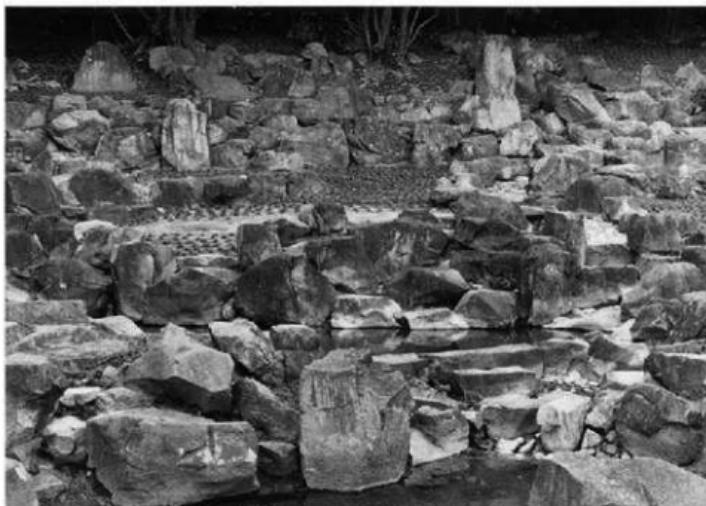
見事な造形効果を示す上段池北側三重護岸

上段池の西北より出土した枯滝は、まったく思いもよらぬ發
見であった。今はその上部を失って、五段程の水落石が残され

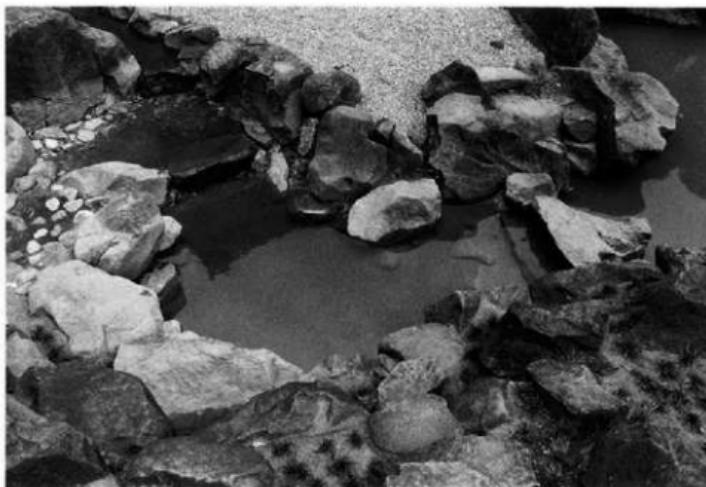
上方から見た東部小池の全景

小池にたたえられた水は、次に下段泡泉へ落ちるのであるが、その部分の構造がまた特殊である。上の写真では右手がその落口であって、ここに平天の水落石（幅八九cm、中央奥行二六cm、中央厚味一七cm）を入れ、そこから水を落している。

ただし、その水落石に対しても上部に下段池の方へ突き出すように三角状の石をかぶせて、落口を隠すようにしている。これは一見すると、小さな竜の頭のようにも見えるのであり、やはり本庭だけの創意的手法というべきであろう。

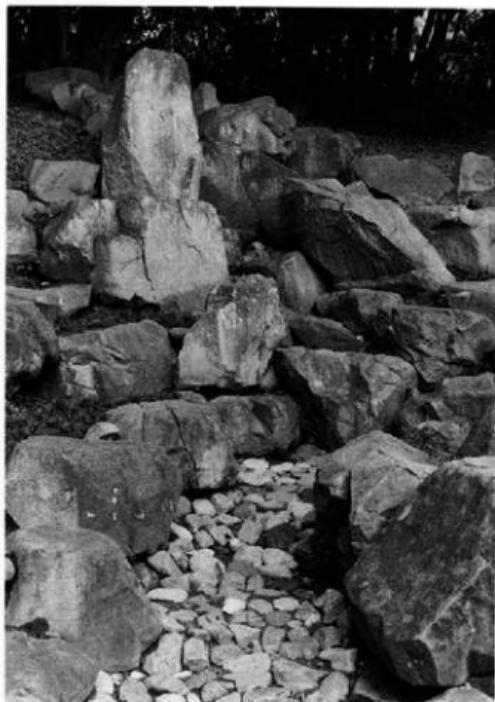
正面枯滝石組上部全景

北部山畔右手にあるこの正面枯滝は、本庭中最大の見所であり、その景色の頂点に位している。

上方には力強い感覺の石組が集団的に用いられ、そこから山畔下の上段池まで、ゆるやかな曲線を描いて枯滝が続く。まさに、全庭の主景とするにふさわしい見事な構成というべきであろう。

上部にはこの枯滝の主石であり、また全庭の中心石ともいえる堂々たる立石が滝口の左に組まれている。高さ一三六cm、最大幅八八cmの見事な立石で安定感があり、どの方面から見ても強い感覺を失わない。

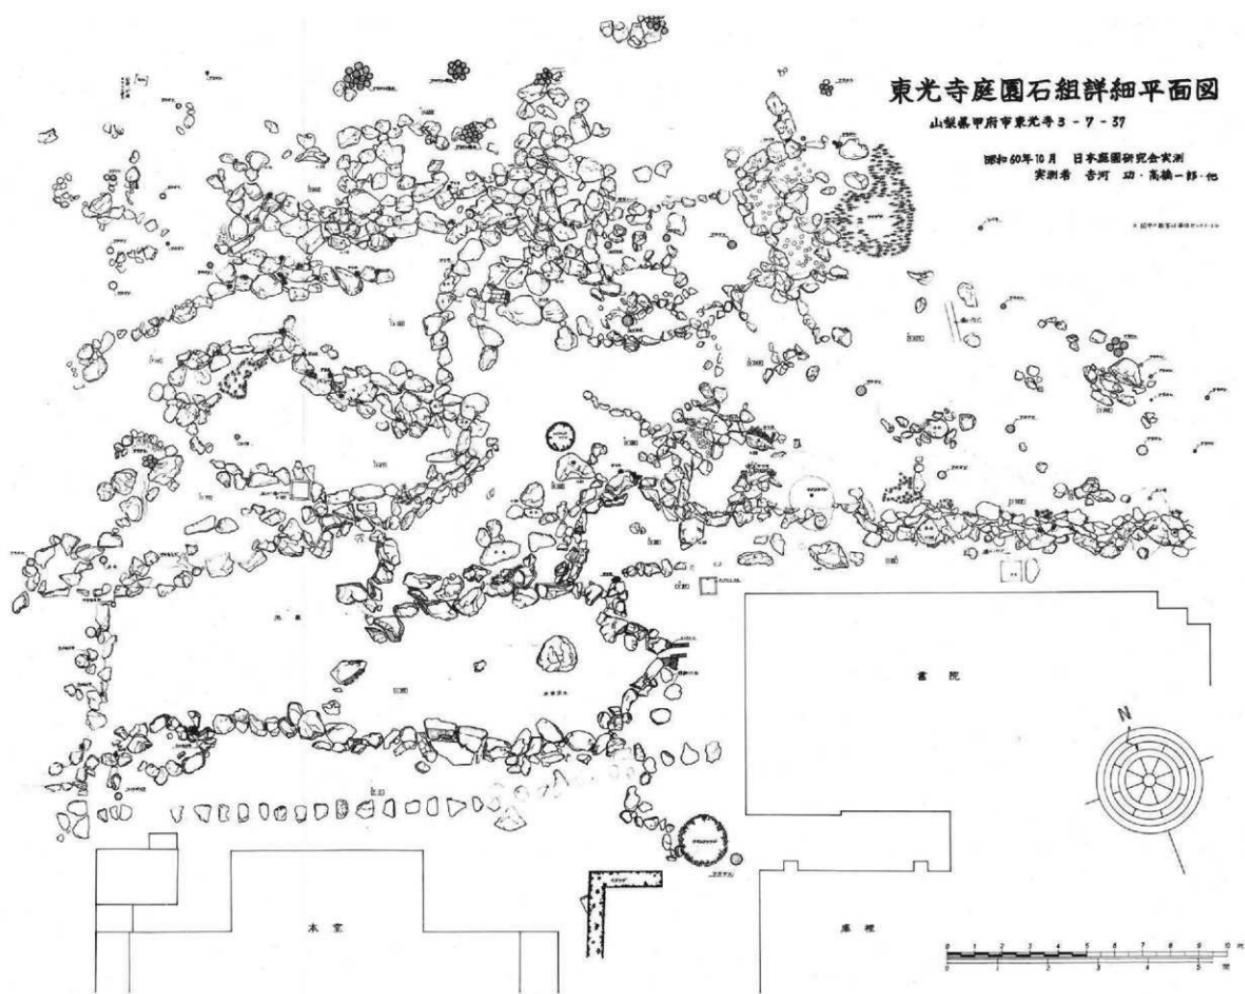
東光寺庭園平面図

昭和60年10月 日本国際研究会実測
実測者 吉河 功 高橋一郎 他
