史跡 大石塚・小石塚古墳

— 環境整備事業報告 —

1982年3月

豊中市教育委員会

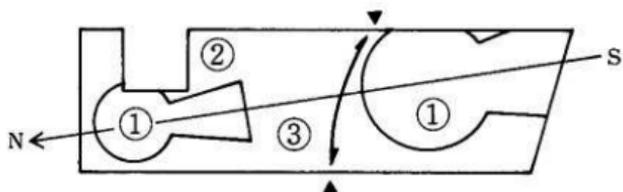
1. 保存区域：過去の遺産に対する保障区域であり  
現状維持的であり過去復元的である。  
利用行為を本質的に否定する。

2. 保全区域：過去の遺産に対する保障区域である  
と同時に将来の遺産に対する創造行為を  
裏づけている。破壊をともなわない  
利用行為を認める。

3. 利用区域：史蹟にふさわしい利用を認める区域

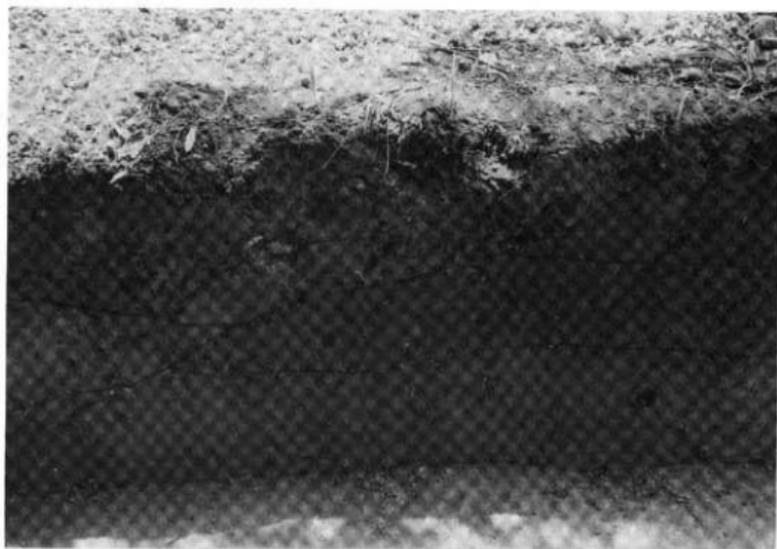
第8図 第8トレンチ 墳丘断面

○古墳築造過程における盛土の状態は、墳丘表面観察の結果によると、ある一定の統一によって、大まかな単位で土を変えて盛っているようです。一部分の断面観察ではありますが、地山を削り出して墳形を造り、その上にやや斜め方向に盛土を行い整えているようです。

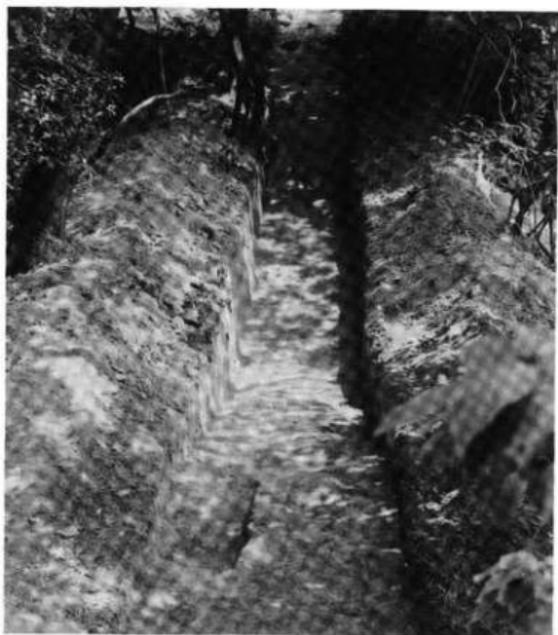
第9図 第3トレンチ 後円部東側堀状遺構

○堀も古墳を全周するのではなく、古墳の東側にだけ設けられたもので、しかも、後円部より前方部に移行するに従って規模も縮少し、東側前方部コーナーで消滅するという特異なものです。ただ、後円部背後と西側は住宅地に入るため不明です。しかし西側くびれ部においては検出できませんでしたので、後円部西側で消滅するものとみられます。したがって、堀割的な性格のものと考えられます。

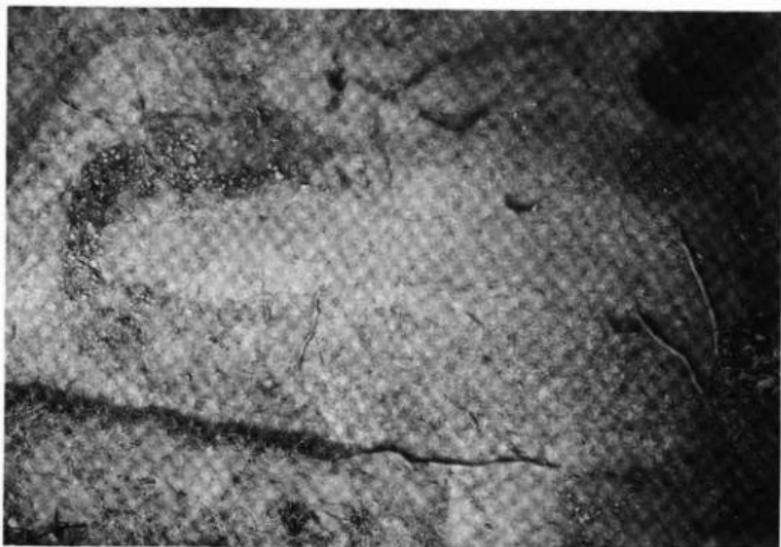
第13図 主体部 上面

そこで、棺外遺物はすでに消滅しているものの本体は完全に残っていると思われましたので、粘土をはって、若干の盛土を行って保存しました。その規模は墓坑長径7.4m、短径3.1mで、短径の両端が隅丸を成しています。埋葬施設は粘土椁で、墓坑の中央に設置されます。内部に外部と同じ土が入っており、被覆粘土上部の墓坑埋土であることがうかがわれ、したがって、棺が腐敗した際に被覆粘土が落ち込み、同じように墓坑埋土も落ち込んだものと思われます。このことにより、棺の規模もだいたい推定されます。そこで検出された平面形での規模と状態を示すと次の通りです。中軸はN-21°-Eで、棺の長さ5.3m、北側の幅75cm、南側の幅55cmで、北側が高く南側との高低差が40cmほどあります。その外側に黄白色の精質の粘土が30cmの幅で残存し、両端だけは広く50cm幅で残存していました。その粘土椁外側の長径は6.3mで、北側、南側とも幅1.3mです。その外側に赤褐色砂礫土の墓坑埋土が礫の上を覆っている状態でした。

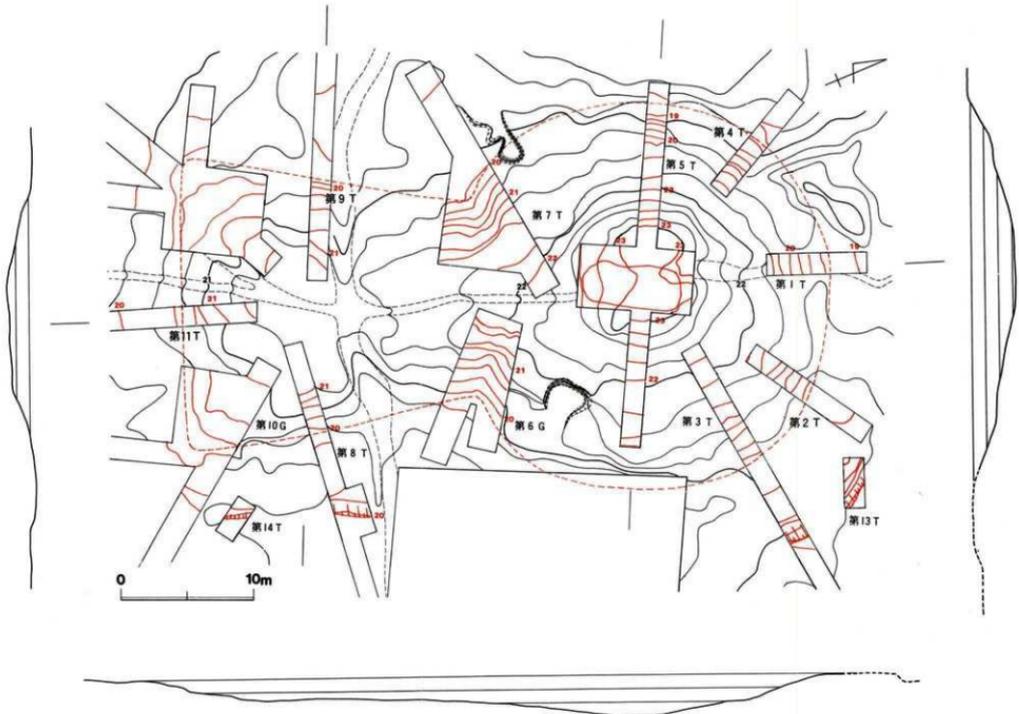
第15図 小石塚古墳 原墳丘測量図

主軸線はN-13°27'-Eで、規模は全長49m、後円部基底径29m(推定)、前方部幅21m後円部高3m(現存最高所)、前方部高1.5m(現存最高所)、くびれ部幅14.5m、後円部テラス幅2.5m、後円部中段径16.5mで、後円部墳頂平坦は主軸線より若干西よりになります。このことは、旧地形が南西方向にゆるく傾斜していることと関連して、墳丘築造の際、自然地形の制約を受けていることを示しています。

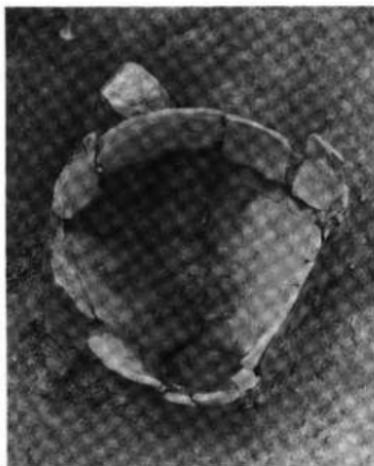
第18図 壺形埴輪出土状況

いずれも東側くびれ部より検出したものです。出土層位を異にするため、必ずしも同一個体のものであることはできません。

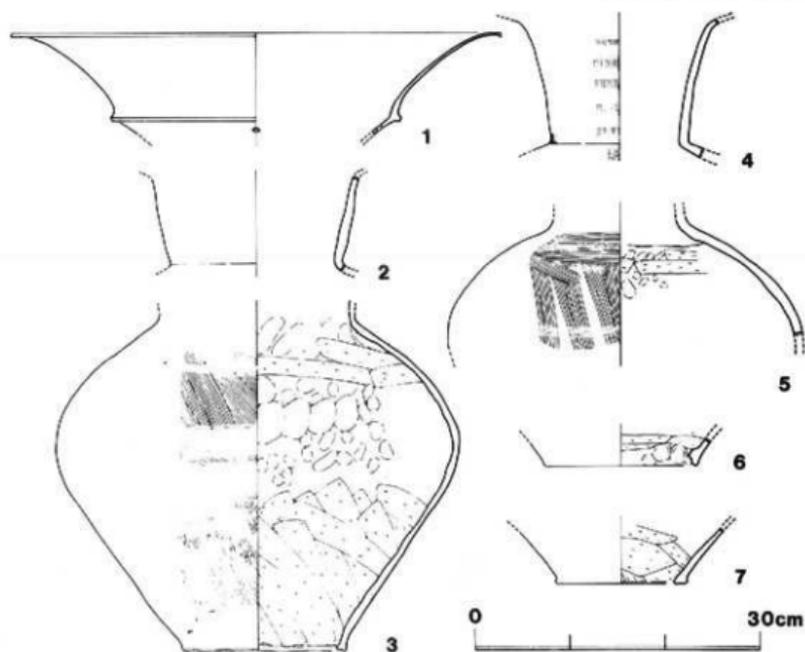
第18图 壺形埴輪実測图

1. 口縁部で、口径51.4cmを計ります。通常の朝顔形埴輪の口縁に類似しますが、器壁が極めて薄く、屈折部の下に径8mmの円形の穿孔を有します。

2. 頸部で径18.2cmを計ります。肩部との屈折部に突帯を有しない点で、朝顔形埴輪の頸部とは異なります。

3. 体部で全形の約2分の1を残存しています。肩部には張りを持ち、下半分は真直にすばまります。底部は成形時よりつくることを意図しなかったもので、孔をあけたまま輪積みを行ったと考えられます。

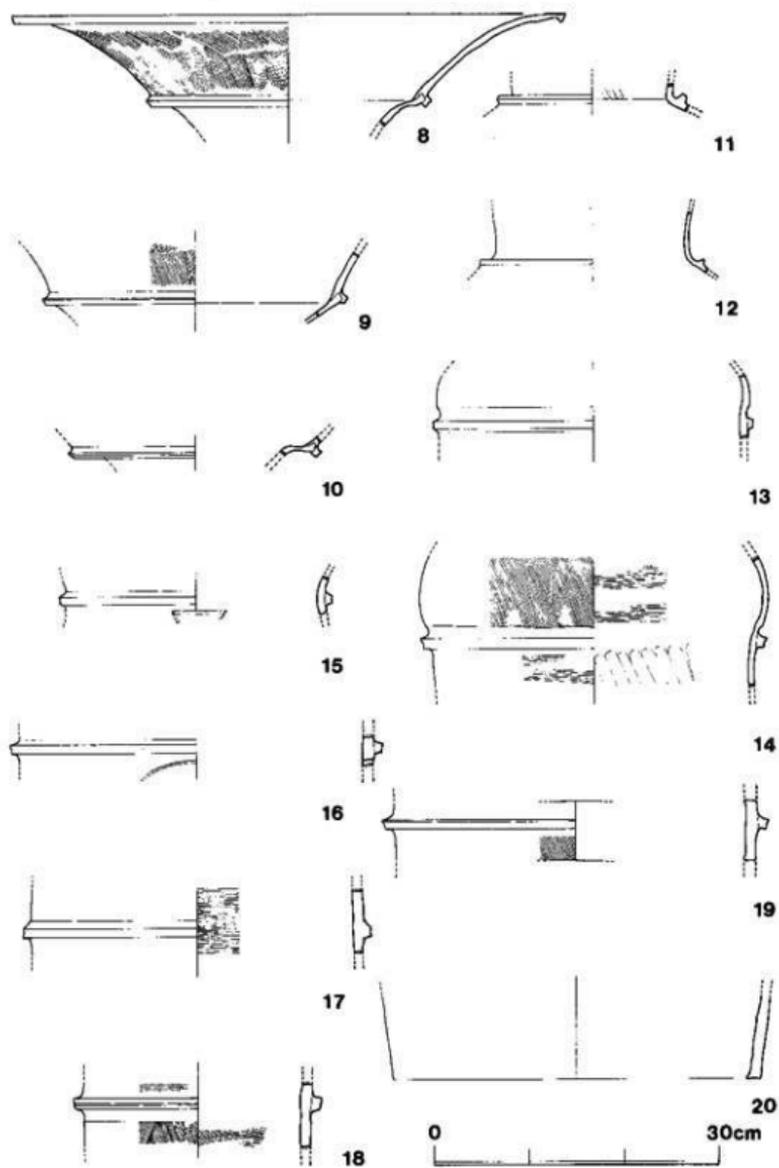
第19圖 小石塚古墳出土輪軸実測図

8~10は朝顔形埴輪の口縁部です。11・12はともに朝顔形埴輪の頸部です。肩部との境に突帯を有するが、形状を異にし、11は台形、12は三角形を呈します。また11はやや急角度で立ち上がるのに対し、12は丸みをもちます。13~15は朝顔形埴輪の肩部から胴部にかけての破片です。14・15は肩部にかなり丸みを帯び、古式の様相をうかがわせます。15は突帯直下に三角形の透孔を有し、突帯はいずれもやや下りぎみにつきます。16~20は中間段ならびに最下段の破片です。突帯はいずれも下りぎみにつき端面はナデにより凹み、透孔は19が三角形で、突帯を境として同一方向に穿つのに対して16はカーブの状態から円形あるいは半円形と見られます。
