# 新堂廃寺発掘調査概要III

大阪府教育委員会

1. 本書は、府営富田林緑ヶ丘住宅第2期（建て替え）建設工事にともなう新堂廃寺発掘調査および範囲確認調査の概要報告書である。
2. 調査は、大阪府建築都市部住宅整備課の依頼を受けて大阪府教育委員会が実施した。
3. 調査は、大阪府教育委員会文化財保護課技師 小浜成が、平成10年7月24日から実施し、併せて概要報告書作成に当たり、平成11年3月31日に終了した。
4. 本書に使用した方位は、座標北を示し、標高はT.P.で示している。
5. 本書に使用した座標は、国土座標第VI座標系に基づいている。
6. 遺物写真は、阿南写真工房に委託した。
7. 現地の調査および遺物整理の過程で、以下の方々のご教示・ご援助をいただいた。記して、感謝の意を表します（敬称略）。  
猪熊兼勝・岩永省三・上田睦・上原真人・大脇潔・小倉徹也・小沢毅・北野耕平・金田章裕・近藤康司・斎部麻耶・柴原永遠男・佐藤隆・清水みき・清家章・十河良和・趙哲済・坪井清足・東野治之・花谷浩・菱田哲郎・広瀬和雄・藤井利章・藤沢一夫・藤田憲司・松村憲司・宮本佐知子・森郁夫・山下隆次・山中章・山中一郎・吉川真司・揖河泉古瓦研究会
8. 調査の実施に当たっては、富田林緑ヶ丘住宅の方々をはじめ、大阪府建築都市部住宅整備課、富田林市教育委員会など多くの方々のご協力をいただいた。深く感謝の意を表します。
9. 本書は、第1・2・3・4・6章を小浜が、第5章第1節を堀大輔（京都大学大学院聴講生）が、第5章第2節を岩戸晶子（京都大学大学院）が分担執筆し、編集は小浜が行った。

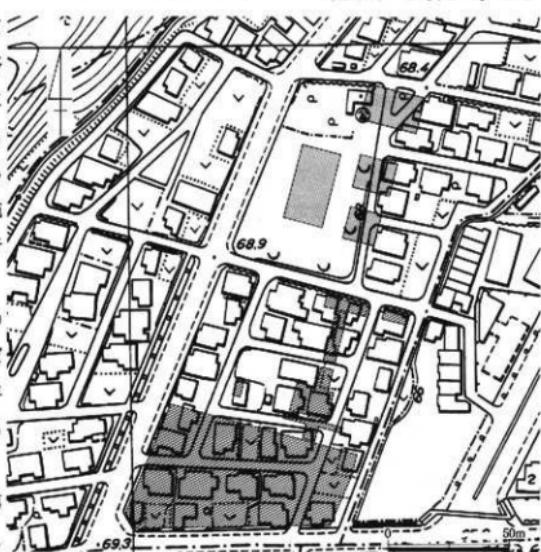
第1図 主要伽藍と調査区

新堂廃寺は大正年間より古瓦が出土することが知られ、石田茂作の『飛鳥時代寺院址の研究』に紹介されたことにより、広く存在が認められるようになった。その当時、新堂廃寺周辺は一面水田風景を残しており、かつて主要伽藍が存在していた地区はわずかながら方形壇状の地形が残っている状況であった。1959年、当地域（現富田林市緑ヶ丘）に「府営富田林北住宅」の建設が計画されたことにより試掘調査を行った結果、瓦積基壇の一部などが確認された。これを受け、翌1960年、周辺約3,500m<sup>2</sup>の全面発掘調査を行った。この調査によって、南北に連なる白鳳時代の3つの建物とその西側の奈良時代の瓦積基壇建物を確認した。そして、本府建築部との協議の結果、伽藍の主要部分を広場として保存することとなった（第1図）。しかし、結果的にこの保存区域には主要伽藍の東半が含まれておらず、その東半部分はすでに住宅が建設済みであったために未調査のまま今日に至ることとなった。

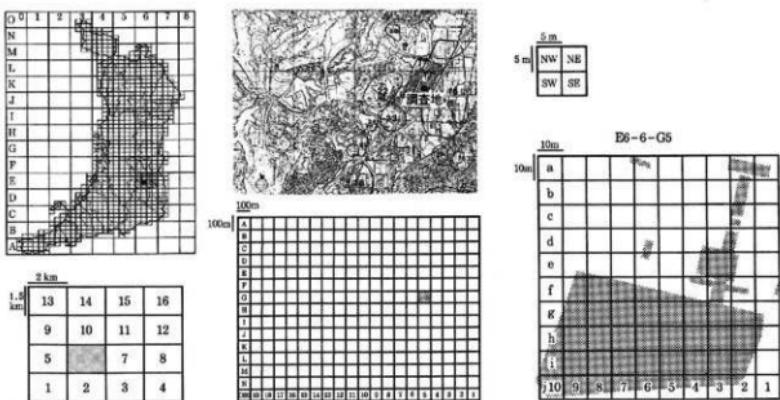
第2図 地区割表示図

寺域南側の、住宅建て替え工事にともなう調査区においては、国土座標軸第VI座標系を基準線とし、大阪府全域を共通の方式で区割できるように、大小I～Vの5段階の区画設定を用いている。第I区画は1/10,000地形図を、第II区画は1/2,500地形図を利用し、第III区画は第II区画内を100m単位で区画、第IV区画は第III区画内を10m単位で区画するものである。そして、第V区画は第IV区画内を5m単位で4分割するものである。その結果、この新堂廃寺の調査区は、E6-6-G5-1～10-NE・NM・SE・SWのメッシュを設定し、調査を行った（第2図）。

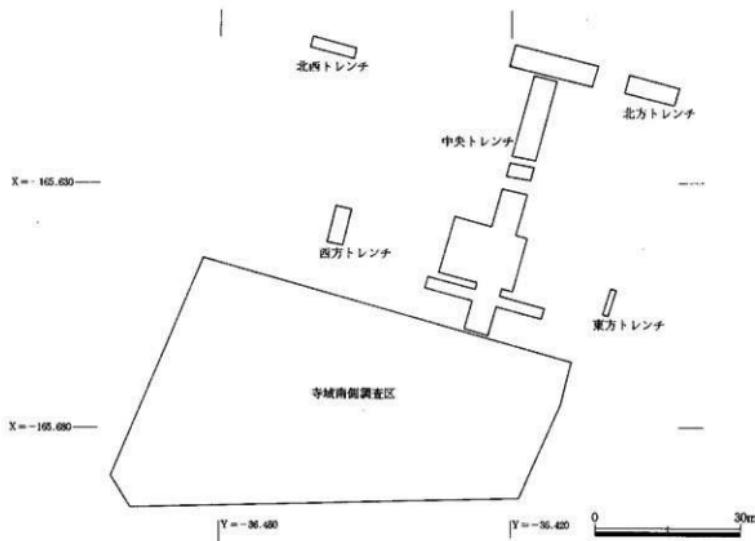
第3図 調査区設定図

寺域の範囲確認調査に関しては、南限を確認することが目的であるため、伽藍配置を考える上で、1959・60年の調査で明らかになった建物のうち南北に連立する3棟の建物を重視し、その3棟の建物の中軸線を南側に延長して、この中軸線を中心幅5mの中央トレーンチを南北長約55mにわたって設定した。そして、調査の進展に応じて調査区の拡張や追加トレーンチ（北方・東方・西方・北西トレーンチ）の設定を行った（第3図）。なお、中央トレーンチについては、南北に長いため、調査上、推定中軸線を5m間隔に区切り、北から順にA～L区とし、さらにトレーンチの頭文字のアルファベットTを付し、TA区などと呼称することとした。

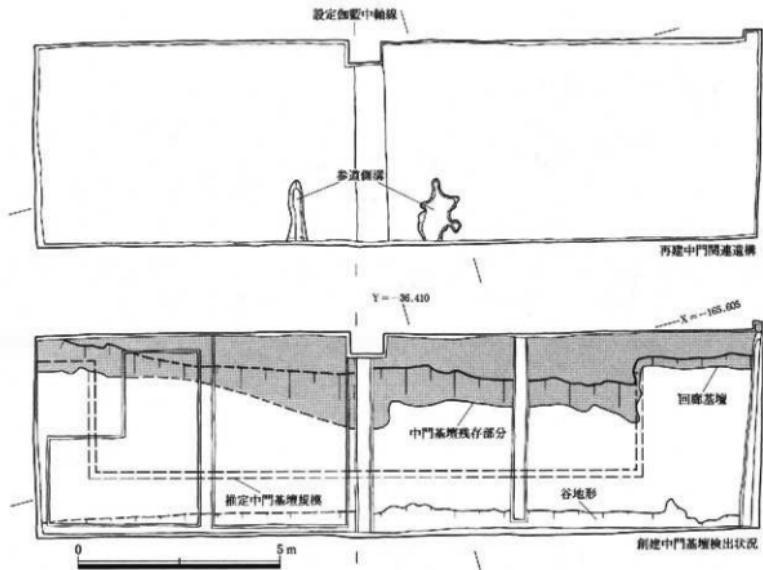
第5図 中門遺構変遷図

創建期 回廊から南側に張り出す基壇のうち東半分を面的に検出した。しかし、基壇裾はかなり損壊を受け、張り出しの原形をとどめていない状況であった。

基壇の張り出しの原形をとどめていないと判断した根拠として、①基壇が東側に取り付く回廊の南辺から南に、良好な部分で約1.5mしか張り出しておらず、基壇上に建物を想定する場合、張り出しの度合いが小さすぎること、②周辺にこぶし大強や人頭大弱の川原石や凝灰岩痕跡が認められ、基壇化粧材として用いられた可能性があるものの、基壇化粧が原位置をとどめていない状況であること、③雨落溝の痕跡も認められなかったこと、などが挙げられ、基壇裾は結果的にかなり損壊を受けて北側に後退してしまったと考えざるを得ない。

この基壇残存部分は、上面に一部盛土が認められるが、大半は地山を削り出している状況で検出している。しかし、残存基壇高が約0.4mと低く、削平度が大きいことから、後述の回廊と同様、地山上面に数層盛土をした後に削り出して成形している可能性は高い。

粘質土で整地を行い、基盤面を形成した上に構築したものである。しかし、南端の基壇土はほとんど残っておらず、後の建て替え時か、それ以前に既に損壊を受けていたと推定される。この基盤形成の行われた範囲を示す境界線を調査区内で検出している（第5図下）。この境界以南は、中門創建段階では、谷地形の湿地状態のまま放置されていることが判明した。

中門基壇の造営時期は、残存基壇部分周辺から飛鳥時代の軒瓦が比較的まとまって出土している（第6図）ことから、中門に葺かれていた可能性が高く、創建期に遡る可能性が高い。

中門の規模は、推定中軸線と中門の東側に取り付く回廊との距離が約6.7mであることから、東西幅は約13.4mと想定できる。南北長は、現状では復元不可能である。

再建期 中門以南を整地し、南門を造営する際には、中門は再建されたと考えられる。このことは、この際の整地土が、創建中門基壇を埋め尽くすまでに盛られており（第19図参照）、この上面で参道側溝と捉えられる遺構が検出されたことからも明らかであろう。ただ、再建後の中門に関して、基壇および礎石などの痕跡はまったく認められなかった。

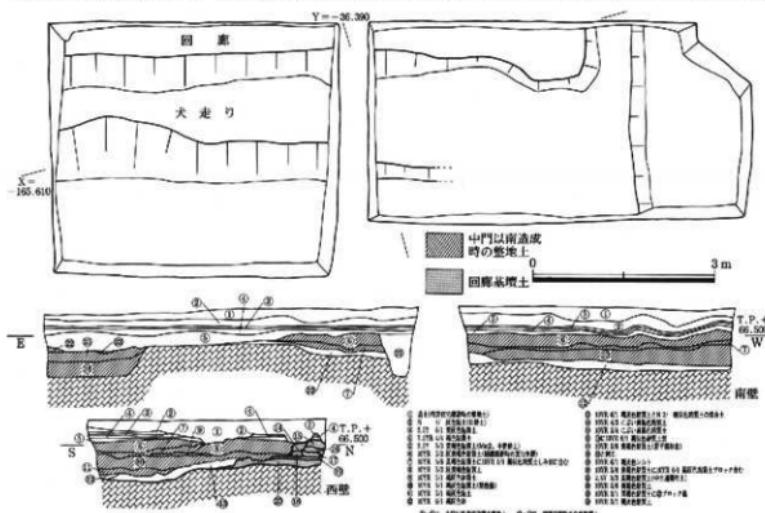
第7図 回廊創建面平・断面図

北方トレンチにおいて、中門に取り付く回廊のうち東側回廊基壇の南辺部分と回廊廃絶時の大量的瓦を検出した。検出した回廊は、中門を検出した調査区での回廊と連続するものであり、中門と同じく創建期に遡る可能性が高い。建築的には礎石立建物であろうが、現状は大きく削平を受けており、上部構造の痕跡はまったく残っていないかった。また、東に向かって傾斜する地形環境の中、水田化が中世より進められているため、東側ほど中世耕作土による削平度が大きく、回廊上面および廃絶時の瓦群が東半ではほとんど残っていない状況であった。

残存する基壇高は、良好な西側で約0.4mである。また、幅約0.7~1.0mの犬走りを形成していたと考えられる。雨落溝の痕跡はなく、南側斜面に自然排水していた可能性が高い。

また、創建回廊は、中門東辺から東へ長さ約18.0m付近で北に曲がる可能性があり、調査区内で検出した地山削り出しの東傾斜の段差によって、これ以東にはのびないことが考えられる。

回廊基壇は、断面観察から、ここでは地山削り出しではなく、地山上に褐灰色シルト・黄褐色粘質土・褐灰色粘質土・にぶい黄褐色粘質土などを、版築状に盛土した後に、削り出して成形している（図版八-5）ことが明らかである。また、回廊には基壇化粧の痕跡は認められず、当初からなかったと考えられる。

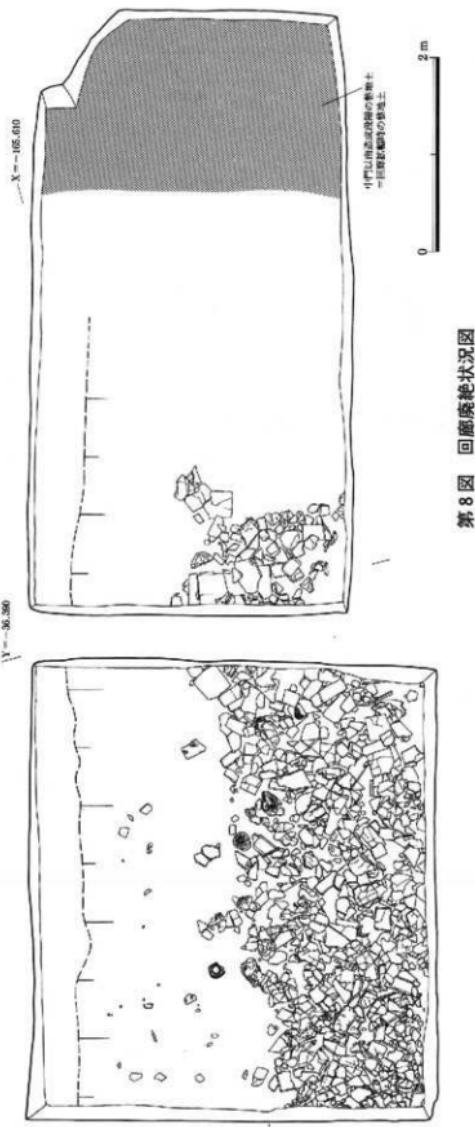
第8図 回廊廻地状況図

この調査区内で認められる整地には2時期あると考えられる。一つは、瓦片をわずかに含む黄褐色粘質土（地山土の二次移動）などを用い、回廊基壇前面を一部整形するもので、創建時の整地である。もうひとつは、上述の東傾斜の段差を埋める整地であり、灰色粘土・粘質土・黒褐色粘質土・黄褐色粘質土の順に積んでいる。これらの整地土は、後述する中門以南のぬかるみを埋め立て、中門を再建・南門を建立する際のものと土色および堆積順が同一であることから、中門再建・南門建立段階の整地といえる。この整地は調査区のさらに東へ続くことが明らかであり、回廊ひいては伽藍域内を拡幅した可能性を想起させる整地状況である。

廃絶時の瓦群には、山田寺式軒丸瓦・川原寺式軒丸瓦・平城宮式軒丸（6304系）・軒平（6664系）瓦が含まれており、古い瓦も再度利用しながら、8世紀前半まで葺き替えられていることがわかる。その後、回廊は瓦を葺き替えることなく廃絶したと考えられる。

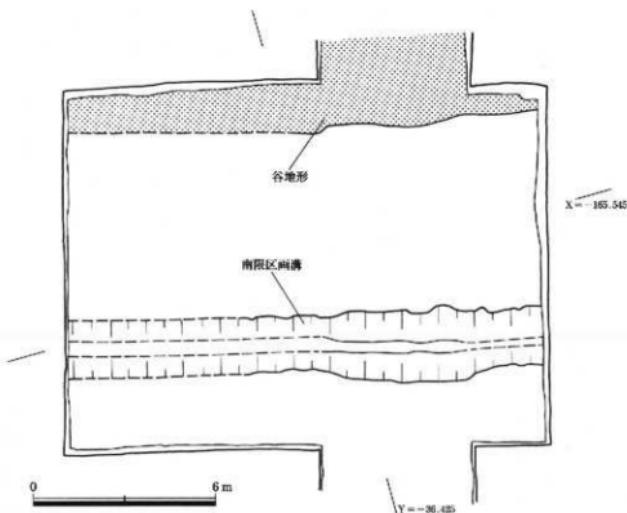
第9図 南門造営以前の遺構平面図

南門造営以前の遺構 南門建立以前の遺構として、東西方向の一直線の溝が存在する。溝埋土と基壇構築土との関係（第12図、図版六下）から、南門建立以前と特定できる。幅は約2.0m前後、深さは約0.7mである。この溝は東方トレンチおよび西方トレンチでも確認しており（図版八-1・2）、少なくとも東西に約60mはのびていることが明らかである。なお、この溝は、幅が西方が広く、東方が狭く検出しているが、それは東側ほど削平を大きく受けているためである。

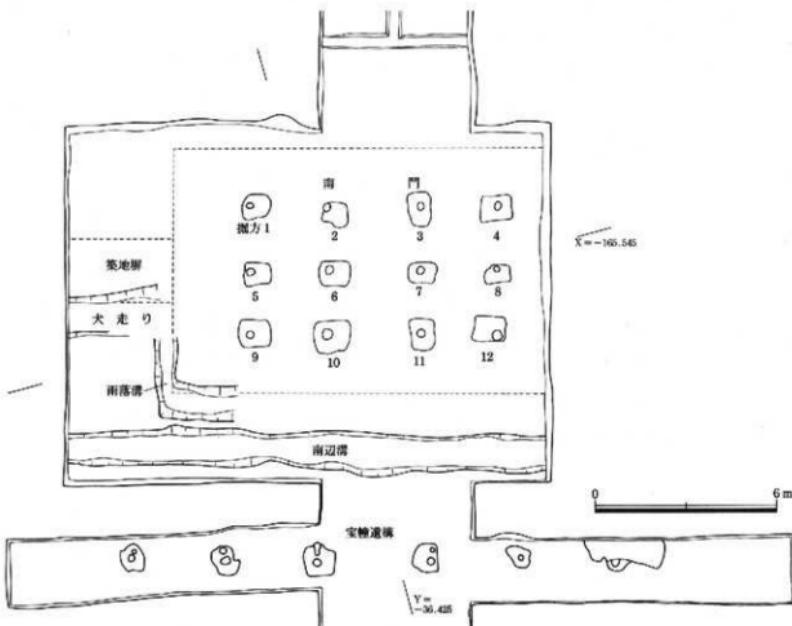
第10図 南門・築地塀・宝幢遺構平面図

南門は、東西3間・南北2間の東西棟の掘立柱建物である。桁行中央間が約3.0m、両脇間が約2.4m、梁行が約2.1m等間である。正確な尺度論は、中心伽藍の今後の調査も含めて考えないといけないが、一尺が約30cmとすると中央間10尺・両脇間8尺・南北間7尺等間の寸法を採っているといえる。中央間を広く取っ

ている事実は、この掘立柱建物が三間一戸の門として典型的な構造をもつことを示している。なお、柱間の広い中心の6個の掘方には、柱芯痕跡の下に鶴尾片を礎板代わりに転用しており（第13・14図）、柱間の広い南門の中央を構造上強固にする意図が働いた結果だと考えられる。

南門の前面で6本の柱の掘方を検出した。この掘方は約3.3m間隔の11尺等間で、柱芯痕跡が東西方向に一直線上に並び、南門の柱列と平行している。各掘方に柱芯痕跡をもち、単独に存在することから、幢竿支柱ではなく、幢竿そのものを据える掘方であり、宝幢遺構の可能性が高いと考えられる。ただ、幢竿は儀式の際に立て、儀式が終わるとはずすのが通常であるため、芯痕跡をもち抜き取り痕跡のない当遺構に関しては、一種の柵列とみる可能性も残る。

規模は、柱掘方から求めた中軸線および棟柱筋と基壇南西隅から、基壇の東西幅約13.4m、南北長約8.2mと推定できる。

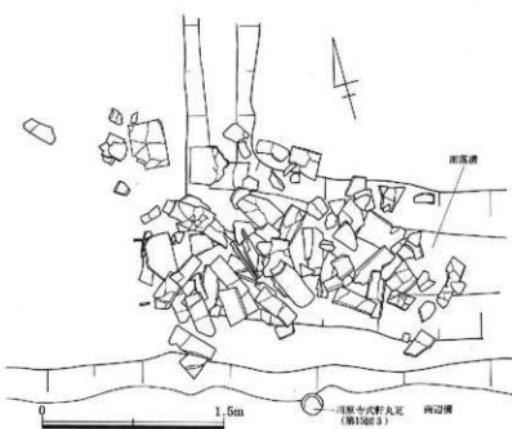
第11図 南門南西隅瓦崩落状況図

この南門南西隅の基壇土が残る地点で、廃絶時の瓦が崩落したような状況で見つかった（第11図）。崩落した瓦落ちのうち、上部は廃絶以後の土地利用によって攪拌を受けているが、下部では丸瓦や平瓦・駿斗瓦などがほぼ完形に近い状態で出土した（図版八-3）。また、駿斗瓦は、3～4枚が重なった状態で出土しており、崩落状況を良好に示している。そして、これらの崩落瓦群を取り上げた結果、下層から南門南辺および西辺雨落溝を検出した。

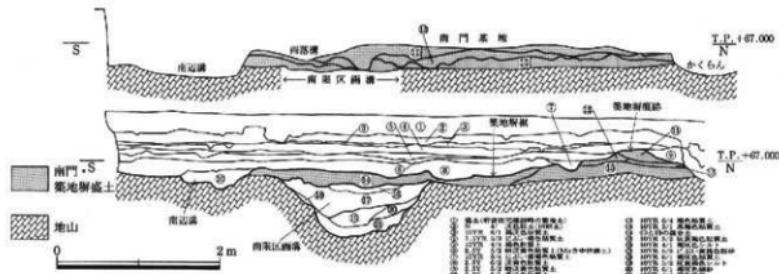
第12図 南門基壇・築地塀と南限区画溝相関断面図

を得ない。しかし、南門の南西部のみかろうじて基壇土が残存しており、黄褐色粘質土・黒褐色粘質土・黄褐色粘質土の順に積まれていた（第12図）。おそらく版築を意識した盛土であろう。

②南門基壇と同時造営（第12図）である築地塀の構築途中に行なわれた地鎮に用いられた土器師3点の年代が7世紀末葉であること、③さらに中央間の両柱掘方6個の礎板に転用された鶴尾が7世紀中葉のものであること、④南門に伴うと考えられる南門南辺溝の中から川原寺式軒丸瓦片IIA09型式が出土していること、などが 第13図 鶴尾片をもつ掘方断面ある。これらを総合的に判断すると、南門の建立は7世紀末葉以降で、かつこれから大きく隔たらない時期に行なわれたとみるのが現段階では妥当である。ただし、今後大量の遺物整理を行う過程で、もう少し厳密な時期を特定でき、修正をする必要が生じるであろう。廃絶の時期に関しては、南門を壊す遺構の年代によって下限を決めるべきであり、周辺遺物を検討していない現段階では、厳密には不明といわざるを得ないが、崩落状況を示す丸・平瓦および周辺から出土する軒瓦が8世紀前半のものまでに限られることから、以後瓦の差し替えが行われることなく、耐用性の弱い掘立柱建物ということもあり、おそらくは8世紀末葉頃までには廃絶していたのではないかと考えられる。

まりは南門の中央の棟柱列と同じライン上に位置しており、南門の南北辺中央に取り付く築地塀の痕跡と見て間違いないであろう。また、土層の連続性から南門基壇構築と一連の作業で造られていることも明らかである。また、築地塀構築の途中で土師器を3個伏せて置いた状態（図版八-4）があり、地鎮など儀礼的行為を行っていたと考えられる。

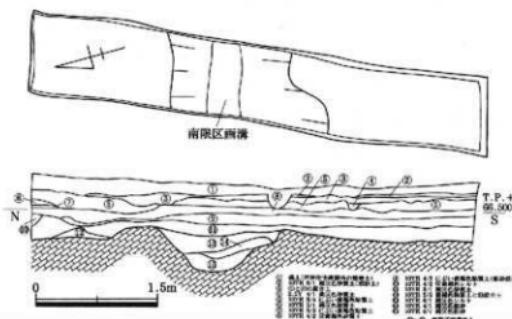
第17図 東方トレント平・断面図

この溝の埋没時期は出土遺物（第16図）から7世紀中葉と推定できる。結果的に南門が上層に位置すること、溝が一直線でかつ伽藍と平行すること、伽藍の東西幅とほぼ同一になることなどから、寺域の南限を設定する溝であり、おそらく主要伽藍造営の時期に南限を画し、かつ北西からの雨水を排水する機能を持たせた溝であったと考えられる。そして、新堂廃寺が主要伽藍を造営するときに、すでに南門建立を予定にいれて寺域を決定していたことが窺える。

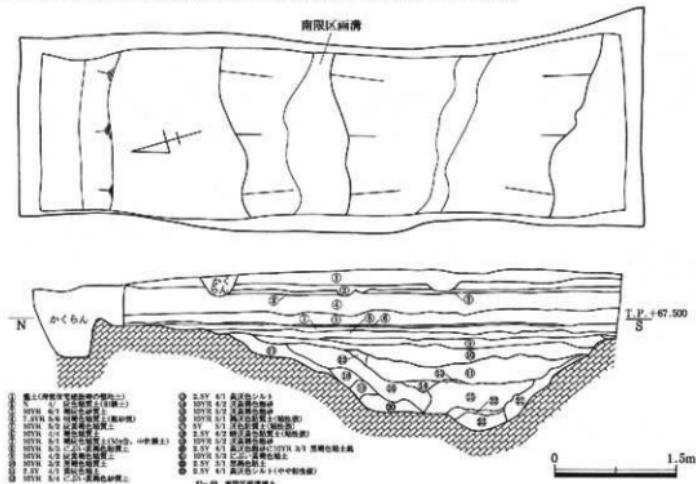
第18図 西方トレント平・断面図

なお、西方トレントは、南門西側で検出した築地塀の延長線上にあるが、近代水田耕作による削平が大きいために確認できず、築地塀がどこまでのびるかは不明である。

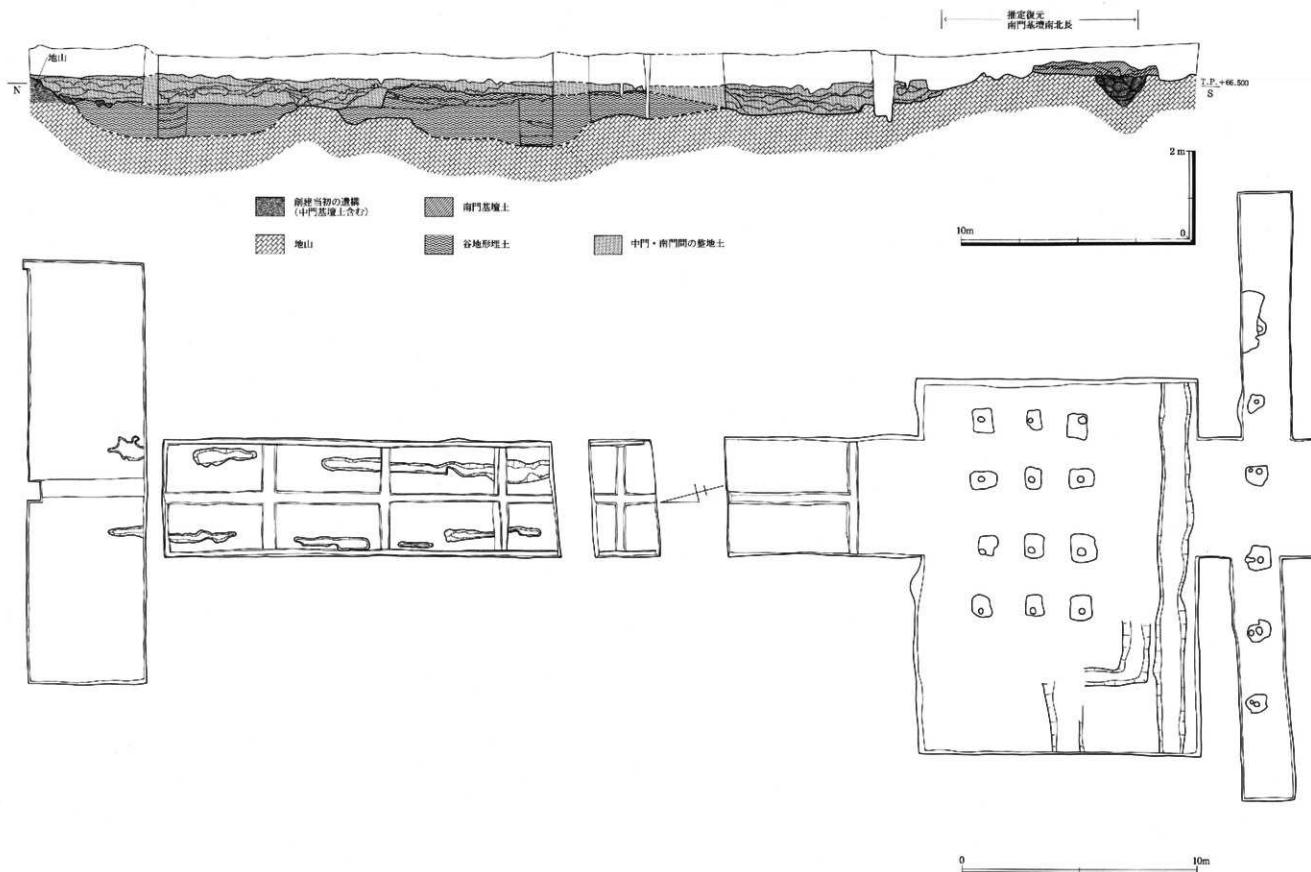
第19図 南門造営後の遺構面および中門・南門間整地状況断面図

また、この中門基壇は、南側張り出し部分が谷地形の肩口からやや内側にまで入りこんだ状態で建っていたと考えられる（第19図参照）。つまり、基壇南端は、谷埋土の砂層上面に砂混じり

中門・南門間の谷地形内は、砂やシルトが厚く堆積した後に、ぬかるみ状態を示す黒色粘土が最上層に堆積している。この上層を灰色粘土・粘質土で盛り、さらに、黒褐色粘質土と黄褐色粘質土を幾層にも層状・ブロック状に積んで埋め立て、最終的にぶい黄褐色粘質土で整地して、水平地盤面を調整しているものと考えられる。

みとれる。そして、中門南面から南門北辺まで、南門造営時に谷を完全に埋め立て、整地をして地盤を上げ、参道を造っていることが判明した。参道面は、上面が中世に削平されており残存状況はよくないが、推定伽藍中軸線の

両側に平行する溝が一本ずつ見つかってことから、これらの溝は参道の両脇に掘られた側溝であると考えられる。参道幅は約2.5～3.0mはあったと推定される。

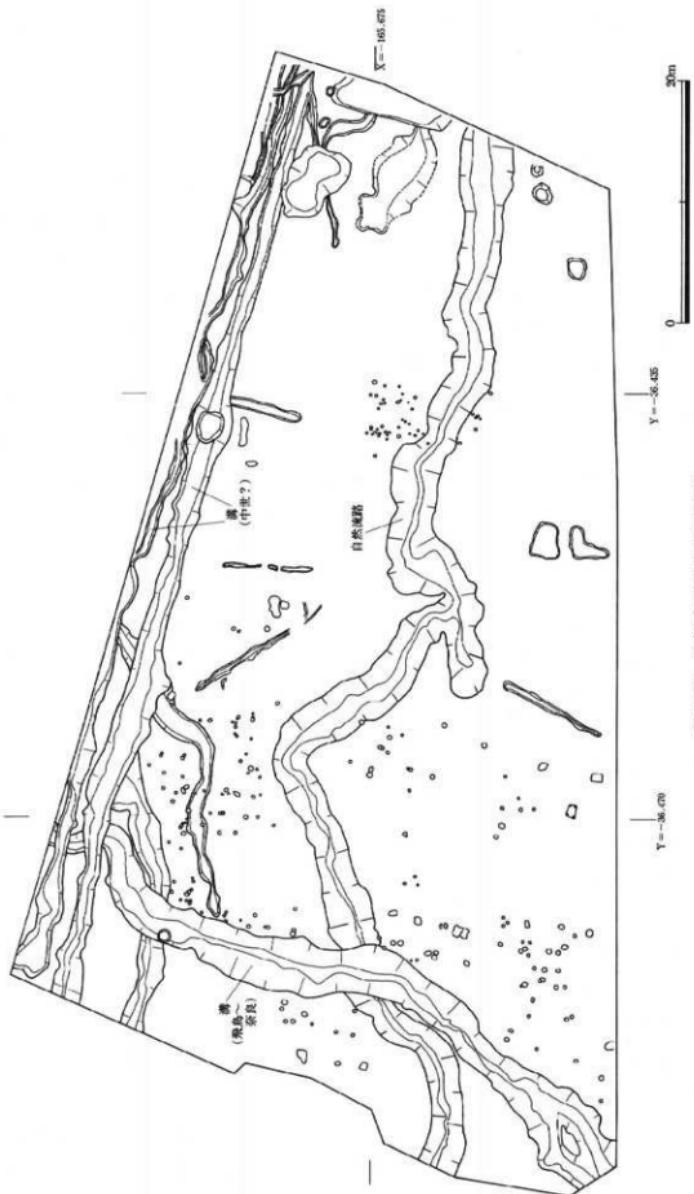
第20图 寺坡南侧调查区平面图

寺域の南側の調査によって、新堂廃寺造営以前の旧地形がかなり明確に推定できるようになった。つまり、調査によって検出した遺構面は、中位段丘上および一部存在した低位段丘上を、中世時の水田化にともなう大規模開発によって、広範囲に整地が行われた結果、形成された平坦面であることが判明した（第20図）。

造営以前から存在していた遺構として確実なのは、調査区の中央を西から東方向に流れる自然流路である。この流路は、西側に存在する羽曳野丘陵が形成する谷地形に起因している。この流路内からは、繩文土器・弥生土器片や石器類がわずかに出土しているのみであるため、新堂廃寺造営前には既に埋没していた可能性が高い。また、これより以南の、調査区南東部では、南東方向に2m程の落差をもって傾斜していく地形を形成している。このように、新堂廃寺造営以前の当地は、西側の羽曳野丘陵から東側に派生する丘陵部が、細長く舌状に何本も張り出す、起伏の多い地形であったといえる。

新堂廃寺造営に伴う可能性の高い遺構としては、調査区西端をほぼ南北方向に走る溝である。この溝は幅約5.0m前後、深さ約1.8mを計る。下層は砂・シルトの流水堆積層であるが、上層は大量の土器・瓦を含む暗褐色粘質土および黒褐色粘土層である。この溝からは、数百箱にのぼる遺物が出土しており、詳細な掘削時期・埋没時期の検討は今後の遺物整理を待たねばならないが、包含遺物は、飛鳥時代から奈良時代までではば取まるようである。

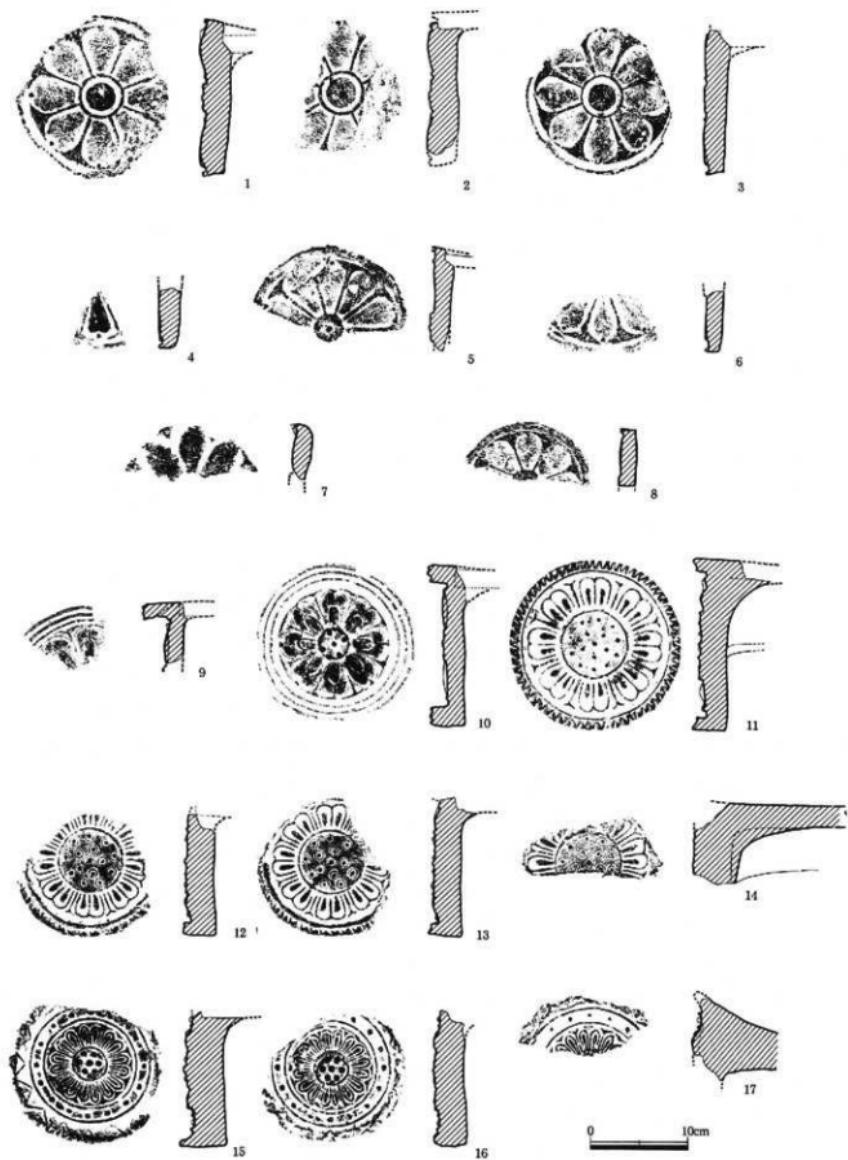
第21図 出土主要軒丸瓦型式一覧

I A02 中房周溝に大きな範傷がない段階のものと、ある段階のものとが存在する。また、丸瓦接合技法に2種が確認でき、I A02-i（第21図-1、図版九-1）、II A02-ii（第21図-2）として区別する。02-iは接合に際し、丸瓦の広端凹面側を面取りするのに対して、02-iiは無加工の丸瓦を接合する。前者には範傷のないものとあるものの両者が含まれ、後者は範傷のあるものだけなので、i→iiの時期差と捉えられるが、資料数が少ないと同時期の工人差である可能性も否定できない。なお、両者に共通する技法上の特徴として、瓦当裏面下半の外周を強くユビナデすることが挙げられる。このユビナデは、二本の指で裏面と側面の角をつまむようにして施されている。

I A03 02によく似るが、弁の膨らみが02に比べて小さいことで識別できる。この03の範を彫り直したものが02である可能性が指摘されており、事実双方とも、中房を挟んで対置される間弁に一対、直線上に乗らないものがあるなど、酷似するといってよいが、改範を是認する積極的根拠は見いだせなかった。現況ではむしろ別范と見ておくべきであろう。丸瓦接合技法には2種がある。03-iは丸瓦凹面側を面取りし（第21図-3、図版九-2）、03-iiは無加工のままである。今回の出土資料では、裏面はともに不定方向のナデで平滑に仕上げているが、既往調査では下半外周にユビナデを施すものが出土している。

I A05 丸瓦凹面側を面取りして接合する（第21図-5、図版九-3）。丸瓦無加工のものも報告されているが（井西1998）、今回は確認できなかった。四天王寺と同范の可能性が指摘されているが（上田1998）、未確認である。

I A13 素弁10葉で、1+4の蓮子をいびつに配する。瓦当裏面下半外周をユビナデする。丸瓦接合技法は明らかでない（第21図-6、図版九-4）。

ため、外縁破断面には外傾の接合線が現れる（第21図-9、図版九-7）。外縁内面においてこの接合部を無調整のまま放置するため、この部分での剥離が顕著である。このような状態の外縁はII A08には認められず、技法的特徴と認めてよいと思われる。丸瓦の接合はいわゆる歯車接合である。丸瓦端面の切り欠きの形状は、従来三角形のものが認められていたが、今回の資料には四角形ないし台形のものがある。切り欠きの幅は、1.5~2.0cmと大きい。

II A08 瓦当完形の個体を含め多数出土した（第21図-10）。弁央に軸線をもたないことで範種の区別がされてきたが、わずかに表されていることが判明した。裏面は丁寧なナデで平滑に仕上げられ、下半外周のみヘラケズリされている。接合は歯車接合で、丸瓦への切り込みは07同様である。また、この型式に関して興味深いのは、外縁の三重圓文を挽型によって施文していることである（図版九-8）。その根拠として、①圓線の「山」の中心にごく浅い溝が走る。これは両側の「谷」を削り出した際の粘土が「山」にかかり、中心部分のみかぶらなかつたためであり、軒平瓦の型挽き重弧文によく見られる現象である。②外縁頂部からおよそ7mm下の内外面に、挽型端部のアタリと見られる段差が残る。範端であれば内面には現れないはずである。③1回転目より2回転目の挽型の當て方が浅かったため、「谷」底に部分的に段差が生じている個体がある。この段差はオーバーハングしており、垂直方向に抜き取る範の産物ではあり得ない。④回転方向の擦痕がのこる。この①~④が常にひとつの個体中に認められるわけではないが、実見したほとんどの個体にそのいずれかが認められた。このことから、仮に範にも重圓文が彫り込んでいたとしても、事実上挽型によって施文されていたと考えられる。なお、この挽型施文によって、外縁の高さにも各個体で若干の差異がある。挽型には複数種あるようである。

II A09 瓦当径や蓮子配置のほかに、面違鋸歯文が中心から見て右下がりであること、外縁の内側に凸線がめぐることがII A11と見分けるポイントとなる。接合は歯車接合で、丸瓦を四角形ないし台形に大きく切り欠く（第21図-11）。なお1点のみ、無加工の丸瓦を瓦当粘土に置いた後、凸面側の接合線を棒状工具でタテに突きつぶす特殊な例がある（図版九-9）。

II A11 面違鋸歯文は左下がりで、鋸歯文の内側には平坦面が巡る。丸瓦の接合技法から3種に細分が可能である。11-iはユビで接合溝を作り無加工の丸瓦を差し込む（第21図-12、図版十-1）。11-iiはユビで作った接合溝に三角形の切り欠きの歯車接合を行う（第21図-13、図版十-2）。したがって、丸瓦の切り欠きに瓦当側の粘土が完全に食い込まず、歯車接合の効果を半減させている。切り欠きは幅が1cm以下と小さい。11-iiiは横置台一本作りである（第21図-14、図版十-3）。今回出土の資料による限り、11-iとiiの間に明確な範傷の多寡は認められないが、この2種とiiiとでは、明らかに後者の方が範傷が増えている。なお、この型式は前回までの報告で、中房と内・外区の文様のズレによってa~cの3タイプに分けているが、接合技法との関係は明らかにできなかった。資料数が少なく断言できないが、次のIV A12と接合技法のバリエーションが一致し、かつ酷似することからこれと同時期のものであると考えたい。

文数や、珠文と鋸歯文の位置関係が一致せず、別範と認められる。この型式にも3種の接合技法が確認できた。12-iはユビによる接合溝に無加工の丸瓦を差し込む（第21図-15、図版十一-4）。12-iiはユビによる接合溝に三角形の切り込みの歯車接合を行う（第21図-16、図版十一-5）。歯車の効果が十分發揮されていないのはIIA11と同様で、切り欠きもまた同様に小さい。12-iiiは横置台一本作りである（第21図-17、図版十一-6）。iiiは瓦当中央を貫く大きな範傷をもつが、iとiiはこれがない段階のものである。

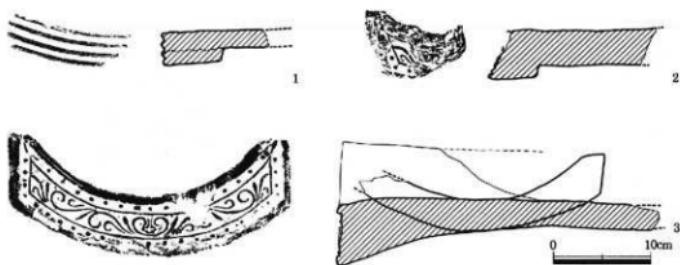
第22図 出土主要軒平瓦型式一覧

II B 重弧文軒平瓦は破片のものが多く、観察分類に特に慎重さを要すると思われるため、今回詳しくは述べないことにする。気づいた点を挙げておくと、頸部の接合において、平瓦凸面にヘラによるヨコ方向の沈線を5～6条入れるものがあること、頸を貼付した平瓦の広端に薄い粘土板を足して瓦当としたものがあること、などがある。後者のような作り方をする理由については、頸部の複合線が瓦当面に現れるのを防ぎ、かつ頸粘土の接合を補強するためと推測する。

IV B04 6664系であるが、拓本の比較によれば平城宮・後期難波宮ともに同範関係は認められない。今回出土のはほとんどは曲線頸であるが、1点のみ浅い段頸のものが出土した。

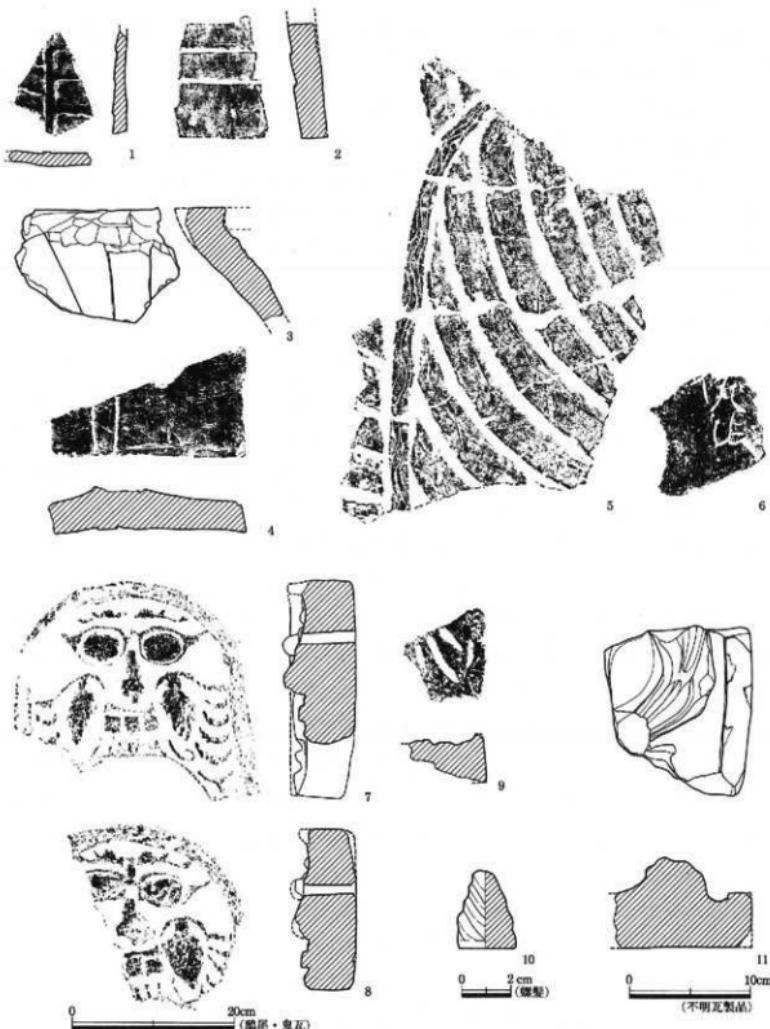
第24図 鶴尾・鬼瓦・螺髪・不明瓦製品

1は胴部・縦帯・鱗部を含む尾部に近い破片で、幅0.7cmの縦帯を軸に胴部と鱗部の段が互い違いに配され、ともに正段型である。胴部・鱗部ともに厚さは1.3～1.6cmと非常に薄手の作りで、6世紀末とされる飛鳥寺西門所用の鶴尾と酷似し、7世紀初頭の最古式の鶴尾と考えられる。

2は左・右両側面の胴部下端の2片が出土したうちの一つである。灰白色を呈す。厚さ3.2～3.5cmと比較的薄手で、幅3.7～6.6cmの段を逆段型に作る。両片とも上辺は降棟基部を差し込

頂部（3）・鰐底部（4）は灰色を呈し、焼成は堅緻である。他に同一個体と思われる腹部などが2片ある。幅1.5～2.5cmの低く平坦な縦帯を持ち、胸部・鰐部内外面の段はいずれも正段型で、互い違いに配される。鰐部は腹部の取り付け部から外側に撥状に広がる。これらの特徴から7世紀中葉のものと考えられる。

南門の柱掘方からは礎板に転用された状況で出土し、頭部・脊稜・胸部・縦帯・鰐部・腹部を含む左側面の大部分が残る。5はその一部である。胸部長は58cm、頭部・腹部幅は復元幅で約50cm、復元高は97cm（現存高84cm）である（第23図）。胸部・鰐部外面には正段型を削り出す。胸部の段は縦帯の上方に巻き込むような形をとり、鰐部の段とは連続しない。幅2.0cm前後の断面方形に削り出した縦帯には三条の波状文、断面蒲鉾形の脊稜には火炎文もしくは波状文らしい沈線をヘラ描きしている（図版十一左下）。表現は比較的稚拙である。鷲尾の縦帯に手描きで施文する例には、福岡県堂かへり窯出土鷲尾の忍冬唐草文がある。頭部に近い側面には降捺用の弧形の透かし穴が上方に向かって斜めに穿たれ、その下方では胸部下端に半円形の抉りがある。後者は取っ手もしくは鷲尾の固定に関わる用途が考えられる。

また腹部には下端に蝶羽の拌みの瓦をはめ込むための半円形の抉りのほかに、円形透かし穴もあり、後者の右上部に文字がヘラ書きされていた（6）。読みの試案としては「頂□（張カ）」が挙げられる。頂には「瓦製品」などの意味があるが、非実用的な文字でもあり、確定はできない。後者の文字はかなり崩れており、不確定要素を含む。胸部の段のあり方は古式の様相を呈すが、やや厚手であることから7世紀中葉のものと考えられる。

7・8のタイプの鬼瓦は寺域内外から計3個体分が出土した。うち1点は左下部を欠くがほぼ完形である。長さは26.5cm、幅約27.0cmで、突出した外縁と鬼面を持つ。鬼面は稚拙な表現であるが、巻き毛の配置や外縁のあり方、抉りの作り方、珠文をもたない点などは平城宮式鬼瓦、特に奈良時代前半のものと共通する点が多い。共伴した平城宮式軒瓦が概ね平城宮瓦編年の第二期にあたることもそれを傍証する。再建時の建物に使用されていた主体の鬼瓦であろう。

9は右下部1片が出土した。外縁と三本の巻き毛基部が残る。これは『富田林市史』に掲載されたものと同型式で、これもやはり奈良時代の作と考えられる。

〔螺旋〕10の1点のみの出土である。範型による成形で、底径2.4cm、高さ3.3cmの円錐形である。底部に穴はなく、ほぼ平坦である。〔亀田1998〕によると、丈六仏に伴う螺旋の範疇に入ると思われる。

〔不明瓦製品〕11は厚さ4cm前後の盤面に、削り出した低い外縁と筋骨隆々とした腕の一部が表現されている。裏面・側面は丁寧にヘラケズリされ平坦である。文様部分は範によると推定されるが、指や細かいへら工具で整形を加えている。長谷寺法華説相図中の仁王像の表現とも

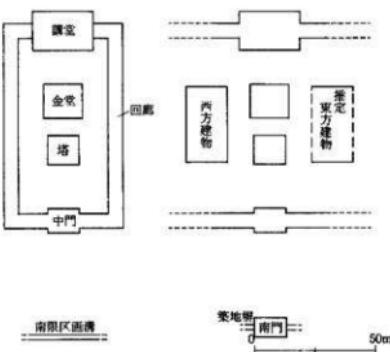
第26図 伽藍復元図

新堂廃寺は、創建当初、中門・塔・金堂・講堂を南北に一直線上に建て並べる四天王寺式を基本とする伽藍配置をとっていたことがわかった。ただ、第1節で述べた基壇状遺構が、非機能的な中門に対する実用的な東門である可能性も残ることから、新堂廃寺独特の伽藍配置をとることも否定できない。

旧地形図を見てみると、主要伽藍がおさまる北半の方形壇南辺中央付近に中門は存在し、南門は長方形区画の南辺中央に位置している。さらに、中門・南門間には、周辺には見られない細長く直線状の田地があり、参道側溝を検出したことからも、道路状痕跡をとどめていたと見ることができる。また、検出した回廊東辺をもとに反転復元を行ったが、講堂に取り付く伽藍に復元した地形的根拠としては、講堂と北辺東側回廊の基壇の痕跡と思われるような、湾曲した畦畔が残っていることを指摘することができる。検出した創建回廊の東端を北にのばすと、北半方形状壇のはば東辺にあたることも示唆的である。これらの検討から、新堂廃寺は当初から四天王寺式の伽藍配置であった可能性は高い。なお、塔・中門と南門は造営時期が異なるものの、すべて東西幅約13.4mの同一規格であり、長期間にわたる統一的な建築設計があったことを想起させる。

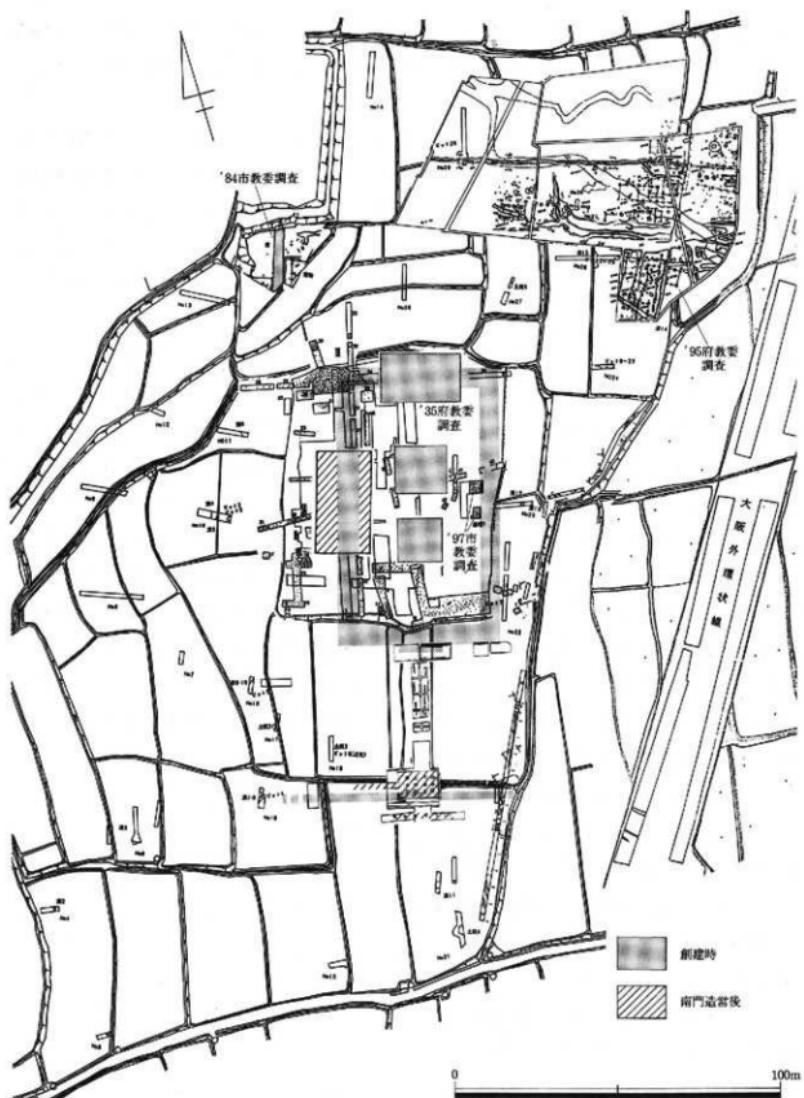
第27図 旧地形図と調査成果

1959年段階の旧地形図を基に、今日までの主要な調査成果を当てはめてみると、新堂廃寺の寺域は、旧地形とかなり整合性をもって遺構が広がっているといえる。つまり、寺域周辺の畦畔は伽藍配置と方向を一にしており、推定講堂跡から南門までの南北長約150m、東西幅約80mの長方形区画をもつことが看取できる（第27図）。そして、その長方形区画を画するかのように、南限区画溝や1984年市教委調査の南北溝が存在することは、両遺構が寺域の造営に大きく関わっていることを示している。

なお、西方建物の南北辺から中軸を設定し、東に延長すると、長方形区画東辺で不自然に張り出す部分が認められる。これを建物基壇痕跡と見ることもでき、伽藍の復元を試みる時、示唆的である。
