大阪府埋蔵文化財調査報告2000-1

新堂 廃寺

—府営住宅建て替えに伴う遺物整理報告—

大阪府教育委員会

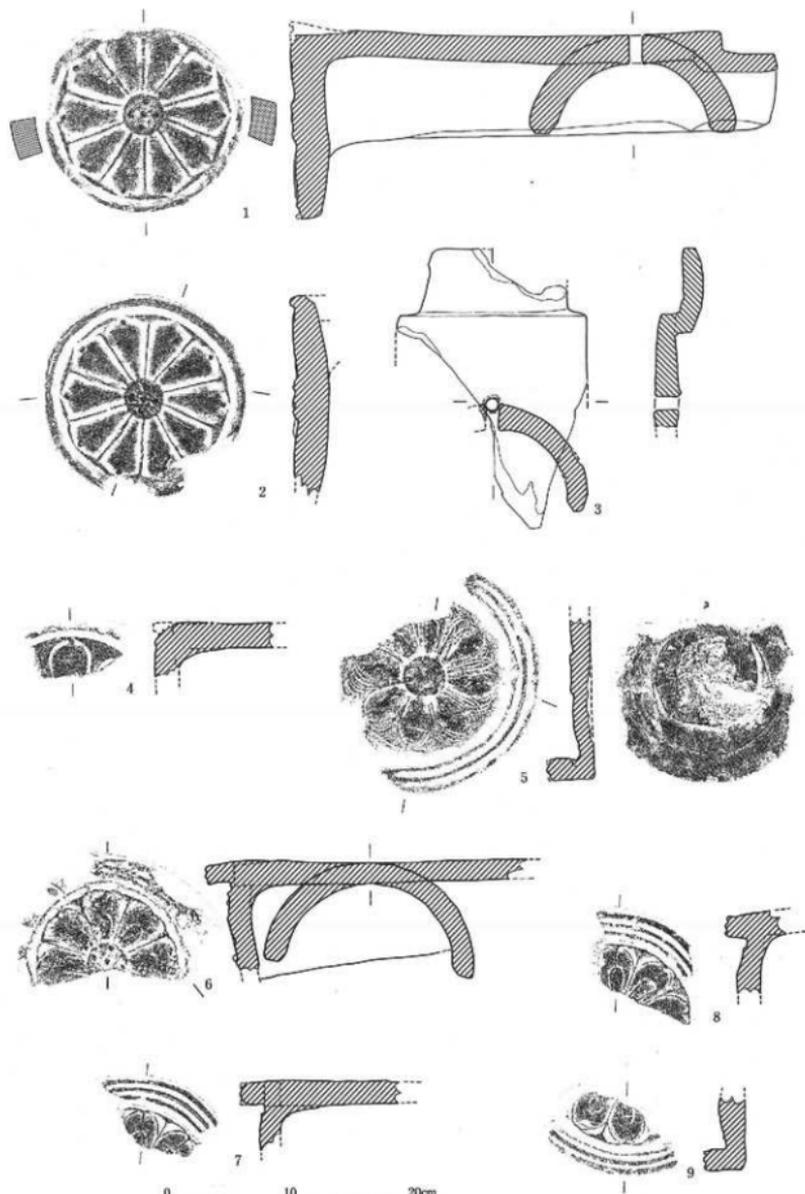
第4图 59年度調査出土軒丸瓦実測図 (大阪大学保管)

I A04型式（1、2）（1）は完形で出土し、接続する丸瓦は有段式である。色調は灰白色を呈し、胎土は長石と黒色砂粒を含み、焼成はやや軟質である。瓦当直径は約15cmで瓦当取り付け

位置から段部先端までが約27cmを測る。段部先端から5～7cmの位置に径約1cmの釘穴が穿たれる。丸瓦は円柱形の型木を使用し、先に型木の上に粘土紐を積み上げて段部を成形する。その後、粘土板を貼り付けて筒部を成形する。段部凹面はヘラケズリとナデが観察される。(2)の丸瓦との接続技法はg技法である。色調・胎土・焼成については(1)と同様である。丸瓦(3)は、円柱形の型木を使用するのは(1)と同様であるが、先に型木に粘土板を巻き付け、先端の粘土を折り曲げその上に段部を成形する。段部は粘土紐で積み上げて成形し、凹面はヘラケズリ、ナデが観察される。色調・胎土・焼成は(1、2)と同様である。段部先端から12cmの所に釘穴が穿たれている。(井西)

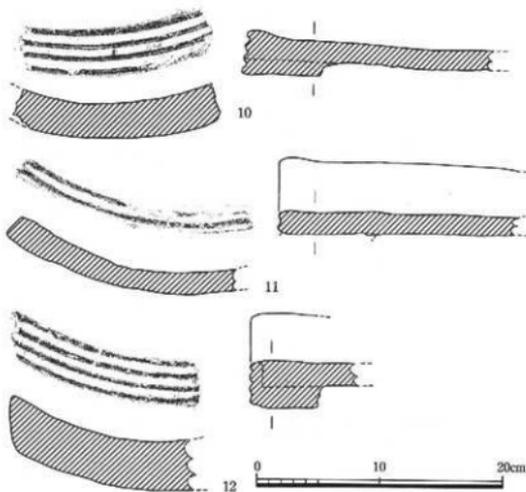
第5図 59年度調査出土軒平瓦実測図(大阪大学保管)

【軒平瓦】(第5図)(10)～(12)

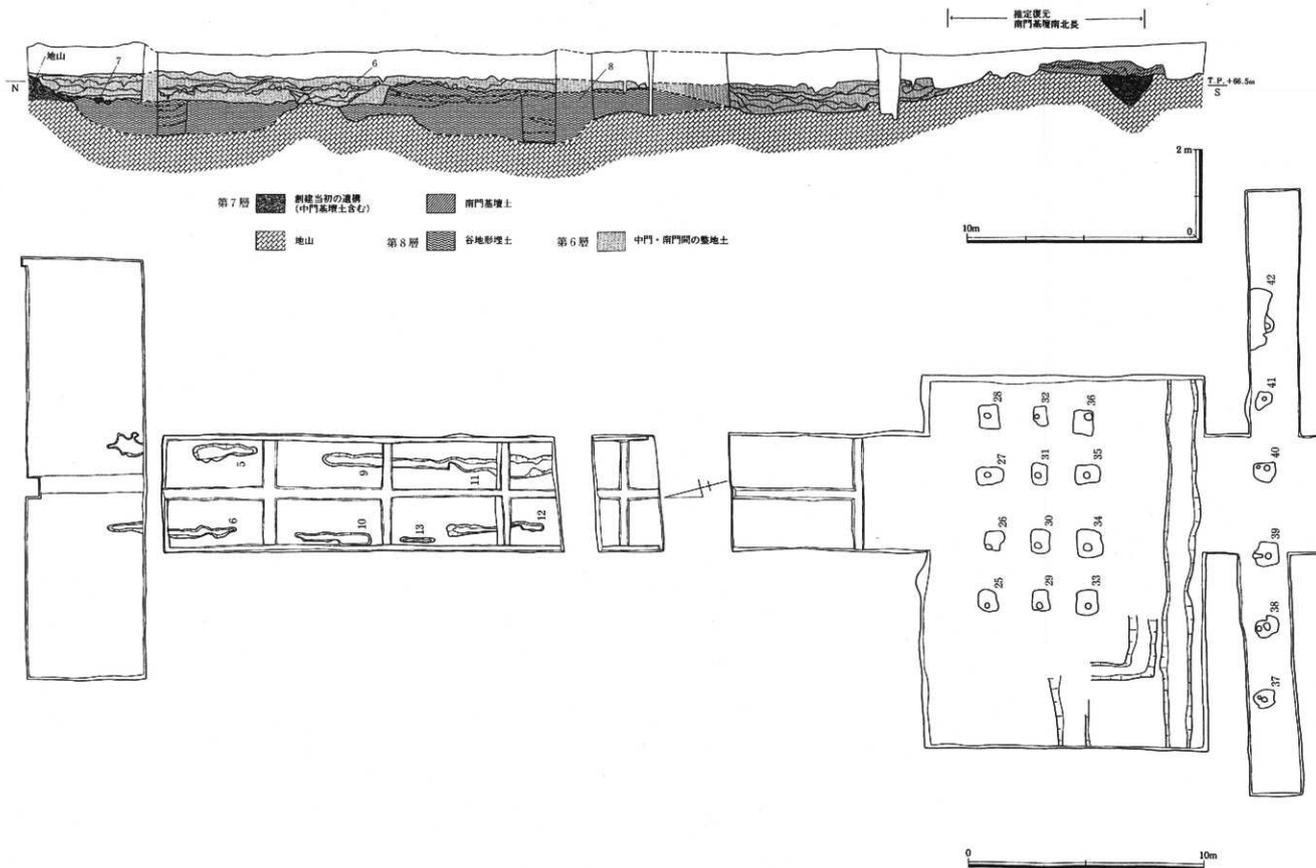
第9図 A～C区、遺構全体図・断面図 (98021)

第7層 創建時整地土 98年度市教委調査区の南半で確認した。谷埋積土である砂層上面に砂混り粘質土による整地を施したもので、中門基壇築成の基盤層を形成している。

北肩から15m以南の谷埋積土上層が、植物遺体を含む軟弱な粘土であることを考慮すると、北肩から10mの段差以北の平坦面は、中門建設以前に谷の軟弱な粘土層を一定範囲除去し、下層の砂層を露出させるために人為的に行われた地業である可能性がある。この層の上面からは飛鳥～白鳳時代のものと考えられる瓦片が、層中からも瓦片や土師器、須恵器の細片が少量出土しているが、明確な時期のわかる資料はない。ただ、奈良時代に下るものはないといえる。

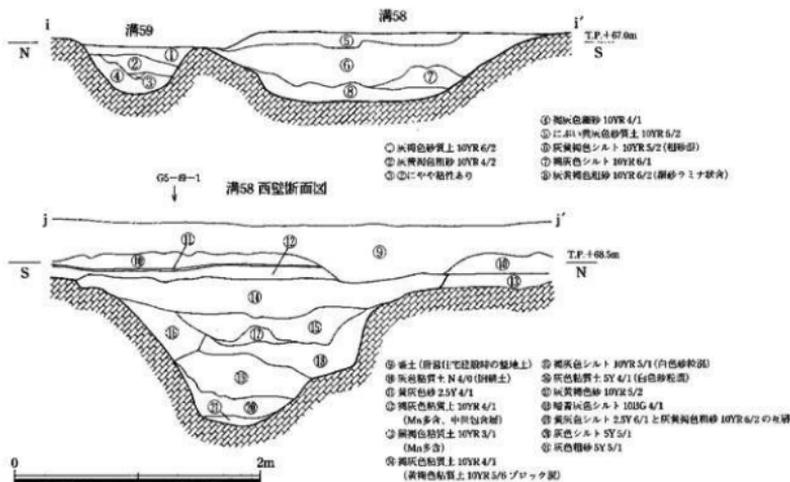
第29図 G区、溝58・59断面図 (98021)

東西溝58・59 (第29~33図・図版16、21~24) 溝58はE6-6-G5-g3~f9区で検出した。主軸方向はE17°Nで、新堂庵寺の主軸に直行してほぼ一直線に伸びる溝である。幅1.5~3.0m、深さ0.6~1.2mを測り、断面形は逆台形ないしV字形を呈する。検出延長は約80mある。覆土は8層に分層できるが、粗砂とシルト・粘質土の互層であ

り、流水と滞水の繰り返しを示している。粗砂層には地山の粘質土に由来する偽礫が多く含まれており、水流の強さを物語っている。多量の瓦、土師器、須恵器、黒色土器等が出土した。北側に平行して規模の小さい東西溝59があるが、溝58との新旧関係は明確ではない。溝59は幅1.0~2.5m、深さ0.4mを測り、断面形はU字形を呈する。出土遺物は溝58と同様である。

出土遺物から見てこれらの溝は寺院に関係する遺構と考えられる。埋没時期は平安時代に求められる。開削時期は確実ではないが、南門整備前に寺の南限を区画し、寺域西側からの排水機能を持っていたと考えられる東西溝53が埋め立て整地されており、その代替施設として開削された可能性は充分考えられる。溝58覆土からは須恵器(57~90)、土師器(91~127)が多量に出土し、黒色土器(128~130)も出土した。土師器の皿(91、97、98)は底部に墨書が記されている。溝59は溝58に比べ遺物の出土量が少ないが、須恵器(131、132)、土師器(133~138)とともに黒色土器碗(139)も出土した。

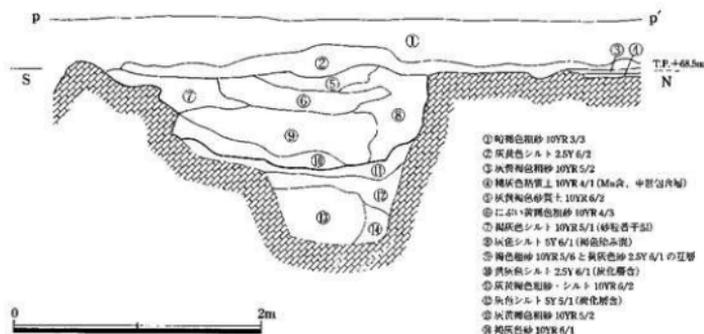
第37図 G区、溝84断面図 (98021)

溝84 (第37図・図版17) E 6-6-G 5-f 7-g 9区にかけて検出した、北東から西に向かって弧状に流れる溝である。幅1.5～2.5m、深さ1.3mを測り、断面形は逆台形を呈する。覆土は14層に分層できる。粗砂、砂質土、シルトが交互に堆積しており、基本的に流水による堆積である。断面の形状等から人工の溝と考えられるが、遺物が出土していないことから自然流路の可能性もある。時期はわからないが、層的には溝67よりも古い。

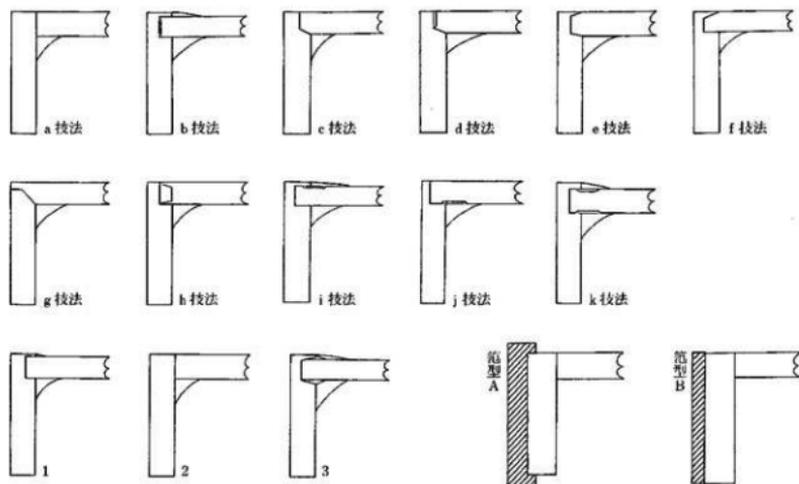
第53図 軒丸瓦接続技法・瓦当范模式図

- 1 瓦当范に粘土を詰め込む途中で、丸瓦を差し込む。(印籠継ぎ法)
- 2 瓦当部を作り上げてから、丸瓦を接着させる。(接着法)
- 3 瓦当部に丸瓦接続のための溝を彫る、あるいは溝を彫らずに食い込ませるものも含める。

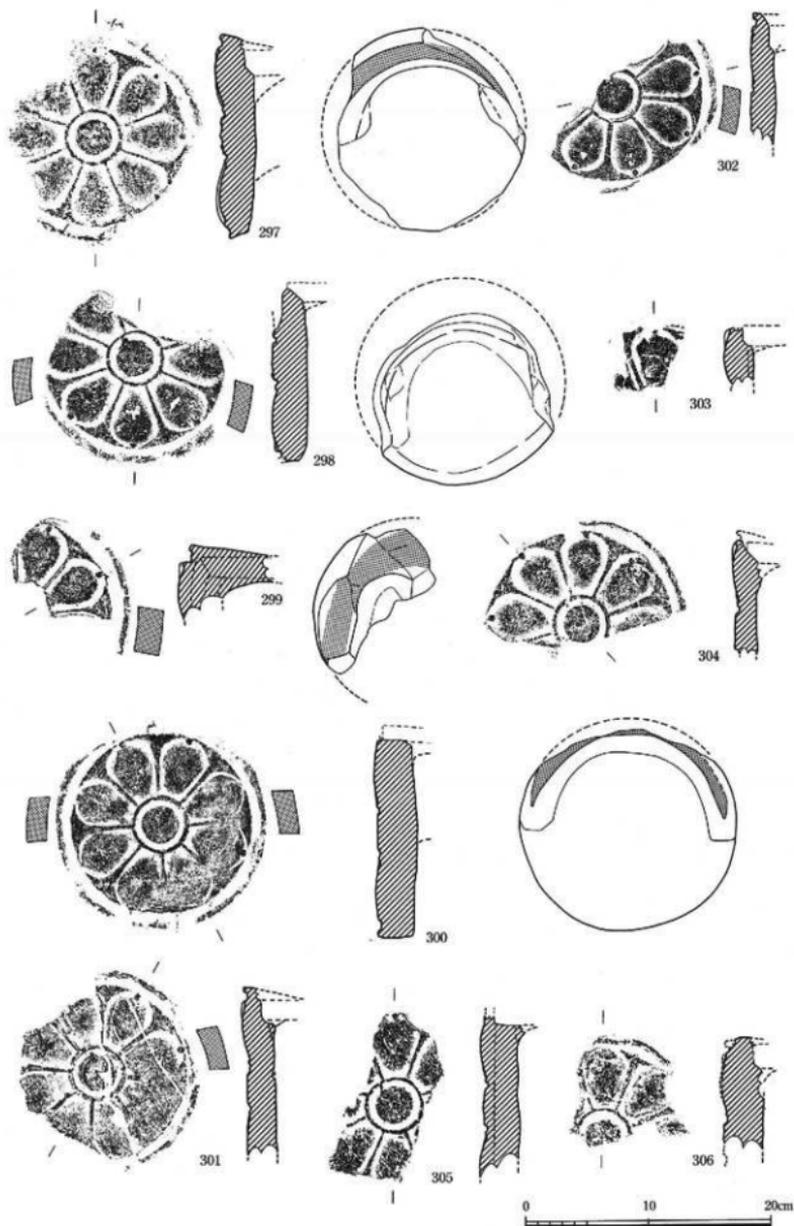
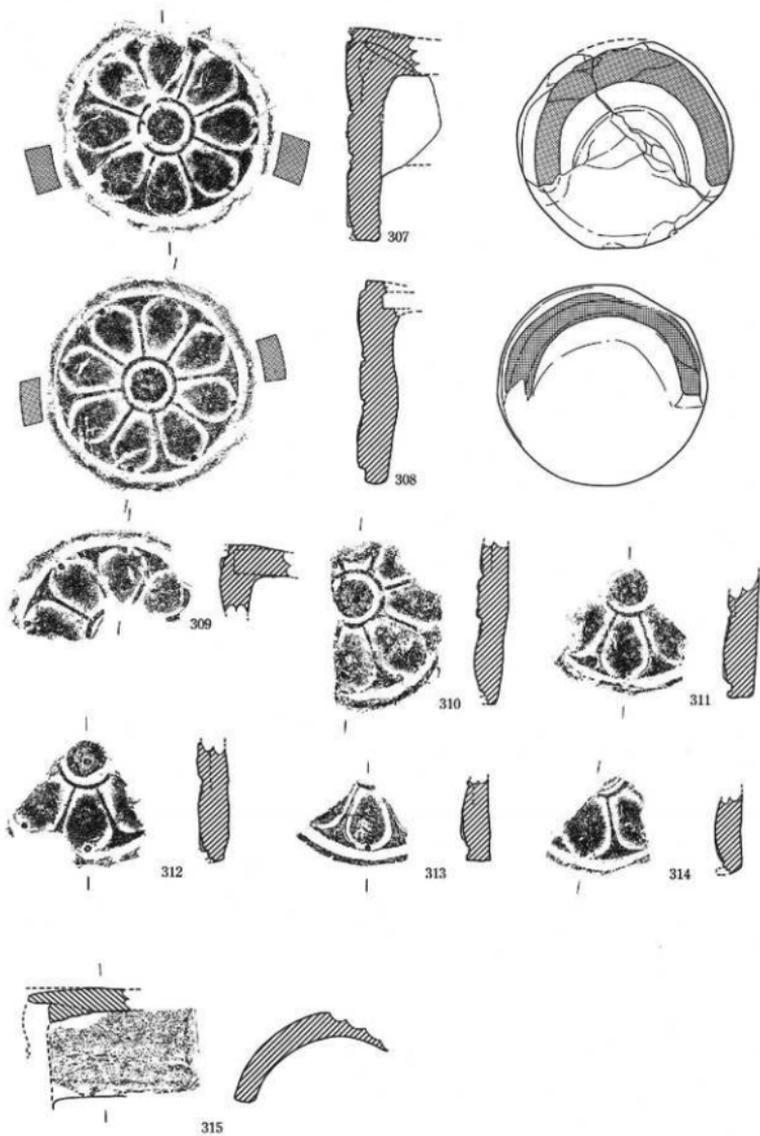
第54图 秆丸瓦类图·1 (I A 02型式)

60年度調査以降、破片も含め64個体出土した。8葉の素弁で弁端はやや尖っているが、幅広部分は緩やかに曲線を描いている。蓮子配置は1+4で、外側の蓮子は中房の外周近くに配される。弁端に珠紋を点じる。瓦当紋様の特徴は、中房の周囲に圈線を巡らせ、その周囲に凸線が巡ることである。中房の周囲の周溝内で確認される范傷の有無により2段階存在する。瓦当范は范型の当たりが瓦当側面から約0.5cmの所で確認される個体があるので范型A(註12)である。瓦当直径は約16cm、瓦当厚は約3cmである。色調は黄褐色系のもので灰色を呈するものと分類されるが、胎土はほぼ同じで長石粒が多量に含まれる。焼成はやや軟質である。成形段階の特徴は、瓦当裏面下半外周に強くユビナデが施されることである(297、298)。ユビナデは裏面と側面に沿って施されているため裏面は幅約0.8cm、深さ約0.2cm外周に沿って窪み、側面の断面形は弧状になっている。(307)は瓦当裏面下半にユビオサエとナデが施され、周縁に沿ったナデは施されない。丸瓦との接続は大きくは4種確認できるがc技法についてはさらに細分される。接続する丸瓦は無段式である。

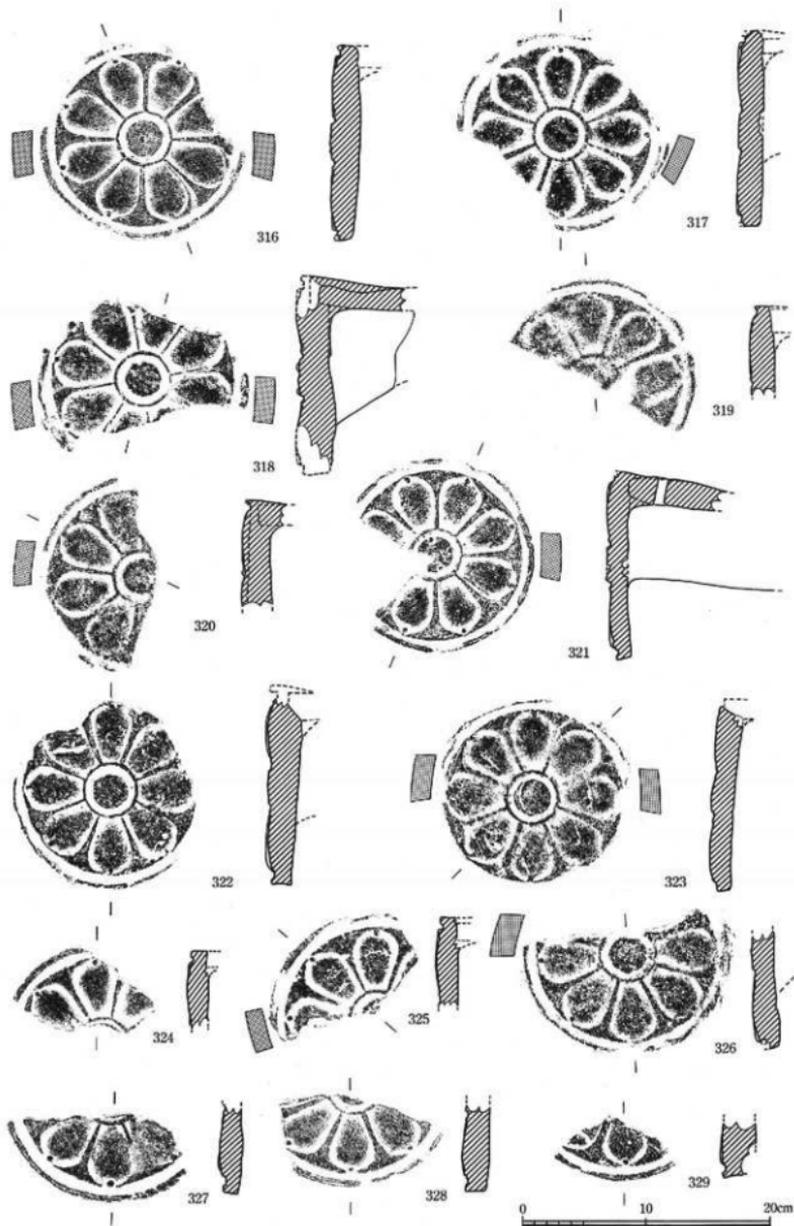
第56图 軒瓦瓦美洲園・3 (I A 03型式)

60年度調査以降、破片も含め23個体出土した。瓦当紋様はI A 02型式と酷似しているが、瓦当紋様を観察した限りでは、改范の根拠は見いだせないため、別范であると考えられる。I A 02型式同様に、8葉の素弁で弁端はやや尖っているが、幅広部分は緩やかに曲線を描いている。蓮子配置は1+4で、外側の蓮子は中房の外周近くに配される。弁端に珠紋を点じる。蓮弁はI A 02型式

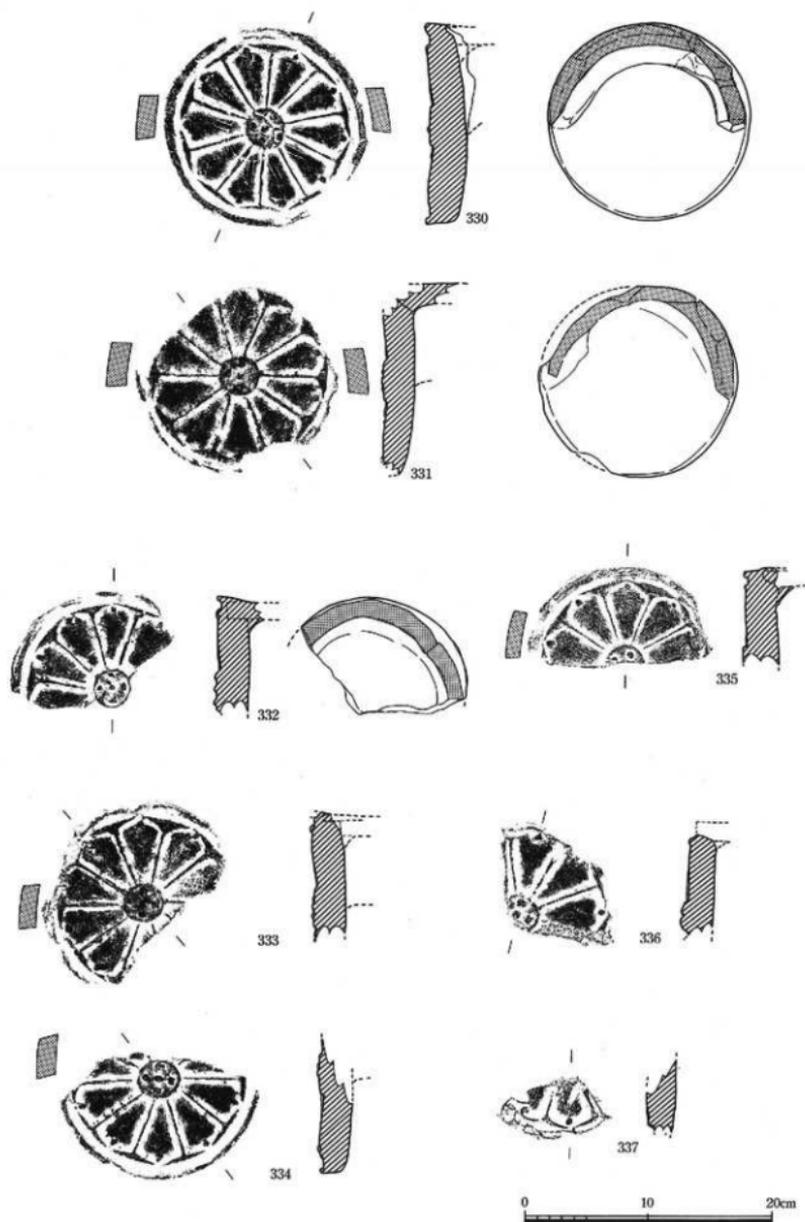
第57图 轩丸瓦寅洲图·4 (I A04型式)

60年度調査以降、破片も含め21個体出土した。全く范傷の確認されないものと外縁と蓮弁との間の周溝（337）に范傷の確認されるものがある。10葉の素弁で弁端と幅広部分は尖っている。蓮子配置は1+4である。弁端に珠紋を点じる。瓦当直径は約16cm、瓦当厚は約2.5cmである。色調はいずれも灰色を呈し、胎土は黒色砂粒と長石粒を含む。胎土はⅠA02型式・ⅠA03型式とは若干違いが看取される。焼成は堅緻なものと軟質のものが確認される。現段階では瓦当側面に范の当たりが観察されるものが全くないので范型Bと考えられる。瓦当裏面は回転台を利用して回転ナデを施し、中高に作るもの（330、331、333、337、338）と不定方向にナデを施し平坦に仕上げているものがある（335、336）。接続技法は3種確認される。大阪大学保管資料（1）では完形で出土した資料があり、接続する丸瓦は有段式である。

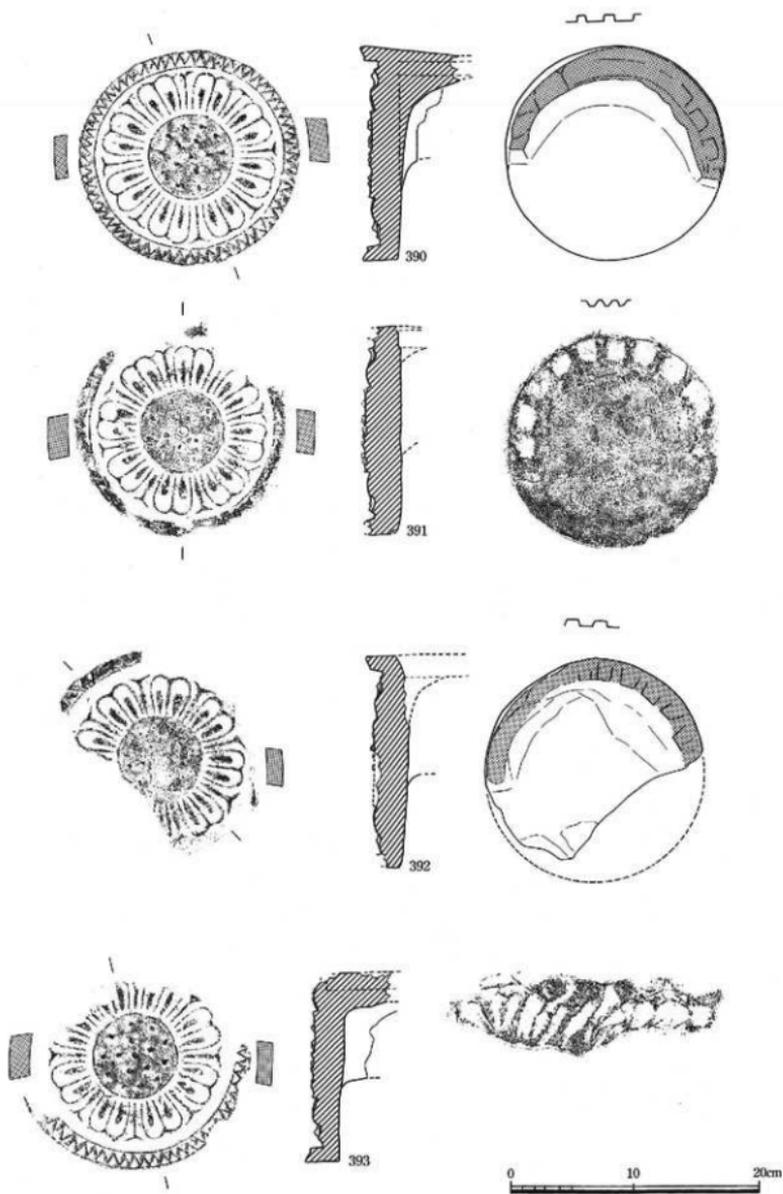
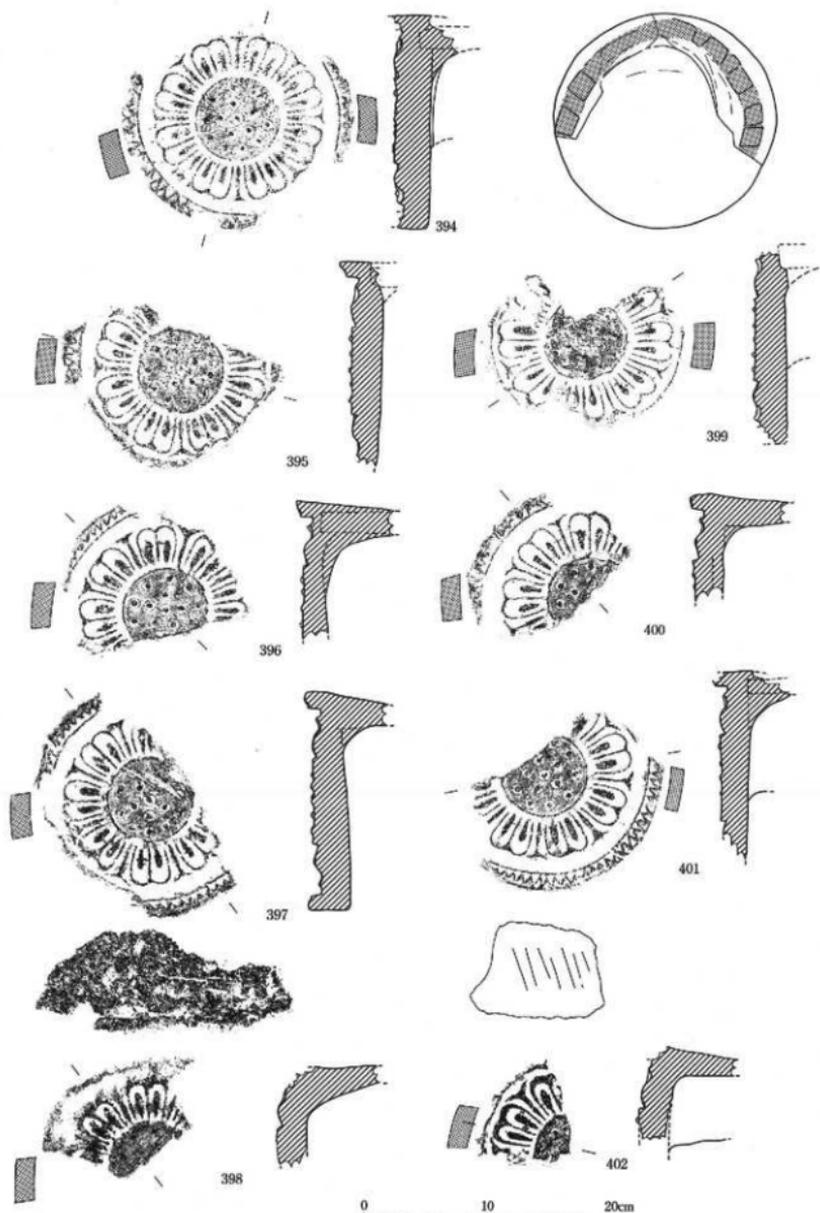
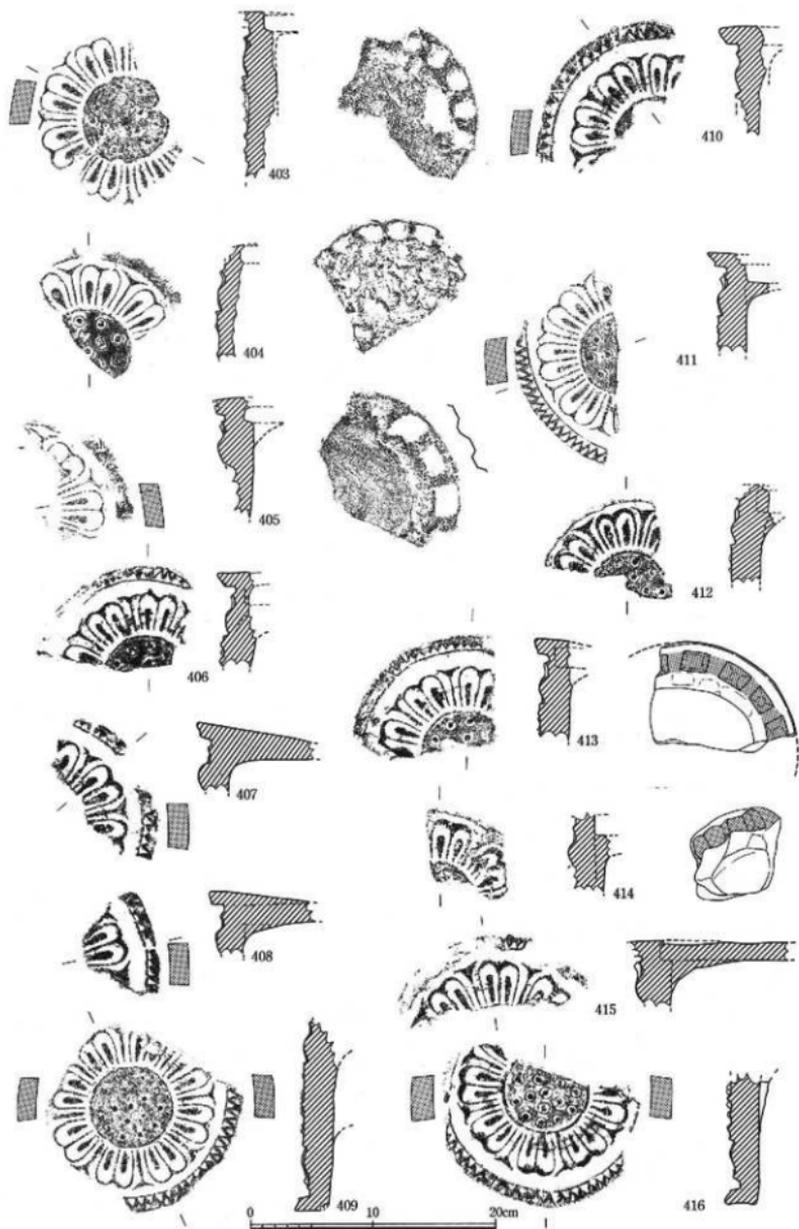
第62图 秆丸瓦甓测图·9 (II A09型式)

60年度調査以降、破片も含め102点出土した。複弁8葉で、蓮子は1+5+10である。直径が約18cm、中房の直径が約7cm、瓦当厚が約2.5cmである。面違銀間紋は中心からみて右下がり、外縁の内側に凸線が巡る。瓦当側面中央部左右ほぼ同じ位置に瓦当面に対して直角に稜線が観察される。瓦当側面は丁寧にナデ調整されており、2分割の柳型を使用した場合に生じるバリ状の突起を丁寧に2次調整のナデで消しているようにも観察される。しかし、1点もバリ状の突起が観察されないことから、瓦当面の調整が上下で変わる変換点の可能性も考えられる。色調は灰白色を呈し胎土は長石粒を含む。接続技法は2種確認されるが、基本的にはh技法で接続される。

丸瓦の先端の歯車加工は上端幅1.0cm、下端幅1.8cmの台形を等間隔で切り込むものと不規則に切り込むものがある。全体的には等間隔のものが多く、出土した資料の中で(393)だけがa技法で接続した後に瓦当部と丸瓦部の接続面を上から棒状のもので押さえつけて接着を強くしようとしている。丸瓦の先端を切り込んでいないために、焼成後に剥離する可能性を考え、丸瓦との接着面を強く押さえつけたのかもしれない。細井廃寺・龍泉寺と同范である。(註13)

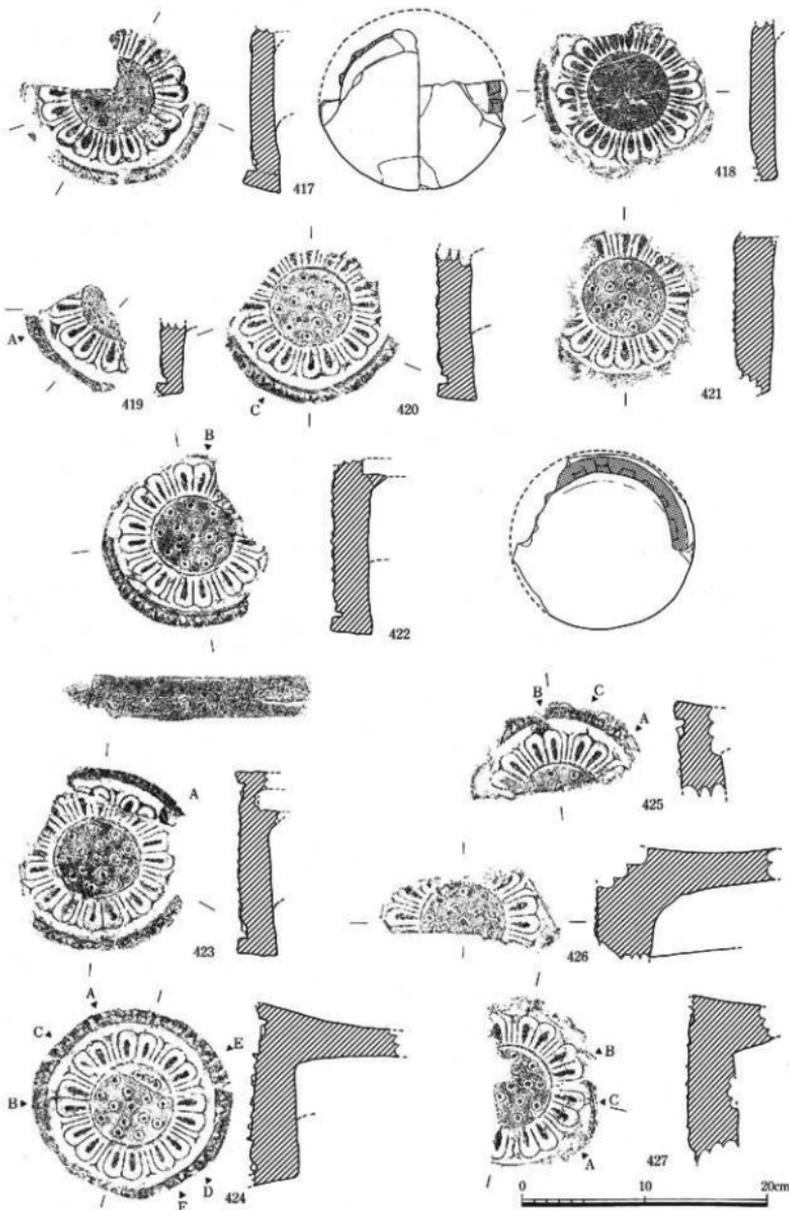
第65图 秆丸瓦美洲图·12 (II A10型式)

60年度調査以降、破片も含め24点出土した。複弁8葉で、蓮子は1+5+9である。新資料が確認され、従前にⅡ A11型式に分類していたものと同范であることが確認されたので、従前のⅡ A11型式をⅡ A10型式に含めた。Ⅱ A09型式との差異は直径が約14.5cmと小さく、面違銅襷紋が中心から見て左下がり、銅襷紋の内側には凸線はなく平坦面が巡ることである。瓦当側面に范の当たりが確認されない、范型Bである。本型式は范傷の進行が確認されるため、かなり長期間使用されていたようである。また、製作技法及び丸瓦との接続技法にも変化が見られる。(詳細は第5章 第3節を参照されたい。)

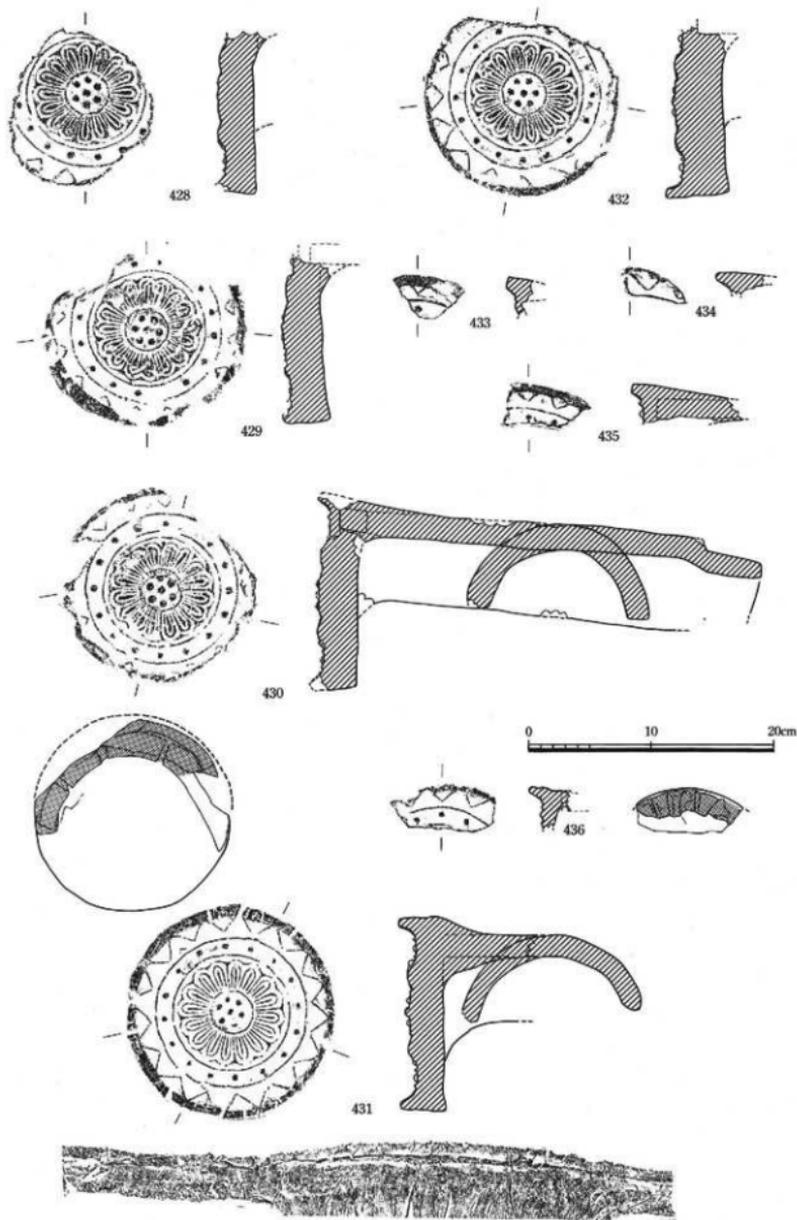
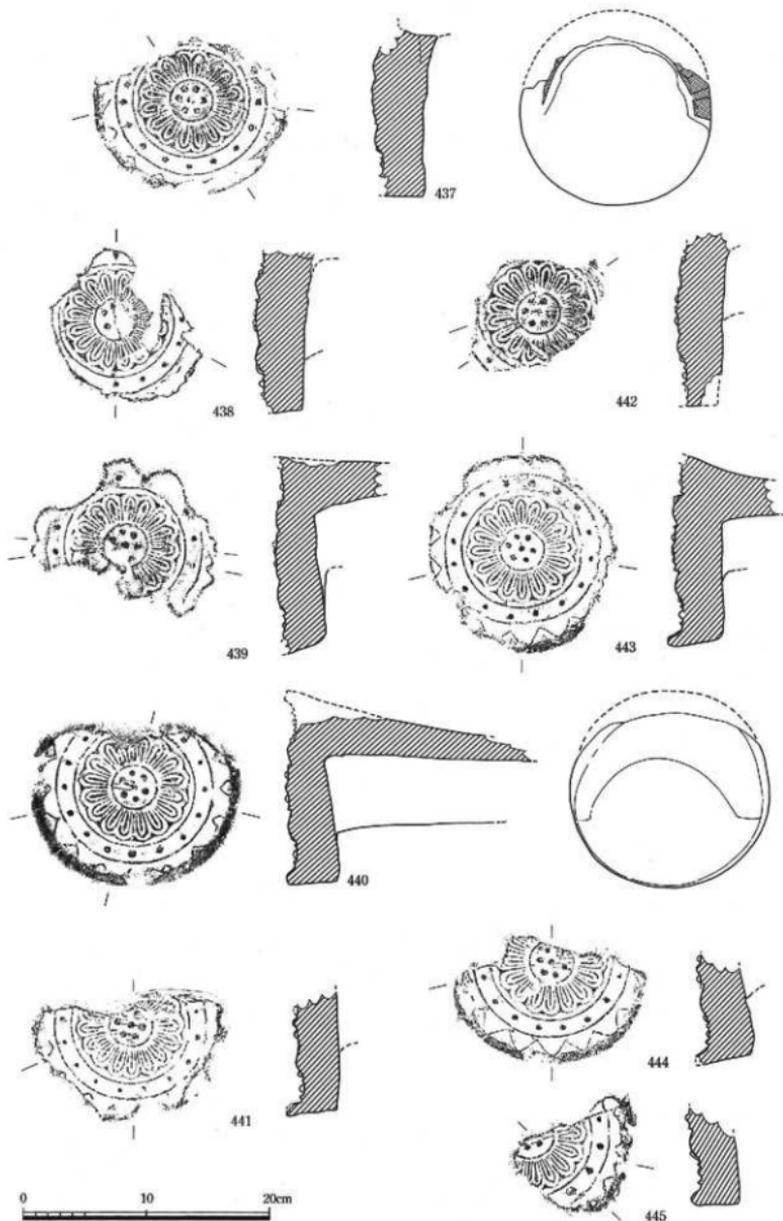
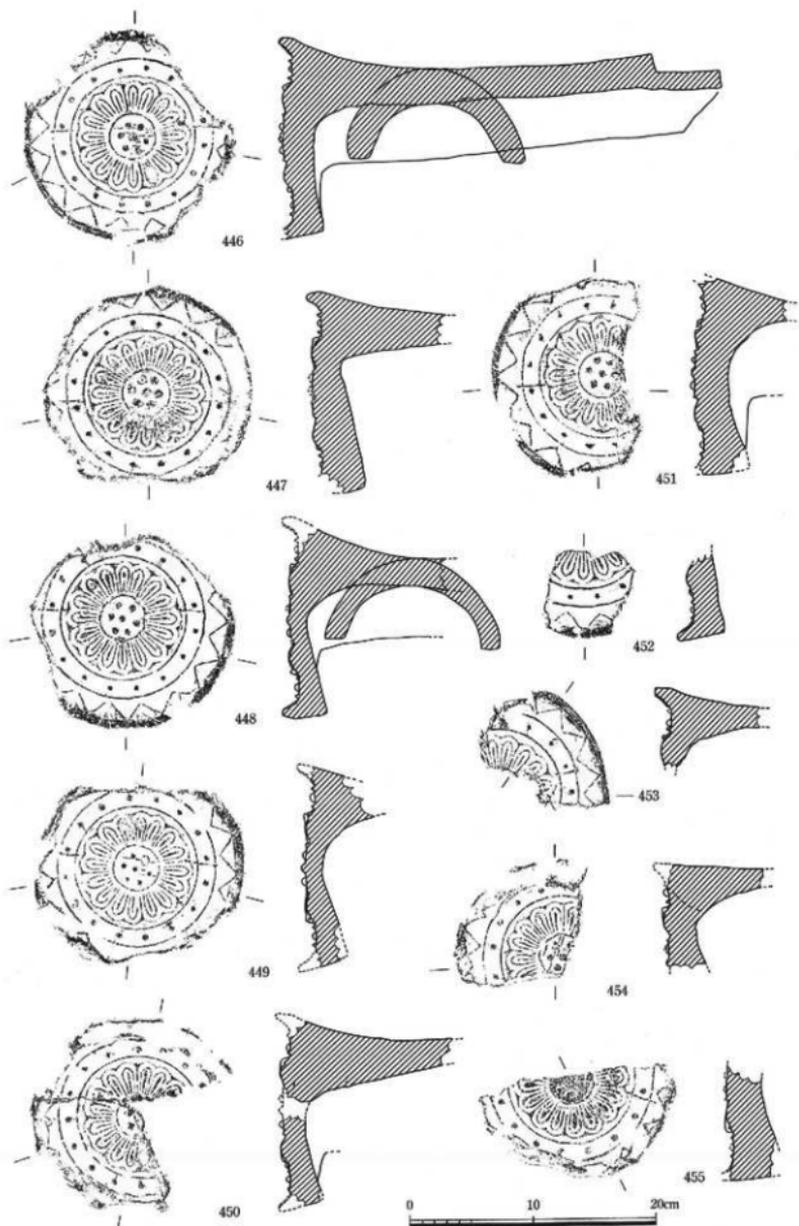
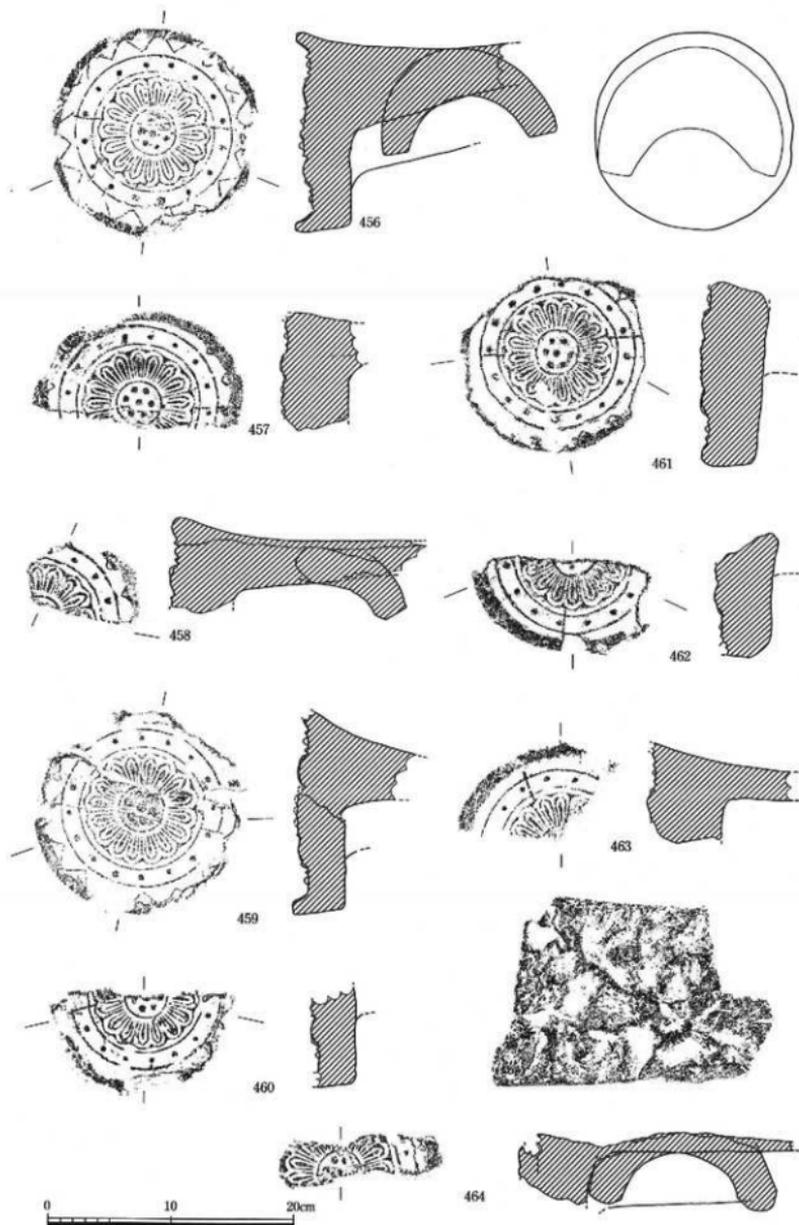
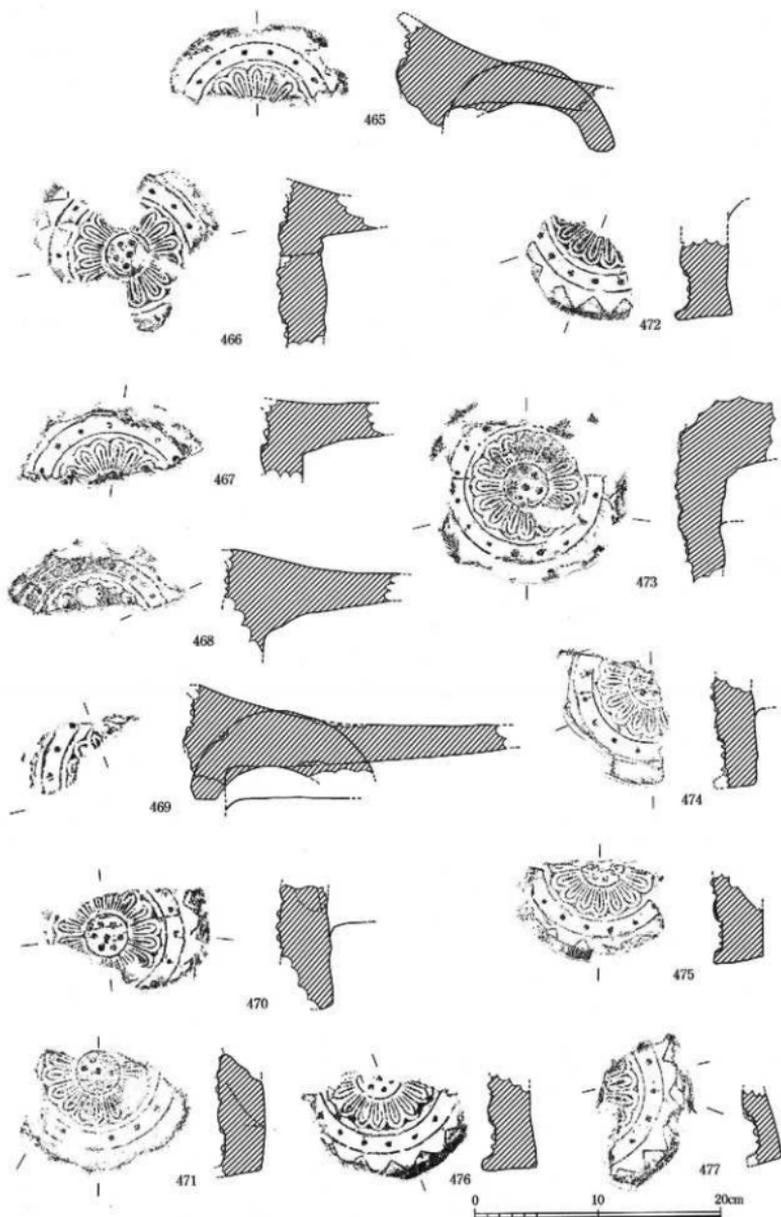
第66图 秆丸瓦美测图·13 (IV A12型式)

本型式では、60年度調査以降、破片も含め178点出土した。複弁8葉で、蓮子は1+6である。范傷の進行により3段階の時間差が看取されるが、段階ごとの数量については後述する。平城宮の6304型式の紋様である。概要Ⅱにおいて同范と記載したが珠紋と鋸歯紋の位置関係が一致せず、別范である。本型式は10単位の鋸歯と16個の珠紋が弁央と間弁の延長上にびたりと合っており、むしろ平城宮6304型式よりも整美な印象を受ける。范型の当たりが瓦当側面に観察されるのでA型范である。范傷の確認されないものから、やや木目が立っており珠紋に范傷が確認される段階、二つに割れ接合した范傷が確認される段階と大きく3段階に分類される。それぞれの段階ごとに説明する。

第3段階・・・個体数は70点確認された。范型が二つに割れた後に接合され製作された段階のものである。製作技法は1種のみですべて横置き一本造りである。
