D 工房の区画施設と建物

i 工房を区画する塀

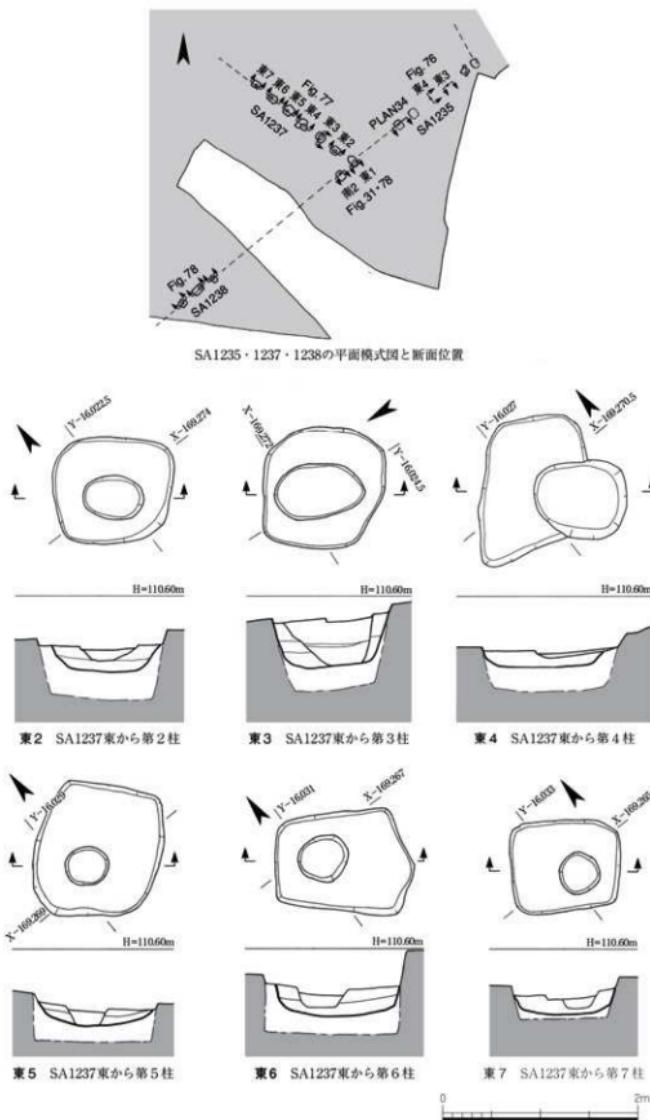
Fig. 77 振立柱塙SA1237の柱穴平面図・断面図 1:50

掘立柱塀SA1237 (PLAN 6・8・12, PL. 51・53) 掘立柱塀SA1235・1238とT字に接続し、南丘陵下の東の谷西岸に沿って南東～北西方向に延びる掘立柱塀。SA1235・1238を共有する柱穴を含んで計7基の柱穴を検出した。柱間寸法は2.7m前後で、東南端の1間は3.0mと若干長い。柱掘方の平面は楕円形～正方形を呈し、長辺が1.1～1.3mと比較的大きいが、現存する深さは40cm程度のものが多く、上部はかなり削平を受けているようである。柱はいずれも抜き取られている (Fig. 77)。確認できる範囲では、大半は淡灰黄褐色シルト (旧河川SD1176もしくは7世紀中期の流域SD1173の堆積土と推定される) を掘り込んでいるが、東南端の柱穴 (SA1235・1238と共に) は、炭を含む整地土を掘り込んでいる (Fig. 31, 55頁)。これは陸橋SX1233に由来する整地土の可能性があるが、明確でない。SA1235の解説でも述べたように、SA1235は東の谷の陸橋SX1233上に造られた塀だが、西端部の3間分ほどの柱穴が検出できておらずSX1233との関係を含

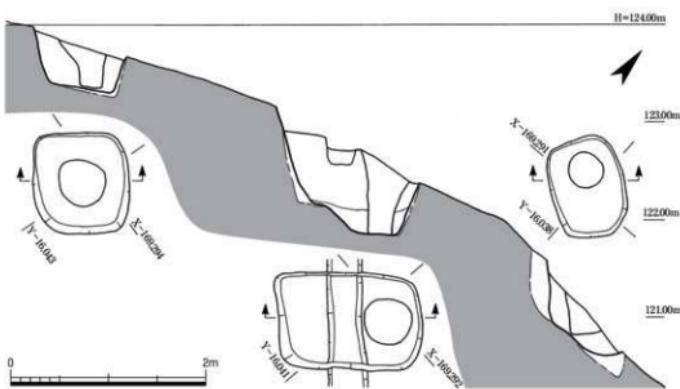
Fig. 78 掘立柱塀SA1238の柱穴平面図・断面図 1:50 (位置はFig. 77平面模式図参照)

掘立柱堀SA1238（PLAN 6・8・11・12、PL.53）　掘立柱堀SA1235の西方に続く掘立柱堀。東の谷西岸沿いの堀SA1237の東南端の柱穴を起点として、南丘陵の東斜面から頂部にかけて北東~南北方向に延びる。東の谷を横断する堀SA1235と柱筋をそろえた一連の堀とみられるが、説明の都合上、SA1237の東西で造構番号を分けた。SA1237のとりつき部で1間分を確認し、そこから20mほどは調査区外となるが、南北方向に延長した丘陵の頂部付近で再び3基の柱穴を確認した。確認できた堀の平面距離は28.8mである。急な斜面に設けられた堀で、柱掘方の底面も標高123.3~120.6mと階段状に落ち、上部はかなり削平を受けている（Fig.78）。柱間寸法は、2.1~3.0mと一定しない。柱掘方は平面が長方形~正方形で、長辺が1.0~1.4m、現存する深さは最大で1.0m。東北端（SA1237と共に）から南北へ1基めの柱穴には柱根を残す。柱根は長さ38cm、径21cmのヒノキ材で、底面に加工痕をよく残す（本文編〔1〕第IV章5節「建築部材」75、図版編〔1〕PL.284）。その他の柱抜取穴から推定される柱の径も同程度である。飛鳥池工房の南を限る堀と推定される。

一方、第87次調査区で検出した西端の柱穴（SA1237・1238と共に）は、Fig.31（55頁）およびFig.78（東1）にみるように浅く、先述したような2.5m弱の柱間寸法であれば、この断面にさらに柱穴がかかるはずである。本来もっと高い位置から掘り込まれたとみられるが、陸橋SX1233などとの関係を含め明確でない。西端の3間分は堀として連続していなかった可能性もあり、西端部は谷の中央部や堀東端部とは様相が異なると考えなければならない。これは西の谷の西岸に沿う掘立柱堀SA1237のあり方とも関係する。

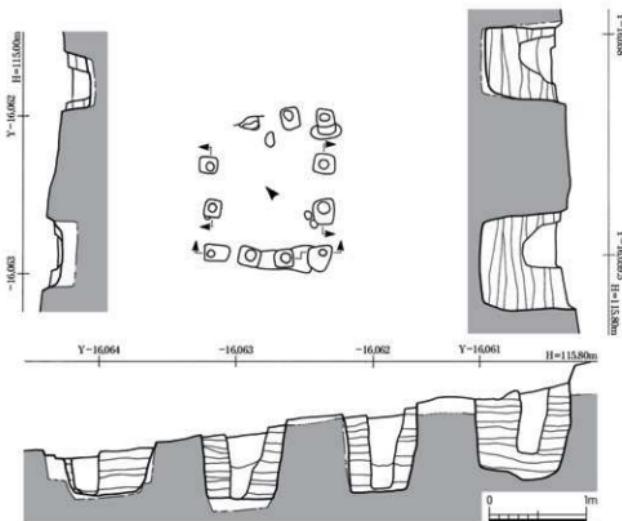
Fig. 80 挖立柱建物SB1604柱穴断面図 1:50

これが棟の向きとみられる。SB1603が総柱建物であるのに対し、このSB1604は内部の柱をもたない身舎のみの建物である。柱間寸法は桁行が1.8m (6尺)、梁行が1.5m (5尺)。柱掘方は平面が一辺0.7~1.0mの正方形で、深さは最も深い東南隅柱で1.2mを測る (Fig. 80)。西北隅柱は削平を受け残存しない。柱穴底面の標高は114.3~114.6mとはば一定しており、SB1603より浅いものの、建物規模と柱間寸法の割には深い。大半の柱は抜き取られており、抜取穴から復元できる柱径は20cm程度である。南西辺に幅80cm前後、深さ約20cmの布掘状の浅い溝が柱穴につないでいるが性格は不明。建物の柱間装置に関連する施設であろうか。

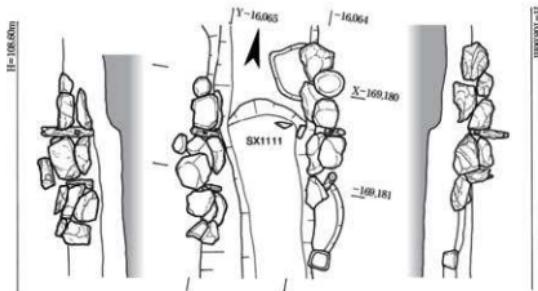
Fig. 88 墳SX1111平面図・立面図 1:50

塚SX1111 (PLAN 3, PL. 17・18・21) 南北溝SD1110に設けられた石組の塚 (Fig. 88)。石組方形池SG1100から南約12mの位置にあり、東西両岸に花崗岩による護岸を設けている。護岸は、東岸で2段積み計7石が残り、長さ1.7m、高さ40cm、西岸で3段積み計12石が残り、長さ1.5

m、高さ60cmである。この護岸石は東西岸とも石の間隔が若干空いており、この隙間に東西岸それぞれ50cm間隔に丸杭を打ち込んでいた（本文編〔I〕第IV章5節「建築部材」34~36、図版編〔I〕PL.280）。杭は上方で溝外に向く傾斜を設けて設置されている。そのうち北方一対の杭（建築部材34・36）には、対抗する面に幅約4cmのホゾ穴をあけている。ホゾ穴の高さはほぼそろっており、ここに横桟を挿し、堰板を固定したと推定される。この北側の杭位置から北方は、溝底を10~15cm浅くしている。溝底を高めて堰板的な機能を期待したものであろうか。SX1111の西方には、この堰を操作・管理するための石敷SX1122や踏石列SX1123・1174がある。第84次調査で検出。

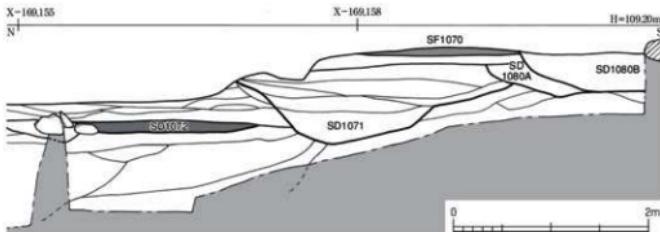
Fig. 90 東西溝SD1080・1071・1072および東西道路SF1070断面図 1:50 (断面位置はFig. 85参照)

調査区西堀付近では、検出面での溝幅が1.0mだが、東に行くにつれて溝の南岸は次に述べる東西溝SD1071で削平されている。西堀付近の遺存する北岸石最西端上面からの深さは約30cmである。調査区中央付近（石敷SX1065西方）では、PL. 60-11にみると、北岸の石積は西方からの延長上にあるものの、南半を後述する土坑SK1073で破壊され、溝幅は70cm以上、検出面からの深さは20cm程度である。石組を検出した調査区西半の中央付近（石敷井戸SE1090北方、Fig. 85参照）の断面では、溝幅は1.7m、検出面からの深さは15cm程度である (Fig. 90)。

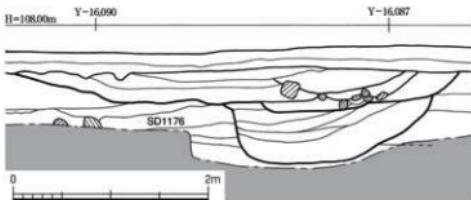
Fig. 93 南北溝SD1066断面図 (第97次調査区北壁) 1:50 (断面位置はFig. 85・92参照)

掘り込む。調査区北壁の断面観察によると、その後の溝は、東岸は当初位置を保ちながら幅が約4.0m前後に広がり、溝底は当初よりも約60cm浅くなり、深さは30cm程度となる (Fig. 93)。SD1072との合流点では、当初のSD1066が埋まつた段階で東岸に護岸を施したようであるが、すぐに崩落したらしく、人頭大から拳大の石が東岸に沿って敷かれたような状態で出土した。溝底から飛鳥Iの土器が少量出土している (『年報1999-II』24頁)。第97次調査で検出。次に述べる土坑SK1073により、SD1066と東西溝SD1072との合流点付近の上層部は破壊されている。

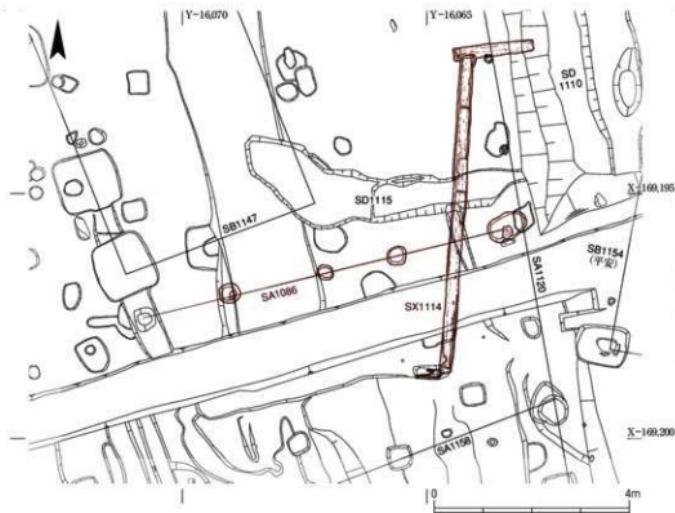
Fig. 104 東西溝SA1086とその周辺の遺構 1:100 (市堀は下層調査で確認)

南で並行する4基の掘立柱穴列 (Fig. 111)。全長は約4.4m。柱筋の通りが悪く、柱間寸法も1.3~1.6mとばらつくが、一連の掘立柱塀の構造と解釈した。柱掘方は平面略円形で、径が30~40cmと小規模である。深さは不明。東端はSA1121に接続か。第84次調査で検出。

このようなクランク状の木桶を設けた理由は明確でない。SX1114は明確な掘方をもたず、少なくともSA1120の基壇状の盛土整地の造成と同時に、あるいは南北大溝SD1130の埋め立てと同時に造られたとみられる。その後、東西堀SA1158・1086で隔てられた空間 (Fig. 104) を造り、さらにSA1086の北には、SX1114の上を横断する形で東西溝SD1115を掘り込み、SD1120をく

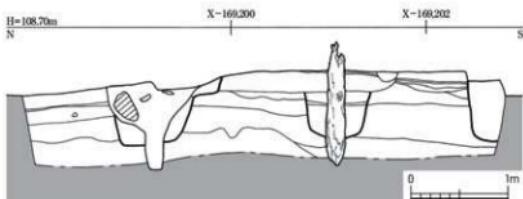
Fig. 105 南北堀SA1120柱穴断面図 (南から第1～3柱穴) 1:50 (断面位置はFig. 103参照)

SB1155北側柱と重複する柱穴を起点にすると考えられ、SD1110を横断する橋SX1149南側柱まで9間分をSA1120とし、SX1149の西北隅柱を共有してさらに北方に延びる塀をSA1121とした。SA1121はSX1149から3間でやや西に方向を変え、ここから北方に少なくとも2間延びるが、北端は鎌倉時代とみられる東西溝SD1127で壊され不明。その北延長上に柱痕跡状の穴や柱掘方らしき穴が断続的に認められ、石組方形池SG1100の西付近までは延びていた可能性がある。全長は、SA1120が約16.1m、SA1121が確認できる北端の柱穴まで約7.1mである。柱間寸法は、SA1120では、南から3・5間めが約1.5m、4間めが約2.2m、その他は約1.8mである。SA1120の南から5間めには東西溝SD1115が開渠のままぐりり、7間めには平面クランク形の木橋暗渠SX1114がくぐる (Fig. 104)。一方、SA1121の柱間寸法は、南から1.8m、1.5m、0.8m、

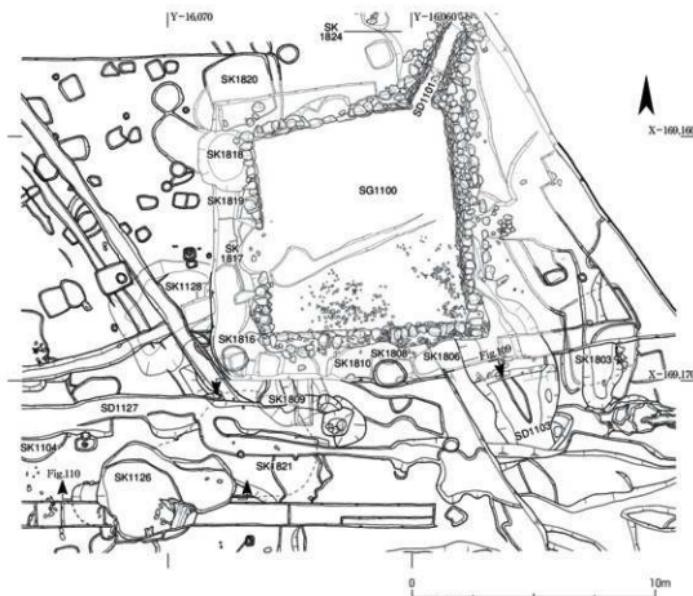
Fig. 108 石相方形池SG1100周辺の土坑配置図 1-200

土坑SK1809 (PL. 25, 付図2) 石組方形池SG1100の南辺西端部にある土坑。平面は直径3.0m前後の円形で(Fig. 108)、深さ60cmほどの断面鐘鉢形を呈する(Fig. 109)。埋土は上層から暗灰色粘土ブロック混じり緑灰色砂、褐色粘土、暗灰色砂質土で、西側から流れ込んだように斜めに堆積する。SG1100に注ぎ込む南北溝SD1110より新しく、下層にSK1813が存在する。第84次調査で検出。

土坑SK1810 (PL. 25, 付図2) 石組方形池SG1100の南辺ほぼ中央にある土坑(Fig. 108)。深掘り底部で検出した。東西4m程度、南北1.6m以上、深さ0.7mで(Fig. 109)、埋土は上層から暗

土坑SK1818 (PL. 25, 付図2) 石組方形池SG1100の西辺北端部で検出した土坑 (Fig. 108)。石積と一部重複し、これを破壊する。平面橢円形で、南北2.5m、東西2.2m、深さは0.9m程度。埋土は、粗砂と細砂が互層をなす灰色砂層。南方で土坑SK1819と、北方で土坑SK1820と重複し、それらより新しい。本簡1点出土。

土坑SK1808 SK1807と同じく、石積南辺中央部の掘り下げ時に検出した土坑。東西幅約90cm、深さは60cmほどで、SK1810より新しくSK1807より古い (Fig. 108・109)。第84次調査で検出。

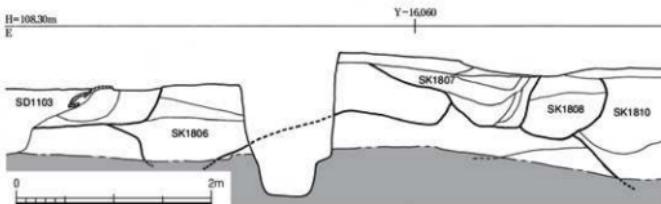
Fig. 109 石組方形池SG1100南辺付近の断面に現れる土坑 1:50

土坑SK1813 やはりSG1100の石積南辺西部の掘り下げ時に検出した土坑で、土坑SK1814とSK1809の下層にある比較的規模の大きな土坑。断面で土坑と認識したもので、平面は明確でない。東西幅4m程度、深さ0.9m程度 (Fig. 109) で、SG1100の南辺西端付近まで延びる。埋土は上から暗灰色粘質砂・青灰色砂混じり青灰色粘土。上層を「暗灰粘砂」、下層を「茶灰砂」として現場から遺物を取り上げた。東端部に石積があり、溝の東岸と解釈できるとすれば、SG1100に注ぐ南北溝SD1110の流路がこのあたりでは不明瞭であることから、SK1813がSD1110を接するか、もしくはSK1813がSD1110の埋土の一部であった可能性がある。埋土の様相は先述した土

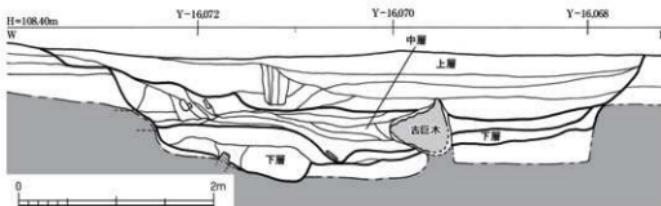
Fig. 110 土坑SK1126断面図 1:50 (断面位置はFig. 103・108参照)

土坑SK1126 (PLAN 2, PL. 74) 石組方形池SG1100の南西約10mの位置にある不整形土坑。東西6.5m、南北4.0mの規模で、西南部の東西3.0m、南北2.5mの範囲が一段深くなる。最も深いところで約1.4mある（Fig. 108・110）。埋土は大きく3層からなり、上層は炭の混じる灰緑色～灰褐色の砂質土（深さ50cm前後）で、土坑全体に及んでいる。中層は南西部の深くなる部分にあり、木屑を多量に含む淡灰緑色～暗褐色の砂質土（深さ15～40cm）で、「郡里」の記載をもつ木簡などが多量に出土した。下層は木屑や須恵器を含む灰緑色砂～灰褐色粘土（15～50cm）である。この土坑の下層には南北大溝SD1130があり、出土木簡の様相からSD1130からの混入の可能性が指摘されている（本文編〔1〕562・563頁）。木簡の出土総数は689点（うち削屑547点）。飛鳥Ⅲ～Vの時期の土器とともに、平城宮土器Ⅱの土器が出土し、多数の墨書き土器のほか針書き土

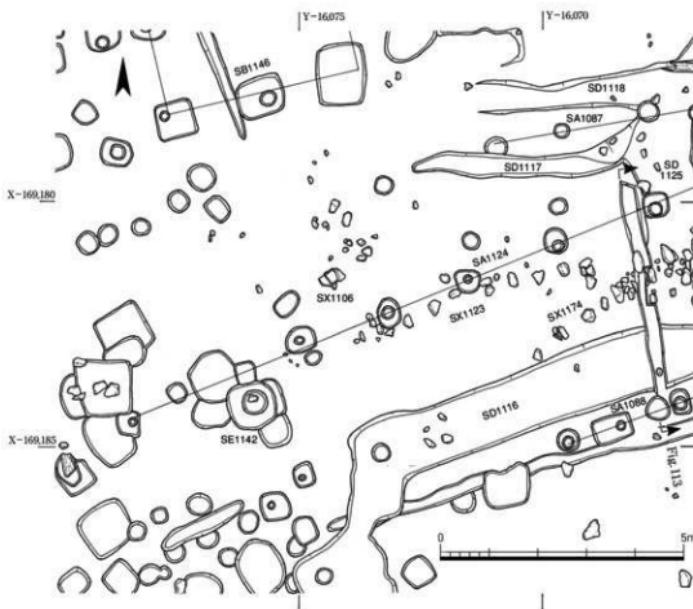
Fig. 111 壕SX1111周辺の遺構 1:100

ぐらせて排水している。これらが計画的に設けられたものとは考えにくい。南北溝SD1110を基幹排水路としたが、南北塀SA1120を設けたことにより、それより西方の排水に頭を悩ませることになった様子がうかがえる。

1.2m、1.8mと不規則である。南から1問めで東西溝SD1116からの暗渠SX1175がくぐり、2問めには石敷SX1122が施されて堀SX1111へ接続する(Fig. 111)。このためSA1121の南から2問めは扉口と推定される。また南から5問めには暗渠SX1119がくぐる。

東西堀SA1124 (PLAN 3、PL. 67) 北地区中央付近の東西踏石列SX1123・1174の北に沿う東南東-西北西方向の掘立柱堀。南北溝SD1110の西方で柱穴6基、SD1110を越えた東方で柱穴1基を確認した(Fig. 111)。これらの全長は約15.7mを測る。南北堀SA1121と交差し柱穴を共有するが、この共有する柱穴を除き、西方の第6柱穴(西端から第2柱穴)は後世の土坑に破壊されている。柱間寸法は1.9~2.2m。柱掘方は30~50cmの円形~方形。SA1121と交差する柱穴には径12cm程度の柱痕跡を残し、掘方の底部よりも25cm程度沈下している。東方は中世の東西溝SD1112によって破壊されているため、さらに東方に続くかどうかは不明である。西端も明確でないが、後述する南北堀SA1145に接続するか、軸線をやや南に振った北東-南西方向に、柱間寸法が3.0m前後で並ぶ3基がこの堀の延長部になるか、いずれかと考えられる。なお、SA1121と共有する柱穴を除き、ここから西へ第2・3柱穴には、その北方30~40cmの位置に径30cm程度の平面円形の柱穴を伴う。補強用の控柱であろうか。第84次調査で検出。

東西溝SD1116・1113 (PLAN 3, PL. 22・23) 南北塙SA1121南端の柱間をくぐる素掘りの東西溝。SA1121と交差する部分には、木樋暗渠SX1175を設置する (Fig. 111)。SA1121の西約10m付近から北北東に流れた後、踏石列SX1123・1174の南で東に向きを変えてSD1110に注ぐ。断面観察の結果、少なくとも3時期の重複が認められ、下層の溝は幅60cm、深さ40cmの矩形断面、中層溝は幅1.1m、深さ20cmの浅い溝であり、上層溝は幅60cm、深さ10cmの細い流れとなる (Fig. 113)。同じ性格の溝と考えられる東西溝SD1115・1117・1118はいずれも浅い溝であり、この性格が符合するのは、断面で確認した中層と上層の溝である。下層溝は、一連の溝と比較して

木桶暗渠SX1175 (PLAN 3, PL. 23) 東西溝SD1116の東端に設置した木桶暗渠 (Fig. 111)。半割りした丸太材を割り抜いて木桶としたもので、現状で全長約106cm、幅約17cmである。東端が南北溝SD1110に突き出た状態で遺存する。両端とも腐食するが、南北溝SA1121と交錯する部分の下部で幅約30cmに木杭3本が南北に打ち込まれており、本来はもう少し長かった可能性が高い。木桶の掘付掘方は、幅約60cmと木桶本体よりかなり大きい。掘方は南北溝SD1110に架けた橋SX1149の掘方に一部接されている。木桶は掘方の底から約15cm浮いており、標高118.2mほどで、およそSD1116Bの溝底に合うとみられる。掘方埋土上部は砂質の堆積土に近く、掘方の下部には掘り込みがあり、また掘方に重複してやや南にずれた位置で、約15cm深い溝底を確認している。この深い溝底は、SD1116の解説で述べたように、東西溝SD1113のSD1110への排水部とみられる。これらから、木桶はSD1113からSD1116A・Bの掘り直しに伴って何度か掘え直されたとみられる。断面では下層に木杭3本を確認しているが、性格は不明。あるいは後述する木桶暗渠SX1119で推定されるように、ある時期には木杭に木桶をのせるなどして固定していた可能性もある。第84次調査で検出。

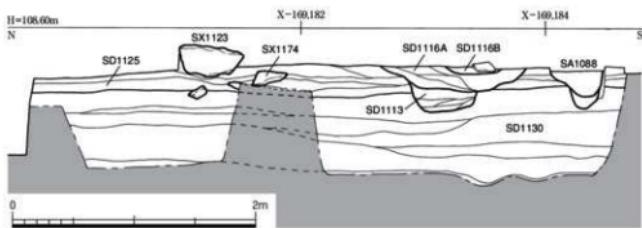
Fig. 113 東西溝SD1116・SD1113断面図 1:40 (断面位置はFig. 103・111参照)

かなり深く、性格を異にするとみられ、これをSD1113とした。SD1113は中層の掘り下げ後に溝底で平面を確認したが、次に掲げる木桶暗渠SX1175の解説で述べるように、先端のSX1175のやや南に見える溝底が、この溝のSD1110への排水部と想定できる。この場合も、やはり木桶暗渠でSA1121をくぐったのであろう。SD1113からは木簡が1点出土した。一方、SD1116の中層と上層は明らかに一連の遺構であり、中層をSD1116A、上層をSD1116Bとした。SD1116A・Bともに南北溝SA1121と交錯する位置で、溝幅を20~30cmに狭めて木桶暗渠SX1175に接続させている。SD1116A・Bの埋土は、いずれも炭を含んだ砂質の流水堆積層であり、西方からの水流の激しさを物語る。SD1116からは飛鳥IVの須恵器蓋などが出土した。第84次調査で検出。

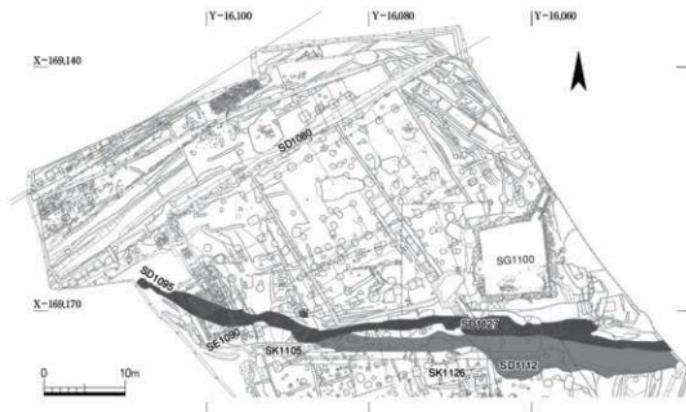
Fig. 121 中世の3条の溝の平面模式図 1:600

東西溝SD1127 (PLAN 2, PL. 81) 北地区の石組方形池SG1100の南方で、調査区を東西に横断する素掘溝。当初は並行する数条の浅い溝を検出したが、それらの溝底で検出した。SD1127は検出した溝の中で最も古く、本流とみられる深く幅の広い溝で、北にわずかな孤を描きながら東流する(Fig. 121)。SD1127の平均的な規模は、幅1.0m弱、深さ約50cmほどで、石敷井戸SE1090の南東方、土坑SK1105の東に石組の堰を設ける。堰は、底部に大型の石を置き、上部にやや小ぶりの石を詰めた構造で、堰の下流(東)側はやや滲壺状に深くなる。この堰より上流(西)で北西-南東方向に向きを変えるが、これが次に述べる斜行溝SD1095にあたる。鎌倉時代の遺構とみられるが、この時代には周間に顕著な遺構がなく、水田などの用水路として掘られた溝

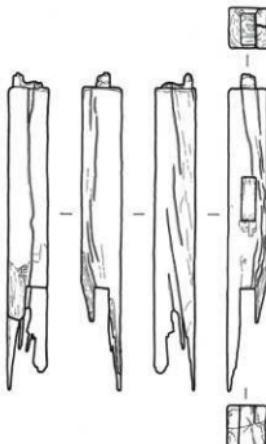
Fig. 122 橿門SX1171出土部材 1-20

遺構と部材から復元できる橿門の構造は、SX1168とは異なると考えられる。まず、橿門の部材をみると(Fig. 122)、全長129.3cm、断面は16.5cm(5.5尺)の方形で、一端は破損するものの、他端に平ホゾを残す。破損している端部側面には、幅6.6cm、長さ14.7cm以上の貫穴が貫通している。これとは別に、平ホゾを造り出した端部から62.1cmを心として、幅6.2cm、長さ17.3cm、深さ4.7cmのホゾ穴が貫穴と同一側面に彫られている。一端に平ホゾを造り出すことから、この材が水平材であれ垂直材であれ、これを受ける材が必要になる。この材が水平材とした場合、2穴それぞれに立つ門柱をつなぐ材となるが、少なくとも柱の底部および頂部に近い位置には水平材が入れられると思定できる。一方、この材が垂直材とした場合、平ホゾのある端部の残存状況がよいため、これが下になっていたと推定でき、水平に置いた土台上に立てた門柱ということとなる。いずれにしても、掘立柱となるかどうかはともかく、2つの穴をつなぐ水平材が門柱の下部をつなぐ形を想定でき、このために布掘掘方が掘られていると考えられる。したがって、布掘掘方のないSX1168とは異なる構造であったと考えられるのである。

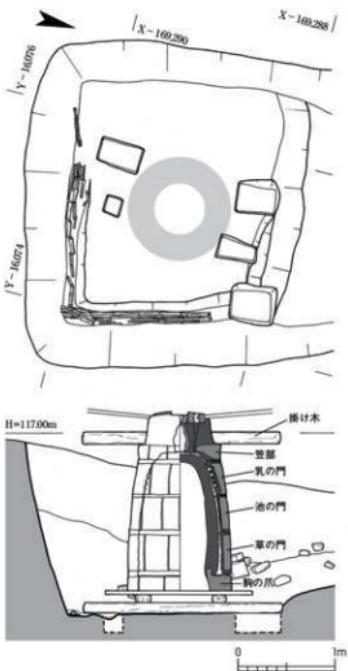
Fig. 123 梵鐘鑄造鉄型の復元図 1:50
(土坑の平・断面図に加筆。名称は外型の仮称)

方形堅穴底の南壁際と東壁際には幅0.2m、深さ7cmの素掘溝が掘られるが、南壁の溝は中ほどから東に深く、東壁の溝は北に向かって深く造られて、土坑東北隅の南北方向が幾分長い方形孔にいたる。溝底には太さ3cmの丸竹が溝の進行方向に沿って多数詰められ、その上面と堅穴底とに、脚の長い草を分厚く敷き詰めている。これらは、土坑内に生じた水分を東北隅の方形穴に導き、汲み上げるために一連の施設と考えられる。

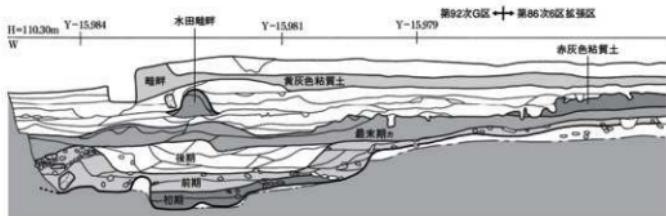
Fig. 130 流路SD1700断面図（3） 1:80 (第86次6区および

出していなかったため、(黄斑)灰色粘質土を除去してその検出に努めたが、これは第92次G区の調査によって、SD1700の最末期流路が氾濫原状に広がったものと考えられる (Fig. 130)。『年報1999-II』56頁では、最末期流路の東岸をG区北壁西端付近で落ち込む暗灰色粘質土をあてている。西岸は調査区の西外に続くが、西方には丘陵が迫るため溝幅は限られ、検出標高からみて最も最末期流路と解釈してよいか確認がない。後期あるいは前期の流路埋土である可能性もある。

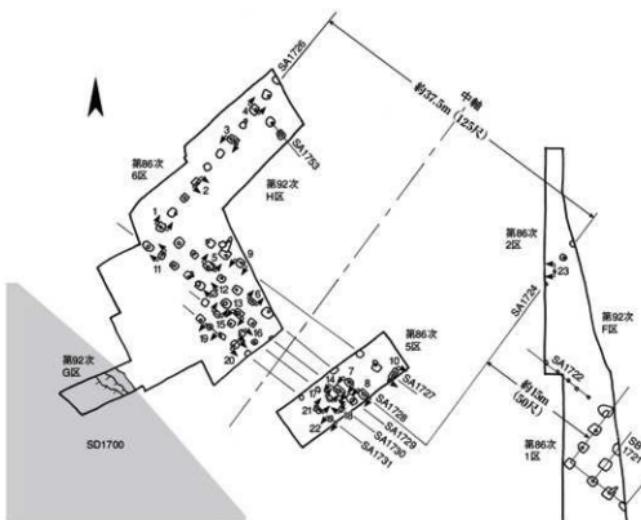
Fig. 135 挖立柱塚からなる区画の模式図（数字はFig. 134～141に対応する柱穴断面位置）

と表現する)、北で西に 51° 振れる。第86次6区で7間、同5区で2間分を検出した。柱間寸法はSA1726取り付き部分が2.7m(9尺)で、それ以南はほぼ7尺(1.9~2.2m)に復元できる。しかし6区と5区の間の未調査区を7尺等間で割ると、柱穴位置に齟齬が生じる。未調査区は、北方のSA1726と南方(第86次2区・第92次F区)のSA1724で造られる南北37.5m(125尺)の区画の中央部分を含み、そこに門などの施設が存在する可能性もある。
