史跡武藏国分寺跡（尼寺地区）整備基本設計報告書

平成 9 年 3 月

国分寺市教育委員会

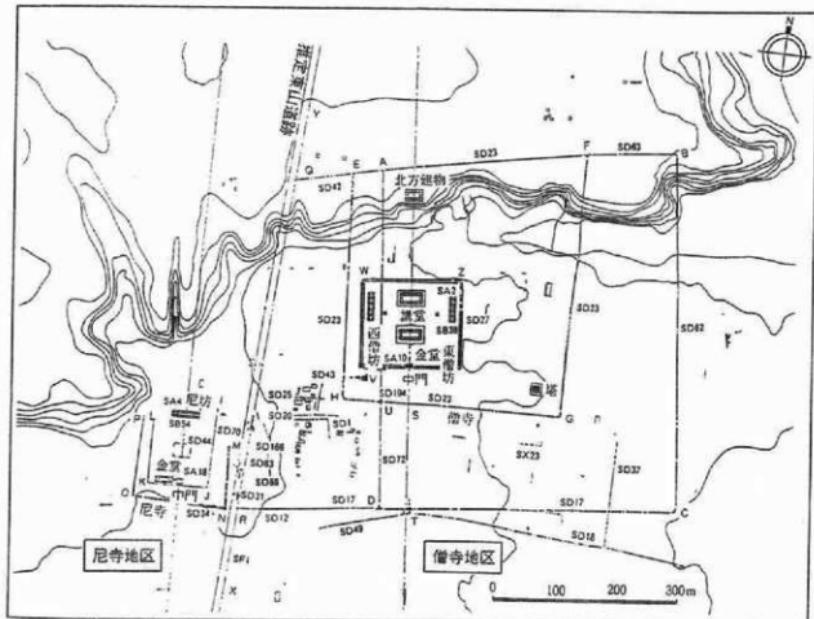
武藏国分寺跡全体図 S=1:8000

これまでの発掘調査の成果によって、寺域は現在の史跡指定範囲を大きく越えて広がっていたことが判明している。幅12mの推定東山道跡に沿った東西8町南北5町の寺地内の中北寄りに、約4町四方の僧寺地区があり、推定東山道跡を挟んで西方に約1町半四方の尼寺地区が配されていることが明らかで、これは他の国分寺と比較してもかなり大規模であったといえる。

僧寺地区は、中枢部が中門からのびる掘立柱廊と表掘溝によって東西165m、南北139mの方形に区画されており、区内に金堂・講堂・東西両僧坊・鐘楼・経蔵を、区画外に塔を配する特殊な伽藍配置をする。尼寺地区は、金堂・尼坊・中門・東門・掘立柱廊が明らかになっているが、伽藍の実態を解明するまでは至っていない。

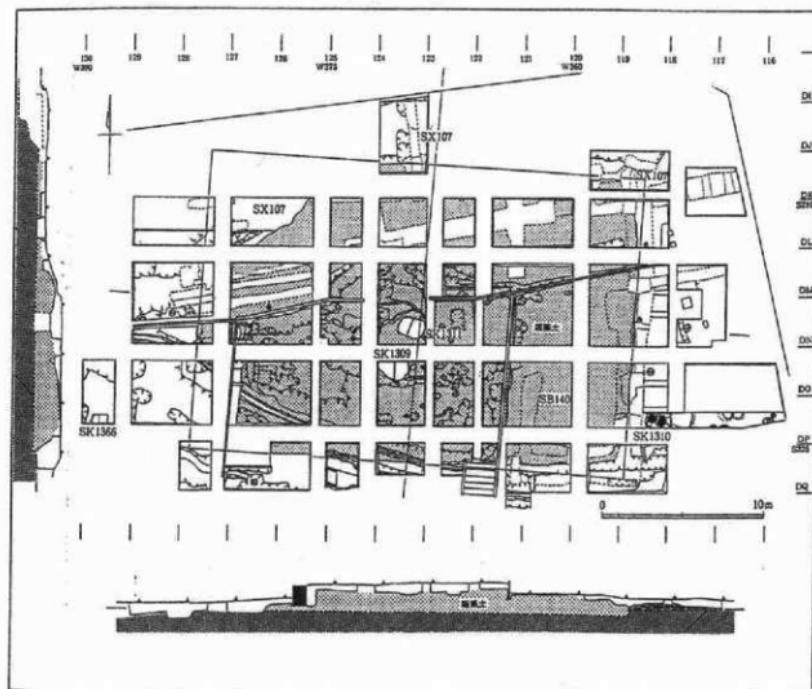
推定金堂跡遺構図 S=1:300

金堂跡掘込み地業の規模を東西26.7m (90天平尺、1尺=0.297m、以下同じ)、南北18.5m (62尺)と確定した。地上基壇の規模は、化粧石、雨落石敷、階段、足場穴などの痕跡が遺存していないため確定できない。しかし造成以前の昭和30年頃に、土壇の規模は東西27m、南北15.6mを残しており、東辺はほぼ直線で旧態をよく残しているものと考えられることなどから、掘込部の規模に近いものと推測される。版築土は約1.6m遺存していた。

基壇上に礎石として据えられていたと思われる2個の巨石（僧寺金堂礎石よりも小さいもの）が、基壇東辺に接する表土中より出土している。礎石据付け痕跡は確認出来なかった。側柱から基壇の端までの距離（基壇の出）を標準的な2.97m (10尺)と仮定すると、建物は桁行20.76m (70尺)、梁間12.56m (42尺)と想定される。

金堂跡は昭和39年の緊急調査や平成4年度の発掘調査によって、掘込み地盤が確認され、基壇の規模が東西26.7m(90天平尺)、南北18.5m(62天平尺)と確定された。しかし礎石付痕跡や基壇外縁の化粧等は造成工事により削られ、残存していない。

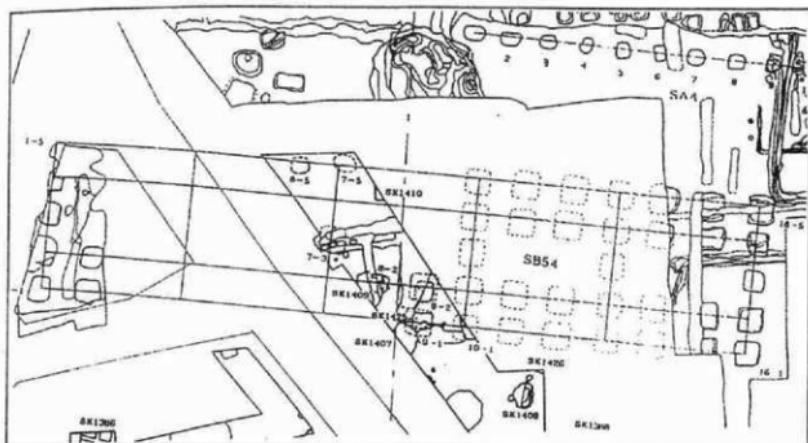
尼坊跡遺構平面図 S = 1 : 300

尼坊跡の礎石は全く残っていない。建物規模は、礎石掘付掘方位置より、桁行 15 間 44.55 m (10 尺等間)、梁間 4 間 8.91 m (身舎 8 尺、廊 7 尺) と復元計測された。

尼坊は、発掘調査により、礎石据付掘方によって桁行15間(44.5m)・梁間4間(9m)・南北2面附付き東西棟礎石建物が確認されている。

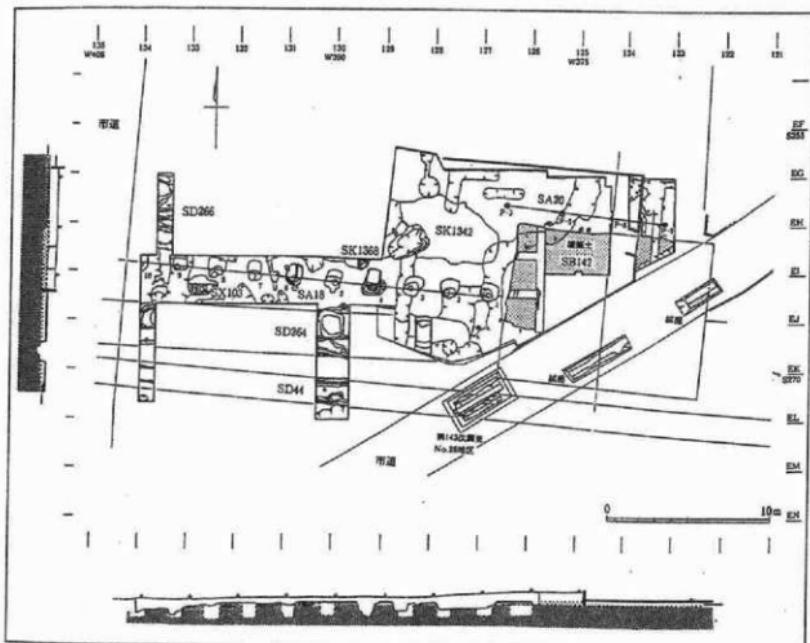
推定中門跡遺構図 S=1:300

推定金堂心から49.036m(165尺)南の、当初南大門を想定していた位置において、東西12.5m(42尺)、南北推定9.6m(32.5尺)の推定中門跡基壇(掘り込み地業)を発見した。北辺の足場穴列の位置から基壇規模は掘込み部のそれにはば等しいものと考えられる。残存する版築土はわずか0.4mほどで、削平により礎石据え付け痕跡は確認できなかった。南面掘立柱塀は、14.76m(50尺)開くものと想定されるので、門妻柱と塀1本目の柱との間を塀柱間と同じ2.38m(8尺)と仮定し、側柱から基壇の端までの距離を四周ほぼ同じに4.5尺前後とすると、桁行は9.8m(33尺)、梁間6.83m(23尺)と想定され、僧寺中門(坪掘地業)の桁行3間9.4m、梁間2間6.2mよりひとまわり大きいこととなる。

掘込み地業下の西妻柱にあたる位置にて塀跡1基目の柱穴を確認し、推定中門の塁替えを明らかにできた。塀跡1期目に伴う中門跡の痕跡は残らないが、桁行が10mを越えない規模と考えられる。地業下塁柱穴への版築の状況から、塀の塁替えと門の建替えが一連の工程でなされたことが伺える。

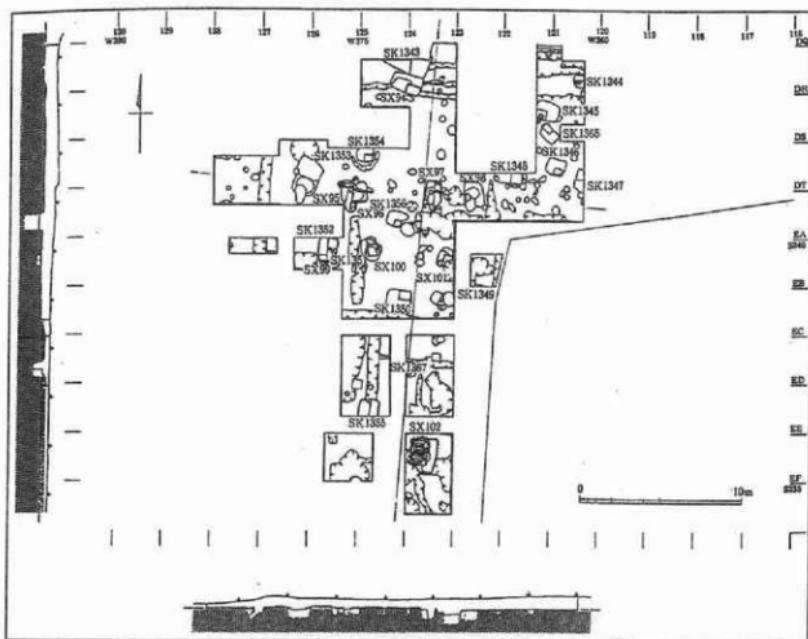
金堂前面遺構図 S=1:300

金堂前面地区において特殊な掘立柱遺構を複数確認した。このうち、2本一対のものは金堂前面にあって東西に配置され(計4本)、庭儀法会に伴い立てられた雄竿支柱と考えられる。1本柱のもの2基は、中軸線に近い位置にあり、掘方規模と太い柱径からみて相当に高い柱か重心位置の高い構造物を支えていたものと考えられる。

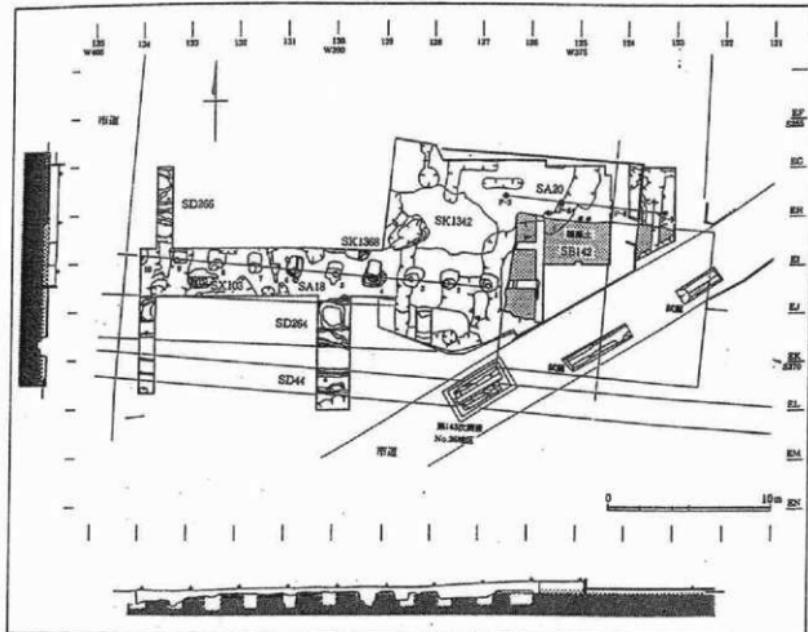
南面堀・溝跡遺構図 S=1:300

推定中門の中央西側に取り付く柱間8尺の掘立柱堀と6~7m離れて外周する小溝を確認している。僧寺と同様に、回廊を設げずに金堂等と尼坊までを囲んだ区画施設と推定され、中軸線にほぼ直交する。南面堀のみ造替があり、その時期は圓融寺Ⅱ期（塔再建・整備拡充期）に位置づけられる。

堀直近の内側溝と外側溝は堀に直接ともなうものではなく、堀を含む中枢部内建物の地業や整地にともなう土採取跡の可能性が大きく、古期は造替前の堀築造段階、新期は中門と南面堀造替段階で、新期の方が工事規模がやや大きかったものと類推される。

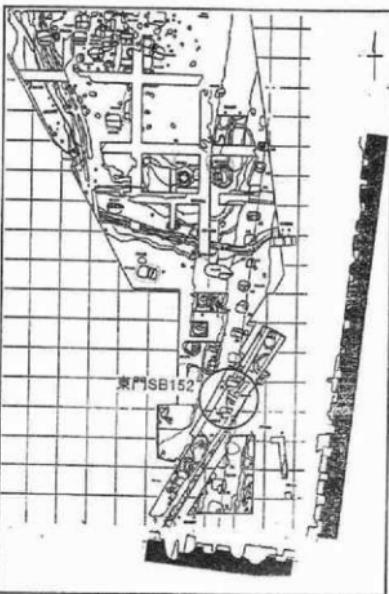
区画東邊造構図 S=1:500

中輪線の東 40.7 m ~ 44.7 m の位置に東面堀を確認している。東門を含め 49 間で、118.78 m と復元され、このうちの 23 間分を検出した。

中枢部区画東面堀にとりつく東門が金堂心東延長にて確認されている。堀跡柱穴を親柱とする掠門で柱間は 3.67 m (12 尺) である。掘方の規模・形態は他の掘立柱群柱穴とかわらない。

堀直近の内側溝と外側溝が、門位置で 5 m 以上途切れている。堀より 6 ~ 7 m 離れて外周する区画溝も途切れるものと推測されるがまだ調査できていない。

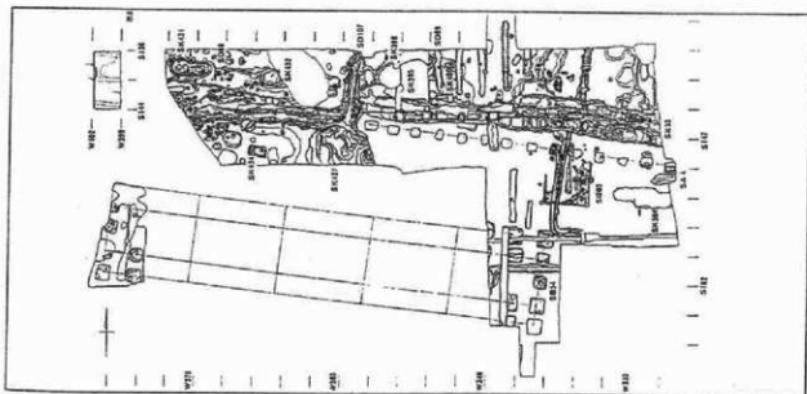
区画北邊造構図 S=1:500

中枢部区画北面堀については、13 間分を検出しており、堀にともなう小溝は未確認である。堀掘方より深い溝ゆえに中世における削平により失われたものと思われる。寺域北辺を画する溝も確認出来ていないが、ローム層を深く掘込んだ溝であることから全く削平されてしまったとは考えがたく、今後の調査の課題として残る。

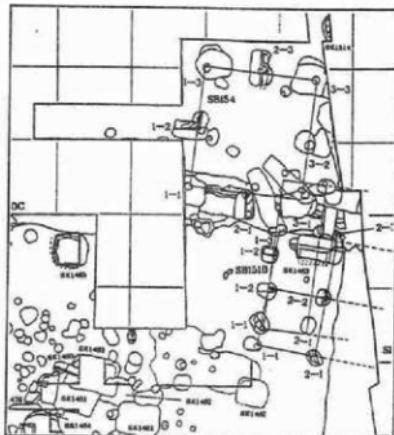
### ■尼坊南東の掘立柱建物 (SB154・SB151AB)

埋土や出土遺物から国分寺Ⅰ期からⅡ期に存続した建物で、掘方規模からみて仮設的な建物ではなく、尼坊直近の位置より尼僧の日常生活に関連した付属建物と考えられる。僧寺同様に回廊を設けずに、金講堂等と尼坊までを掘立柱構と溝により囲む、特異な伽藍中核部区画の性格を考えるうえで重要な発見ということができる。

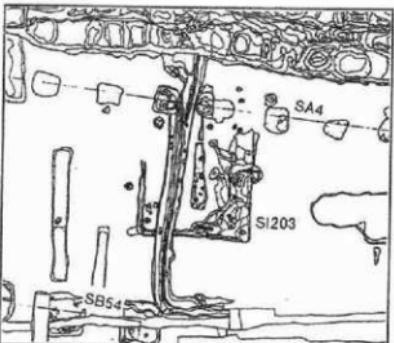
尼坊の東要部と一本柱列の間に位置し、削平と複雑が著しいため、正確な規模は明らかではないが、残存状況から1辺約4.5mの方形を呈し、確認面からの壁高は、約30cm、周溝は幅約15cm、深さ約10cmを測る。この遺構は尼坊と一本柱列を築造する際に埋戻しされており、尼寺の創建に関わる遺構である。

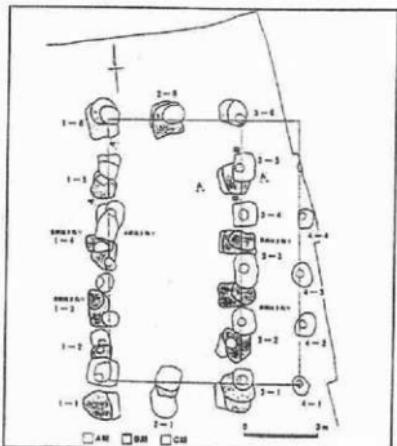
尼坊跡より約40m北方に位置し、柱穴の重複関係より、2回の交替で3期の建物跡が存在する。建物の規模は、各期とも桁行5間(11.8m)、梁間2間(5.8m)を基準としている。柱間寸法はやや差が認められるものの約9尺(2.8~3m)を測る。A期の建物は東廂付東西棟掘立柱建物であり、身舎の柱穴と廂の柱穴は整然と配置されている。

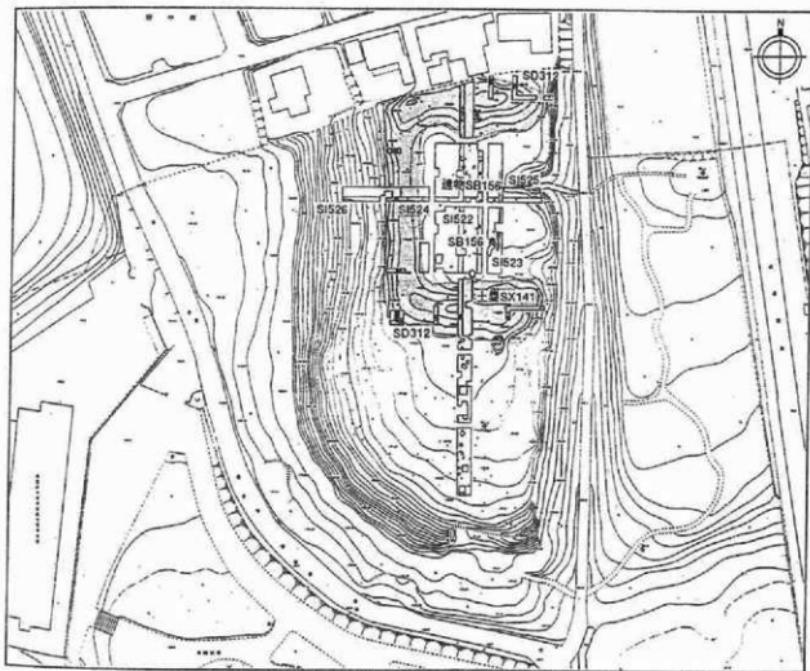
伝祥応寺跡遺構平面図 S=1:1000

北方地区の一部に、祥応寺跡と伝えられる地区があり、調査の結果礎石と思われる石を土壘に囲まれた平坦地で15個発見したが、原位置を保つ礎石を特定できず、据付けの掘方や根固め痕跡が不明瞭で柱の配置を明らかには出来なかった。しかし礎石の分布や整地層の状況から、建物の規模は南北18m、東西9mの範囲に収まり、堂1字と考えられる。建物に用いられた瓦は確認出来ていないことから、礎石建てであるものの、瓦葺きでない建物が想定される。

三方の土壘は基底部幅3.6m、高さ残存0.6mで、外周に小溝がめぐり、その規模は溝心々で南北約48.6m、東西約30.6mである。土壘盛土下層と礎石建物周辺整地層下層はよく似ており、一連の作業により造成されたものと考えられる。また東側鎌倉街道からの昇降口は現在残されているゆるい傾斜面が生きているものと考えられる。

礎石建物と土壘の時期としては、平安時代末以降と考えられる。建物と土壘西辺の間の整地層上面から出土する土師質土器や板碑・波来鏡（皇宋通宝）や、表土や整地層に混じって出土する陶磁器片から、本跡の主体となる時期は14～15世紀代と考えられる。17～18世紀頃の遺物はほとんどなく、遺構も特定できないため、引寺時の「祥応寺」の実態は不明のままである。

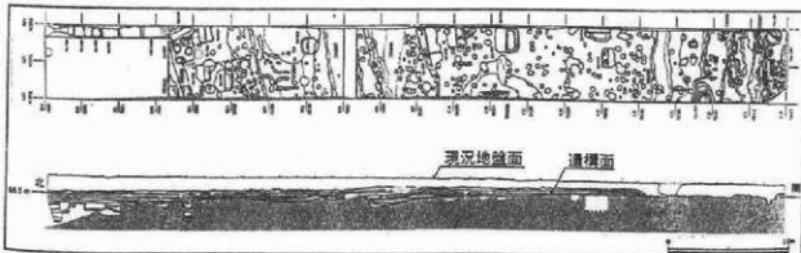
中央平坦部平成6年度発掘調査図

また、過去に宅地造成のための盛土がなされており、平成6年度の発掘調査によって、遺構面が北方へ向かって下がっていることが確認されている。

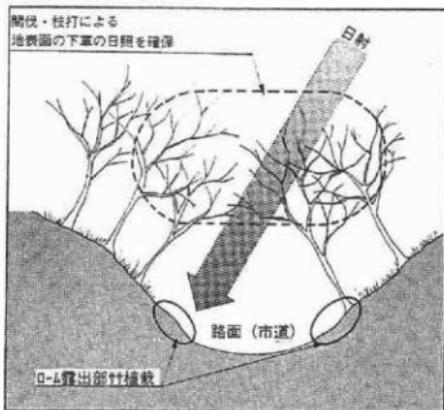
旧鎌倉街道保存計画模式図

尼寺北方地区の伝祥応寺跡土壁内の遺構面は、現地表下20cm前後と浅いので、盛土による保護を行う。また、既存樹木の保全により、表土層の流出防止と表層腐葉土の形成に寄与させることとする。従って樹木の根による遺構の破壊を防ぐための間伐は、最小限に留めることとする。また、旧鎌倉街道の法面崩壊部（ローム面露出部）の地被植栽による補修、黒鎌公園に隣接する市道沿いの崖線法面並びに中央平坦部北側の法面の保護を行う。

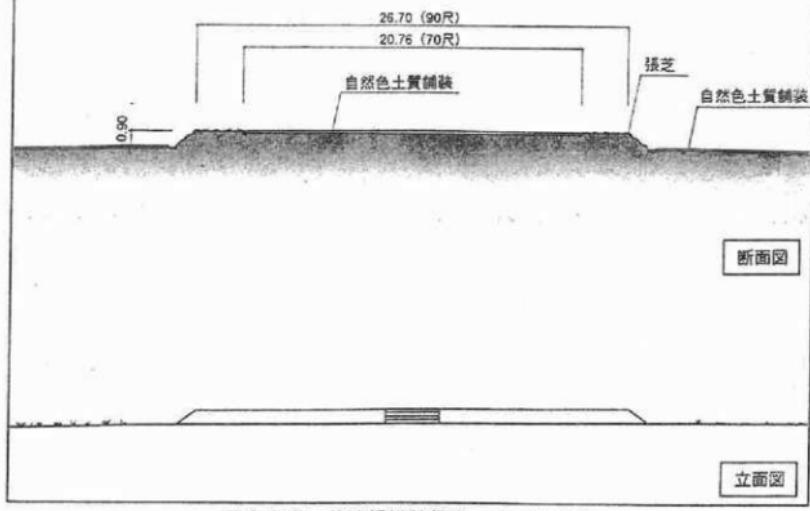
尼寺金堂 基壇規模整備案 S = 1:300

礎石と思われる石が発見されており、また僧寺との関係から、尼寺金堂も礎石塗の乱石玉石積と想定されるが、発掘調査では確認されていないので、根拠に乏しい。故に金堂基壇の規模を示す土壇の表面までとして、上部に側柱から基壇までの距離を10尺と想定した建物規模(70×42尺)を、表現を変えた仕上げとする。

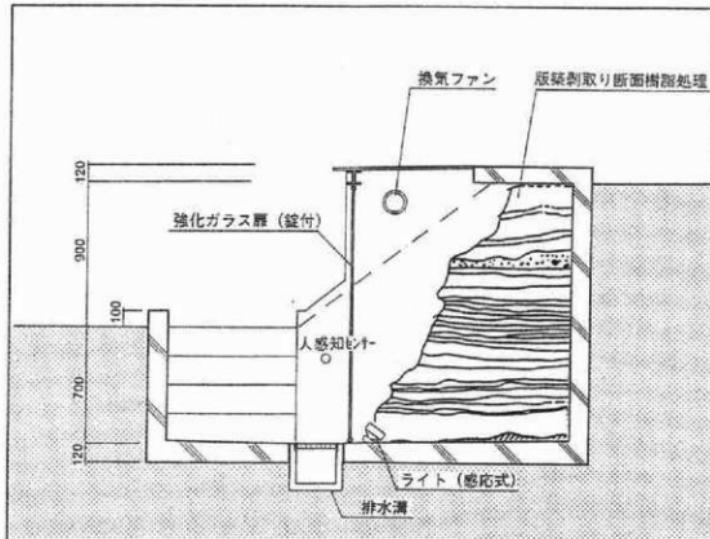
金堂版築観察施設案 断面図 S=1:30

平成4年度の発掘調査において、採取された3面の版築土層断面剥離標本を観察する施設を設ける。標本を採取したのは、金堂基壇の南辺中央付近であるが、南側が金堂の正面であることや、遺構面と近接すること、また直射日光にさらされないために北辺西側の基壇削平部分に設置する。

周辺整備面より下がって観察するために、排水設備を設ける必要がある。周辺の排水レベルよりも下になるので、ポンプによって汲み上げる。

観察室内をある程度一定の状態に保つために換気ファンを設置する。照明は人感センサー付きとし、全体が見えるよう床に1灯設置する。

また、平成4年度の調査時に、金堂の掘込み地盤・版築を確認しており、高さ1.6m・30層の版築を整個土壇の北西で展示することが計画される。全景をできるだけ阻害しないよう施設の高さをほぼ基壇上面までにとどめ、掘込み地盤であることを表現するために、整備面から約70cm下がって観察する施設を設ける。その際、施設の排水対策を十分に行う必要がある。

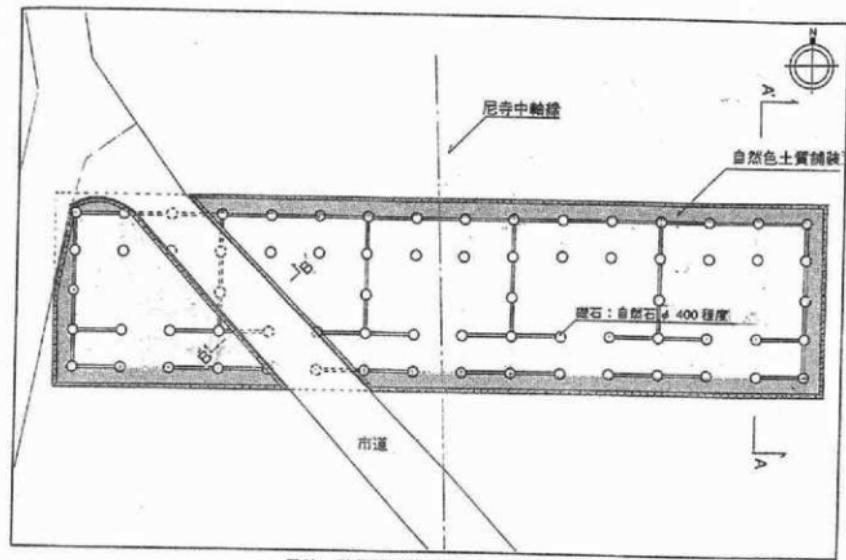
尼坊 整備計画平面図 S=1:300

尼寺地区の主要建物の中で、礎石位置(建物規模)の推定できる唯一の建物であるので、礎石位置の表示を行う。また、遺構を縦断している市道部分は、別途関係機関と協議の上、遺構の連続性を示すカラー舗装等による尼坊建物規模の表示が必要である。

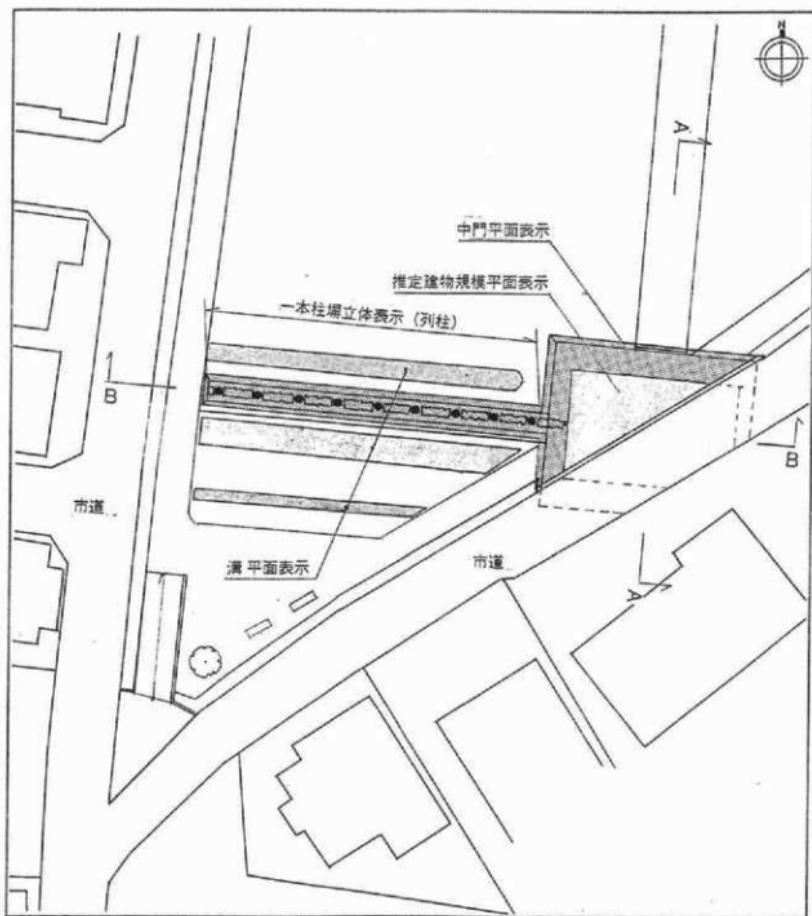
中門・南辺掘立柱塀整備平面図 S=1:300

発掘により、東西12.5m、南北推定9.6mの規模の掘込地業が確認されているが、大半が市道にかかっており、門の表現をし難い状況にある。遺構面も現地表面下数cmの箇所もあるので、史跡地内は保護盛土上に基壇規模を表示した土壇とする。また市道内に想定される中門南側は、尼坊と同様、別途カラー舗装等による中門基壇規模の表示が必要である。

尼寺中庭域の閉じられた空間を表現するために、柱位置に立体表示として列柱を表現する。柱の長さは界であることを認識させるために、人間の視線よりも高い1.8mとする。柱と柱の間には低木（オオムラサキツツジ）の生垣によって、柵としての機能を持たせる。

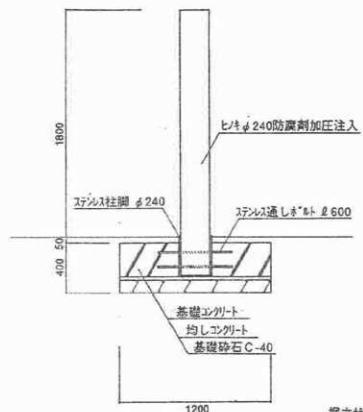
掘立柱基礎詳細図 S=1:30

敷地内には東・北・南辺の一部の痕跡が確認されている。柱間隔はほぼ2.4mで柱径は約1尺と推定される。

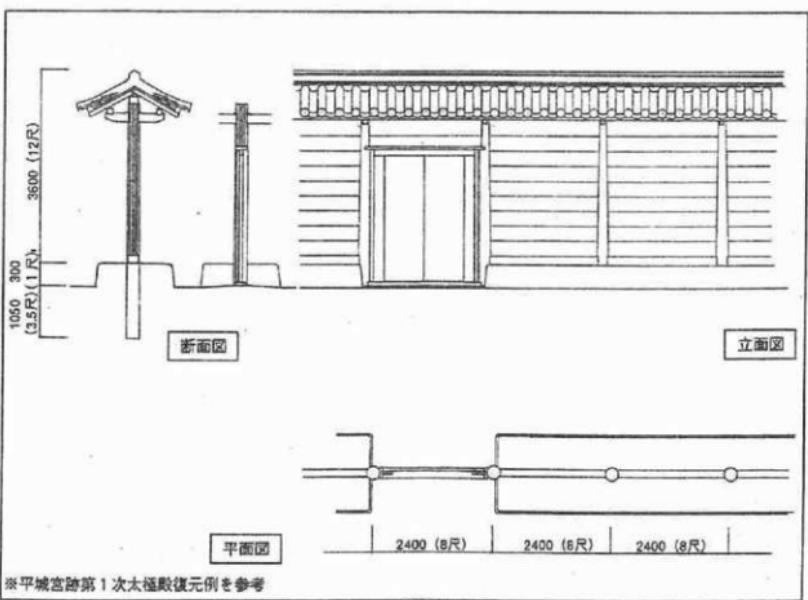
掘立柱塀復元検討案 (参考) S=1:100

また、北辺中軸線東側1スパンは、掘立柱塀の大きさを表現するため屋根までの復元を行い、壁面は実内板として利用する。

奈平城宮跡第1次太極殿復元例を参考

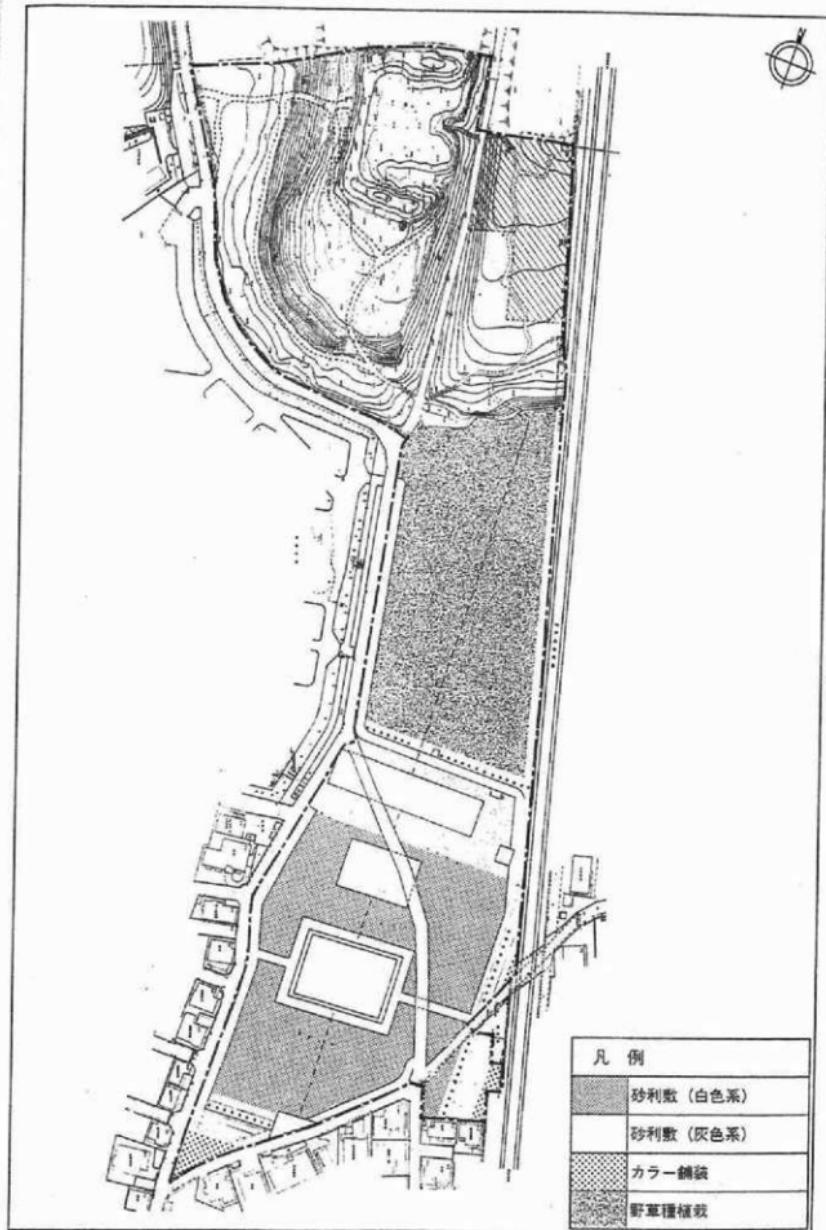
表面仕上範囲図 S=1:1500

据立柱壠で囲まれた中枢域内について、回廊内にあたる尼坊前面の幢竿支柱造構以南は白色系、回廊外にあたるそれ以北は灰色系の細かい碎石敷で化粧して、荘厳な仏教空間をイメージさせる。

壇の南および東側の伽藍地内にあたる範囲 2ヶ所はカラー舗装で化粧し、中枢区域内との相違を明示させる。北辺は伽藍地区画北辺溝が未発見なので、化粧は行わない。なお、谷地形の再現を行う範囲を含む中央平坦部の現地表層はコンクリート塊を多く混入する建設汚土による造成土であるので、良質土で覆った上で野草種を被覆させる。

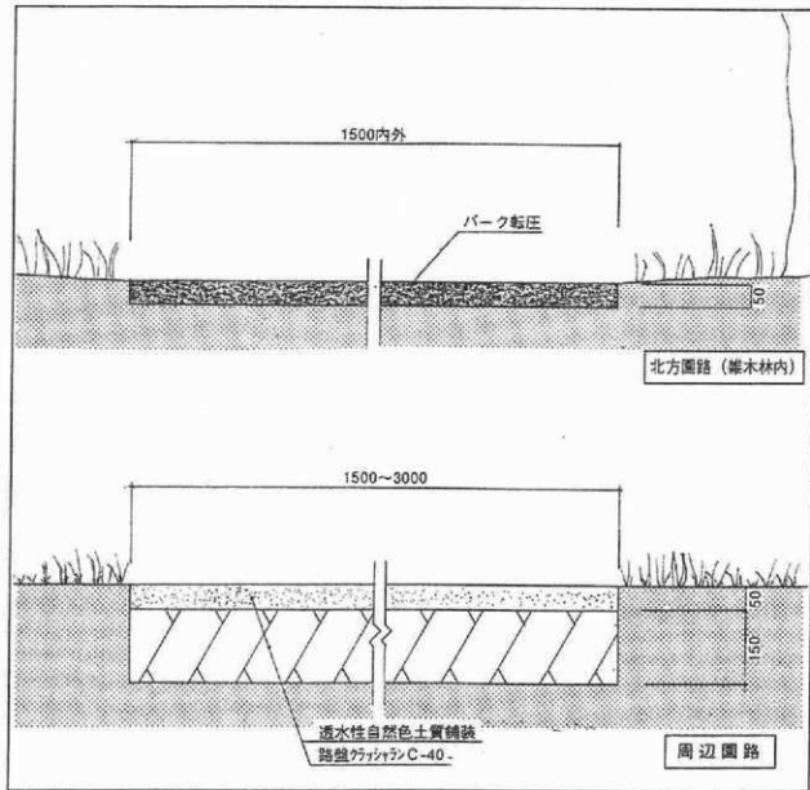
園路舗装断面図 S=1:10

園路を構成する仕上材は、史跡全体の景観を損なわないような自然色土質舗装材を用いるものとする。

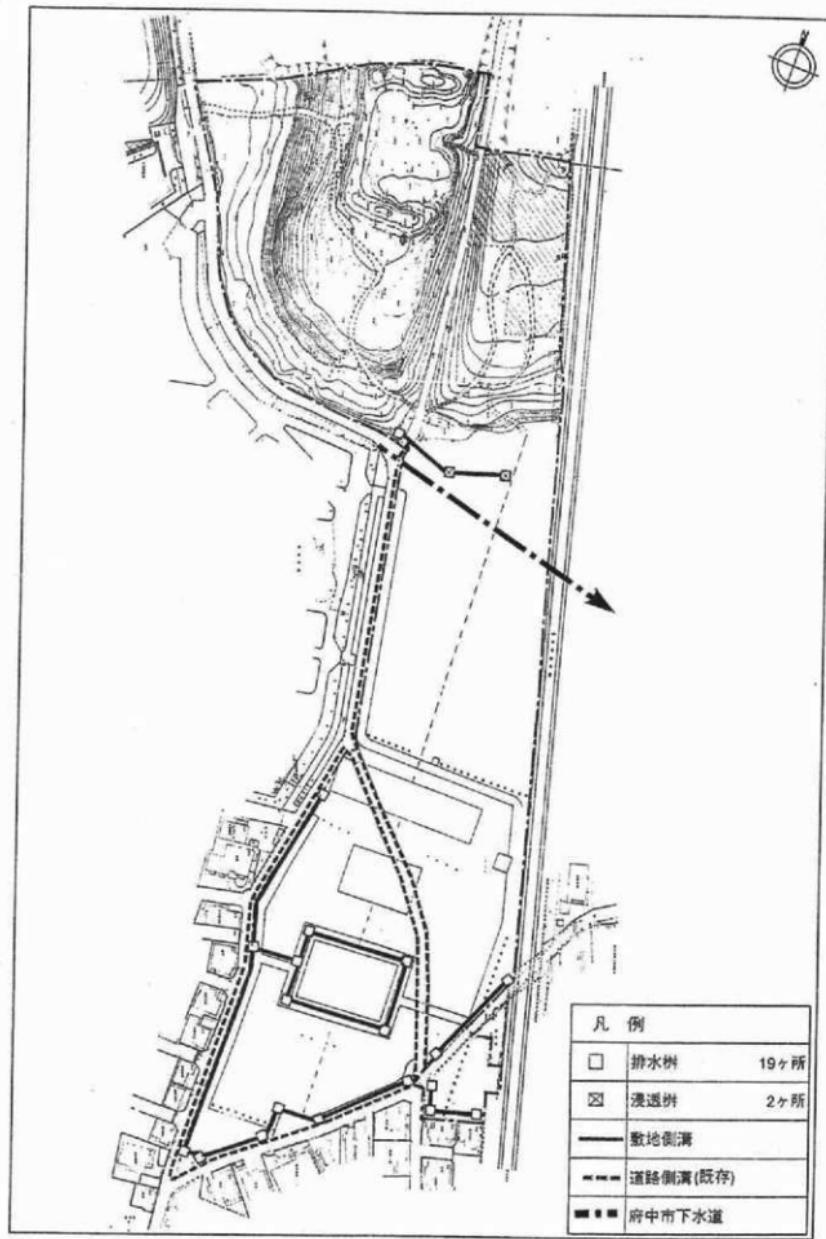
排水計画図 S=1:1500

具体的には、遺構保存の観点から雨水は基本的には地下浸透とし、尼寺中枢部は基壇復元整備の手法から盛土造成が必要となるので、敷地周囲に排水溝をまわし、余水は下水へ流す方法をとる。

平坦地は現況を活かした整備とするので、現況通り地下浸透とする。

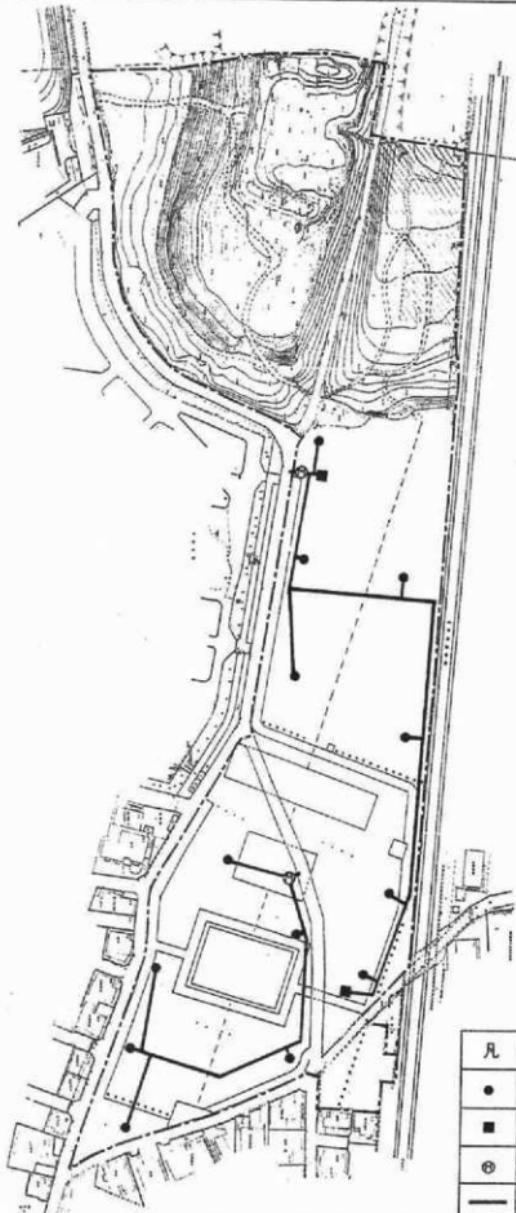
給水計画図 S = 1 : 1500

給水計画は中央平坦部と尼寺中権地区に、水飲みと散水栓を設ける。市道によって敷地が分断されているので、引込みを2ヶ所設ける。そのうち講堂付近は現存する給水管を利用することとなる。

水飲みは、来訪者の利便性から、入口広場と中央平坦部の北方地区に近い地点の2ヶ所設ける。

散水栓は、尼寺中権地区に8ヶ所、中央平坦部に5ヶ所、計13ヶ所に平均して設ける。

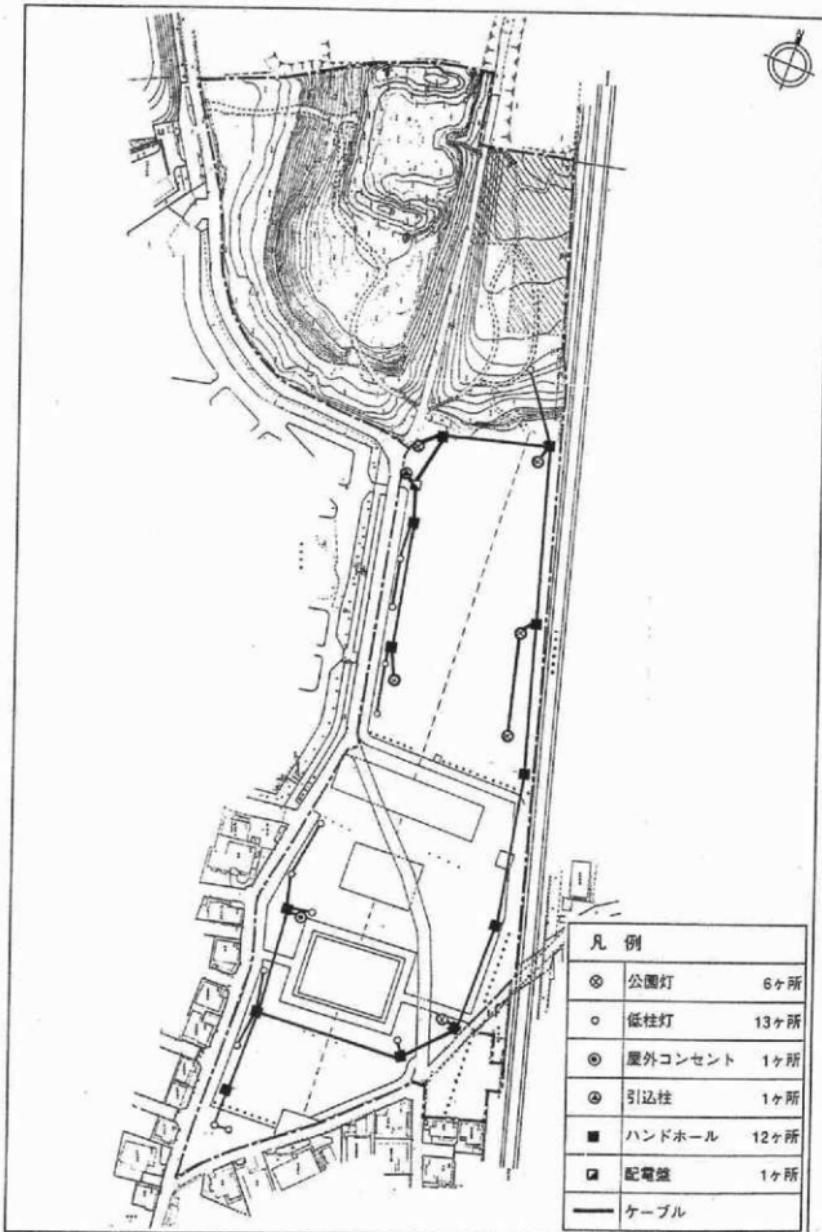
照明計画図 S - 1 : 1500

夜間の利用は行わないものとして、照明の計画を行う。伽藍内の照明はその景観を阻害しないような最小限の設備として、高さの低い低柱灯を用い、デザインも景観を配慮したものとする。

中央平坦部および北方地区には、安全性と防犯上から公園灯（ポール照明）を設ける。
