史跡横須賀城跡 史跡等活用特別事業報告書

本丸前・天守台等復原整備事業
(史跡横須賀城跡 X・XI・XII・XIII・XIV)

静岡県大須賀町教育委員会

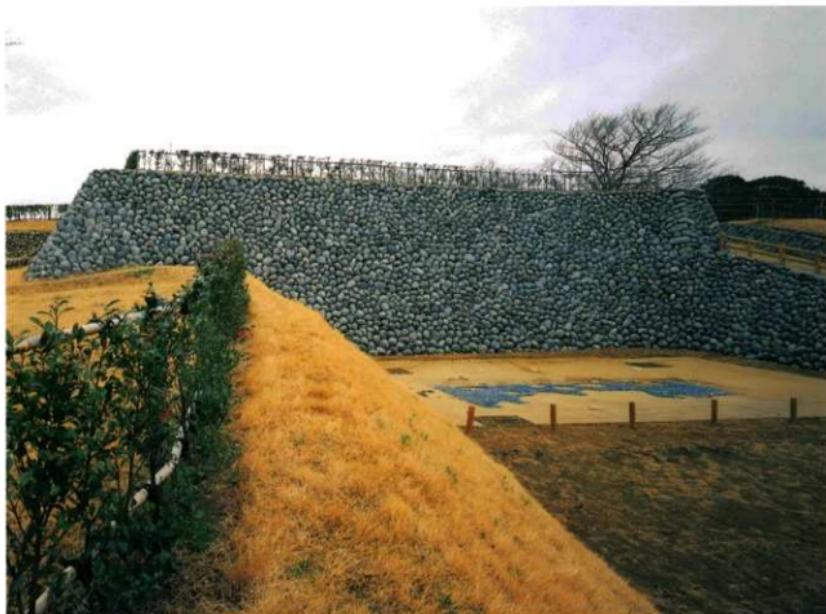
本丸南東石垣及び玉砂利敷遺構平面表示状況

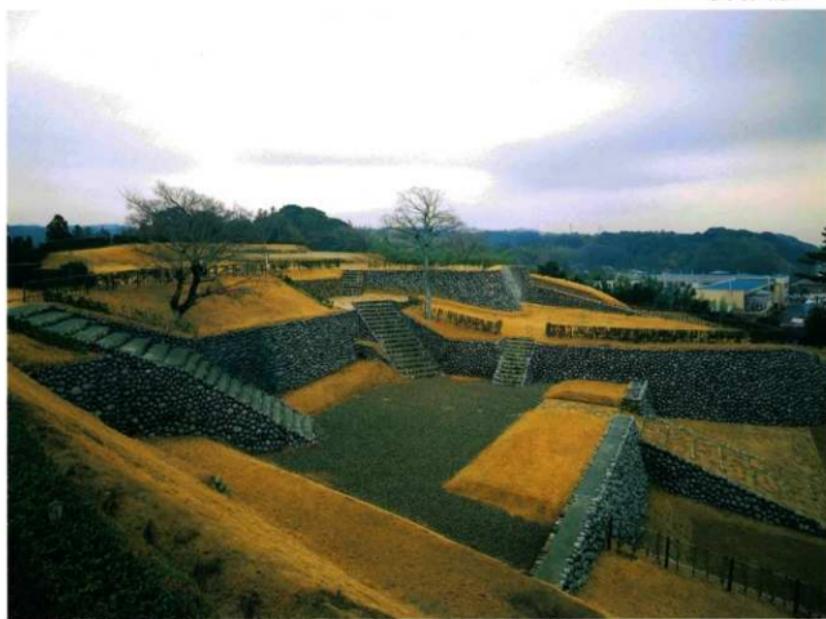
櫓門跡及び櫓門前平坦面整備状況

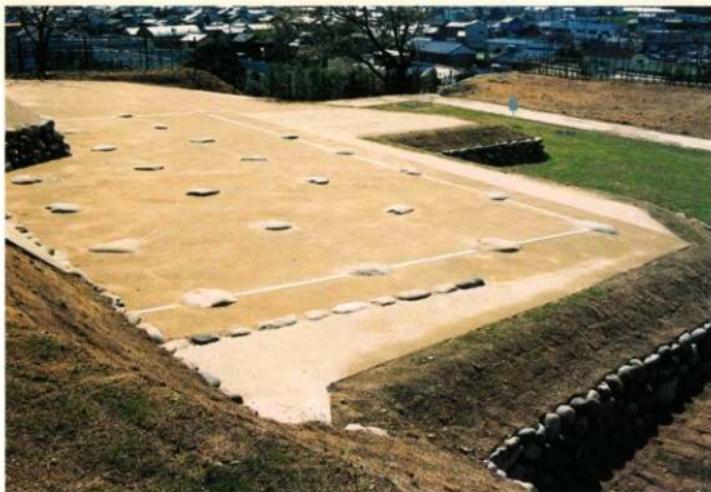
カラー写真図版 5

天守台整備状況

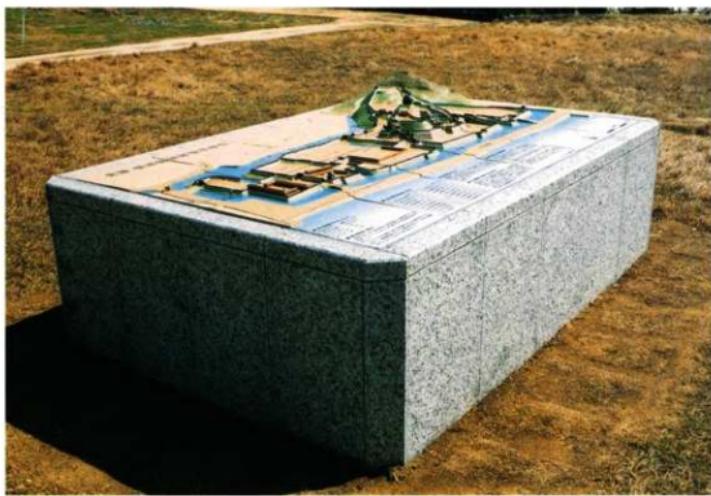
カラー写真図版 6

野外模型設置状況

平成10年度には横須賀城跡の全体をより理解してもらうため、陶製の立体野外模型を本丸平坦面の東端部分に設置した。

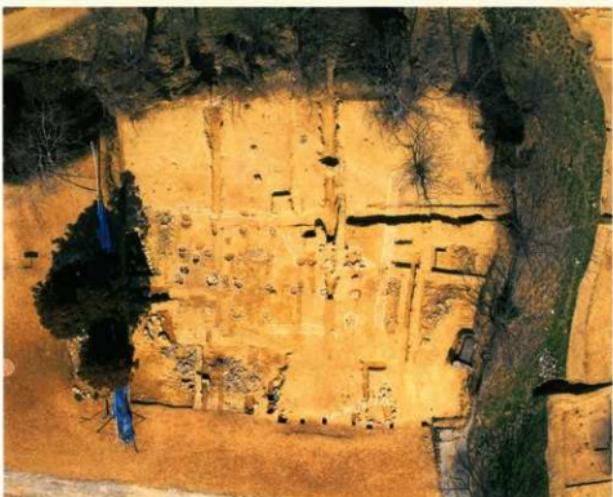
カラー写真図版 7

天守台発掘調査状況

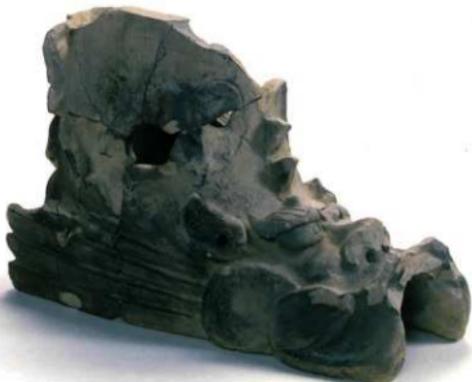
カラー写真図版 8

発掘調査出土鰯瓦
