## 第4章 発掘調査

### 第1節 天守台跡

#### 調査概要

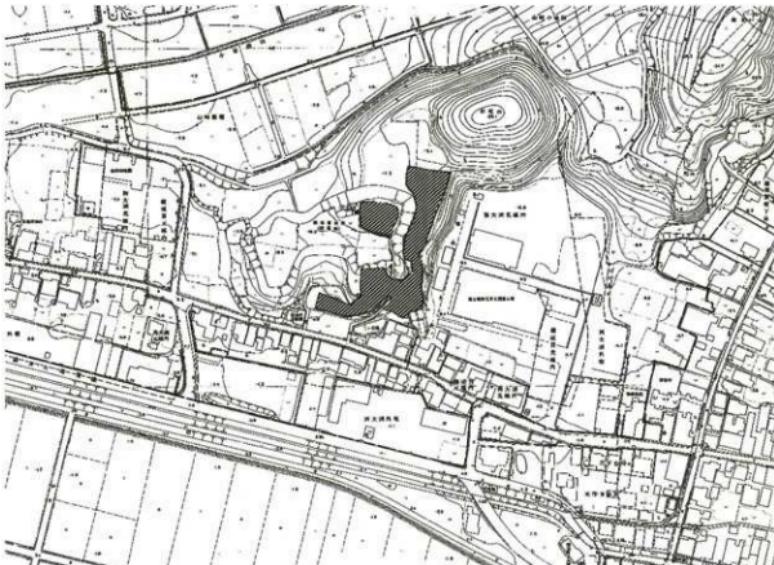
第31図 発掘区設定位置図

天守台跡の発掘調査は昭和59年度に天守台西側部分にトレンチが入れられたのが最初であり、本格的な発掘調査は平成元年度からである。発掘調査に先立ち、忠靈殿を移転するため町内の高台に同じような建物を建設し、天守台にあった忠靈殿から御靈を新しい忠靈殿に移した後、建物を重機で取り壊しながら発掘調査を開始した。なお、この忠靈殿は天守台に建てられたことから、高い石垣の上に城郭風の意匠を施した建物であった。このことから高い石垣が築かれている忠靈殿の一部に天守台の遺構が残されていることも考えられたので、取り壊し工事には町教育委員会の担当者が立会い慎重に進められた。その結果、忠靈殿内部は建物本体を支える数本のコンクリート柱とそれを埋立てる新しい

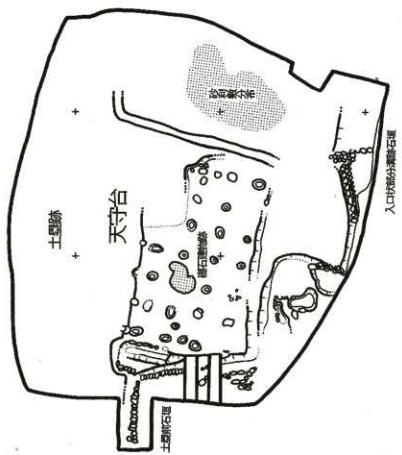
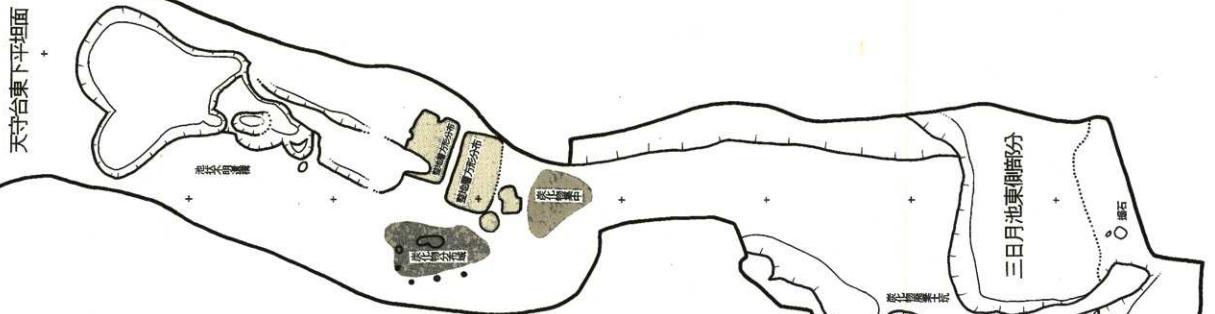
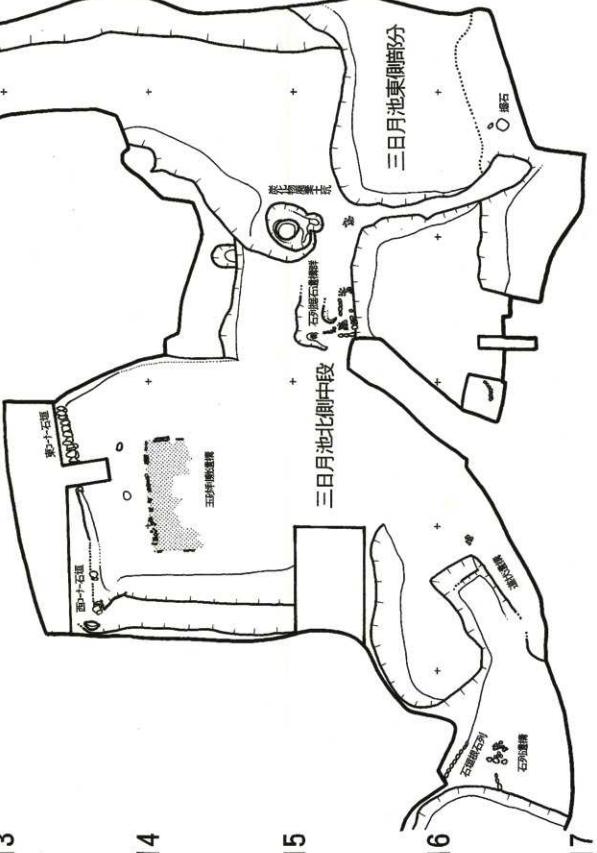
第32図 発掘区遺構全体図

盛土によって築かれている事が分かり、盛土部分全体を重機で撤去した。その後は人力による表土排除と遺構調査が行われた。その結果、天守建物跡、天守台周りの石垣等の遺構が検出された。

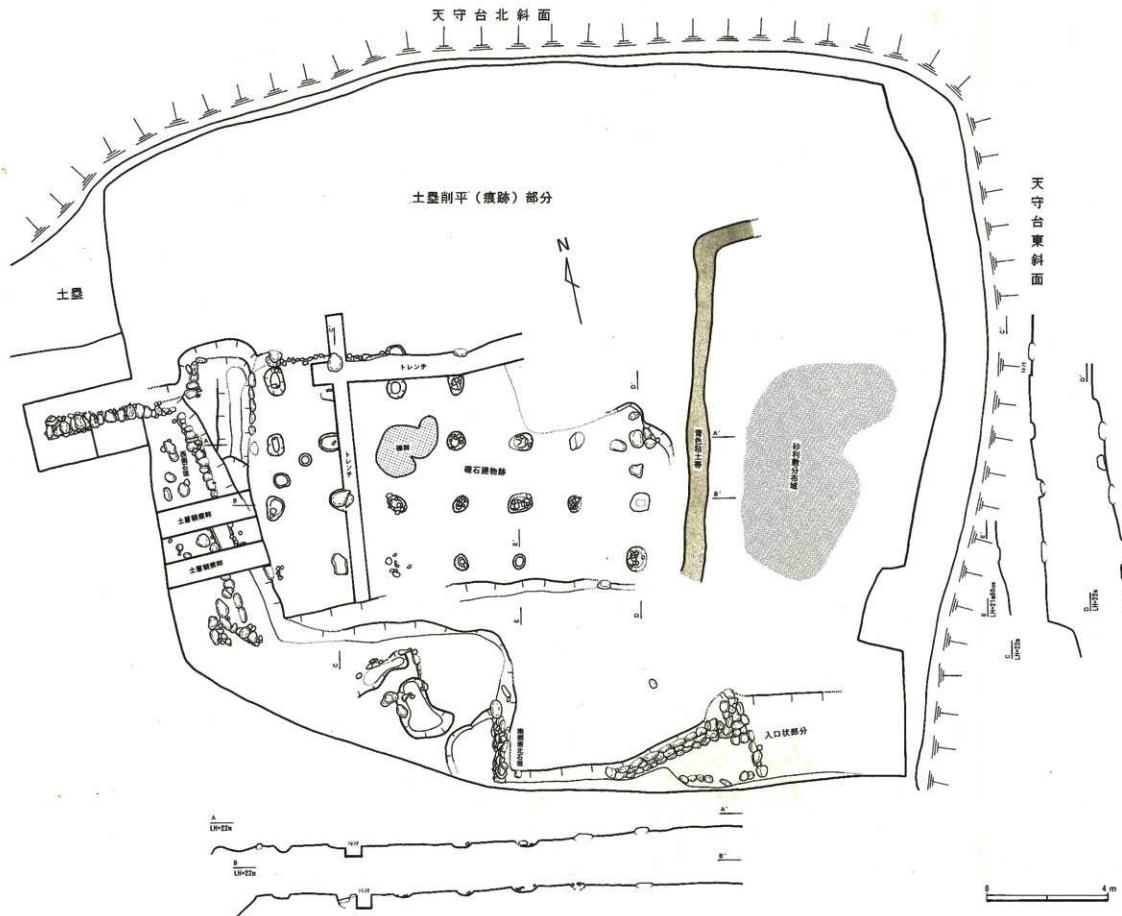
第33図 天守台造構図

天守台跡の南西部分において、建物の礎石と考えられる据石と、礎石の抜き取り痕と考えられる浅い掘り込み、及び据石の沈下移動を防ぐ根石の集石群を検出した。礎石と礎石抜き取り痕群は若干のずれが見られるものの、各々の中心から中心で、約200cmの間隔で碁盤目状に規則正しく並んでいる。この柱間200cmは、京間の1間=6尺5寸(195cm)に対応していると考えられる。

据石は8個残り、抜き取り痕と集石は19カ所確認できた。東西(桁行)方向が柱跡7個つまり6間(12m)、南北(梁行)方向は西側で柱跡5個、三間半(7.25m) 東側で柱跡3個、2間(4.15m)が残り、この範囲に整然と並んでいる。この礎石群は天守台にある大規模な建物跡であることから、横須賀城の天守の礎石群であると考えられる。

礎石に使われている石は地山を形づくる小笠山疊層中に見られる長径 60 cm から 80 cm 内外の大きさの、灰茶褐色の緻密な砂岩の川原石（玉石）である。石質は石垣に使われているのと同じものであるが、上面に柱が乗ることから偏平な石を用いている。東端列の南から北に 2 個目の礎石には偏平な石の表面に方形の柱の痕跡がうっすらと白く残っている。その痕跡は一辺の長さが 30 cm を計る。このことからこの礎石の上には 1 尺角の柱が乗っていたであろうと推定できる。

礎石は抜き取り痕の観察から、緻密に固結した小笠山疊層を 10 cm から 20 cm ほど掘り下げた堀り込みに若干の根固め石を使い据えていることがわかる。

礎石建物跡全体は東西で 20 cm ~ 40 cm 南北で 64 cm の高低差があり東北隅が最も高く南西隅が最も低い形に傾斜している。不等沈下によりこのような傾斜が生じたとの意見もあるが、基盤はしっかりしている事と、東北隅から南西隅にかけて一様に傾斜している事などから当初からこのような傾斜があったと考えられる。

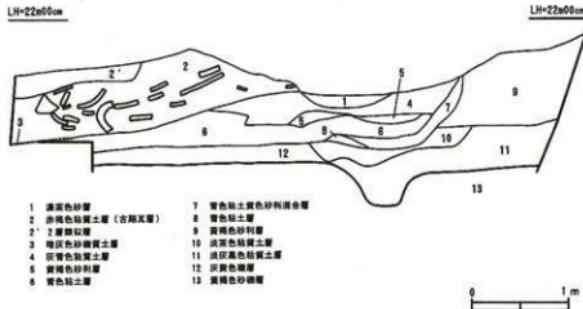
第34図 青色粘土帯層図

この青色粘土層は土層観察によると、天守の東端の礎石列からほぼ60cmの間隔をおいて東に落ち込むような形で次第に下がり、水平に分布している。表面に露出する面の巾は60cmから70cmほどである。青色粘土層は水平に分布する部分から径3cm~4cmほどの砂利を含むようになり、更に東では砂利だけになって、天守の東側の平坦面一面に広がっている。

この結果から天守の東側は、この青色粘土帯が形作つくる法面の段差により区画され、さらにその外側に砂利敷舗装がなされた広場状の平坦面がある構造が見えてくる。

天守の東端の礎石列に沿うように、青色粘土の帯が見られる。粘土は水田耕作土の下に見られるような灰青色の土層であり、砂も多少混じる。また、黄褐色の粘質土層を層状に挟む。この青色粘土帶(層)は石積みを抜き取った跡に粘土等が堆積した、あるいは、雨落ち溝に堆積したもの、あるいは雨落ちによる加湿状態から土層が還元状態になったために形成された還元粘土層ではないかなどの指摘もあるが、土層を観察した限りでは、前述したとおり、層状、版築状の構造が見られる事、法面状の構造が見られる事などから、変色等により形成されたものではなく、沖積平野中の青色粘土を探掘して持ち込み、何らかの目的で構築されたと考える。

ど屋根の端部分にある。つまりこの青色粘土帯の部分は建物の軒下の雨落ち部分にあたるわけである。通常この部分には雨垂れを受ける雨落溝のような施設が設けられるのが普通である。調査で検出された青色粘土の法面だけでは、天守から落下する多量の雨垂れを受ける事は到底出来ない。この事から、当時はこの青色粘土の法面は敷石や石積み等で覆われていたのではないかと考えられた。そこでこの青色粘土帯を分断するサブトレーンチを入れ石積み等の痕跡を探ったところ、北側のトレーンチで礫が出土したが、石積みの根石と判断できるような据石ではなく、石積み等があった証拠は得られず判然としなかった。

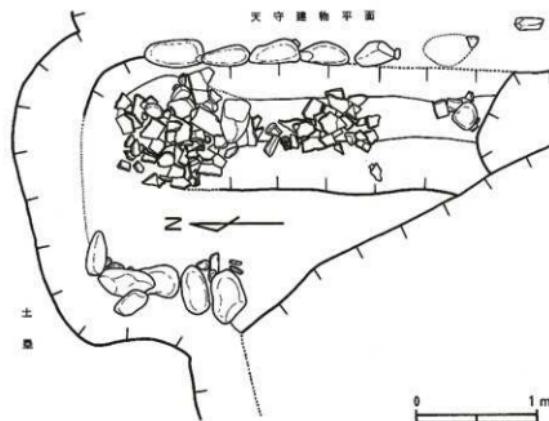
第35図 天守台西北隅石列と石組み瓦溜まり平面図

天守礎石跡の西北外側で石列と瓦溜まりを検出した。石列に使われている石は長さ40cm程の小笠山礎層中に産する緻密な砂岩の細長い丸礎を使っている。石列の全体の長さは200cmで5個の石を据えてつくられている。5個の石は東側の礎石建物跡に平行するように、南北に石の長軸が石列の延長線方向に平行に据えている。また石の西側面つまり建物跡からは外側になる石面に、礎の直線的な面や割れ面を描えている。東面は石の丸い面や角張った面が向いて面が揃っていない、この事から、この石列は造構の西側を意識してつくられている事がわかる。

この造構のすぐ西側には石組み状の造構がみられる。石組みは東側の石列と同じ小笠山礎層中に見られる砂岩質の6個の丸礎を使い、東側の石列に延長が平行するようにつくられている。石列と石組みの各々の間隔は160cmをはかる。二つの造構は対をなしている様に見えるが石の据え方は違う、また、石組み造構の6個の石それぞれの石の置き方も異なる。南から2個の石は造構の延長に対して直角の方向に東側を描えて据えられている。この据え方は石垣積みに見られる据え方であり、ある程度の高さの石積みがあったとも考えられる。その北側の石は偏平な面を上に向かって据えられていて、その上に偏平な石が、偏平な面が東側を向く形で横に立てて据えられている。この石の下にはこの石の沈降を防ぐために小振りの石が据えられている。この偏平な石の置き方からもこの造構の東の空間を意識して積まれている事が分かるが、石の上面には石の尖った側面があるので、この石の上に同じ形で高い石積みを積む事は不可能である。造構はこの偏平な石が北端となり更に東に直角に折れて、さら

に1石が偏平な面が南を向くように横に立てて据えられて終わっている。この状況からこの遺構は瓦が廃棄された細長い空間を取り囲む様につくられた石組み遺構で2段以上の石組みはあったが、高いものではなかったと考えられる。またこの遺構と遺構が形造る長方形の空間は天守台北側にある土塁に食い込む形でつくられている。この事からこの遺構は土塁より後につくられたと考えられる。またこの遺構を境にして土塁の幅がこの遺構から東側（天守北側）は西より狭くなっている。

この遺構が形つくる長方形の空間はその方向性から天守建物に対応してつくられたと考えられる。またこの部分には廃棄された瓦が堆積していた。この廃棄瓦中には13代から最後の20代まで城主であった西尾氏の家紋である櫛松文が付いた軒丸瓦がみられる。櫛松文は櫛の歯が7本のものと9本のものがある。時期は特定されていないが、9本歯の方が新しい時期と考えられている。ここで出土した櫛松文は9本歯であることから西尾氏の時代の中でも後半に作成されたものと考えられる。この廃棄瓦層中には屋根等に使用されたと考えられる多量の漆喰がみられた。この瓦廃棄層は石列と石組み遺構が構築されている基盤層上に直接廃棄されていて、間に他の土層を挟まない。ただしこの後で述べる雨落ち溝部分には若干の堆積物が見られた。この廃棄瓦は天守台にあった建物、おそらく天守から近世中期以降に投棄されたものと考えられる。

天守建物に平行するこの長方形の平坦面について、検出当初は天守に上がる入口かと考えたが、瓦を取り上げて基盤層を出したところ、遺構面は一様に平らではなく東の石列に沿うように溝状の窪みが検出された。その位置は東の石列から中心で60cm、天守建物の西端の礎石列から約150cmに位置する。この位置は礎石建物の軒先部分にあたる。この事からこの溝は東にある天守の軒先から落ちる雨落ちを受ける雨落ち溝と考えられる。このような遺構の状況から天守台への入口ではないと考えられる。  
天守台東南隅入口状部分

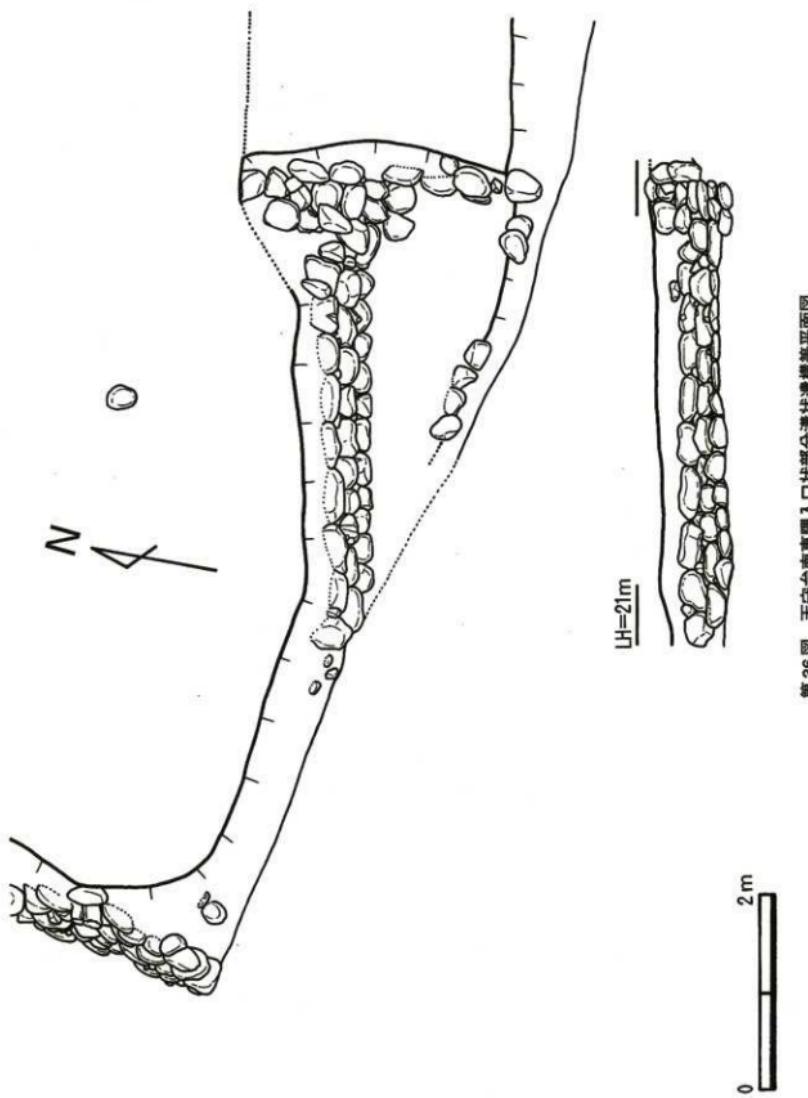
第36図 天守台南東隅入口状部分断面圖

石垣は全長4mをはかる。西側の高い部分で高さ50cm、東側の低い部分で40cmの高さがある。この石垣は特殊な形態で表込め栗石もみられないので石積みと言った方がいいかもしれない。石は小笠山礫層中にみられる長径25cmから55cmほどの大きさの砂岩質の丸礫で、偏平な石は見られず、ごろっとした丸礫にしては面が多い石を使ってつくられている。石積みは3段残る。各段の上面はほぼ水平に揃い、それぞれの段の前面も直線的に揃っている。そして石の上面が十数cmずつずれるように据えてあるので、石垣と言うより3段の石列による上り階段のような印象を受ける。しかし石の上面は踏み面としての間隔ではなく、面の形状も平らなものばかりではないので石段とは考えられない。更にこの石垣は若干ではあるが西で傾斜がきつく、東で緩くなっている。つまり、西側から東側にいくにしたがい扇を広げるよう3段の石列が広がっている。これは東に推定されるスロープ状の入口とその側溝に擦りつけるための構造だろうと考えられる。

この石垣の東で溝状の遺構を検出した。この遺構は全長180cmの長さが残る。遺構は小笠山礫層中に産する砂岩質の丸石を使ってつくられている。溝底の石は偏平な石を偏平な面を上面にして据えてある。溝の両側の側面は比較的ごろっとした石を使いつくされている。天守台部分の雨水等を前面(南)下の本丸平坦面に排水するための溝と考えられ、北が高く南に向かって下がっている。溝底の石の面で北と南で70cmの落差がある。溝底の幅は北側(上)では20cm、南(下)に行くにしたがい広がって南端では40cmの幅がある。また、北側では溝底の石が一つであるが南端の2列は2つ並べて据えてある。現状では180cmの長さしか残らないが、当時は更に北側の天守方面に向かって延びていたと考えられる。南側についても流末部分の溝の続きをあったと考えられるので、サブトレーンチを入れて探ったが接続する溝跡は、検出されなかった。

この溝跡の東側の側石は北側では1石が残るだけであるが、南側では溝が途切た部分からさらに南に120cmほど続いて、2段目の石が1石残り、当時は何段かの石積みがあった事が分かる。そして、この石積みにより、東側に張り出した部分が形づくられている。この張り出し部分に、南に傾斜して下がる溝が沿ってつくられている構造から、張り出し部分の上面は平坦ではなく、溝の傾斜にあわせるように南に緩やかに傾斜していたと考えるのが自然である。この形状を考えて、この部分の遺構全体を考えると、一番東側に天守台に上がるスロープ状の入口があり、これに沿う形で天守台の排水用の溝があり、さらにこの溝に取りつくように東側でだいに広がる3段の石垣があるという姿が描ける。  
天守台南側石垣と瓦溜まり

天守台の東南隅で天守台への入口と考えられる部分を検出した。遺構は石垣と、東側の上り道に付属すると考えられる溝跡で構成される。

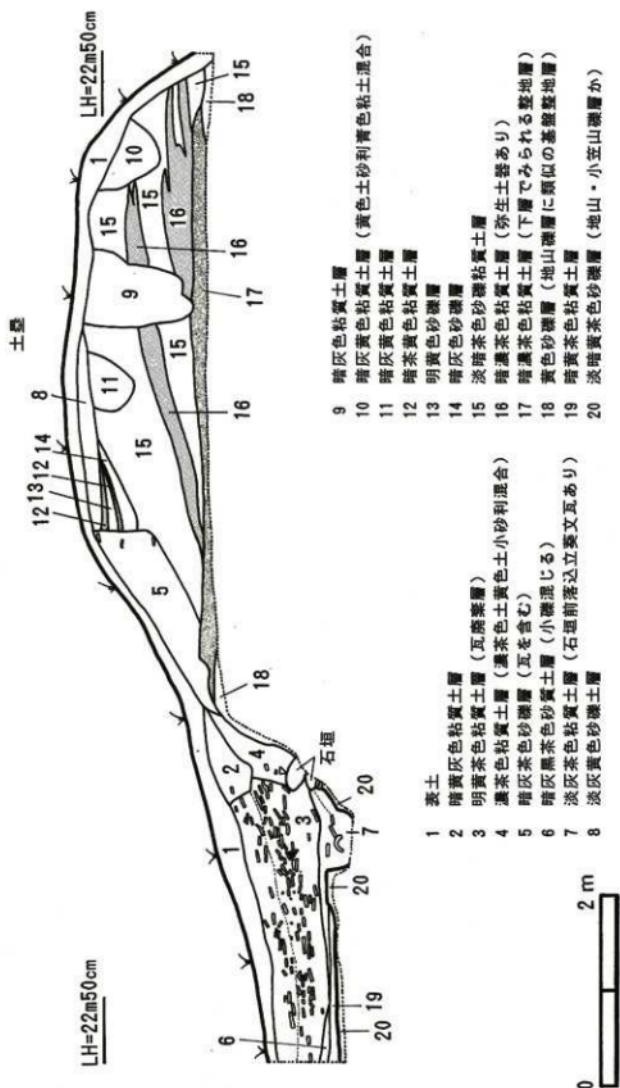
第37図 天守台西側土壌石垣瓦砾層土壌図

天守台西北の土壘の前面部分で石垣を検出した。全長は4m30cmを計る。石は長径40cm～50cmの小笠山礫層中に見られる緻密な砂岩の丸礫を使っている。石の据え方は石垣の延長線に対して石の長

軸が直角になるように据えられている。石垣は高い部分で5段積み61cmが残る。石垣の東端は前に述べた天守台西側面の石垣と隅角を形つくるが、軒先な角部分が1石分12cmほど空いて完全には接していない。このことから、同時期に構築されたのではなく、別々の時期に作られた可能性が高いのではないかとの指摘もある。またこの石垣は西端で明確な出隅角をつくっている。この石垣の全体の石の据方は前に述べたように、石垣の延長線に対し石の長軸が直角になるように据えられているが、出隅角部分は根石となる下段の石は延長線に対し平行するように据えられている。この上に乗る2段目の石は西側を意識して延長に対し直角に積んでいるので、この2石で出隅角が形づくられている。さらにその上に乗る3段目4段目の石はこの2段目の石に直交するようつまり石垣の延長に対しては平行するように積まれている。この石垣は土壘の下部に構築されていることから土留のための低い石垣と考えていた。したがって、石垣の西端がこのように明確にしかも土壘から張り出すように終わっているは予想外であった。そこでこの石垣に土留め以外の目的が考えられるのではないか、特に石垣の積み方と構造から、この石垣がさらに北側の土壘中に統いて、この石垣による方形の平場が形づくられ、天守の附櫓のような施設があったのではとの指摘もあった。そこで北へ方向を変えた石垣が土壘の中に及んでいるか、掘削してみたが石垣が更に北側に統いている痕跡は認められなかった。このような遺構の状況から、やはりこの石垣は北側の土壘の土留めのための低い石垣と考えたい。

天守台の西側部分で天守台の周囲を取り巻く石垣のうち、西側面の石垣の一部が出土している。天守台西側側面は全長で約8mの長さがあるが、南側5mは栗石状の礫が斜面に若干みられる程度で石垣は失われている。北側では天守台の西側側面と天守台の西北に位置する土塁が形づくる隅角コーナーから南に長さ3m、残りの良い部分で3段積み44cmの高さの石垣が残る。石は長径40cmから50cmの細長く、ごろっとした感じで石垣積みに適した形の丸礫を、石垣の延長に対して石の長径方向が直角になるように据えている。現状では3段しか残っていないが、石垣の基盤となる天守台西側斜面は90cmの高さがあるので、少なくとも現状の2倍ほどの高さの石垣があったと考えられるが、天守台周りの石垣としては特例的に低い石垣である。この石垣の特徴的な点としては、今の石垣の並びで天守台斜面に沿って南端まで考えていくと、天守建物に対して方向が東に極端にずれて、南端で天守建物の西南隅の礎石と接してしまう、このため前の礎石建物跡の部分で述べたようにこの部分の礎石が西側に沈降しないように、礎石の下に支い込んだ大きな支い込み石が斜面に露出している。またこの石垣の構造について重要なことは、この石垣の中央部分に残る3段目の石積み4個が下段2段と延長方向が異なっている事である。この3段目の石の外面を南に延長していくと、この後に述べる南端の石積み列の延長にほぼきれいに接合する。この石垣推定線は前に述べた石垣推定線より南側で120cmほど西側に位置し、天守建物の方向に対しても平行している事から、天守建物に対応する石垣としてはこの石垣の方が、前に述べた石垣の方向より無理がない。これらの事から、最初天守建物に平行しない石垣があり、後年、3段目以上の石が天守建物に対応する方向に積み替えられたと考えるのが自然である。

この石垣の前面（南側）には廃棄された多量の瓦が堆積していた。この瓦の中には古い時期のものも含まれていたが、前に述べた西尾家の家紋である櫛松文入りの瓦が含まれる事から、幕末に近い時期に廃棄されたものと考えられる。前に述べた天守西側と南側の瓦溜まりの瓦と構成がほぼ似通っているので同じ時期に廃棄されたものと考えられる。西尾氏が城主でいた期間は天和2年（1682）から明治元年（1868）の186年間に及ぶので、具体的な時期については判断としないが、西尾氏が城主の時代には、宝永4年（1707）の宝永大地震や暴風雨等の災害に度々みまわれている。幕末期には安政元年（1854）の安政大地震や安政5年には天守に雷が落ちて天守各層に被害がおよび鰐も砕け落ちたとの記録が残る。特に安政大地震では城内も大被害が出ている。度々紹介されている文書であるが、西尾家文書の『忠受公御記録稿』の中の安政大地震の被害状況を幕府に報告した部分の内、本丸郭の被害状況を紹介する。

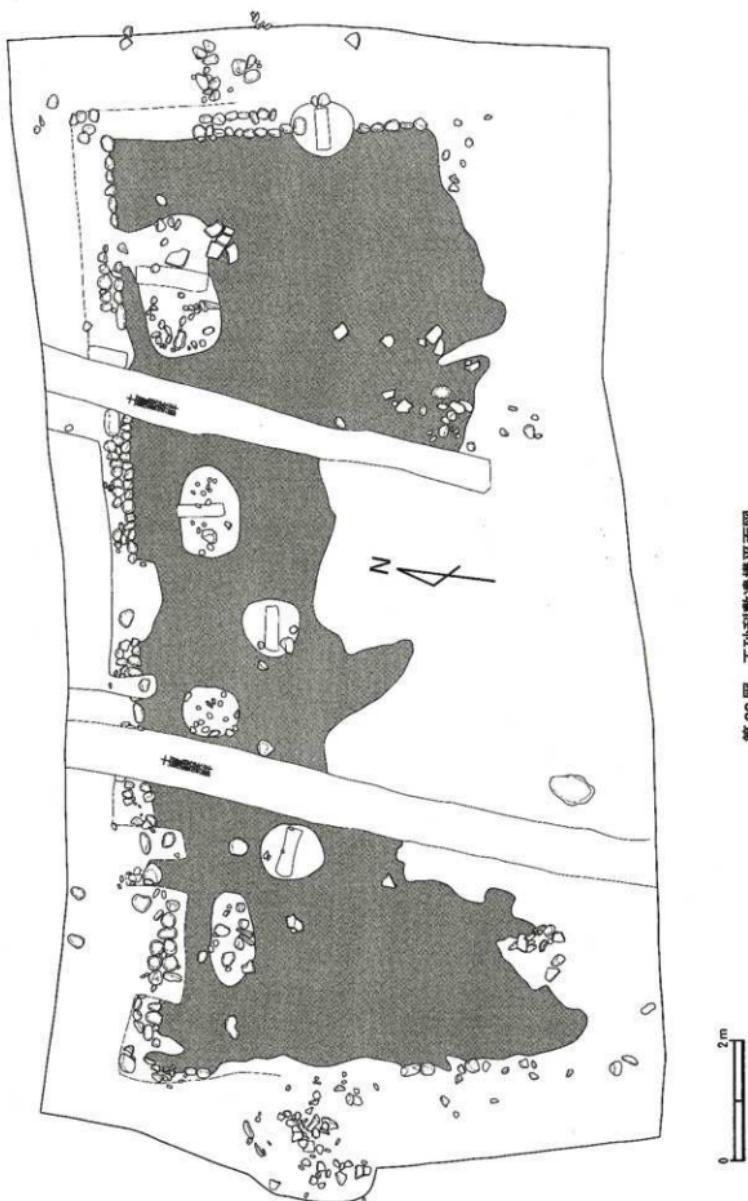
第38圖 玉砂利散播場平面圖

天守台前の本丸斜面下、三日月池北側の谷状部分の平坦面から、玉砂利を敷きつめた遺構を検出した。東西7m75cm、南北は西側で3m50cm、東側で2m60cmの範囲一面に玉砂利が敷きつめられている。多少のばらつきはあるもののほぼ直径4cmほどの玉砂利を敷きつめている。玉砂利は黒色で碁石のように偏平で緻密な砂岩質の丸礫である。この種の礫は小笠山礫層中にはあまり見られず、海岸の波打ち際や沖積層の砂層の中に見られる礫である。当方では小笠山礫層中にみられる灰茶色の礫を死に石、天竜川等で採取される黒っぽい礫を生き石とよんで区別しているが、この玉砂利は生き石の範疇に入る石質である。地山となる小笠山礫層中には見られない石質の石であることから海岸等から採集して城内に持ち込んだものと考えられる。

この玉砂利敷を取り囲むように灰茶色の丸礫が据えられて縁石列を形づくっている。つまり玉砂利敷遺構はこの縁石の内側を玉砂利で敷きつめてつくられているわけである。縁石に使われている石は小笠山礫層中に見られる砂岩の丸礫で、玉砂利とは色形状とも全く異なっている。大きさは長径10cm程度で、所々長径20cmほどの石も見られる。縁石は2列に並んでいる部分と1列の部分がみられるが、1列の部分は後世の攪乱で1列が失われと考えられ、当時は全体が2列に並んでいたと考えられる。また、2列が接している部分が多いが、東側の南北列は2列の間が7cmほどの間隔で離れている。石の据え方は石列の延長に対し、石の長軸方向が平行になるように据えられている部分と、北側の東西方向の列で見られる石列方向に対して石の長軸方向が直角になるように据えられている部分がある。

砂利敷の南側は削平されて遺構全体の形がはっきりしないが、北側には東西の2コーナーが残っていることから、本来は全体が方形をなしていたと考えられる。このことから、この玉砂利敷遺構は建物に関連する敷石遺構と考えられ、縁石列は建物の外壁が乗る石列と考えられる。玉砂利敷は石を揃え丁寧に敷きつめていることなどを考えると、これ自体が人の目に触れる意を意識してつくられていると考えられる。これらのことから、この玉砂利敷は建物内の土間のような部分に敷きつめられた玉砂利でないかと考えられる。

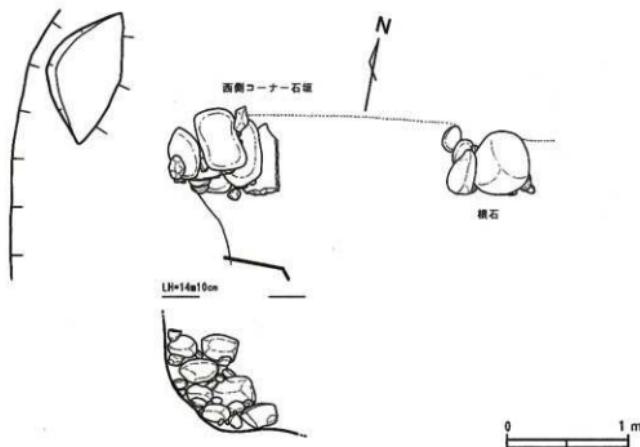
第39図 西側隅石垣平面図立面図

西側隅部分の石垣は西端から東へ1m足らずしか残っていないが、石積みは4段目まで残っている。石は小笠山疊層中に産する灰茶色の緻密な砂岩丸疊を使っている。大きさは40cmから60cmの縦長の疊で、横幅は25cmから30cmの石垣積みに適した比較的細長でごつごつとした感じの石を使っている。最下段の根石のうち最も東にある根石は割り取られた角の多い石を使っている。横須賀城の石垣ではこの様に加工した石はほとんどみられないで、石垣を積みやすいように加工したと言うより、石垣の間詰めや根石の支込み石に使う割石をとった石をたまたま使用したと考えられる。それぞれの石は偏平な面が上を向くように据えられている。この石垣の西端は地山の小笠山疊層を削ってつくられた西側の斜面状部分に接するように積まれている。正面から石垣の西端をみると石垣が斜面状の地山層に寄り添うように積まれているように見える。また、地山と石との空間には地山層と同じ組成でやや黒みを帯びた粘質の砂疊土が詰められている。この石垣を積むときに削り取った地山の土を、石を据

える時、間に詰めたものと考えられる。また、石垣石が移動しないように、石と石との空間には割り石や拳大の丸礫が詰められている。

この西側隅部分の石垣の東端と、東側隅の石垣根石列の西端との間は7 m 50 cmの長さがある。西側隅の石垣の東端から東に1 m 40 cm、東側隅の石垣根石列の西端から西に5 m 40 cmの位置に70 cmの長さで2石の据石が見られる。この据石はその据え方と位置から石垣の根石と考えられる。東西の石垣跡とこの石垣根石を結ぶとほぼ直線となるので、東西の石垣の痕跡と考えられる。東西隅の石垣の両端から石垣の全体の長さは14 m 40 cmを計る。

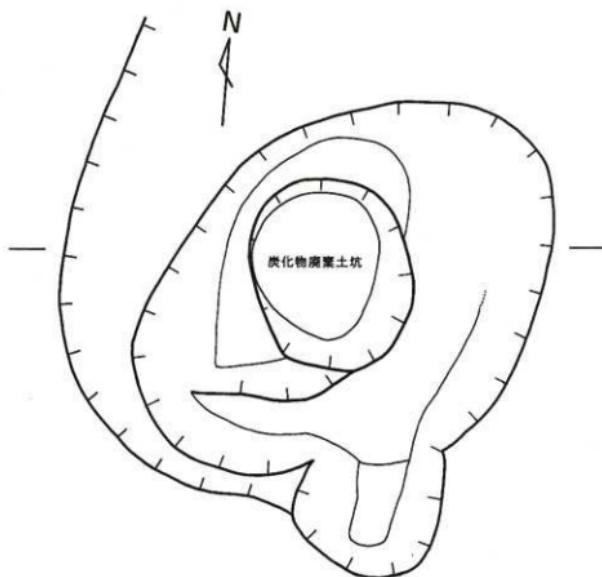
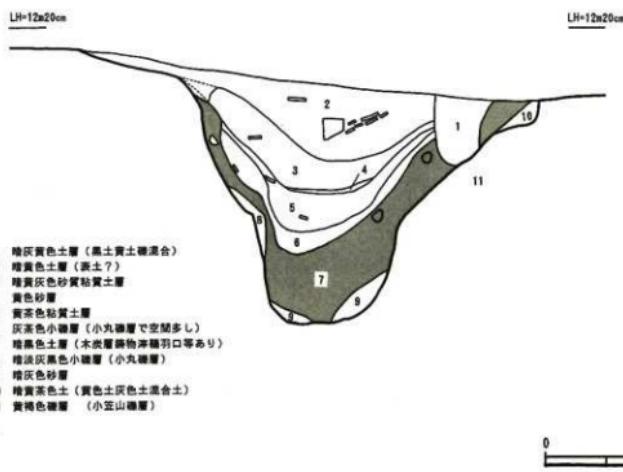
第40図 炭化物廻棄土坑平面図・土層図

三日月池東側部分の最上段部分で、多量の炭化物が廃棄された土坑を検出した。この土坑は上部の直径がおよそ3 m、底部の直径がおよそ90 cm、深さは2 mを計る大きな土坑である。なお、この土坑は二重構造的な形をしている。掘方の堀り込み面が上部からおおよそ110 cmまでは緩やかに落ち込み、110 cmから底部まで急傾斜になりほぼ垂直に近い。この構造から緩やかな傾斜の大きな土坑の底部に、更に深い穴を掘って全体が形づくられたのではないかと考えられる。なによりもこの土坑を特徴付けるのは土坑内から多量の炭化物と鉄滓、更に繩の羽口が出土していることである。これらの遺物から鍛冶施設の存在が考えられる。この遺構の周囲にそれらしい遺構は検出されていないが<sup>1</sup>、この遺構から30 m程北側の天守台東下の平坦面で、炭化物が平面的に集中する部分がある。その部分に鍛冶施設の中心施設があり、そこからこれらの遺物が持ち込まれたと考えられる。土坑内の堆積物の体積状態を観察すると、底部に多少砂質の堆積物が見られるが、ほぼ直接、炭化物が堀方面と接して堆積している。また、炭化物層が底部から上部の縁部分まで堆積している。炭化物層の上部層は黄色土を主体とし瓦が混じる。この瓦は天守台やその周囲で出土する古期瓦と同じものである。のことと、正保城絵図に近いと考えられる国立国会図書館所蔵絵図によるとこの部分は道と門跡の推定地であることなどから、この土坑が埋め立てられたのは近世前期以前の古い時期ではないかと考えられる。なお、炭化物層中にもこの古期瓦が2点ほどみられた。また、炭化物の堆積状態からは井戸跡など長期間使用された遺構に廃棄されたものではないと考える。しかし炭化物の投棄だけのために掘られた土坑としても構造が特殊と考えられる。また底部から上部の縁部まで炭化物が堆積する状況は、炭化物を容器に入れて穴の底に投棄するのではなく、周りから搔き落としてその上を土で埋め立てたか、あるいは上部まで炭化物で埋まっていた土坑の中心を二次的に堀り込んで土で埋め立てたか、このような状況が考えられる。いずれにしても他での類似遺構との比較など今後のさらなる検討が必要である。

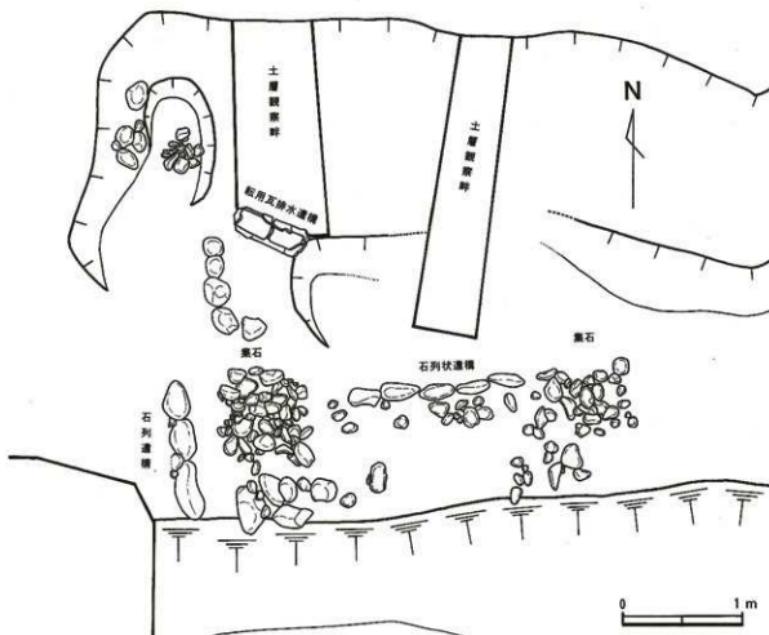
第41図 石列据石遺構群平面図

この遺構群の南側は廃城後の耕作により削り取られて破壊され、高さ2 m以上の崖になっている。石列群の西側には、長さ35 cmから50 cmの細長の丸礫を石列の延長に対し石の長軸線が沿うように据えてつくられた石列がある。延長は1 m 10 cmを計る。この石列も南側が削られ全体ははっきりしないが、この石列の西側には遺構が見られないことから、この石列が、石列群の西端となっていると考えられる。

延長に対して石の長軸線が沿うように据えている。全長は約1m50cmである。先に述べた西端の南北石列と東西石列との間には、東西60cm南北70cmのほぼ方形の形に拳大から径20cm程度の大きさの丸礫の集石がみられる。形から礎石の下の根固めの集石の可能性が考えられる。この集石の南側には、崖の上場線に沿って、5個程の石を据えた遺構が見られる。ほとんど崖から落ちそうな位置で西端の長さ40cmを計る最も大きな据石は南半が崖の外に出ている。この状況から遺構の大半が失われていると考えられるが、石の据え方から石敷遺構の一部と考えられる。

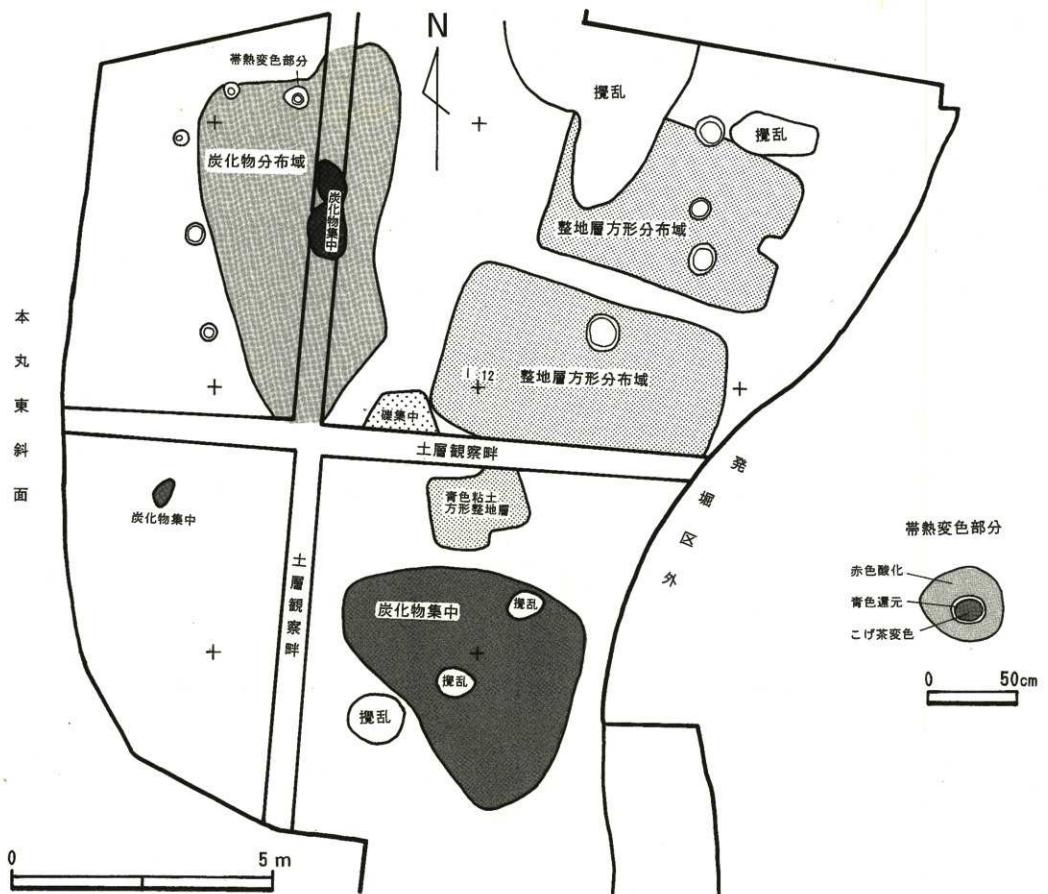
第42図 天守台東下平坦面南半構造図

帯郭状の平坦面の南半特に西半部分には平坦面全体に炭化物が堆積していた。厚い部分で10cmから20cmの堆積が見られ、層中に鉄滓や褐色口がみられた。この事から、鍛冶遺構に関連するものである事は確実で、炭化物等が多量に堆積している事からこの部分附近に鍛冶跡があったと考えられる。この中で特に集中する部分が2箇所みられた。天守台南東斜面の下場部分に近い西北部分には、特に炭化物が集中していて、炭化物堆積域の北端には熱を受け変色した部分が見られた。この変色部は同心円状に土の色が3色にわかれていた。中心は径14cmあり、こげ茶色に変色した土であった。さらにその周囲が2cmほどの幅で青色に変色していた。これは、熱を受け還元状態に置かれて青変したと考えられる。更にその周囲が直径40cmにわたり赤色に変色していた。この事からこの部分に鍛冶炉があったのではないかと考えられる。またこの変色部から弧を描く様に、直径30cmから40cmのピットが4つ変色部から計って北の2つの間隔が130cm南2つが200cmの間隔で南に向かい並んでいる。このピットは鍛冶の覆屋を支える柱の柱穴の可能性が考えられる。ピットの深さは浅いもので9cm深いもので15cmをはかる。

前述した鍛冶遺構と考えられる変色部の東側に方形に整地層が堆積する部分が3箇所南北に並んでいる。一番北側のものは東西が4m50cm、南北が3mの長方形の範囲に赤色土と小砂利、それと特殊なのは径1cmから2cmの細かく破碎された瓦片が混合されていて、突き固めたように固く固結して堆積していた。中間の遺構は東西5m、南北3m20cmを計る長方形の範囲に焼土と細かく碎いた瓦片を混合した土が突き固めたように固く固結して堆積していた。この遺構は北側の遺構と50cmほどの間隔でほぼ平行して並んでいた。この二つの遺構にピット状の穴がいくつか見られるが並びに規則性もなく柱穴では無いと考えられる。一番南側の遺構は北側の二つの遺構とはやや異っている。堆積する土も混合土ではなく青色粘土である。東西約2m、南北1m40cmをはかり大きさも小さく形も不正形である。これらの遺構は基盤層を10cmほど掘り下げて造られている。造り方が竪穴式住居跡の床面に似ている。極めて特殊な構造から特殊な用途に使われた遺構と考えられる。堆積土に焼土が混じる事から鍛冶施設に関連する遺構と考えられるがはっきりしない。

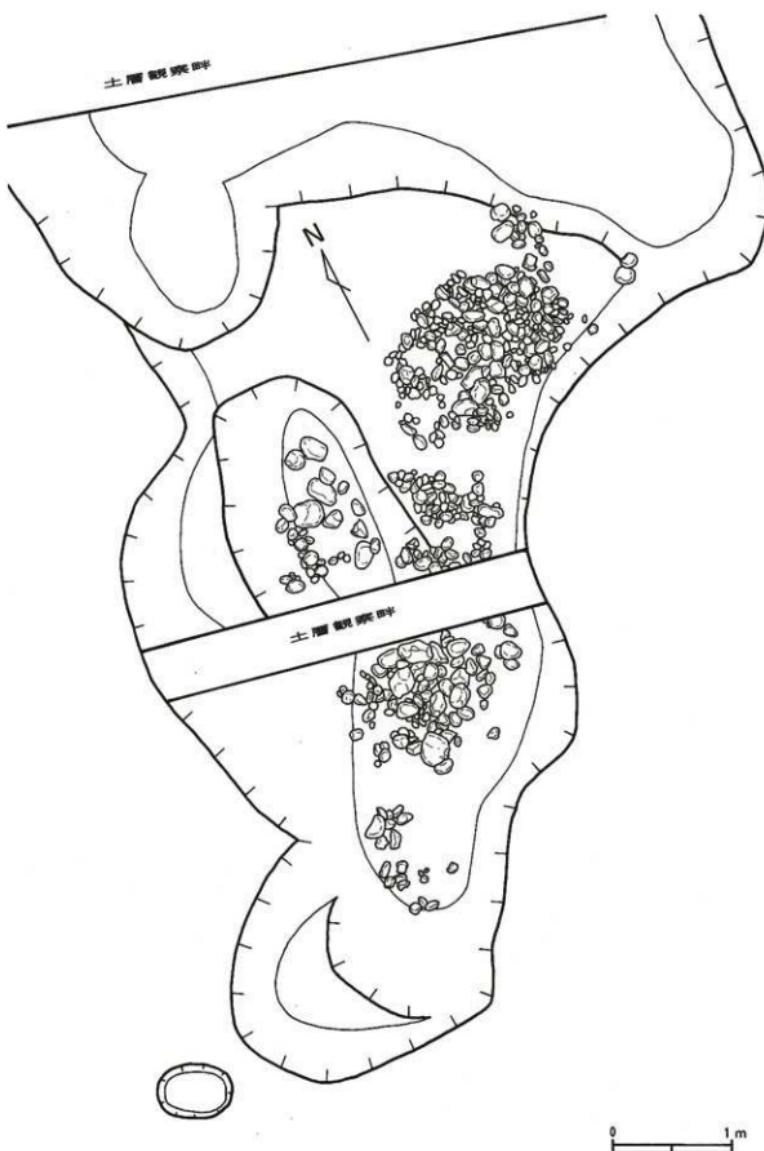
第43図 池状不明遺構底部礫出土状態平面図

この遺構は調査区の中央やや北より部分で検出された。遺構は南北18m東西の幅北側で13m南側で2mの不成形の掘り込みで、深さは北側で140cmほど南側が中央で53cmを計る。この遺構は特に北側で表土層直下から多量の礫が集中して検出された事から、絵図に描かれた井戸跡が検出できたと一時喜んだが糠喜びであった。礫は横と下方に広がりを示した。石垣積みの井戸を構築する時、井戸を中心にすり鉢状に広範囲に掘り下げるが、この遺構はそれとも違う。この部分からは若干の瓦と陶磁器片が出土している。遺物の時期は18世紀末から19世紀のものである。

この遺構の南側部分は地山層を掘り下げて遺構がつくられている。地山層は不透水性の緻密な礫層であり、今回の調査でも遺構内に降雨の度に水が溜まる状態であった。また遺構の底部には礫が敷きつめられていて瓦も見られた。この状況と遺構の形状が庭園の池のように不成形である事から池跡の指摘があるが、明確な池の堆積物が見られない事と北側部分が下層まで埋め立て整地層で水が溜まる構造でない事等から池跡とはっきり断定できず、池状不明遺構とした。

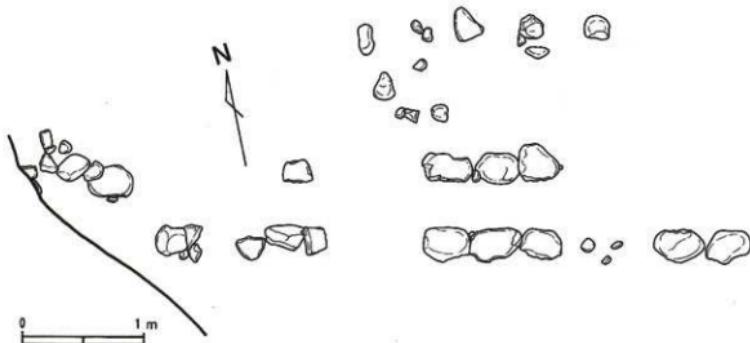
第44図 溝状遺構実測図

天守東下の帯郭状平坦面の北端、北の丸との境界部分から検出された。長径40cmほどの長めの丸礫によりつくられた石列が36cmの間隔で2列平行に並んで溝を形つくっている。この溝は東西方向に延びている。北側の石列は途中に2ヶ所の途切れをはさみ、全長で4m40cm南側の石列は3ヶ所の途切れをいれて全長5mをはかる。溝跡遺構として全長で5m80cmを計る。

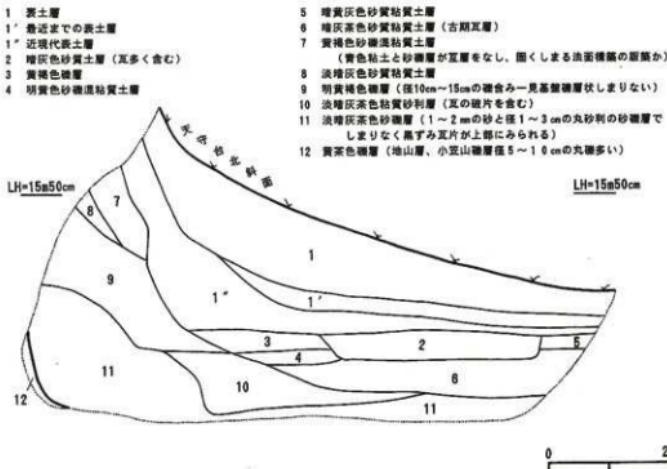
第45図 天守台北斜面下西トレーンチ土層図

このトレーンチ調査の堆積土層の観察から、天守台の北側の特に西側のトレーンチは過去の崩落により土層が極端に乱れていた。そこで天守側斜面をおもいきって深掘削したところ、がちがちに固結して地山層と考えていた砂利層の中から複数の瓦片が出土し、整地層の固結状態に改めて驚いた。このことから、天守台の北側は本来の地山層の外側に分厚く（現状では下場線部分で1m40cmが残る）人工の整地層による法面が構築されていた事が判明した。

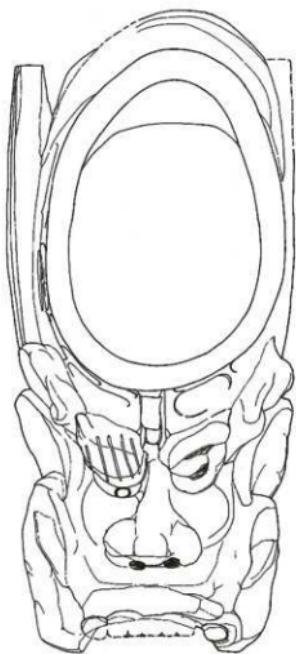
第46図 鮫瓦実測図（上面図）

この瓦は平成9年度の発掘調査で天守台の西側から出土している。天守台に隣接する瓦廃棄層から出土していることから天守に使われた瓦と考えられ、またその大きさから天守の大棟の両端に乗っていた一対の鰐瓦の一つと考えられる。瓦は鰐の頭部分である。ほぼ中央で前後に大きく二つに割れている。現在残る全高は42cm奥行きは底部で61cm、ひれを含む最大長64.6cm横幅は底辺で29cm、ひれ部分の最大幅31.4cmを計る。目から前の顔部分は高さ18cm奥行き24cmで全体からみると、いさか顔部分がひしゃげたような印象を受ける。鰐は想像上の動物で頭が虎で、体が魚とも龍とも各文献にある。建物の大棟に乗る鰐瓦の頭の造形は、龍形のもの虎様のもの魚様のものなどがある。今回出土した鰐瓦は龍をイメージした顔の造形と考えられる。目鼻等の顔の表現は立体的に表されている。各部分を具体的に見ると、目は眼球が立体的にとび出し、ほぼ中央に目の中心と瞳孔を表したと考えられるパイプ状の器具で押されて付けられた直径17mmのほぼ真円の円刻がある。眼球の上部は瞼と眉毛を兼ねたような膨らみがあり、眼球上部を被って半眼状の表現で目つきを観くしている。この膨らみには眉毛を表現していると考えられる先の尖った用具で描いた細い線書きが5本ある。なお、向かって右側の目は欠落している。その他顔部分の表現としては目の前面に鼻が立体的に表されていて、鼻の穴を示す直径16mmの穴が36mmの間に二つ穿たれている。目の後ろの両側面には耳が立体的に表されていて15mmの穴が穿たれている。この鰐瓦で特徴的なのは口にあたる部分の表現である。他の例では口を大きく表現するため側面奥まで深く口の切れ込みの表現がなされ、そこから牙や歯が出た表現がされている。横須賀城の鰐瓦でも作成年が入り幕末につくられたことがはっきりしている鰐瓦では、そのような表現がされているが、この鰐瓦は前面部分が下部分の幅で14.4cm高さ10cmの蒲鉾形に開いて口を表すと同時に、この部分に建物の大棟の棟木かそれに付属する部分がはまり込み、取り付ける構造になると考えられる。顔の後ろ側には長さ34cmのひれがあって4段に別れている。顔に近い部分から後側にかけて次第に広がっている。向かって左側縦に三つに大きく割れているが最上段の一部が欠けているだけで、ほぼ残っているが右側のものは後端部分が欠けている。全体には、幅6cmの馬蹄形の陰刻の施文が押され鱗を表現している。町内に寺院に他のタイプの2種類3体が残るがいずれも鱗が張りつけ式で、この瓦の鱗とは異なる。胴体の側面には直径7cmの円形の穴が開く、他の鰐の例から、ひれを取り付けるための穴と考えられる。また、上端部は大半が欠損しているが調整痕の残る端部がわずかに残っている。またこの部分の側面には組み立てのためのX印のような線刻がある。

以上のようにこの瓦と前に述べた鰐瓦の頭部分は、鱗などの表現方法が同じで、瓦の胎土も同じと考えられ、ほぼ同時に作成された物と考えて良く、前に述べた頭部分と組まれていたものか、もう一対の鰐の尾ひれ部分と考えられる。この鰐瓦は頭と胴体と尾と大きく3分割されているが、現状では胴体部分が残っていないので、直接組み合せて1つの鰐とは言えない。しかし、実測図面にあるように、図面上で復原してみると推定全高121cmを計る。

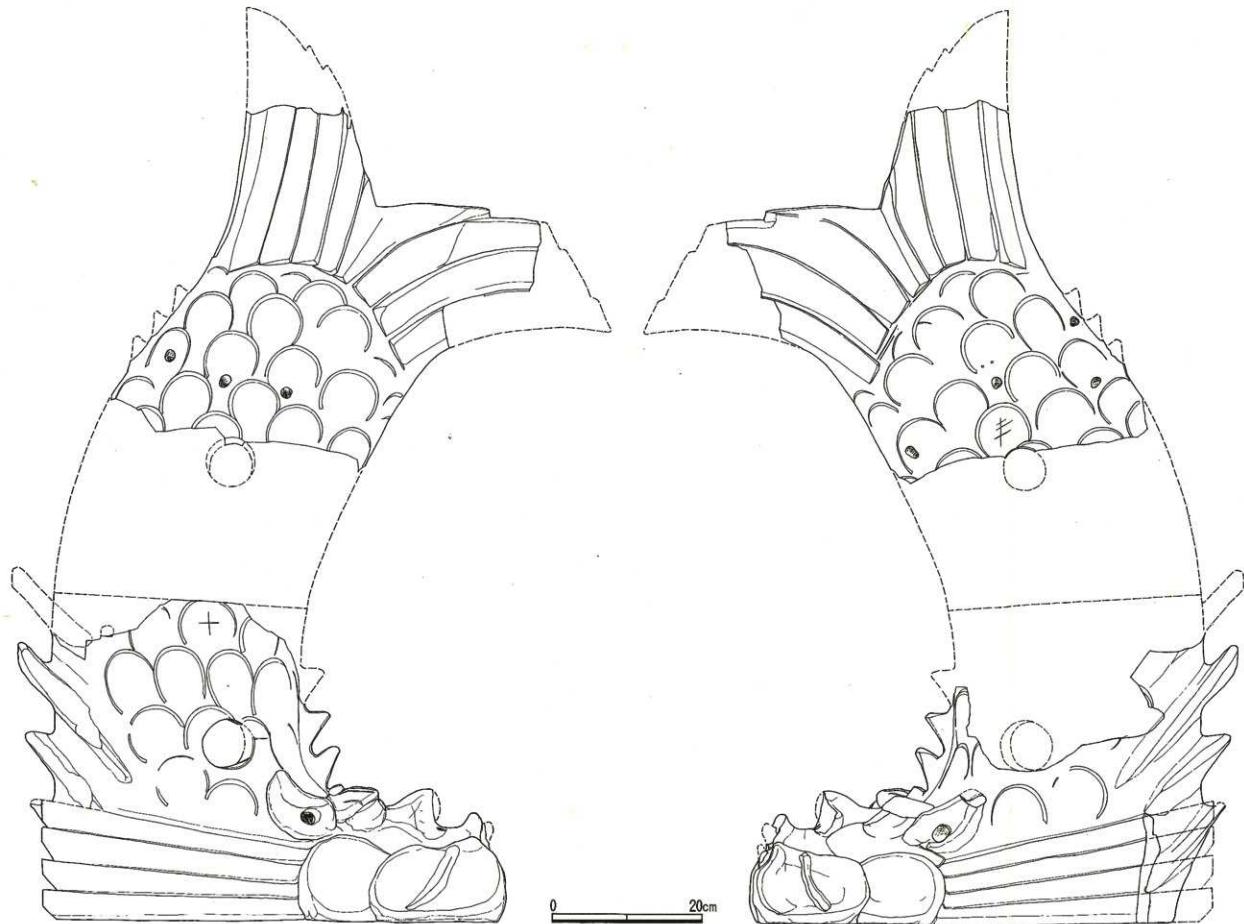
第48図 鱗瓦実測図（左右両側）

天守台南側の瓦廃棄層から出土した鰐瓦の尾びれ部分で、最大長54cm尾びれのつけ根の幅31cmを計る。上部が二つにわかれ魚体の尾びれを表現している。下端部はほとんど欠落している。全体に6.4cm～7cm幅の馬蹄形の陰刻の施文が押され鱗を表現している。両側面の下端部にひれを取り付けるためと考えられる穴の痕跡が若干残る。両側面のほぼ中央部分には横に並ぶような形で直径1cmほどの

穴が合計7つ穿ってある。何のための穴かはっきりしないが、建物に鰐瓦を取り付けた時、針金状の物や釘で補強したりする場合に、その留め具を通すための穴ではないかと考えられる。
