# 大坂城跡発掘調査報告 I

— 大阪府庁舎・周辺整備事業に伴う埋蔵文化財発掘調査報告書 —

財団法人 大阪府文化財センター

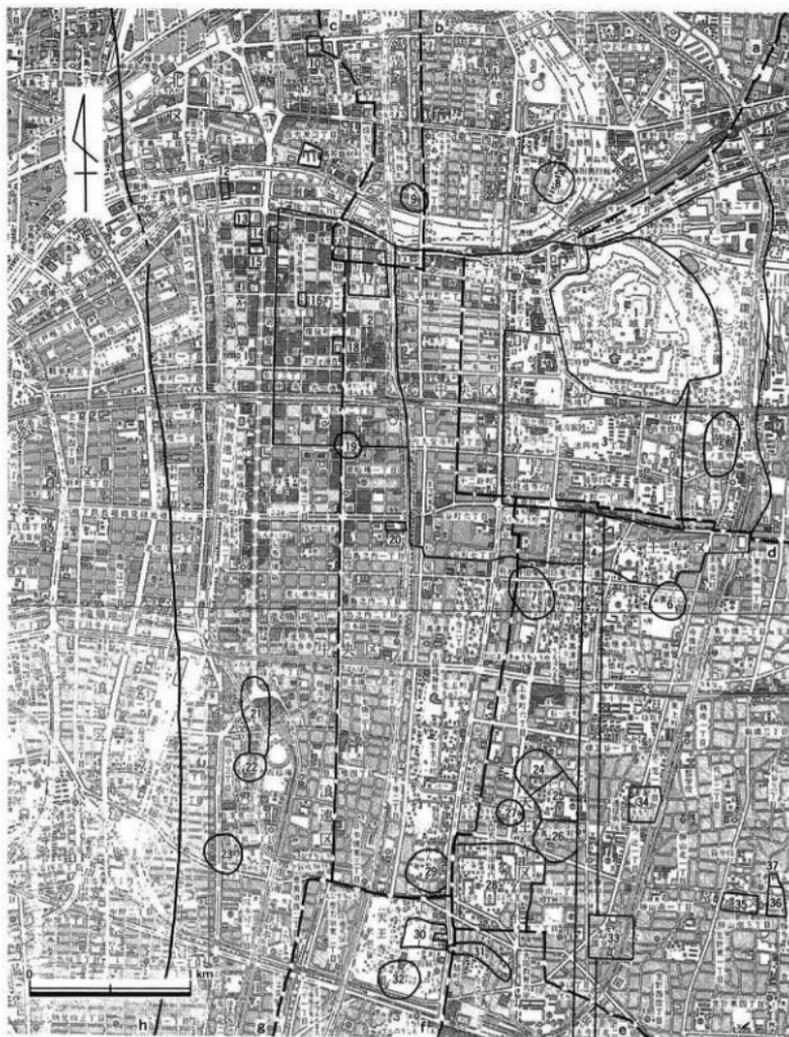
図4 大坂城周辺の遺跡分布図

- 1.大坂城跡 2.大坂城下町跡 3.難波宮跡 4.難波京朱雀大路跡 5.森の宮遺跡 6.宰相山遺跡  
 7.上本町4丁目所在遺跡 8.天満本願寺跡 9.天神橋遺跡 10.安養寺跡推定地 11.佐賀藩蔵屋敷跡 12.中ノ島2丁目所在遺跡  
 13.北浜4丁目所在遺跡 14.今橋4丁目所在遺跡 15.高麗橋4丁目所在遺跡 16.平野町3丁目所在遺跡 17.大坂魚市場跡  
 18.備後町2丁目所在遺跡 19.馬喰町遺跡 20.住友興業跡 21.難波貝層遺跡 22.船出遺跡 23.敷津遺跡 24.上之宮遺跡  
 25.小宮町遺跡 26.真法院遺跡 27.上本町9丁目所在遺跡 28.四天王寺旧境内遺跡 29.拾人町遺跡 30.茶白山古墳  
 31.河内川瀬江推定地 32.天王寺公園遺跡 33.摂津園分寺跡 34.堂ノ芝高寺 35.勝山南遺跡 36.御勝山古墳 37.勝山遺跡  
 a.京街道 b.三島街道 c.能勢街道 d.暗越奈良街道 e.奈良街道 f.熊野街道 g.紀州街道 h.5世紀の海岸線

縄文海進によって再度海水準が上昇し、汀線が生駒山西麓まで及び河内湾の時代を迎えた縄文時代中期に、上町台地では森の宮遺跡において人々の暮らしが本格的に開始される。台地の東斜面に位置する森の宮遺跡に形成された大規模な貝塚は、貝層の堆積がマガキからセタシジミへと変化しており、縄文時代後期から弥生時代中期にかけておこった河内湾から河内湾への変遷を如実に示す(5-22: 図5・表2の22に対応、以下同様)。森の宮遺跡から約1km南にある宰相山遺跡では、開析谷の埋積土から大阪市内最古とされる縄文早期の高山寺式から前期、中期の土器や晩期の長原式と木葉文をもつ弥生前期の土器が出土している(5-286)。また上町台地の西側縁辺部の船場地域でも弥生土器が若干出土しており(5-287・338)、上町台地縁辺部では縄文海進以後、陸化した低地において集落が営まれていたと思われる。しかし、縄文・弥生時代を通じて上町台地上では検出される遺構・遺物が稀少であり、実態は不明である。

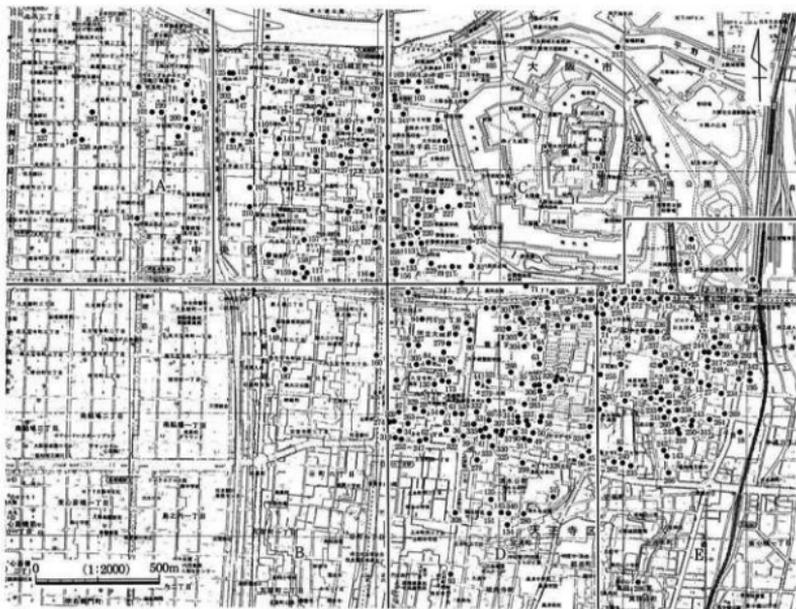
図5 既往の調査地点

先述したように、戦前大坂城とその一帯は軍施設が立ち並び、終戦直後は昭和23年(1948)まで米軍に接収されていたため、発掘調査が実施されるようになったのは昭和34年(1959)以降のことである。それ以後、今日まで城郭および城下町において数多くの調査が行われ、ビルが林立する市街地の地下からそれらの規模や構造だけでなく城下町を支えた人々の様々な暮らしが明らかになりつつある(図5・表2)。

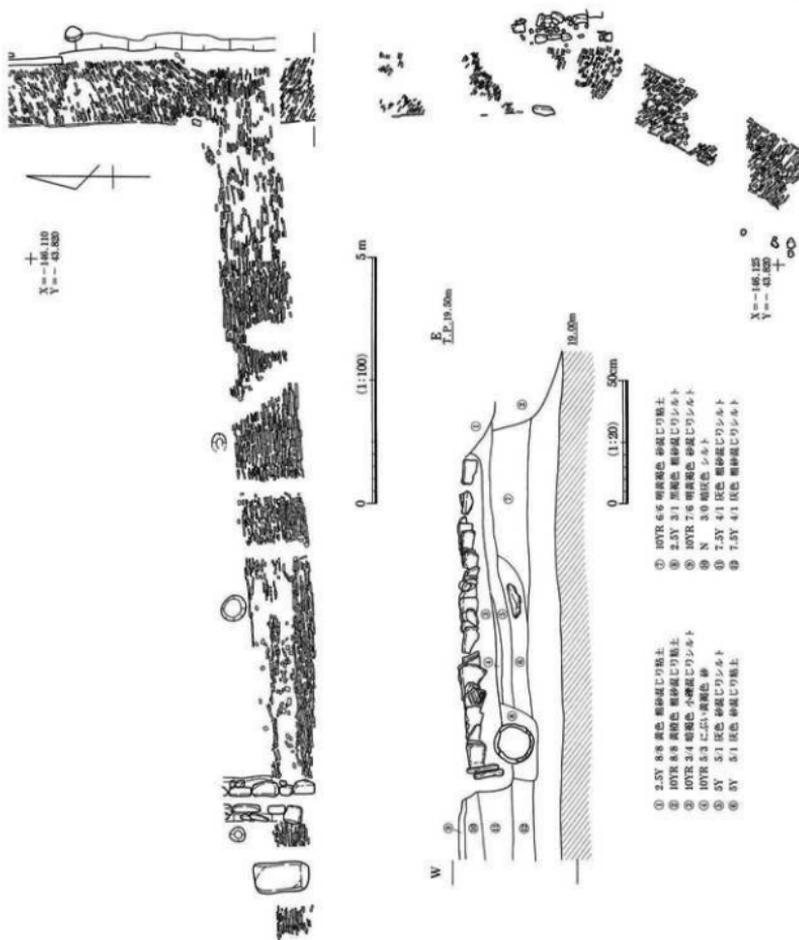
図13 6 A 調査区 瓦敷き平面・断面図

6A瓦敷(57) 6A調査区の北西部で検出された。幅1.3mで平瓦を縦並べにしたもので、東西軸と南北軸およびそれに続いて多角形を構成する平面形を呈する。断面の観察によれば、深さ0.2mの掘り方をつくり、半裁または破砕した平瓦を縦位に埋め込んでいることがわかる。また東西軸の西端で石列の排水溝に切れ、南北軸はその東辺が土管を切って平行する。上面は多少凹凸をもつが概ね平坦である。

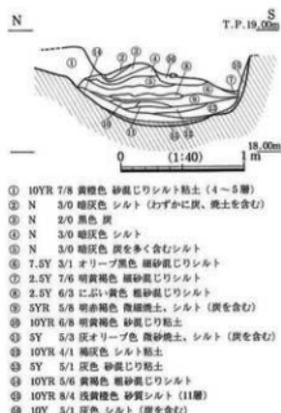
図33 5C調査区 土坑55断面図

びる。長さ15m以上、幅5.0m、深さ2.7mを測り、断面は北壁は下部でテラスを有し、南壁の立ち上がりは急である。埋土は最下層が中・細砂及びグライ化したシルト層の堆積である。上層の堆積は礫やシルトブロックを多く含む粗・中砂およびシルト層が北から南へと傾斜する。溝の最下層および下層から出土した遺物は近世陶磁器、瓦、石製硯、砥石、板材、加工痕の見られる竹などである。

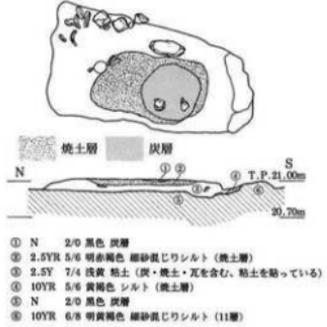
図45 5 A調査区 炉8・9平面・断面図

両者とも埋土に多くの炭を含み、微細な鉄滓や鍛造剥片がみられることから鍛冶炉と思われる。

- ① N 2/0 黒色 炭層
- ② 2.5YR 5/6 明赤褐色 細砂混じりシルト (黄土層)
- ③ 2.5Y 7/4 浅黄 粘土 (炭・黄土・瓦を含む、粘土を粘っている)
- ④ 10YR 5/6 黄褐色 シルト (黄土層)
- ⑤ N 2/0 黒色 炭層
- ⑥ 10YR 6/8 明黄褐色 細砂混じりシルト (11層)
- ⑦ 7.5YR 7/8 黄褐色 粘土ブロック含む 炭 (N2黒色)
- ⑧ 10YR 3/1 黒褐色 砂混じりシルト (炭を多く含む)
- ⑨ 10YR 4/3 にぶい黄褐色 砂混じりシルト
- ⑩ 7.5YR 5/8 明褐色 粗砂混じり粘土 (古代の包含層か?)
- ⑪ 7.5YR 6/8 褐色 砂混じり粘土シルト (砂・瓦を含む)
- ⑫ 10YR 5/2 灰黄褐色 シルト (炭を多く含む)
- ⑬ N 2/0 黒色 シルト (炭を多く含む)
- ⑭ 7.5YR 6/6 褐色 砂混じりシルト粘土
- ⑮ 7.5YR 6/3 にぶい黄色 粗砂混じりシルト
- ⑯ 5YR 6/8 褐色 シルト粘土 (11層地山)

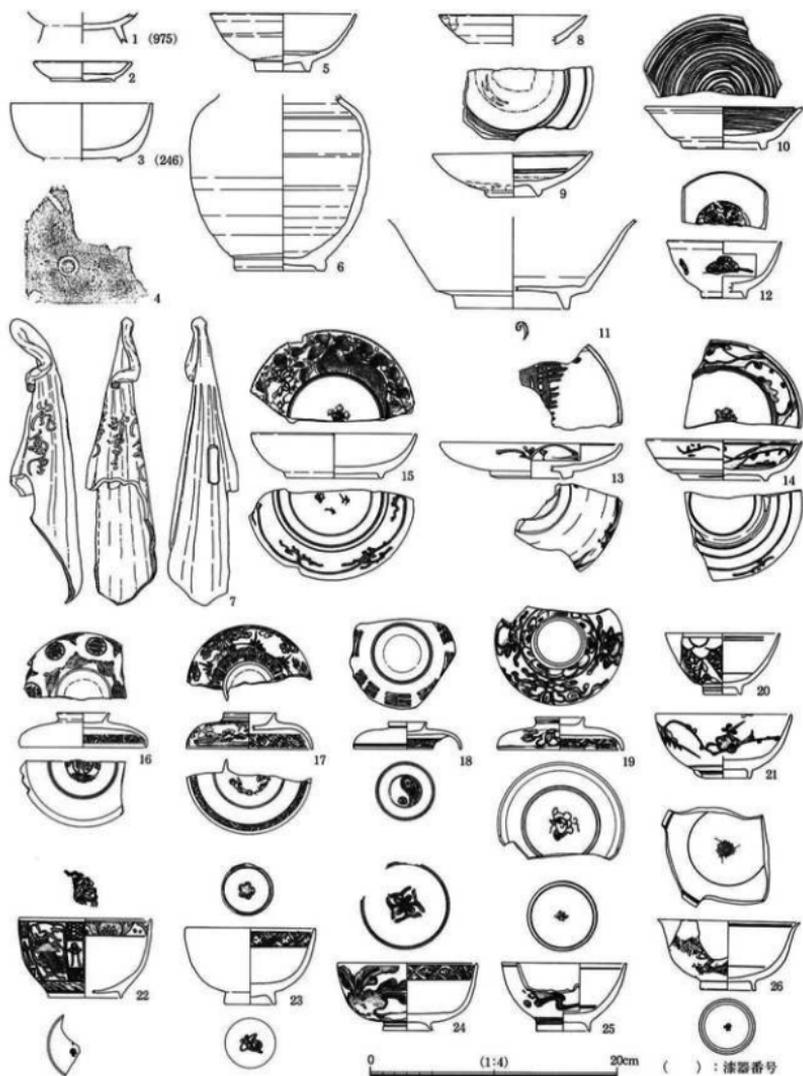
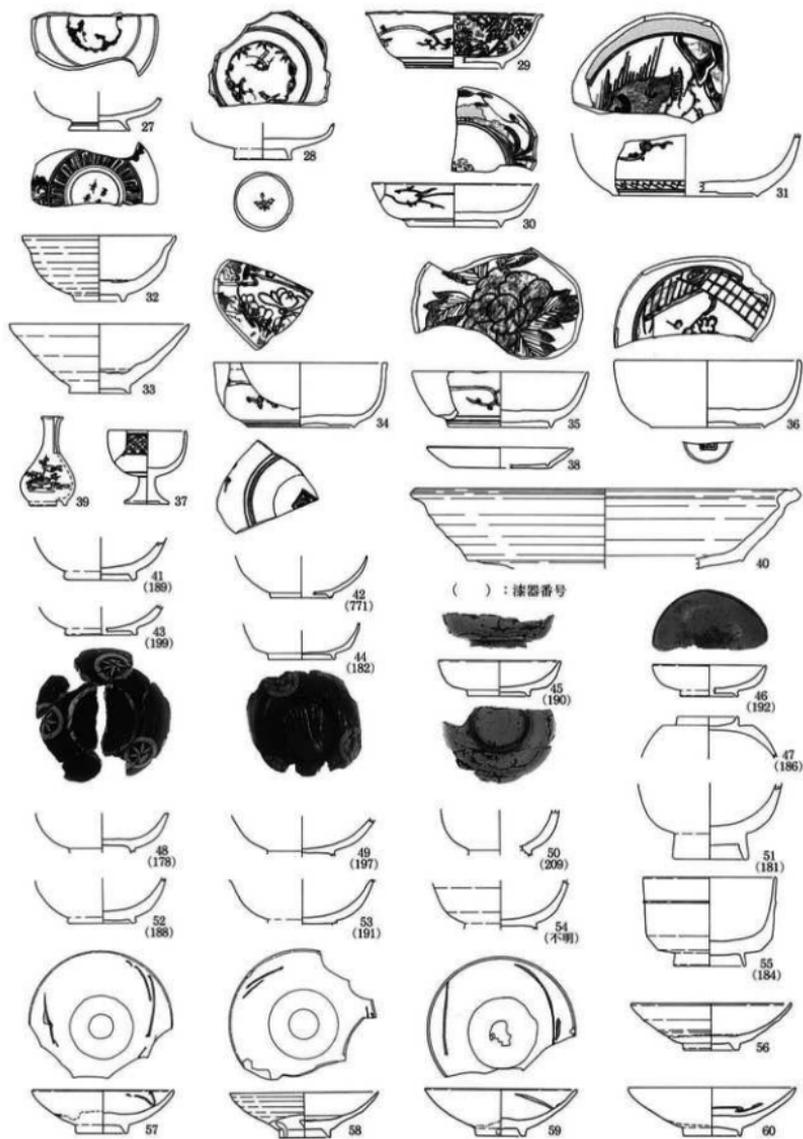
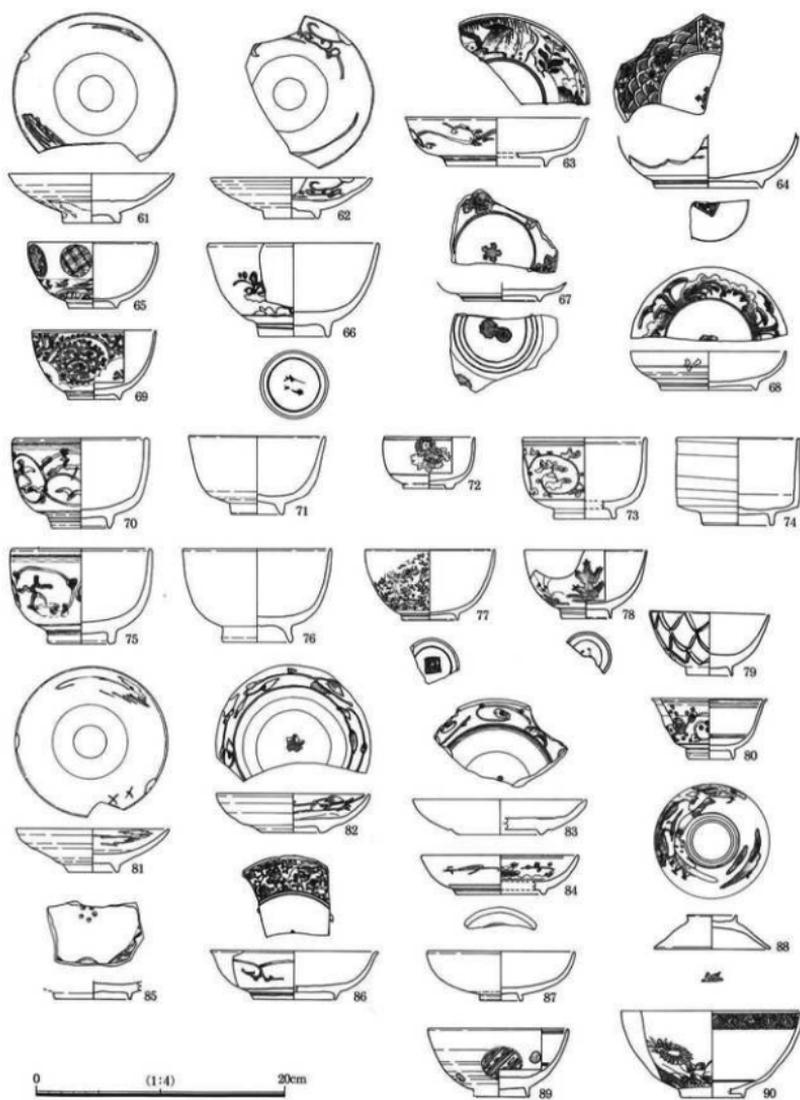
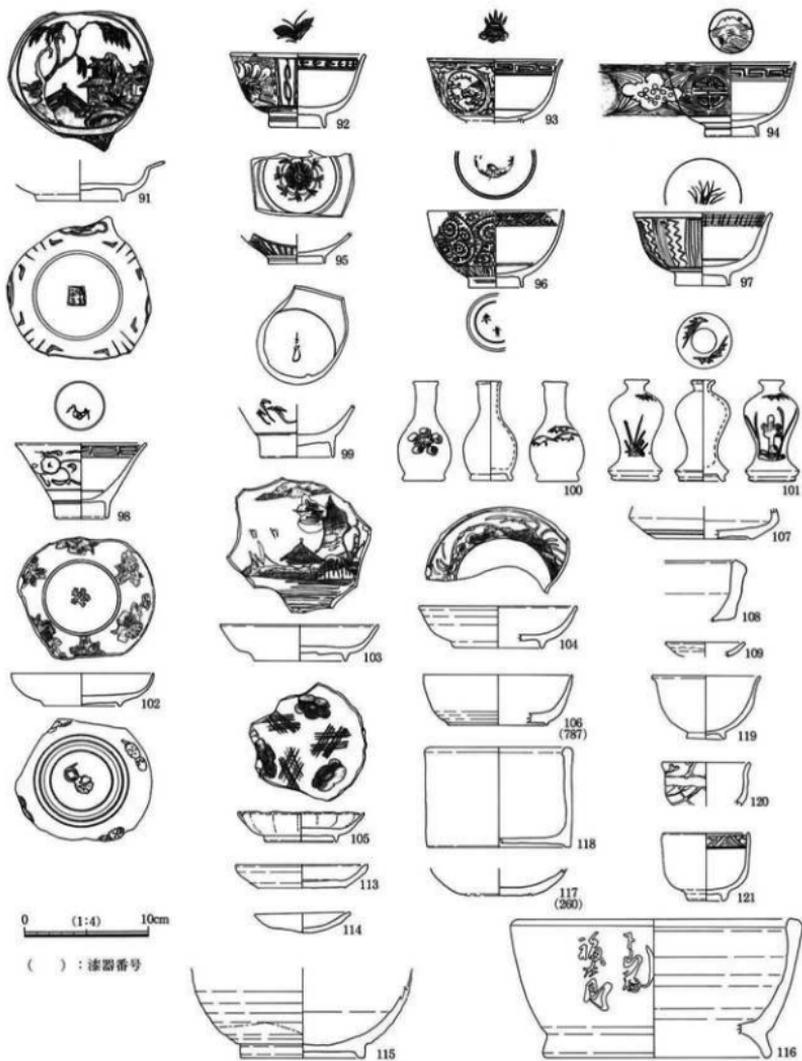
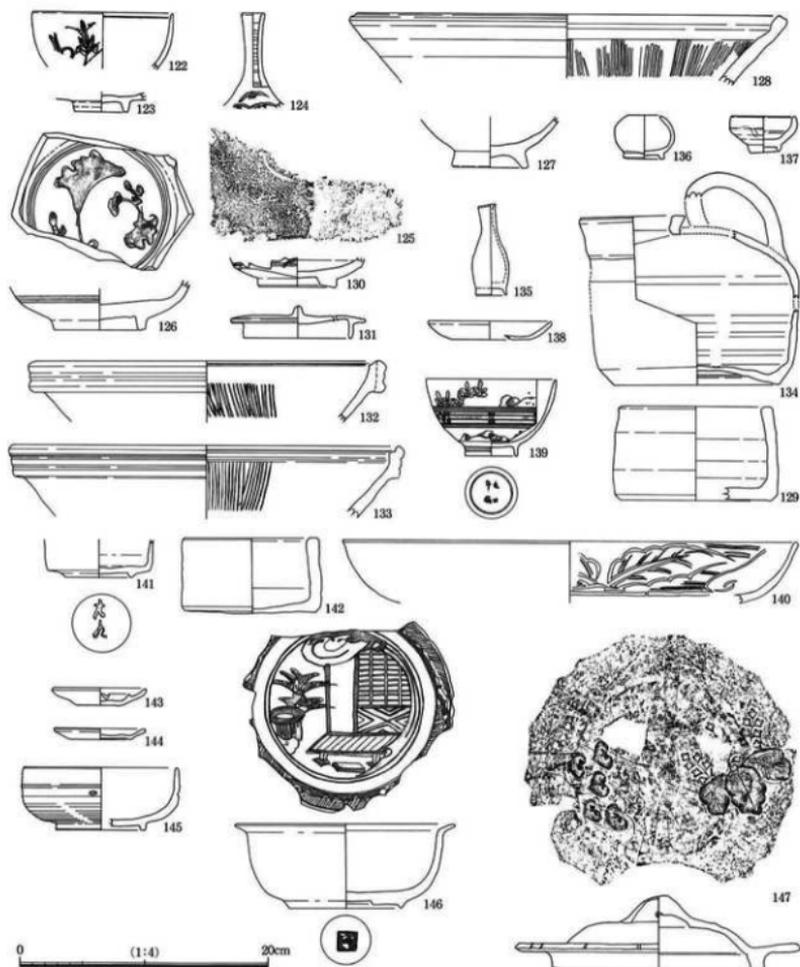
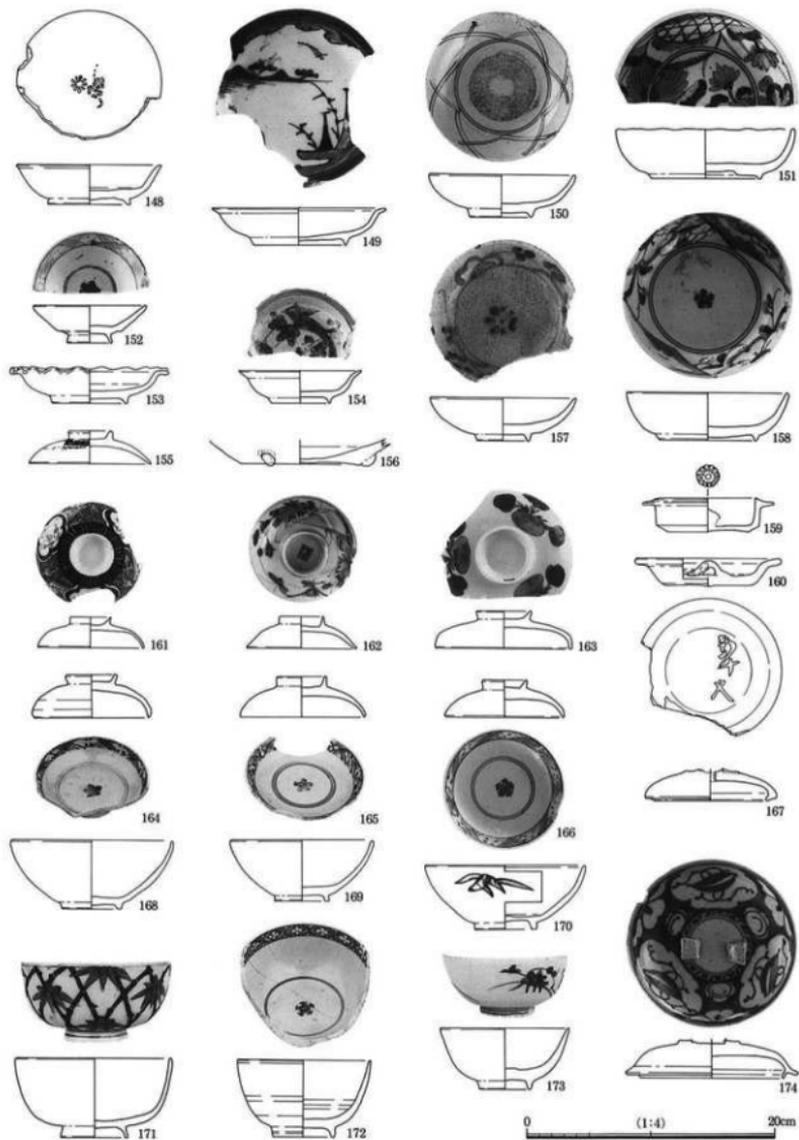
図48 漆器・陶磁器・土器1

148～231・261～263・306・312は5 A 調査区土坑31からの出土である。土坑31は、調査区東南にひろがる大形の土坑であり、形態的には円形または隅丸方形の土坑の連続した状態を示す。層的には豊臣期の遺構面を切り、2枚の焼土層にはさまれた礎石建物群の基盤層を構成する一部にあたる。なお同様な遺構の性格については、隣接する大阪市中央体育館での調査により粘土採掘土坑との指摘がなされている。

とりあげた遺物は、土器・陶磁器・石製品・金属製品の多岐におよび、その破片数は756を数える。  
 149～151・154・157・158・161～163・171・173～176・179・180・182・186～188・190・192・193・  
 195～197・211は染付磁器である。161～163・174は蓋でいずれもつまみを持つ。162は薄い青色の釉が  
 施され、中国製の可能性がある。161は色絵である。163は内面にも同様の蕉を配する。174は受け部の  
 一部を削り取っている。149～151・154・157・158皿である。154・158・151は外面に唐草を描く。157  
 は陶胎で文様も粗雑であり、151の口縁端部は平坦に仕上げられている。

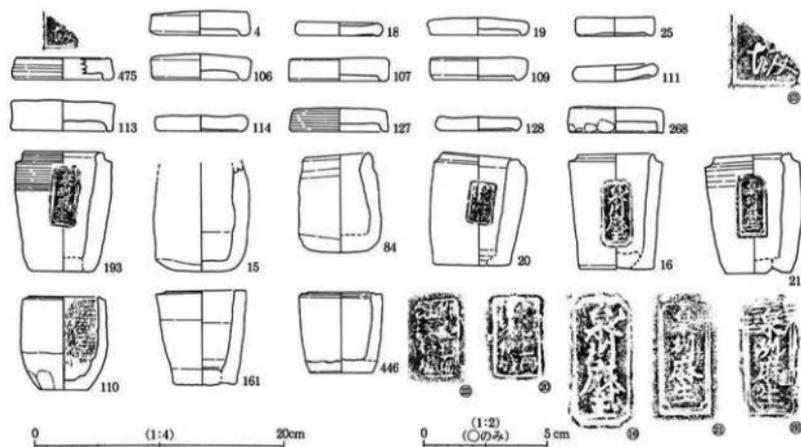
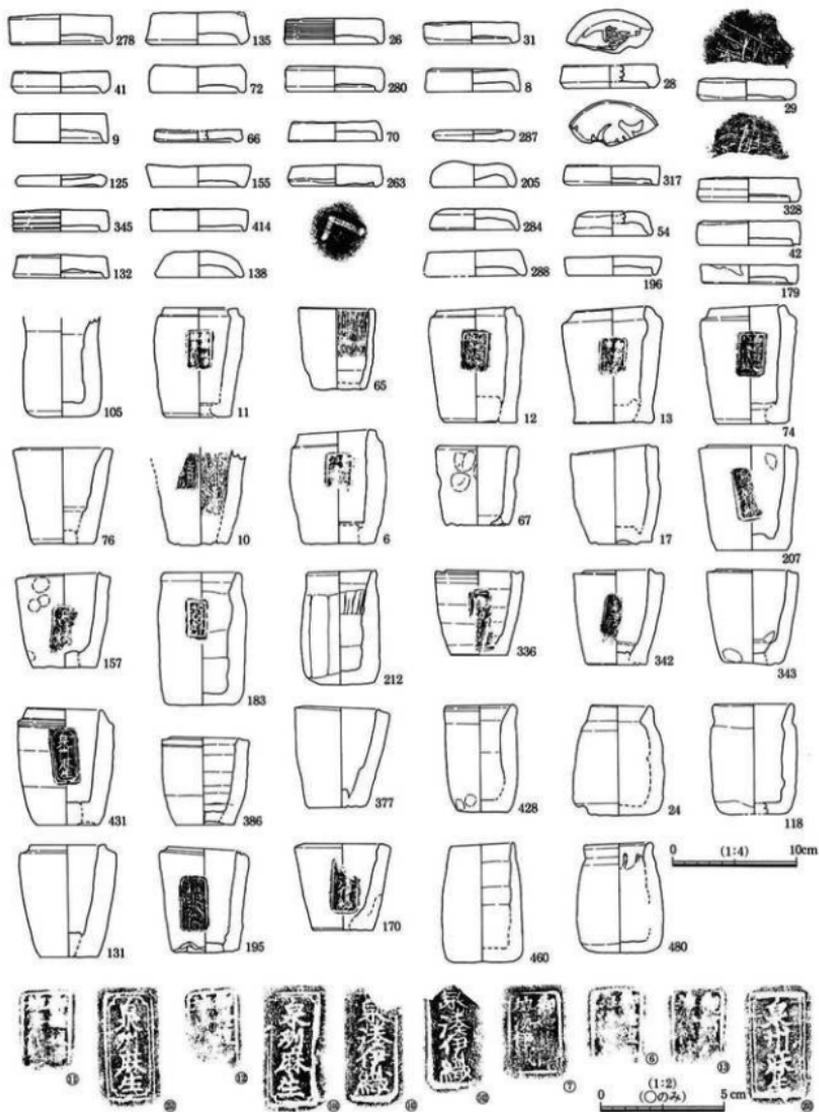
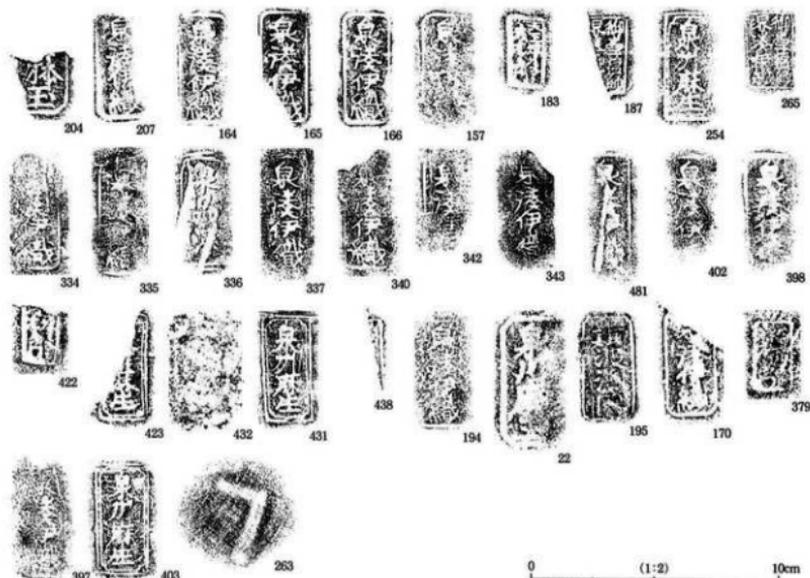
図60 焼塩壺 1

D類は高さが9.0cm以下で、頸部のくびれがさらに明瞭さを欠き、成形はヨコナデではなく粗い指押さえによっている。

E類は高さが9.0cm前後および10.0cm前後であり、頸部の明瞭なくびれを欠き、全体に円筒形を呈する。頸部のくびれの痕跡は頸部内面のヨコナデに残る。

F類は高さが9.5cm以下で、直径が7cmに満たない細身のものである。頸部のくびれは弱く、すぼまった形を呈する。端部は尖る。体部は凹凸が激しく、成形は粗い。

G類は高さが9～10cm程度で、直径が7cm程度のものである。くびれは明瞭さを欠き、胴部との境はなだらかに続く。また端部は丸仕上げられる。

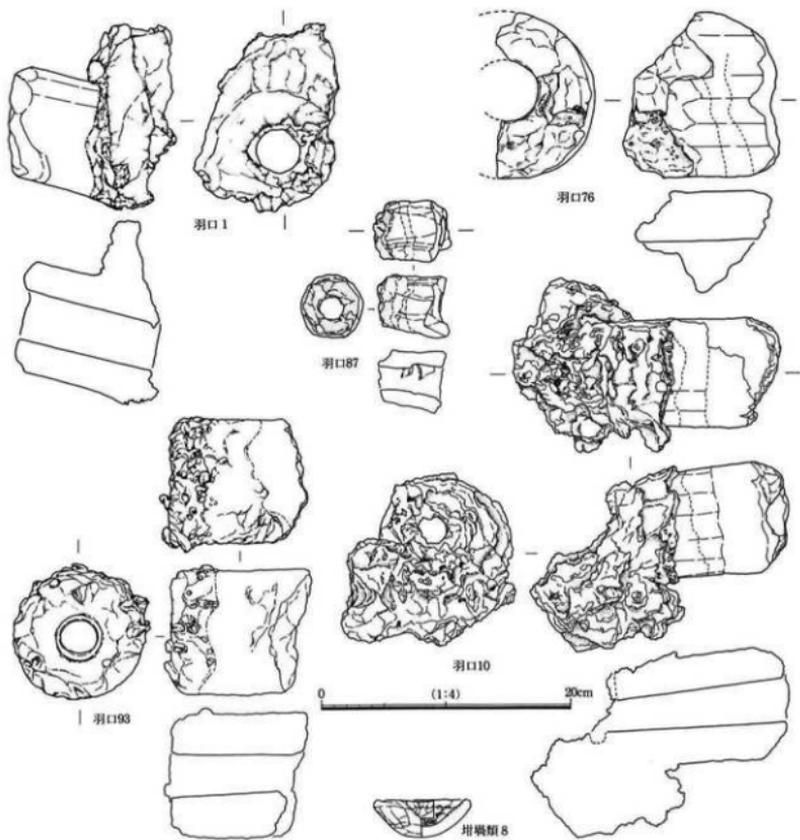
图217 羽口・埴輪類

羽口1は炉内に突出した部分でガラス質になった滓が付着する。先端下部には滓の剥がれた痕跡が観察でき、上部には炉壁材とそれに付着するガラス質滓が立ち上がる。外面は丁寧なナデ調整が施される。通風孔径が3.5cmと大きく、鍛冶用の羽口と思われる。挿入角度は15度である。

羽口76は先端部の破片である。ガラス質状の付着が観察できる。通風孔径の大きさから鋳造用かと考えられる。

羽口87は小型の羽口で先端にガラス質になった滓が薄く付着する。外面は強いナデ調整が施され、面取り状になっている。鍛冶用の羽口であろう。
