# 史跡鰐淵寺境内発掘調査報告書 1

2022年

出雲市教育委員会

1. 本書は、平成 29 年度（2017）から令和 2 年度（2021）まで 4 幹年にわたり出雲市教育委員会を調査主体として実施した島根県出雲市別所町に所在する史跡鰐淵寺境内の発掘調査報告書である。

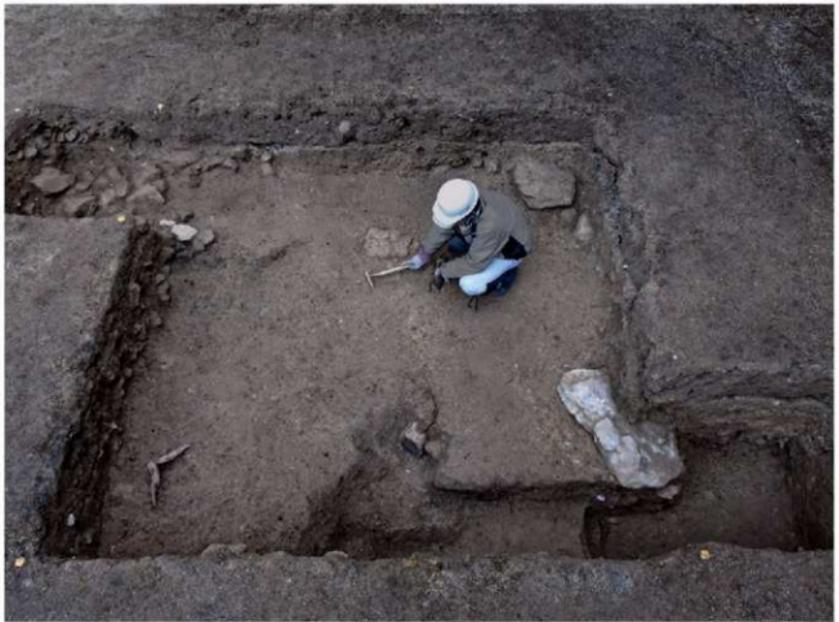
2 護摩堂跡 4 トレンチ第 2 遺構面確認状況（北から）

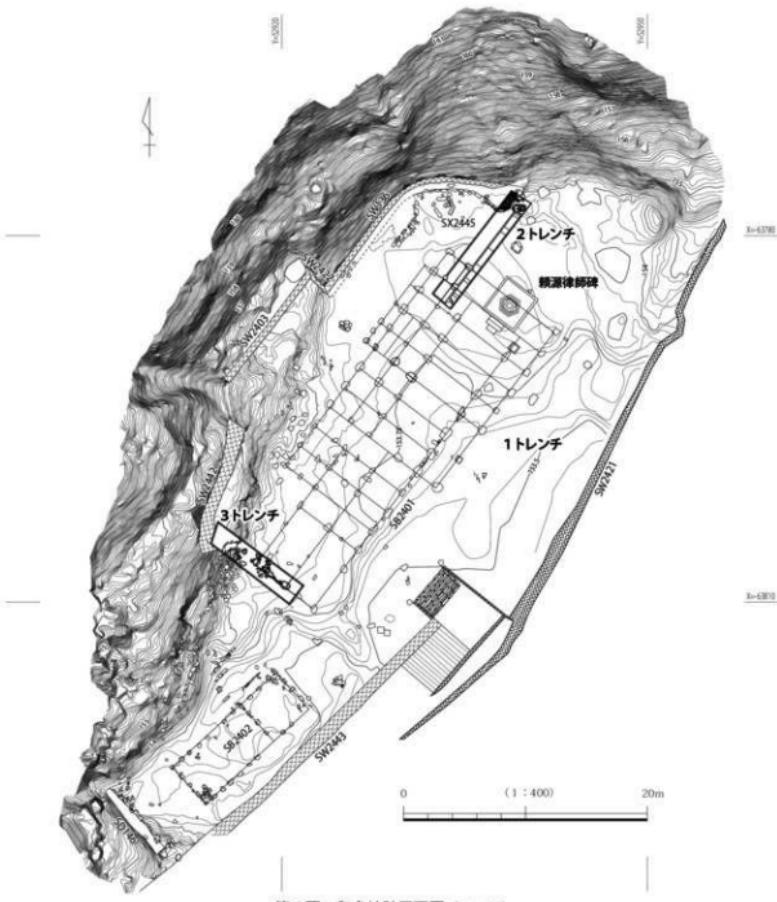
第6図 和多坊跡平面図（1:400）

今回の調査で大きな成果は、三度の造成面を確認したことである。第1期造成は標高153.5m、東西の造成幅17.5m、第2期造成は標高153.7m、東西の造成幅20m、第3期造成は標高154m、東西の造成幅28.8m（西側拡張部5.7mを含む）となり、平坦面の東側（本覚坊側）を埋め立て、次第に規模を大きくする状況を確認した。

狭小なトレンチでの調査のため各造成時期を出土遺物から確実に押えることはできなかったが、全体の出土遺物や炭化物の測定年代から第1期造成は13世紀後半以前、第2期造成は13世紀後半以後、3期造成は16世紀代と推定した。

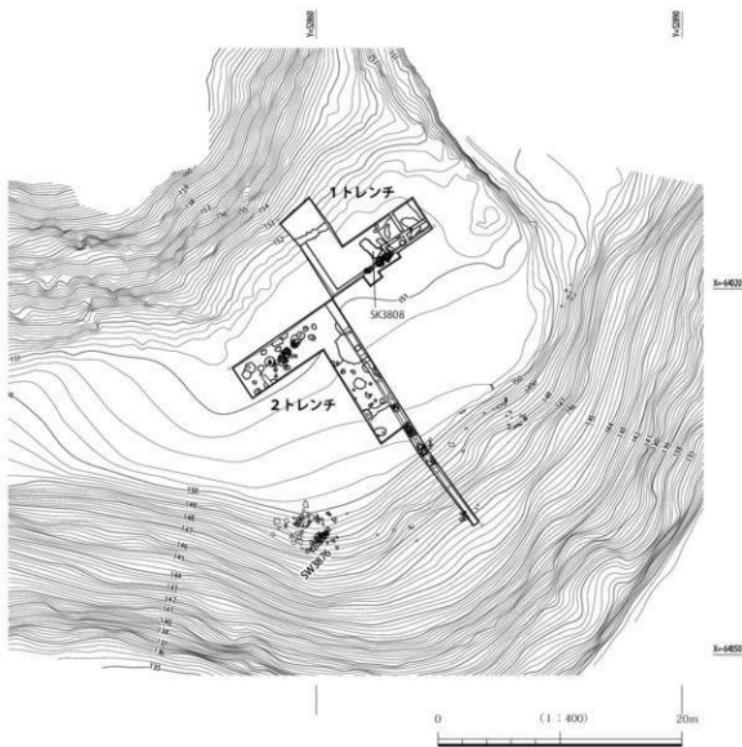
第7図 等渕院南区平面図 (1:400)

根本堂地区の南端にある等済院跡から、さらに南の小高い丘を登ると広い平坦面が現れる。面積は約743m<sup>2</sup>（南北65m、東西18m）と広く、主要な僧坊跡に劣らない敷地である。本調査区は、絵図に記載がなく、現状では礎石を確認することはできないが、この広い平坦面に何らかの僧坊施設が存

在したのではないかとの想定のもと調査を行った。

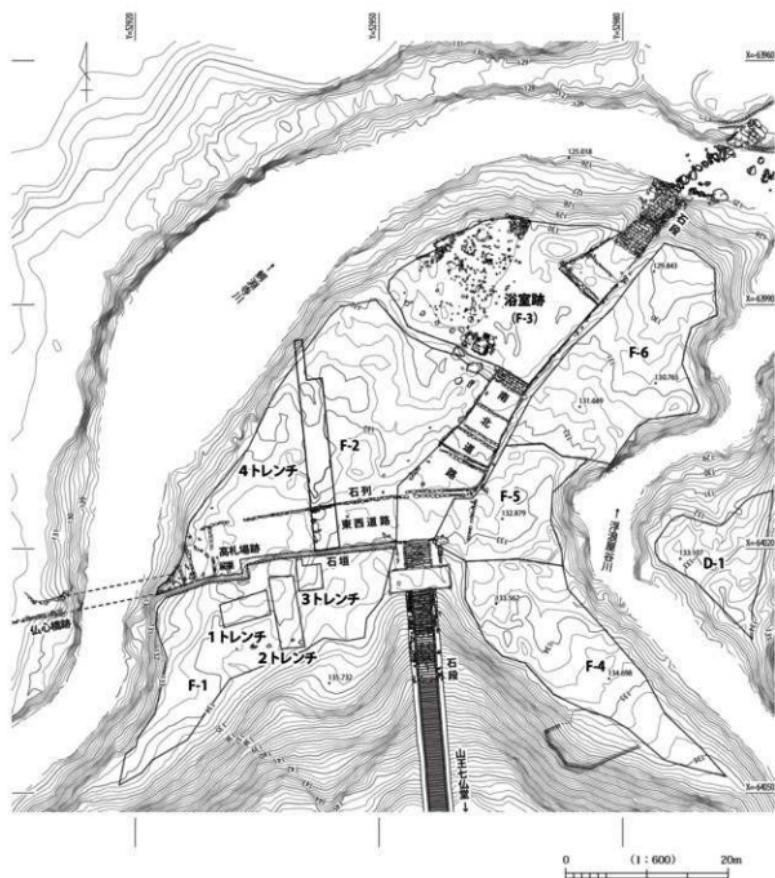
第8図 鰐淵寺川南区平面図 (1:600)

今回の調査では、鰐淵寺川南区で度重なる造成が行われていることが分かり、平坦面の利活用が積極的に行われていたことが判明した。F-1とF-2で推定した造成時期のうち、第1期（13世紀以前）、第2期（13～15世紀）、第3期（15～18世紀）、第3期の中間時期（16世紀）は和多坊跡や等湯院南区でそれぞれ確認された三度にわたる造成時期とほぼ合うことから、鰐淵寺川南区における境内整備も、根本堂地区と一体的に行われていたことが明らかとなった。

この地における境内整備の目的は、僧坊の設置がまず考えられる。F-2で見つかった建物跡などは、

僧坊の存在を傍証するものとみて良いであろう。

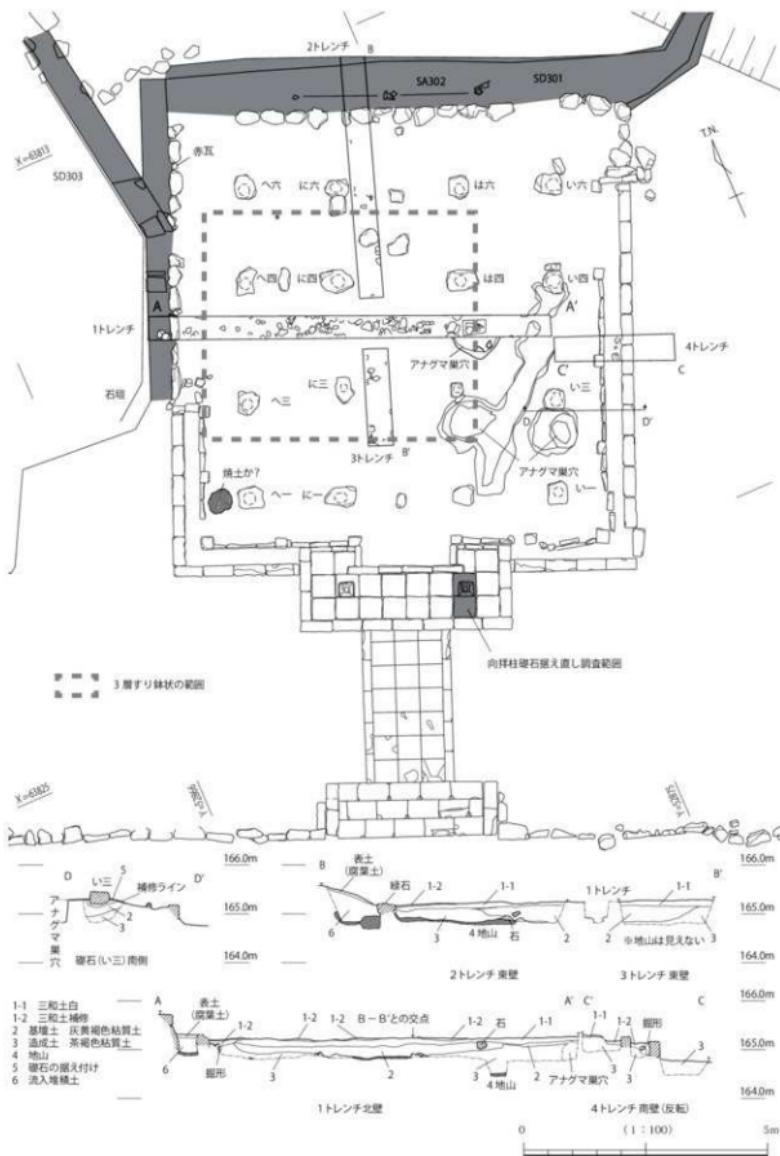
第19図 積迦堂平面図・土層断面図

建物の中心と想定される部分の造成は、地山整形後、3層茶褐色の造成土を基壇中央付近では、す

り鉢状に盛り、2層灰黄褐色の基壇土は、すり鉢状部分を中心に盛って造成している。さらにその上に厚さ最大15cmの白色の三和土を突き固めており、白色土が締まった状態であった。つまり、地山から造成土・基壇土・三和土の順に造成されていた。調査区の東半分については、動物（アナグマ）の巣穴により空洞化している箇所があり、この部分については、掘下げて確認した。巣穴が一部礎石にかかっている部分では、礎石下部の状況を確認した。

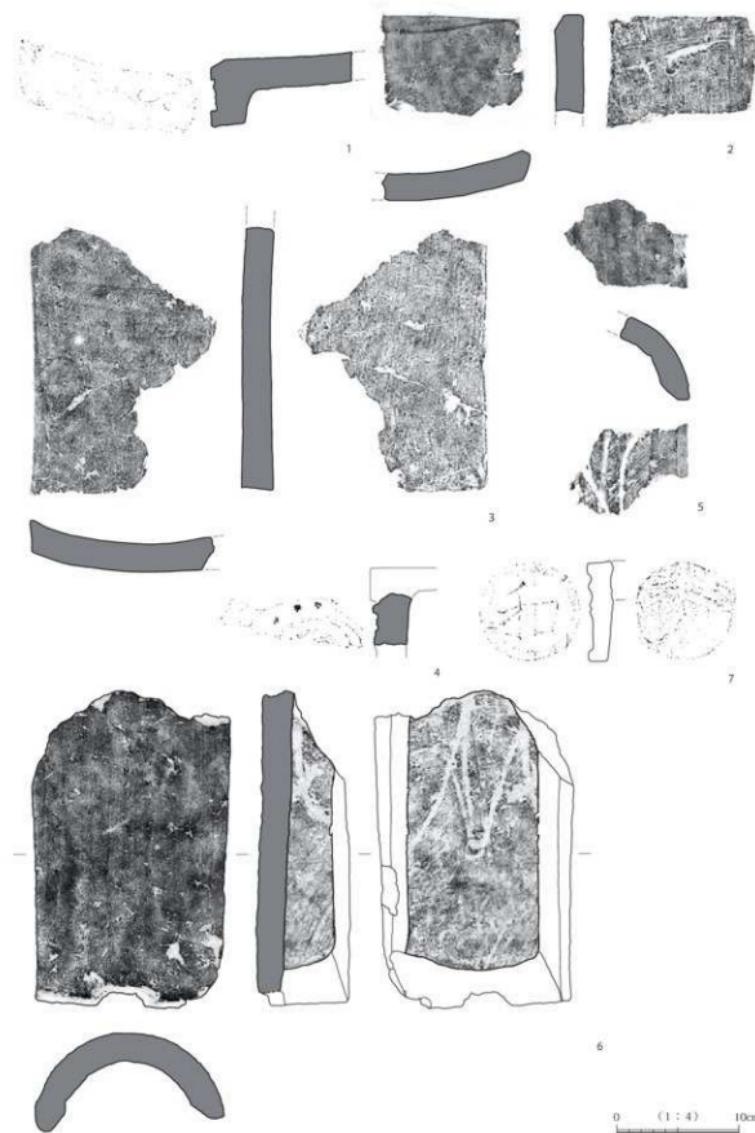
第21図 出土遺物

基壇表面から、土器・陶磁器・鉄釘・銅の飾金具・錢などを採取したが、いずれも後世の廃棄品と判断した。造成土中から瓦が出土している。主に2層上面及び2層中から丸瓦・平瓦の破片を確認した。丸瓦は17点出土した。いずれも小片である。そのうち7点を図示した。1は軒平瓦である。中心飾が宝珠紋と思われる四回転唐草紋軒平瓦である。唐草紋は宝珠の下側から出ている。2,3は平瓦である。2は狭端部で、凹面の端部を削る。3は広端部。4は軒丸瓦である。5,6は丸瓦である。6は、向拝柱礎石下の造成土から出土した。5,6ともに外面はヘラ

磨き、内面には波状の太い吊り紐痕と糸切り痕（コビキA）が残る。丸瓦A 1大型（幅15cm）である。7は、礎石脇に残置してあった釉薬瓦の赤色石州瓦の軒棟瓦で、小丸瓦当部に「和」の字が確認できる。釈迦堂北東の和多坊で使われた赤瓦と考えられる。

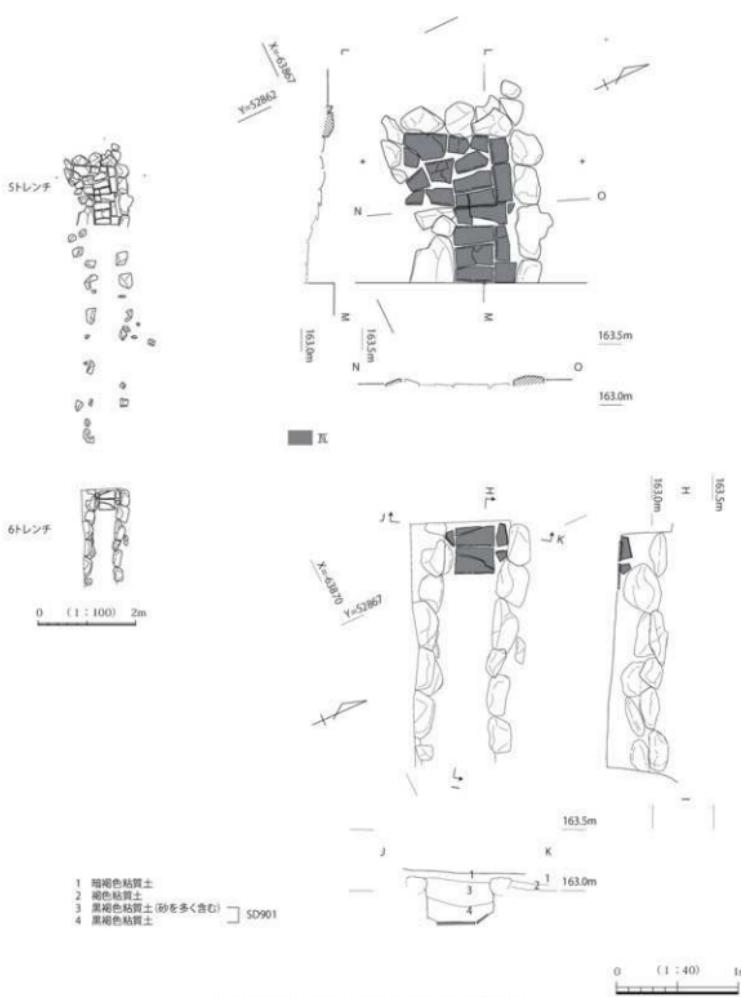
第33図 護摩堂前 SD901 平面図・断面図

両トレチの底に敷かれた瓦は、縦30cm前後、横22cm前後の中世の平瓦と思われる。また、5トレチの埋土出土の瓦も、中世の丸瓦・平瓦の小片である。

なお、溝の排水口は5トレチ東側の平坦面斜面に開口すると思われることから、溝底の傾斜角度

から、全長は約 13 m と推定する（第 22 図）。

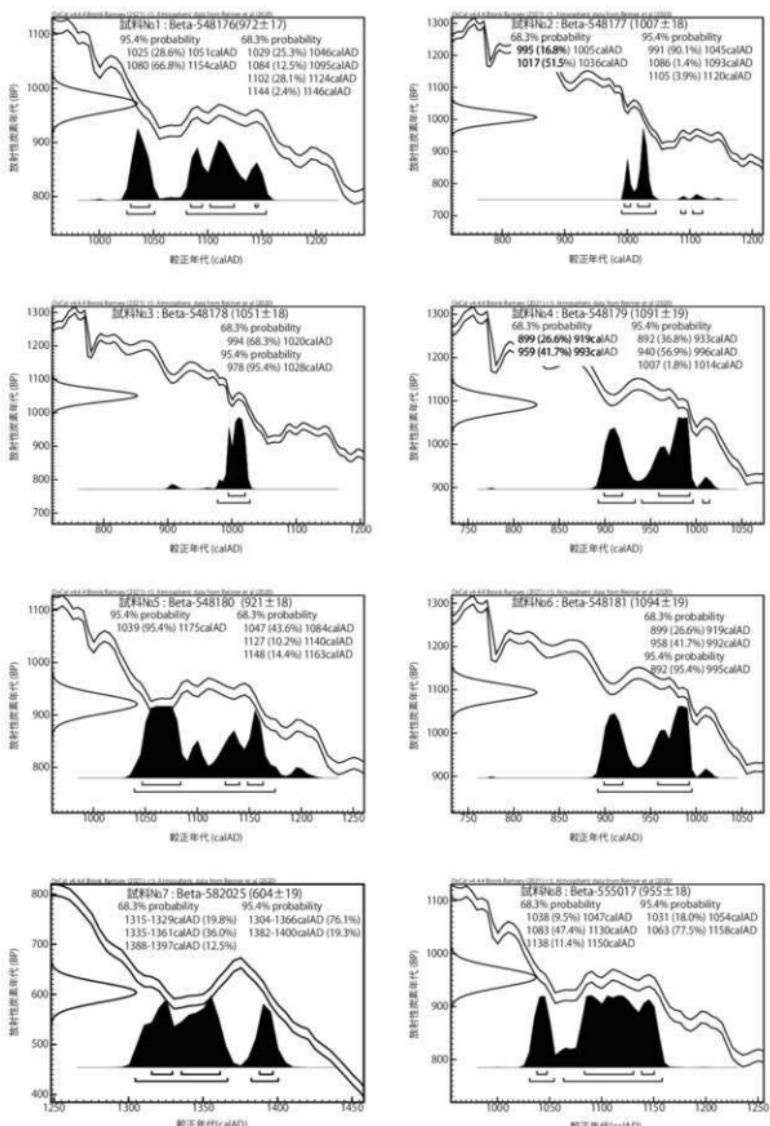
第39図 歴年較正結果(No.1~8)

は OxCal ver. 4.4 (Bronk Ramsey, 2009) を利用し、INTCAL20 (Reymer et al., 2020) を用いた暦年較正結果を示した。また、確率分布と  $\sigma$ 、 $2\sigma$  の構成範囲を示している。

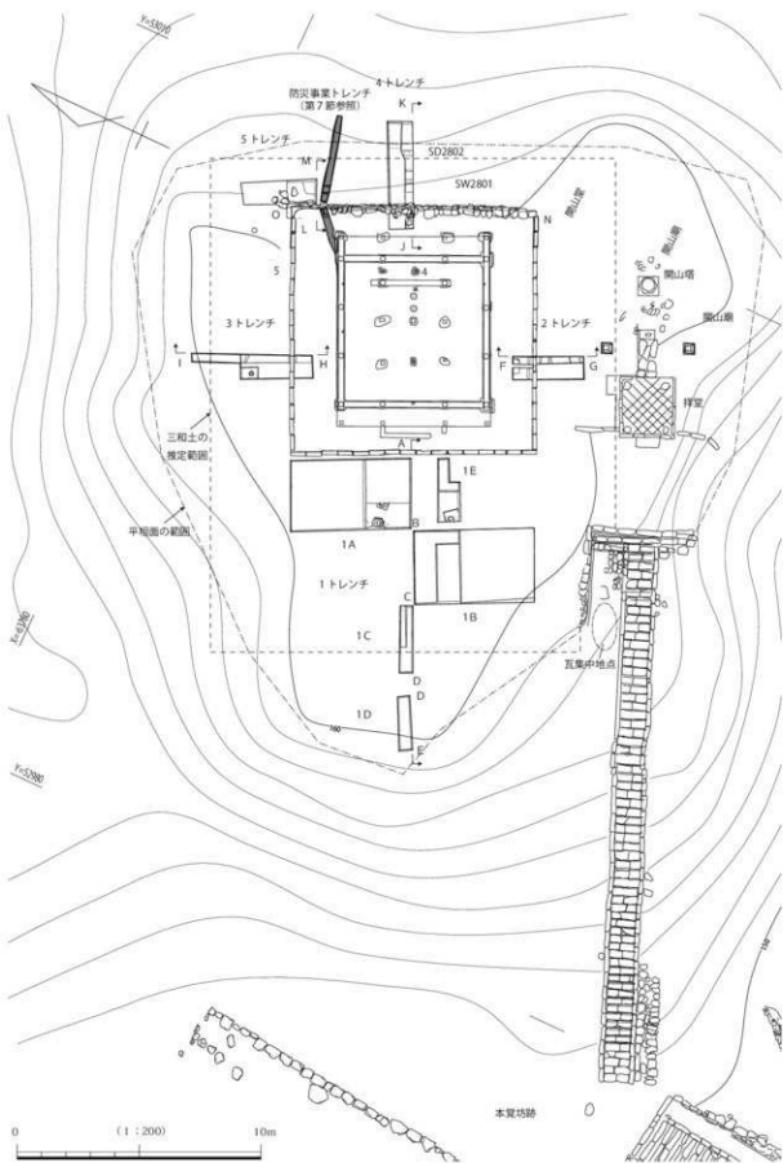
第42図 開山堂平面図

建物修理は、昭和25年（1950）の屋根葺直（露盤の墨書きより）を経て、昭和39年（1964）の修理工事（東面化粧裏板墨書きより）において屋根葺替がなされ、茅葺から鉄板葺に替わった。その後、令和1・2年の半解体保存修理工事により、屋根は鉄板葺から銅板葺に替えられた（宗教法人鰐淵寺 2021）。

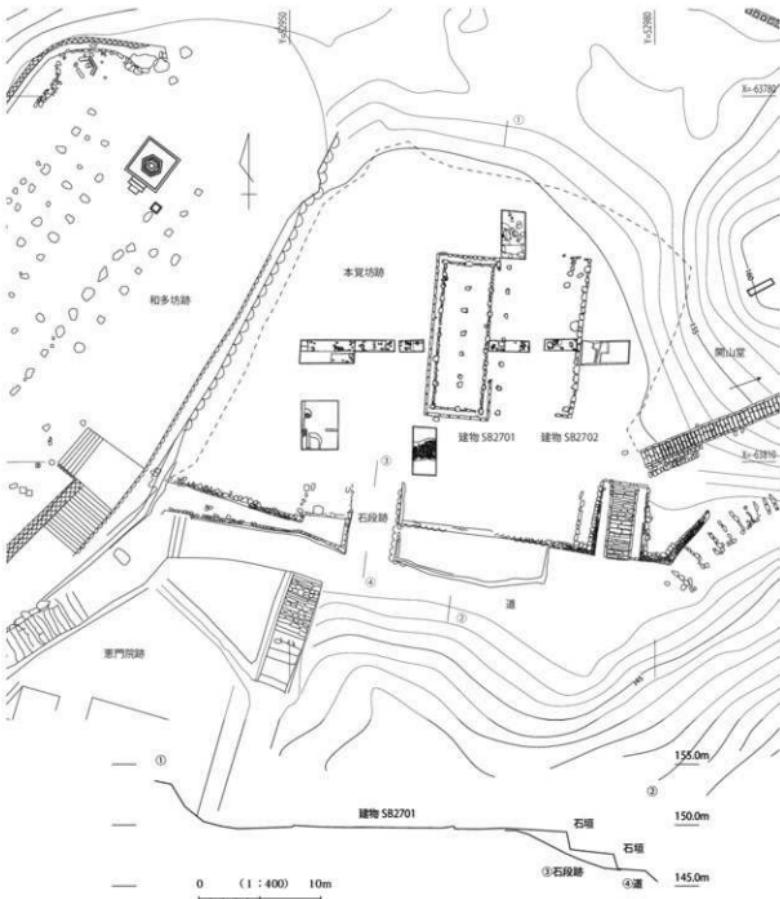
第55図 本覚坊跡位置図

本覚坊は根本堂の東北側にあり、西を和多坊跡、東を開山堂の高台にはさまれた平坦面にある。面積は 771m<sup>2</sup>である。西側は和多坊の石垣が最も高いところで 3.6 m、長さ 37 m にわたって続く。東側の開山堂側は高さ約 10 m の崖で地山が露出し、北側は地山が露出した約 3 m の崖状になる。南側

は開けており、石垣が2段に築かれており、1段目は高さ約1.1m、2段目は約1.2mである。

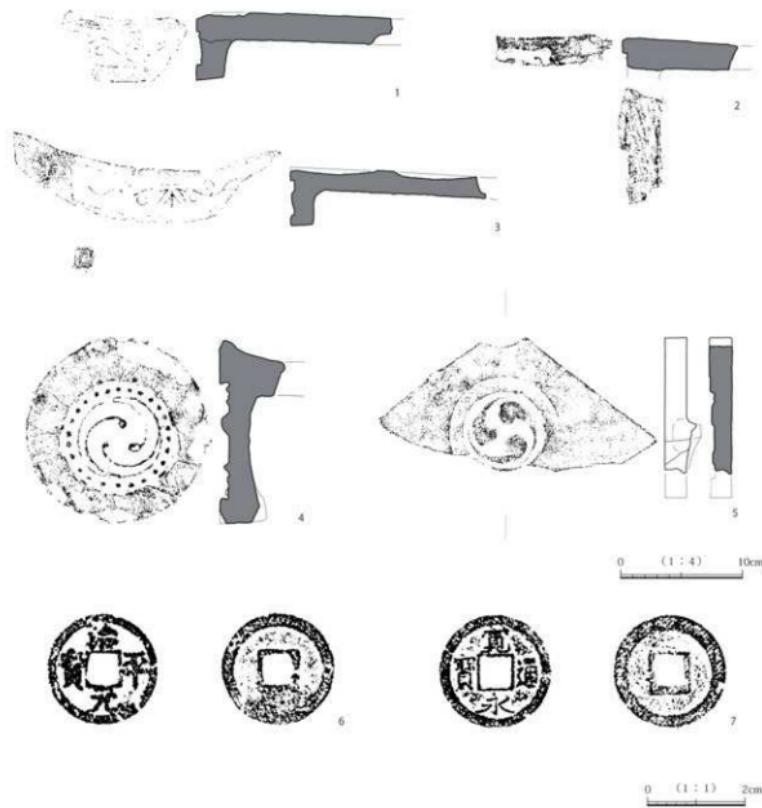
第66図 出土遺物(4)

1は、軒平瓦である。中心飾りは宝珠紋である。唐草が宝珠紋の中程から伸びる。2は、軒平瓦の平瓦部である。瓦当部の頸が剥離する。接合部に切り込みがみられる。3は、左軒棟瓦である。小丸瓦当部を欠く。中心飾りは下向き三葉文で、唐草は2回転半である。キラコを含む。脇区に四角い刻判があるが、文字は不明である。4は、鳥衾である。左巻き三巴文で巴の尾は圈線に重なる。珠文は

25個である。5は、扇形の棟端瓦である。右巻き三巴文である。瓦范の跡が丸く残る。キラコを含む。

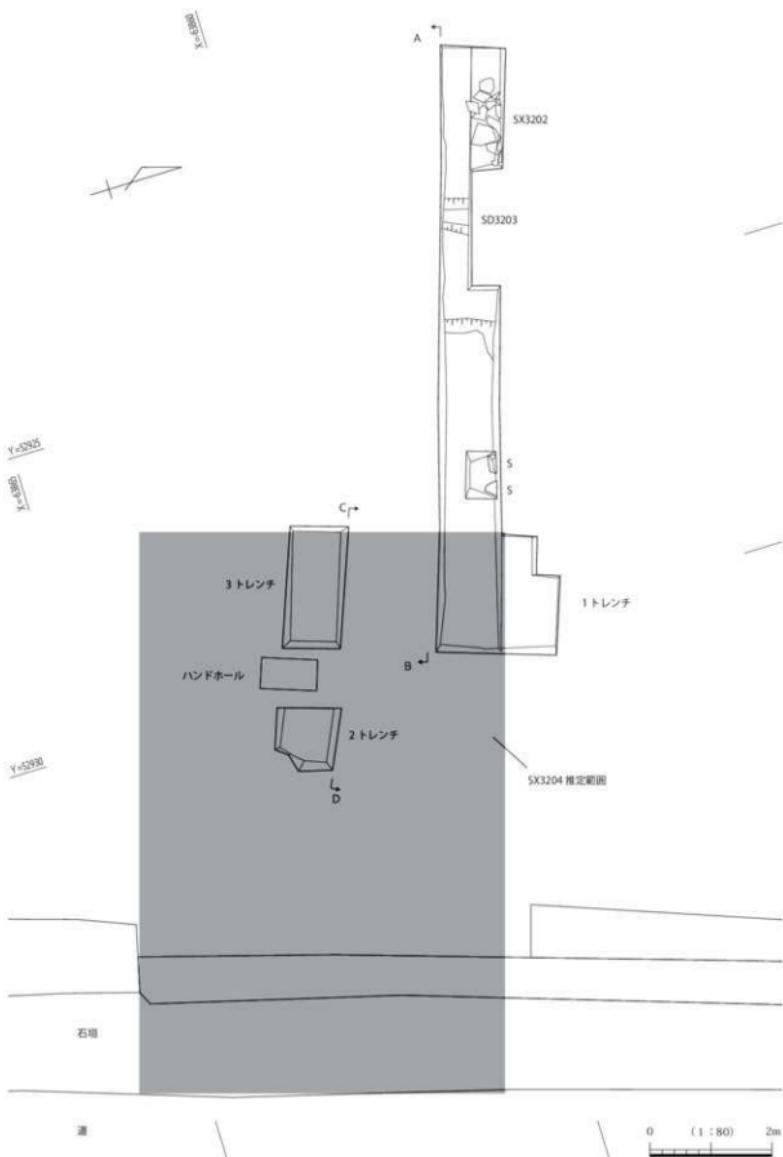
第69図 トレンチ配置図

この平坦面は、元々谷地形と考えられていたことから、根本堂平坦面造成時の切土を、この場所に埋めて平坦面を造成したものと考えられている。このため、トレーニングの設定場所は、建物跡を掘削するよりも、平坦面の最大幅の場所に設定し、かつ石段埋没場所も確認できる場所とした。

トレーニングは、3 本設定した。北側の 1 トレーニングは、平坦面造成過程を明らかにすることと、石段最上段の北側隅を確認すること目的で設定した。南側の 2・3 トレーニングは、中央にハンドホール（電気配線設備）が埋設されていたため、東西 2 つに分割した。

1 ドレンチで石段の北側隅が確認できなかったことから、石段の中心と想定される場所に設定したドレンチである。

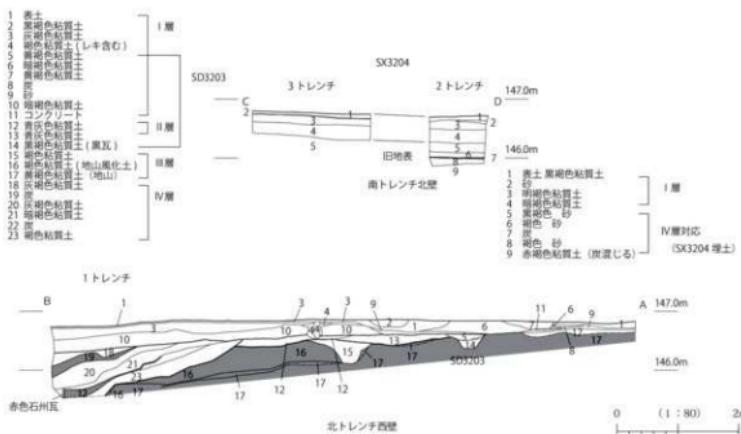
第70図 1トレンチ土層断面図

1 ドレンチで確認した。南北方向に伸びる素掘りの排水溝である。長さ不明、幅69cmである。溝の中は黒色のいぶし瓦の左棧瓦を隙間なく立てて充填されていた。破片数13点 7,199g出土した。

瓦は被熱を受けた可能性があることから、覚城院・惠門院いずれかの被災瓦が用いられている可能性がある。なお、I層は近くのひょうたん池の影響で、地面がぬかるんだ状態であることから、元々

は地表面から掘り込まれていた可能性もある。

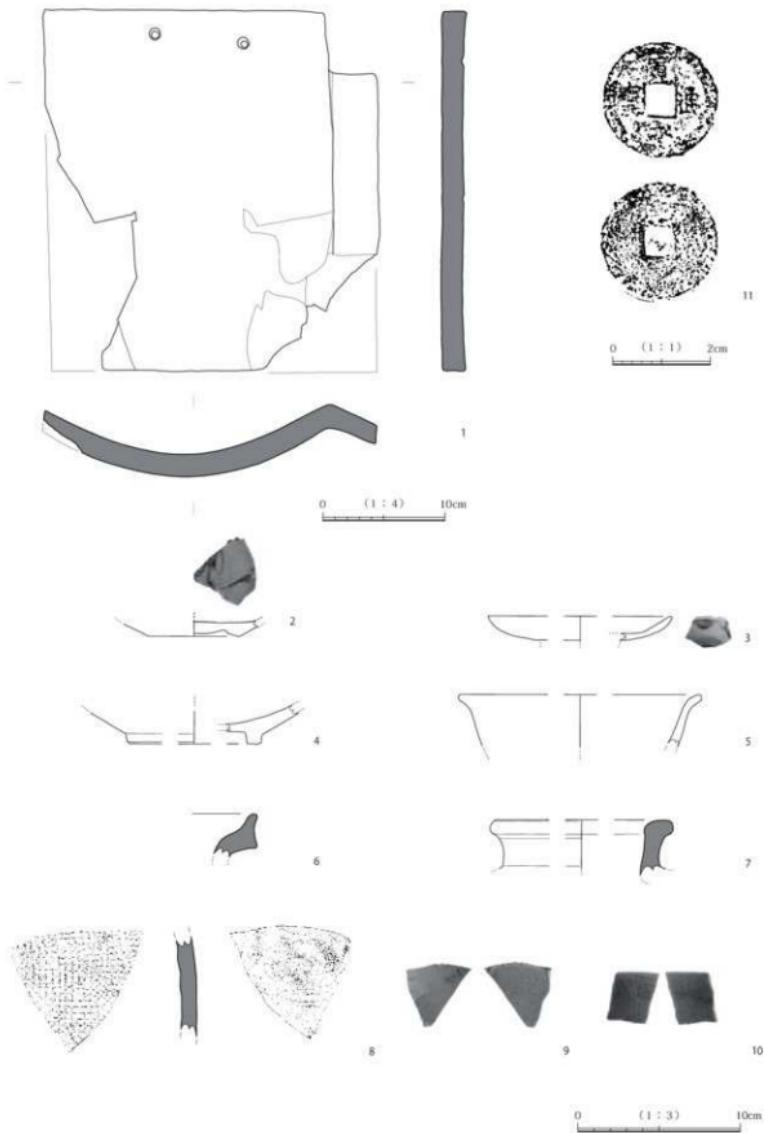
第71図 出土遺物

3は、漳州窯系の皿である。内側に釉剥ぎによる、蛇の目がみられる。

4は、石見焼の碗である。高台外側角を面取りする。火を受けて変色する。19世紀。

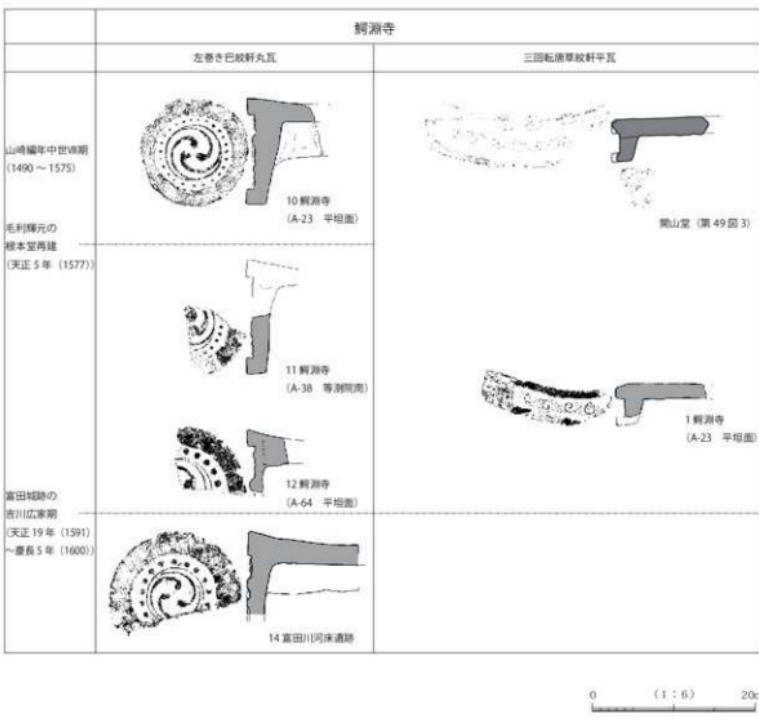
第81図 三回転唐草紋軒平瓦

一型式古い瓦は、10の左巻き巴紋軒丸瓦(山崎編年中世Ⅶ期(1490年～1575年))であるが、この瓦と軒平瓦の出土地が異なることから、単純に同年代と決められないうえに、組み合わせも慎重に検討しなければならないと思われる。

しかし、今回の瓦の出土によって三回転唐草紋軒平瓦と左巻き巴紋軒丸瓦の変遷について、見通しを立てることができたと思われる。

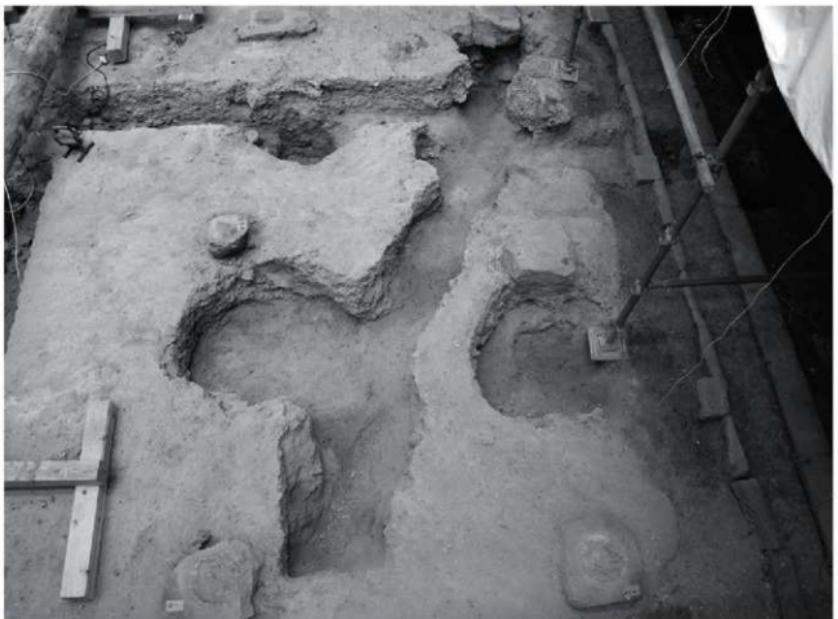
基壇調査状況（アナグマ巣穴部分・南から）
