## 第4章 測量調査による遺構の分布と構造

### 第1節 調査の方法と経過

## 第2節 古川城跡

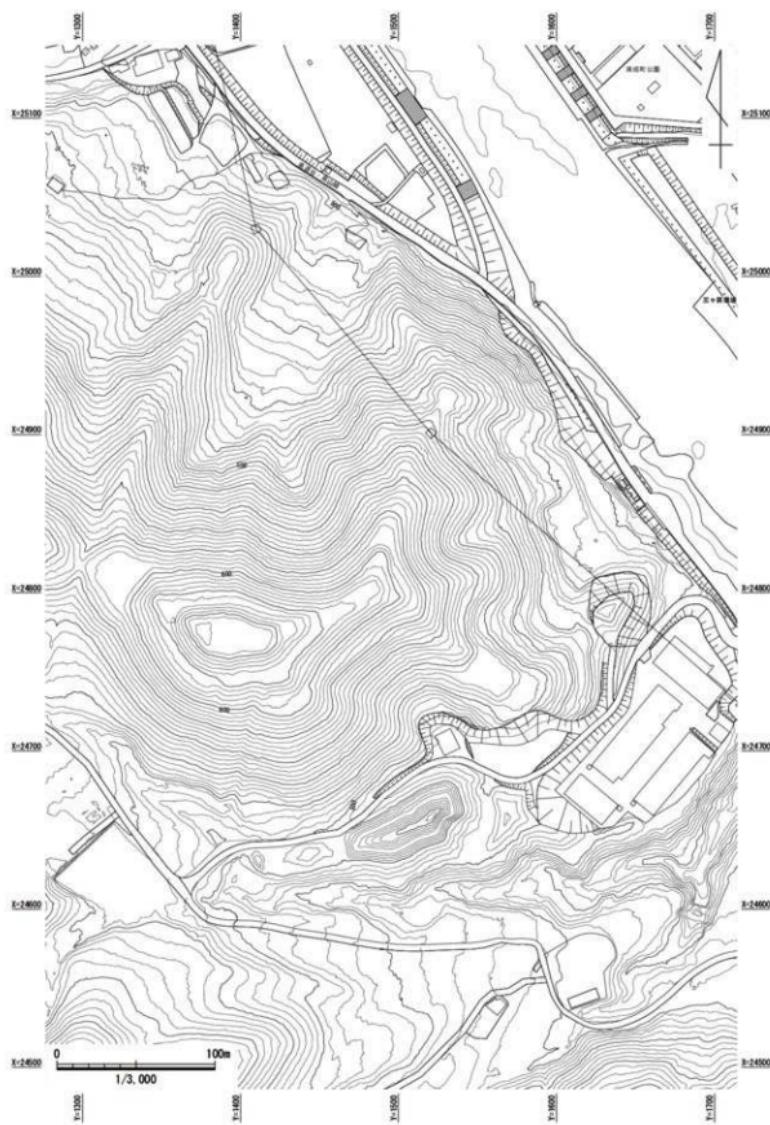
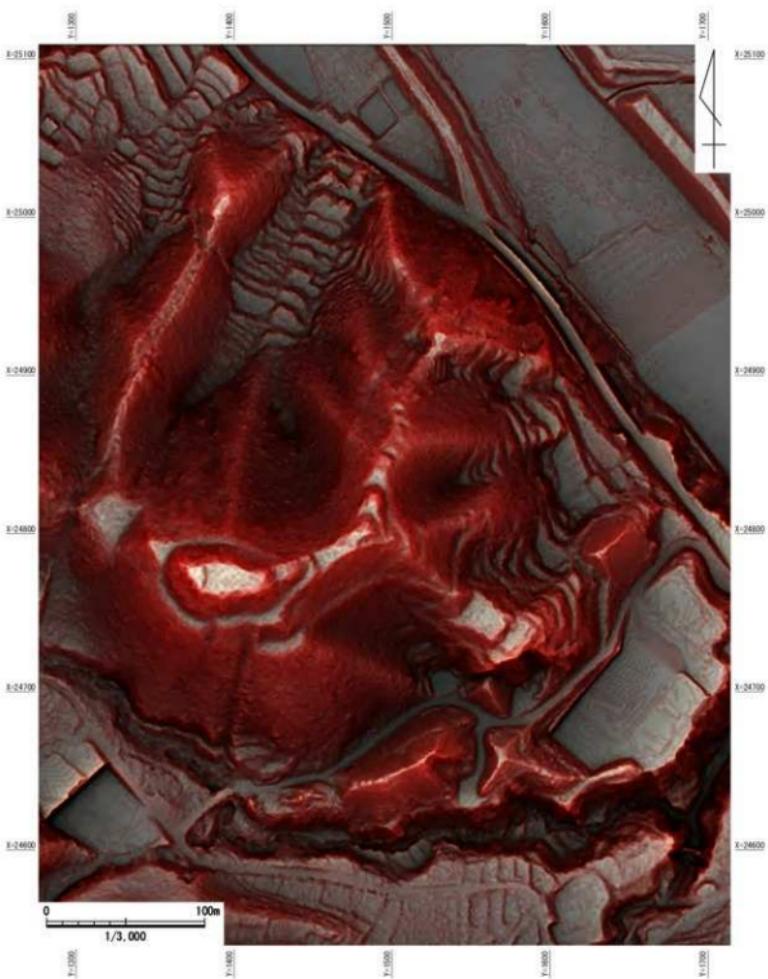
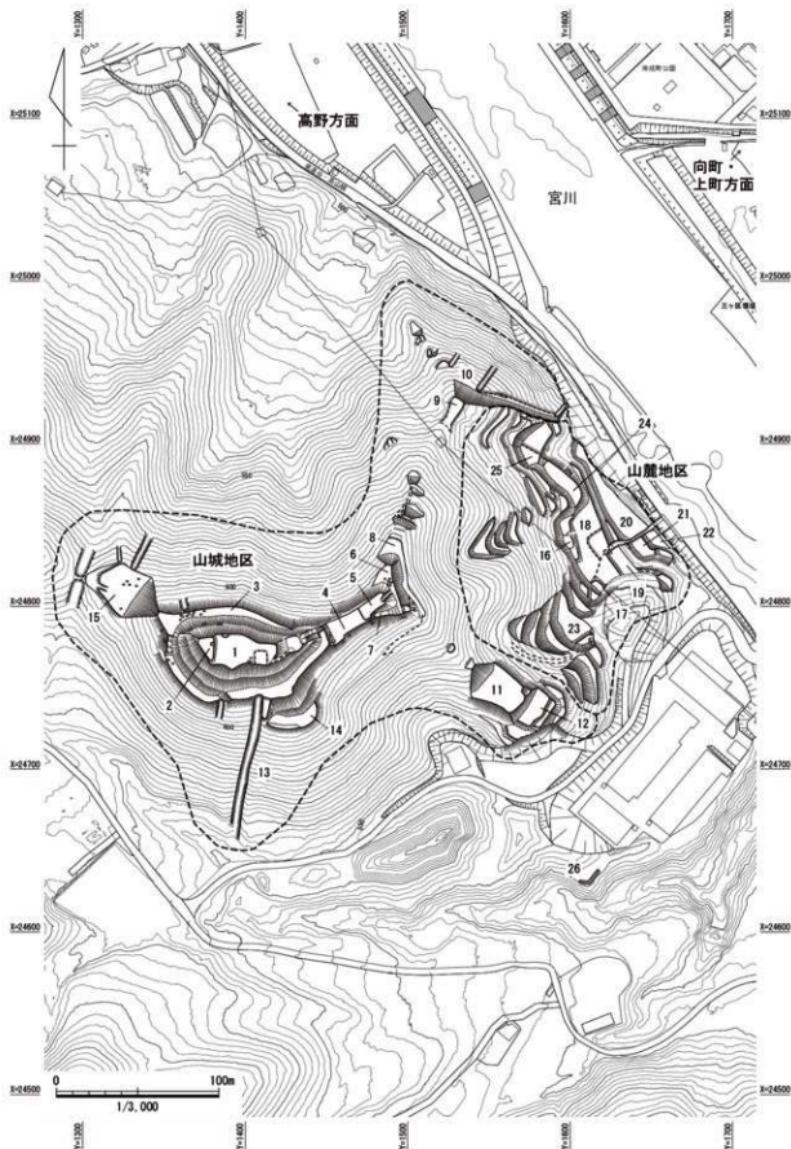
第17図 古川城跡詳細地形測量図

古川城跡は、宮川左岸の丘陵山頂に位置する。尾根に設けられた曲輪や切岸などの城郭遺構と、宮川に面して山麓に広がる平坦地群との2つのまとまりを確認できるため、山城地区と山麓地区に区分して報告する（第17～19図）。

最高所に位置し、最も広いのが曲輪1である。曲輪1から派生する尾根沿いに分布する城郭遺構を山城地区とする。曲輪1が主郭であろう。その西端は、全体に1mほどの高まりで三角形状を呈する曲輪2である。櫓台と考えられる。曲輪2の南端が1段下がって曲輪1と接している。曲輪1と2をつなぐルートが他に確認できないため、この部分が通路であった可能性を想定できる。

曲輪1の東側に約6m四方の高まりを観察できる。その西側に人頭大の礫が散乱する。元々礎石建物の礎石であった可能性がある。曲輪1・2は長大な切岸で囲まれる。曲輪1の南東隅から東側尾根をくだることができる。通路入り口にも人頭大の礫が2石並んでいる。この2石は、石の面が通路と平行しており、人工的に据えられたものと考えられる。この2石により曲輪に対して南側から入るよう規定される。この入り方は後述する虎口7と同様である。このため、人頭大の礫2石は虎口石垣と推測される。

東側尾根は小曲輪を一つ経て帯曲輪3とつながる。帯曲輪3は多少の段差を有しつつ、曲輪1・2を全周する。この帯曲輪3の北東あたりには、1m以上の転石が散在する。その上辺の曲輪2の北西側切岸の下半部には、露頭が位置する。曲輪2北側の切岸にも石材が数点認められるため、これが石垣の残りなのか露頭なのかは判断が付かなかったが、1m以上の転石はそのいずれかが崩れて帯曲輪3に落ちたものと考えられた。また、曲輪2の西側直下の帯曲輪3でも1m程度の石が散乱している。さらに、この2ヶ所の帯曲輪3の切岸上端に揃えて人頭大の石が並び、石垣の様相を呈する。この帯曲輪3からは、東側・西側・南側に尾根が続き、遺構が配置されている。

東側の尾根には、切岸から2mほどの段差を経て曲輪4と接続する。この段差には1m以上の石が散在し、石垣があったものと推測される。また、曲輪4の南側切岸にも人頭大の石が散在する。曲輪4の上端南辺は西側が張り出し、虎口7を監視する構造となっている。曲輪4の東側は直線的に30cmほどの下がる段差があり、曲輪5が配置される。曲輪5には場所によっては2m以上の切岸を介し、帯曲輪6が巡る。この切岸にも石が散在し、一部は積まれているため、石垣があったものと推測される。この石垣は曲輪5の南西隅の下が最も低く、直角に折れる。この部分が帯曲輪6から曲輪5へと登る虎口7であり、枠形虎口と想定される。帯曲輪6は東隅で切岸がゆるやかになっており、下段の帯曲輪8と通じる。帯曲輪8からは北側と南側に尾根が取り付く。

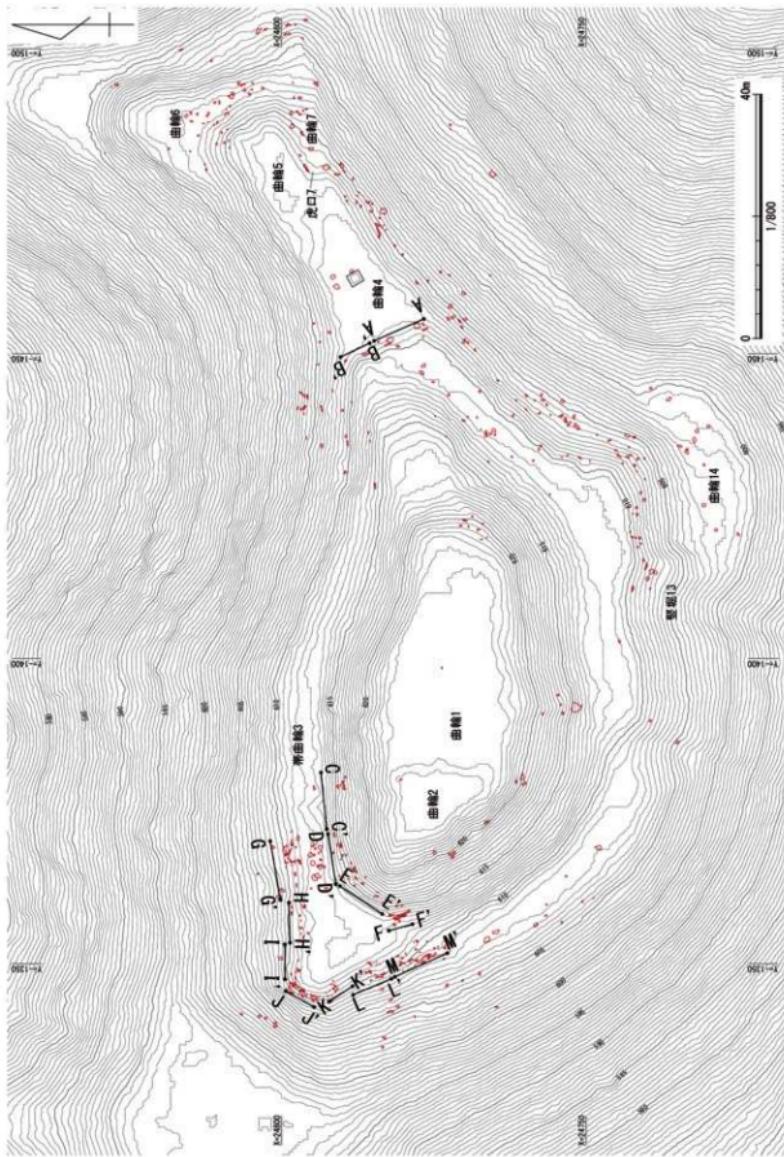
第20図 古川城跡 石材分布平面図・立面位置図

古川城跡の石垣は山城地区内に分布する。最高所に位置する曲輪1・2、周囲を廻る帶曲輪3の周辺斜面に石材の分布が確認できる。さらに曲輪4・5・6・7周辺の切岸や、曲輪14上部の切岸にも石材の分布が確認できる。帶曲輪3・曲輪6・7・14等の平坦地に分布する石材は転石と想定される。

曲輪1・2周辺について、曲輪2の下部の切岸に石材が分布する。このうち南側斜面は岩盤の露頭と推定されるが、北側斜面は数ヶ所で並列する石が確認できる。その下部に位置する曲輪3にも転落石と推定される石材が多数確認できる。この中には大きいもので1m程度のものがある。さらに、曲輪2の範囲を基準として曲輪3下部の切岸にも石材が分布する。部分的に人頭大の石が並列し、石垣の様相を呈する。ただし、2段以上積んだ状態のものが無いため、構造は推定できない。また、並びが確認できる石材は斜面に埋没しているため、裏込めの有無も確認できない。

以上から、古川城跡山城地区の石材は城山の南側から東側斜面にかけて広く分布していることが分かる。特に中枢部と想定される曲輪2の下部斜面や、方形の樹形虎口7が存在する曲輪5周囲に重点的に存在している。さらに比較的の分布は薄いが曲輪3・4の南側斜面にも石材の分布が確認できる。また、曲輪4の西側斜面にも立石を意識した石垣が想定され、城郭内部において一定の区画を成していた可能性が想定できる。なお、曲輪2付近は古川城北麓に位置する高野集落やその先の増島城下から遠望できる。曲輪5付近は宮川対岸の拠点集落である古町付近から遠望できる。さらに南側は武家屋敷地の伝承がある平坦地群や旧五社神社が存在する。従って、往時には比較的近隣に位置する盆地内の主要な地点から古川城の石垣の存在を視認できた可能性がある。

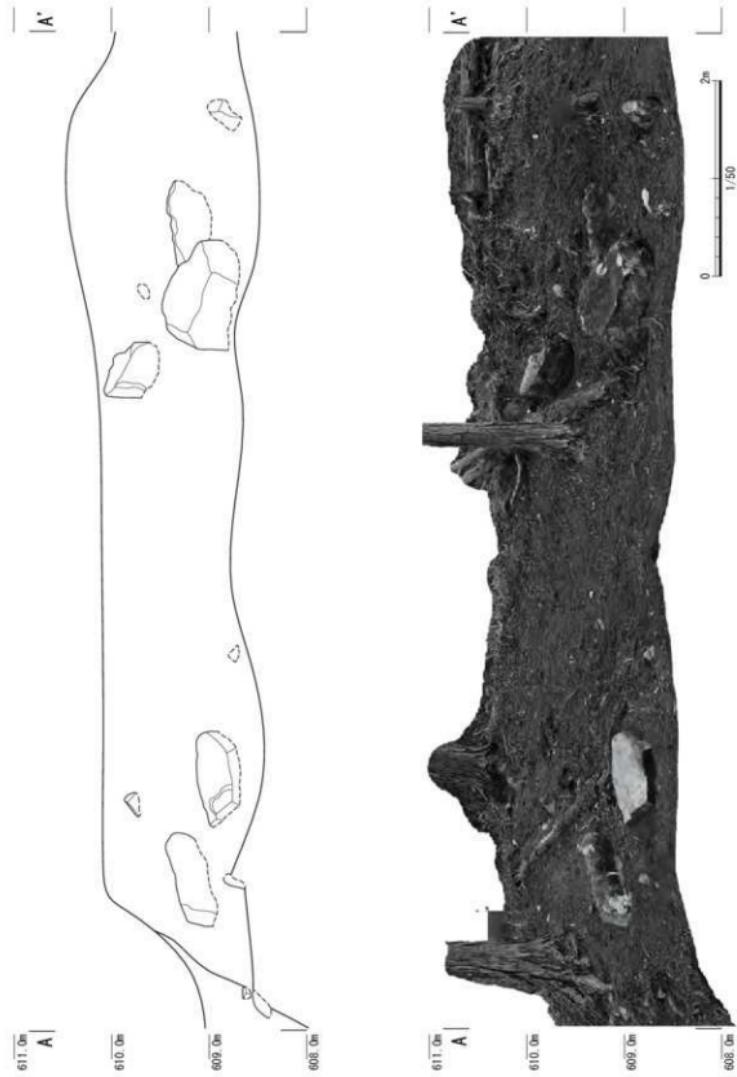
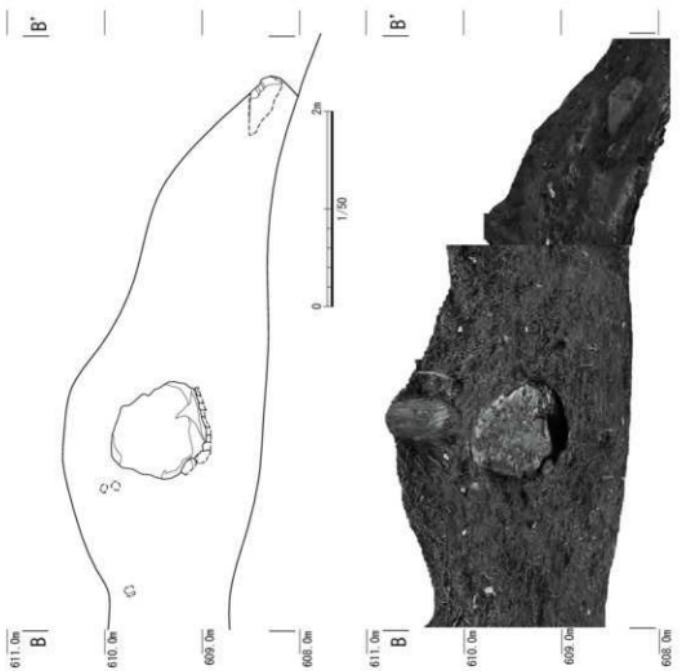
第22図 古川城跡 AA' 石垣立面図・オルソ図

曲輪4西側段差（第22・23図）の所々に残存する石材はそのほとんどが倒壊・埋没している。ただし、1m程度の大きさの1石のみ立石している状況が確認できる。当該立石は根本に空隙が確認できる。さらに空隙の奥に小石が挟まっている。この小石は間詰石もしくは裏込め縫の一部である可能性が想定される。

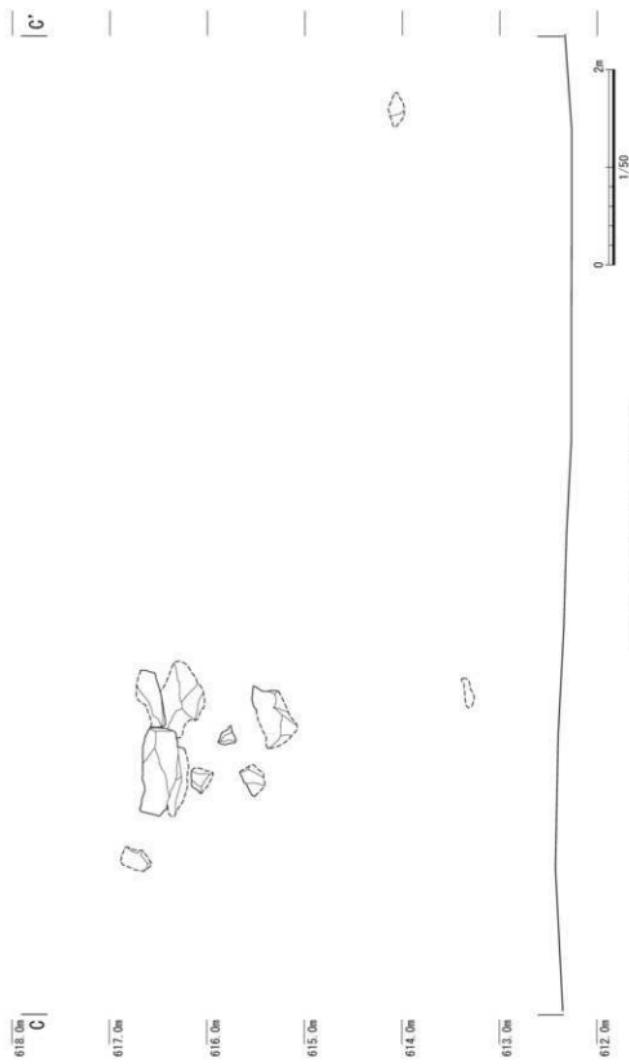
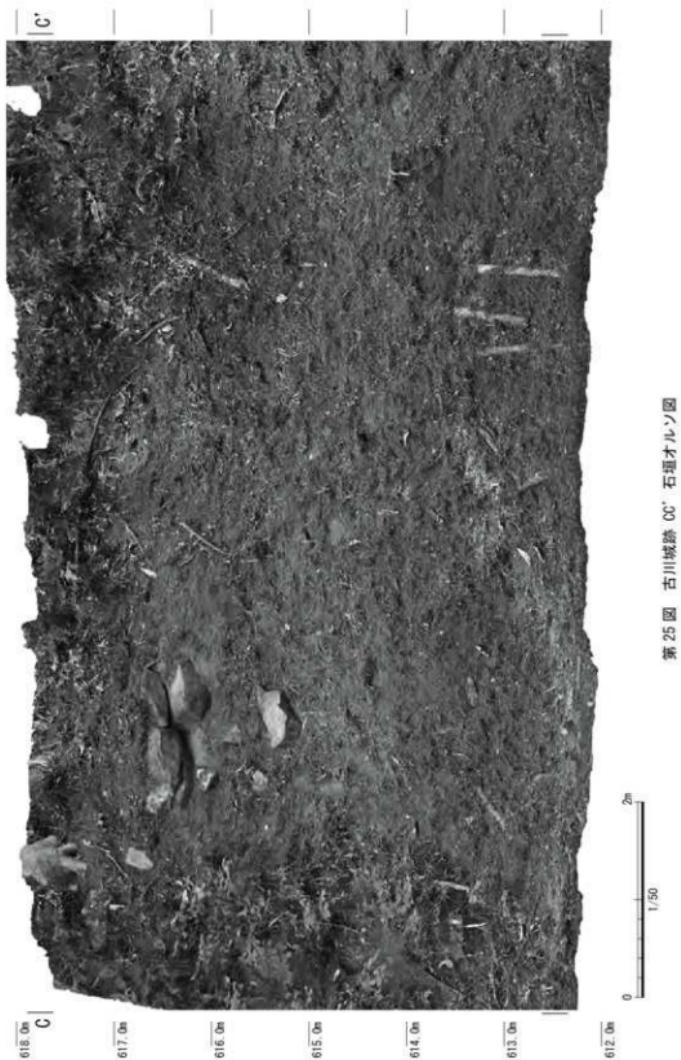
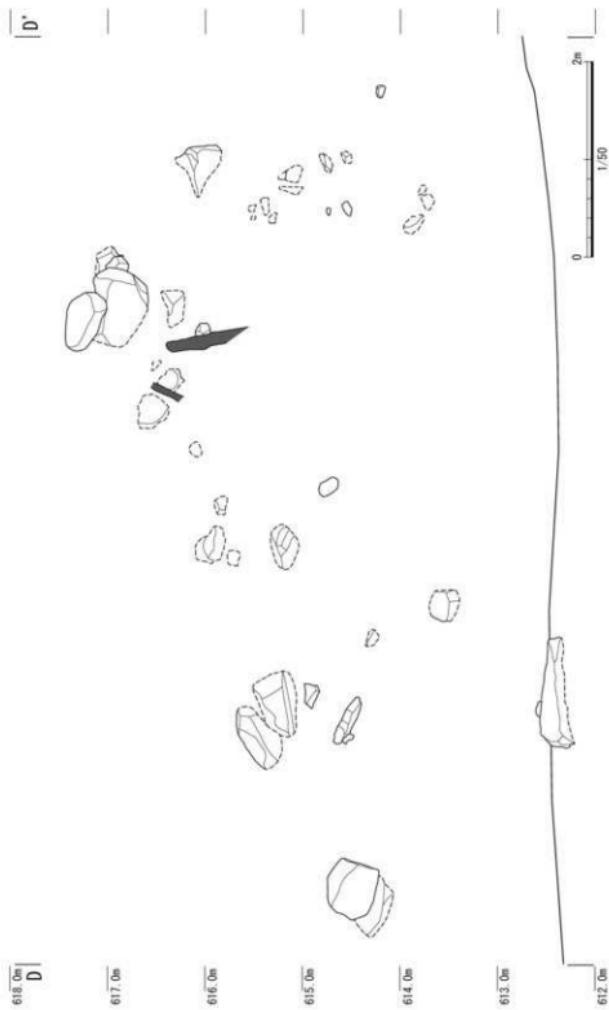
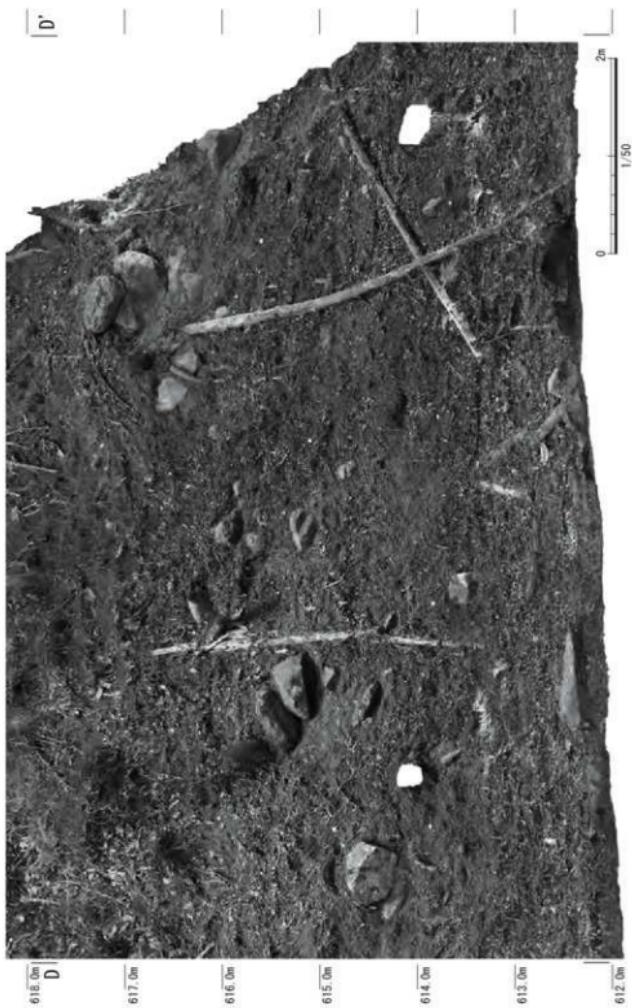
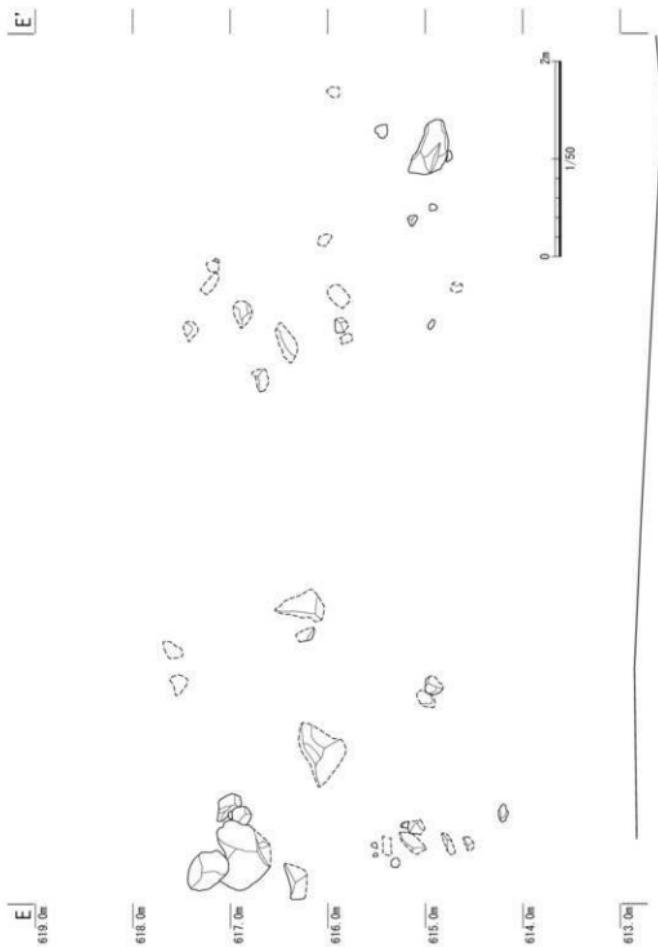
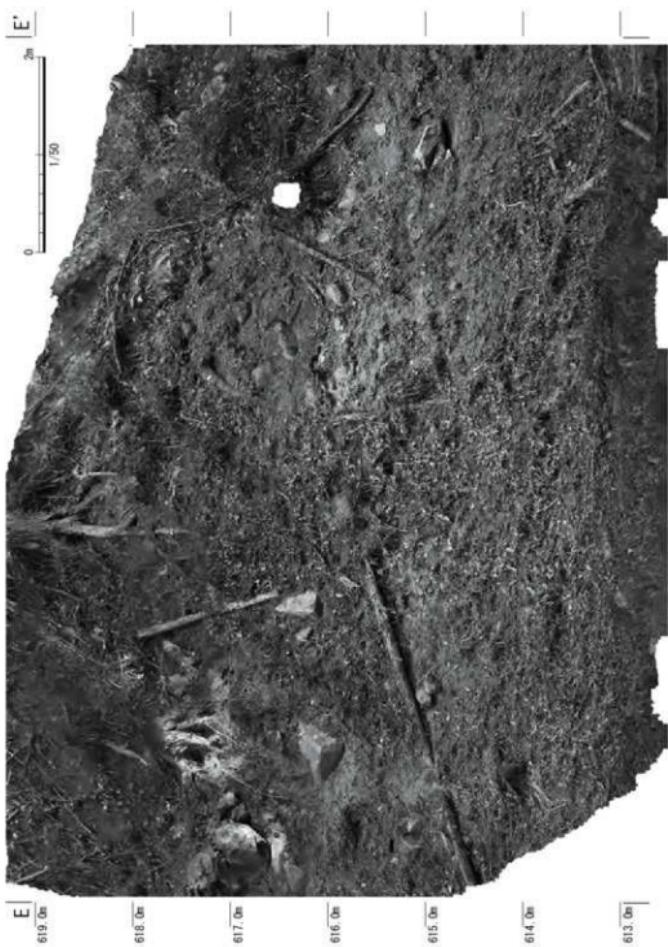
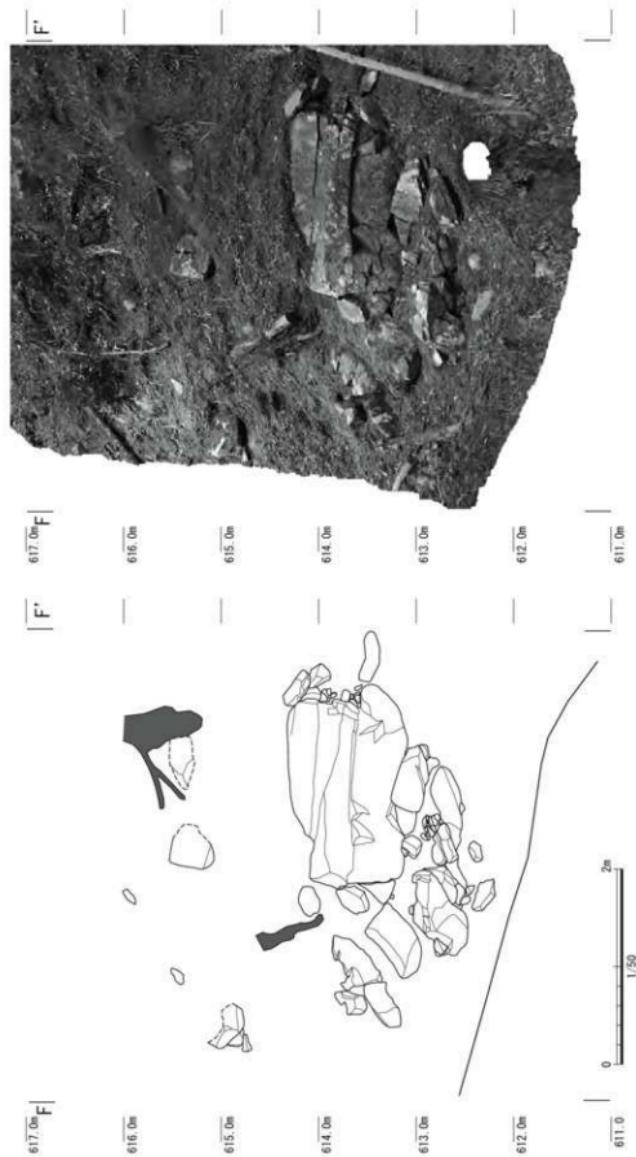
曲輪2西側斜面（第24～30図）の石材は切岸の上部は確認できず、中部から帶曲輪3に近い下部にかけて確認できる。石材は大きいもので30～50cm程度である。いずれも表面近くまで石に埋没しているため、裏込め等は確認できない。しかし、下部の帶曲輪3の平坦地で確認できる石材は1m近いものがあり、これらの石材は上部の斜面からの転落石の可能性がある。

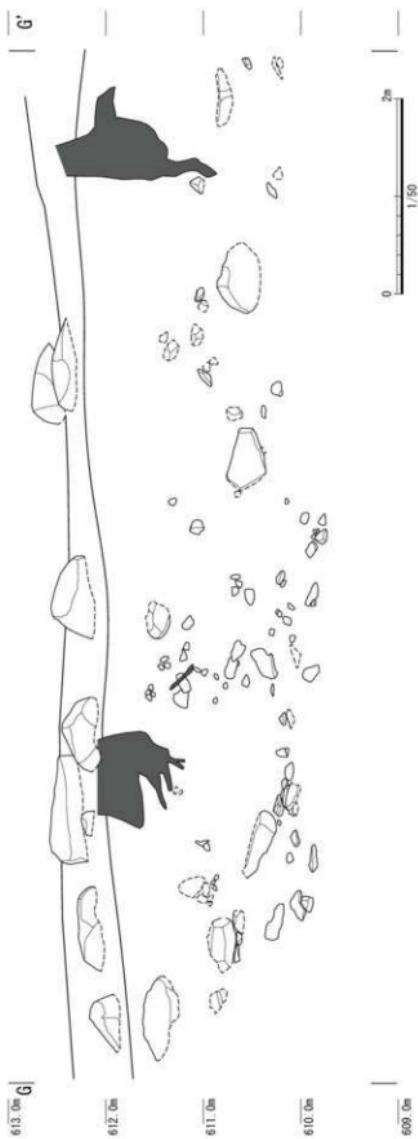
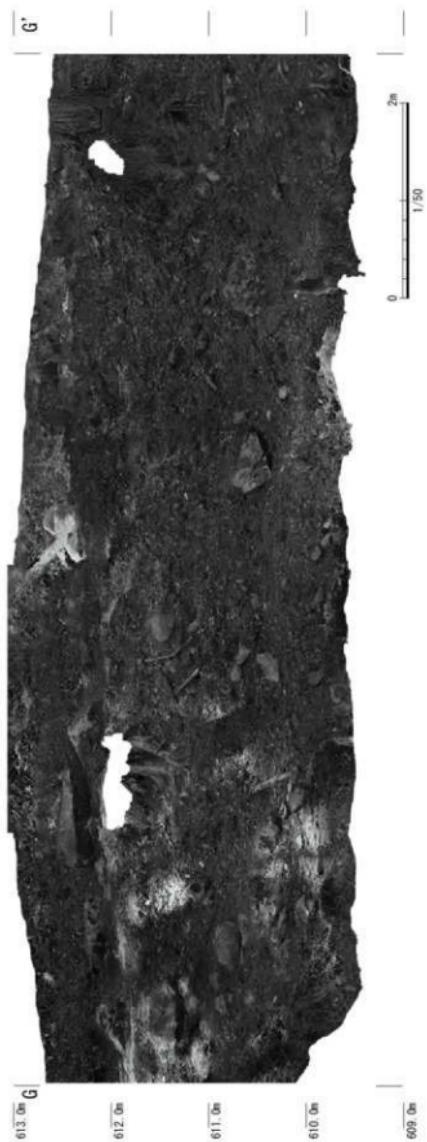
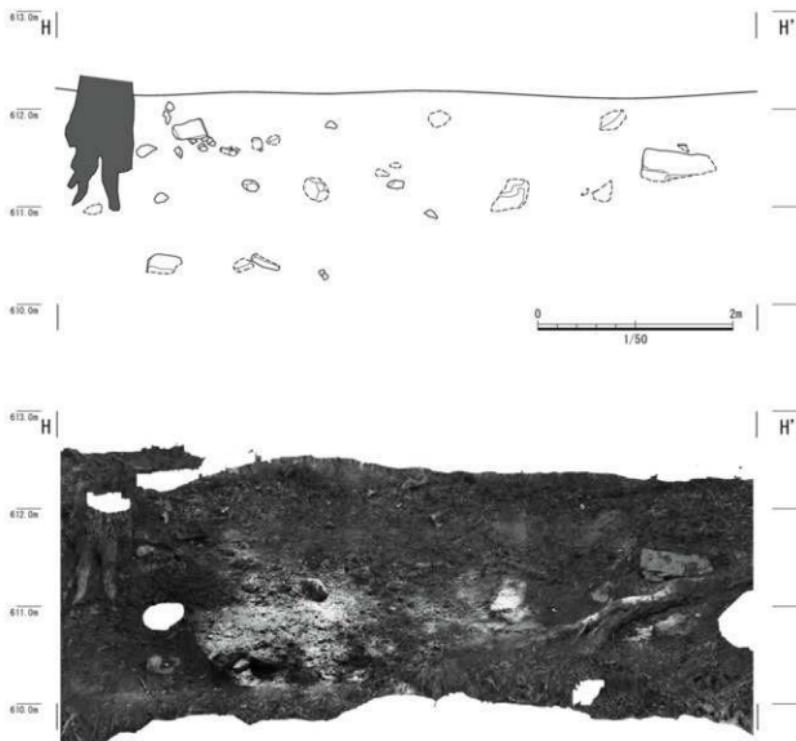
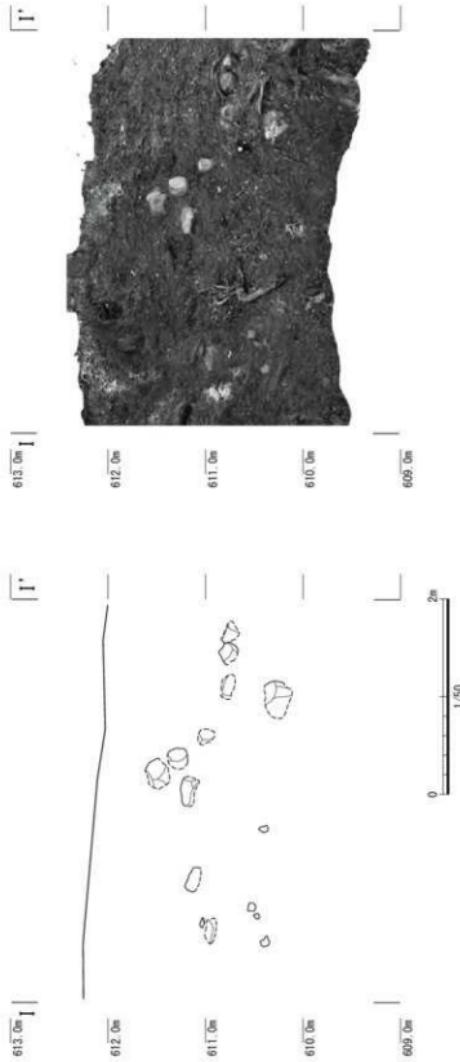
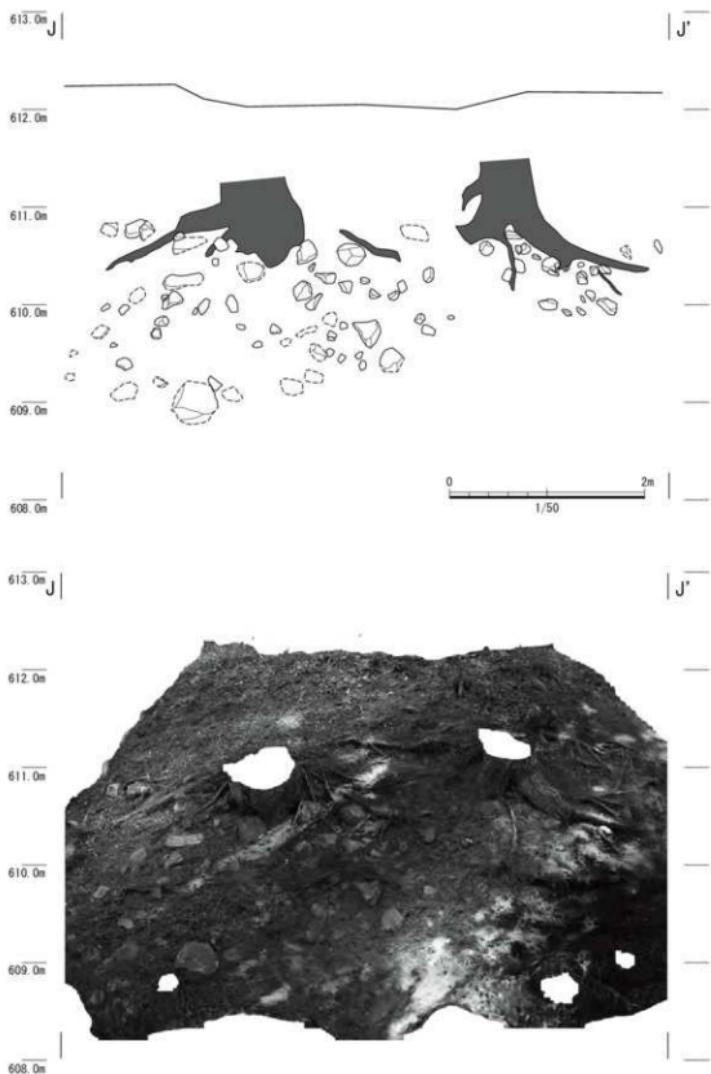
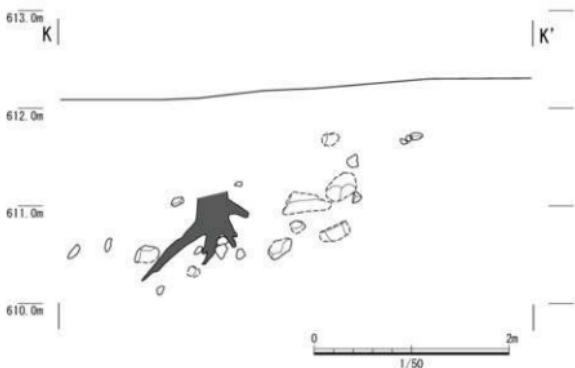
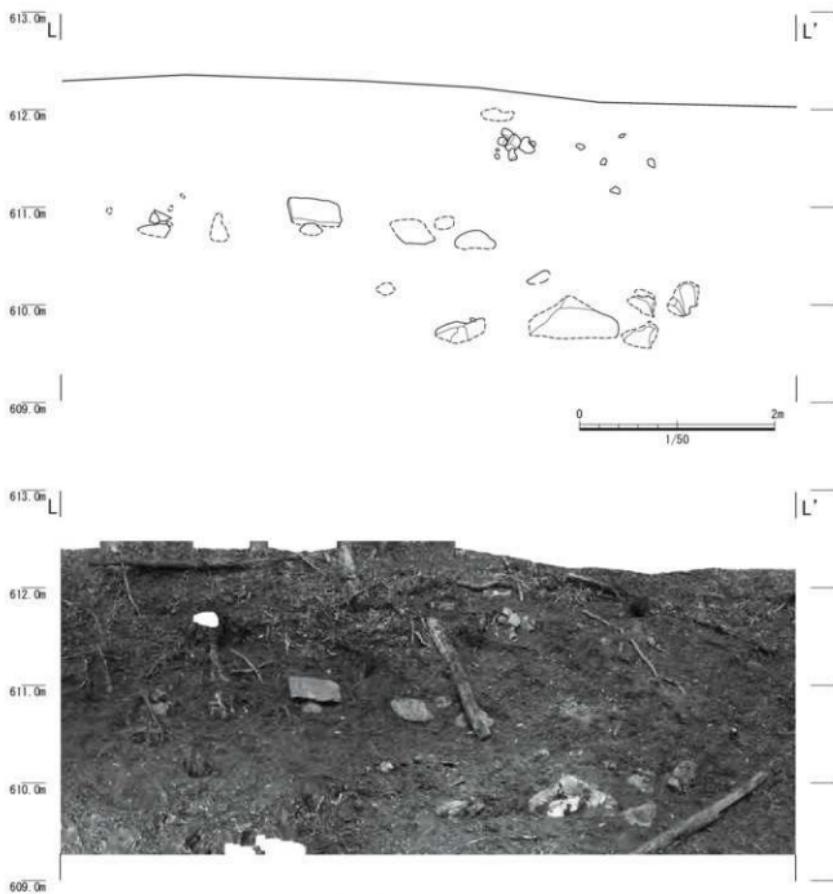
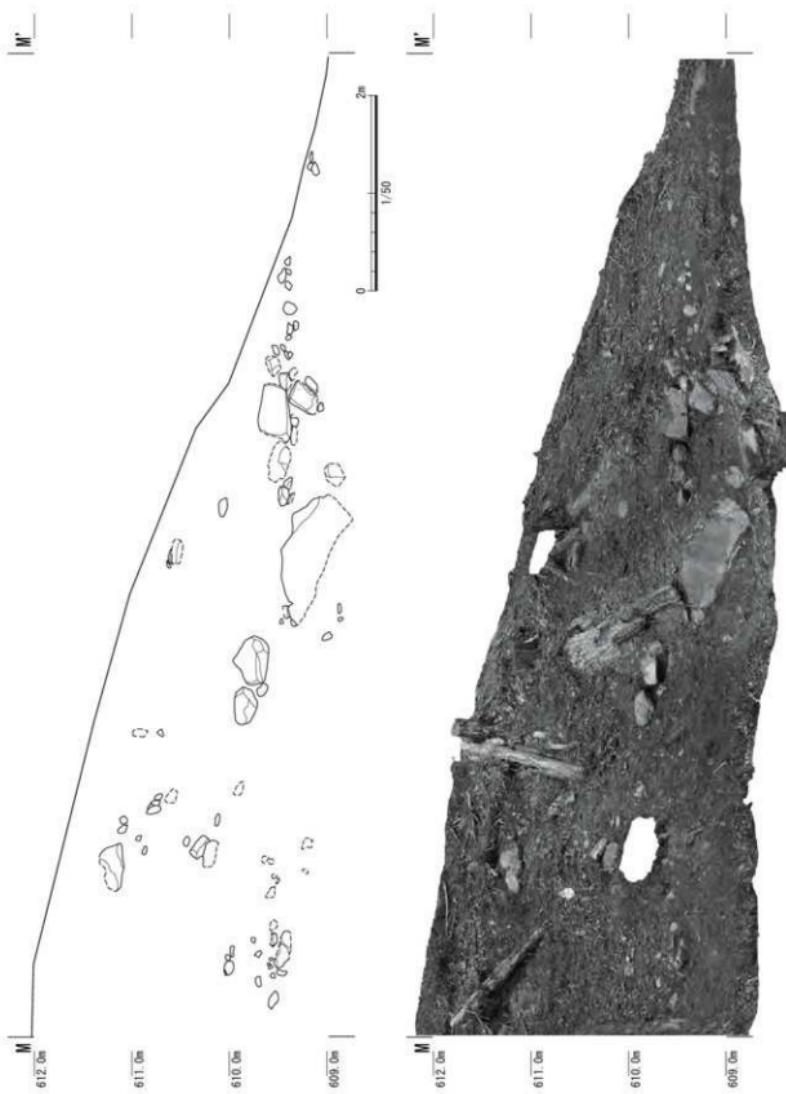
帶曲輪3下部斜面（第31～38図）の石垣は20cm程度のものが基本で、大きいもので30cm程度ものものがある。表面近くまで石に埋没しているため、裏込め等は確認できない。特に南側斜面の一部（第38図）に、列をもった石垣のまとまりが確認できる。

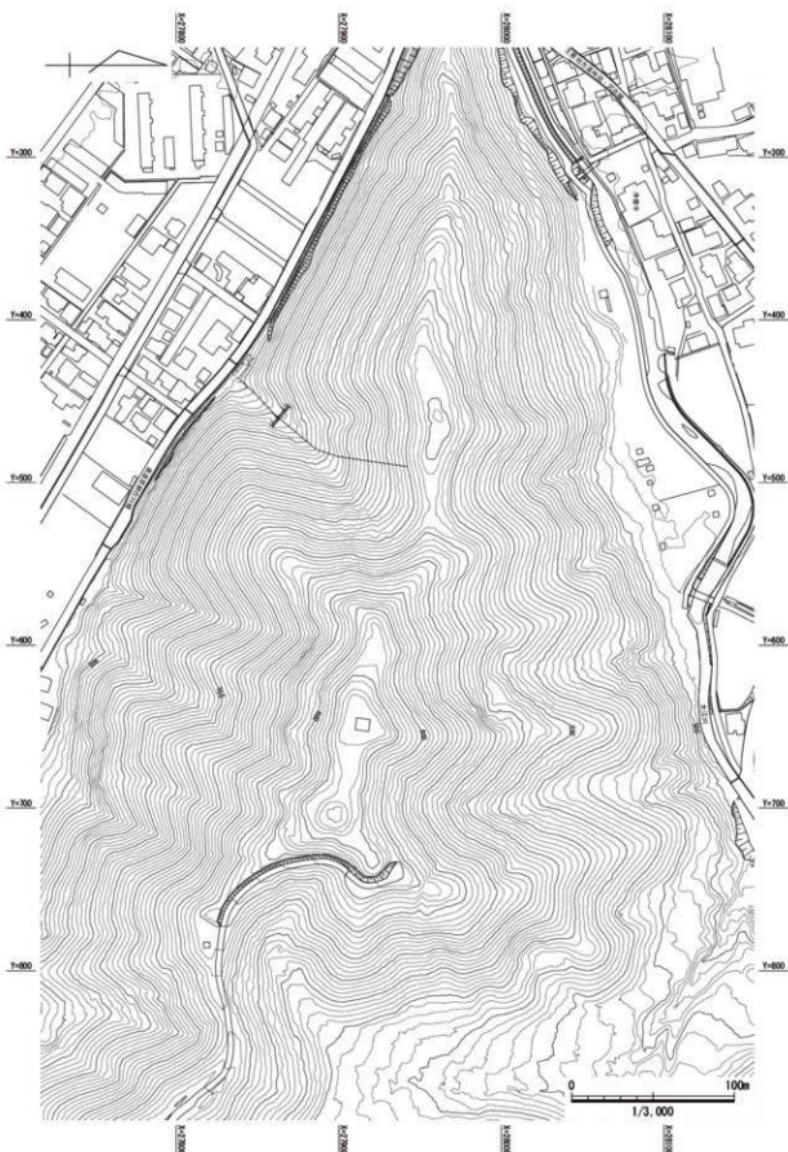
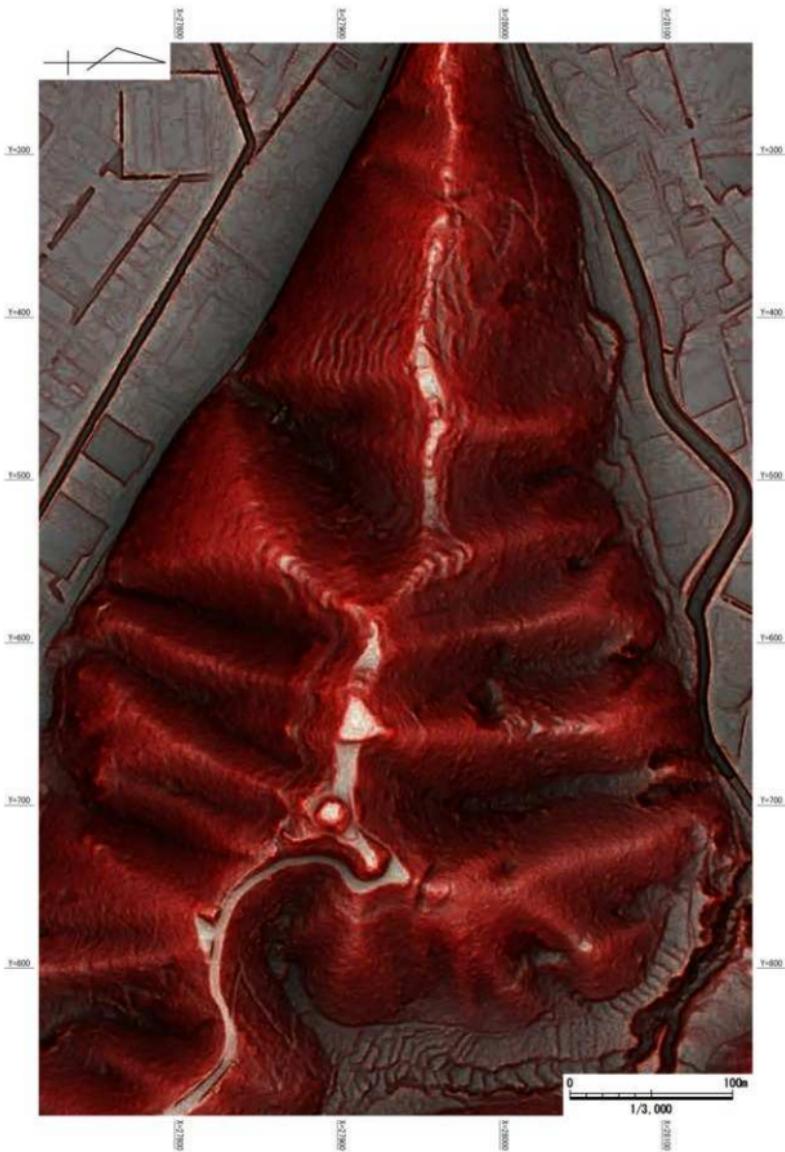
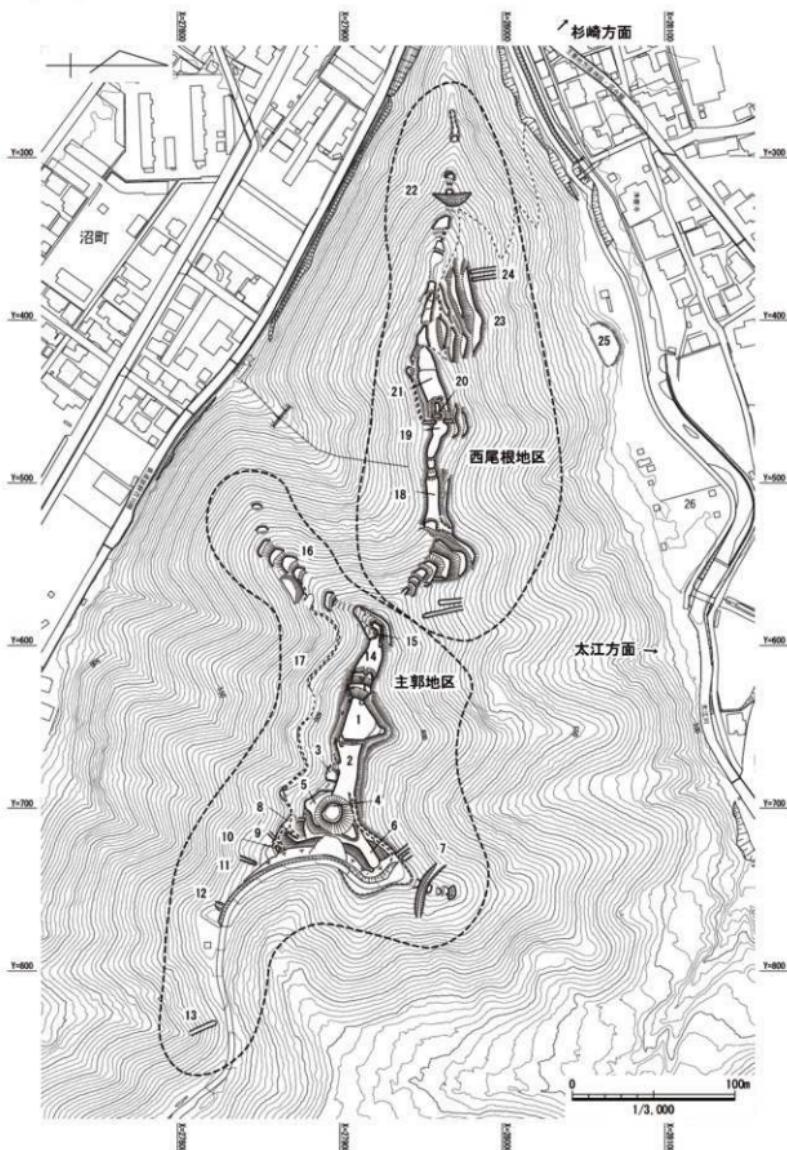
第39図 小島城跡詳細地形測量図

小島城跡は、宮川とその支流太江川に挟まれた山頂に立地する。姉小路氏の一角・小島氏の居城と伝わる。尾根頂上の最も広い曲輪1を中心とした城郭遺構と、西側尾根の城郭遺構と2つのまとまりがある。主郭地区と西尾根地区に区分して報告する（第39～41図）。

最も広いのが三角形状の曲輪1であり、ここを中心に城郭遺構がまとまる。曲輪1は主郭であろう。曲輪1の南辺は曲輪上端が直線であり、切岸となる斜面には人頭大以上の石が散在する。所々2石以上上下・左右に並んでいる状況を確認できる。また、東側の切岸には1m以上の巨石が散在する。こちらも数ヶ所は並んでいる状況である。北側は先端に向けて緩やかに下っており、尖る形状となっている。北側にも転石が認められる。

曲輪4からは北側と南側に2本の尾根が派生する。北側尾根には小曲輪と細長い曲輪6が続く。その下は作業道終点の駐車場である。曲輪1へ通じる駐車場北側斜面には、2本の堅堀を配置する。また、尾根の先に長大な堀切7と土壙、3つの連続する小曲輪と続き、城域を区切る。南側尾根には土壙で直角に折れる橋形状の虎口8が設定されている。さらにその直下に堅堀9と土壙10により通路設定がなされる。それより先は作業道により尾根が削平を受けているものの、20m離れて堅堀11、30m離れて堅堀12、さらに70m離れて堅堀13が南側斜面にのみ認められる。

曲輪1から西側尾根へは曲輪14に接するが、2段の曲輪と切岸により隔てられる。この間と南側切岸には、曲輪1の南側切岸から続くように人頭大以上の石の散在が認められる。曲輪14の南西端はコの字状に開口しており、虎口15が設定される。虎口15の通路西側には1m以上の石材が並ぶ。その背面にあたる曲輪14の北西側斜面には、隅部が算木積みを志向した高さ2mほどの石垣が残る。虎口15からは南西に続く尾根伝いに傾斜している。この傾斜地の東側には切岸、西側には曲輪が認められ、下方の小曲輪群をつなぐ通路状の曲輪として設定されたものと考えられる。その先は小曲輪を1つ経て、連続する小曲輪群16につながる。この小曲輪群16から虎口8まで幅1~2mの通路状の帯曲輪が伸びる。虎口8と直結していることから城郭遺構と考えられる。

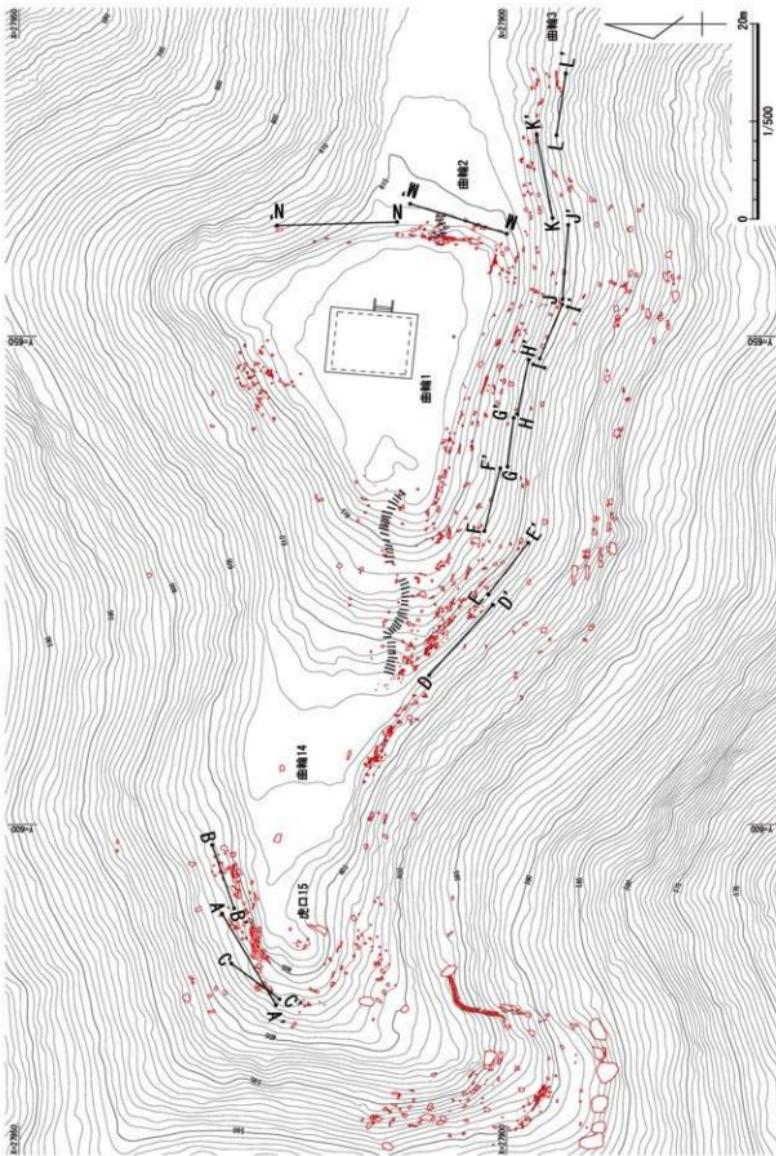
第42図 小島城跡 石材分布・立面位置図

小島城跡の石垣は主郭地区内に分布する。曲輪1やその東側に位置する曲輪2、西側に位置する曲輪14・虎口15付近にまとまって分布する。曲輪1は東西の斜面及び南側斜面に石材が散在し、所々で石材の並びが確認できる。北側斜面は一部の集石を除いて分布は希薄である。南側斜面の中央部付近については主郭の平坦地から標高3m程度下の付近に並びが多く確認できる。一方、南側斜面の端部は東西側の斜面に沿って石材が分布するため、東西側斜面との連続性が想定できる。南側斜面には転石と想定される單一の埋没石が多数散在している。石材の大きさは20～30cm程度のものが多い。

曲輪1東側斜面には石が並んでいる状況が確認できる。現在の遊歩道の階段が中央を通るためある程度の改変が想定されるが、曲輪1平坦地の50cm下にまとまった並びが確認できる。石材は20～30cm程度の物が多いが、大きいもので1m近いものがある。また、数石程度であるが北側尾根にも埋没した石材が確認できる。一部、南側斜面にかけて石の並びが連続している状況が想定できる。

曲輪1西側に位置する曲輪14・虎口15周辺にも多く石材が分布する。曲輪1と虎口15の間の南側斜面は並びが確認できないが石材が密に分布する。曲輪14北西部にもまとまった石垣が存在する。曲輪14の西側斜面から虎口15にかけて、下部の1石程度であるが同レベルで並びが想定できる。南側開口部の虎口15について、内構西側に立石が確認できるが、東側は明確ではない。

なお、虎口15の南西側斜面にも多く石材が分布するが、いずれも安定斜面の地表に存在することから、曲輪14もしくは虎口15からの転落石と想定される。さらにその下部の標高585m～590m付近は岩盤の露頭が多く確認できる。この付近の石材は、曲輪14の北側斜面に見えるまとまった石垣と同質の砂岩であることから、石材の採取場所の可能性が想定できる。

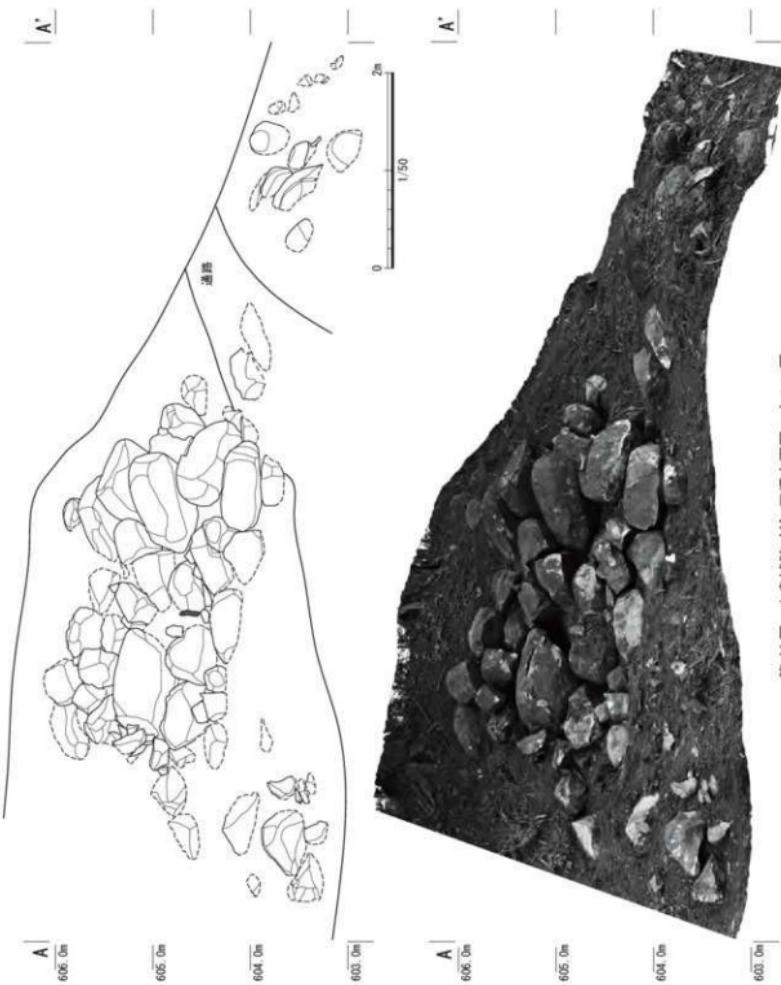
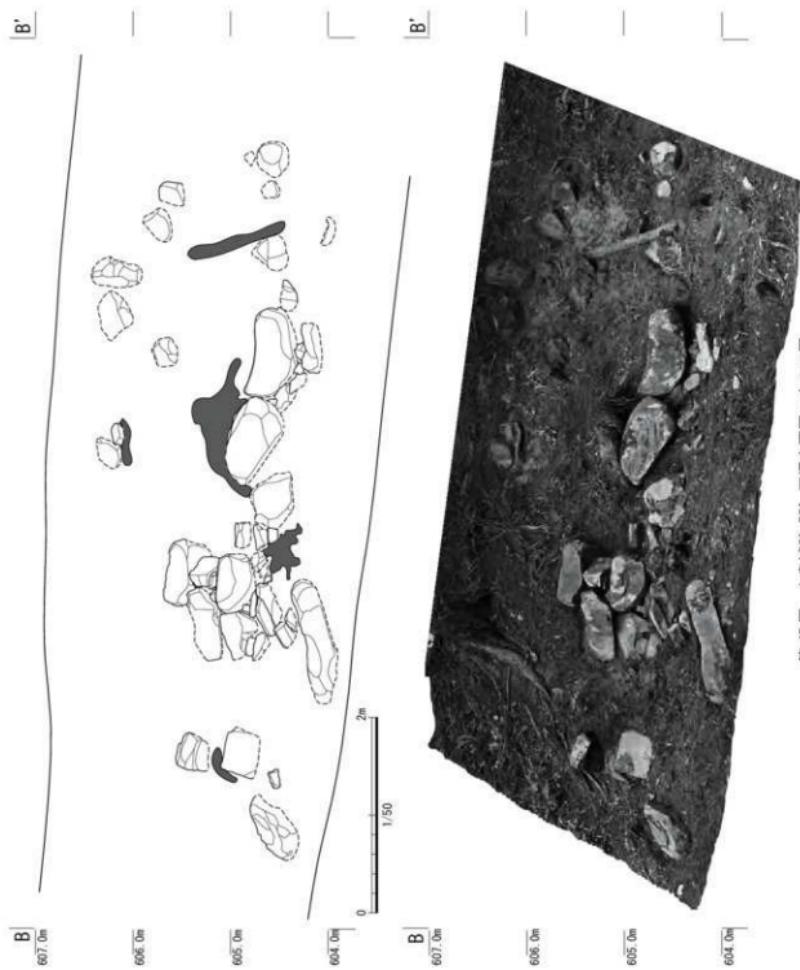
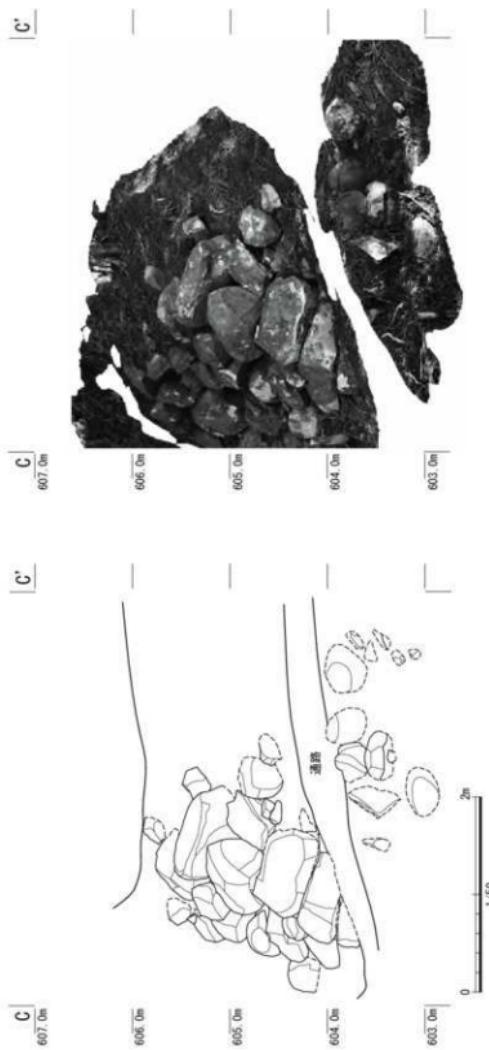
小島城跡において特徴的なのが、曲輪14北側の石垣である（第44～46図）。虎口15の背面に築かれ、西・南側斜面下部の石の並びから西から南側斜面まで廻って構築されていた可能性が想定される。この区画の石垣は砂岩の自然石を基本としたもので、石材の全長は大きいもので1m近いものがある。石垣の北西隅は、風化によって形成された円型部分を隅部として利用し、算木積みを志向する長短の組み合わせが確認できる。石材は全体に剥離が見られ、クラックが生じている石材もある。石材同士は空隙が多く見え、奥には小石が確認できる。これらの小石は間詰め石もしくは裏込め礫の一部である可能性が想定できる。また、各石垣の断面形状を確認すると（第67図）、角度がついたものであり、扁平に積むのではなく、奥に向かって下がっている様子が分かる。主郭東側斜面の石垣（第63～65、67図）の一部にも空隙が確認でき、断面形状から角度がついた状況が確認できる。
