## 第4章 測量調査による遺構の分布と構造

### 第1節 調査の方法と経過

## 第2節 古川城跡

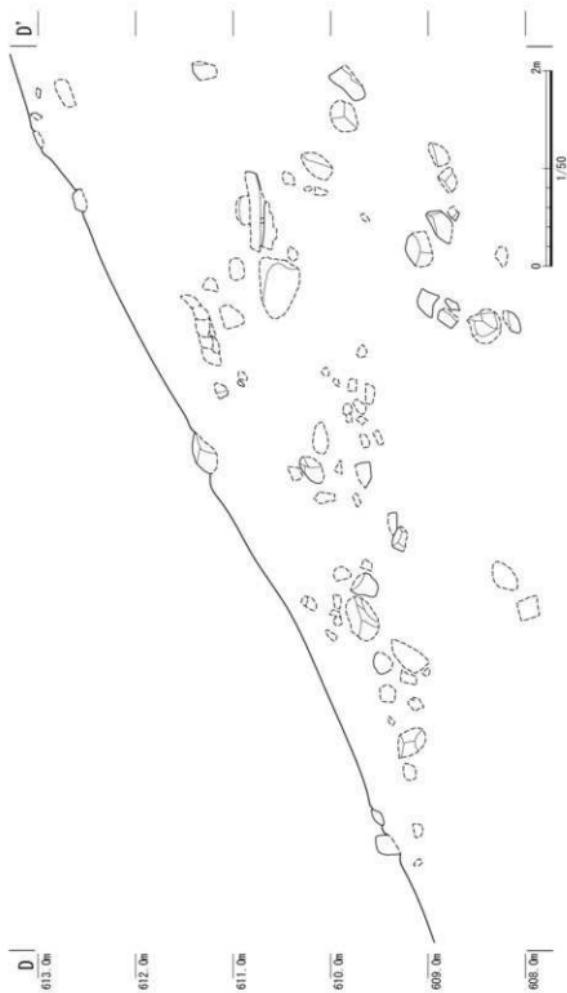
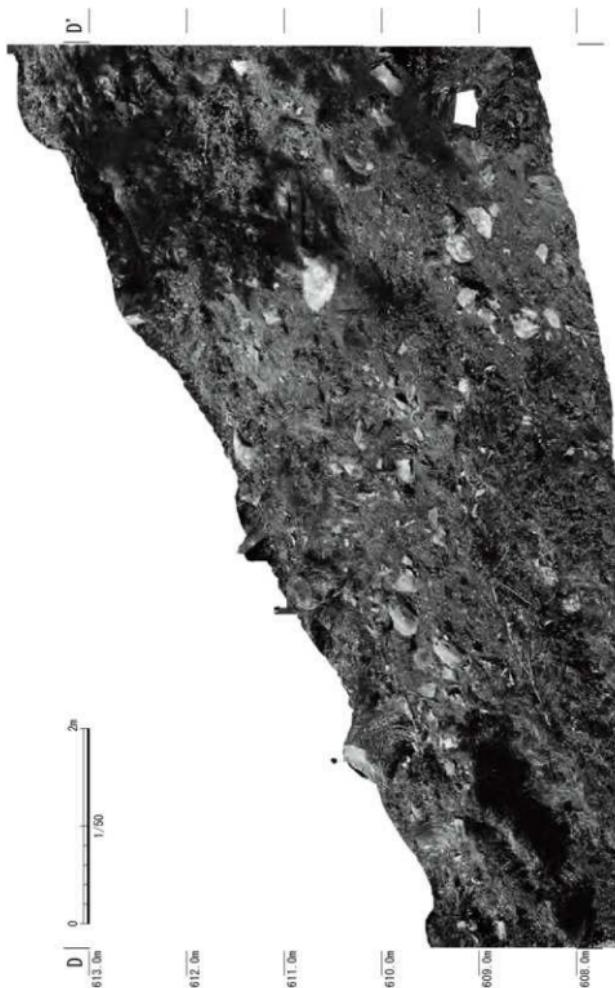
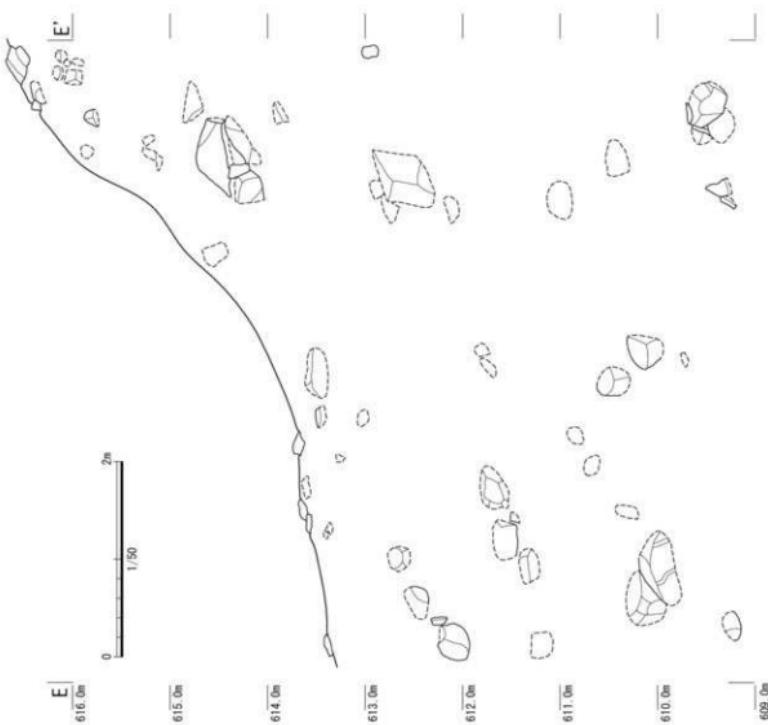
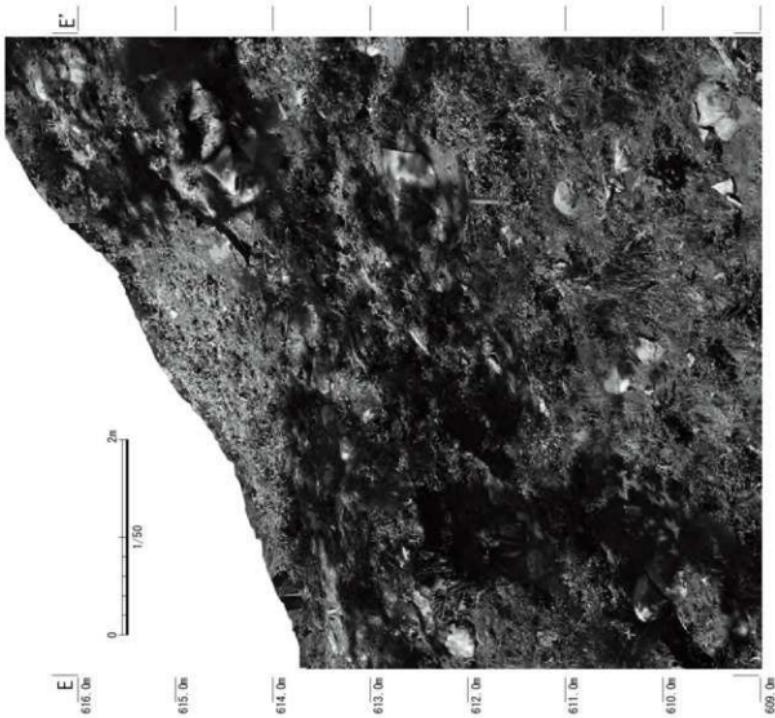
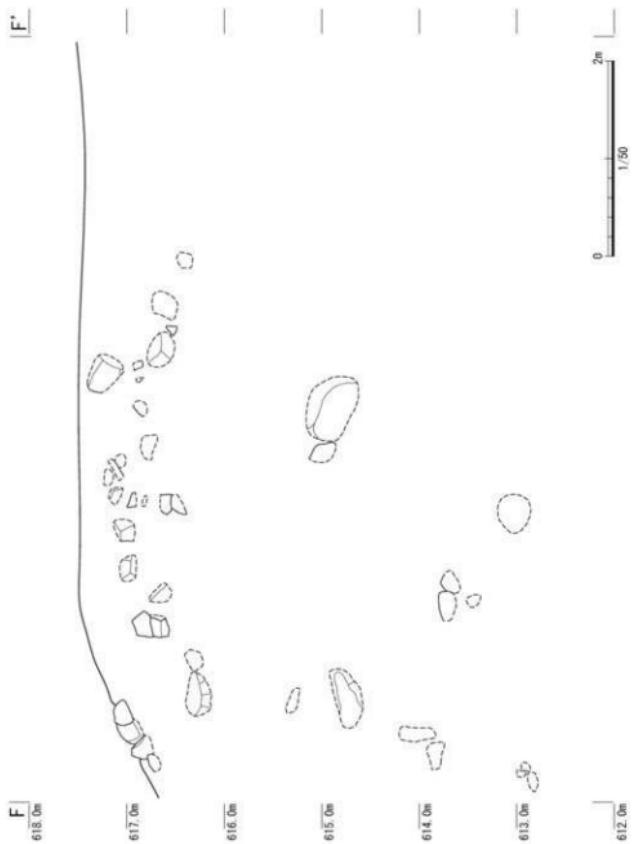
曲輪1南側斜面（第47～62、68～76図）について、西部に一部空隙を持つ石積みが確認できるが、他の区画については、基本的に地表付近まで埋没している。石材の大きさは大きいもので30cm～50cm程度である。なお、曲輪1南側斜面の断面形状を確認すると、積まれた石垣が殆ど無いことから石垣の角度の推測は困難であるが、同じ斜面にレベル毎に複数の石列が確認できる。そのため、往時は数段に亘って小規模な石垣が存在した可能性が想定できる。

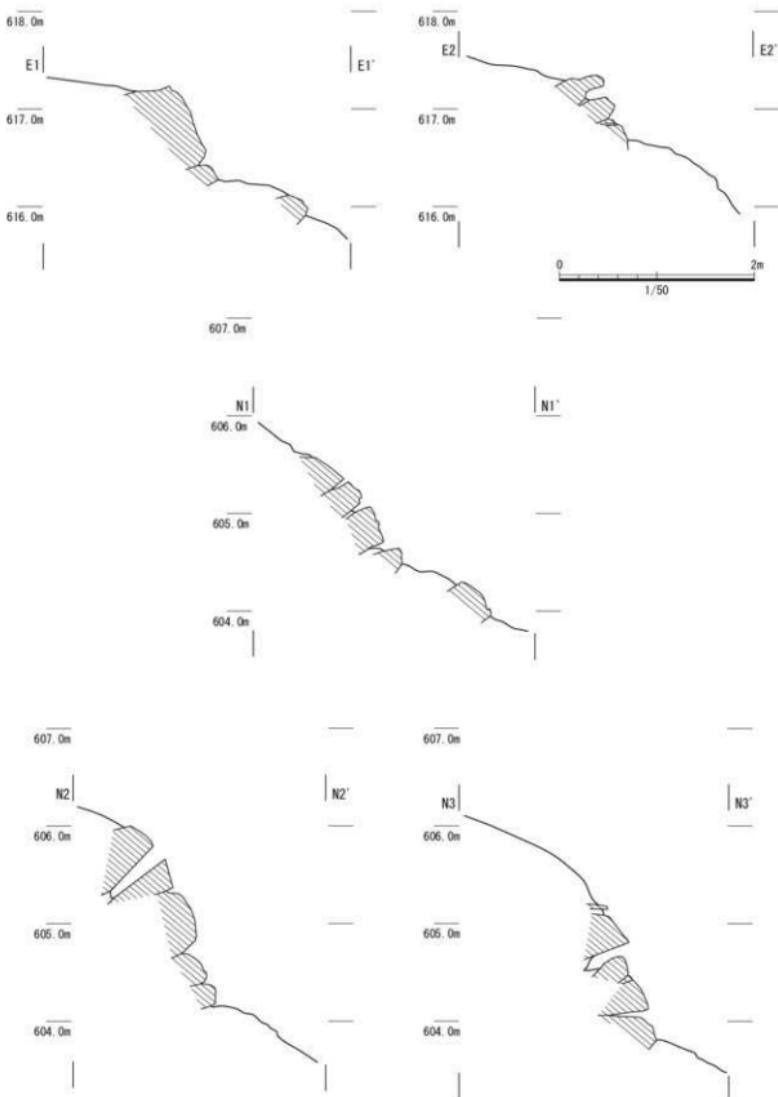
第67図 小島城跡 E1・E2・N1・N2・N3 石垣断面図

小島城跡において特徴的なのが、曲輪14北側の石垣である（第44～46図）。虎口15の背面に築かれ、西・南側斜面下部の石の並びから西から南側斜面まで廻って構築されていた可能性が想定される。この区画の石垣は砂岩の自然石を基本としたもので、石材の全長は大きいもので1m近いものがある。石垣の北西隅は、風化によって形成された円型部分を隅部として利用し、算木積みを志向する長短の組み合わせが確認できる。石材は全体に剥離が見られ、クラックが生じている石材もある。石材同士は空隙が多く見え、奥には小石が確認できる。これらの小石は間詰め石もしくは裏込め礫の一部である可能性が想定できる。また、各石垣の断面形状を確認すると（第67図）、角度がついたものであり、扁平に積むのではなく、奥に向かって下がっている様子が分かる。主郭東側斜面の石垣（第63～65、67図）の一部にも空隙が確認でき、断面形状から角度がついた状況が確認できる。

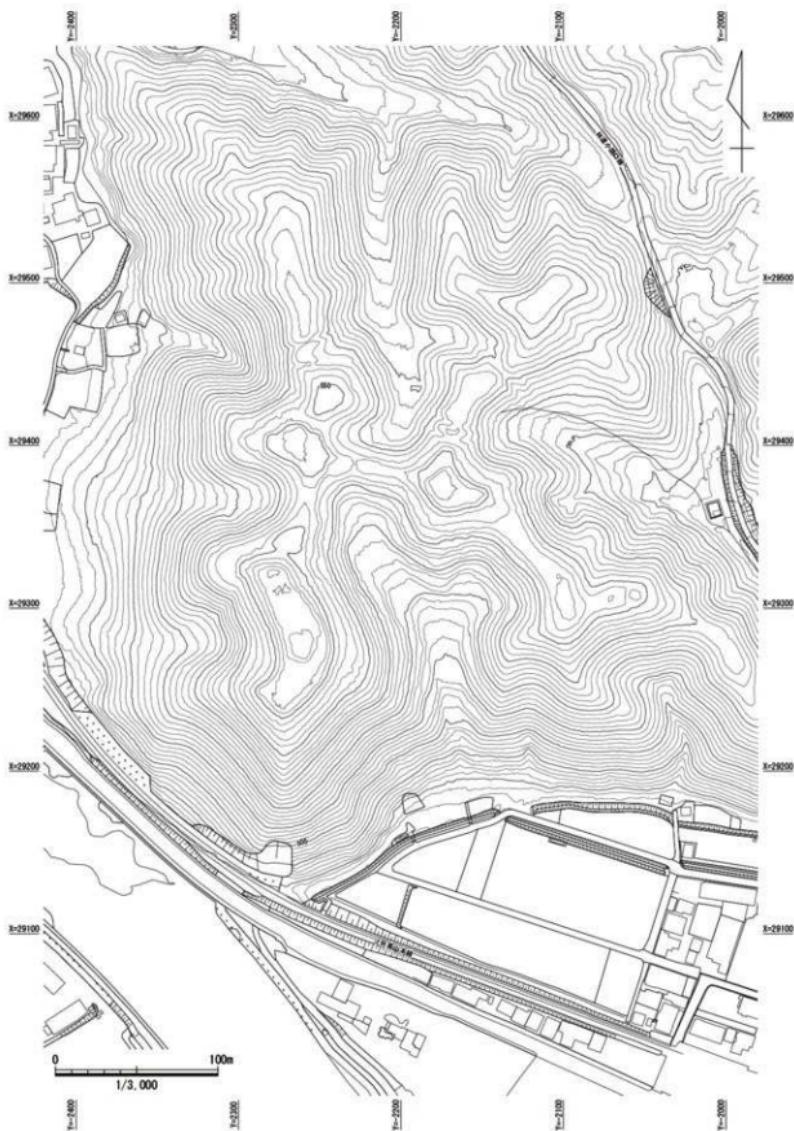
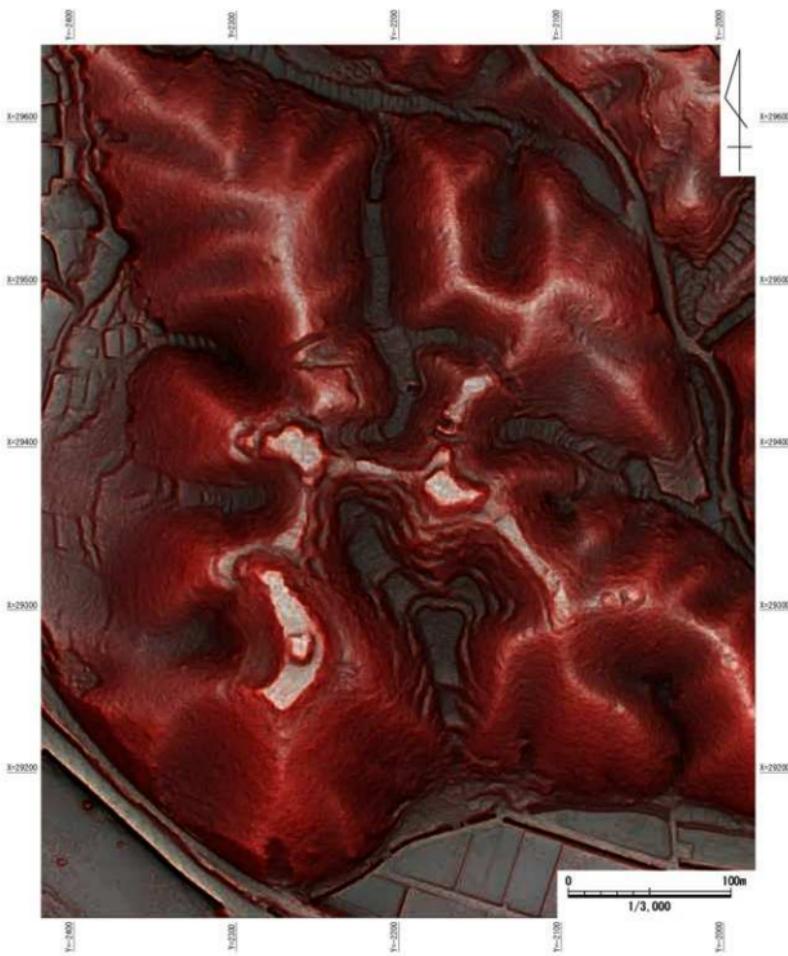
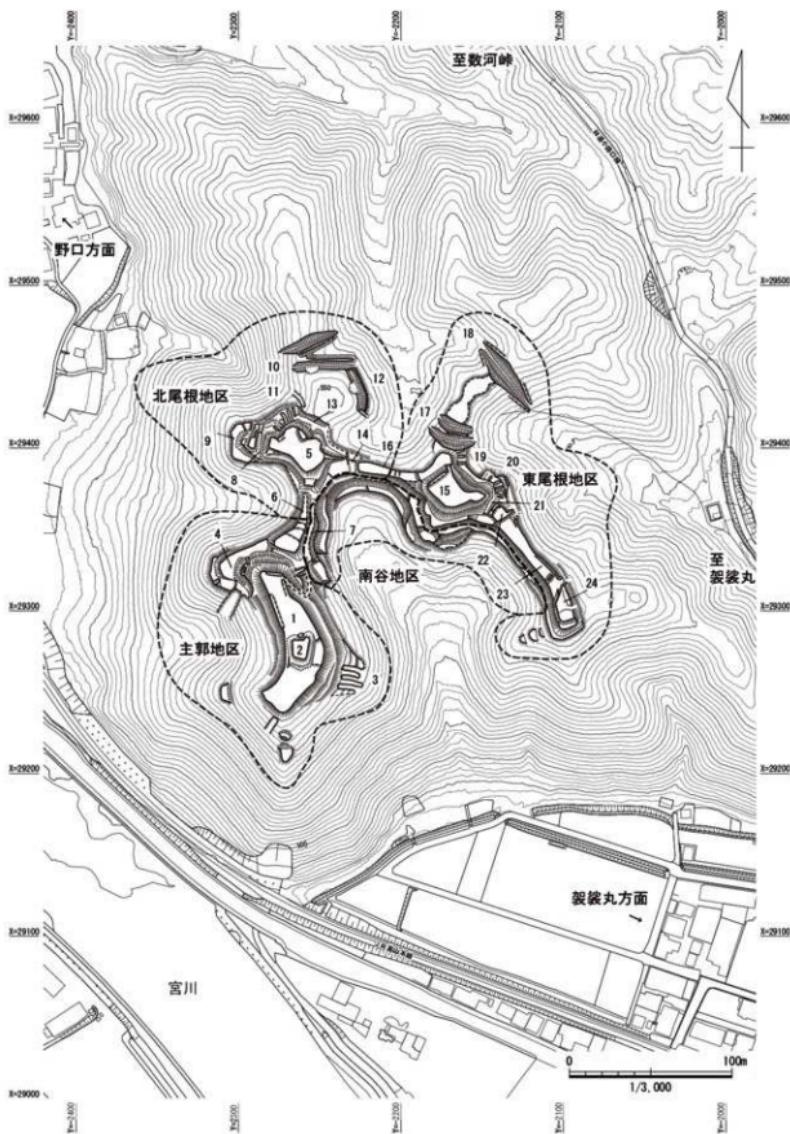
第77図 野口城跡詳細地形測量図

野口城跡は、宮川右岸の丘陵山頂に位置する。曲輪1を中心とした城郭遺構、その北側の尾根のピークを中心とした城郭遺構、さらに東側に折れた尾根のピークを中心とした城郭遺構と、大きく3つのまとまりがある。それらに囲まれた南側の谷には、各地区をつなぐように細長い曲輪が配置される。それぞれ、主郭地区、北尾根地区、東尾根地区、南谷地区と区分して報告する（第77～79図）。

最も面積が広いのは、逆くの字状に屈曲する曲輪1である。その中央には方形の高まりである最高所の曲輪2が位置し、南北に二分される。北辺上端にのみ土壘を配置する。南側は北側の曲輪より低い。曲輪1の南側には、南側と西側に尾根が取り付く。南尾根には2つ、西尾根には一つの帯曲輪があり、その間には堅堀がある。曲輪1の東側切岸直下には山麓からの尾根が取り付く。切岸と尾根の接点には3本の堅堀と2本の土壘で構成される歓状堅堀群3が位置し、その両側にはやや広い土壘状の高まりを有する。曲輪1の北側には北側と西側に尾根が取り付く。曲輪北東隅は土壘が開口しており、虎口となっている。曲輪1の切岸を鋭角に曲がって下る。曲輪1の北側を巡る帯曲輪4と接するところに堅堀と土壘を設け、通路を設定している。帯曲輪4は西尾根につながるところで一段下がり、広くなる。北尾根地区には曲輪1から曲輪5につながる曲輪6が設定されるが平坦面の削平が甘い。またその東側には曲輪5の下方を通る通路状の帯曲輪7が接続する。

中心となる曲輪5は不整形を呈する。北・東・西の3方向に尾根が伸びる。西側尾根には堀切8、土壘、曲輪9が設けられる。堀切8の北側は堅堀状に落ち、曲輪9との間に土壘・堀切が配置される。北側尾根は曲輪5の直下に堀切13を設け、さらにその30m先に土壘を伴う2本の大規模な堀切10で遮断する。北側尾根と西側尾根の間の谷には、3本の堅堀と4本の土壘で構成される歓状堅堀群11が配置される。その西側には2本の短い土壘と堅堀が配置され、東側には1本の堅堀が配置される。北側尾根の東側は横堀12が取り付き、南端は堅堀で落とす。東側の尾根は東尾根地区の中心となる曲輪15とつながる通路状の曲輪16である。なお、歓状堅堀群11の東端の堅堀は堀切13と接続し、堀底から虎口14を経由して曲輪16がある東尾根に取り付く通路設定がなされている。

曲輪15は不整形を呈し、北西辺に土壘の可能性がある高まりが認められる。北側に開口する虎口が存在しており、曲輪16の東端へと下る。曲輪15には北側と南東側の尾根が取り付く。曲輪16の東端は、この北側尾根とつながる。この尾根は二重堀切17と不明瞭な平坦地、さらに土壘を伴う長大な堀切18で遮断される。この尾根が神岡方面の数河跡からつながる道へと接続する。二重堀切17の東側には3本の土壘と2本の堅堀で構成される歓状堅堀群19を配置させる。南東側の尾根までは帯曲輪が巡る。さらに南東側尾根と接するところに、上下端に横堀を伴う歓状堅堀群20を配置させる。歓状堅堀群20は5本の土壘と5本の堅堀で構成され、その南端の堅堀は、曲輪15直下で南東側尾根を遮断する堀切21とつながる。堀切21の南東尾根側には土壘が伴う。そこには方形の曲輪22と細

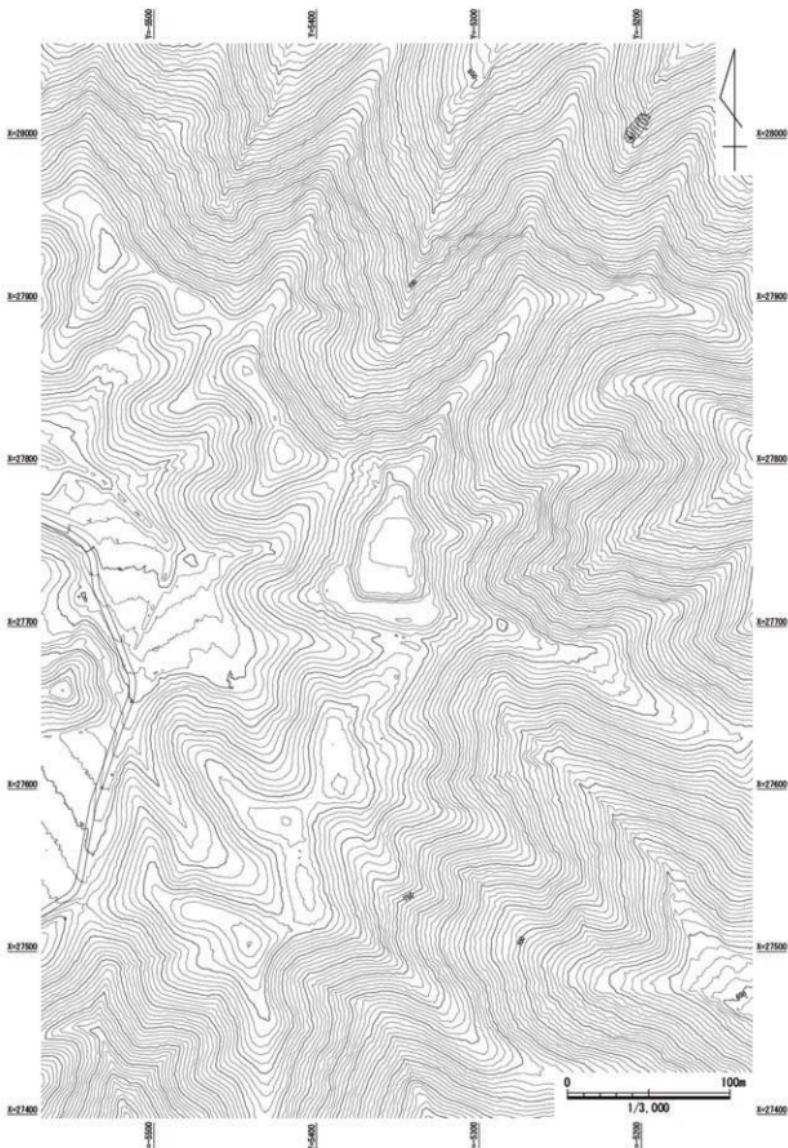
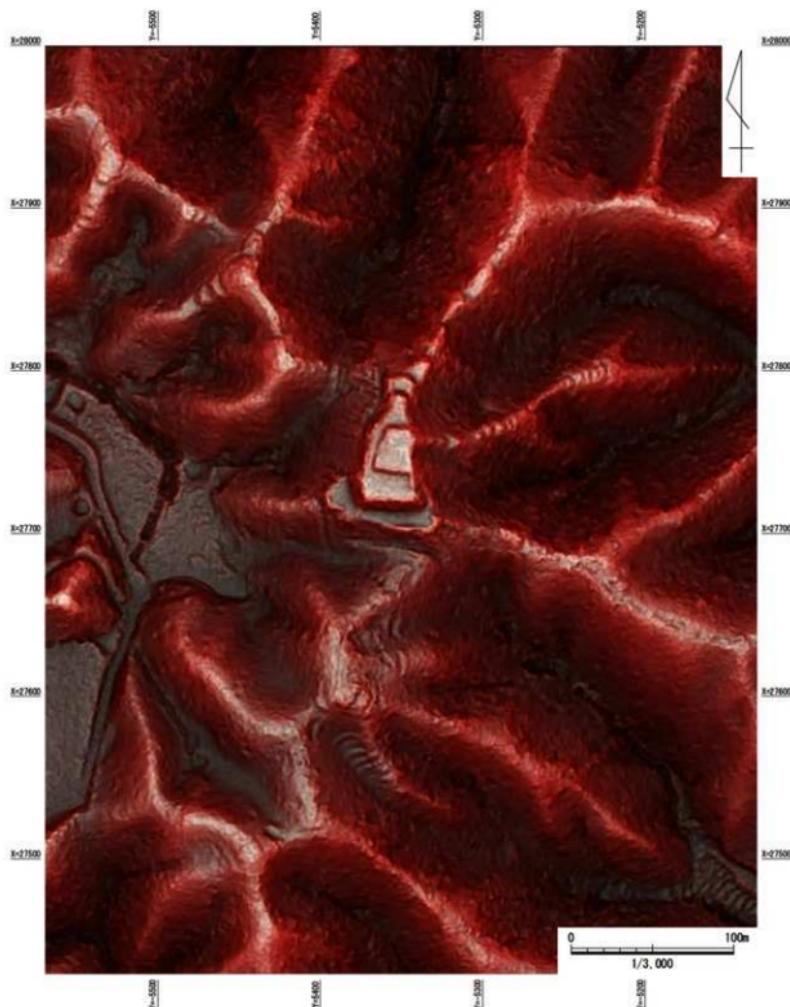
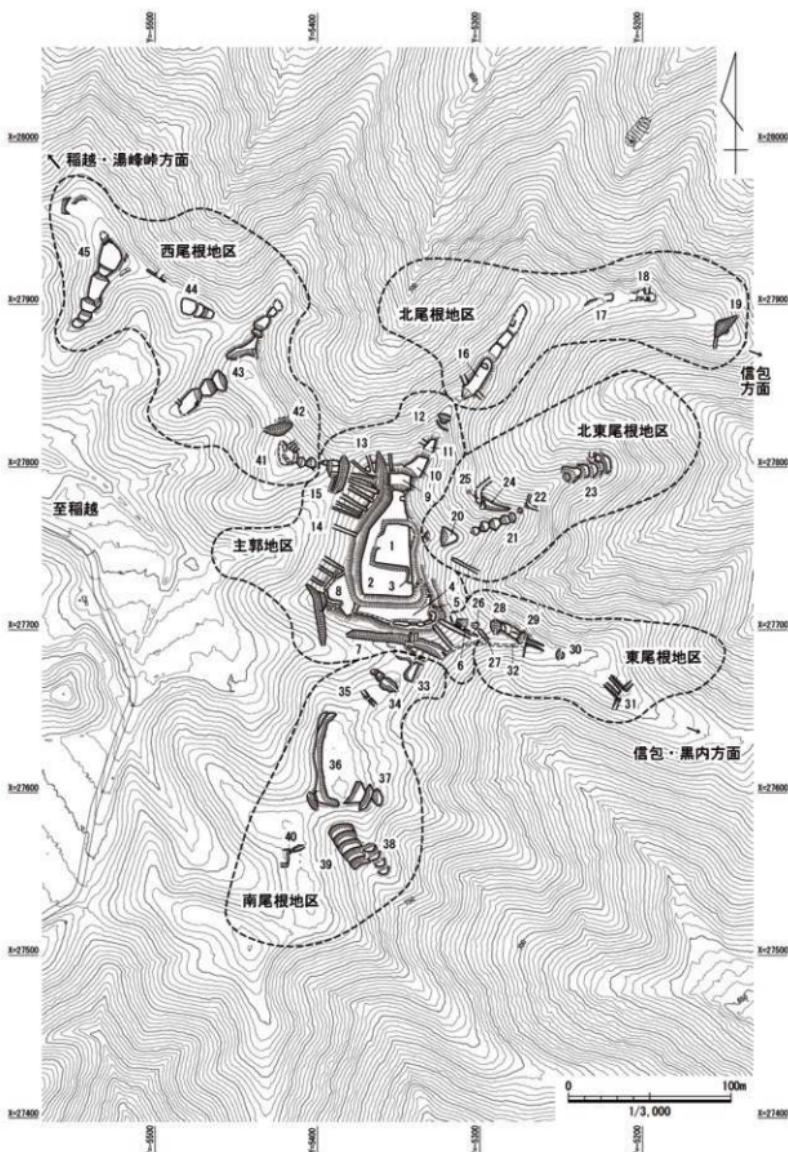
第80図 小鷹利城跡詳細地形測量図

小鷹利城跡は、古川盆地から山間地へ移る山頂に立地する。山頂周辺には、最も広い主郭と考えられる曲輪1、虎口、土壘などの城郭遺構がまとまっており、そこから派生する尾根と切岸や堀切で分断されている。このため、狭義の城域と捉えることができる。また、各尾根には曲輪や堀切などの城郭遺構が認められるため、外側の防御ラインと捉えることができる。それぞれ、主郭地区、北尾根地区、北東尾根地区、東尾根地区、南尾根地区、西尾根地区と区分して詳述する（第80～82図）。

山頂の最高所には方形の曲輪1が認められる。主郭と考えられる。北・南・西の3方向は1～2mの切岸と下段の曲輪2で囲まれ、東側は切岸で大きな段差が生じる。曲輪1と2は、西側の開口部分で通じる。また、曲輪1の南東隅は土壘3が張り出しており、曲輪2へ下ることができる。この曲輪1・2が最も広い曲輪である。曲輪1と2には、径50cmほどの河原円礫が地表面に露出している。元々礎石であった可能性がある。曲輪2の南側は高低差5mほどの切岸となっている。下段の曲輪4へは、土壘3南端の開口部からつづら折れで下ることができる。曲輪4は2mほどの高さを持つ土壘で囲まれる。東辺は土壘が開口している。東尾根地区へ至る虎口5である。虎口5は東側に開口しており、土壘に沿ってその直下を南下し、堅堀6手前で東側に屈曲して尾根道に取り付く。この堅堀6で、尾根道より南側を遮断する。曲輪4の南側切岸には、南尾根地区に接するところに2本の堅堀があり、

主郭に通じる各尾根に城郭遺構を配置する構造である。特に西尾根側を警戒する。曲輪 1・2 へ通じる曲輪 9 は西辺に土壘を作り、曲輪 2 から 9 の西側切岸に畝状堅堀群 13 を配置し、その谷部の西側尾根に続くところに堀切 15 を配置する。また、畝状堅堀群 13 の方向に対しては、曲輪 8 を張り出させて監視する。曲輪 8 は、取り囲む土壘、直下の三本の堅堀と堀切で防御している。さらに、南側も長大な堀切 7 と切岸を施し、曲輪 8・4・2 と順に登る構造となっている。このように、西側と南側は同一の考え方で構築された様子がみてとれる。

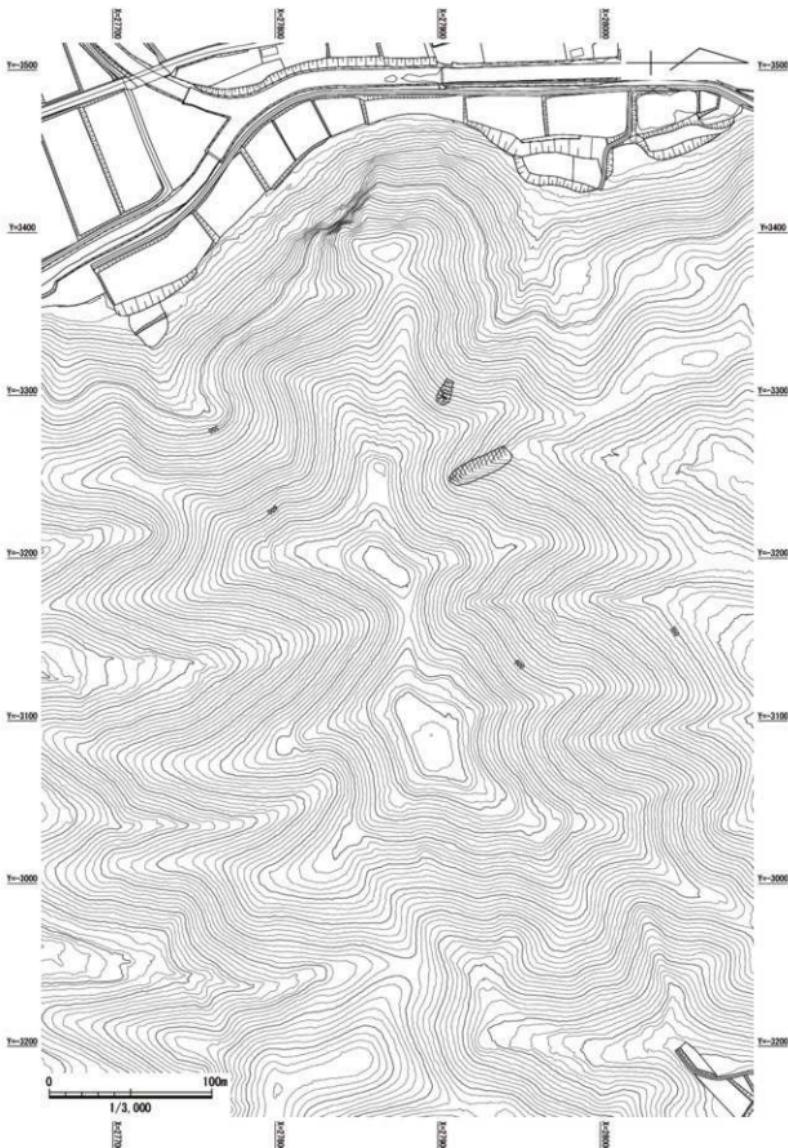
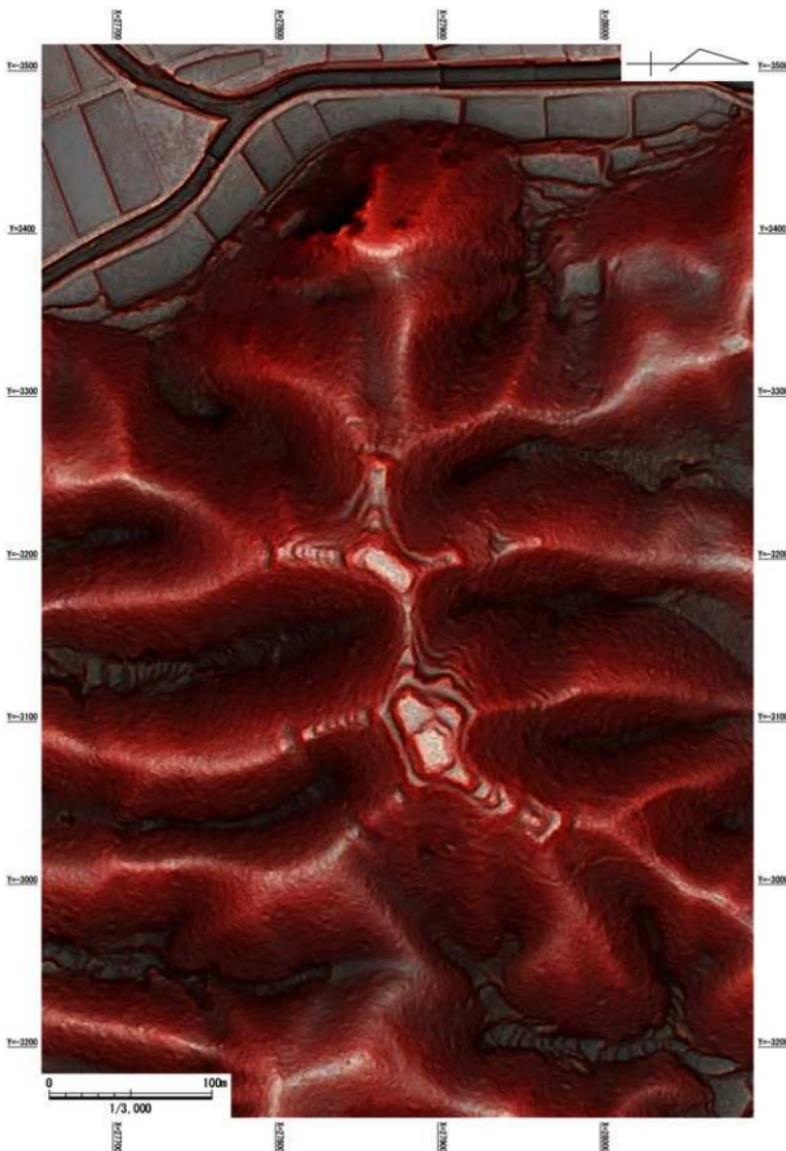
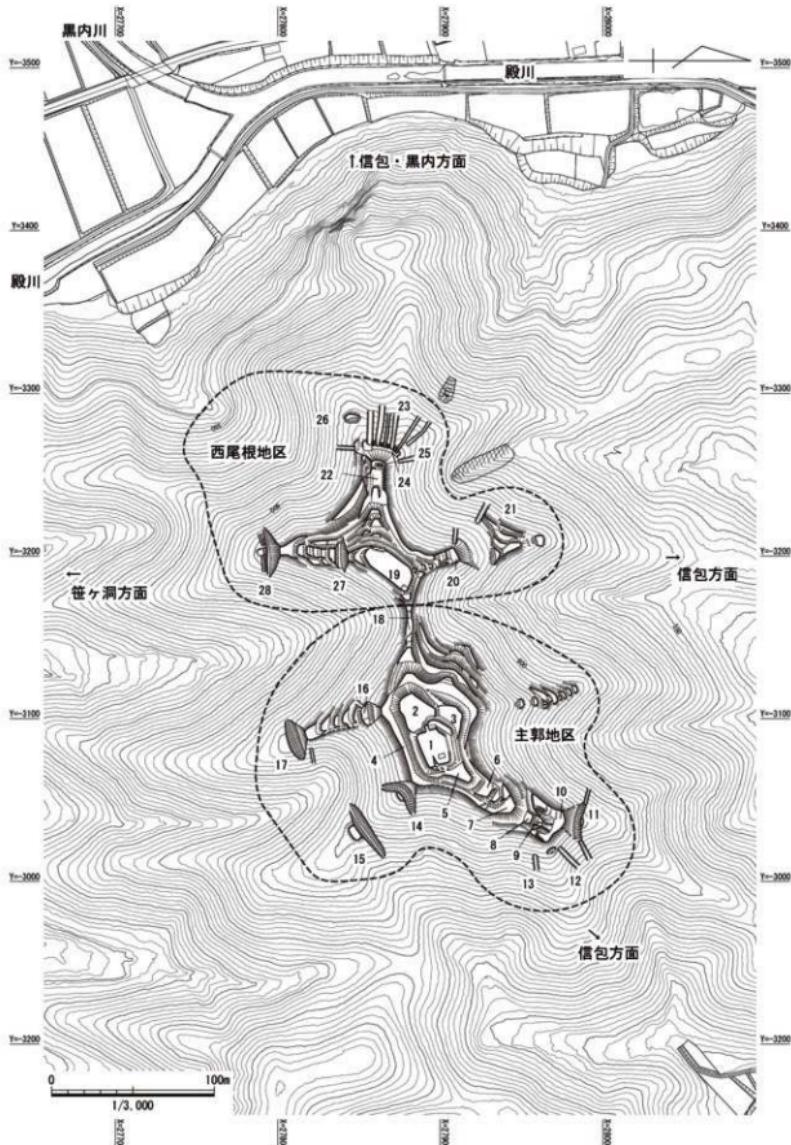
第83図 向小島城跡詳細地形測量図

飛騨市古川町笹ヶ洞から信包にかけて所在する。宮川の支流殿川右岸の丘陵山頂に位置する。姉小路氏の一角・向氏の居城とされる。曲輪1を中心とした城郭遺構と、曲輪19を中心とした城郭遺構の2つのまとまりがある。それぞれ、主郭地区、西尾根地区と区分して報告する（第83～85図）。

最高所には方形の曲輪1が認められる。主郭と考えられる。曲輪1は南辺の上端が直線を意識する。西側が土壘状に一部張り出し、その北側が緩やかな斜面となって曲輪2へ至る。曲輪2は五角形状であり、北側先端部分で曲輪3と接続する。この曲輪1～3の北・南・西側を巡るのが帶曲輪4である。対して、曲輪1から西側は尾根に沿って曲輪5に通じる。その下段の曲輪6は帶曲輪4と同一レベルである。帶曲輪4と曲輪6は直接つながらないものの、2つで曲輪1・2・3・5を巡る帶曲輪と捉えることもできる。

曲輪1と曲輪19を結ぶ尾根が城郭の中心をなしている。その両曲輪に対し、西側に横堀24を伴う畝状堅堀群23及び高低差が10mほどの切岸と曲輪22の西側土壘を配置する。向小島城跡で最も厳重に警戒する。また、南側の3つの尾根には、ほぼ同一レベルで最下段に大規模な堀切を施す。西から堀切28・17・15である。南側の尾根からの侵入も警戒している。最も西側の堀切28に両堅堀を伴うのは、西側を厳重に守っていたためと推測される。
