史跡旧下ヨイチ蓮上家庭園全景

II 環境整備事業に伴なう発掘調査

III 環境整備

**史跡
旧下ヨイチ運上家環境整備事業報告書**

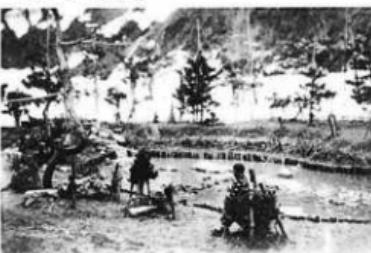
fig.-6 池中景

また明治末年～昭和初期の庭園の写真は、庭園の形態・意匠が明確となり、調査前の貴重な手掛りを与えた。fig-4は池辺で、池に水鳥を飼育したり、小舟を浮べて遊んでいる状況と、池岸の護岸に丸太を打ち込んでいる状況がわかる。fig-5は池の中島または出島の状況で、島周辺の護岸石組と、岸辺の石組の状況がわかり、右手の建物が運上家である。fig-6は運上家から池を望んで山側を撮影したもので、導水部の石組、池内・池周辺の石組と、雪釣りをした植栽がわかる。fig-7は池に張り出した形の四阿で、水辺に張り出した板葺または木の皮で屋根を葺いた水亭である。以上のような資料を参考にして発掘調査を開始した訳であるが、調査はユンボによる表土排除の後、土層を確認するために中央に東西のトレンチを設けた。(fig.9)トレンチ調査の結果、池は小疊混りの黄褐色粘質土をベースにする面に造成されていることが判明し、その上に厚さ5～10cmの暗褐色粘質土、その上部は池の埋土で厚さ20cmの疊を含んだ灰褐色粘質土と厚さ10cmの黒色の表土が堆積していた。池の東西トレンチで、汀線部分の岸には護岸の乱杭の施設と思われる抜取穴と、岸辺の景石を確認した。池底の状況は黄褐色粘質土の上に暗褐色粘土を敷きつめ、防水処理をしていることが判明し、この暗褐色粘土の面に池内の景石が据えられていることが確認された。トレンチ調査の結果にもとづき、黄褐色粘質土面で構造検出を行なった。

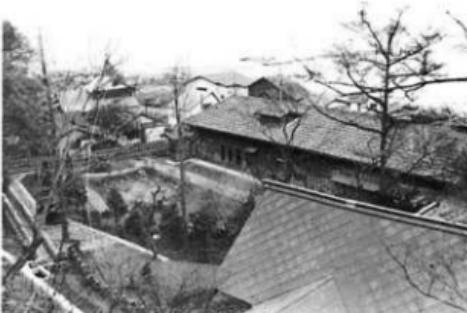
fig.-12 田下ヨイチ運上家後庭全景(整備後)

1. 運上家後庭は、基本的に旧状に復する形で、若干の盛、切土を行い造成する。ただし緑陰と修景を考慮しながら、繁茂している樹木等は適宜伐開するの

2. 防災の観点から崖地裾部の処理と、排水系統に充分留意し、園池が遊水池として機能するよう計画する。
3. 園池は平面規模を復原し、護岸や池底に漏水防止のための適切な処置を施すこと。また、景石は明治時代の写真等から可能な限りの復原を行う。
4. 園池周囲と建物とを連結させるための園路の造成を行い、張芝、植栽等によって後庭としての修景を計る。
5. 史跡指定地四周には、安全と境界明示の目的で柵を施す。ただし、建物が町道に面する部分はやや柵高を低くおさえ、運上家のファサードをそこねないようにすること。
6. 建物及び町道東側の区画は平坦地として盛土造成を行い、周囲には適宜植栽を行う。

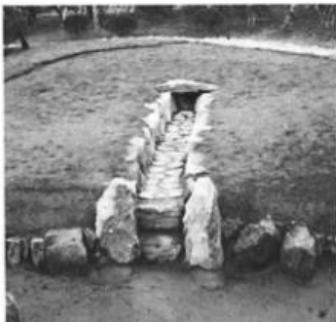
fig.-14 園池滝口の施工状況

発掘調査では、池の導水部に長径105cm、短径55cmの楕円形の水落石が遺存し、明治初年の写真によって滝口が存在したことが判明したため、新たに滝口を設けた。

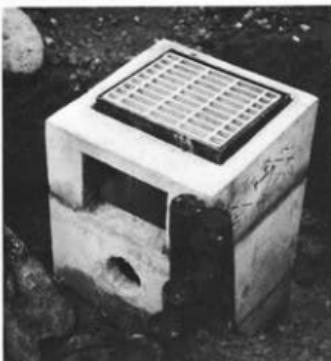
fig.-16 園池池底集水井施工状況

園池は、遺構の露出復原を原則とした。池への導水は、西南部崖裾の泥溜樹からヒューム管によって行い、排水は東北部池尻に集水樹を設け、ここからヒューム管によって玉石練積排水溝へと合流させた。

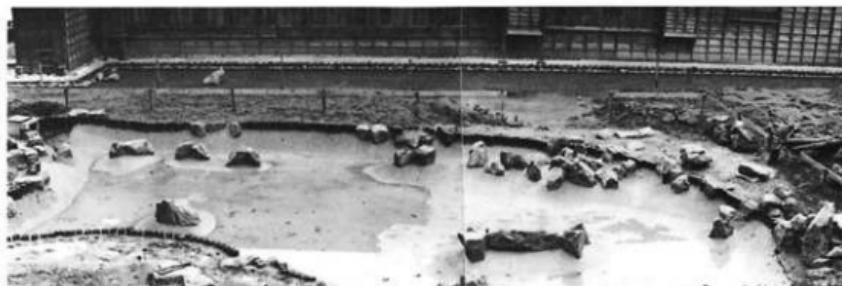
fig.-17 園池景石施工状況

また池中の景石は、転倒しているものは起こし、新たな石を加えて修景した。なお第II章でもふれたとおり、発掘調査の表土除去の際に多数の景石が出土しており、これらの中から随時選択して景石群の補修を行った。

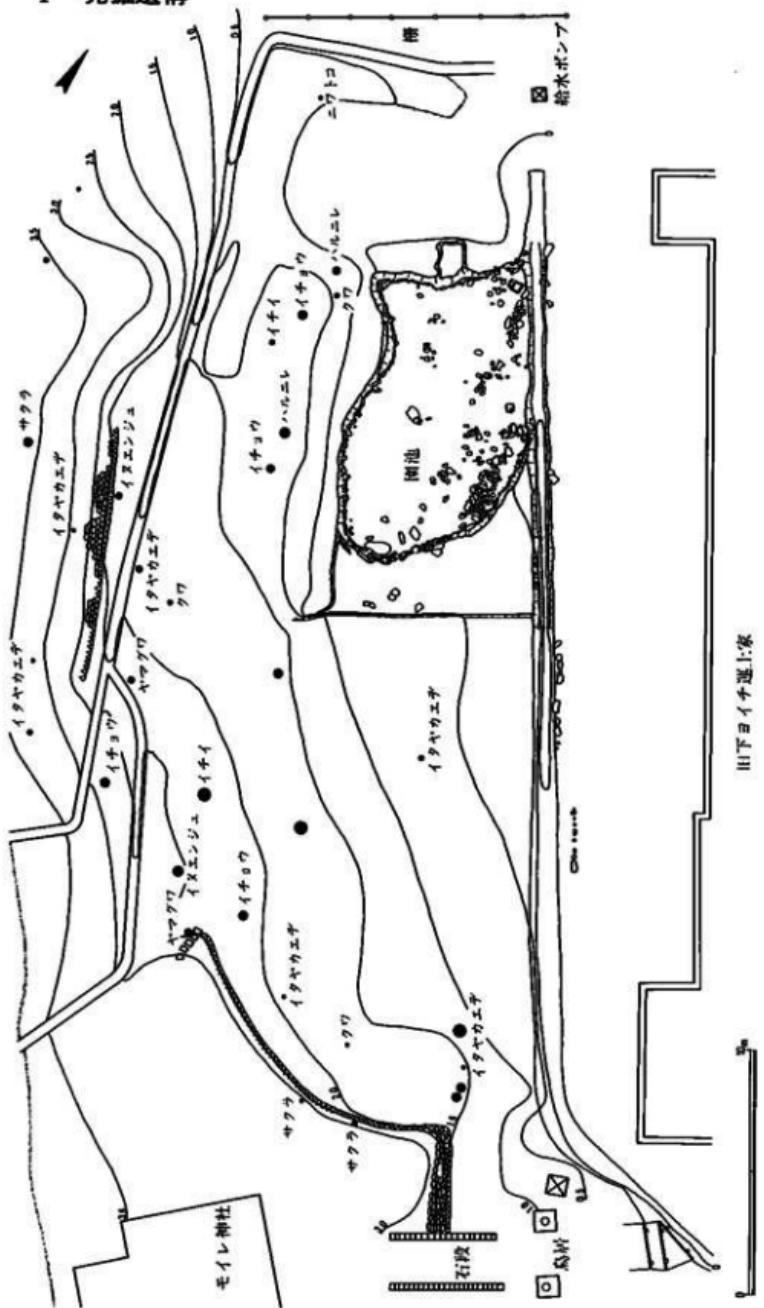
図-1 遷上家後庭地形実測図（標高は選上家礎石上面を0とする。）

調査地は運上家西側の山裾部で、台地を形成する部分で、池は山からの水を貯水する調整地の役目を果たしていたものと思われる。調査は昭和54年8月27日～9月1日まで、池底部の全面発掘（面積約100m²）と周辺の史跡地内の地形測量（面積約1,200m²）を併行して行なった。地形測量は調査前の現況を把握するために行なったもので、平板（ウイルドRK-1測距儀）とレベルによる間接測量で、史跡指定地内の地形・地物を実測した。樹木は樹種と胸高直径を計測し、等高線間隔50cm、縮尺(1/100)の地形図（図-1）を作成した。

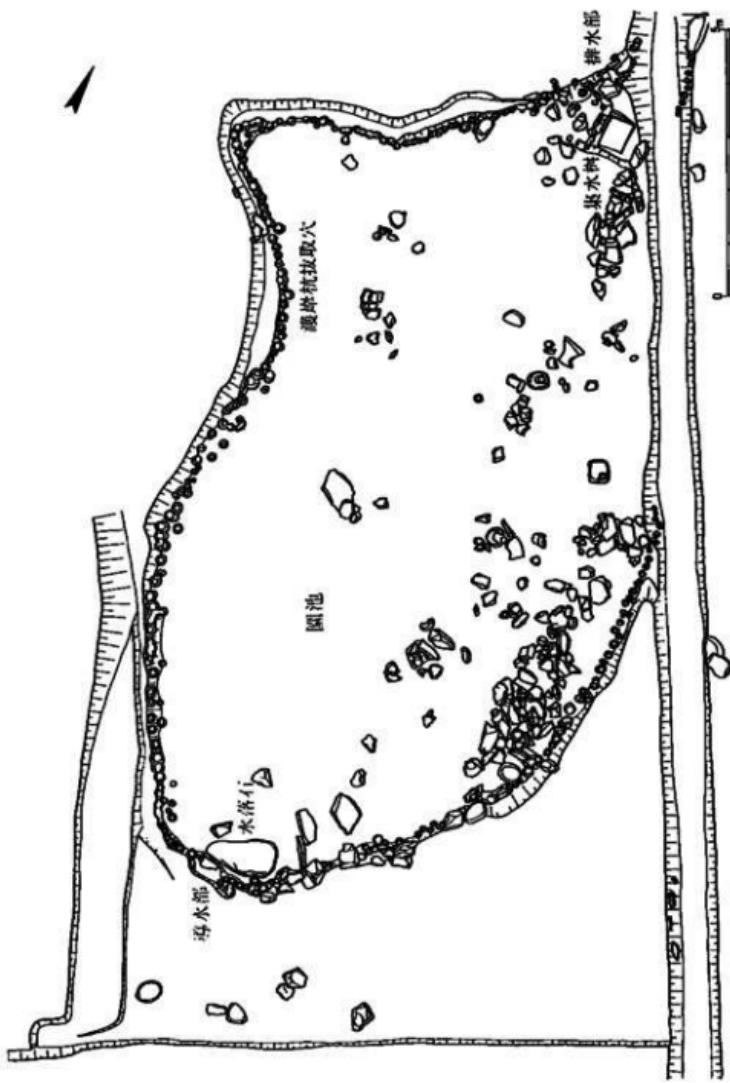
图-2 堤池过坝图

池は一部が後世の擾乱をうけているが、ほぼ全容が明らかとなり、池の規模は東西8m、南北12mである。池の形状は導水部（南側）が口、排水部（北側）が尾びれの先で、全体として魚の形状をなし、運上家（漁場の經營）に関連した作庭意匠がとられたのではないかと思われる。水深は池の岸の立ちあかり、周辺の地形から判断して20cm前後の比較的浅い池である。池の護岸は直径5~12cmの丸太杭を密に並べたもので、丸太杭は抜き取られたものか、腐朽したものか、平均深さ20cm前後の抜取穴を検出したに過ぎないが、抜取穴に残る木皮から判断すると椎木を使用したものと思われる。杭列は岸沿いに一列に並ばず前後している部分もあり、特にシカラミ等の痕跡もみられず、木杭だけを密に並べて土留めの護岸をした乱杭の形式である。また木杭の外側には径20~40cmの石が土留め、景石をかねて要所、要所に据えられている。池への導水は南西隅からであるがfig-6によると石組による導水路がみられるが、上部が削平されたためか、石組は抜取穴とも検出できず、池内部に水落石と思われる長辺1m、短辺60cmの上面の平らな石を検出したにすぎない。池の排水は池東北隅に、側石を持つ巾20cmほどの溝を検出しているが、池底の勾配（水落石より排水口まで1/100の勾配がある。）より、この溝を利用して外部へ排水していたものと思われる。なおfig-4でみられる排水路の箱形の溝は溢流する溝の排水路と考えられるが、今回削平されたためか検出できなかった。排水路のすぐ側に長辺50cm、短辺40cm、深さ28cmの長方形の区画を持つ、内部に砂を充填した状態で木枠を検出している。排水路のすぐ側に位置することから、泥溜めの施設か、中に土を入れて水生植物の植栽の用に供したものか、または水鳥を飼育していることから、魚を池に放して、水深が浅いため魚の溜りのような施設ではないかと考えられる。池の景石は池の建物側、東岸に径10~40cmの石を並べているが、石の高さから水面すれすれに頭を出すか否かで、州浜を形成したものであろう。その他池内部、および岸辺に景石がみられるが、ユンボで表土排除の際に、径1m内外の庭石を10数個掘りだしており、これらの庭石はfig-6のように導水部・池内部・岸辺など要所に据えられていたものと思われる。また池の東部で、径10cmほどの柱穴を3箇検出している。柱周辺にモルタルを巻きつけて補強しているためfig-7にみられる四阿、池に張り出した水亭の柱跡と考えられる。fig-5でみられる中島・出島状の痕跡も今回削平されたためか検出できなかった。庭園築造当初よりその機能が消滅するまで、細部意匠において種々の改修が行われたものと思われる。なお遺構の実測は遺方測量により縮尺1%の平面実測図を作成した。

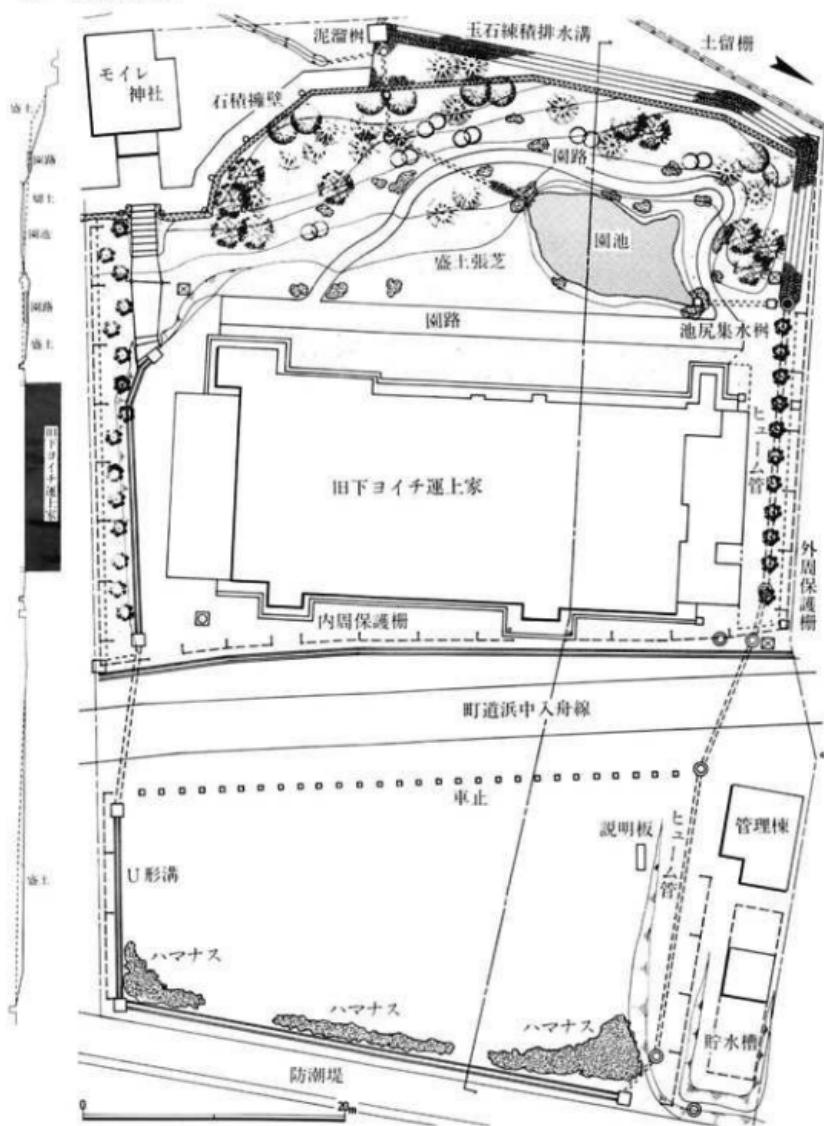
図-3 史跡指定地内全体計画図

崖地の谷口部に会所を設け、園池への導水路と、裾部をめぐる排水路に2分する。前者は園池までの区間の変曲点2ヶ所に泥溜の人孔を設けて、これらをヒューム管で連続する。後者は、整備前に素掘溝であったものを玉石練積護岸とし、途中から暗渠として運上家の東側へと排水する。この玉石練積排水溝の東側は、割石積の擁壁を設けて強化し、この裾部にも湧水処理のための盲暗渠を敷設する。崖地裾部の排水処理は、基本的にこの玉石練積排水溝と、盲暗渠による。

後庭部における排水処理は、園池と運上家西辺のU形溝で行う。また、運上家南側にもU形溝を敷設して東側へと排水するよう設計した。

以上のように、崖地裾部の排水を玉石練積排水溝及び盲暗渠で行い、一部ここから園池に導水することによって、園池を後庭部における遊水池として機能させるようにした。そして園池と運上家との間の排水は建物外周のU形溝で受け、傾斜面における排水処理を、凡そ3段階に分けて整備した。

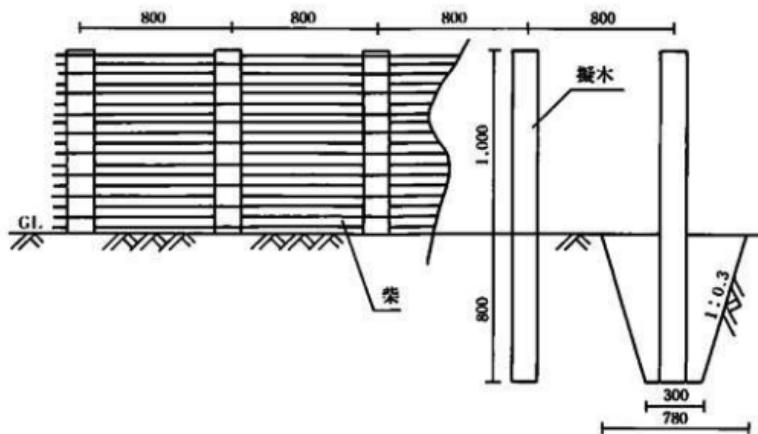
図-13 PC擬木連柴柵立面・断面図

される地形造成高では、勾配の大きい箇所で20%、小さい箇所で8.5%、平均で12.5%となる。また、崖地裾部には土砂流出防止のための擬木連柵欄を設け、土留処理を施した。

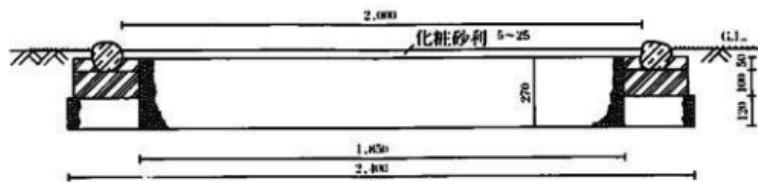
図-15 園路断面図

園池の周囲を廻遊できるように園路を設けた。運上家背面に沿う南北方向の直線園路は幅2.0m、それ以外は幅1.0mとした。園路は路床に切込枠石、その上に厚さ5~25mmの化粧砂利を敷いて舗装し、これを径約100mmの玉石で縁どった。

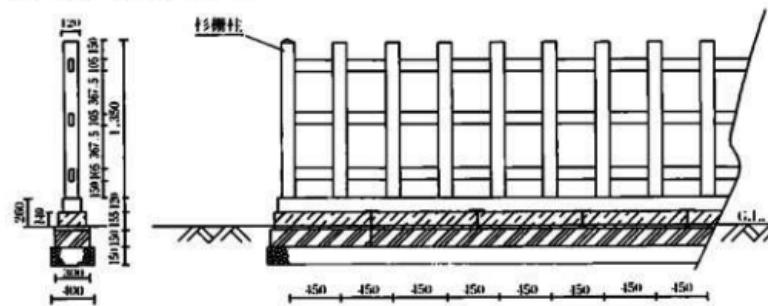
図-16 外周保護柵立面・断面図

史跡指定地外周及び町道沿いの運上家前面に、安全と維持管理のための保護柵を設けた。柵の素材は、運上家にふさわしいものとして杉材を用い、風雪による転倒防止のため柱で補強した。また、建物前面に限って建物のファサードをそこねないように高さをおさえて設計した。

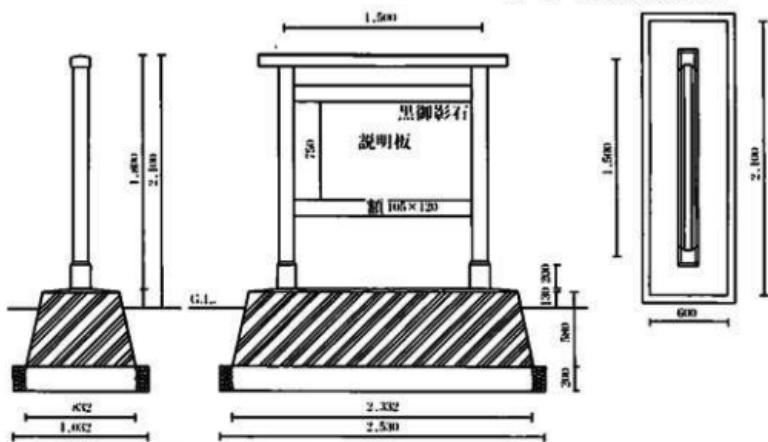
図-19 説明板平面・立面・断面図

運上家の北側の区画の西端に説明板を、運上家建物の北東隅部に標識を、それぞれ設けた。
